### RELATÓRIO DE FISCALIZAÇÃO TÉCNICA DOS SISTEMAS DE ÁGUA E ESGOTO DO MUNICÍPIO DE SERTÃOZINHO

PRESTADOR: Serviço Autônomo de Água, Esgoto e Meio Ambiente de Sertãozinho (Saemas)

Verificação de Não Conformidades com auxílio exclusivo de drone

Americana, abril de 2026

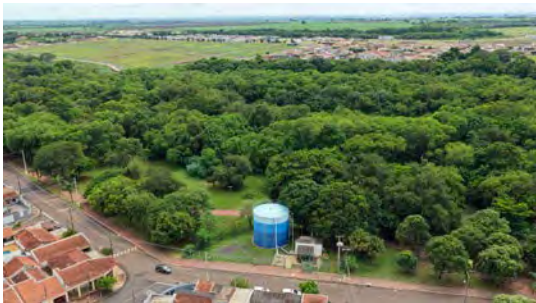
**Foto 1** - Vista geral do reservatório.

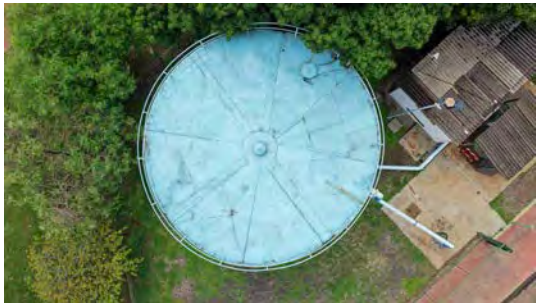
**Foto 2** - Vista superior do reservatório.

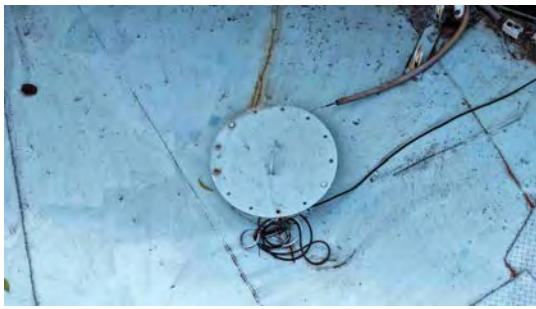
**Foto 3** - Tampa de inspeção.

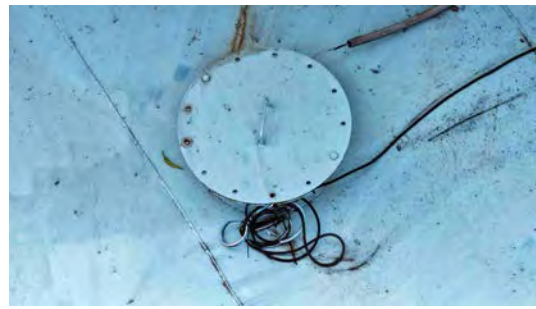
**Foto 4** - Tampa de inspeção.

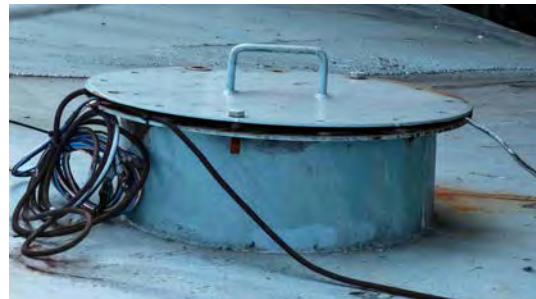
**Foto 10** - Tampa de inspeção.

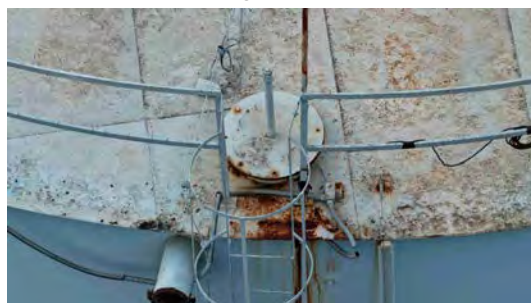
**Foto 8** - Tampa de inspeção.

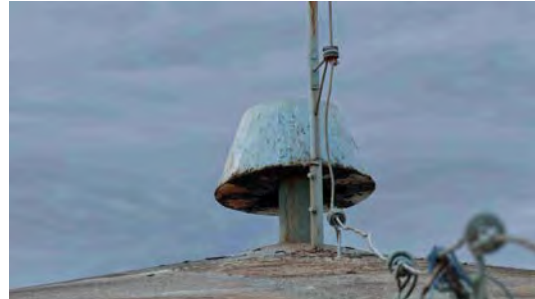
**Foto 12** - Tubulações de ventilação e descida do SPDA.

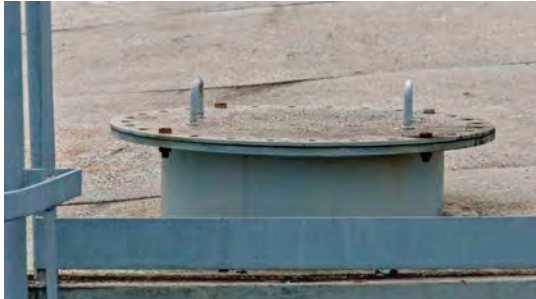
**Foto 21** - Tampa de inspeção.

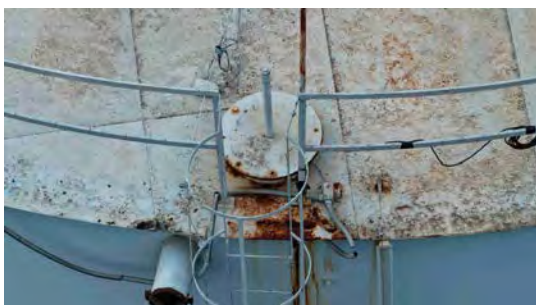
**[RES6.4] Existência de locais sem guarda-corpos ou escadas ou em situação inadequada**

**Foto 1** - Ausência de barra de rodapé no guarda-corpo.

Instalar barra de rodapé no guarda-corpo superior. Já apontado no Relatório de Fiscalização 034/2026.

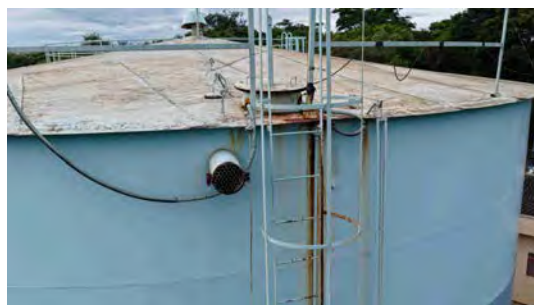
**Foto 2** - Ausência de barra de rodapé no guarda-corpo.

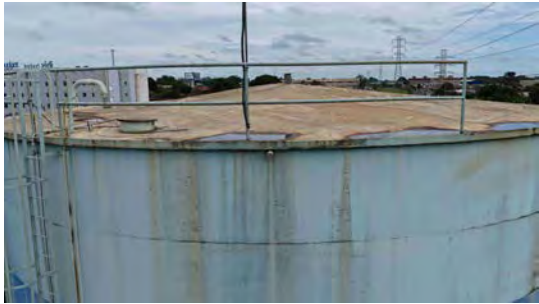
**[RES6.4] Existência de locais sem guarda-corpos ou escadas ou em situação inadequada**

**Não Conforme**

Foto 1 - Instalar barra de rodapé no gaurda-corpo do reservatório metálico.

Instalar e corrigir os guarda-corpos.

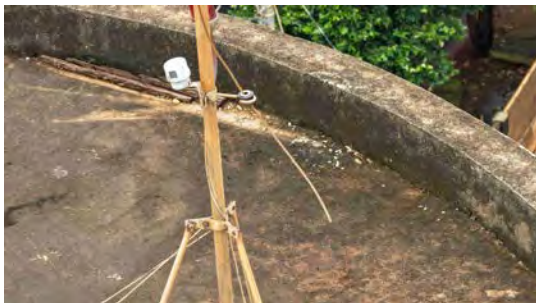
**[RES6.7] Inexistência de para-raios em reservatórios elevados**

**Foto 1** - Cabo de descida do SPDA rompido.

Instalar sistema SPDA completo. Já apontado no Relatório de Fiscalização 034/2026.

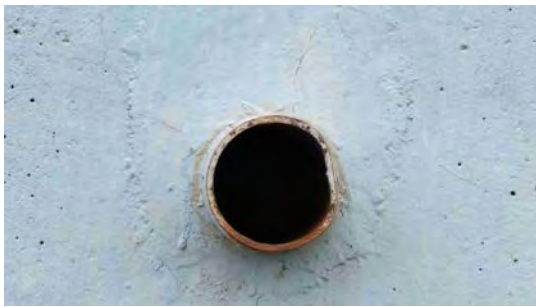
**[RES6.9] Inexistência de telas de proteção contra entrada de insetos e pequenos animais nas tubulações de ventilação**

**Foto 1** - Extravasor sem tela de proteção.

Instalar tela de proteção em todas as aberturas do reservatório. Já apontado no Relatório de Fiscalização 034/2026.

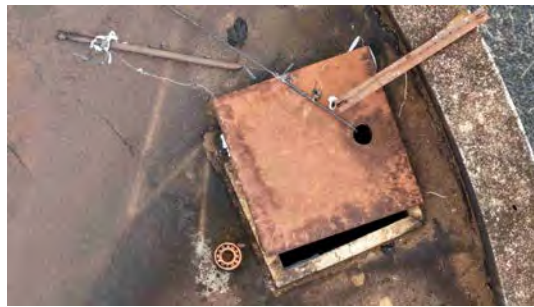
**Foto 2** - Tampa de inspeção com buraco aberto.

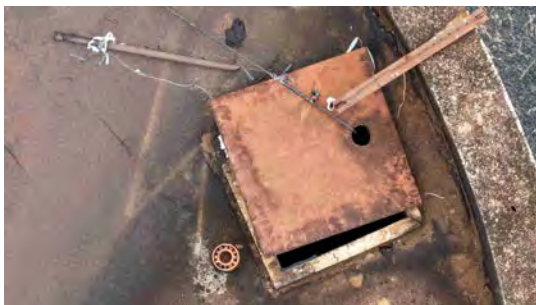
**[RES6.13] Reservatório sem tubulação de ventilação**

**Não Conforme**

**Foto 1** - Tampa de inspeção com buraco para ventilação. Adequar conforme a norma de referência.

Providenciar tubulação de ventilação no reservatório. A ventilação deve seguir as orientações do item "5.14 Ventilação" da NBR 12217/1994.

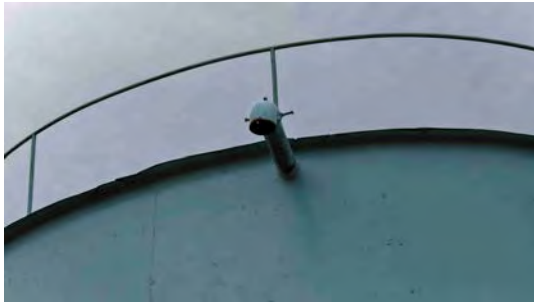
[RES6.4] Existência de locais sem guarda-corpos ou escadas ou em situação inadequada

**Foto 1** - Adequar guarda-corpo superior com travas intermediária e rodapé.

Adequar o guarda-corpo superior.

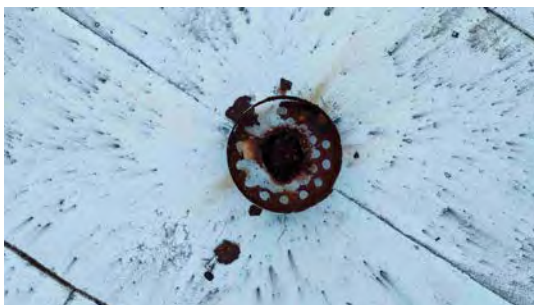
[RES6.9] Inexistência de telas de proteção contra entrada de insetos e pequenos animais nas tubulações de ventilação

**Foto 1** - Tubulação de ventilação sem tela.

Instalar tela nas aberturas do reservatório.

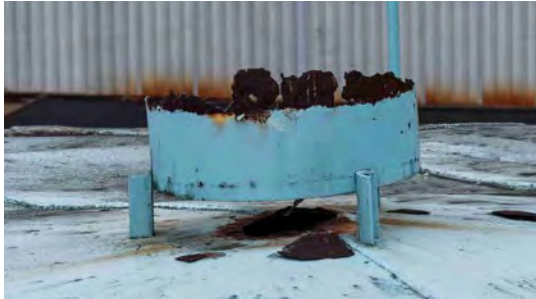
[RES6.13] Reservatório sem tubulação de ventilação

**Foto 3** - Tubulação de ventilação danificada.

Adequar a tubulação de ventilação.

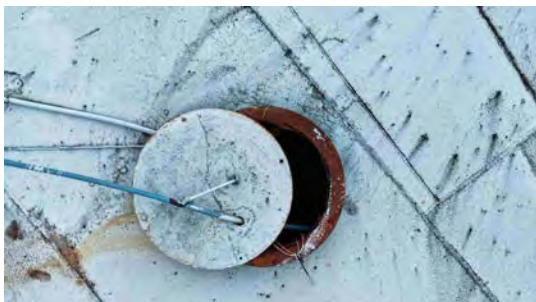
[RES6.10] O reservatório não possui tampas de inspeção em boas condições

**Foto 1** - Tampa de inspeção aberta.

Fechar a tampa de inspeção.

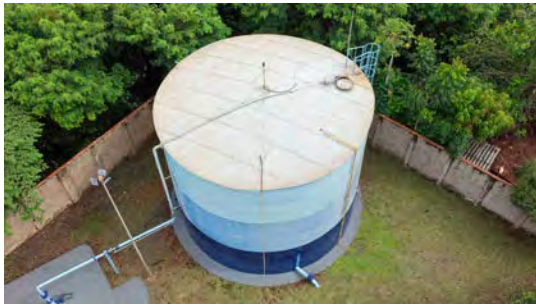
**[RES6.7] Inexistência de para-raios em reservatórios elevados**

**Foto 1** - Ausência de SPDA.

Instalar sistema SPDA completo. Já apontado no Relatório de Fiscalização 034/2026.

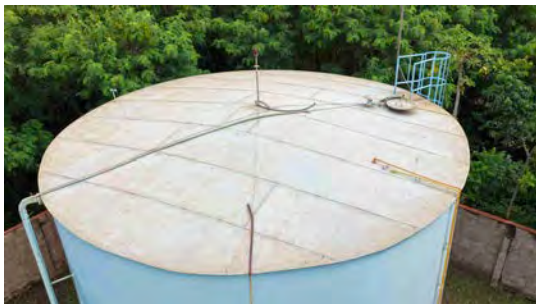
**[RES6.4] Existência de locais sem guarda-corpos ou escadas ou em situação inadequada**

**Foto 1** - Instalar guarda-corpo nas proximidades da tampa de inspeção.

Instalar guarda-corpo na parte superior do reservatório, já apontado no Relatório de Fiscalização 034/2026.

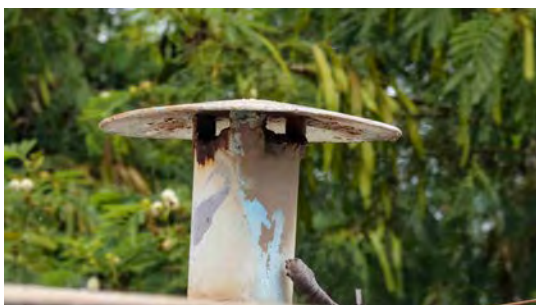
**[RES6.9] Inexistência de telas de proteção contra entrada de insetos e pequenos animais nas tubulações de ventilação**

**Foto 1** - Tubulação de ventilação sem tela.

Instalar tela de proteção na tubulação de ventilação.

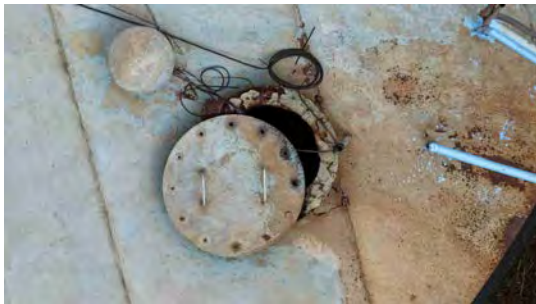
Tampa de inspeção aberta, mas corrigida pelo prestador.

**Foto 1** - Tampa de inspeção aberta.

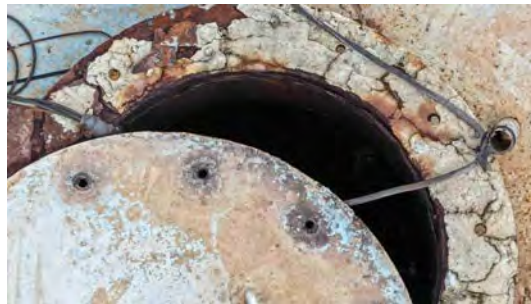
**Foto 2** - Tampa de inspeção aberta.

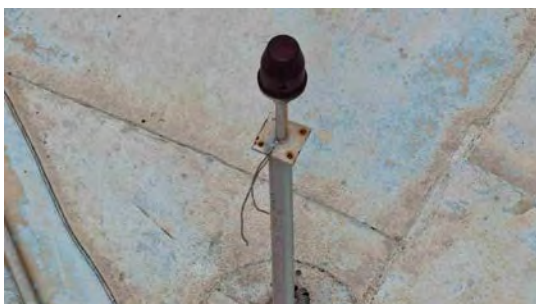
**[RES6.14] Ausência de manutenção, limpeza, conservação e segurança**

**Foto 1** - Lâmpada de sinalização desativada.

Recomenda-se corrigir a instalação da lâmpada de sinalização que está com o fio cortado.

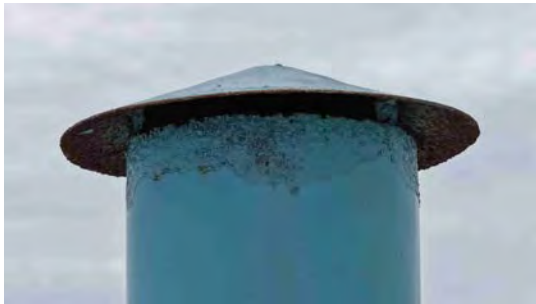
Foto 1 - Tubulação de ventilação sem tela.

Instalar telas de proteção nas tubulações de ventilação.

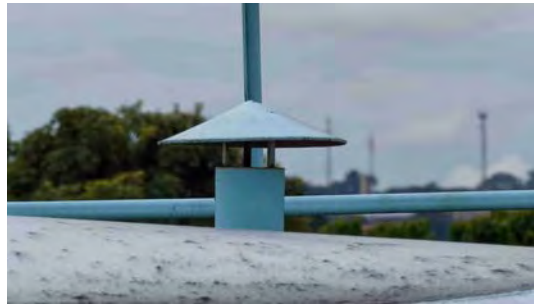
Foto 2 - Tubulação de ventilação sem tela.

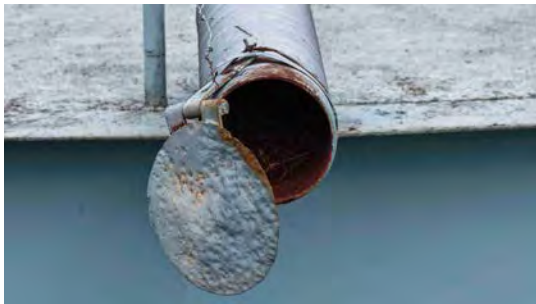
**Foto 1** - Corrigir a portinhola de proteção.

Remover o material no interior do tubo extravasor e corrigir a portinhola de proteção.

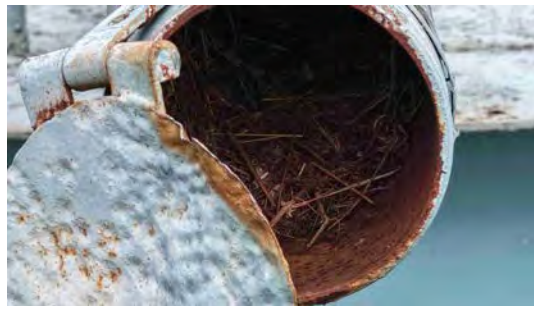
**Foto 2** - Presença de possível ninho no interior do extravasor. Deve ser removido e limpo.

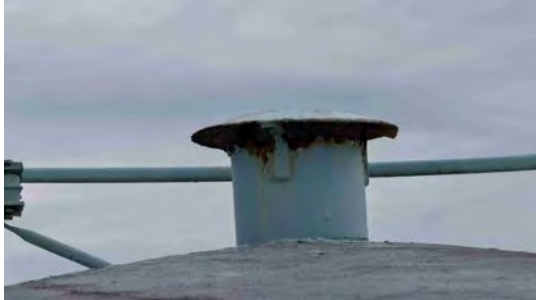
**Foto 3** - Tubulação de ventilação sem tela.

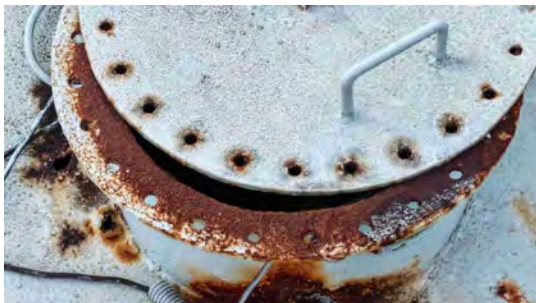
**Foto 1** - Tampa de inspeção semiaberta.

Realizar o fechamento da tampa.

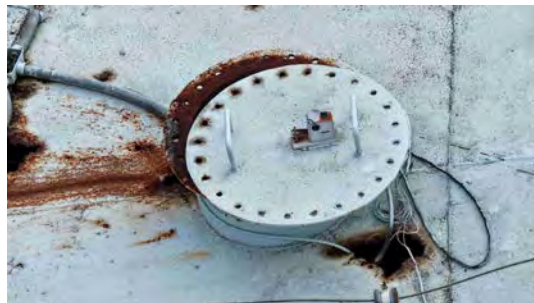
**Foto 2** - Tampa de inspeção semiaberta.

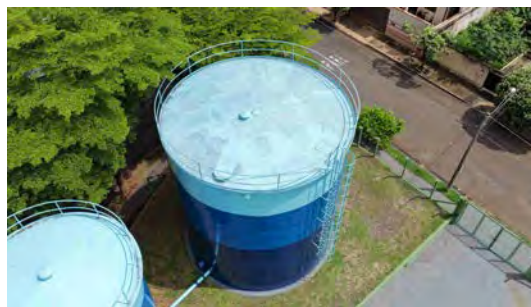
**Foto 6** - Vista geral do reservatório.

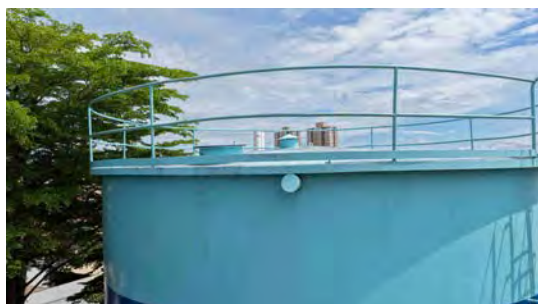
**Foto 9** - Tampa de inspeção, extravasor e guarda-corpo.

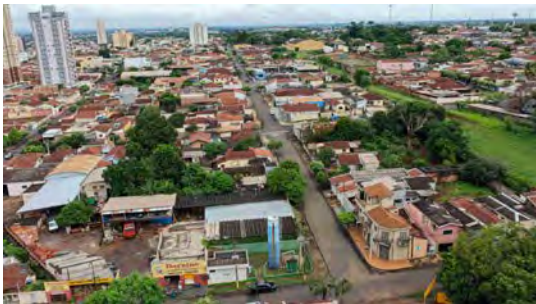
Reservatório substituído por um novo e não representa mais as condições registradas pelo drone no dia 10/03/2026.

Foto 1 - Vista geral do reservatório.

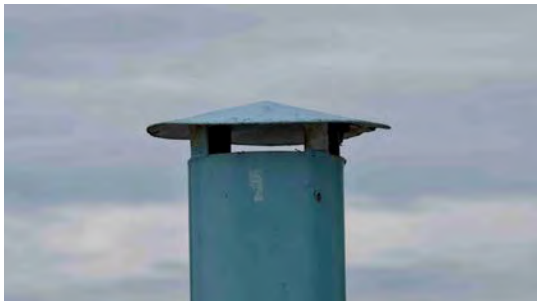
Foto 1 - Tubulação de ventilação sem tela de proteção.

| [RES6.9] Observações | Instalar tela de proteção contra entrada de insetos em todas as aberturas do reservatório. |

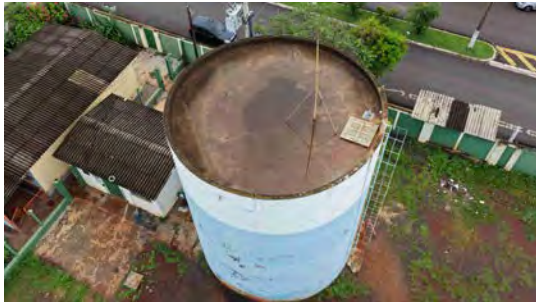
Instalar sistema SPDA completo. Já apontado no Relatório de Fiscalização 034/2026.

**Foto 1** - Cabeamento cortado na segunda anélha.

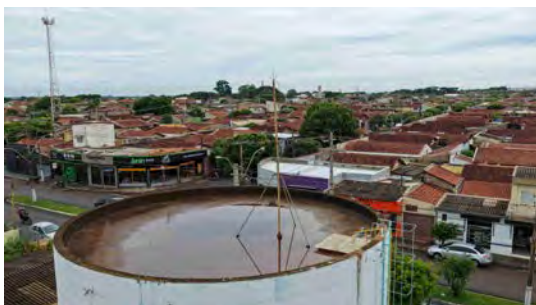
**Foto 3** - Cabeamento cortado na segunda anélha.

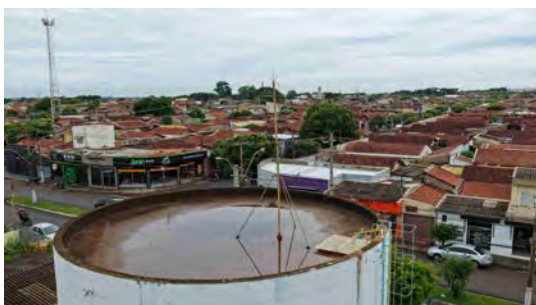
**Foto 1** - Ausência de guarda-corpo no topo do reservatório de concreto.

Instalar guarda-corpo no topo do reservatório de concreto.

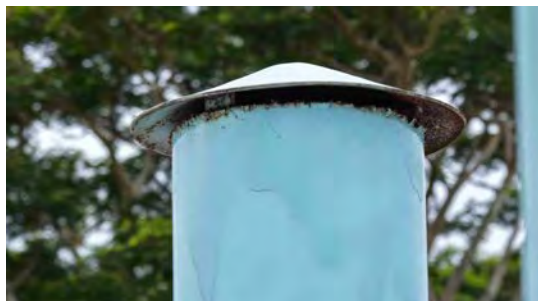
**Foto 1** - Tubulação de ventilação do reservatório 1 sem tela.

Instalar tela de proteção contra entrada de insetos em todas as aberturas dos reservatórios.

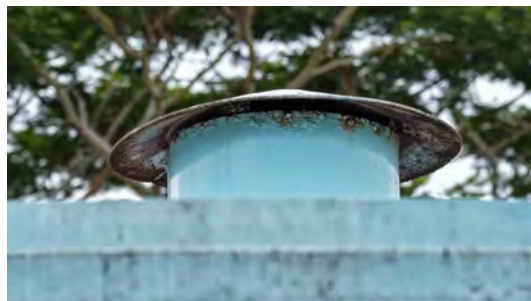
**Foto 2** - Tubulação de ventilação do reservatório 2 sem tela.

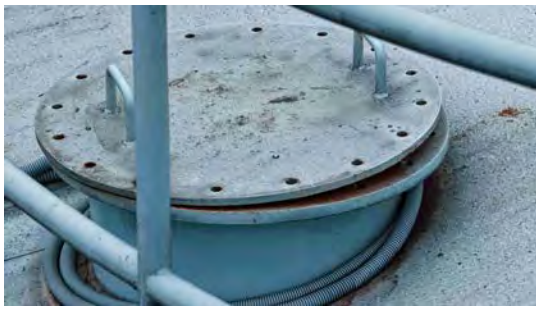
**[RES6.10] O reservatório não possui tampas de inspeção em boas condições**

**Foto 1** - Tampa de inspeção semiaberta no reservatório 2.

Fechar a tampa de inspeção semiaberta no reservatório 2.

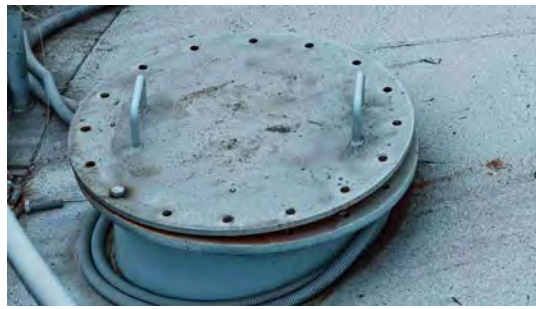
**Foto 2** - Tampa de inspeção semiaberta no reservatório 2.

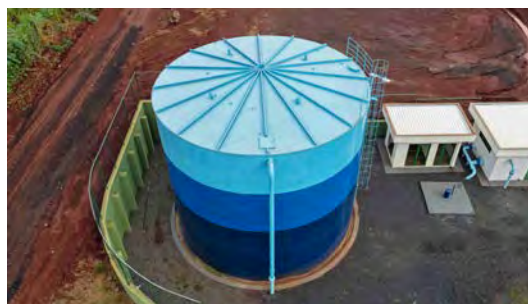
**Foto 2** - Ausência de guarda-corpo para acessar a tampa de inspeção oposta à escada.

Instalar guarda-corpo para acessar a tampa de inspeção oposta à escada.

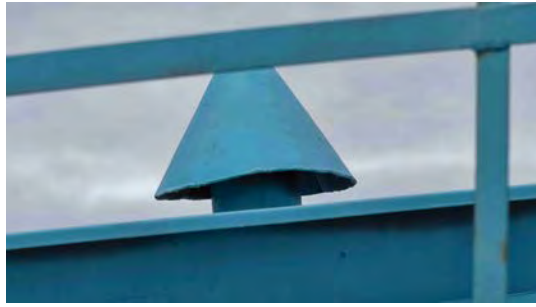
**[RES6.9] Inexistência de telas de proteção contra entrada de insetos e pequenos animais nas tubulações de ventilação**

**Foto 1** - Ausência de tela de proteção na tubulação de ventilação.

Instalar tela de proteção nas aberturas do reservatório.

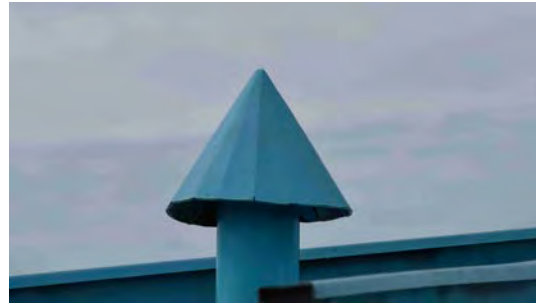
**Foto 2** - Ausência de tela de proteção na tubulação de ventilação.

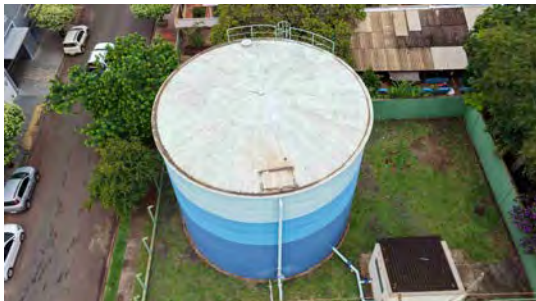
**Foto 1** - Ausência de guarda-corpo para acessar a tampa de inspeção oposta à escada.

Instalar guarda-corpo para acessar a tampa de inspeção oposta à escada e instalar barra de rodapé no guarda-corpo existente.

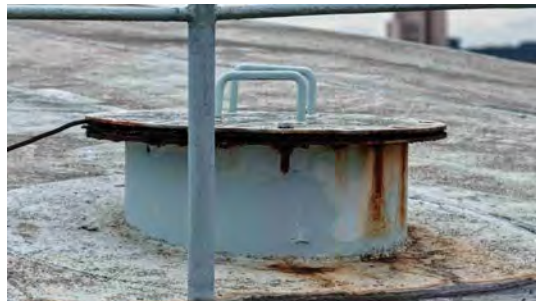
**Foto 2** - Instalar barra de rodapé no guarda-corpo existente.

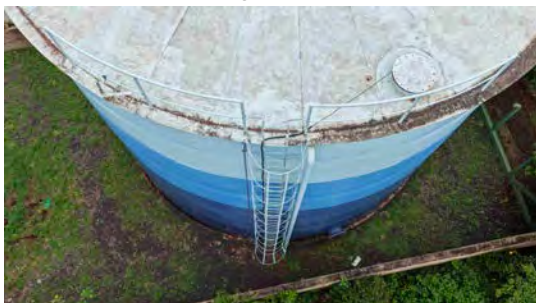
**Foto 3** - Instalar barra de rodapé no guarda-corpo existente.

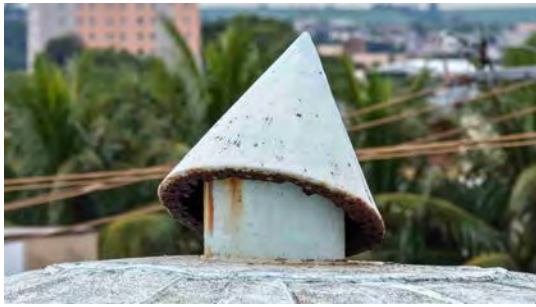
**Foto 1** - Chapéu de proteção da tubulação de ventilação necessitando de raparo.

Adequar o chapéu da tubulação de ventilação.

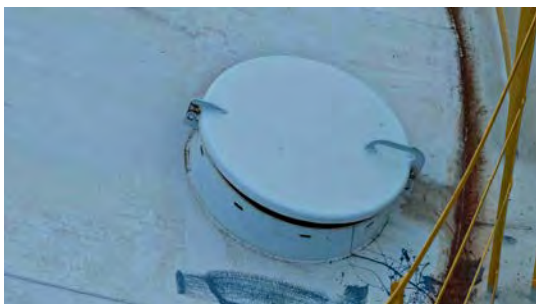
**Foto 1** - Tampa de inspeção semiaberta.

Fechar completamente a tampa de inspeção.

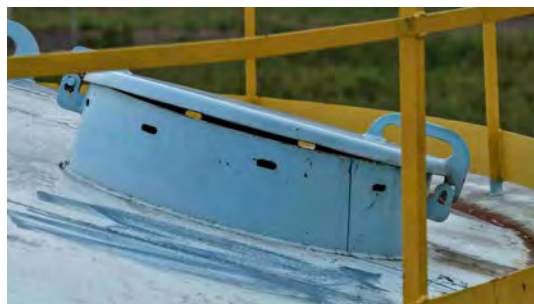
**Foto 2** - Tampa de inspeção semiaberta.

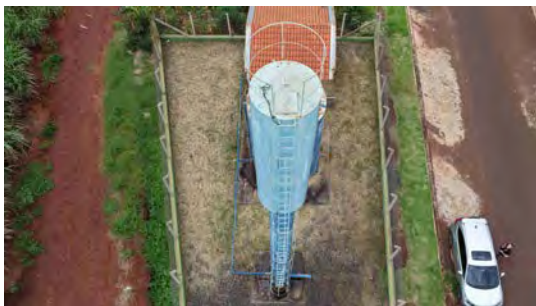
**Foto 7** - Guarda-corpo do elevado.

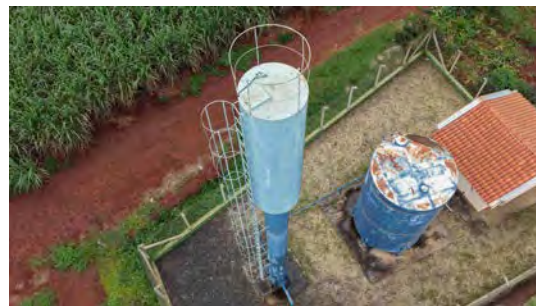
**Foto 8** - Guarda-corpo do elevado.

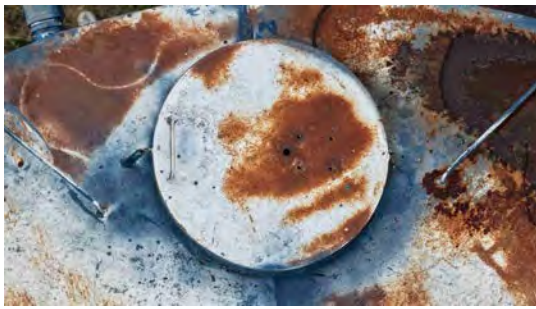
**Foto 13** - Tampa de inspeção do apoiado.

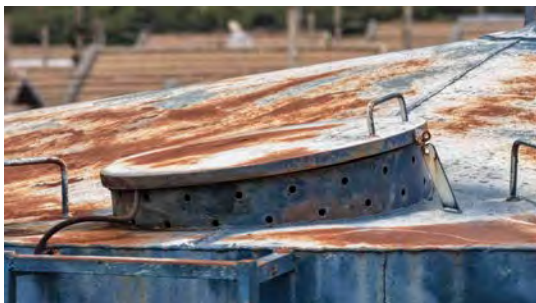
**Foto 21** - Tampa de inspeção do apoiado.

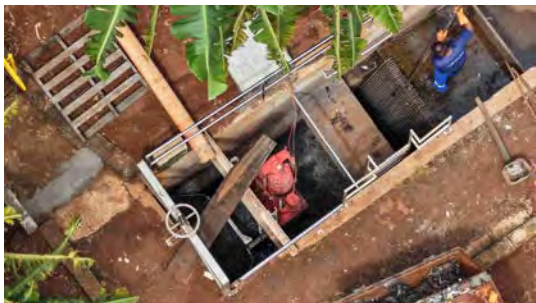
**Foto 3** - Triturador de material instalado (vermelho).

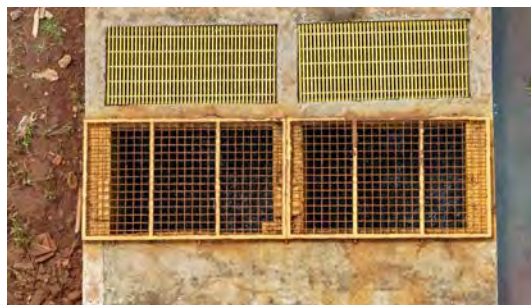
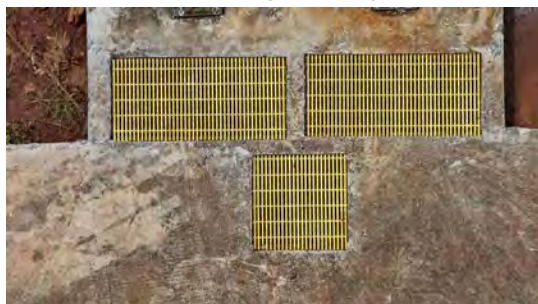
**Foto 6** - Gradil de piso instalado para proteção.

**Foto 7** - Gradil de piso instalado para proteção.

**Foto 8** - Gradil de piso instalado para proteção.

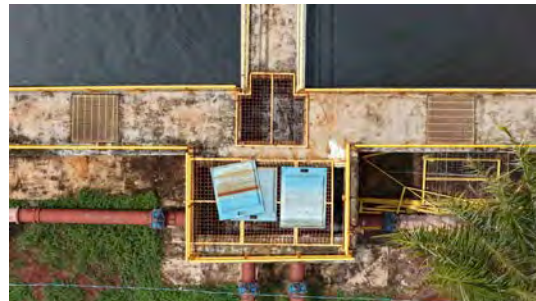
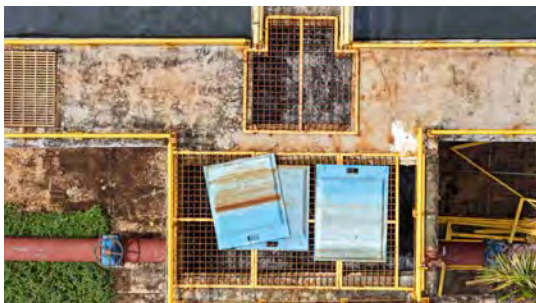
**Foto 11** - Detalhe dos guarda-corpos do preliminar.

**Foto 12** - Detalhe dos guarda-corpos do preliminar.

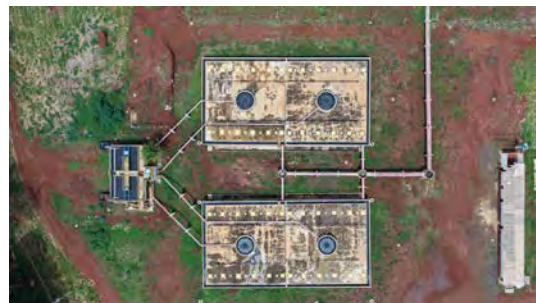
**Foto 13** - Vista dos UASBs.

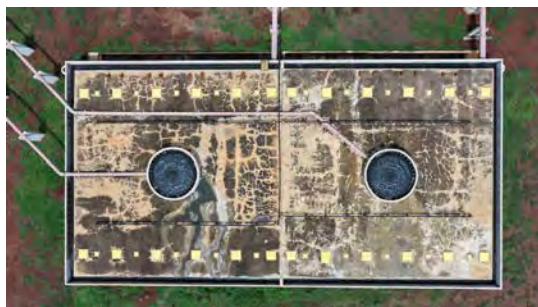
**Foto 14** - Vista dos UASBs.

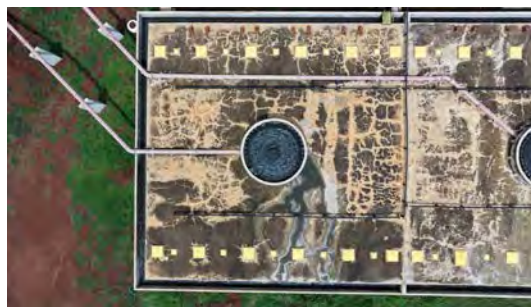
**Foto 15** - Detalhes do UASB.

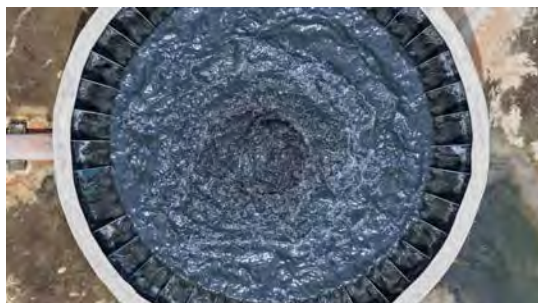
**Foto 16** - Detalhes do UASB.

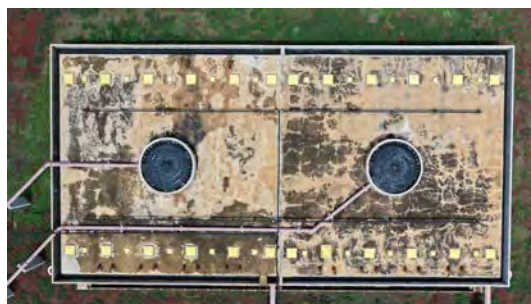
**Foto 19** - Vista dos UASBs.

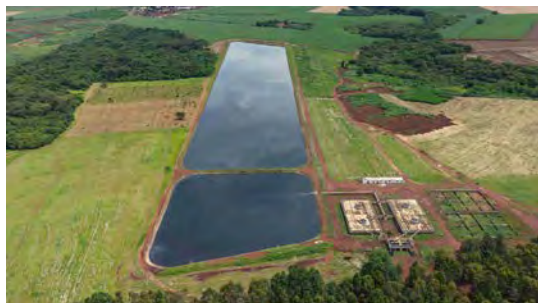
**Foto 22** - Vista das lagoas anaeróbia e facultativa.

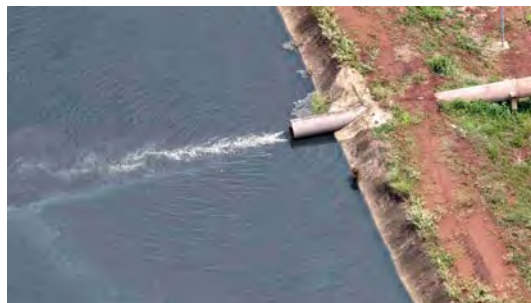
**Foto 23** - Entrada na lagoa anaeróbia.
