## Relatório de Fiscalização

### RELATÓRIO DE FISCALIZAÇÃO TÉCNICA DOS SISTEMAS DE MANEJO DE RESÍDUOS SÓLIDOS URBANOS E LIMPEZA URBANA DO MUNICÍPIO DE SANTO ANTÔNIO DE POSSE

PRESTADOR: Secretaria de Serviços Públicos e Meio Ambiente  
Fiscalização das Condições Gerais da Prestação dos Serviços  
Americana, maio de 2026

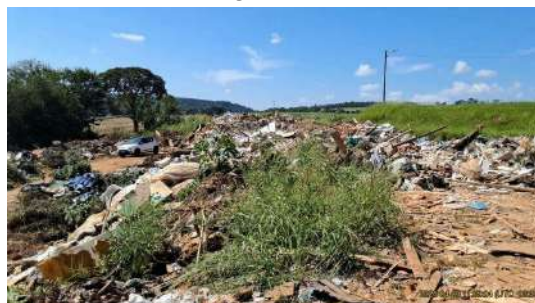
**Foto 8** - Visão geral, resíduos diversos

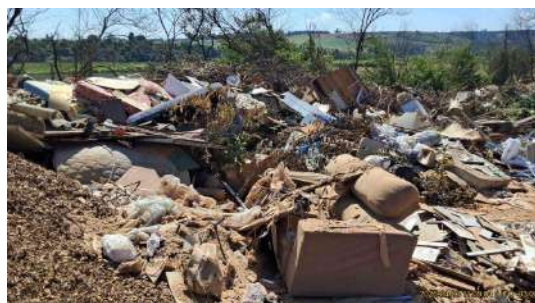
**Foto 10** - Visão geral, resíduos diversos

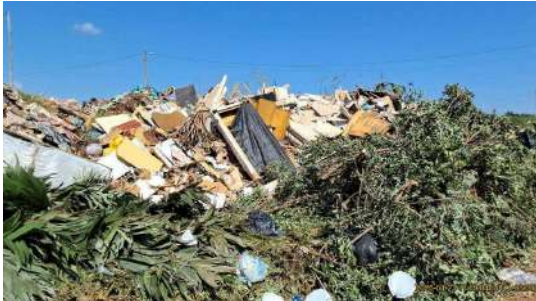
**Foto 13** - Visão geral, resíduos diversos

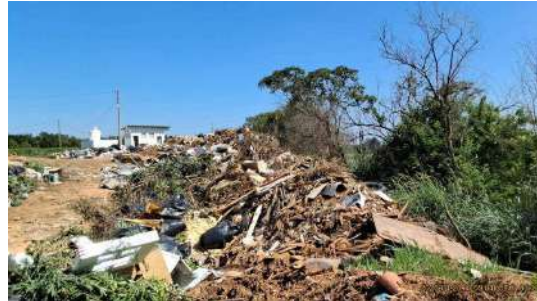
**Foto 14** - Visão geral, resíduos diversos

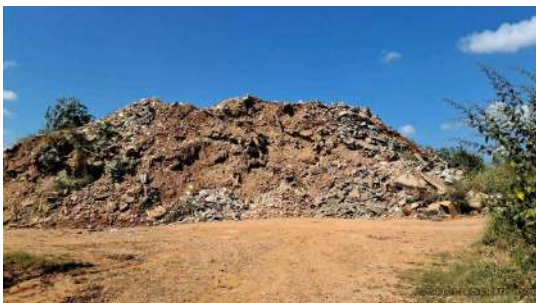
**Foto 19** - Visão geral, RCC

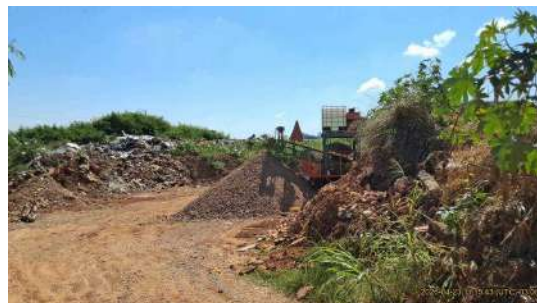
**Foto 20** - Visão geral, RCC

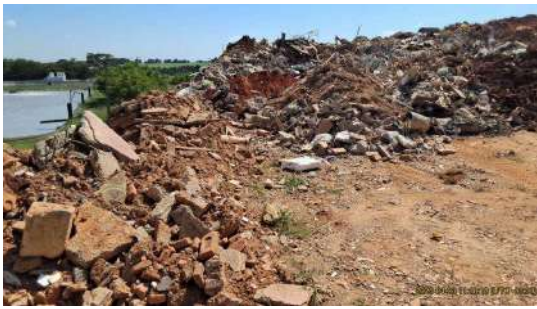
**Foto 21** - Visão geral, RCC

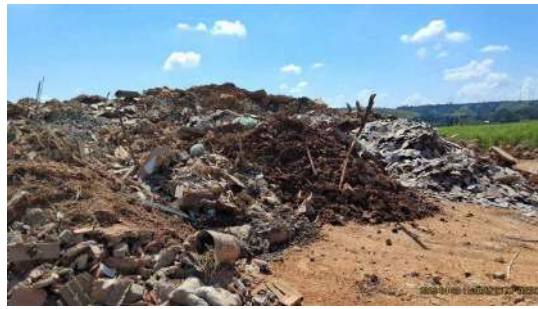
**Foto 22** - Visão geral, RCC

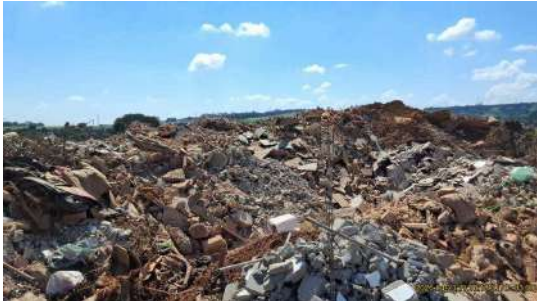
**Foto 23** - Visão geral, RCC
