## Relatório de Fiscalização 209/2026

### RELATÓRIO DE FISCALIZAÇÃO TÉCNICA DOS SISTEMAS DE ÁGUA E ESGOTO DO MUNICÍPIO DE BOM JESUS DOS PERDÕES

PRESTADOR: SECRETARIA DE SANEAMENTO, AGROPECUÁRIA E MEIO AMBIENTE

Relatório de Fiscalização Programada – Verificação de Não Conformidades

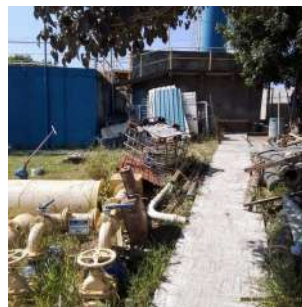
[ETA-5.22] - Ausência de manutenção, limpeza, conservação e segurança

**Não Conforme**

**Foto 2** - Sucata espalhado pela área da ETA

Remoção de  
tubulações e  
equipamentos que não  
são mais utilizados

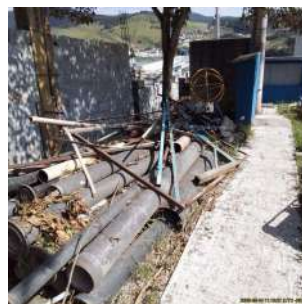
**Foto 3** - Sucata espalhado pela área da ETA

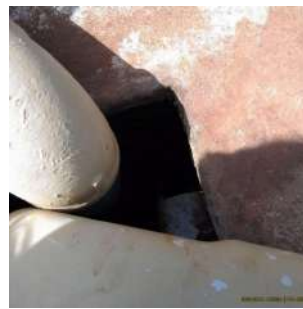
**Foto 18** - Filtros de alta taxa

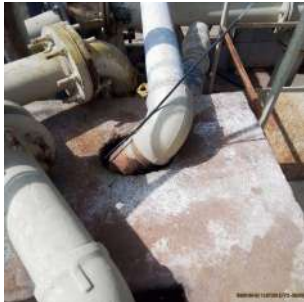
**Foto 19** - Entrada de água no tanque de contato  
pós tratamento

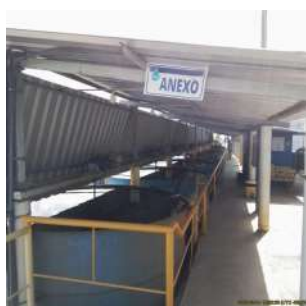
**Foto 1** - Vista geral da ETA

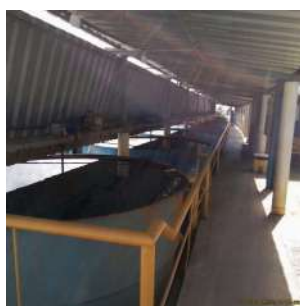
**Foto 2** - Vista geral da ETA

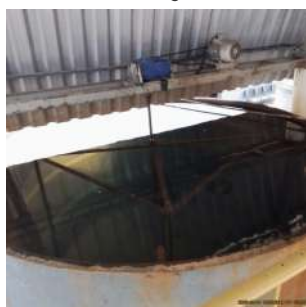
**Foto 3** - Tanque em processo de decantação

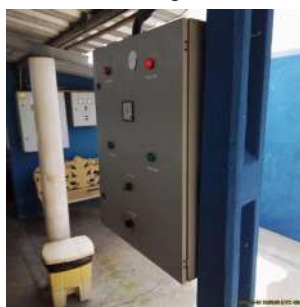
**Foto 4** - Painel de controle

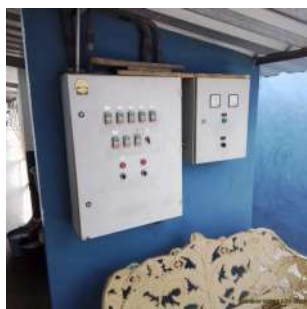
**Foto 5** - Painel de controle

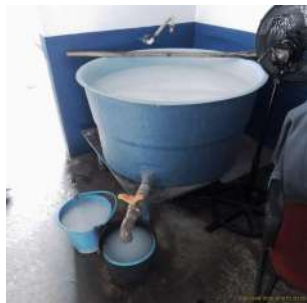
**Foto 7** - Tanque de preparo do polímero

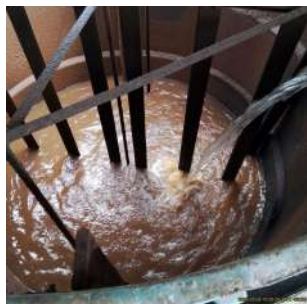
**Foto 9** - Abastecimento do tanque

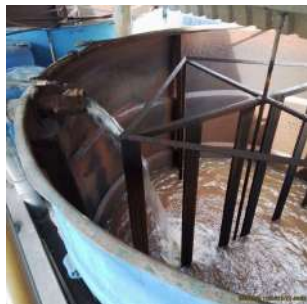
**Foto 11** - Abastecimento do decantador

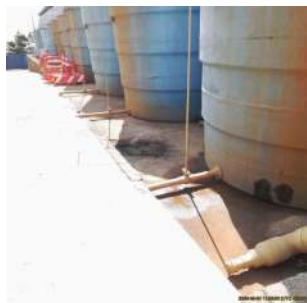
**Foto 13** - Tubulação de saída do lodo

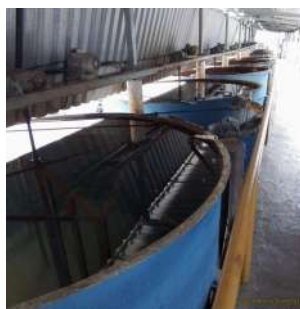
**Foto 6** - Vista geral dos decantadores

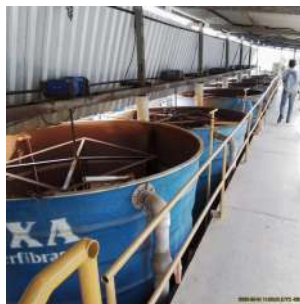
**Foto 10** - Vista geral dos tanques

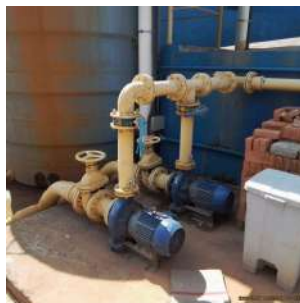
**Foto 14** - Bombeamento da ETA Anexo para os filtros da ETA 2

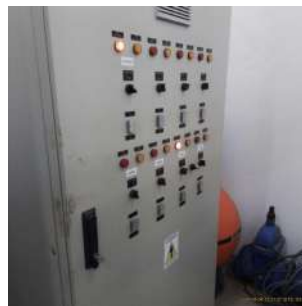
**Foto 2** - Painel de comando

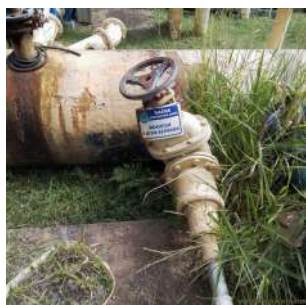
**Foto 6** - Booster para a caixa elevada

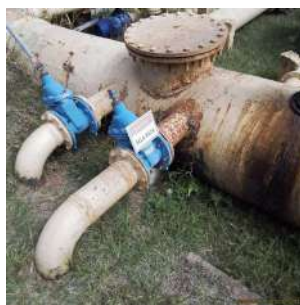
**Foto 7** - Tubulação de saída sistema Bela Vista

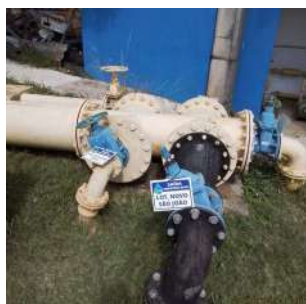
**Foto 10** - Saídas de água após bombeamento

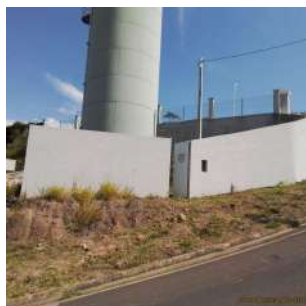
**Foto 1** - Vista da fachada do reservatório

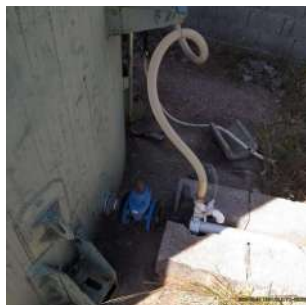
**Foto 3** - Válvula registro e tomada de água bruta

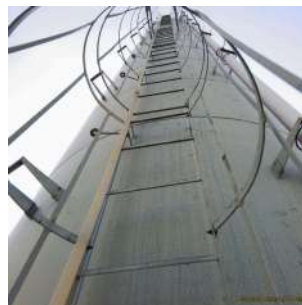
**Foto 4** - Escada com guarda corpo e mangueira de nível para medição

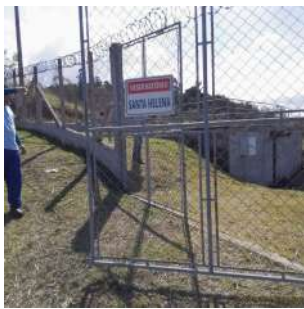
**Foto 1** - Fachada do reservatório

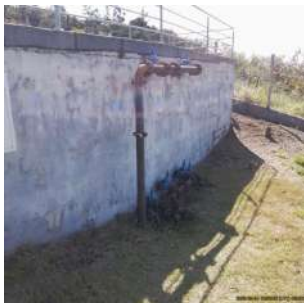
**Foto 3** - Válvulas de manobra e tomada de água bruta

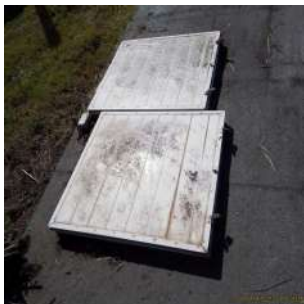
**Foto 6** - Tampas de inspeção

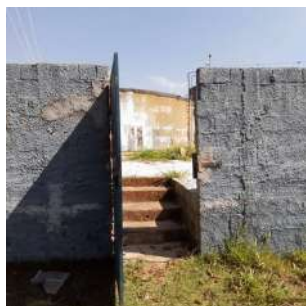
**Foto 1** - Portão de Entrada

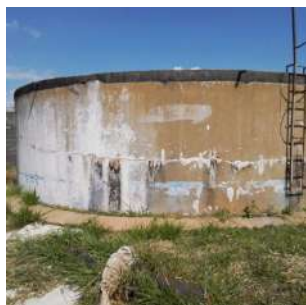
**Foto 3** - Vista geral do reservatório

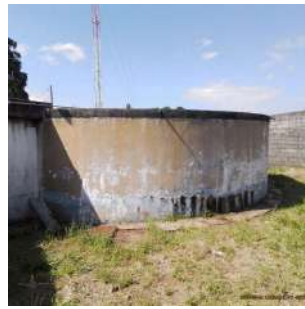
**Foto 6** - Vista geral do reservatório

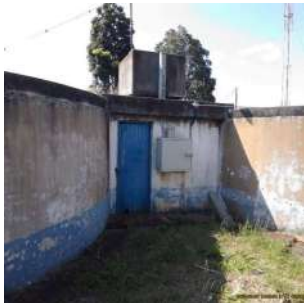
**Foto 7** - Antiga casa de bomba

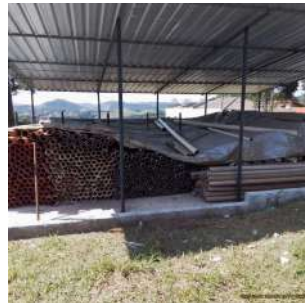
**Foto 8** - Estoque de tubulação

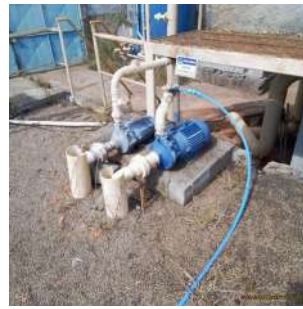
**Foto 2** - Conjunto motobomba para adução do reservatório apoiado para o elevado

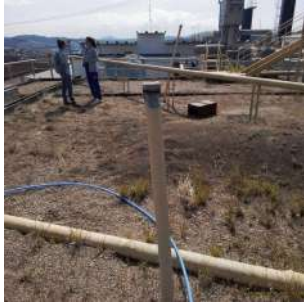
**Foto 3** - Tubulação de respiro

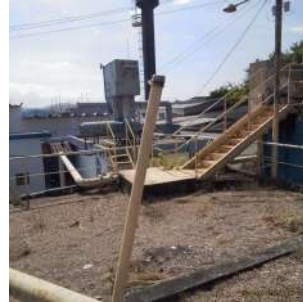
**Foto 4** - Tubulação de respiro

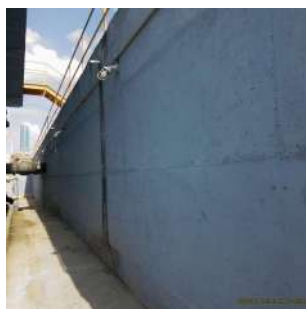
**Foto 1** - Vista geral da parede do reservatório

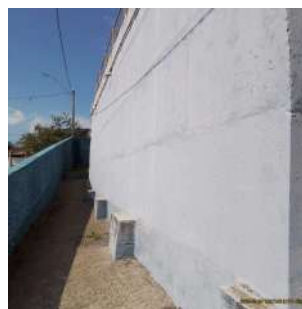
**Foto 2** - Vista geral da parede do reservatório

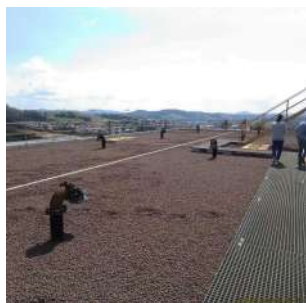
**Foto 3** - Vista de cima do Reservatório Apoiado 2

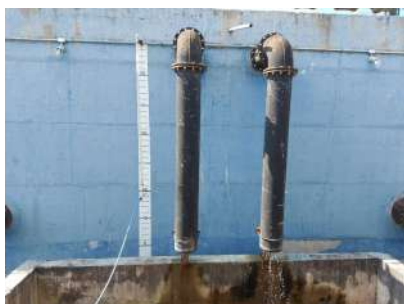
**Foto 5** - Extravasor e medidor de nível

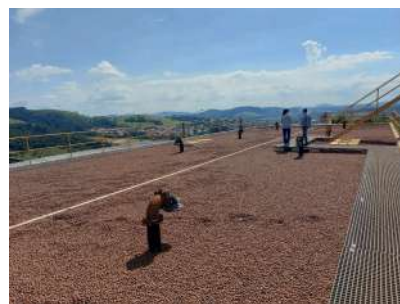
**Foto 6** - Vista de cima do reservatório

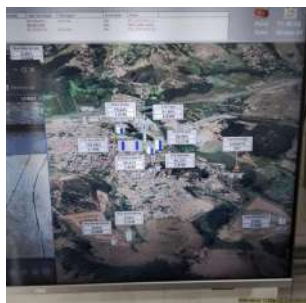
**Foto 7** - Medição via telemetria do nível do reservatório

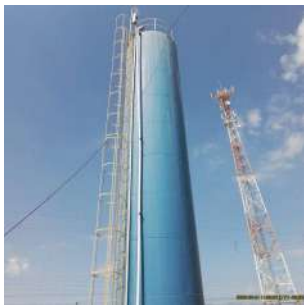
**Foto 1** - Vista geral do reservatório

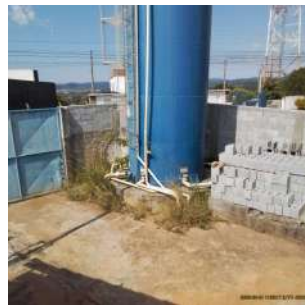
**Foto 2** - Vista da base do reservatório

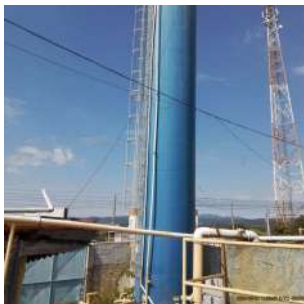
**Foto 3** - Vista do reservatório

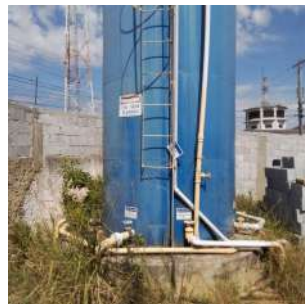
**Foto 4** - Vista da base do reservatório com indicações nas tubulações

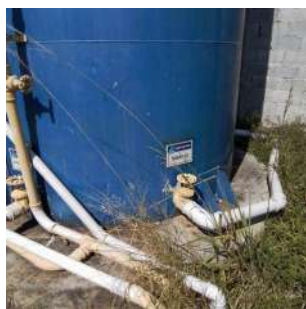
**Foto 5** - Tubulação indicando local de abastecimento Marf III

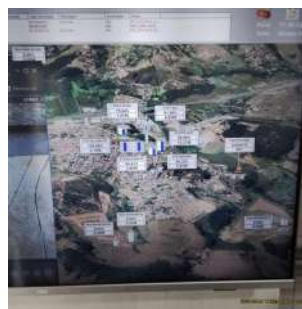
**Foto 6** - Medição via telemetria do nível do reservatório

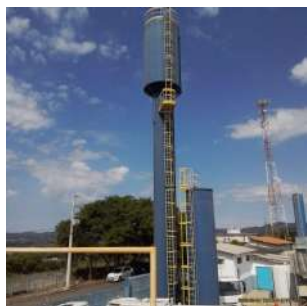
**Foto 1** - Reservatório maior para distribuição de água e o menor para lavagem dos filtros

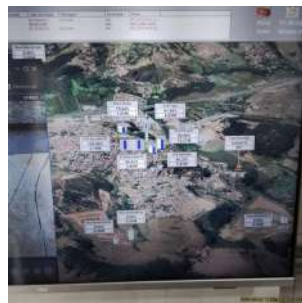
**Foto 3** - Medição via telemetria do nível do reservatório

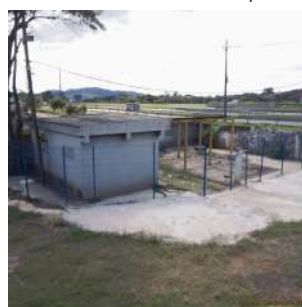
**Foto 3** - Vista geral da EEE

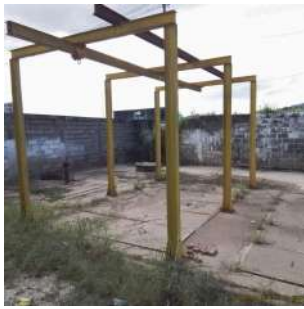
**Foto 4** - Monovia para içamento de bombas

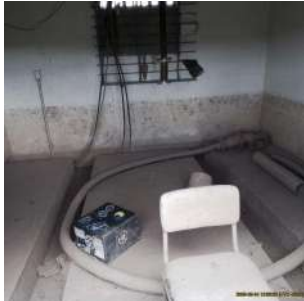
**Foto 6** - Vista interna da estrutura de apoio

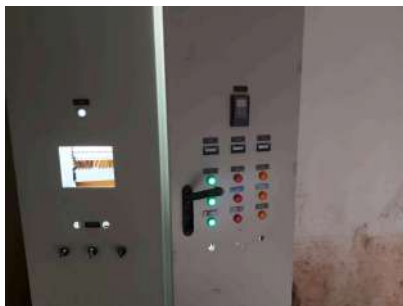
**Foto 8** - Painel elétrico fechado

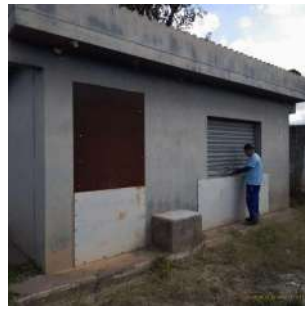
**Foto 5** - Fachada da estrutura de apoio

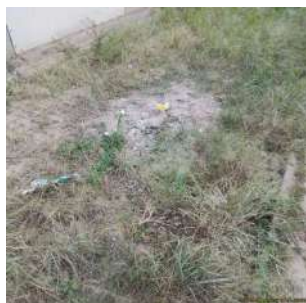
[EEE7.12] Ausência de manutenção, limpeza, conservação e segurança

**Foto 3** - Limpeza dos sólidos grosseiros jogados no chão

Realizar roçada e  
limpeza geral
