## Relatório de Fiscalização

### RELATÓRIO DE FISCALIZAÇÃO TÉCNICA DOS SISTEMAS DE ÁGUA E ESGOTO DO MUNICÍPIO DE SALTO

PRESTADOR: SERVIÇO AUTÔNOMO DE ÁGUA E ESGOTO - SAAE SALTO

Verificação de Não Conformidades

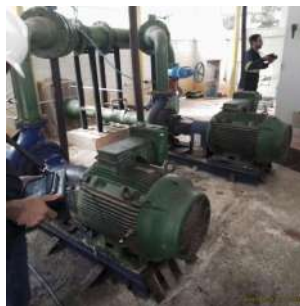
**Foto 4** - Vista geral dos conjuntos 1 e 2

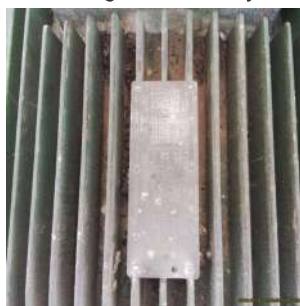
**Foto 6** - Placa de identificação do motor 1

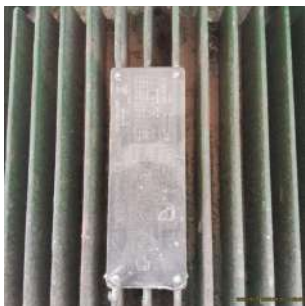
**Foto 7** - Placa de identificação do motor 2

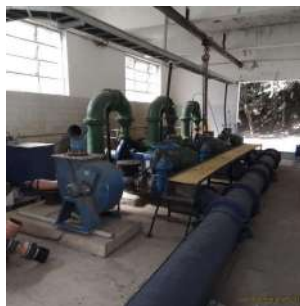
**Foto 8** - Vista geral da casa de bombas 3, 4 e 5

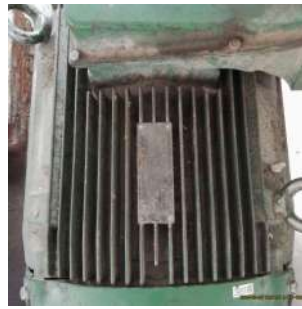
**Foto 10** - Placa de identificação do motor 3

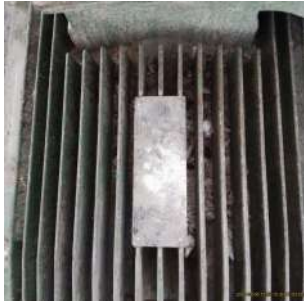
**Foto 11** - Placa de identificação do motor 4

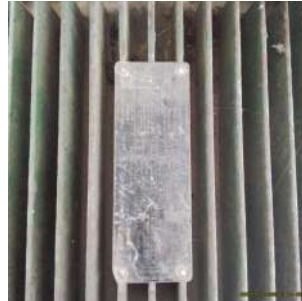
**Foto 12** - Placa de identificação do motor 5

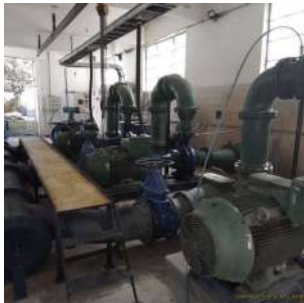
**Foto 13** - Vista geral da casa de bombas

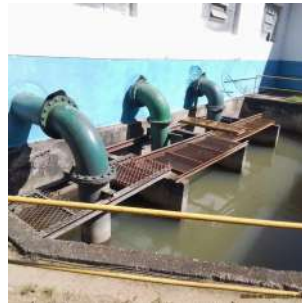
**Foto 14** - Poço de sucção

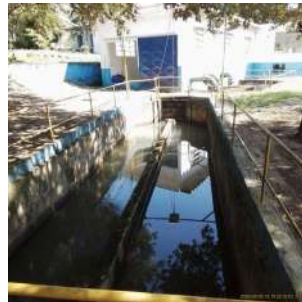
**Foto 16** - Caixa de areia

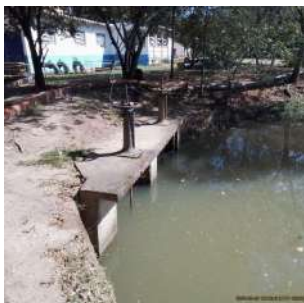
**Foto 17** - Controle de entrada de água

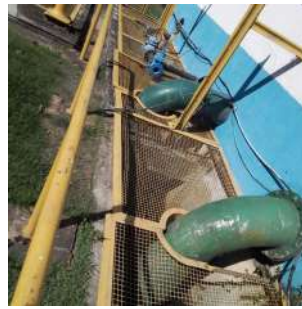
**Foto 20** - Poço de sucção

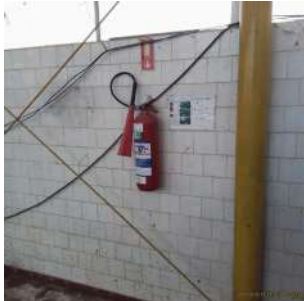
**Foto 21** - Extintor de incêndio

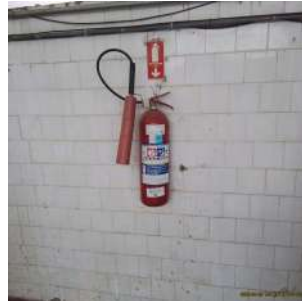
**Foto 22** - Extintor de incêndio

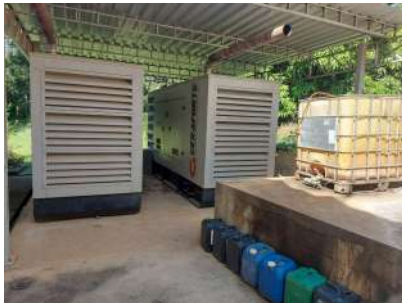
**Foto 23** - Geradores de energia

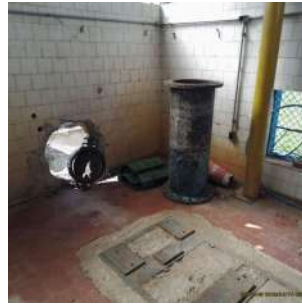
[CSP3.14] Ausência de manutenção, limpeza, conservação e segurança

**Foto 2 - A -** Peças não organizadas espalhadas pela casa de bombas

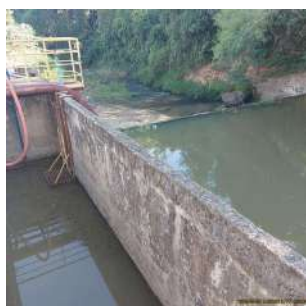
**Foto 1** - Barragem do Buru

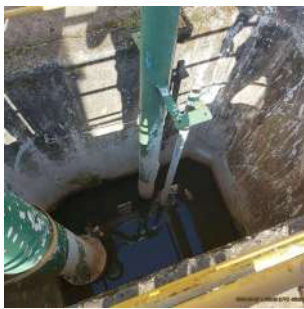
**Foto 3** - Poço de sucção

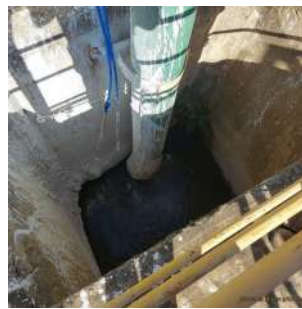
**Foto 4** - Poço de sucção

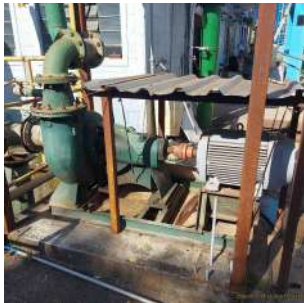
**Foto 5** - Bomba para realizar a dragagem do tanque de entrada de água

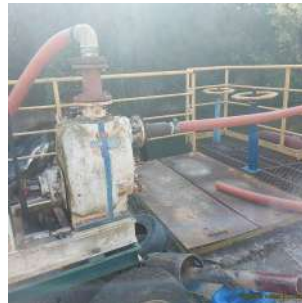
**Foto 6** - Outra bomba para realizar a dragagem do tanque de entrada de água

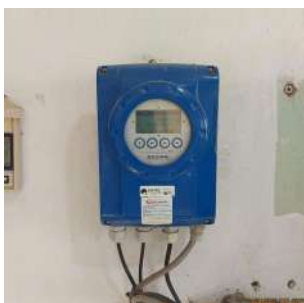
**Foto 10** - Macromedidor de entrada na ETA

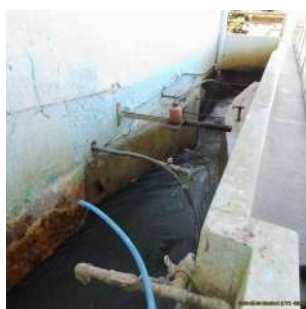
**Foto 1** - Calha Parshall e chegada de água bruta

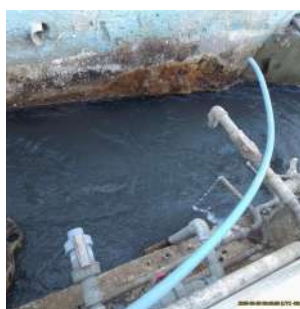
**Foto 2** - Aplicação na entrada de hidróxido de cálcio, PAC e hipoclorito de sódio

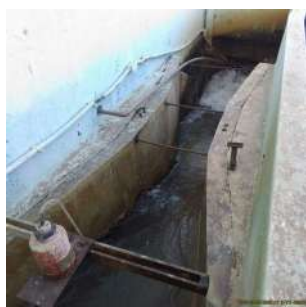
**Foto 3** - Outra vista da Calha Parshall

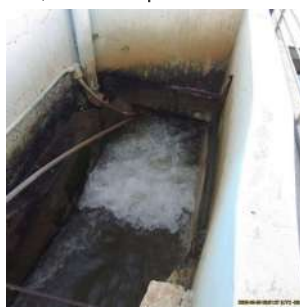
**Foto 4** - Misturador rápido hidráulico

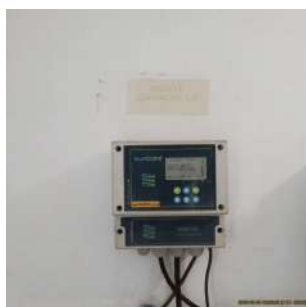
**Foto 5** - Macromedidor de vazão de entrada

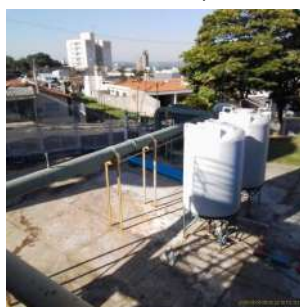
**Foto 6** - Tubulação de água tratada para reservatório

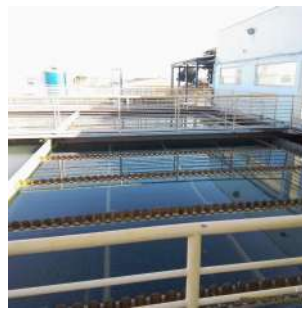
**Foto 8** - Vista lateral dos decantadores

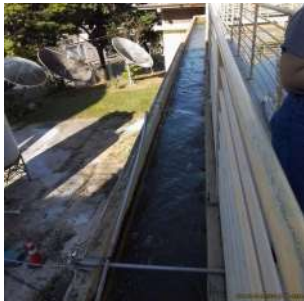
**Foto 9** - Canal de água após Calha Parshall

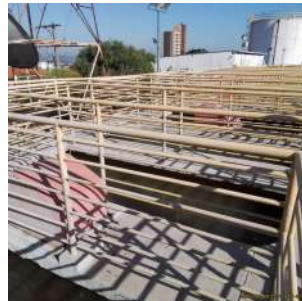
**Foto 10** - Vista geral dos floculadores

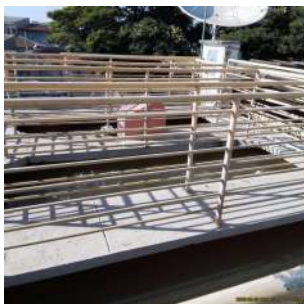
**Foto 11** - Vista geral dos floculadores

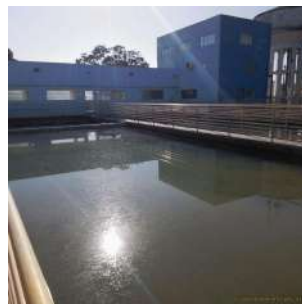
**Foto 12** - Vista geral dos decantadores

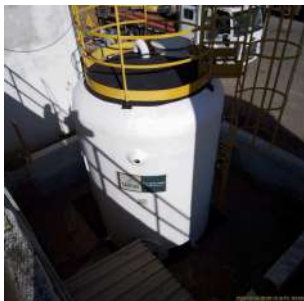
**Foto 13** - Armazenamento de hipoclorito de sódio

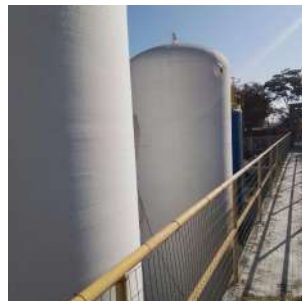
**Foto 14** - Armazenamento de produto químico na ordem: hipoclorito de sódio, PAC e hidróxido de cálcio

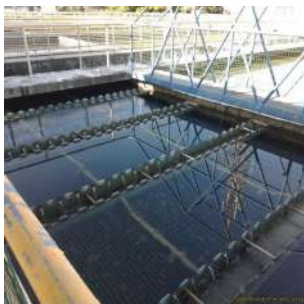
**Foto 15** - Vista geral dos decantadores

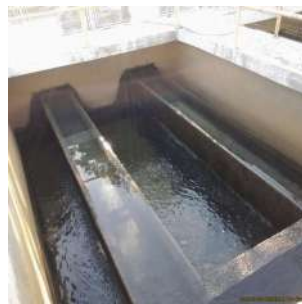
**Foto 16** - Filtro com bloco Leopold

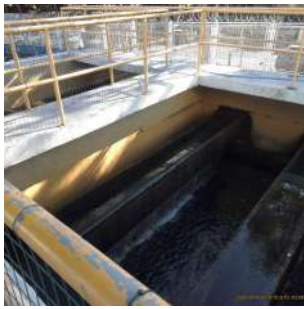
**Foto 17** - Vista geral do filtro

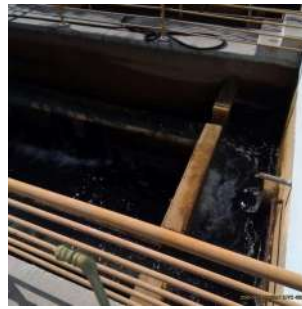
**Foto 18** - Entrada de água no filtro

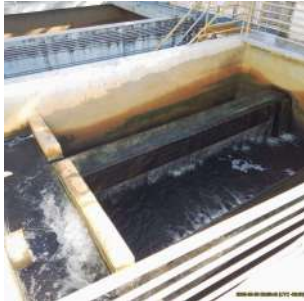
**Foto 19** - Distribuição de água no filtro

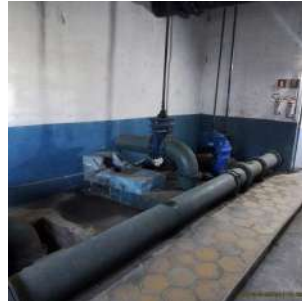
**Foto 20** - Tubulações e registros de manobra

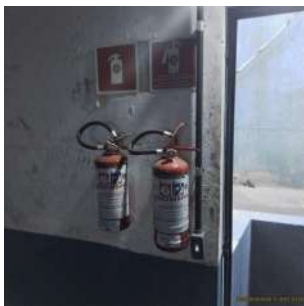
**Foto 21** - Extintor de incêndio

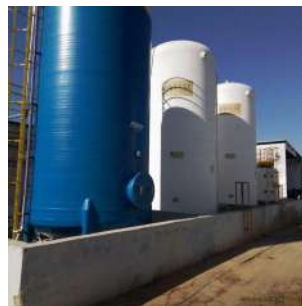
**Foto 22** - Vista geral dos tanques de armazenamento de produtos químicos

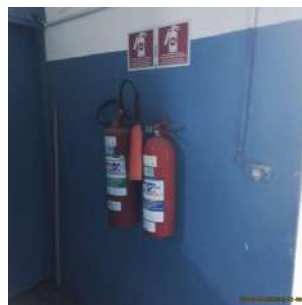
**Foto 24** - Extintor de incêndio

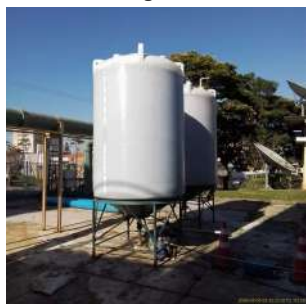
**Foto 31** - Tanque provisório para realizar manutenção no tanque de PAC

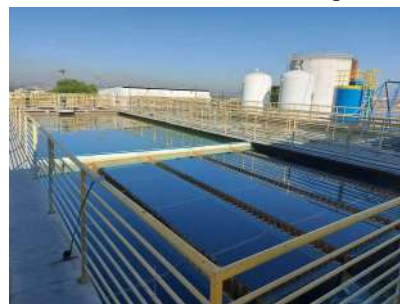
**Foto 32** - Vista geral do decantador

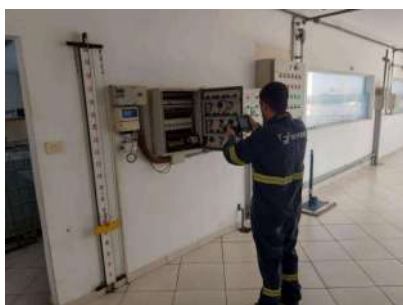
**Foto 34** - Realização de inspeção preditiva na ETA

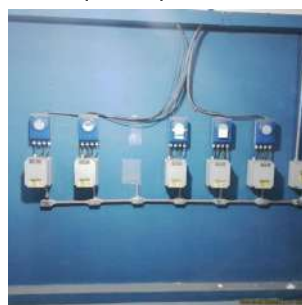
**Foto 35** - Vista geral dos macromedidores de saída da Galeria

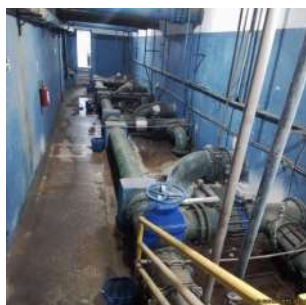
**Foto 36** - Vista geral das tubulações e conexões de entrada para a galeria

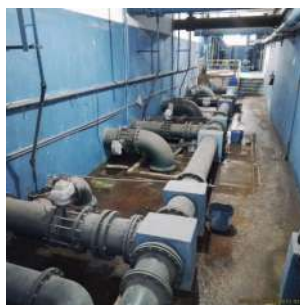
**Foto 37** - Vista geral das tubulações e conexões de entrada para a galeria

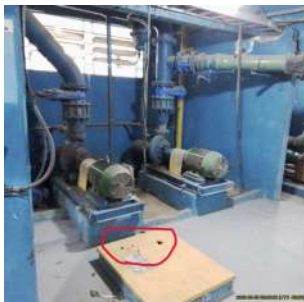
[ETA-5.22] - Ausência de manutenção, limpeza, conservação e segurança

**Foto 1** - Tampa de inspeção com furos

Reparar a tampa de  
inspeção

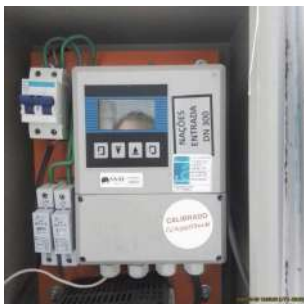
**[ETA-5.7] - Ausência de Macromedidor com indicação direta de vazão ou volume nas entradas e saídas da ETA**

**Foto 1** - Medidor de vazão de entrada está marcando negativo

Necessário recalibrar medidor

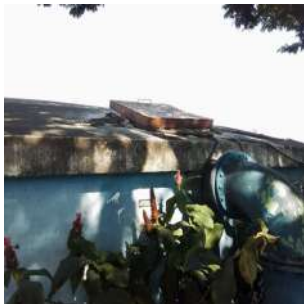
[RES6.4] Existência de locais sem guarda-corpos ou escadas ou em situação inadequada

Não Conformidade monitorada pelo Auto de Notificação 15/2023

**Foto 1** - Ausência de guarda-corpos na cobertura do reservatório, próximo à tampa de inspeção.

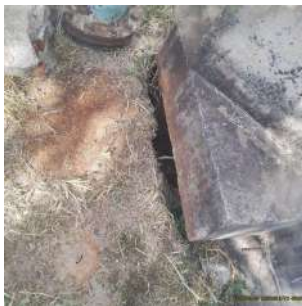
[RES6.14] Ausência de manutenção, limpeza, conservação e segurança

**Foto 1** - Sinais de erosão na base de apoio do reservatório

Controlar o processo erosivo na base do reservatório

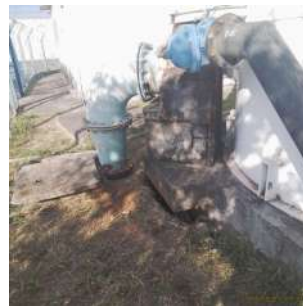
**Foto 2** - Sinais de erosão na base de apoio do reservatório

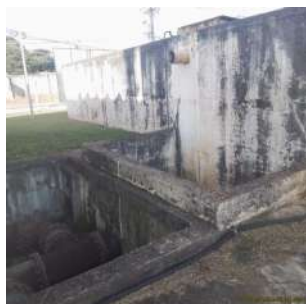
[RES6.4] Existência de locais sem guarda-corpos ou escadas ou em situação inadequada

Não Conformidade  
sendo monitorada pelo  
Auto de Notificação  
84/2024

Foto 1 - Local sem guarda corpo

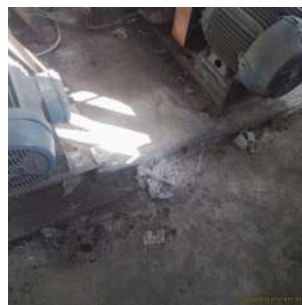
[EEA4.10] Ausência de manutenção, limpeza, conservação e segurança

**Foto 4** - Lixo espalhado pelo local

Realizar limpeza e organização na casa de bombas

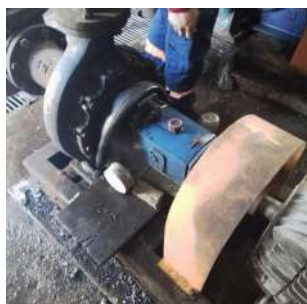
**Foto 5** - Vapor saindo da gaxeta por trabalhar a seco

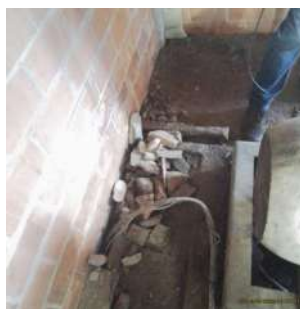
**Foto 2** - Entulho espalhado na casa de bombas

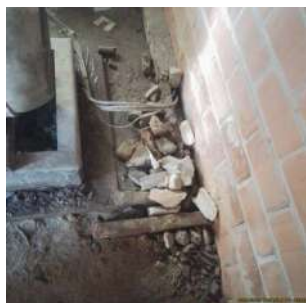
**Foto 3** - Entulho espalhado na casa de bombas
