FISCALIZAÇÃO NOS SISTEMAS DE ÁGUA E ESGOTO

RELATÓRIO DE FISCALIZAÇÃO TÉCNICA DOS SISTEMAS DE ÁGUA E ESGOTO DO MUNICÍPIO DE  
LUIZ ANTÔNIO

PRESTADOR: SANEL - LUIZ ANTÔNIO

Ribeirão Preto, maio de 2026

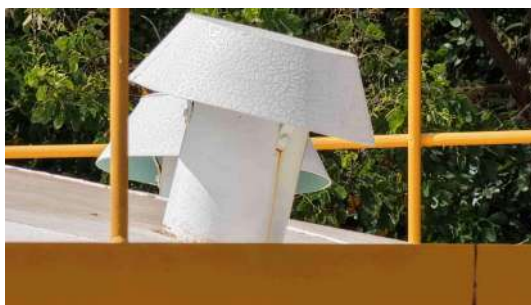
**Foto 2** - Tubos de ventilação sem tela de proteção.

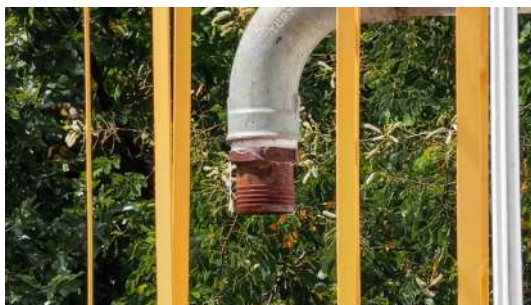
**[RES6.9] Inexistência de telas de proteção contra entrada de insetos e pequenos animais nas tubulações de ventilação**

**Foto 4** - Tubulação de extravasão afixada no topo do costado do reservatório, sem tela de proteção

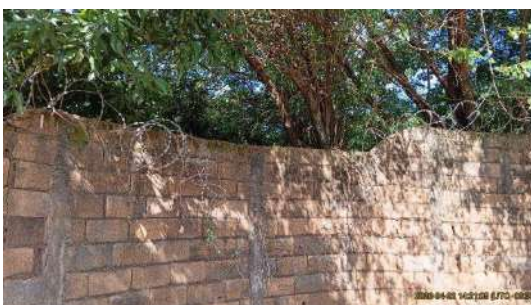
[RES6.14] Ausência de manutenção, limpeza, conservação e segurança

**Foto 2** - Concertina colapsando em um segundo ponto do perímetro, vista a partir do interior da unidade, próximo ao reservatório.

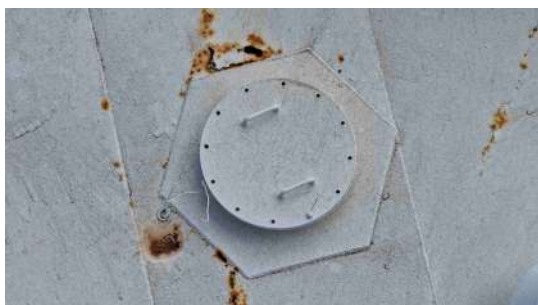
**Foto 22** - Tampa de inspeção do reservatório 1 entreaberta.

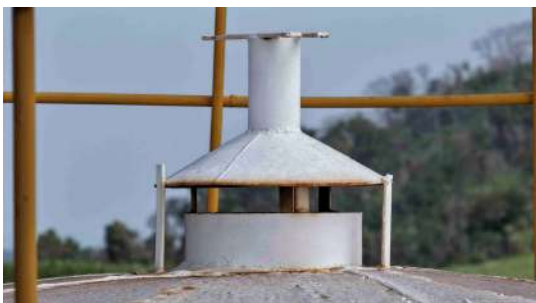
**[RES6.9] Inexistência de telas de proteção contra entrada de insetos e pequenos animais nas tubulações de ventilação**

**Foto 3** - Abertura de ventilação no centro da parte superior do reservatório não possui tela de proteção e permite entrada de água de chuva.

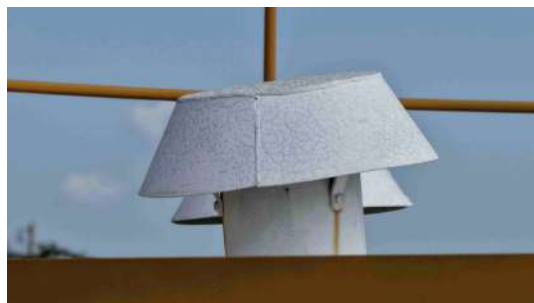
**Foto 4** - Tubulações de ventilação sem tela de proteção.

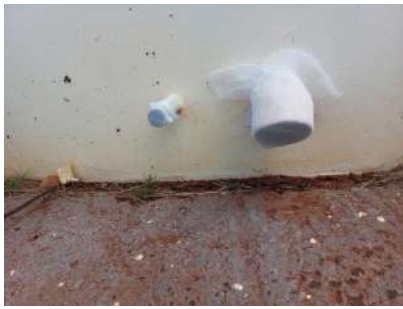
**Foto 6** - Registro fotográfico enviado pelo prestador em 08/05/2026, via e-mail, evidenciando instalação de tela na abertura do extravasor do reservatório.

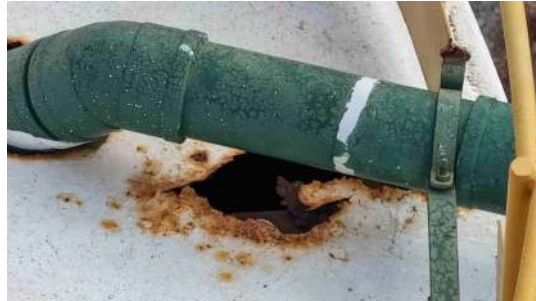
Existem vários pontos de corrosão na parte superior do reservatório, sendo necessário tratamento e pintura para proteção. Existe uma tubulação que acessa o reservatório, em sua parte superior, através de uma abertura irregular que permite, por sua disposição, a entrada de sujidades no interior da estrutura, sendo necessário o fechamento dessas aberturas irregulares e a correta conexão da tubulação com o reservatório.

**Foto 6** - Aberturas irregulares através das quais está posicionado o tubo de alimentação do reservatório.

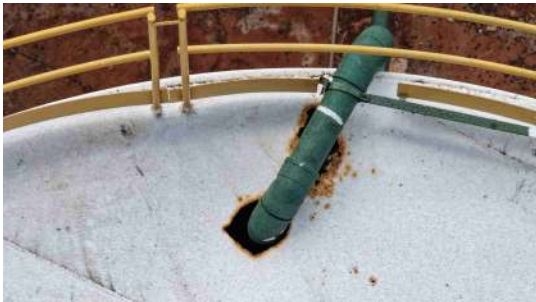
**Foto 7** - Aberturas irregulares através das quais está posicionado o tubo de alimentação do reservatório.

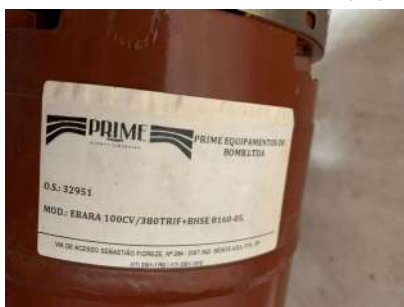
**Foto 21** - Detalhe da bomba reserva do poço 2 e 3.

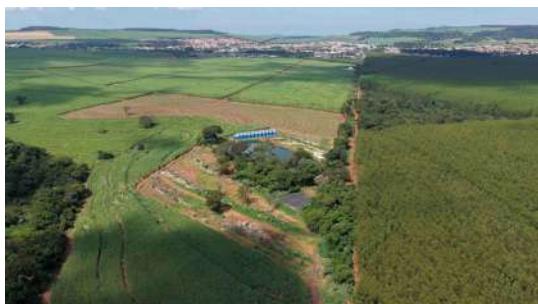
**Foto 61** - Vista geral da área onde se localiza a ETE.

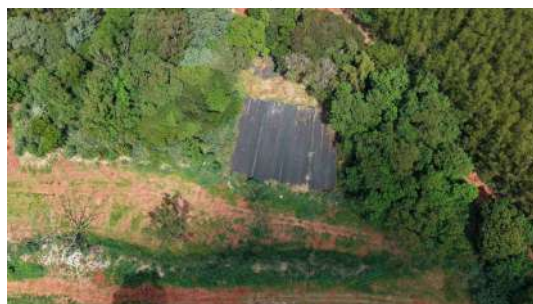
**Foto 71** - Bags de lodo armazenados ao lado da unidade.
