### RELATÓRIO DE FISCALIZAÇÃO TÉCNICA DOS SISTEMAS DE ÁGUA E ESGOTO DO MUNICÍPIO DE COSMÓPOLIS

**PRESTADOR: DEPARTAMENTO DE ÁGUA E ESGOTO (DAE) – SECRETARIA MUNICIPAL DE SANEAMENTO BÁSICO DE COSMÓPOLIS**

**Fiscalização Programada – Verificação de Não Conformidades**

Americana, maio de 2026

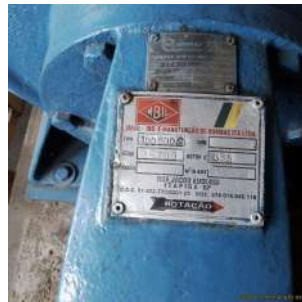
**Foto 4** - Identificação da bomba que não está em funcionamento

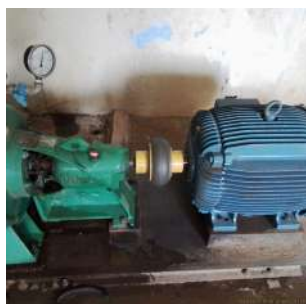
**Foto 1** - Ausência do protetor de acoplamento

Instalar protetor do  
acomplamento para  
minimizar risco de  
acidentes

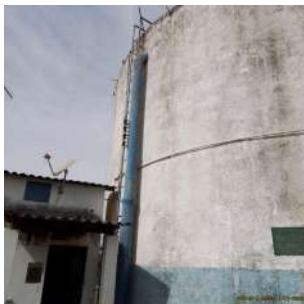
**Foto 5** - Tubulação de entrada e escada de acesso em desuso

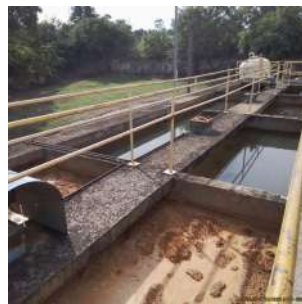
**Foto 15** - Misturadores parados e sem funcionamento. Não Conformidades já foram apontadas no Auto de Notificação nº 295/2025.

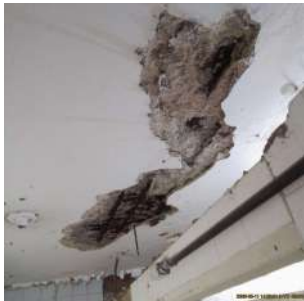
**Foto 22** - Exposição das ferragem da armadura do concreto no forro do banheiro masculino. Não Conformidades já foram apontadas no Auto de Notificação nº 295/2025.

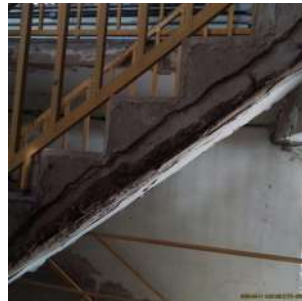
**Foto 23** - Armação da escada exposta. Não Conformidades já foram apontadas no Auto de Notificação nº 295/2025.

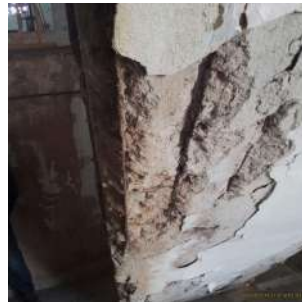
**Foto 24** - Lateral da escada com ferragem exposta. Não Conformidades já foram apontadas no Auto de Notificação nº 295/2025.

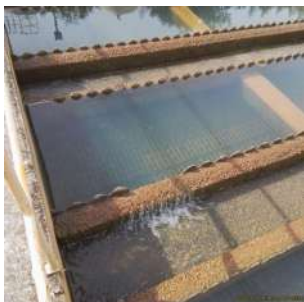
**Fotos de [ETA-5.18]**

**Foto 1** - Vertedores de água quebrado podem diminuir a eficiência do decantador

Reparar os vertedores de água quebrados

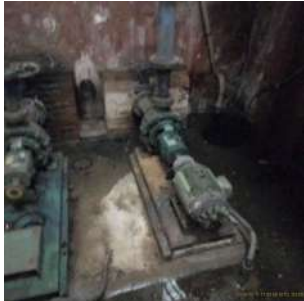
Estação Elevatória está a cerca de 5 meses sem funcionamento. Além disso, há infiltração de esgoto do tanque de equalização para dentro da casa de bombas. O esgoto está sendo conduzido in natura para o Ribeirão Pirapitingui.

**Foto 5** - Vista da bomba inoperante

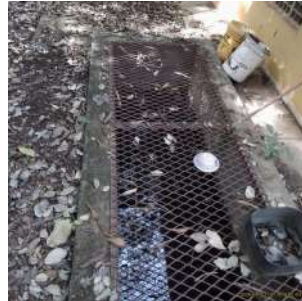
**Foto 6** - Passagem de esgoto

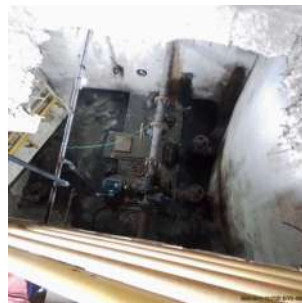
**Foto 6** - Casa de bombas alagada com esgoto

Correção das  
infiltrações de esgoto  
na parede do poço  
úmido para dentro da  
casa de bombas

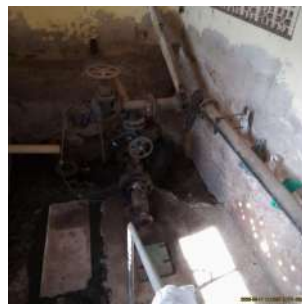
**Foto 7** - Vista geral do poço úmido

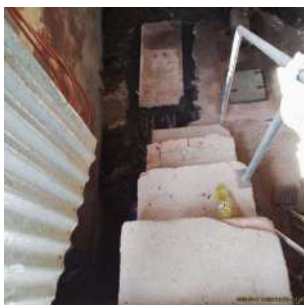
**Foto 8** - Antiga casa de bombas conduzindo esgoto para o ladrão

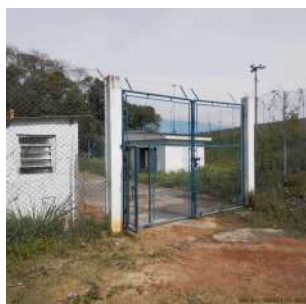
**Foto 1** - Entrada da estação elevatória

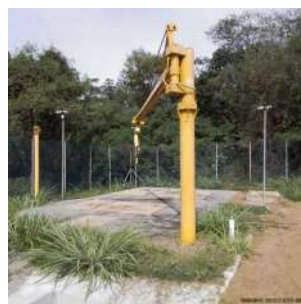
**Foto 2** - Guindaste Giratório de Coluna para içamento das bombas

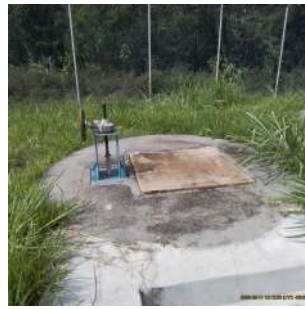
**Foto 4** - Vista geral do poço úmido

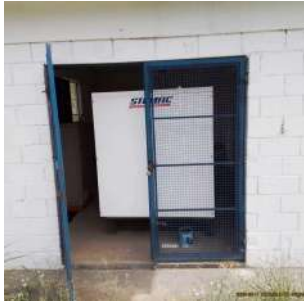
**Foto 5** - Gerador de energia

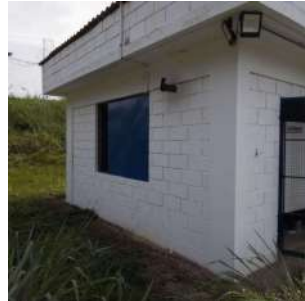
**Foto 6** - Lateral da casa do gerador

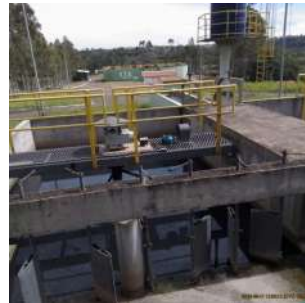
**Foto 4** - Desarenador em manutenção

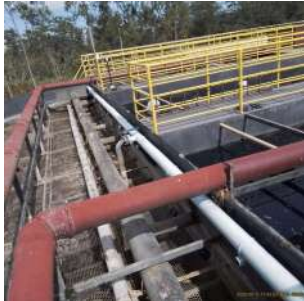
**Foto 21** - Tanque aeróbio não operante

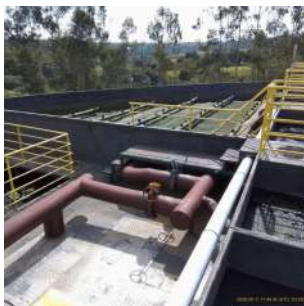
**Foto 23** - Tanque aeróbio não operante

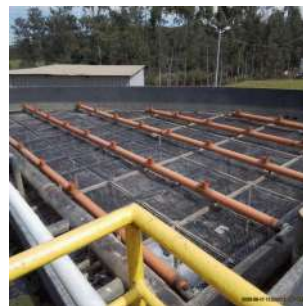
**Foto 24** - Tanque aeróbio não operante

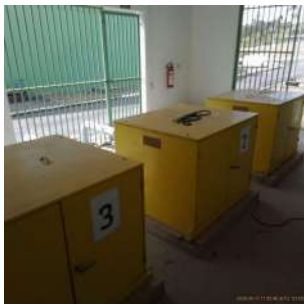
**Foto 25** - Aeradores do tanque aeróbio

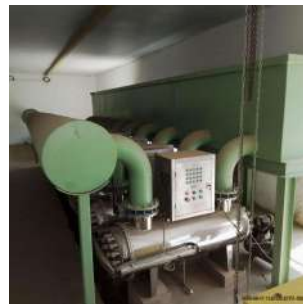
**Foto 26** - Equipamento de desinfecção  
Ultravioleta

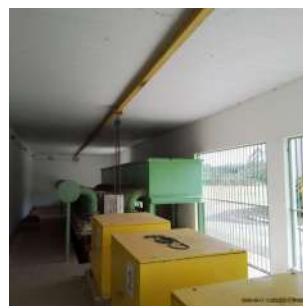
**Foto 27** - Equipamento de desinfecção  
Ultravioleta

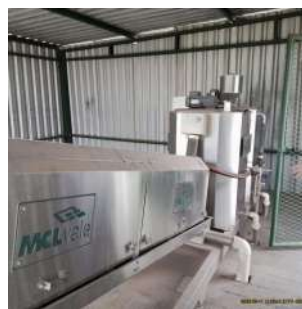
**Foto 29** - Vista geral do desaguamento de lodo

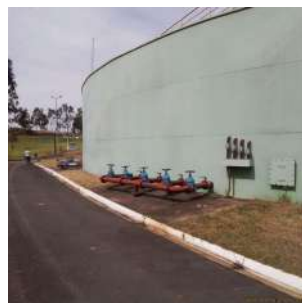
**Foto 31** - Saída do efluente tratado
