## Relatório de Fiscalização

RELATÓRIO DE FISCALIZAÇÃO TÉCNICA DOS SISTEMAS DE ÁGUA DO MUNICÍPIO DE LIMEIRA

PRESTADOR: BRK LIMERIA

Americana, abril de 2026

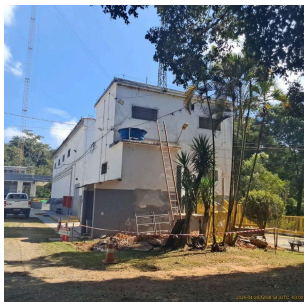
**Foto 1** - Vista frontal da reforma para construção do vestiário e refeitório

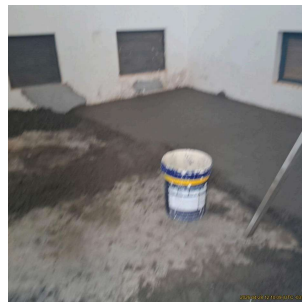
**Foto 2** - Obras para construção do refeitório

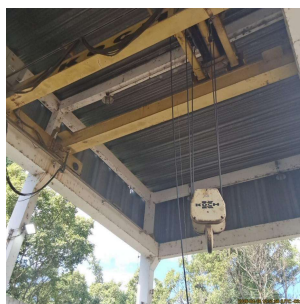
**Foto 8** - Reforma da ponte rolante

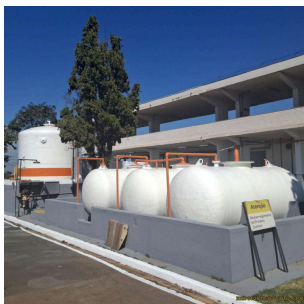
**Foto 17** - Armazenamento de flúor e PAC

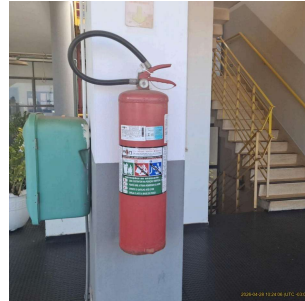
**Foto 12** - Extintor de incêndio

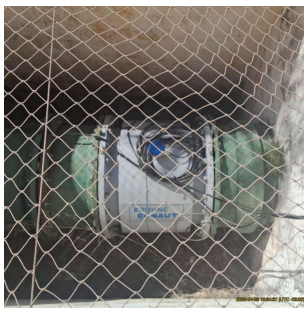
**Foto 19** - Medidor de vazão instalado na adutora de água bruta

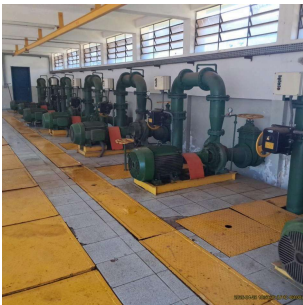
Foto 1 - Vista do interior da EEAT ETA

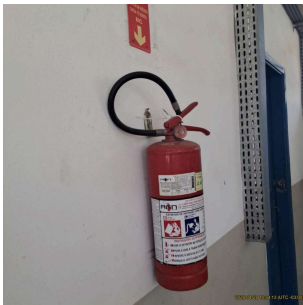
Foto 2 - Extintor de incêndio

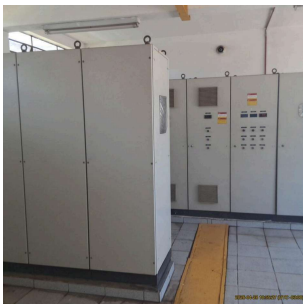
Foto 4 - Painel de comando e controle

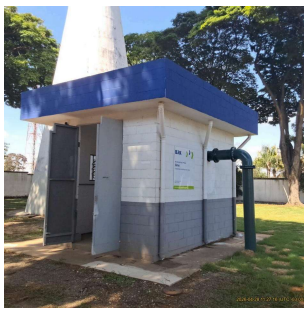
**Foto 1** - Vista externa do booster

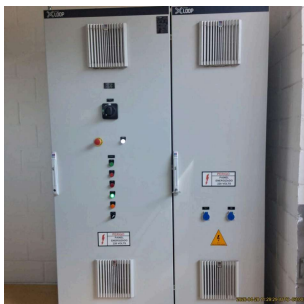
**Foto 5** - Painel de comando e controle

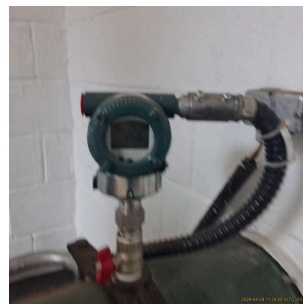
**Foto 6** - Display do medidor de pressão

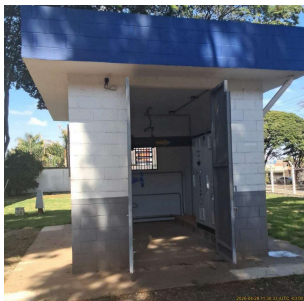
**Foto 7** - Vista externa da casa de bomba

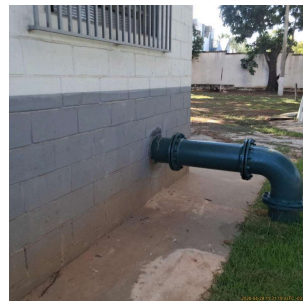
**Foto 8** - Entrada de água

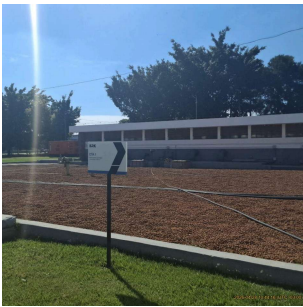
**Foto 1** - Vista frontal do reservatório ETA I

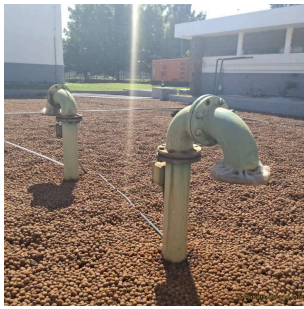
**Foto 3** - Tubulação de ventilação

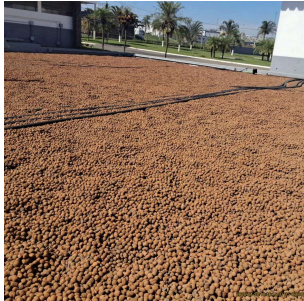
**Foto 5** - Vista da cobertura do reservatório

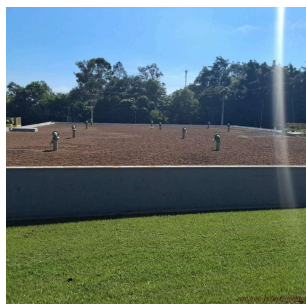
**Foto 1** - Vista lateral do reservatório

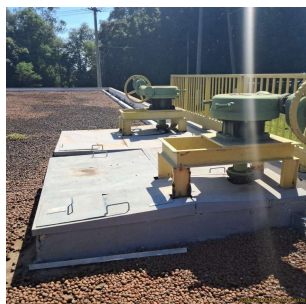
**Foto 3** - Tampa de inspeção

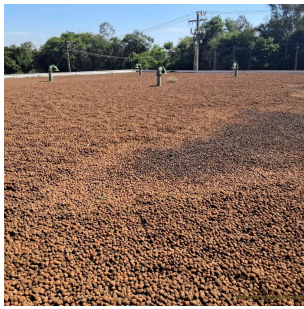
**Foto 5** - Vista da cobertura do reservatório
