### RELATÓRIO DE FISCALIZAÇÃO TÉCNICA DOS SISTEMAS DE ABASTECIMENTO DE ÁGUA E DE ESGOTAMENTO SANITÁRIO DO MUNICÍPIO DE ITU

PRESTADOR: COMPANHIA ITUANA DE SANEAMENTO - CIS

Relatório de Fiscalização Programada para Verificação de Não Conformidades

Americana, julho de 2026

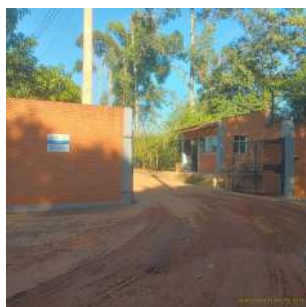
**Foto 1** - Entrada da ETE e identificação.

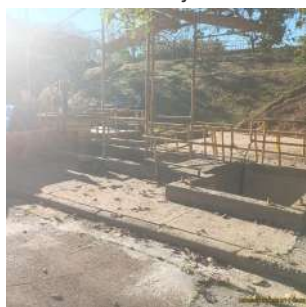
**Foto 5** - Chegada do esgoto do emissário Guaraú.

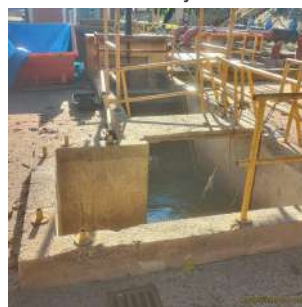
**Foto 6** - Gradeamento do esgoto do emissário Guaraú.

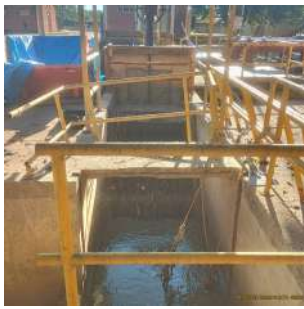
**Foto 7** - Gradeamento do esgoto do emissário Guaraú.

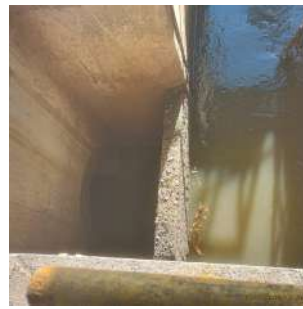
**Foto 8** - Estrutura que permite transbordo e lançamento de esgoto no curso d'água na chegada do emissário Guaraú.

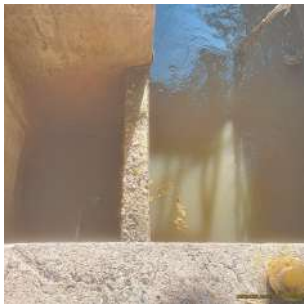
**Foto 9** - Estrutura que permite transbordo e lançamento de esgoto no curso d'água na chegada do emissário Guaraú.

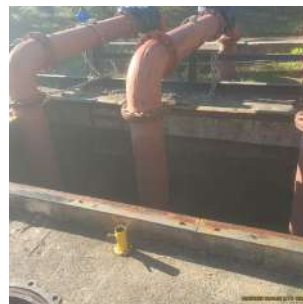
**Foto 11** - Tubulações de recalque do esgoto vindo do emissário Guaraú para a segunda etapa do preliminar.

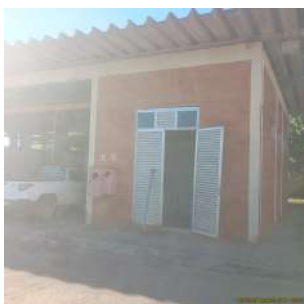
**Foto 12** - Abrigo dos painéis elétricos e de comando de parte dos equipamentos da ETE Canjica (sopradores e compressores, recalque do esgoto vindo do Guaraú).

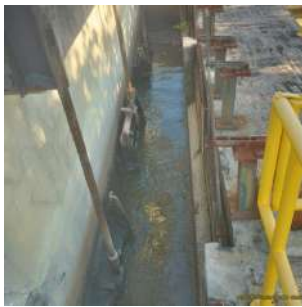
**Foto 15** - Ponto de chegada do emissário da Ponte Nova e do recalque do emissário Guaruaú.

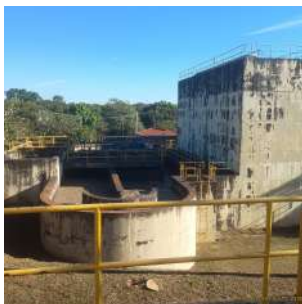
**Foto 18** - Vista da estrutura externa do sistema Deep Shaft.

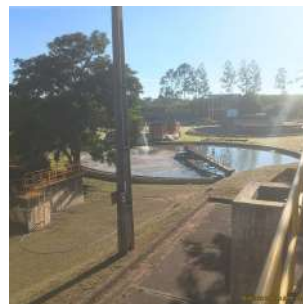
**Foto 19** - Vista de um dos decantadores.

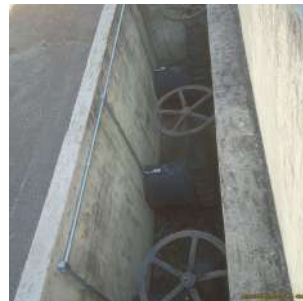
**Foto 20** - Tubulações individuais para cada desarenador

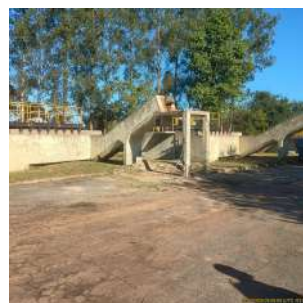
**Foto 22** - Desarenador 2 (não estava em operação devido a um equipamento estar em manutenção).

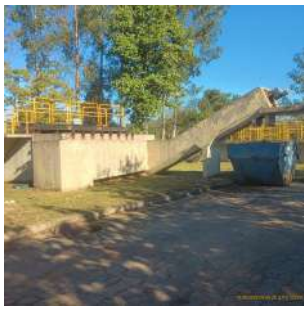
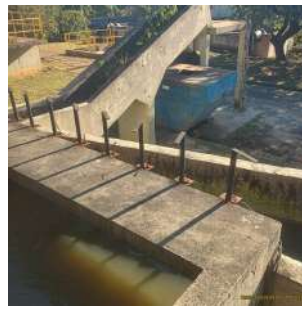
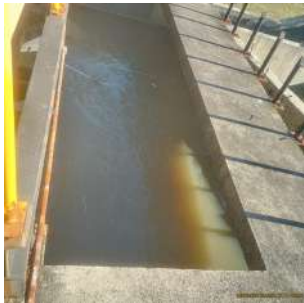
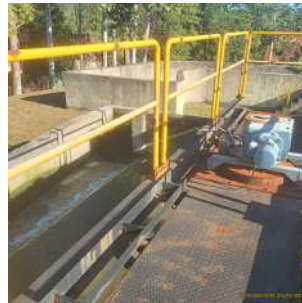
**Foto 23** - Desarenador 1 (em operação).

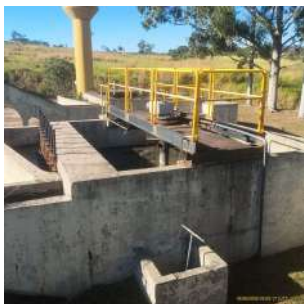
**Foto 27** - Desarenador 2 (apesar do esgoto, não está removendo a areia pois a bomba está na manutenção).

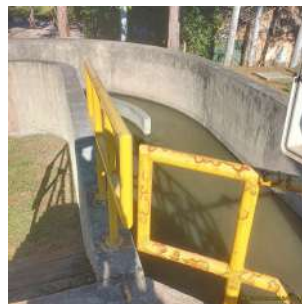
**Foto 28** - Vazão unificada após desarenação.

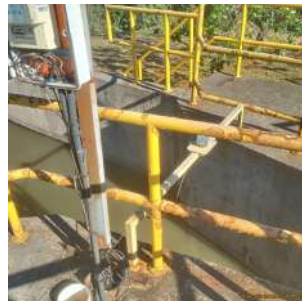
**Foto 29** - Macromedidor na calha Parshall.

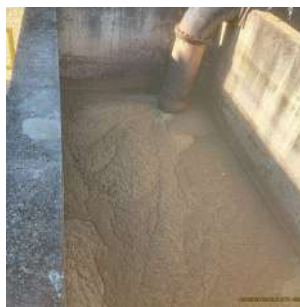
**Foto 33** - Recirculação do lodo dos desarenadores, antes do tanque Deep Shaft. Apenas 1 módulo em operação, devido a vazão.

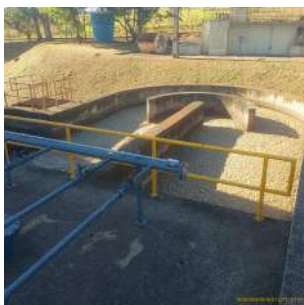
**Foto 34** - Módulo em operação.

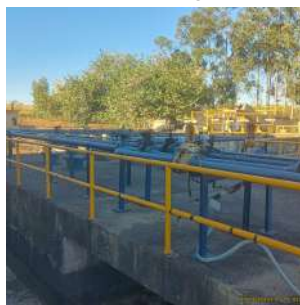
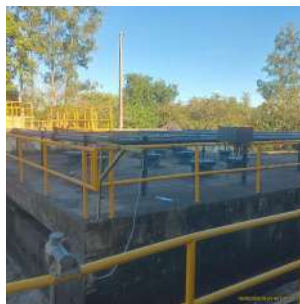
**Foto 35** - Tubulações de aplicação de ar no tanque profundo.

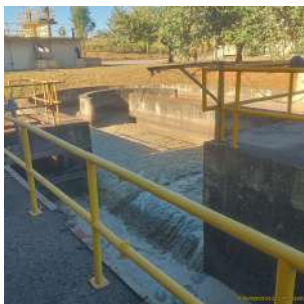
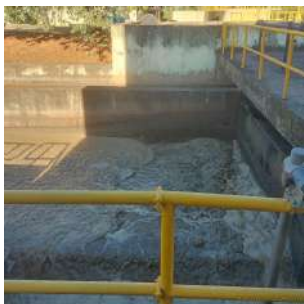
**Foto 36** - Efluente que já emergiu do tanque.

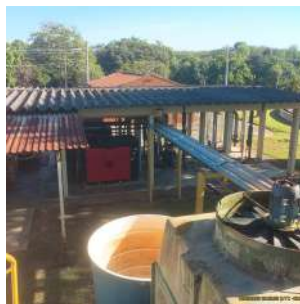
**Foto 39** - Vista geral dos compressores e equipamentos de vácuo.

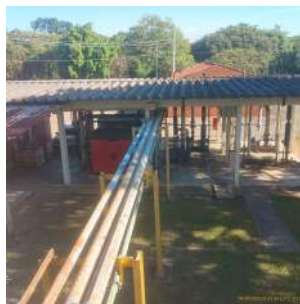
**Foto 41** - Vista geral dos compressores e equipamentos de vácuo.

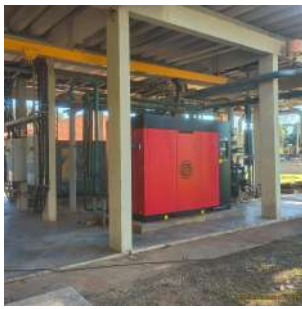
**Foto 42** - Vista geral dos compressores e equipamentos de vácuo.

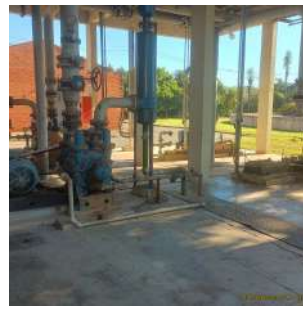
**Foto 43** - Vista geral dos compressores e equipamentos de vácuo.

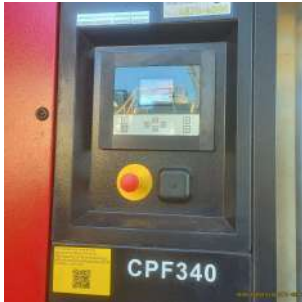
**Foto 44** - Gerador ao lado dos compressores e equipamentos de vácuo.

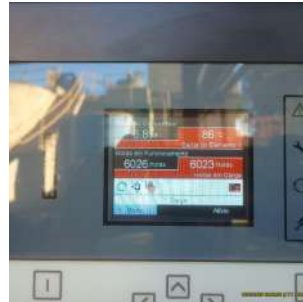
**Foto 45** - Gerador ao lado dos compressores e equipamentos de vácuo.

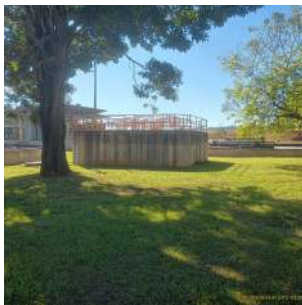
**Foto 46** - Tanque de unificação de vazão, antes do direcionamento para os decantadores.

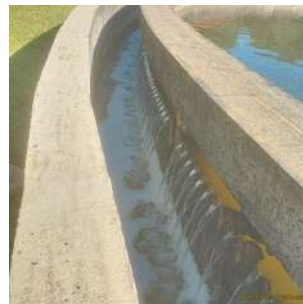
**Foto 48** - Saída do efluente do decantador 2.

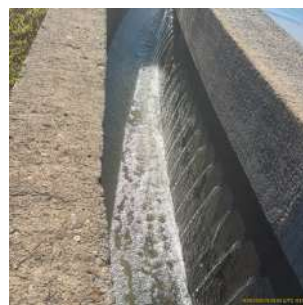
**Foto 50** - Saída do efluente do decantador 1.

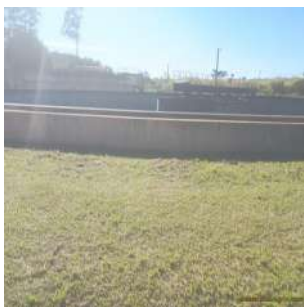
**Foto 51** - Decantador 3, não está em operação.

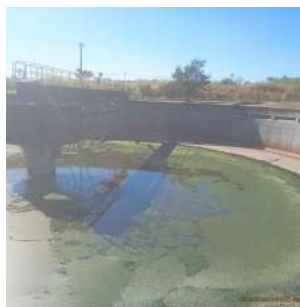
**Foto 52** - Vista interna do decantador 3.

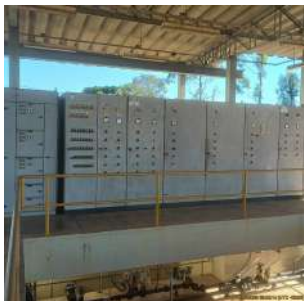
**Foto 53** - Painéis elétricos e de comando do segundo abrigo, onde ficam os equipamentos de bombeamento e recirculação de lodo.

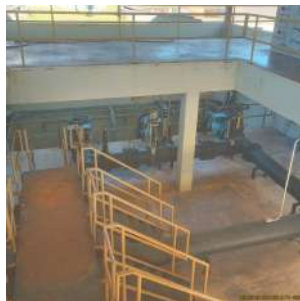
**Foto 54** - Tubulações de recalque do lodo em recirculação.

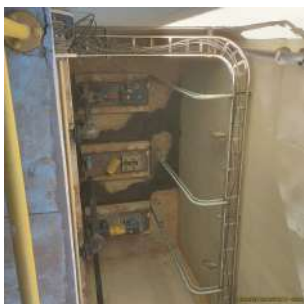
**Foto 56** - Bombas de descarte do excesso do lodo para os tanques de adensamento.

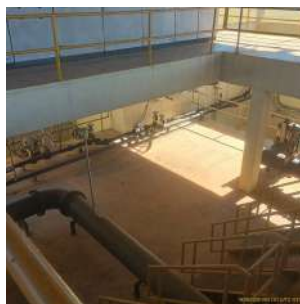
**Foto 57** - Tubulações de recalque do lodo em excesso para os adensadores.

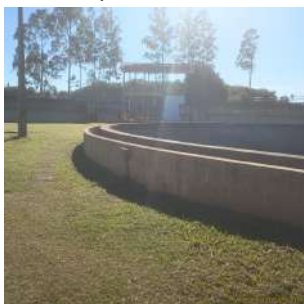
**Foto 58** - Vista geral dos dois tanques de adensamento e, ao fundo, abrigo da centrífuga.

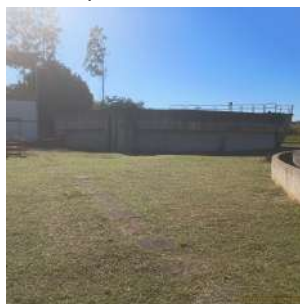
**Foto 59** - Um dos tanques de adensamento de lodo.

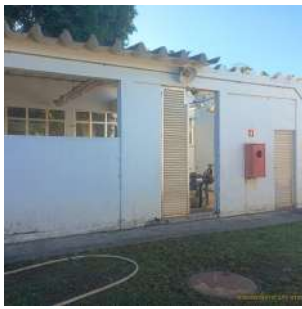
**Foto 60** - Abrigo das bombas do lodo adensado para a centrífuga.

adensado para a centrífuga estava sem cobertura adequada. O prestador deve providenciar reforma do local para conservação dos equipamentos e operação adequada.

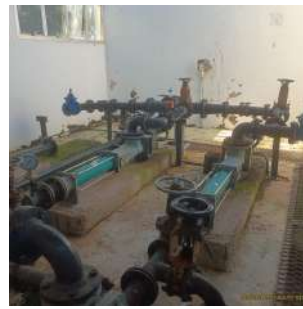
**Foto 61** - Bombas de recalque do lodo adensado para a centrífuga.

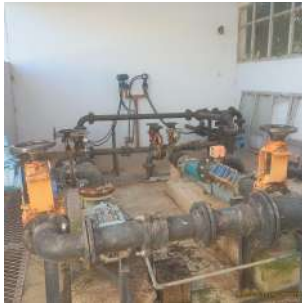
**Foto 62** - Bombas de recalque do lodo adensado para a centrífuga.

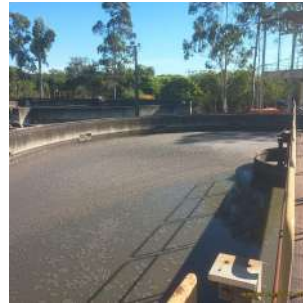
**Foto 63** - Um dos tanques de adensamento de lodo.

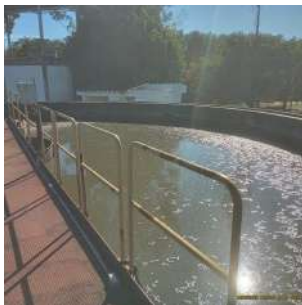
**Foto 64** - Um dos tanques de adensamento de lodo.

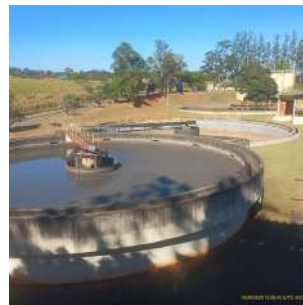
**Foto 65** - Vista de um dos tanques de adensamento de lodo.

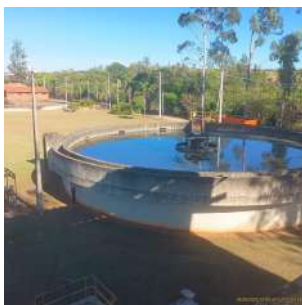
**Foto 66** - Vista do segundo tanque de adensamento de lodo.

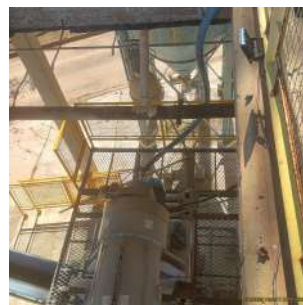
**Foto 67** - Centrífuga de lodo.

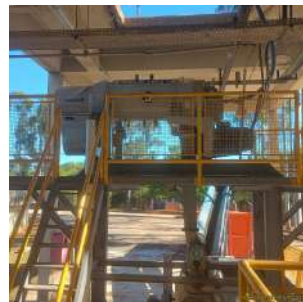
**Foto 68** - Centrífuga de lodo.

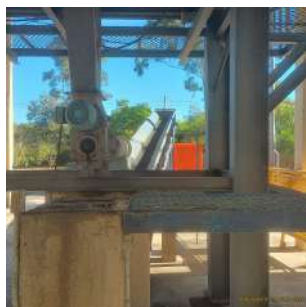
**Foto 69** - Centrífuga de lodo.

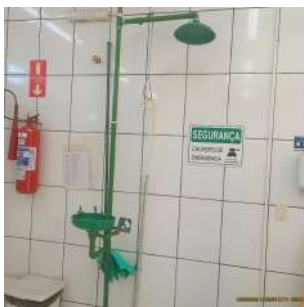
**Foto 78** - Chuveiro de emergência e lava-olhos e extintor de incêndio.

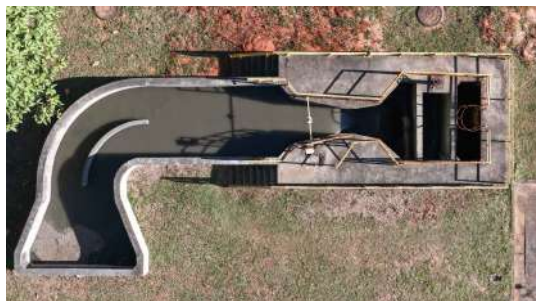
**Foto 91** - Desarenadores (apenas do da direita estava em operação).

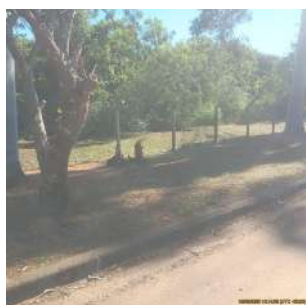
Fotos de [ETE8.1]

[ETE8.1] A área não está devidamente cercada

Trechos da cerca entre a ETE e o Córrego Guaraú estão danificados.

**Foto 1** - Trecho da cerca danificada.

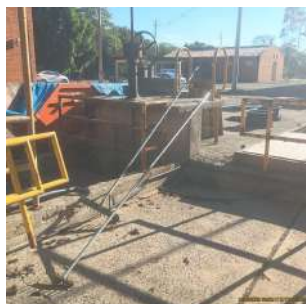
Fotos de [ETE8.15]

[ETE8.15] Existência de locais sem guardacorpos ou escadas adequadas

No entorno da chegada do esgoto vindo do emissário Guaraú há locais sem guarda-corpo adequado.

**Foto 1** - Ausência de trecho de guarda-corpo.

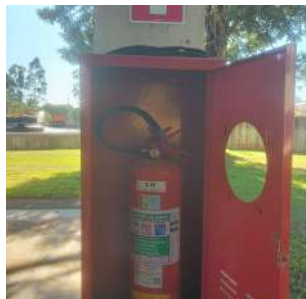
Fotos de [ETE8.17]

[ETE8.17] Extintor de incêndio com validade expirada

Foram constatados diversos extintores de incêndio com validade expirada na ETE.

**Foto 1** - Extintor de incêndio com validade expirada.

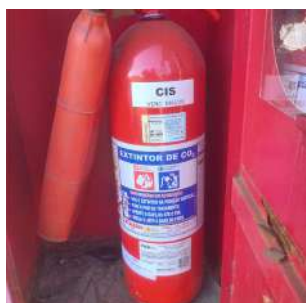
**Foto 3** - Extintor de incêndio com validade expirada.

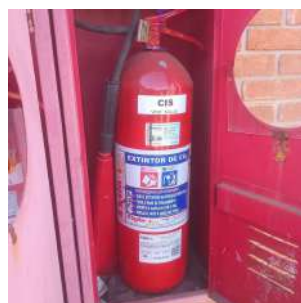
**Foto 4** - Extintor de incêndio com validade expirada.

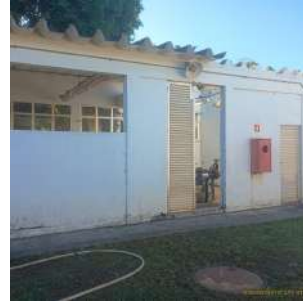
Foram identificadas 3 não conformidades nesta categoria: **(1)** Existência de estrutura de desvio do esgoto bruto do emissário Guaraú nos casos de subida de nível (por paradas programadas ou não programadas do sistema de recalque). O prestador deve providenciar estudo técnico para alternativa ao by-pass do esgoto (evitar o lançamento de esgoto in natura no curso d'água); **(2)** O abrigo das bombas de recalque do lodo

**Foto 2** - Ausência de parte da cobertura do abrigo das bombas.

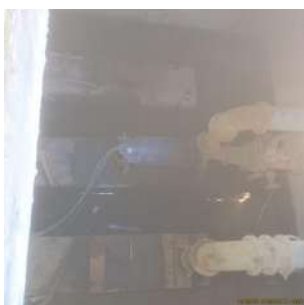
[EEE7.3] Ausência de conjunto moto bomba reserva

Há apenas um conjunto motobomba instalada e operando no local.

**Foto 1** - Único conjunto motobomba do local.

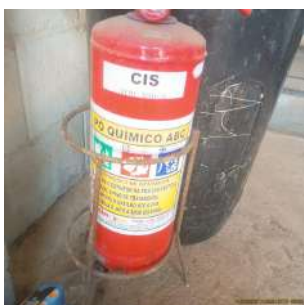
[EEE7.10] Extintor de incêndio com validade expirada

Extintor de incêndio com validade expirada.

**Foto 1** - Validade do extintor de incêndio.

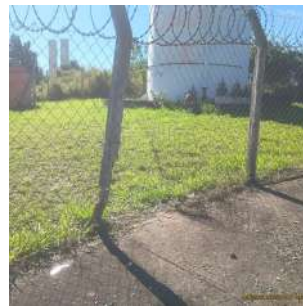
**[RES6.1] A área não está devidamente cercada**

Parte do alambrado  
está aberta.

**Foto 2** - Trecho do alambrado danificado.

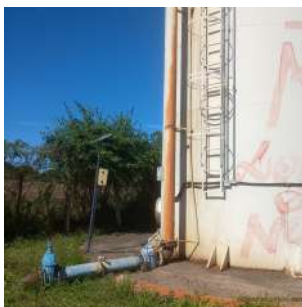
Foram constatadas duas não conformidades nesta categoria: **(1)** Pontos de oxidação em estágio avançado em uma das tubulações verticais do reservatório, requerendo manutenção preventiva do prestador; e **(2)** Tampa de inspeção aberta, devendo ser devidamente fechada após uso de rotina pelo prestador.

**Foto 1** - Oxidação em tubulação lateral do reservatório.

**Foto 2** - Oxidação em tubulação lateral do reservatório.

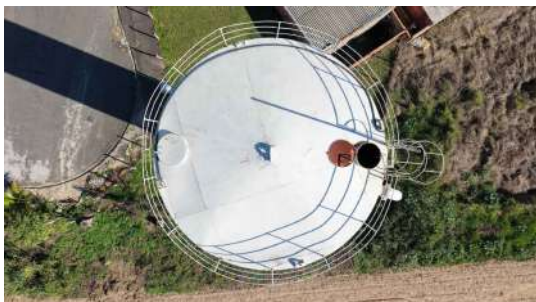
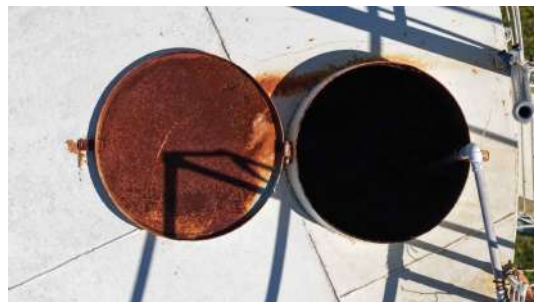
**Foto 3** - Tampa de inspeção aberta.

**Foto 4** - Tampa de inspeção aberta.

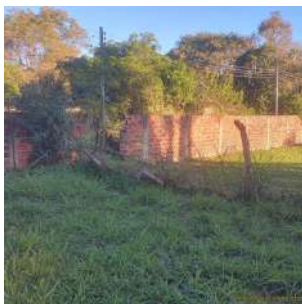
**[RES6.1] A área não está devidamente cercada**

O alambrado do local está danificado.

**Foto 1** - Situação do alambrado do local.

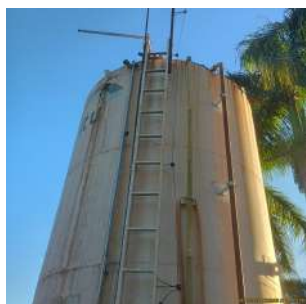
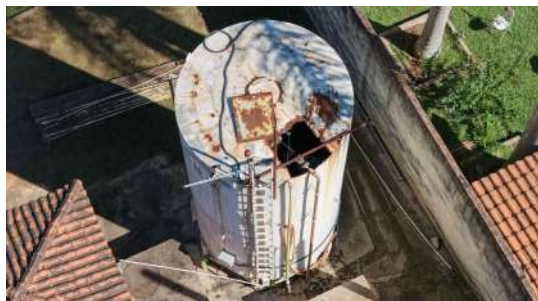
**[RES6.4] Existência de locais sem guarda-corpos ou escadas ou em situação inadequada**

Escada vertical e cobertura do reservatório sem guarda-corpo.

**Foto 1** - Escada vertical do reservatório.

**Foto 2** - Escada vertical do reservatório.

**Foto 3** - Escada vertical e cobertura do reservatório, sem guarda-corpo.

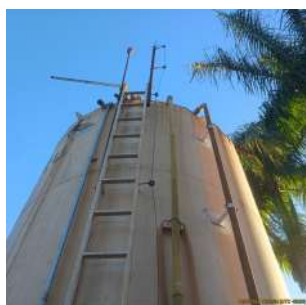
**[RES6.9] Inexistência de telas de proteção contra entrada de insetos e pequenos animais nas tubulações de ventilação**

**Foto 1** - Vista do tubo extravasor sem tela de proteção.

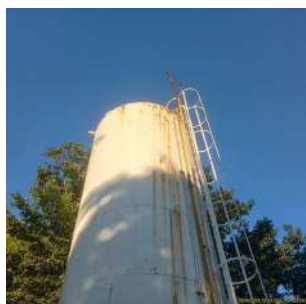
Ausência de tela de proteção no tubo extravasor.

**Foto 1** - Vista da parte superior do reservatório.

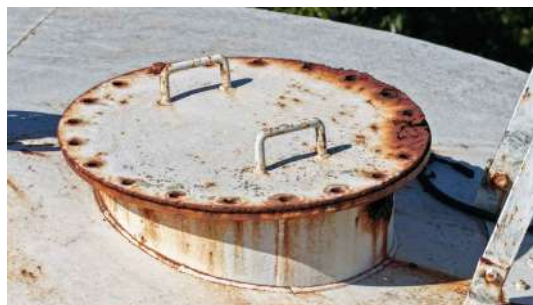
**[RES6.10] O reservatório não possui tampas de inspeção em boas condições**

**Foto 2** - Situação da tampa do reservatório.

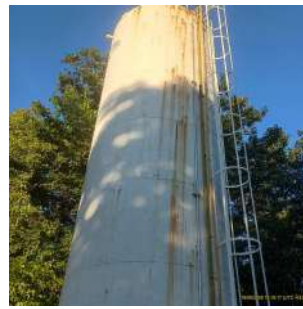
Foram identificadas várias não conformidades nesta categoria: **(1)**O tubo de ventilação (respiro) está em estado avançado de oxidação e corrosão, devendo passar por manutenção para conservação ou mesmo sua substituição. **(2)**Outros pontos do reservatório também apresentam sinais de oxidação, devendo o prestador providenciar sua manutenção. **(3)**Também se verifica que há um vão na parte superior do reservatório, não vedado completamente, por onde entra a tubulação que abastece o reservatório, além de o vão estar com as bordas oxidadas e corroídas. O prestador deve providenciar a vedação adequada do local.

**Foto 2** - Pontos de oxidação na lateral superior do reservatório.

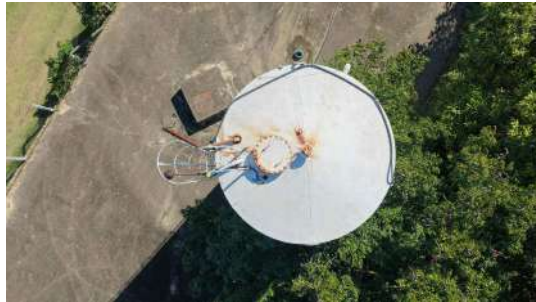
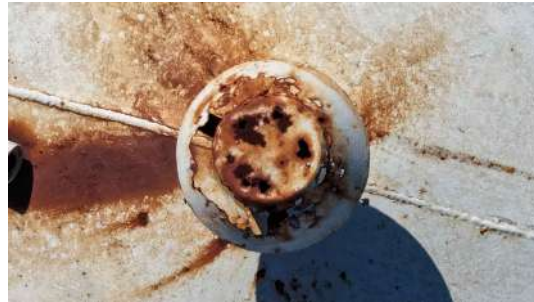
**Foto 3** - Chapéu (cobertura) do tubo de ventilação do reservatório.

**Foto 4** - Chapéu (cobertura) do tubo de ventilação do reservatório.

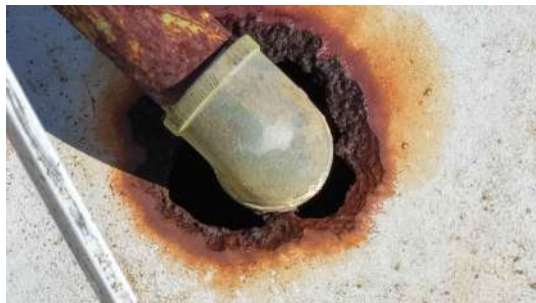
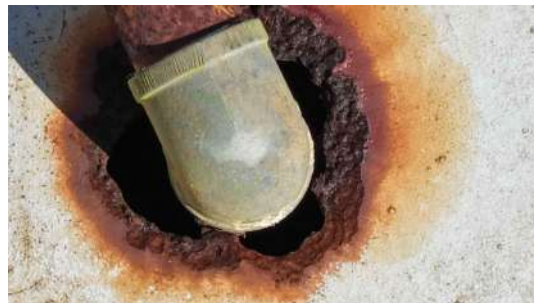
**Foto 5** - Situação do vão por onde entra a tubulação que abastece o reservatório.

**Foto 6** - Situação do vão por onde entra a tubulação que abastece o reservatório.

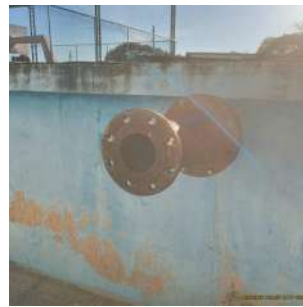
**Fotos de RES6.9**

**[RES6.9] Inexistência de telas de proteção contra entrada de insetos e pequenos animais nas tubulações de ventilação**

Ausência de tela de proteção no tubo extravasor.

**Foto 1** - Ausência de tela de proteção no tubo extravasor.

**Foto 2** - Ausência de tela de proteção no tubo extravasor.

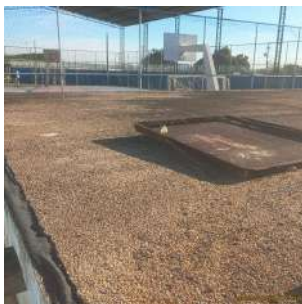
**[RES6.13] Reservatório sem tubulação de ventilação**

Não foi identificado tubo ou duto de ventilação (respiro) específico para esta finalidade.

**Foto 1** - Vista da cobertura do reservatório sem tubo de ventilação.

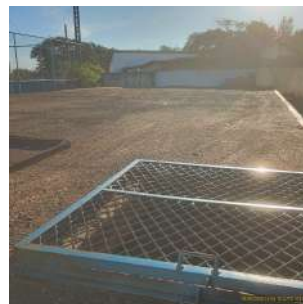
**Foto 2** - Tampa de inspeção em grade (possibilita ventilação, porém é inadequada).

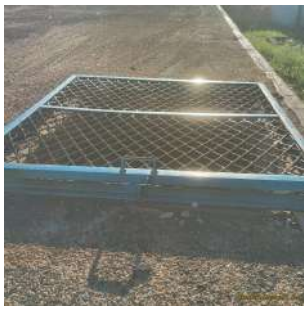
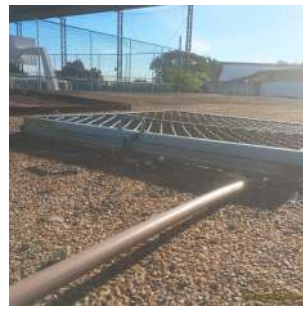
**Fotos de RES6.10**

**[RES6.10] O reservatório não possui tampas de inspeção em boas condições**

Uma das tampas de inspeção é uma adaptação de chapa expandida perfurada, sendo inadequada para esta finalidade. O prestador deve providenciar tampa para fechamento e vedação adequados.

**Foto 1** - Tampa de inspeção inadequada.

**Foto 2** - Tampa de inspeção inadequada.

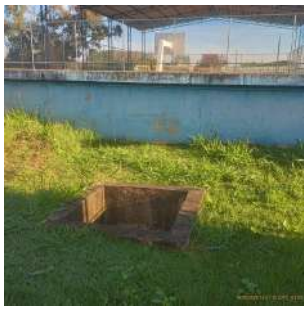
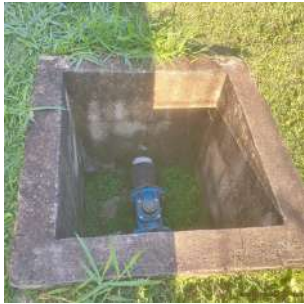
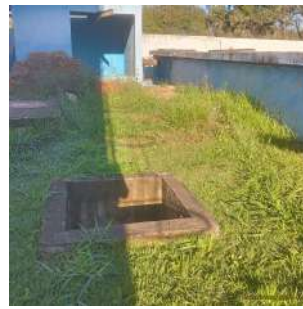
**Fotos de RES6.14**

**[RES6.14] Ausência de manutenção, limpeza, conservação e segurança**

Foram identificadas caixas de registro e passagem de tubulação sem tampa horizontal ou qualquer outra estrutura que evite quedas e acidentes.

**Foto 1** - Caixa de registros/passagem sem fechamento superior.

**Foto 3** - Caixa de registros/passagem sem fechamento superior.

**Foto 2** - Caixa de registros/passagem sem fechamento superior.

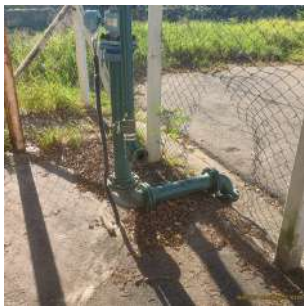
Fotos de RES6.1

[RES6.1] A área não está devidamente cercada

Parte do alambrado  
está danificado.

**Foto 1** - Parte do alambrado que está danificado.

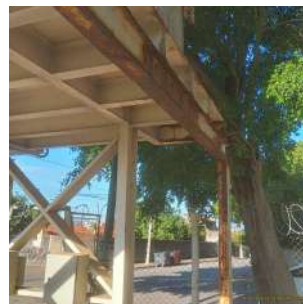
Diversos pontos da base do reservatório estão com oxidação e corrosão, devendo o prestador providenciar manutenção para conservação da base e garantir a sustentação adequada. Além disso, uma das tubulações verticais não está interligada ao reservatório, com o vão aonde se interligaria tendo oxidação e estando aberto, sem proteção. O prestador deve providenciar ou interligação adequada ou vedação/fechamento do vão.

**Foto 2** - Situação da base do reservatório.

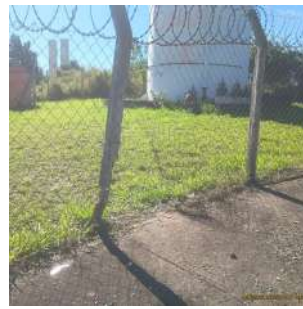
Parte do alambrado  
está aberta.

**Foto 2** - Trecho do alambrado danificado.

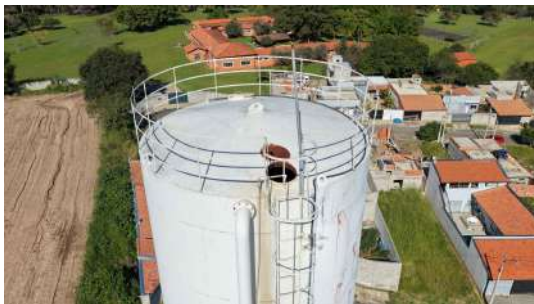
Não há SPDA no reservatório.

**Foto 1** - Ausência de haste de captação e sistema de descida do SPDA.

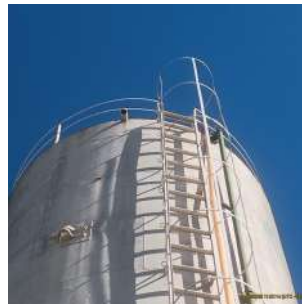
A curva (tubo extravasor) não possui tela de proteção.

**Foto 1** - Vista do tubo extravasor sem tela.

**Foto 2** - Vista do tubo extravasor sem tela.

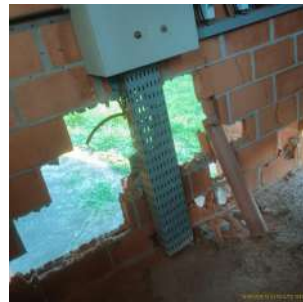
**Foto 4** - Parede lateral danificada.

Apesar de existir cerca no local, ela está danificada. Além disso, a parede lateral do abrigo da bomba está danificada. Contudo, o apontamento de NC foi realizado na ficha 15.585 (referente ao reservatório do local) e o apontamento da parede lateral do abrigo será feito no item [EEA4.10] - Ausência de manutenção, limpeza, conservação e segurança.

Parede lateral danificada. O prestador deve providenciar adequação da estrutura civil do local.

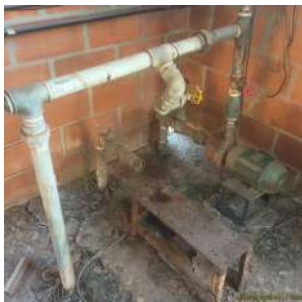
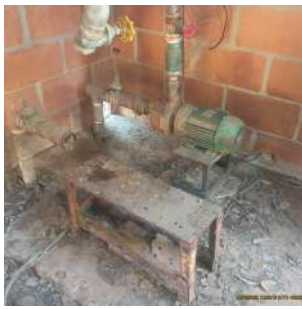
**Foto 5** - Único conjunto motobomba do local.

**Foto 7** - Único conjunto motobomba do local.

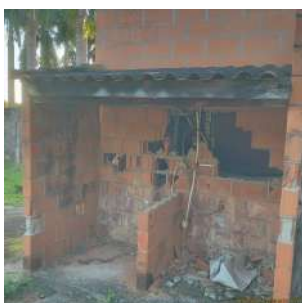
**Foto 1** - Situação da parede do abrigo da bomba.

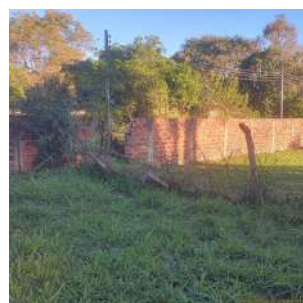
**Foto 2** - Situação do alambrado do local.

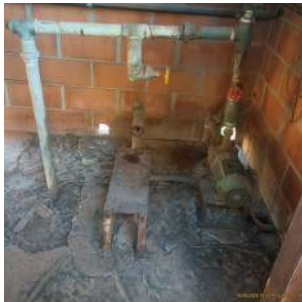
Não há conjunto motobomba reserva.

**Foto 1** - Único conjunto motobomba instalado.

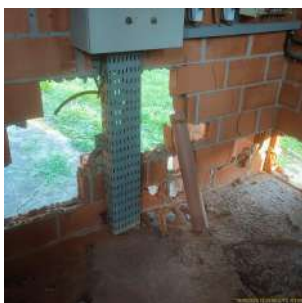
**Foto 1** - Situação da parede do local.

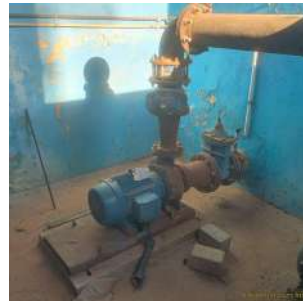
**Foto 6** - Único conjunto motobomba da EEAT.

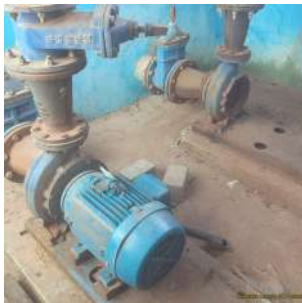
Há apenas um conjunto motobomba instalado no local.

**Foto 1** - Único conjunto motobomba instalado na EEAT.

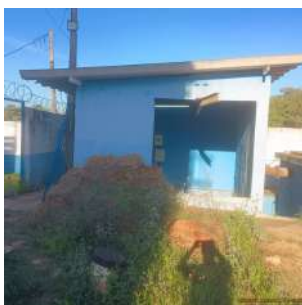
Há presença de materiais da obra no CR no entorno da casa de bombas, o que pode dificultar a operação de rotina no local. O prestador deve providenciar limpeza e organização da área.

**Foto 1** - Acúmulo de materiais (tapetes de grama) próximo à casa de bombas.

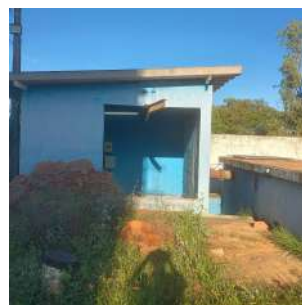
**Foto 2** - Acúmulo de materiais próximo à casa de bombas.

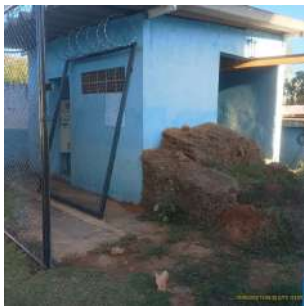
Foto 3 - Acúmulo de materiais próximo à casa de bombas.
