### RELATÓRIO DE FISCALIZAÇÃO TÉCNICA DOS SISTEMAS DE ÁGUA E ESGOTO DO MUNICÍPIO DE AMPARO

PRESTADOR: SERVIÇO AUTÔNOMO DE ÁGUA E ESGOTOS DE AMPARO

Verificação de Não Conformidades

Americana, junho de 2026

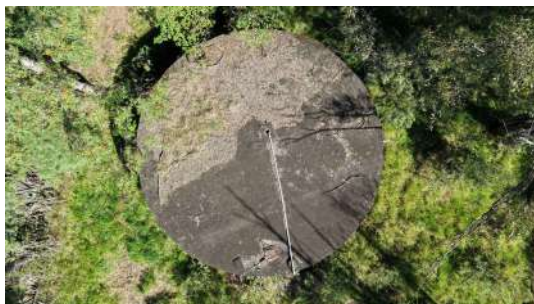
**Foto 2** - Vista superior do reservatório Prebéli

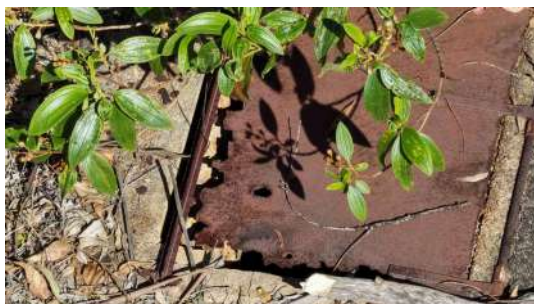
[RES6.10] O reservatório não possui tampas de inspeção em boas condições

**Foto 2** - Tampas de inspeção danificadas

Substituir as tampas de proteção danificadas e instalar tampa de proteção na tubulação de entrada na cobertura do reservatório de modo a impedir a entrada de água pluvial, insetos e pequenos animais.

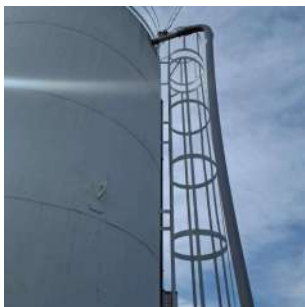
Foto 4 - Tubo de medição de nível (mangueira)

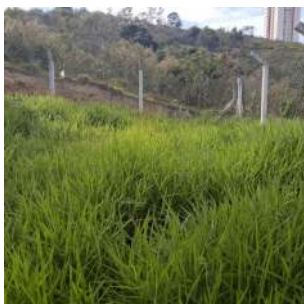
**[RES6.14] Ausência de manutenção, limpeza, conservação e segurança**

**Foto 1** - Vista 1 do interior da área do reservatório

Realizar roçagem da área.

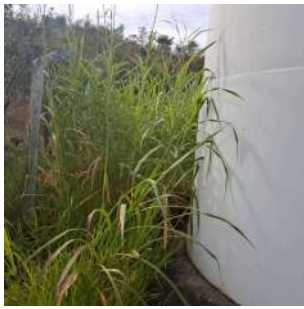
**Foto 2** - Vista 2 do interior da área do reservatório

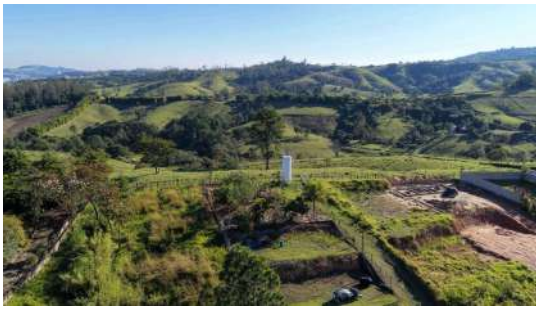
**Foto 1** - Vista geral da área do reservatório Seabra

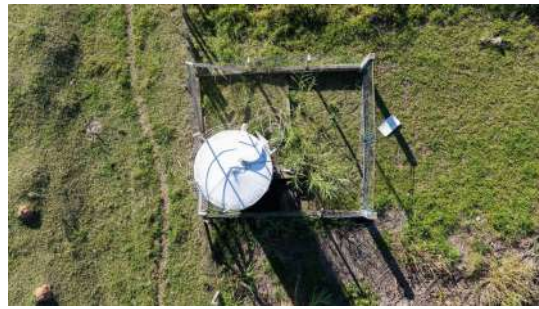
**Foto 2** - Vista superior do cercamento da área

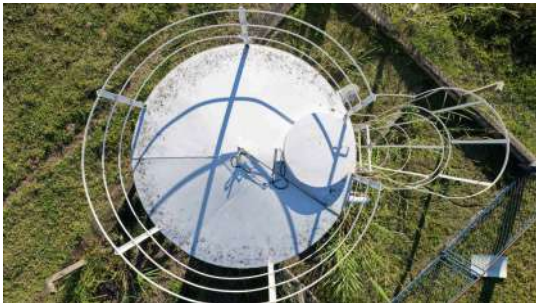
**Foto 4** - Vista superior da cobertura

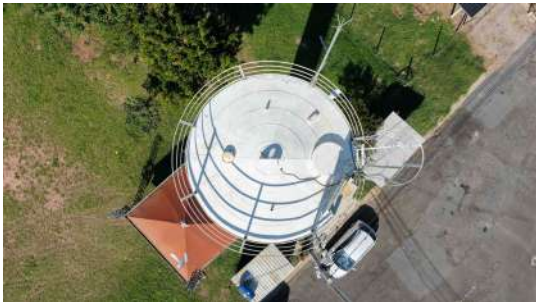
**[RES6.9] Inexistência de telas de proteção contra entrada de insetos e pequenos animais nas tubulações de ventilação**

NBR12.217 - 5.14.1 "O reservatório deve possuir ventilação para entrada e saída de ar, feita por dutos protegidos com tela e com cobertura que impeça a entrada de água de chuva e limite a entrada de poeira."

**Foto 1** - Vista superior do reservatório

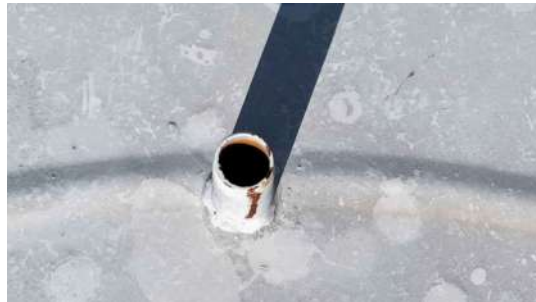
**Foto 2** - Tubulação de ventilação, sem proteção

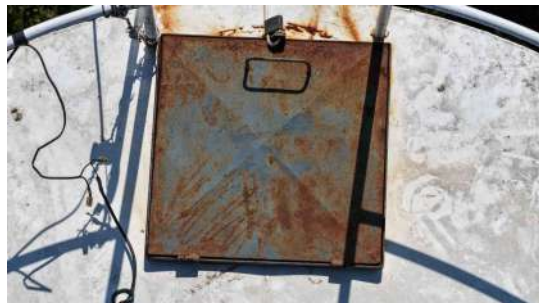
**Foto 4** - Tampa de inspeção fechada

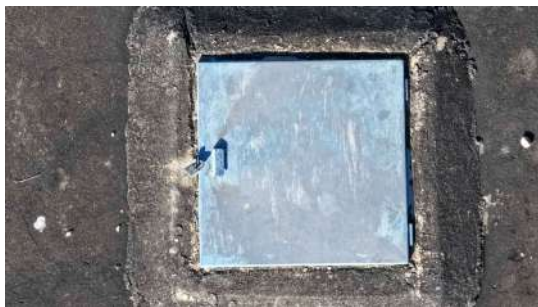
**Foto 5** - Tampa de inspeção do reservatório Jardim Itália (retangular)

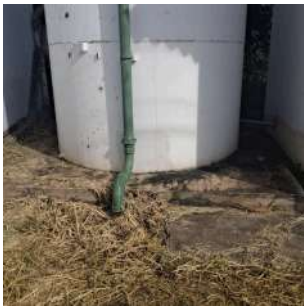
Foto 2 - Base do reservatório

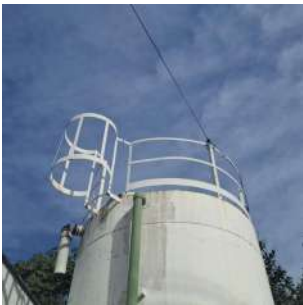
Foto 3 - Guarda-corpo na cobertura

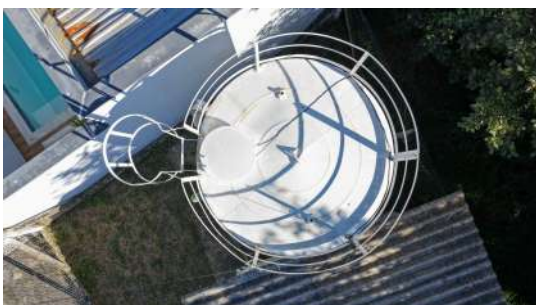
**[RES6.9] Inexistência de telas de proteção contra entrada de insetos e pequenos animais nas tubulações de ventilação**

**Não Conforme**

NBR12.217 - 5.14.1 "O reservatório deve possuir ventilação para entrada e saída de ar, feita por dutos protegidos com tela e com cobertura que impeça a entrada de água de chuva e limite a entrada de poeira."

**Foto 1** - Vista superior da tubulação de ventilação

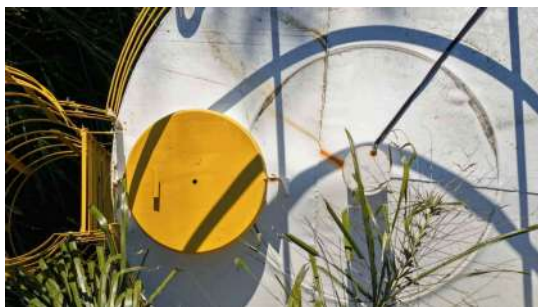
**Foto 3** - Tampa de inspeção fechada

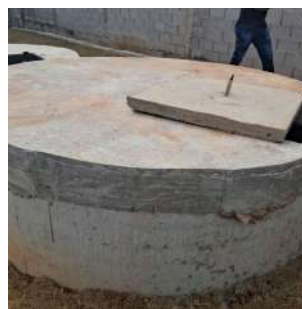
**Foto 5** - Poço de sucção, contendo as bombas submersíveis e cesto para coleta de resíduos

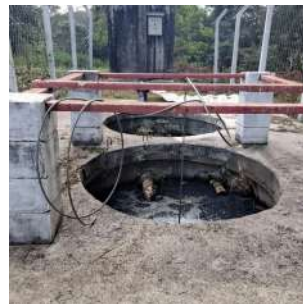
**Foto 5** - Vista do acúmulo de esgoto no barrilete e poço de sucção

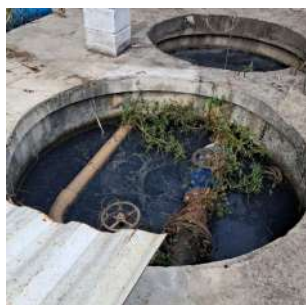
[EEE7.12] Ausência de manutenção, limpeza, conservação e segurança

Aparentemente não estava em operação, o barrile e poço de sucção estavam cheios de esgoto. A equipe de manutenção do SAAE foi acionada no momento da fiscalização. Necessário colocar a estação em operação instalar tampa de proteção ou guarda-corpo adequado no poço de sucção.

**Foto 1** - Barrilete com acúmulo de esgoto

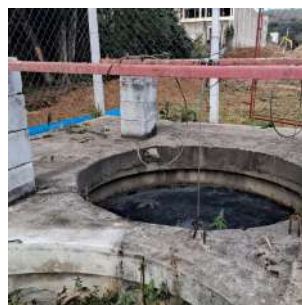
**Foto 2** - Poço de sucção aberto
