## Relatório de Fiscalização 291/2026

### RELATÓRIO DE FISCALIZAÇÃO TÉCNICA DOS SISTEMAS DE ÁGUA E ESGOTO DO MUNICÍPIO DE JABOTICABAL

PRESTADOR: SERVIÇO AUTÔNOMO DE ÁGUA E ESGOTO DE JABOTICABAL (SAAEJ)

Ribeirão Preto, junho de 2026

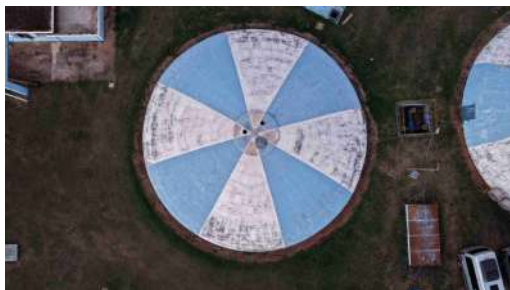
**Foto 4** - Ausência de tela de proteção na abertura de ventilação. Aberturas de ventilação assinaladas permitem inclusive a entrada de água de chuva.

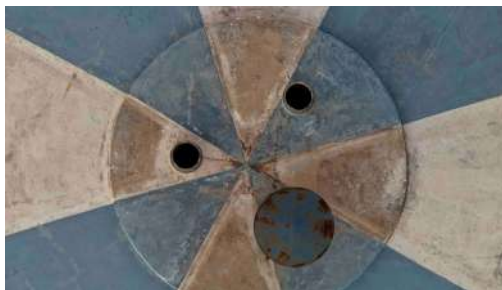
**Foto 6** - Aberturas de ventilação no topo do reservatório.

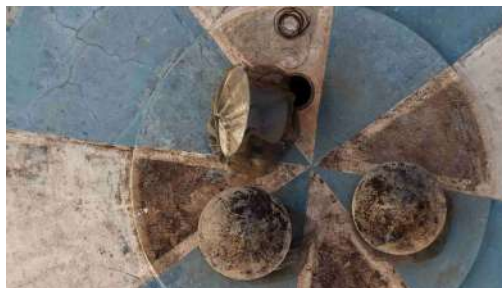
**Foto 3** - Aberturas de ventilação sem tela de proteção.

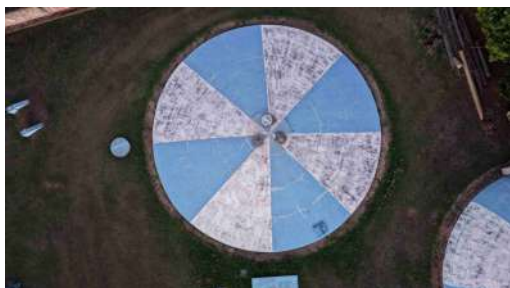
**Foto 4** - Aberturas de ventilação sem tela de proteção.

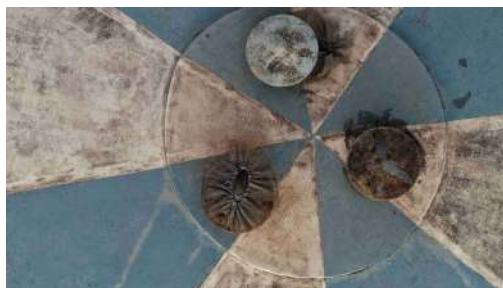
**Foto 6** - Aberturas de ventilação no topo do reservatório 2.

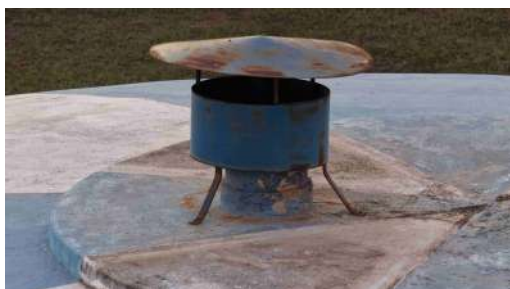
**Foto 7** - Abertura de ventilação no topo do reservatório 2, sem tela de proteção.

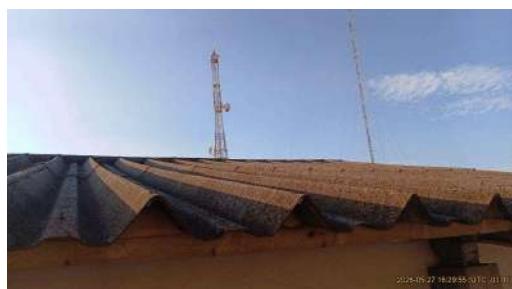
**Foto 6** - A alvenaria das paredes segue até as telhas.

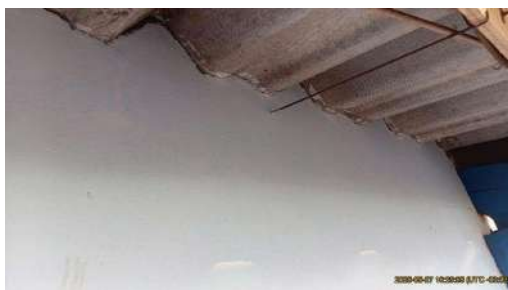
**Foto 11** - A alvenaria das paredes segue até as telhas.

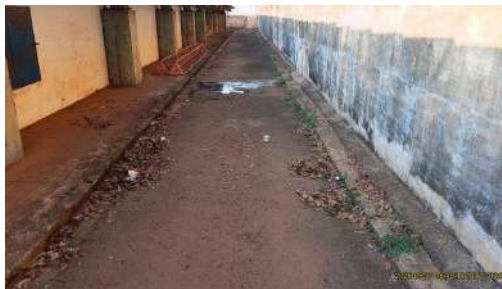
Foi identificado depósito de inservíveis junto as laterais do reservatório, estes devem ser removidos e destinados adequadamente. E necessário realizar reparo na alvenaria do reservatório: foi identificado trinca na parede leste e abertura na parede oeste, junto a cumeeira. Foi constatado grande quantidade de fezes de animais no entorno do reservatório, sendo necessário limpeza. Recomenda-se evitar o trato de animais domésticos (gatos) que porventura visitem a área. Recomenda-se a pintura do reservatório.

**Foto 1** - Os inservíveis acumulados nas laterais do reservatório devem ser removidos.

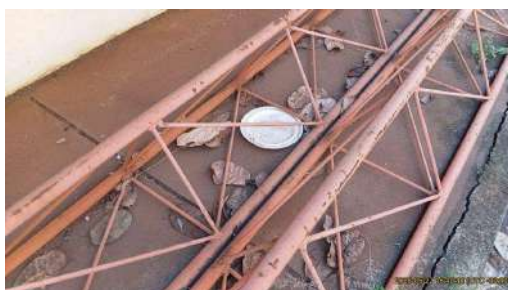
**Foto 3** - Resíduo na lateral do reservatório.

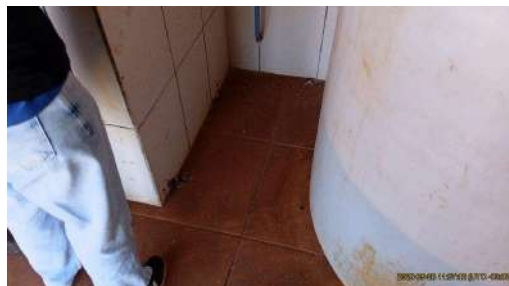
**Foto 4** - Necessidade de limpeza na casa de produtos químicos.

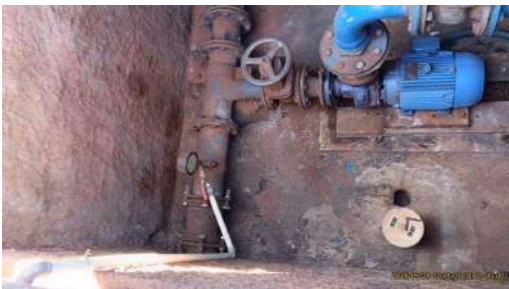
**Foto 3** - Interior do recinto das bombas. Uma bomba está em operação, a reserva está ausente.

Deve ser instalada bomba reserva conforme item 5.9.4 da NBR 12214/2020.

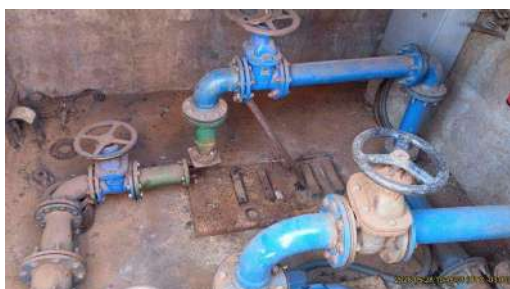
**Foto 1** - Bomba reserva ausente.

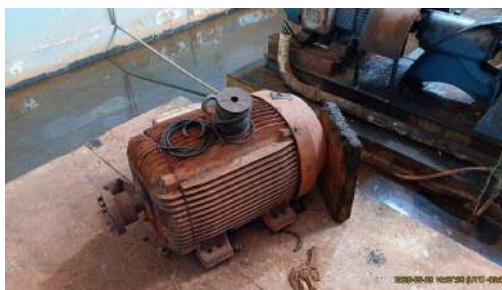
**Foto 7** - Posição para a bomba reserva do booster.

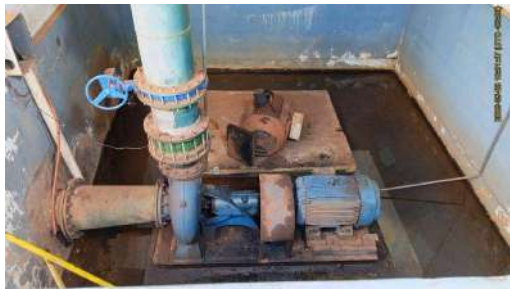
A bomba chamada booster (recalque para evitar cavitação das bombas principais) não possui bomba reserva no momento, pois esta se encontra em manutenção, conforme informado por representante do prestador. A EEA nova está operando com somente uma bomba, pois a reserva também se encontra em manutenção. Tanto a bomba menor "booster" (recalca para a elevatória) quanto a bomba maior (elevatória que recalca para a ETA) necessitam de bomba

Foto 1 - Bomba chamada booster pelo prestador.

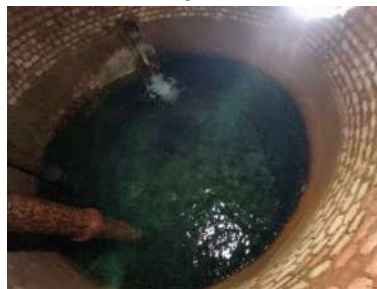
**Foto 16** - Interior do reservatório onde são misturadas as água captadas na unidade.

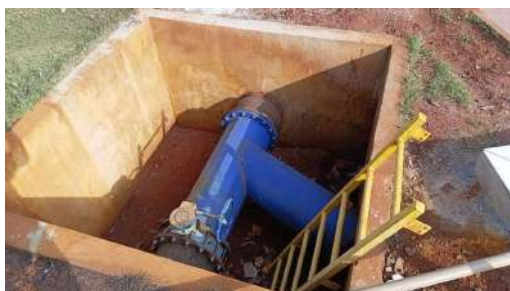
**Foto 1** - Caixa de alvenaria com adutora e registro de manobra para alimentação da ETA.

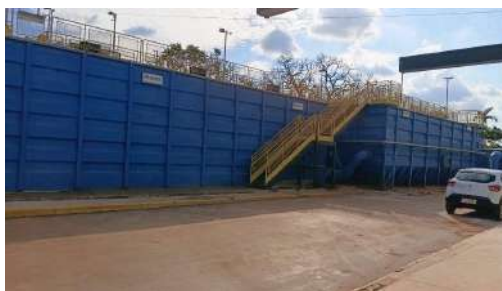
**Foto 2** - Vista geral da ETA modular.

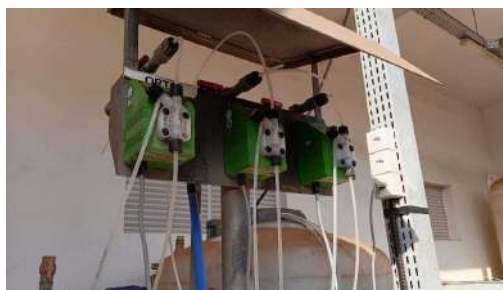
**Foto 25** - Bombas para dosagem de ortopolifosfato e flúor para saída da ETA e flúor para poço localizado na mesma área.

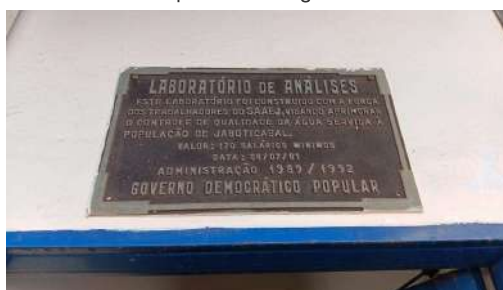
**Foto 28** - Placa de identificação do laboratório existente na ETA.

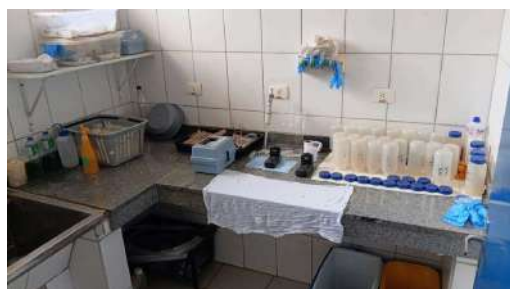
**Foto 29** - Bancada de trabalho.

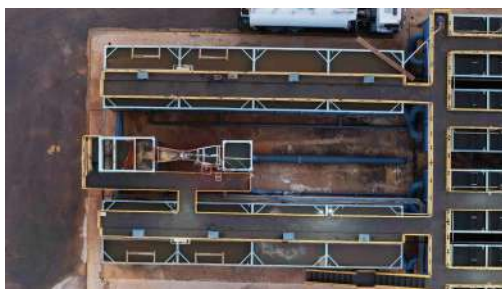
**Foto 41** - Vista superior floculadores.

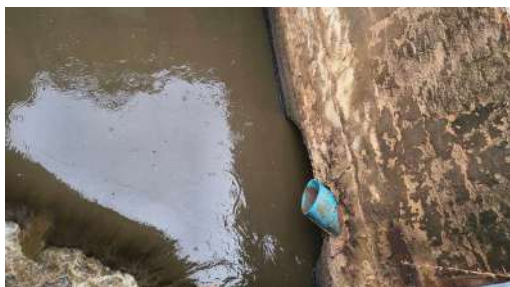
**Foto 3** - Interior da caixa de passagem à montante dos desarenadores.

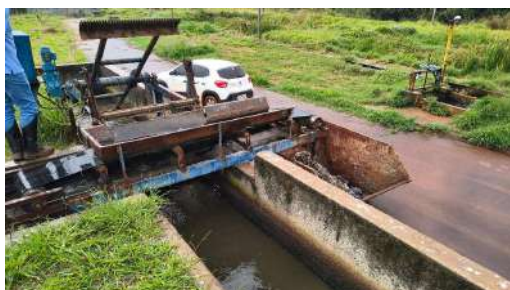
**Foto 7** - Sistema de esteira e caçamba para armazenamento do material retido no gradeamento automatizado.

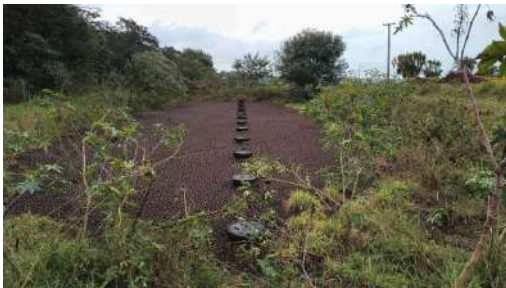
**Foto 21** - Leito de secagem próximo aos DAFA 4 e 5. A presença de mato alto e o acúmulo de lodo indica ausência de manutenção.

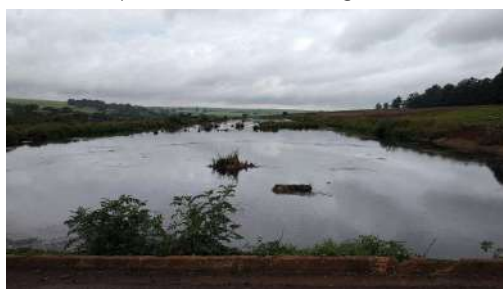
DAFAs (próximos ao tratamento preliminar) não estão operando adequadamente. As lagoas possuem acúmulo de lodo, visto que operam há cerca de vinte anos e ainda não foi realizada a retirada do material acumulado. Verificou-se também a construção quase concluída de dois novos DAFAs na unidade.

**Foto 31** - Lagoa superior. Acúmulo de vegetação, indicativo de assoreamento.

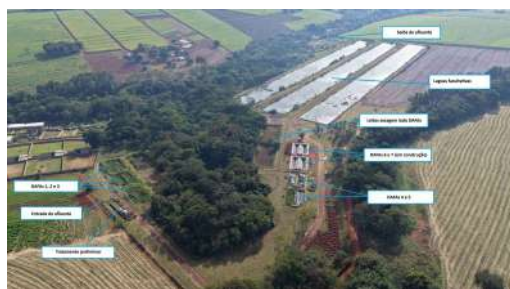
**Foto 47** - Vista geral da unidade.

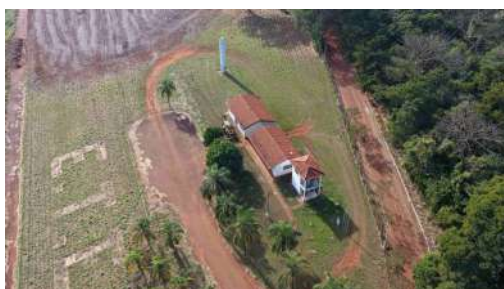
**Foto 48** - Edificação de apoio próxima à entrada da unidade.

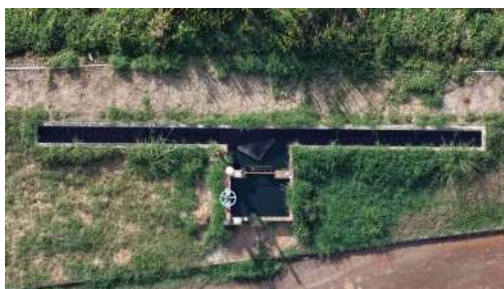
**Foto 50** - Caixa de distribuição na entrada do DAFA 1.

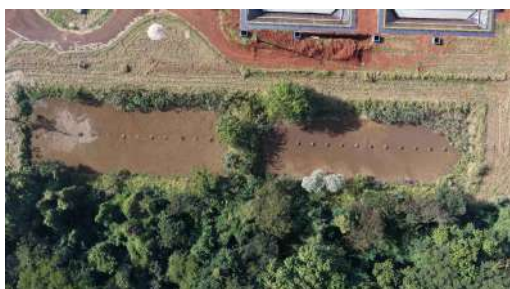
**Foto 57** - Leitos de secagem do lodo retirado dos DAFAs.

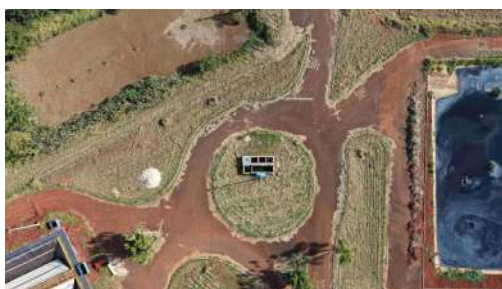
**Foto 58** - Caixa de distribuição posicionada a montante das lagoas.

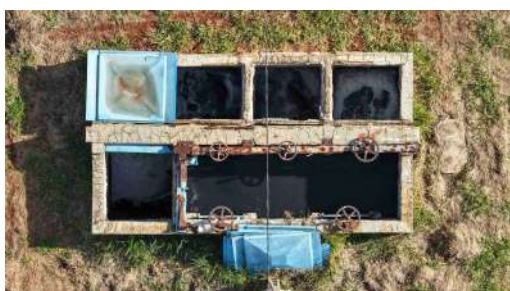
**Foto 59** - Caixa de distribuição posicionada a montante das lagoas.

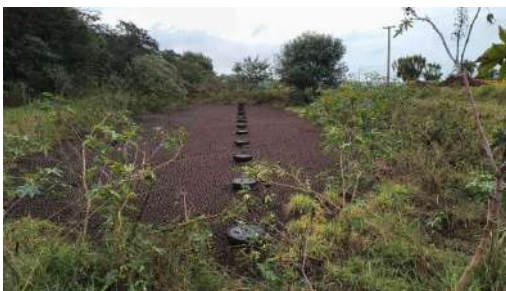
As lagoas apresentam assoreamento por acúmulo de lodo, uma vez que operam há cerca de vinte anos e até o momento não foi realizada a retirada do material acumulado, de acordo com representante do prestador. O leito de secagem de lodos provenientes dos DAFAs apresenta acúmulo de material e mato alto, evidência da falta de manutenção necessária. Não foi apresentado CADRI para transporte/destinação dos lodos e resíduos gerados na unidade.

**Foto 1** - Leito de secagem de lodos provenientes dos DAFAs apresenta acúmulo de material e mato alto.

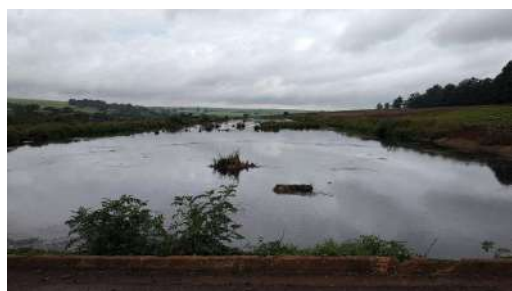
**Foto 8** - Vegetação crescendo no interior da lagoa.

Foi observado crescimento de vegetação dentro dos DAFAs 1 a 3 e mato alto ao redor deles, o que dificulta até mesmo a identificação da estrutura, sendo necessário roçada e limpeza. Foram observadas estruturas metálicas apresentando corrosão em estado avançado, sendo necessário substituição das peças. Foi observado o colapso das passarelas sobre os DAFAs 1 a 5, sendo necessário reparo da estrutura ou sua remoção, caso não seja mais necessária. Foi observado acúmulo de lodo e de vegetação nas lagoas, sendo necessário remoção da vegetação, dragagem do lodo e destinação adequada dos resíduos resultantes. Foram observados várias caixas de passagem e PVs encobertos por vegetação, à montante e à jusante das lagoas.

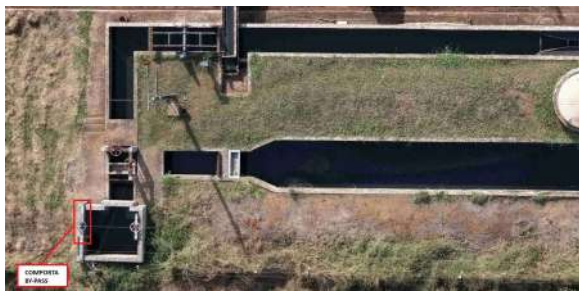
**Foto 1** - Identificação da saída para by-pass.

resultados obtidos e o planejamento previsto para mitigação do problema. Por fim, informar a frequência de ocorrência de situações semelhantes, indicando se o acionamento do by-pass constitui medida excepcional ou prática recorrente durante eventos de chuva, bem como apresentar, se disponíveis, registros operacionais contendo estimativas das vazões desviadas e dos períodos de duração dos lançamentos observados.

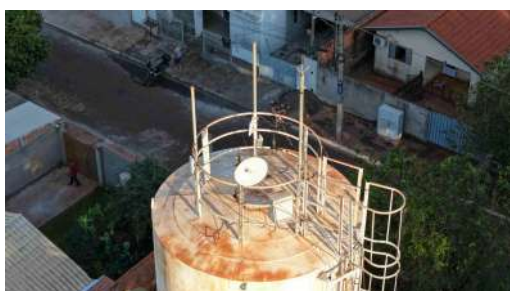
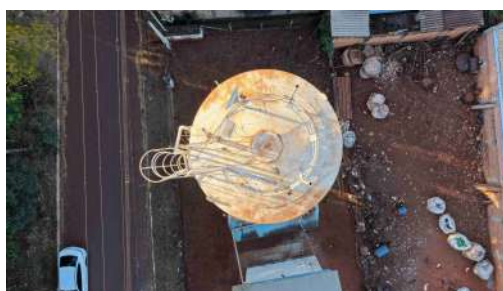
[RES6.13] Reservatório sem tubulação de ventilação

Não foi identificada tubulação de ventilação no reservatório.

**Foto 1** - Ausência de tubo de ventilação no reservatório.

**Foto 2** - Ausência de tubo de ventilação no reservatório.

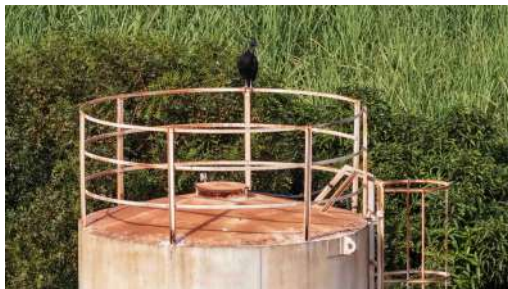
**Foto 1** - Não é possível identificar sistema SPDA na estrutura.

Não foi identificado SPDA operante no reservatório. Avaliar a instalação de sistema de proteção de descargas atmosféricas na estrutura, de acordo com referência ABNT NBR 5419-1:2015. Implementar o sistema ou apresentar relatório técnico especializado que justifique sua ausência.

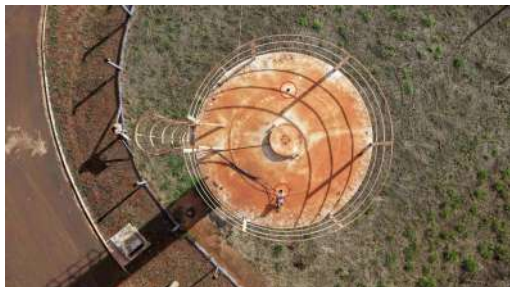
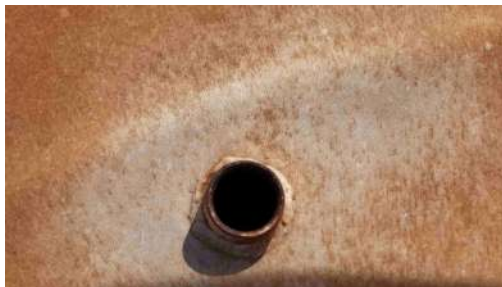
**Foto 3** - Aberturas de ventilação (destaque) na parte superior do reservatório não possuem tela de proteção e permitem a entrada de água de chuva.

**Foto 4** - Aberturas de ventilação (destaque) na parte superior do reservatório não possuem tela de proteção e permitem a entrada de água de chuva.

Foi identificado que a abertura do extravasor não conta com tela de proteção. Existem duas aberturas de ventilação na parte superior do reservatório sem tela de proteção e que permitem a entrada de água de chuva. Adequar as aberturas de ventilação de acordo com o item 5.14 da NBR 12217/1994 e proteger com tela tanto o extravasor quanto a tubulação de ventilação.

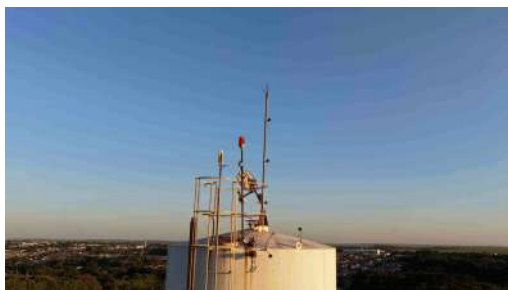
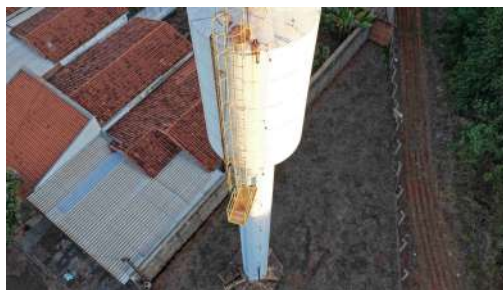
**Foto 1** - As ilhoses que servem de suporte para o condutor do SPDA estão vazias.

**Foto 2** - As ilhoses que servem de suporte para o condutor do SPDA estão vazias.

O reservatório possui a antena do SPDA, mas as imagens demonstram ausência do condutor. Adequar o sistema de proteção de descargas atmosféricas da estrutura, de acordo com referência ABNT NBR 5419-1:2015, tornando-o funcional, ou apresentar relatório técnico especializado que justifique sua ausência.

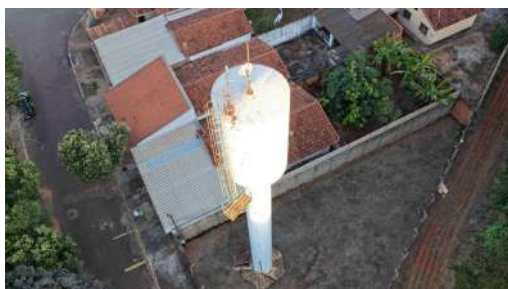
**Foto 1** - Ausência de escada e gaiola na metade inferior da estrutura.

A metade inferior do reservatório não possui escada e guarda corpos. Adequar escadas e guarda corpos de acordo com as referências NR 12 do Ministério do Trabalho (item 13) e NBR 14122-3/2023.

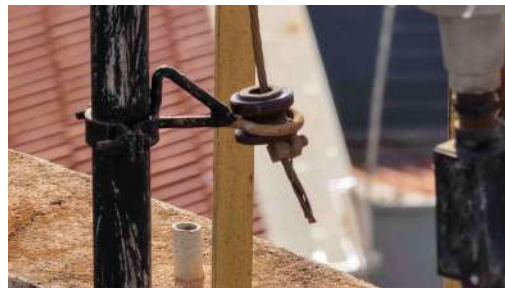
O reservatório possui a antena do SPDA, mas as imagens demonstram rompimento do condutor. Adequar o sistema de proteção de descargas atmosféricas da estrutura, de acordo com referência ABNT NBR 5419-1:2015, tornando-o funcional, ou apresentar relatório técnico especializado que justifique sua ausência.

**Foto 2** - Ponto de rompimento do condutor do SPDA.

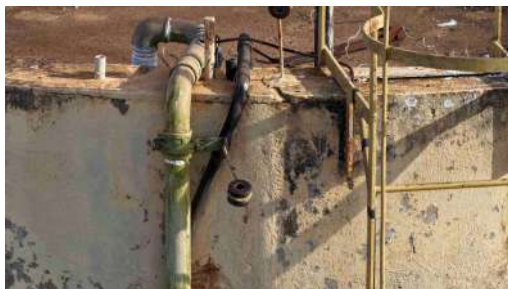
**Foto 3** - Ilhoses suporte vazias abaixo do ponto de rompimento do condutor.

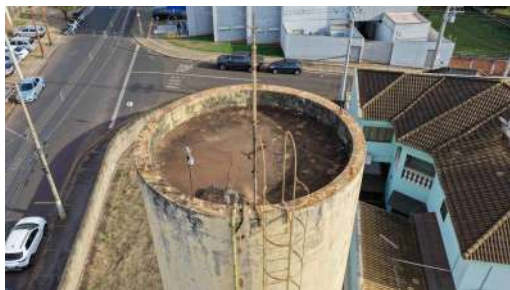
A parte superior do reservatório não possui guarda corpo. Adequar guarda corpo de acordo com as referências R 12 do Ministério do Trabalho e NBR 14122-3/2023 (item 7).

**Foto 1** - Parte superior do reservatório sem guarda corpo.

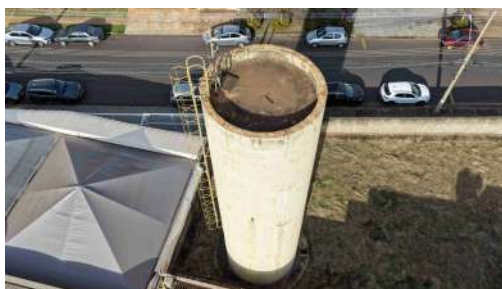
Não foi possível evidenciar tubo extravasor no reservatório. Adequar extravasor de acordo com item 5.10 da NBR 12217/1994. Caso o extravasor seja interno à estrutura, apresentar evidência.

**Foto 1** - Não foi evidenciado tubo extravasor na estrutura.

**Foto 2** - Não foi evidenciado tubo extravasor na estrutura.

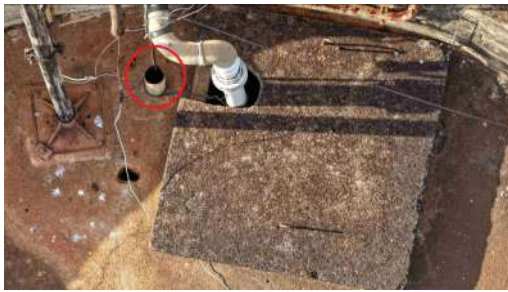
A tubulação de ventilação parece ser um tubo vertical ao lado da tampa de inspeção, permitindo a entrada de água de chuva e contaminantes no interior do reservatório. Adequar a abertura de ventilação ao item 5.14 da NBR 12217/1994.

**Foto 1** - Abertura de ventilação inadequada.

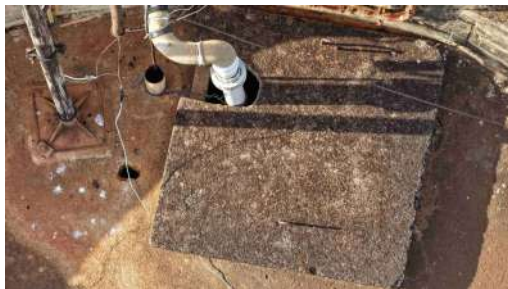
**Foto 1** - Tampa de inspeção possui abertura que permite entrada de água de chuva e contaminantes.

Deve ser realizada adequação para o correto acoplamento entre a tubulação e a estrutura do reservatório, a tampa de inspeção deve ser íntegra e atender o item 5.13 da NBR 12217/1994.

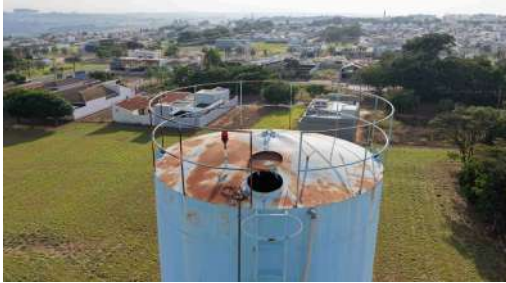
Não foi identificada abertura de ventilação no reservatório. Adequar abertura de ventilação de acordo com item 5.14 da NBR 12217/1994.

**Foto 1** - Ausência de tubo de ventilação no reservatório.

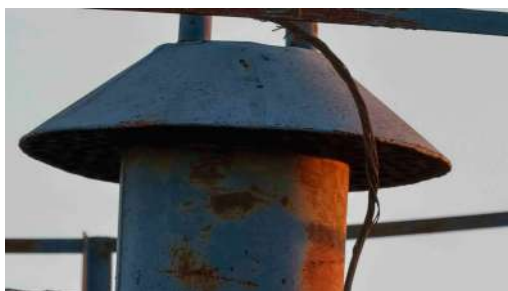
Não foi identificada tela de proteção na abertura de ventilação localizada no topo do reservatório e na saída do extravasor, localizada no alto do costado.

**Foto 1** - Abertura de ventilação sem tela de proteção.

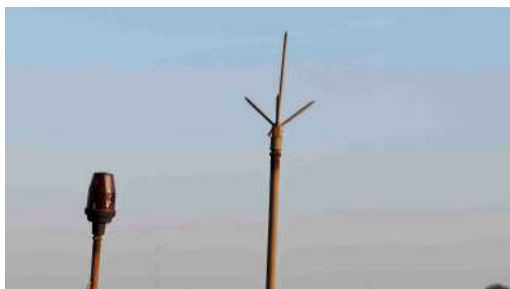
Foi identificado antena do SPDA na estrutura, porém as ilhoses que guiam condutor de aterramento se encontram vazias.

**Foto 1** - Antena do SPDA no topo da estrutura.

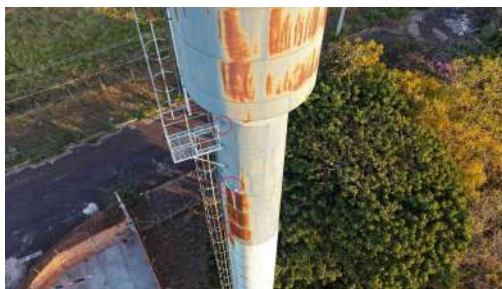
**Foto 2** - Ilhoses suporte do condutor do SPDA estão vazias.

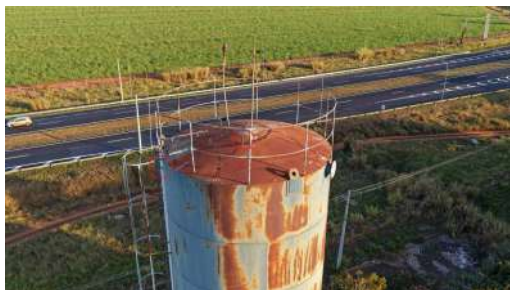
**Foto 3** - Antena do SPDA no topo da estrutura e ilhoses vazias (em destaque).

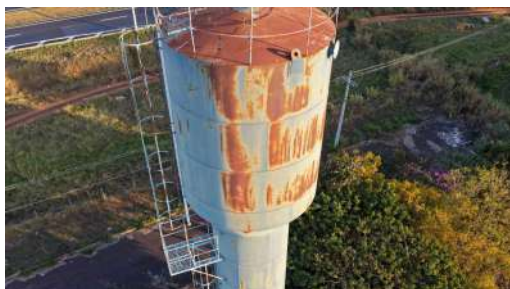
Fotos de RES6.12

O extravasor, localizado no alto do costado, está tampado. O reservatório deve ter extravasor funcional de acordo com item 5.10 da NBR 12217/1994.

**Foto 1** - Extravasor está fechado com tampa.

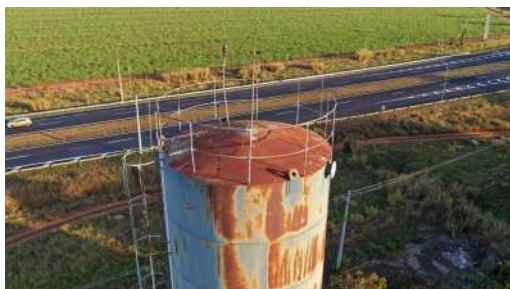
Fotos de RES6.13

Não foi identificado abertura de ventilação no reservatório. Instalar tubulação de ventilação de acordo com item 5.14 da NBR 12217/1994.

**Foto 1** - Ausência de tubulação de ventilação.

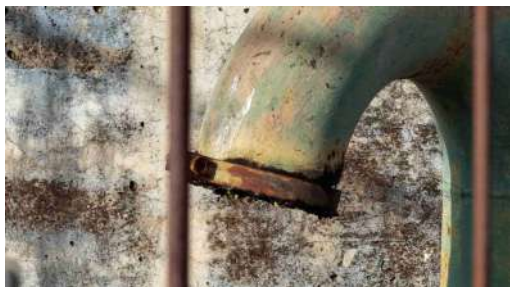
#### Fotos de RES6.9

Não é possível avaliar com as imagens de drone.

**Foto 1** - Tubo de ventilação.

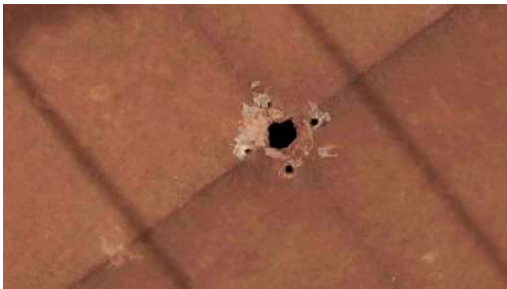
A tampa de inspeção apresenta corrosão e perfurações. Deve ser realizado o fechamento

das perfurações, o tratamento da corrosão e a pintura para proteção.

Foto 2 - Perfurações na tapa de inspeção.

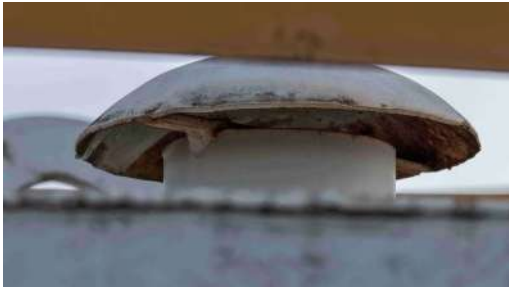
Foto 1 - Abertura de ventilação sem tela de proteção.

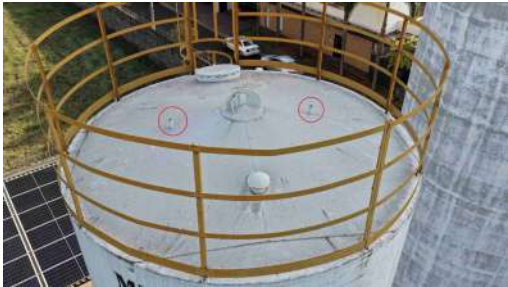
soldados na parte superior do reservatório, caso esses tubos forneçam acesso ao interior do reservatório, devem ser fechados para evitar a entrada de água de chuva e contaminantes.

Foto 2 - Em destaque,o que parece ser dois tubos soldados na cobertura do reservatório.
