## Relatório de Fiscalização

### RELATÓRIO DE FISCALIZAÇÃO TÉCNICA DOS SISTEMAS DE MANEJO DE RESÍDUOS SÓLIDOS URBANOS E LIMPEZA URBANA DO MUNICÍPIO DE LIMEIRA PRESTADOR: Prefeitura de Limeira Fiscalização das Condições Gerais da Prestação dos Serviços Americana, julho de 2026

Novo Item Fiscalizado 15.543 - Coleta de resíduos (Limeira)

Novo Item Fiscalizado 15.544 - Limpeza urbana - Praça Dr. Luciano Esteves (Limeira)

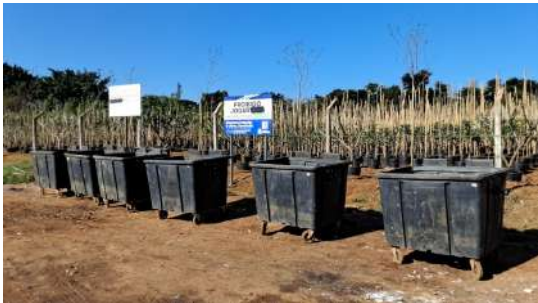
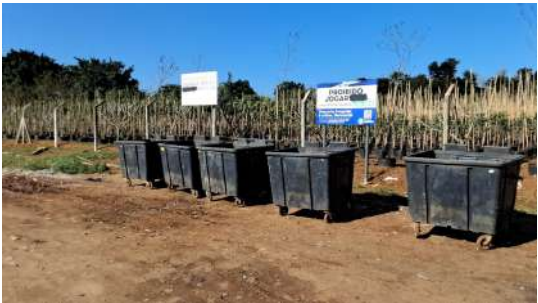
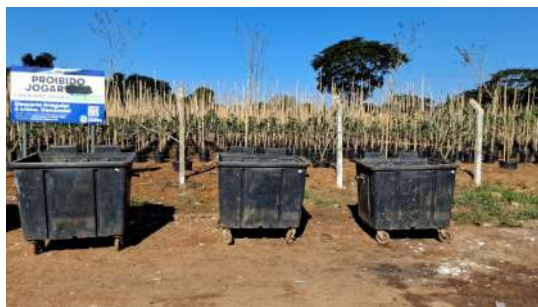
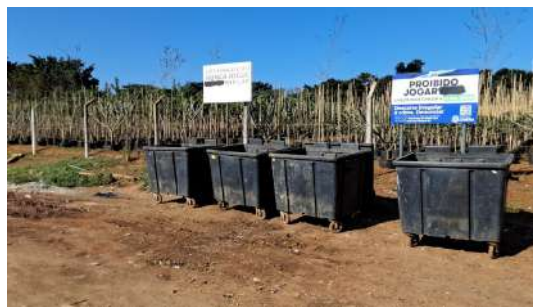
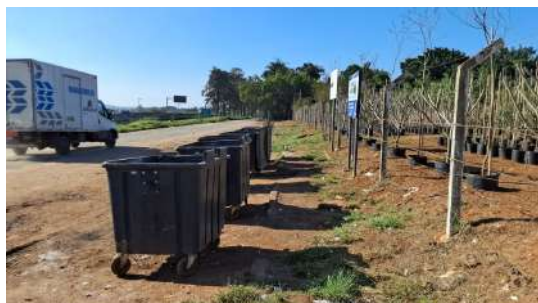
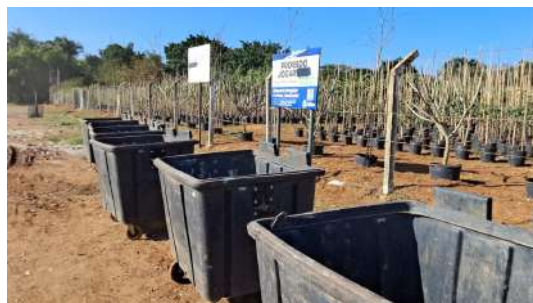
| Observações Gerais | Verifica-se a disponibilização de coletores para apoio às atividades de coleta de resíduos. |

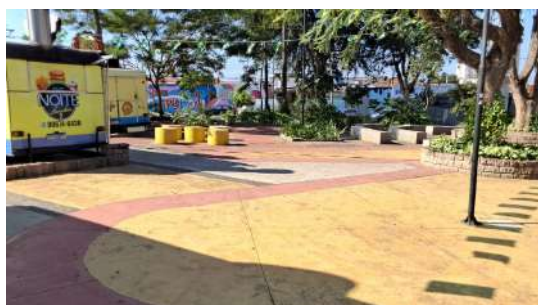
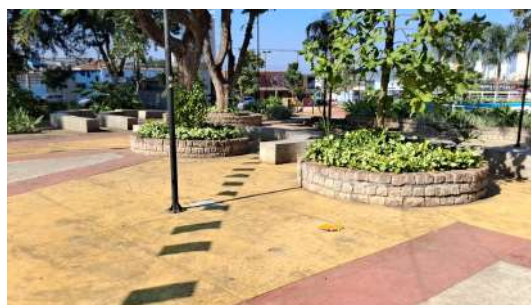
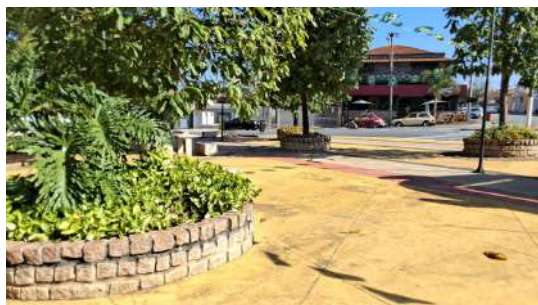
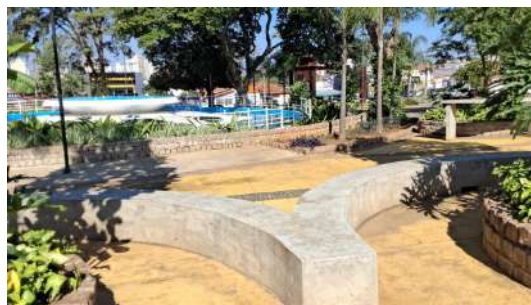
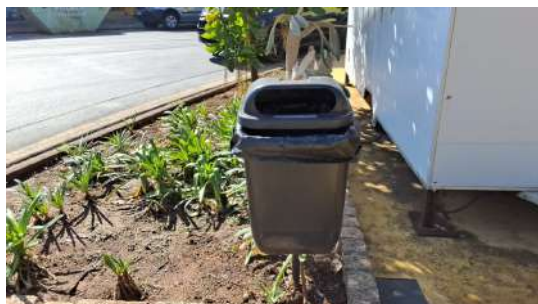
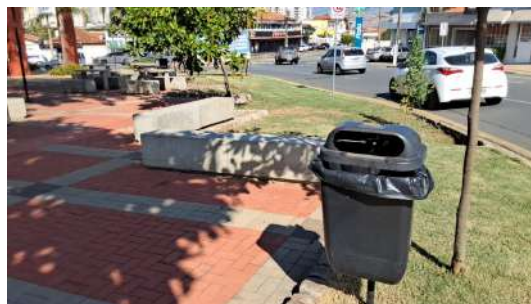
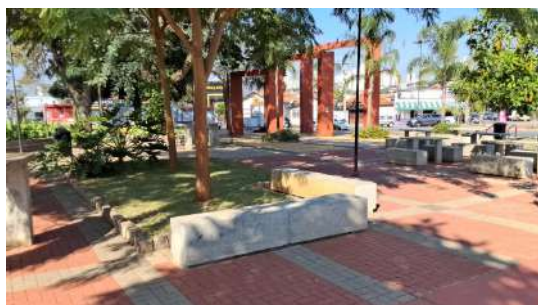
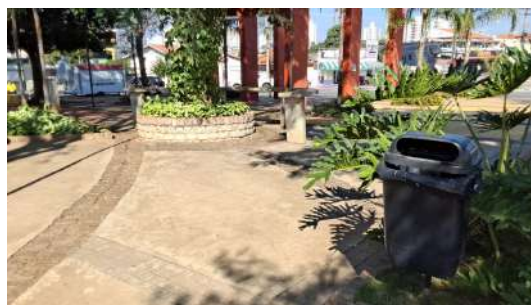
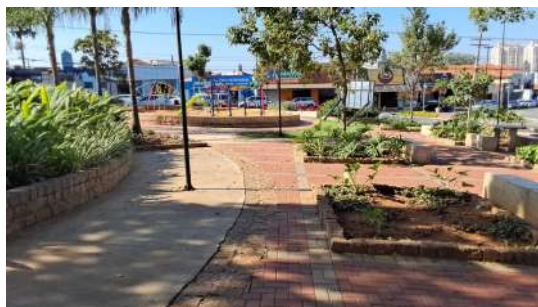
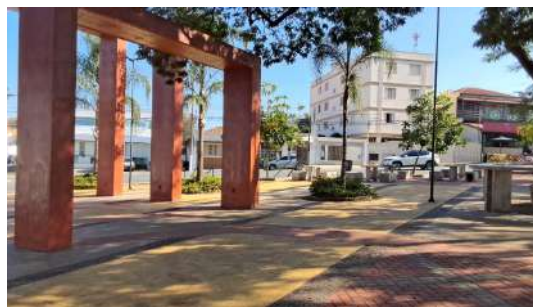
| Observações Gerais | Condição adequada de conservação e limpeza do local. |

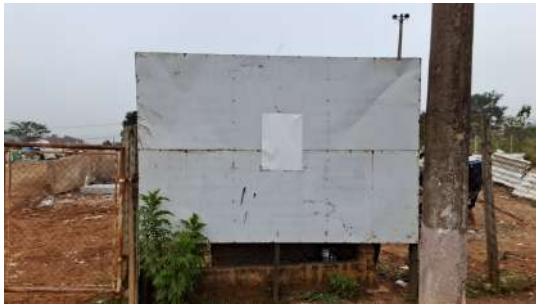
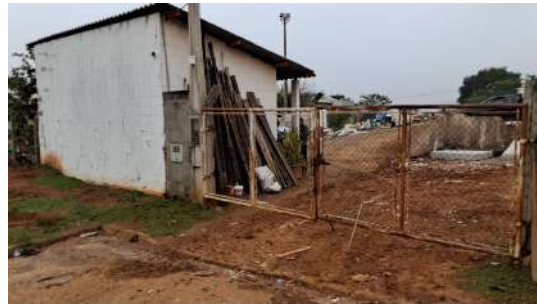
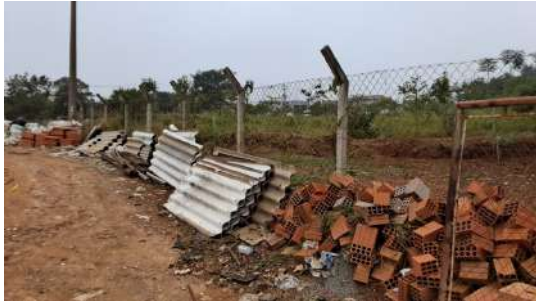
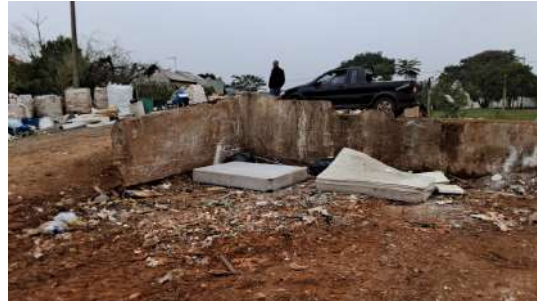
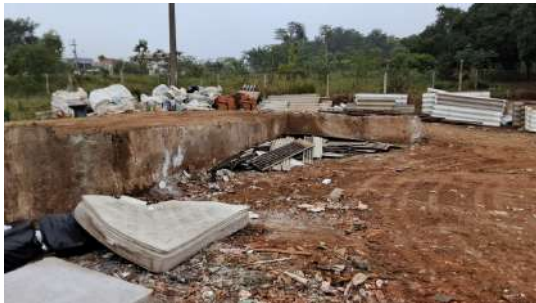
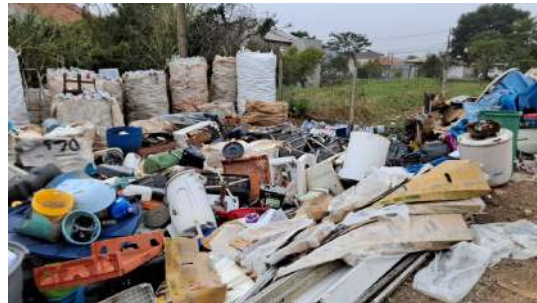
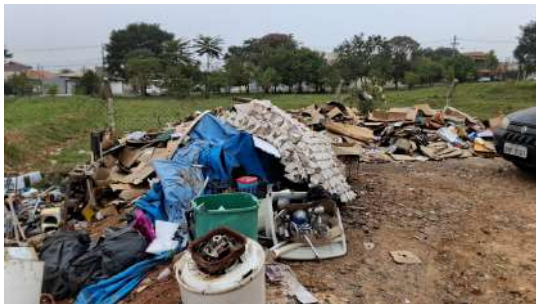
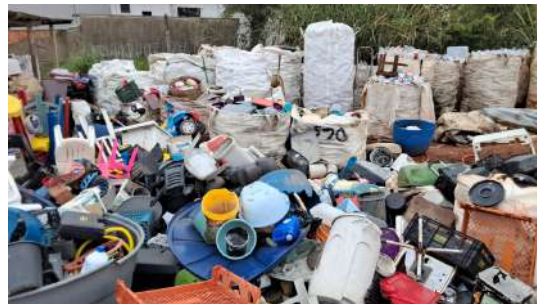
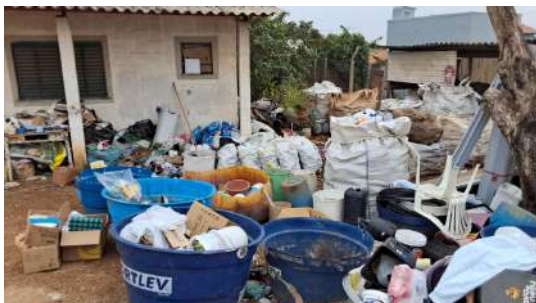
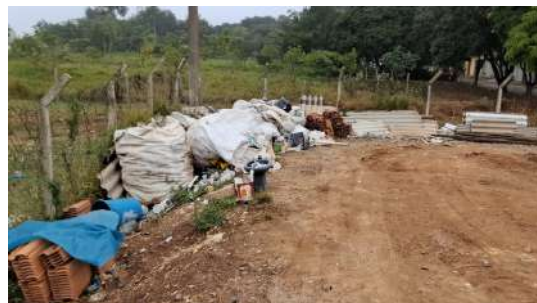
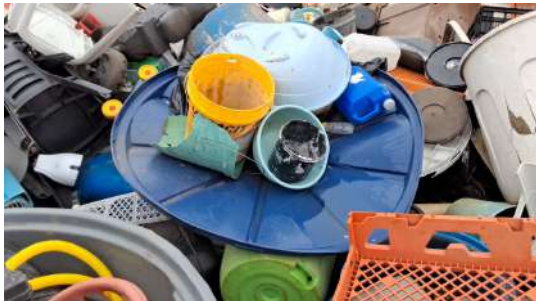
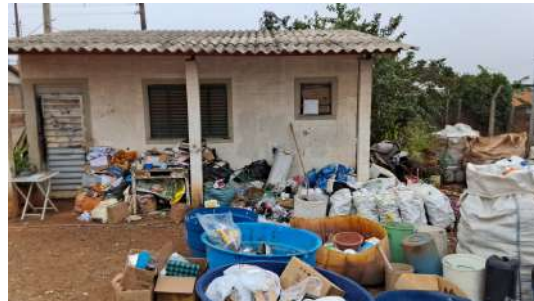
| Observações Gerais | Observa-se que a área apresenta condições inadequadas de limpeza e organização, com resíduos recicláveis dispersos, acúmulo de materiais no local e identificação desgastada, comprometendo a visualização das informações. |

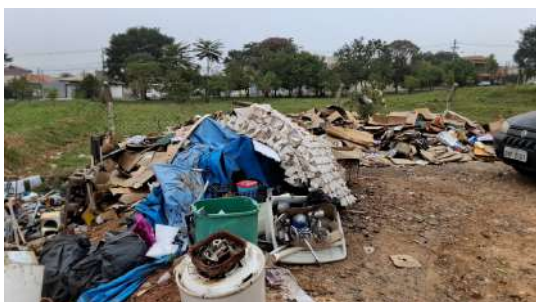
Foto 3

[PEV4.1] Não manter condições adequadas de limpeza na área

Observa-se que a área não apresenta condições adequadas de limpeza, com presença de resíduos recicláveis dispersos, especialmente papelão, além de objetos plásticos com acúmulo de água pluvial.

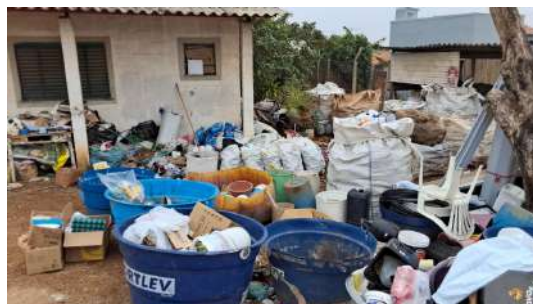
Foto 2

[PEV4.8] Não evitar o acúmulo excessivo de material na área

Observa-se o acúmulo excessivo de materiais recicláveis na área, com resíduos dispostos diretamente no solo, incluindo volumes significativos de papelão, comprometendo a adequada organização do local.
