## Relatório de Fiscalização

### RELATÓRIO DE FISCALIZAÇÃO TÉCNICA DOS SISTEMAS DE ÁGUA E ESGOTO DO MUNICÍPIO DE ITAPIRA

**PRESTADOR: SERVIÇO AUTÔNOMO DE ÁGUA E ESGOTO DE ITAPIRA - SAAE ITAPIRA**

Americana, junho de 2026

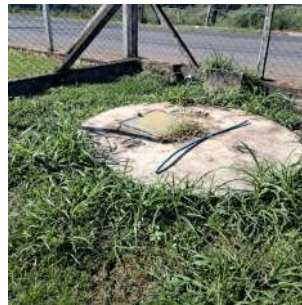
**Foto 2** - Chegada do esgoto

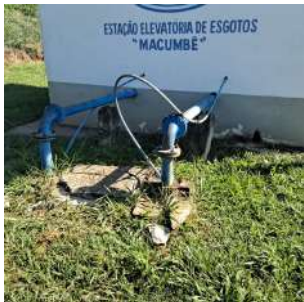
**Foto 3** - Poço de sucção

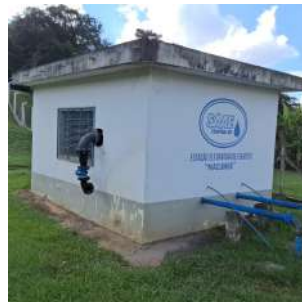
**Foto 4** - Casa de bombas

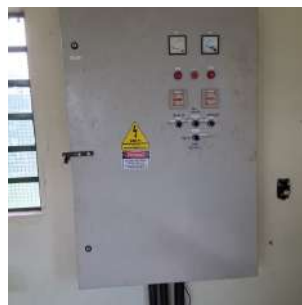
**Foto 6** - Painel de comando e controle

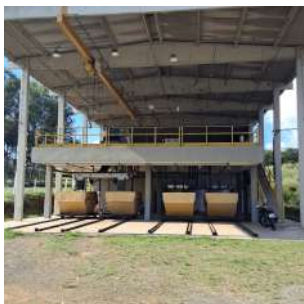
**Foto 3** - Tratamento de lodo

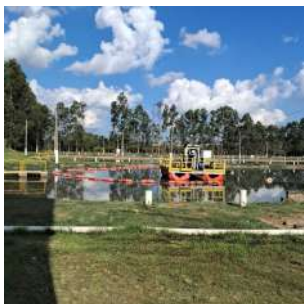
**Foto 5** - Plataforma de dragagem de lodo

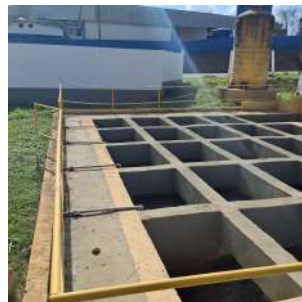
**Foto 2** - Tanque de contato

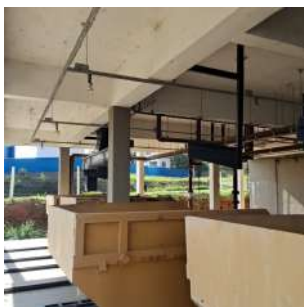
**Foto 9** - Coleta de lodo adensado

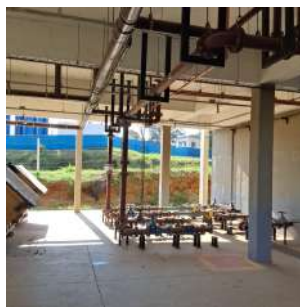
**Foto 10** - Bombeamento de lodo

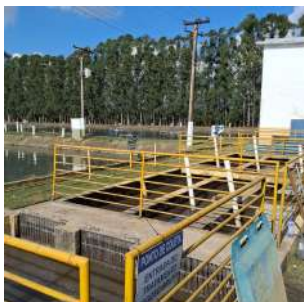
**Foto 13** - Canal de entrada de esgoto bruto

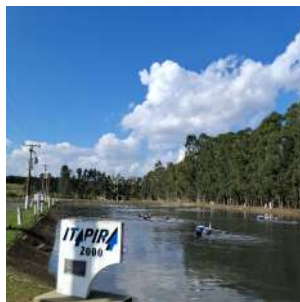
**Foto 14** - Vista da lagoa

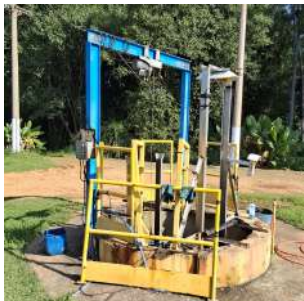
**Foto 15** - Estação elevatória de esgoto bruto

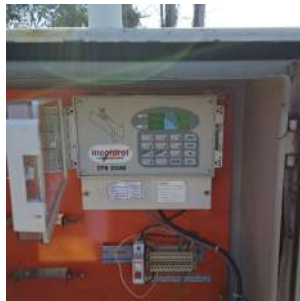
**Foto 18** - Macromedidor de vazão

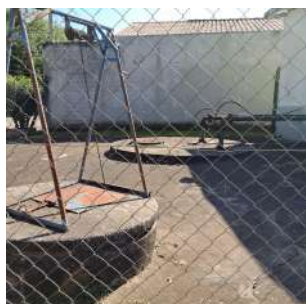
**Foto 1** - Vista externa da EEE Antônio Rosário

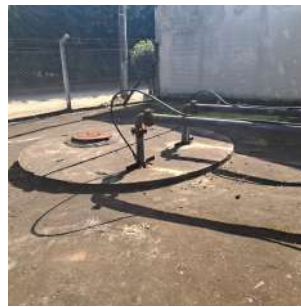
Foto 6 - Poço de sucção

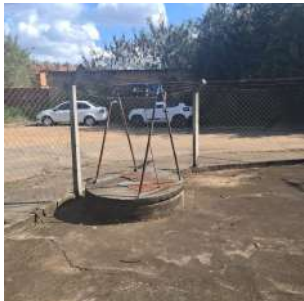
Foto 7 - Sistema de içamento para limpeza do cesto de resíduos

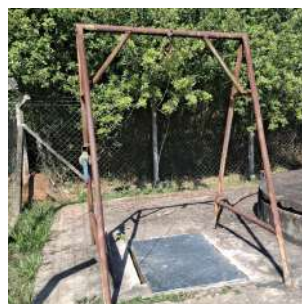
Foto 2 - Talha para içamento do cesto do gradeamento

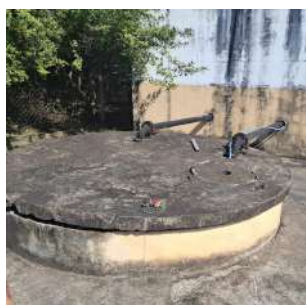
Foto 3 - Poço de sucção

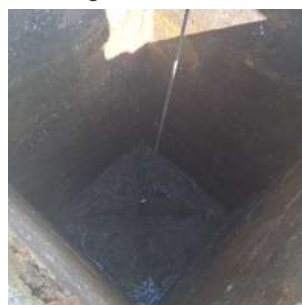
Foto 4 - Vista do cesto da elevatória

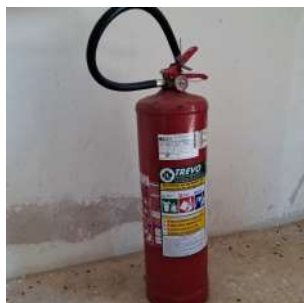
**Foto 7** - Extintor de incêndio

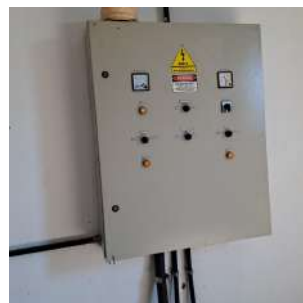
**Foto 8** - Pannel de comando e controle

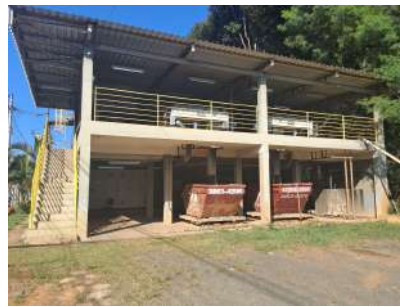
**Foto 14** - Tratamento de lodo da ETA

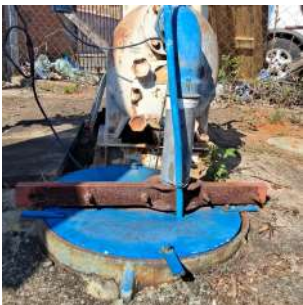
Foto 3 - Poço de sucção

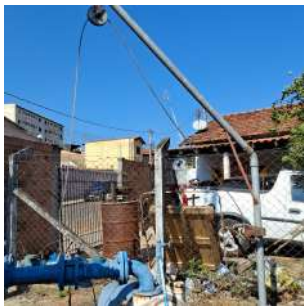
**Foto 5** - Talha de içamento

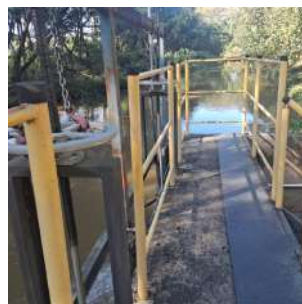
**Foto 3** - Guarda-corpos na tomada de água

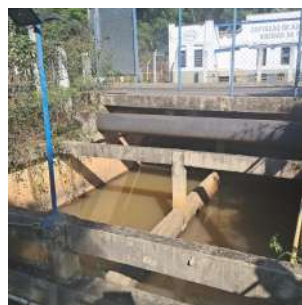
**Foto 5** - Vista superior da tomada de água

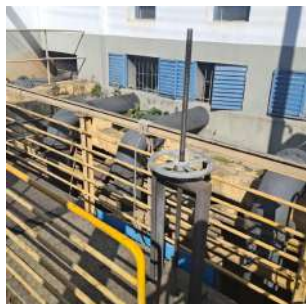
**Foto 6** - Poço de sucção

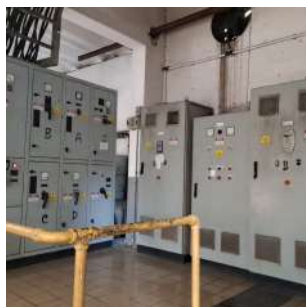
**Foto 8** - Painel de comando e controle

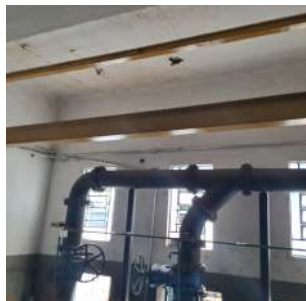
**Foto 10** - Talha para içamento de bombas

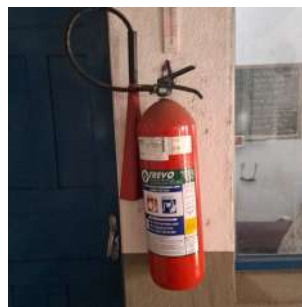
**Foto 9** - Extintor de incêndio
