## Relatório de Fiscalização

### RELATÓRIO DE FISCALIZAÇÃO TÉCNICA DOS SISTEMAS DE ÁGUA E ESGOTO DO MUNICÍPIO DE RIBEIRÃO PRETO

PRESTADOR: SECRETARIA DE ÁGUA E ESGOTO DE RIBEIRÃO PRETO - SAERP

Americana, julho de 2026

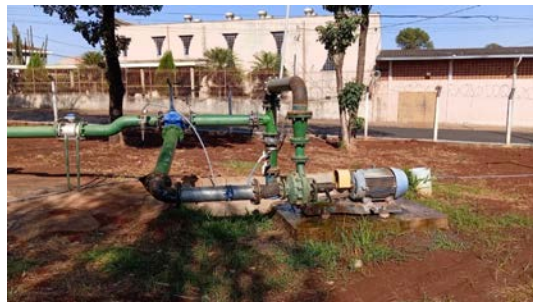
**Foto 2** - Vista geral do poço, com o booster instalado na tubulação de saída da captação.

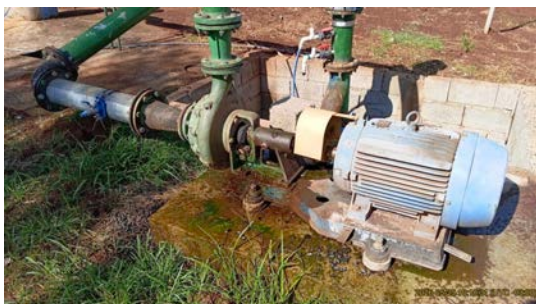
**Foto 3** - Vista geral da EEA.

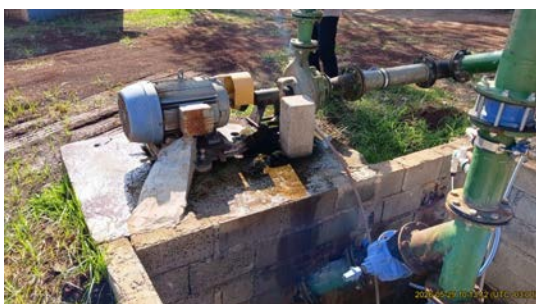
**Foto 5** - Vista geral da EEA.

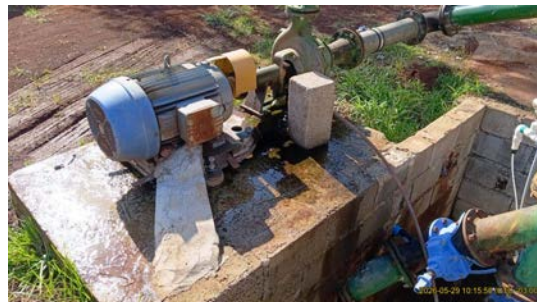
**Foto 2** - Drenagem da água de lubrificação de gaxeta é direcionada para a caixa de passagem adjacente.

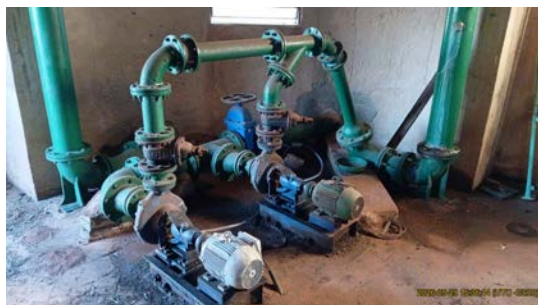
**Foto 1** - Vista geral da EEA.

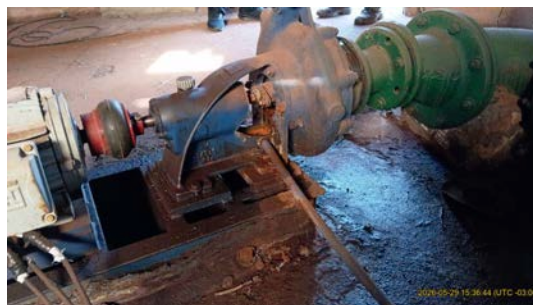
**Foto 2** - Drenagem da água de lubrificação de gaixeta da bomba 1.

Constatou-se vazamento na gaixeta das duas bombas, mesmo desligadas, por conta da pressão de água vinda dos reservatórios.

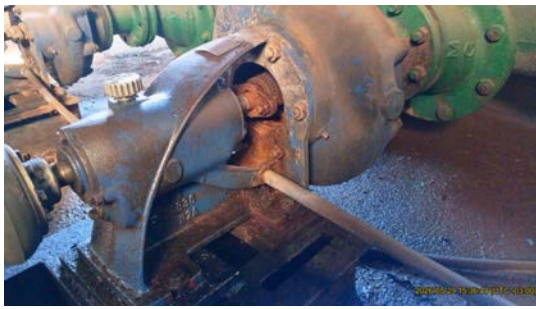
**Foto 3** - Drenagem da água de lubrificação de gaixeta da bomba 2.

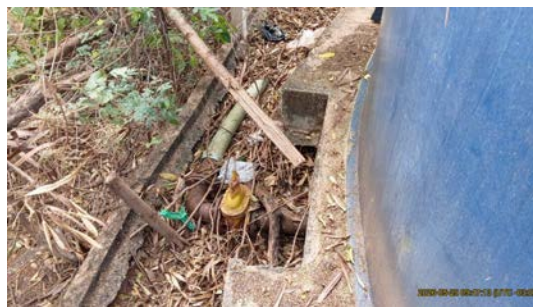
**Foto 10** - Tubulação de dreno do reservatório.

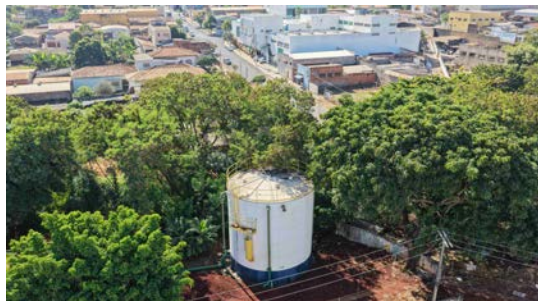
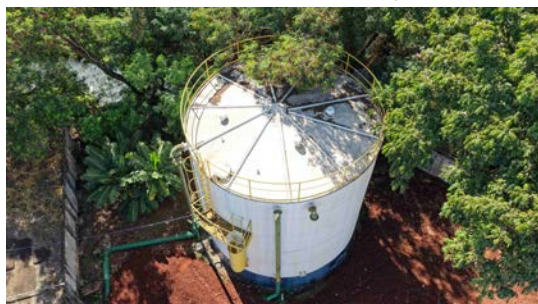
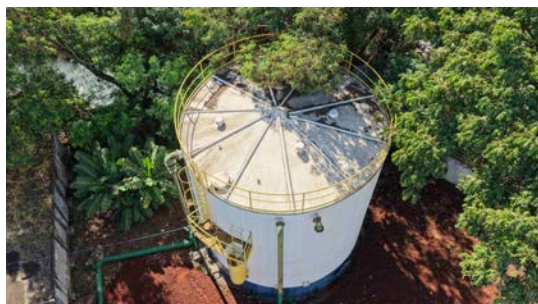
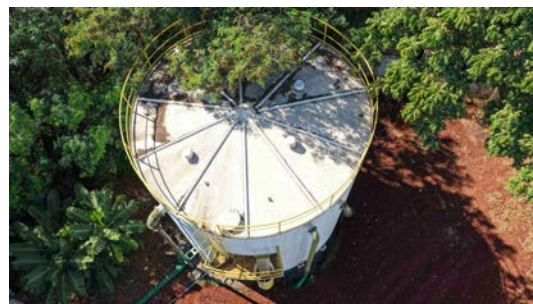
**Foto 11** - Vista superior do reservatório (imagem de drone de 08/06/2026).

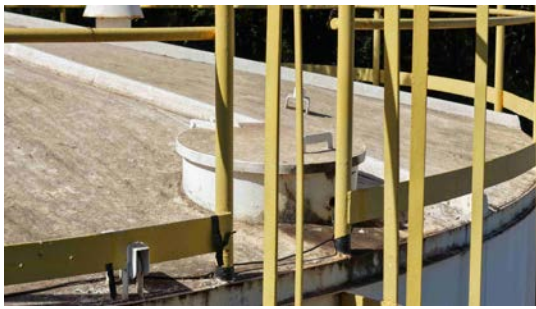
**Foto 19** - Tampa de inspeção (imagem de drone de 08/06/2026).

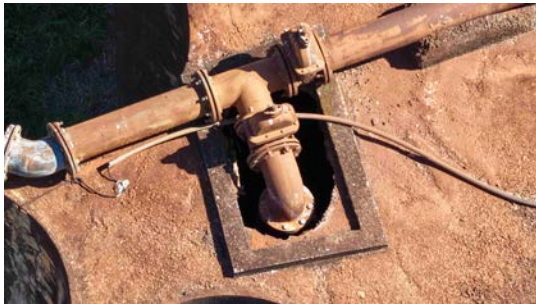
**Foto 19** - Aberturas de alimentação sem proteção (imagem de drone de 08/06/2026).

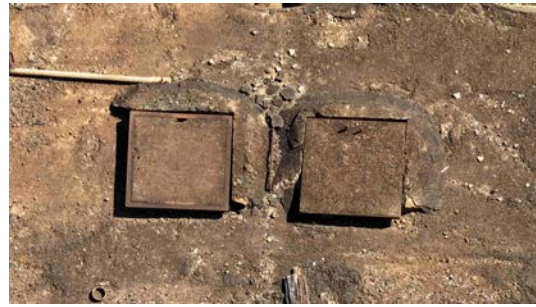
**Foto 20** - Abertura de alimentação sem proteção (imagem de drone de 08/06/2026).

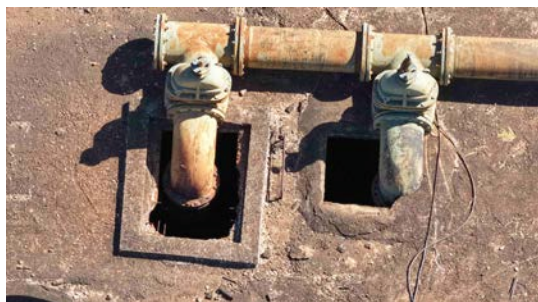
**Foto 1** - Aberturas sem proteção que permitem a entrada de impurezas e água de chuva.

Adequar as aberturas no topo do reservatório para impedir a entrada de agentes contaminantes.

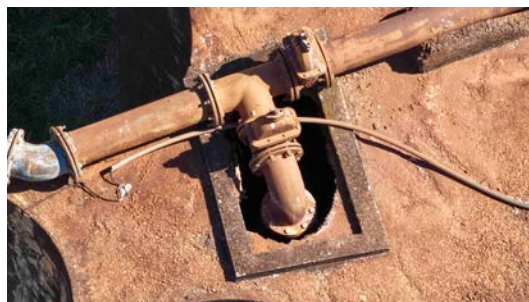
**Foto 2** - Aberturas sem proteção que permitem a entrada de impurezas e água de chuva.

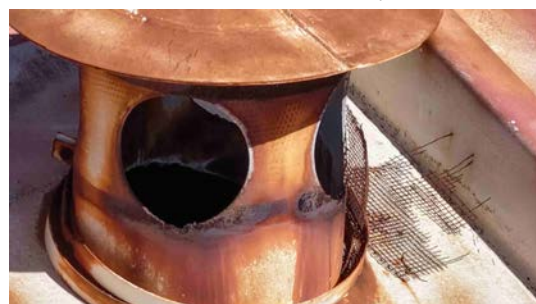
**Foto 12** - Tubulação de ventilação sem tela (imagem de drone de 08/06/2026).

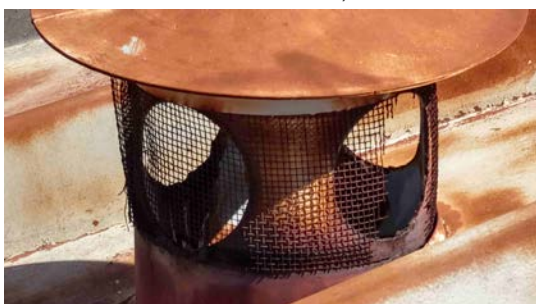
**Foto 13** - Tubulação de ventilação sem tela (imagem de drone de 08/06/2026).

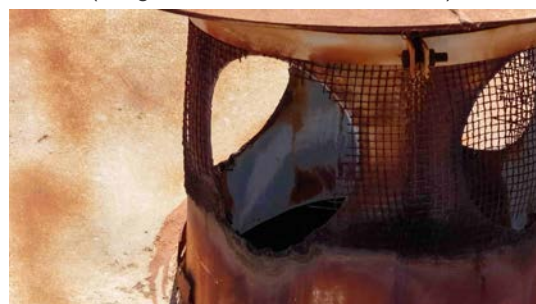
**Foto 14** - Tubulação de ventilação sem tela (imagem de drone de 08/06/2026).

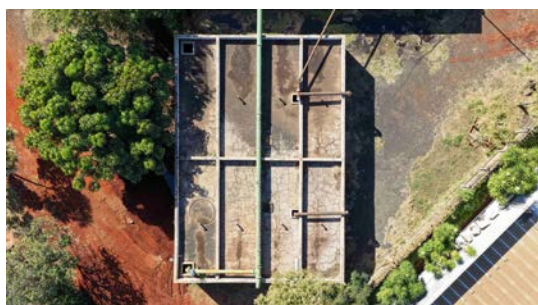
**Foto 1** - Topo do reservatório sem guarda-corpo.

Instalar guarda-corpo na proximidade da tampa de inspeção e aberturas de alimentação.

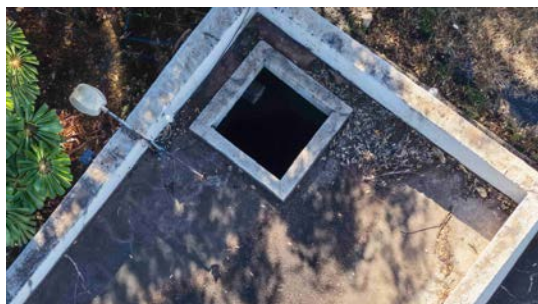
Foto 1 - Sujeira acumulada no topo do reservatório.

Realizar a limpeza do topo do reservatório.

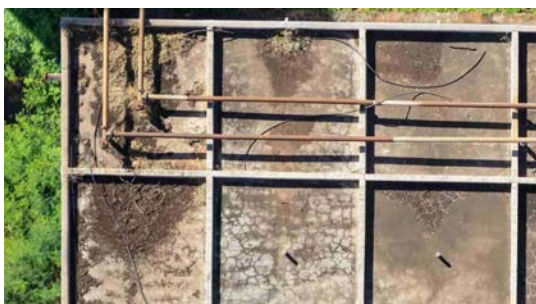
**Foto 1** - Sujeira acumulada no topo do reservatório.

Realizar a limpeza do topo do reservatório. A ventilação deve seguir as orientações do item "5.14 Ventilação" da NBR 12217/1994. Não deve permitir a entrada de água pluviais ou qualquer contaminante no interior do reservatório, além de possuir tela de proteção.

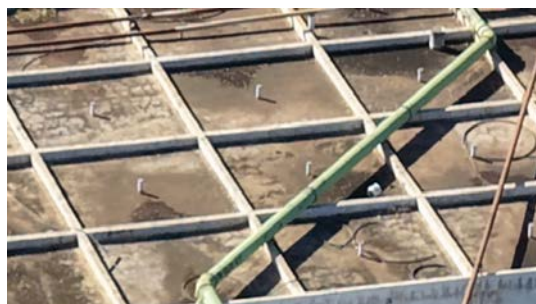
**Foto 2** - Tubulação de ventilação sem curvatura contra entrada de chuva.

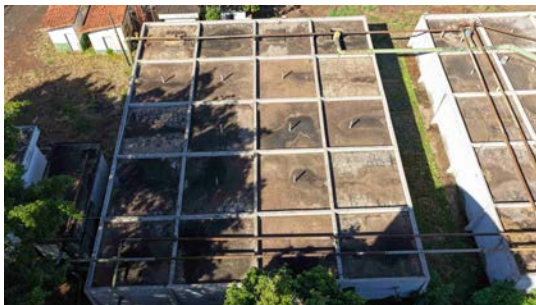
**Foto 1** - Topo do reservatório sem guarda-corpo.

Instalar guarda-corpo na proximidade da tampa de inspeção e aberturas de alimentação.

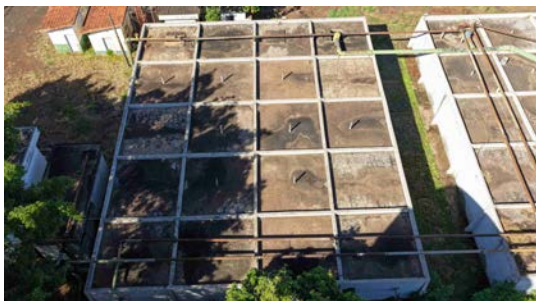
**Foto 1** - Tubulação de ventilação sem curvatura contra entrada de chuva.

A ventilação deve seguir as orientações do item "5.14 Ventilação" da NBR 12217/1994. Não deve permitir a entrada de água pluviais ou qualquer contaminante no interior do reservatório, além de possuir tela de proteção.

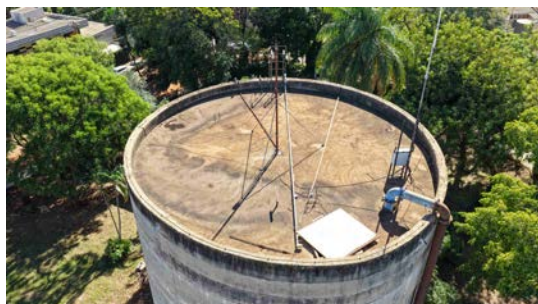
**Foto 1** - Ausência de guarda-corpo no topo do reservatório.

Instalar guarda-corpo no topo do reservatório.

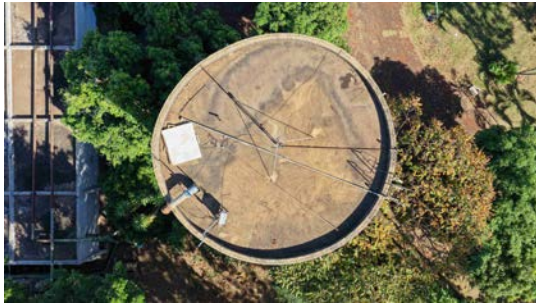
**Foto 1** - Ausência de tubulação de ventilação.

Instalar tubulação de ventilação no topo do reservatório. A ventilação deve seguir as orientações do item "5.14 Ventilação" da NBR 12217/1994.

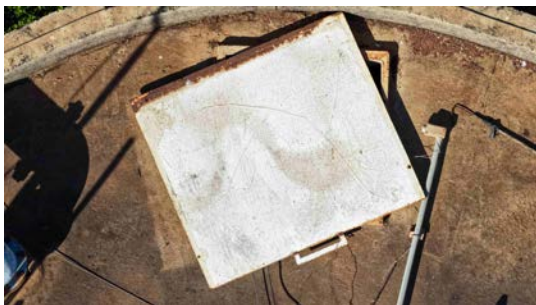
**Foto 1** - Tampa de inspeção aberta.

A tampa de inspeção do reservatório deve estar fechada, ser inteira e seguir as orientações do item "5.13 Inspeção" da NBR 12217.

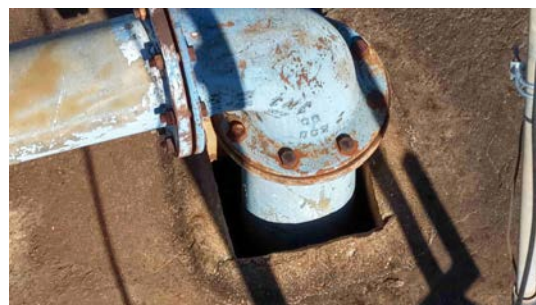
**Foto 2** - Buraco na conexão com a tubulação.

Fechar a abertura no topo do reservatório na conexão com a tubulação. Não deve permitir a entrada de qualquer tipo de contaminante. Pintar o guarda-corpo da escada que se encontra em estado de corrosão.

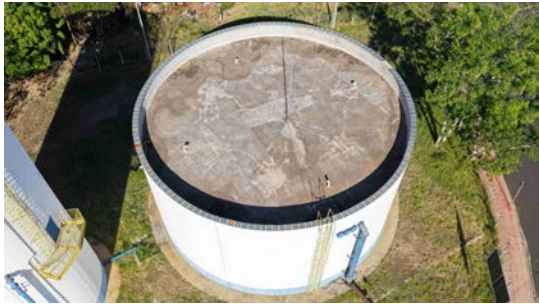
Foto 1 - Ausência de calha em todo o entorno do reservatório.

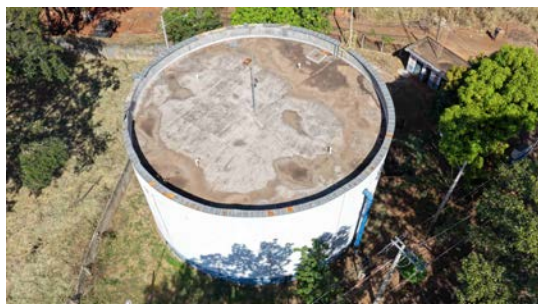
A altura mínima de um guarda-corpo ou parapeito deve ser de 1,10 m, medida a partir do piso acabado até a parte superior do corrimão e seguir as orientações da NBR 14718. Garantir a altura mínima do guarda-corpo.

**Foto 1** - O guarda-corpo do topo do reservatório deve ter no mínimo 1,10 metros de altura.

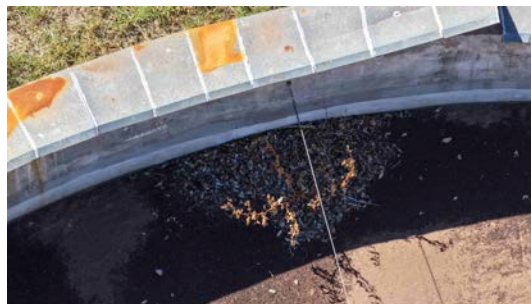
**Foto 2** - Sujeira acumulada no topo do reservatório.

Consertar a calha no topo do reservatório.  
Realizar a limpeza do topo do reservatório.  
Pinta a tampa de inspeção contra corrosão.

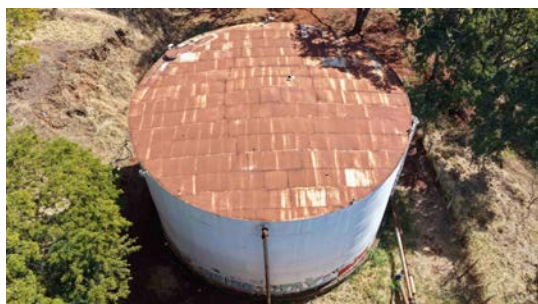
**Foto 1** - Topo do reservatório sem guarda-corpo.

Instalar guarda-corpo na proximidade da tampa de inspeção e aberturas de alimentação.

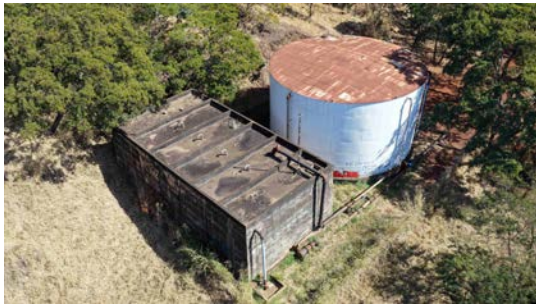
**Foto 1** - Topo do reservatório sem guarda-corpo.

Instalar guarda-corpo na proximidade da tampa de inspeção e aberturas de alimentação.

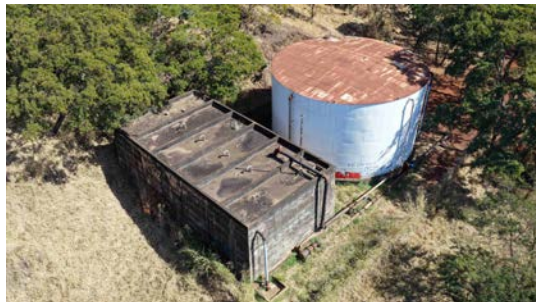
Foto 1 - Sujeira acumulada no topo do reservatório.

Realizar a limpeza do topo do reservatório.
