## Relatório de Fiscalização

### RELATÓRIO DE FISCALIZAÇÃO TÉCNICA DOS SISTEMAS DE MANEJO DE RESÍDUOS SÓLIDOS URBANOS E LIMPEZA URBANA DO MUNICÍPIO DE NOVA ODESSA

**PRESTADOR:** Secretaria de Meio Ambiente, Secretaria de Obras e CODEN (Companhia de Desenvolvimento de Nova Odessa)

**Fiscalização das Condições Gerais da Prestação dos Serviços Americana, agosto de 2026**

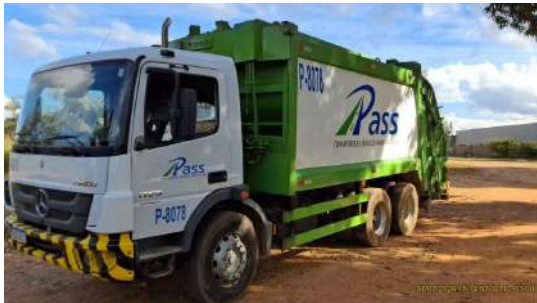
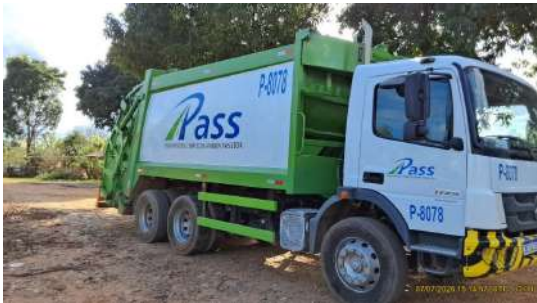
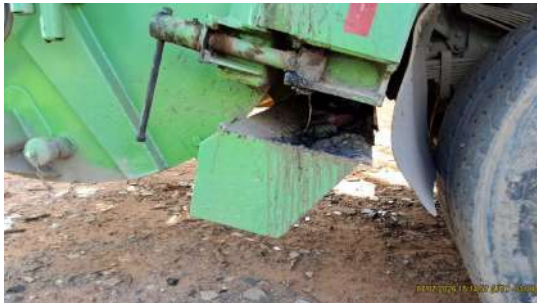
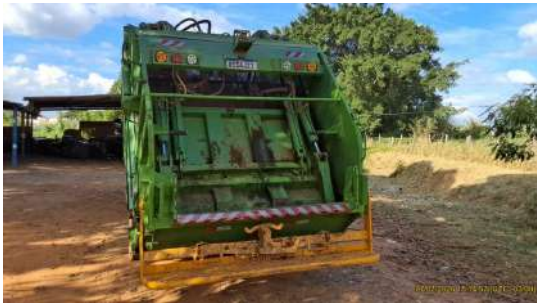
Fotos de [COL3.0]

| <b>Observações Gerais</b> | Constatou-se que o caminhão de coleta apresenta condições adequadas de operação; contudo, verificou-se a ausência de equipamentos para |

recolhimento de resíduos eventualmente derramados na via, sendo necessária a devida adequação.

[COL3.4] Não dispor, no veículo de coleta, de equipamentos para a coleta de resíduos eventualmente derramados na via

Não Conforme

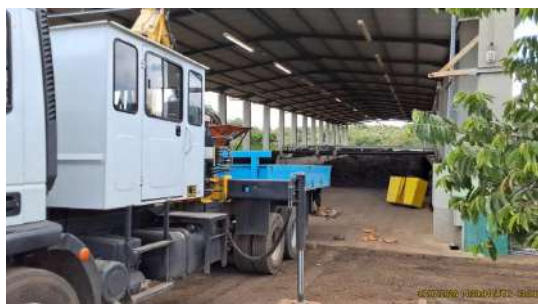
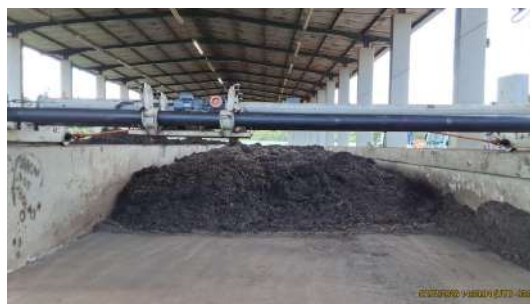
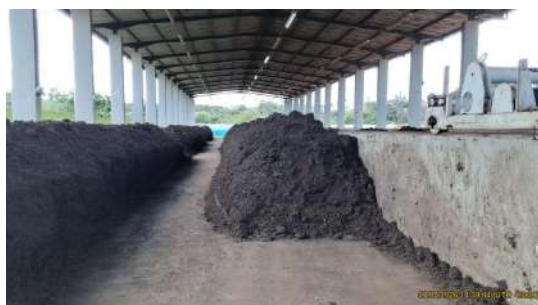
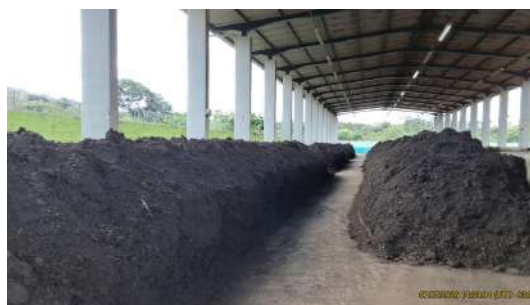
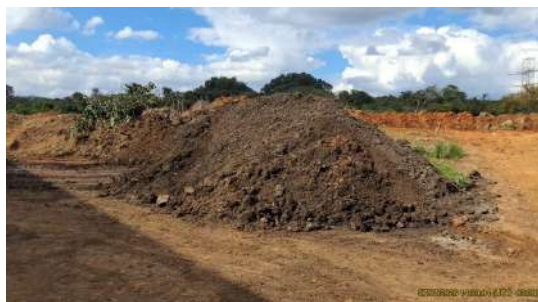
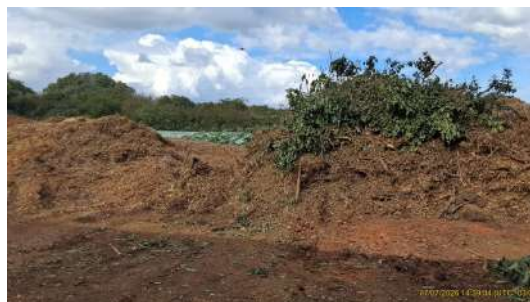
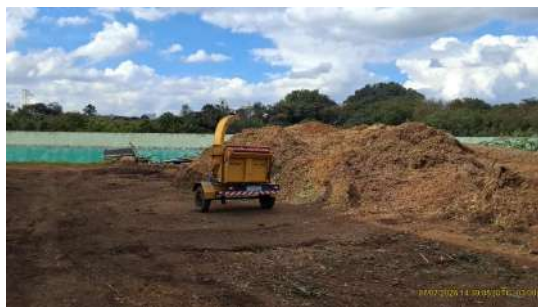
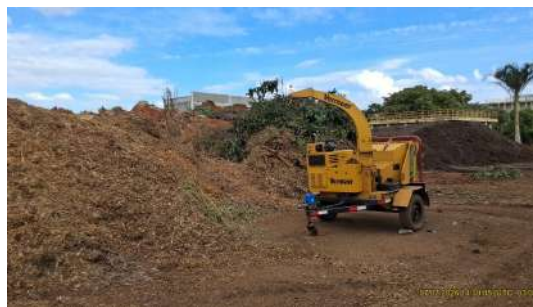
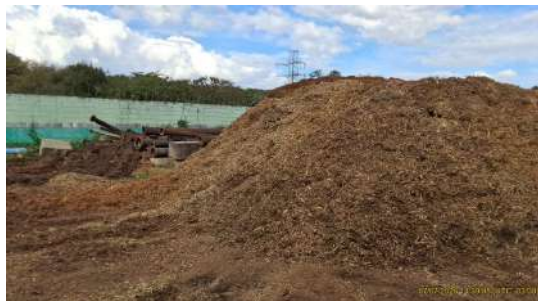
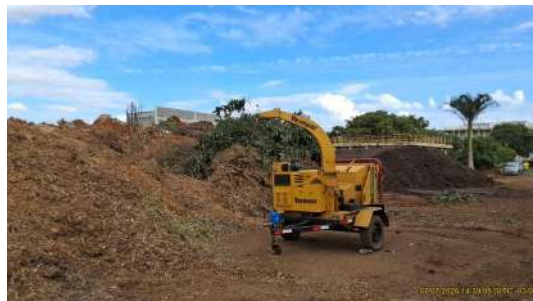
##### Fotos de [OP2.0]

| <b>Observações Gerais</b> | O local destinado ao processo de compostagem apresenta-se organizado, com espaço adequado para a realização das atividades. |

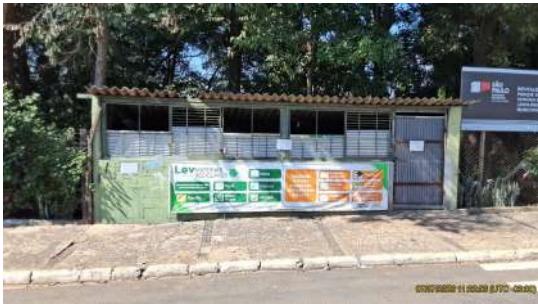
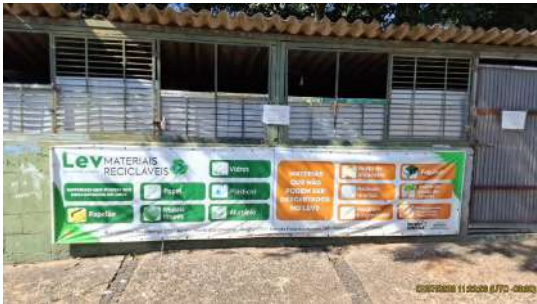
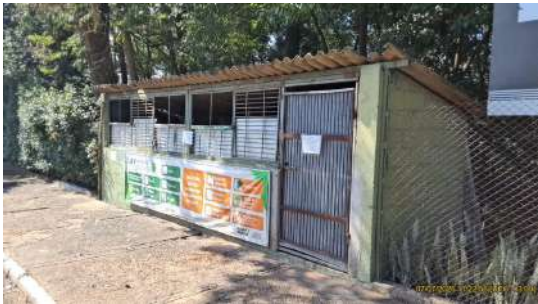
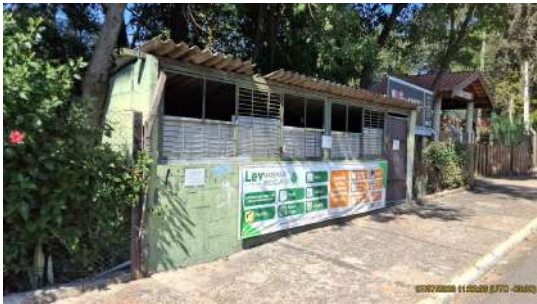
Fotos de [PEV4.0]

| Observações Gerais | PEV devidamente identificado, organizado e em boas condições de limpeza. |

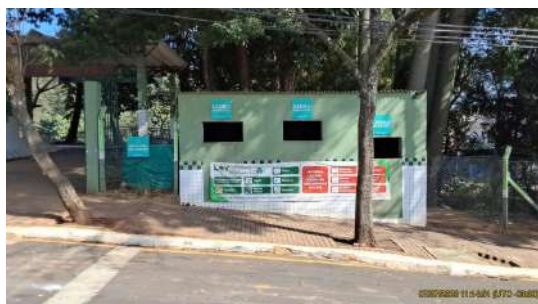
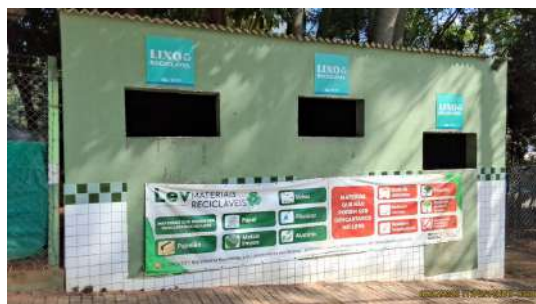
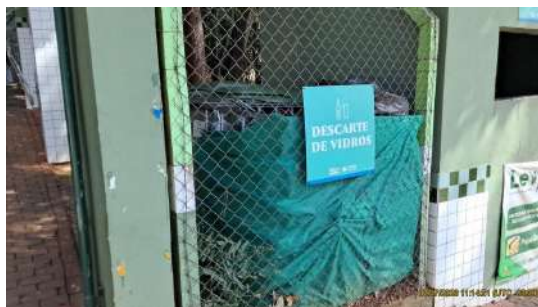
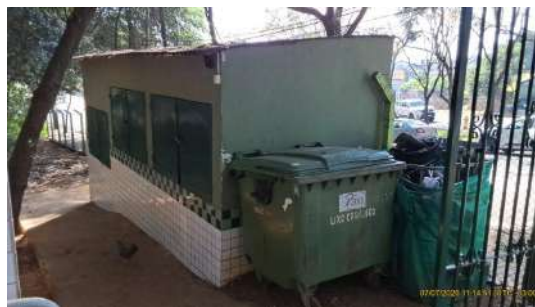
#### Fotos de [PEV4.0]

| <b>Observações Gerais</b> | PEV devidamente identificado, organizado e em boas condições de limpeza. |

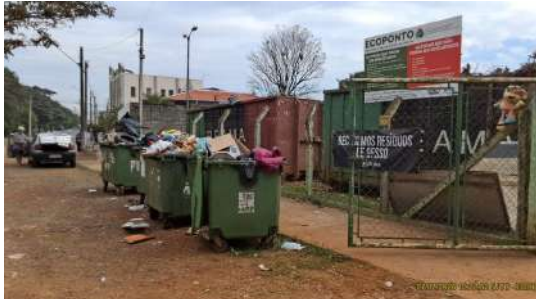
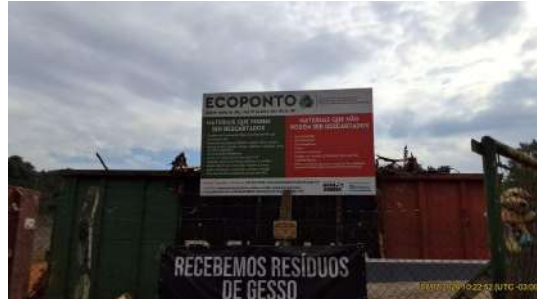
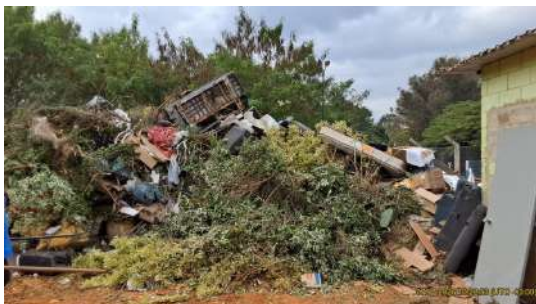
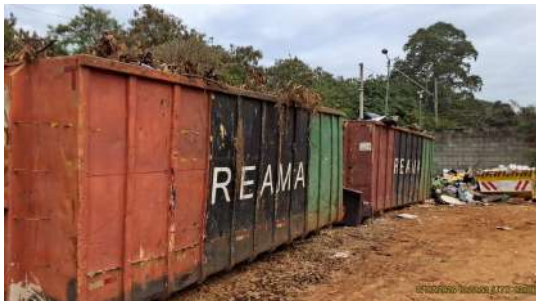
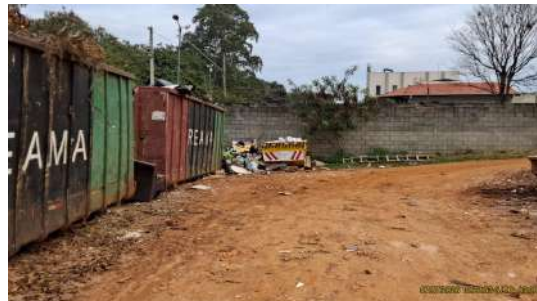
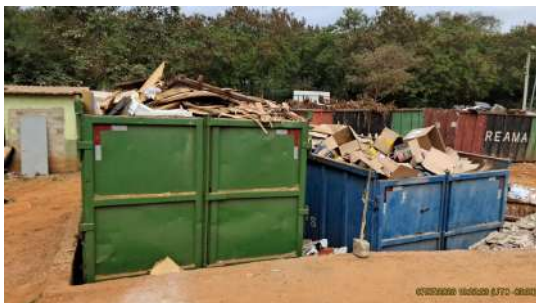
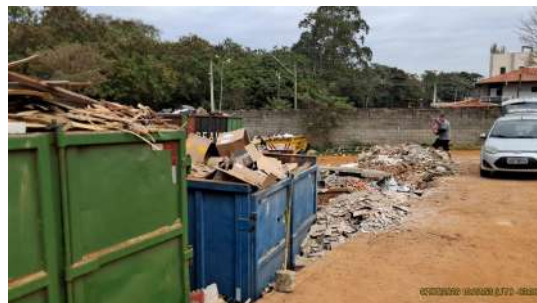
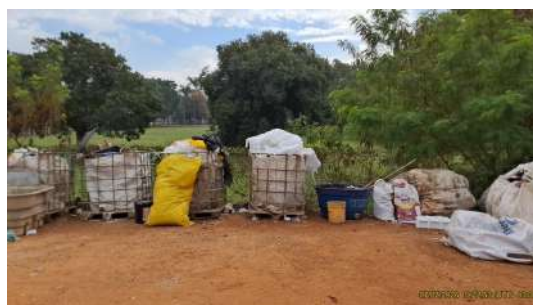
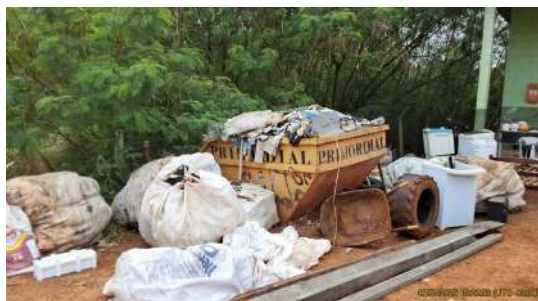
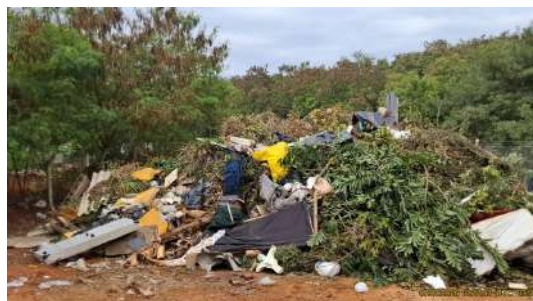
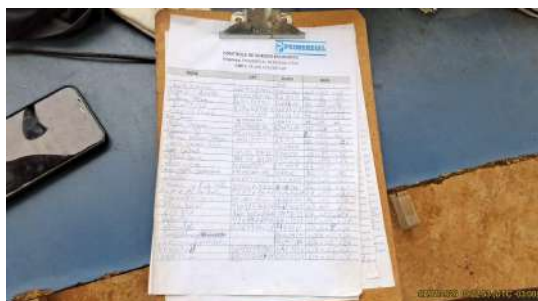
| <b>Observações Gerais</b> | Constatou-se que a área apresenta condições inadequadas de limpeza, com ausência de segregação adequada dos resíduos recebidos e acúmulo excessivo de materiais, evidenciando a necessidade de organização e controle operacional. |

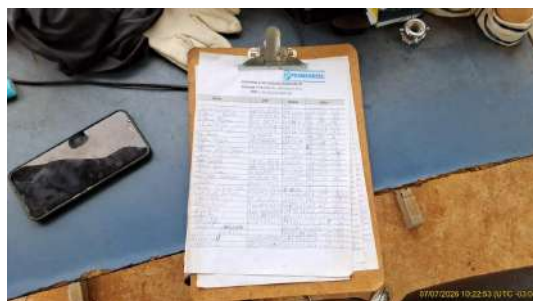
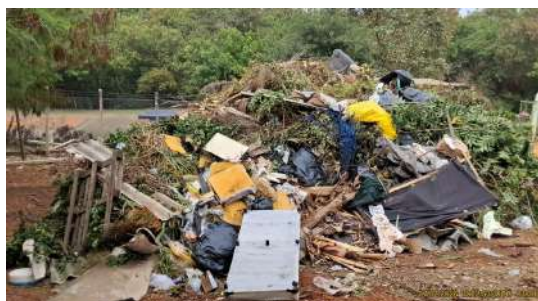
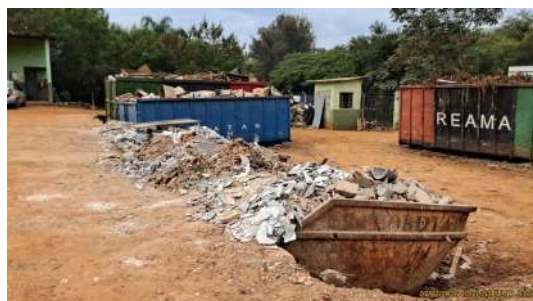
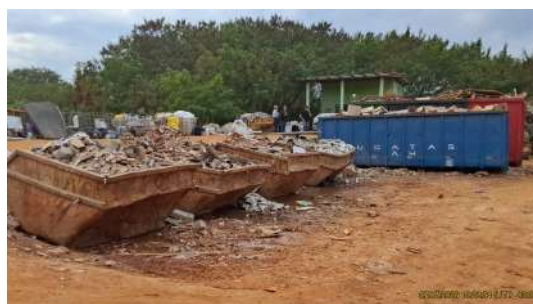
[PEV4.1] Não manter condições adequadas de limpeza na área

Constatou-se que a área não apresenta condições adequadas de limpeza.

| [PEV4.6] Não manter segregação adequada dos resíduos recebidos | Não Conforme |
| [PEV4.6] Observações | Constatou-se a ausência de segregação adequada dos resíduos recebidos. |
| [PEV4.8] Não evitar o acúmulo excessivo de material na área | Não Conforme |
| [PEV4.8] Observações | Constatou-se o acúmulo excessivo de materiais na área. |

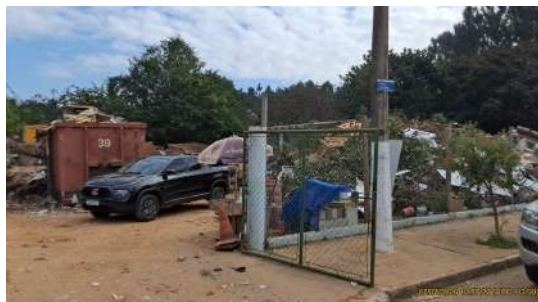
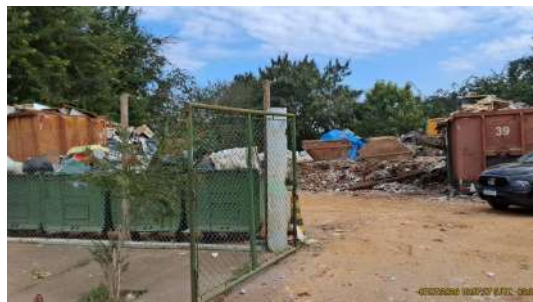
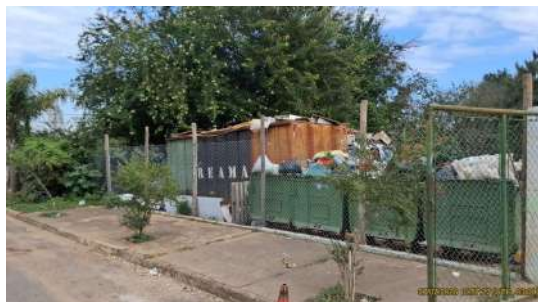
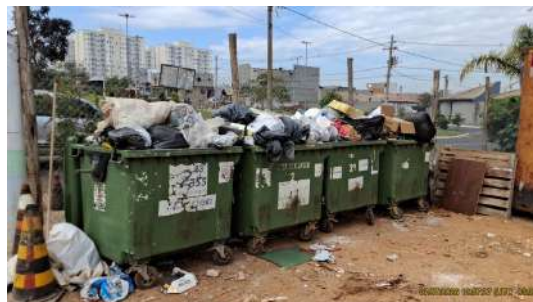
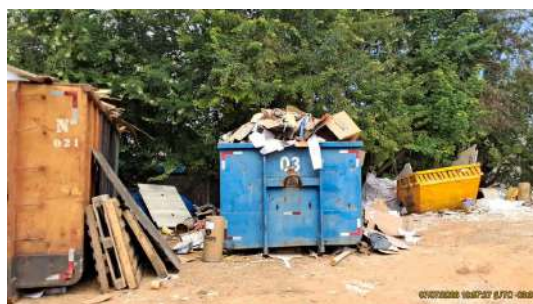
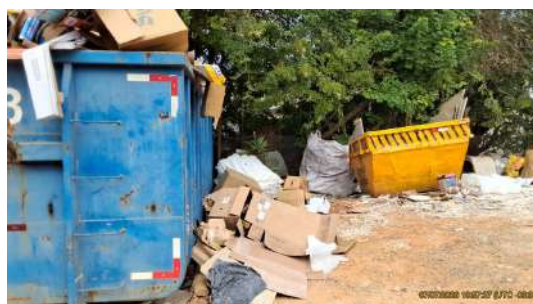
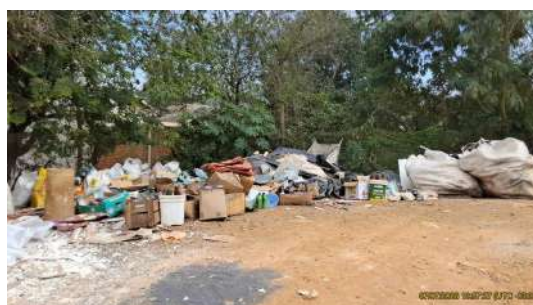
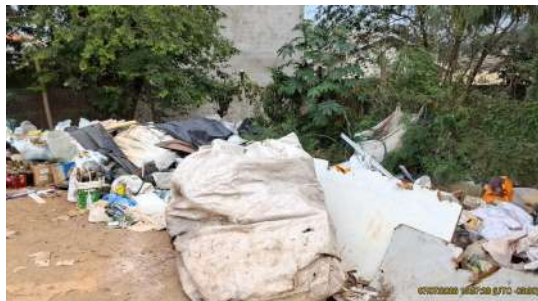
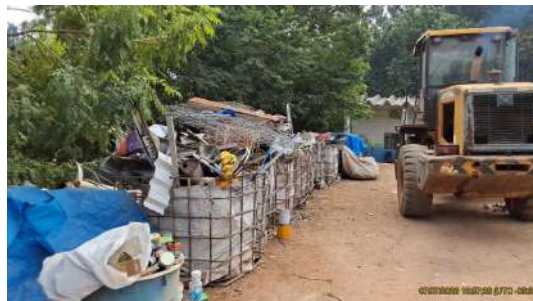
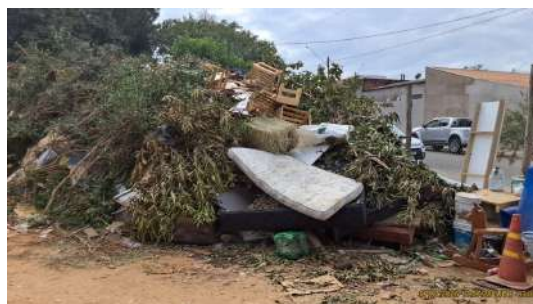
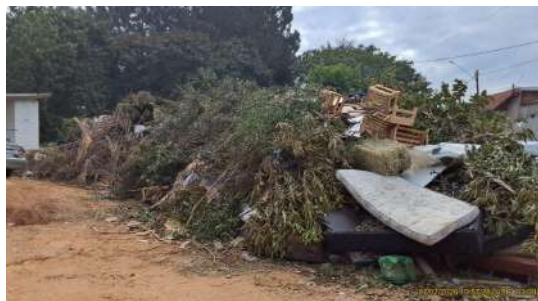
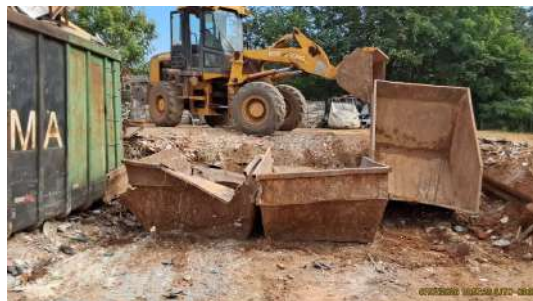
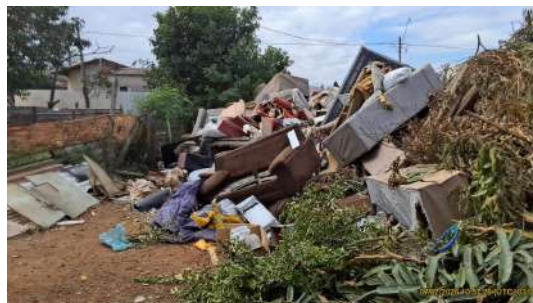
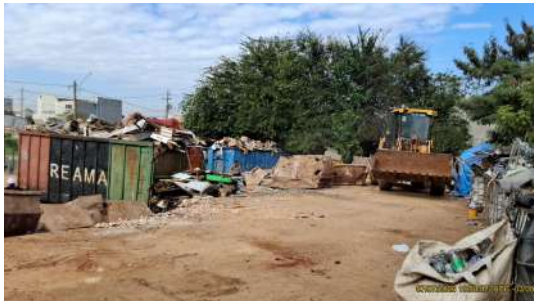
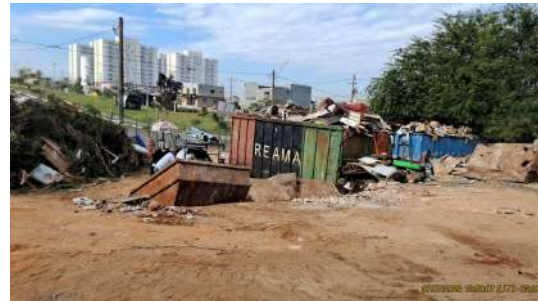
| Observações Gerais | Constatou-se que a área apresenta condições inadequadas de limpeza, com ausência de segregação dos resíduos recebidos, acúmulo excessivo de materiais e falta de identificação quanto ao horário de funcionamento e aos materiais aceitos, evidenciando a necessidade de organização e controle operacional. |

[PEV4.1] Não manter condições adequadas de limpeza na área

Constatou-se que a área não apresenta condições adequadas de limpeza.

[PEV4.4] Não manter identificação adequada da área com horário de funcionamento e materiais recebidos

Constatou-se a ausência de identificação adequada da área quanto ao horário de funcionamento e aos materiais recebidos.

[PEV4.6] Não manter segregação adequada dos resíduos recebidos

Constatou-se a ausência de segregação adequada dos resíduos recebidos.

[PEV4.8] Não evitar o acúmulo excessivo de material na área

Constatou-se o acúmulo excessivo de materiais na área.

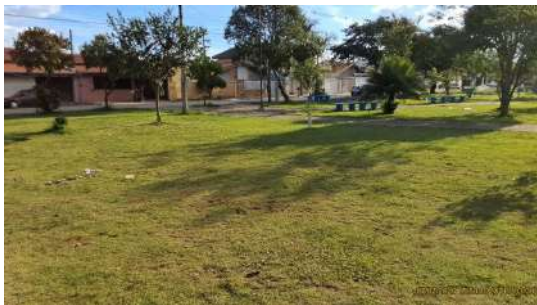
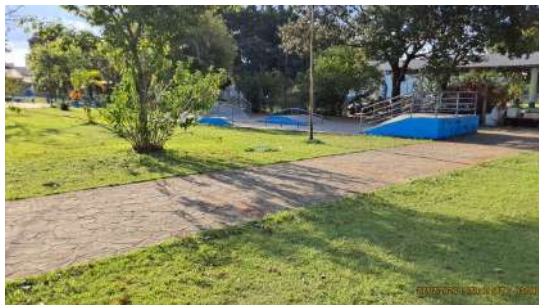
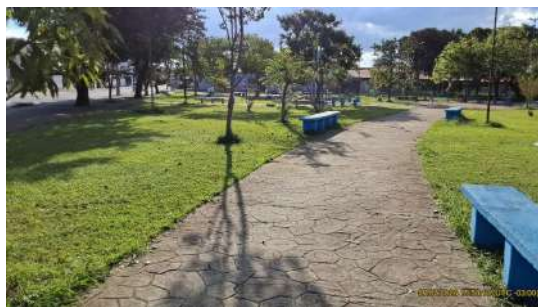
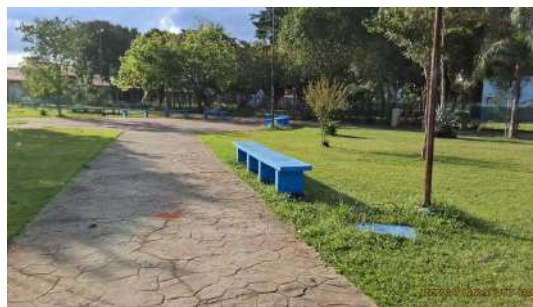
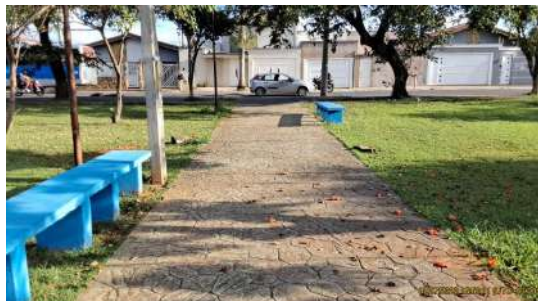
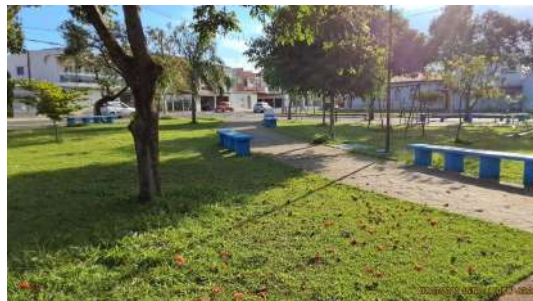
| Observações Gerais | Verificou-se condição adequada de limpeza e conservação da praça, contudo, constatou-se a necessidade de instalação de lixeiras para o adequado acondicionamento de resíduos pelos munícipes. |

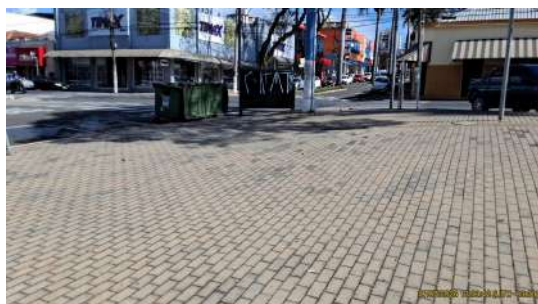
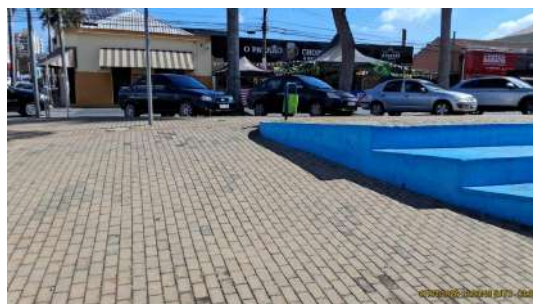
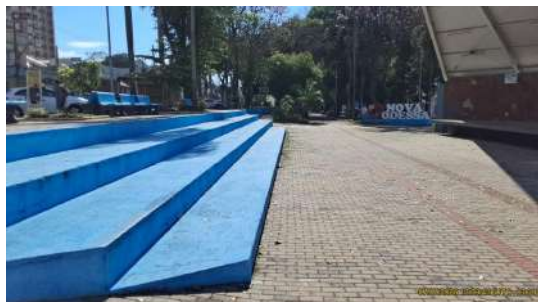
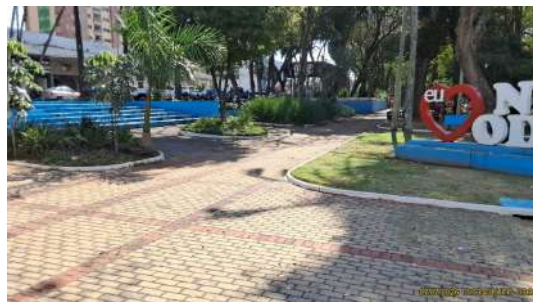
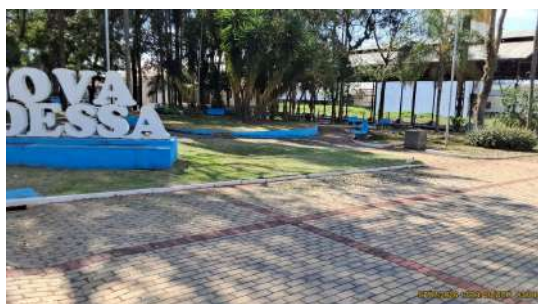
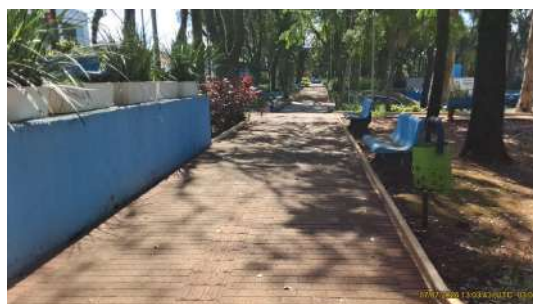
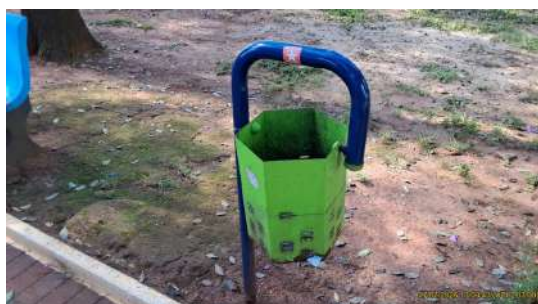
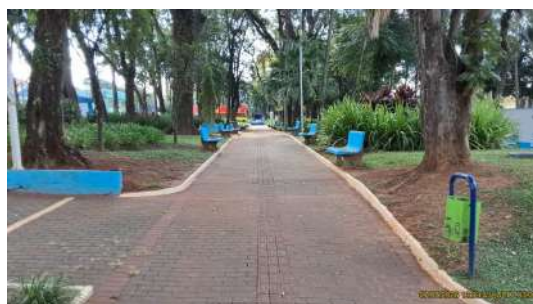
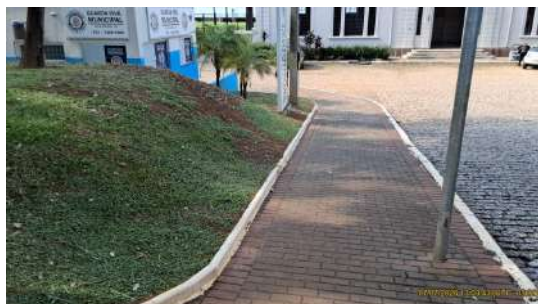
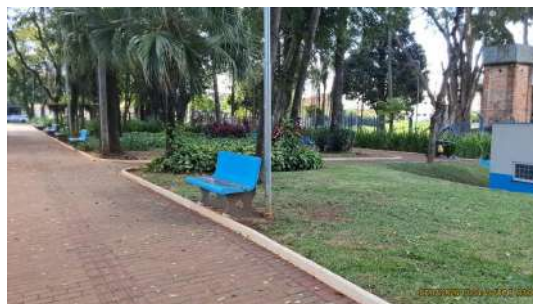
| Observações Gerais | Condição adequada de conservação e limpeza;<br>recomenda-se avaliar a viabilidade de utilização de<br>sacos plásticos nos coletores de resíduos. |

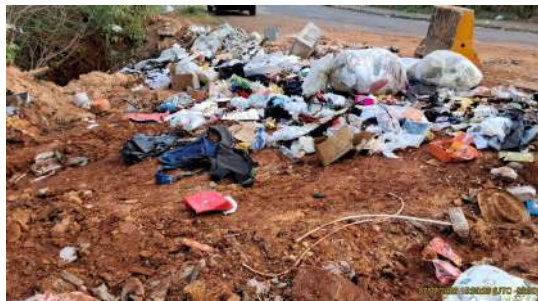
Foto 5

| <b>Observações Gerais</b> | Observa-se o descarte inadequado de resíduos no local, evidenciando a necessidade de realização de limpeza corretiva. Coordenadas (-22.801931, -47.300970). |

[SLU8.4] Não executar serviço de limpeza corretiva de deposições irregulares conforme plano operacional

**Não Conforme**

Observa-se a presença de deposições irregulares sem a devida execução de limpeza corretiva.

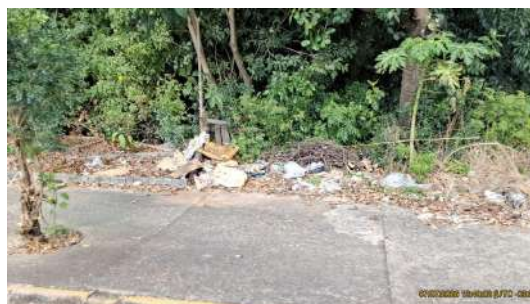
Foto 2

[SLU8.4] Não executar serviço de limpeza corretiva de deposições irregulares conforme plano operacional

**Não Conforme**

Constatou-se a não execução de limpeza corretiva em áreas com deposições irregulares.

Constatou-se a não execução de limpeza corretiva em áreas com deposições irregulares, sendo necessária a remoção dos resíduos.

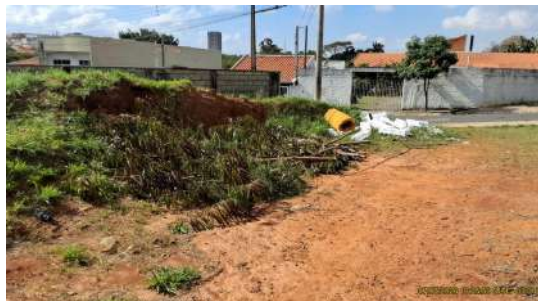
**Foto 3**

[SLU8.4] Não executar serviço de limpeza corretiva de deposições irregulares conforme plano operacional

Não Conforme

Constatou-se a não execução de limpeza corretiva em áreas com deposições irregulares.

| Observações Gerais | Constatou-se a não execução de limpeza corretiva em áreas com deposições irregulares, sendo necessária a remoção dos resíduos. |
