## Relatório de Fiscalização

### RELATÓRIO DE FISCALIZAÇÃO TÉCNICA DOS SISTEMAS DE ÁGUA E ESGOTO DO MUNICÍPIO DE JAGUARIÚNA

PRESTADOR: SERVIÇO AUTÔNOMO DE ÁGUA E ESGOTO DE JAGUARIÚNA (SAAEJA)

Americana, Julho de 2026

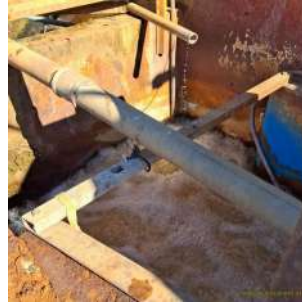
**Foto 2** - Ponto de adição de produto químico (PAC).

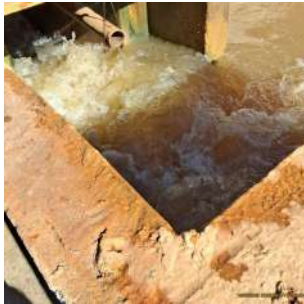
**Foto 3** - Ponto de adição de produto químico.

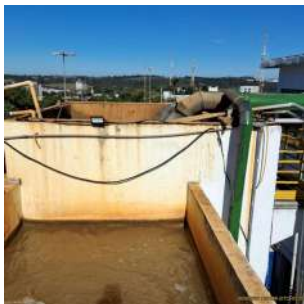
**Foto 5** - Vista geral do ponto de captação.

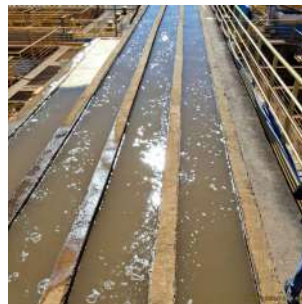
**Foto 6** - Canaletas onde se inicia o processo de formação de flocos.

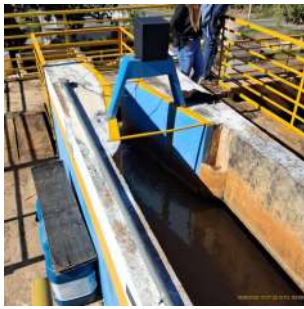
**Foto 9** - Calha Parshall e macromedidor instalados na entrada do Módulo 4.

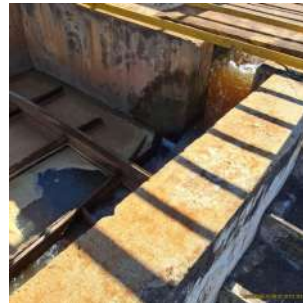
**Foto 11** - Ponto de entrada no floculador (módulo 4)..

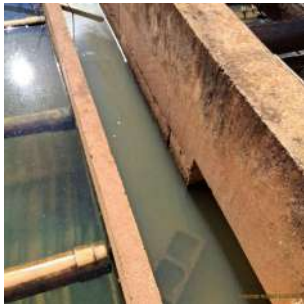
**Foto 12** - Canaleta de passagem da água do floculador para o decantador (módulo 4)..

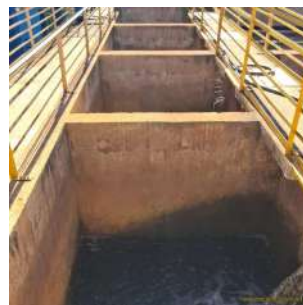
**Foto 14** - Conjunto de filtros (módulo 4).

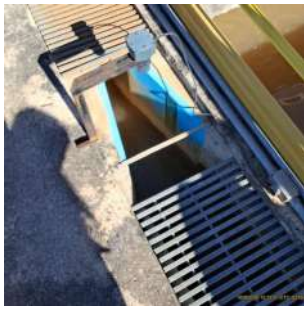
**Foto 17** - Calha Parshall e macromedidor instalados na entrada do Módulo 5.

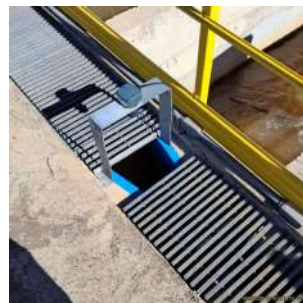
**Foto 25** - Ponto de entrada no modulo 6, com calha Parshall e macromedidor.

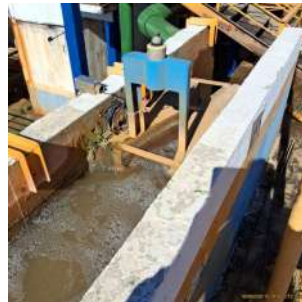
**Foto 33** - Calha Parshall e macromedidor instalados na entrada do Módulo 5.

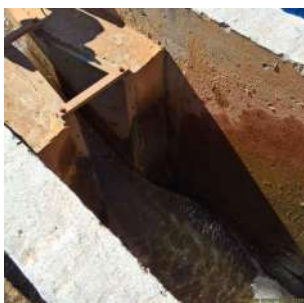
**Foto 34** - Saída da calha Parshall.

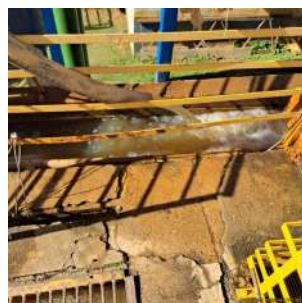
**Foto 35** - Mangueira instalada de forma adaptada para direcionar a água bruta ao Módulo 2.

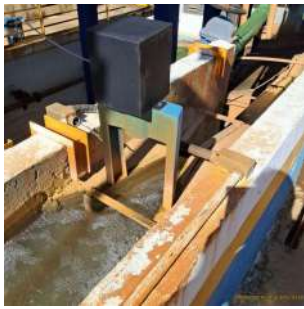
**Foto 46** - Calha Parshall e macromedidor instalados na entrada do Módulo 2.

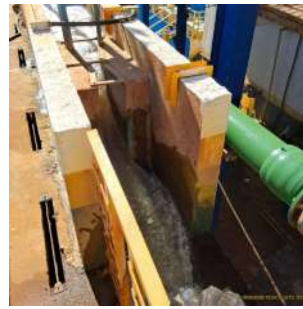
**Foto 47** - Saída da calha Parshall.

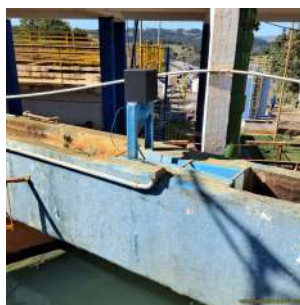
**Foto 56** - Calha Parshall e macromedidor instalados na entrada do Módulo 1.

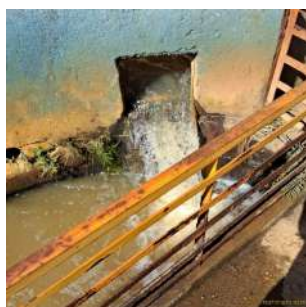
**Foto 57** - Ponto de entrada no floculador (módulo 1).

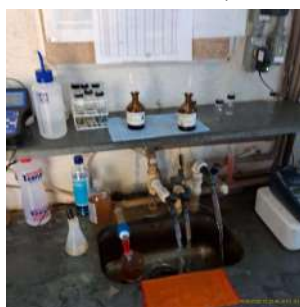
**Foto 61** - Torneiras destinadas à coleta de amostras de água nas diferentes etapas do processo de tratamento, localizadas fora do laboratório.

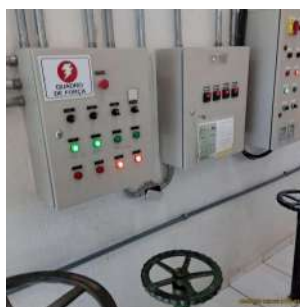
**Foto 63** - Painéis elétricos para operação dos módulos.

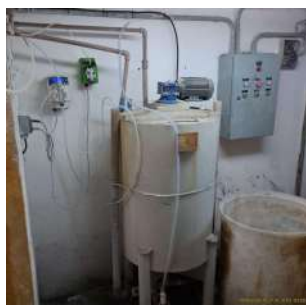
**Foto 67** - Tanque de armazenamento de ácido fluossilícico e bomba dosadora.

Deve-se providenciar a instalação de diques de contenção ao redor dos tanques de armazenamento de produtos químicos, de forma a conter eventuais vazamentos. Especificamente em relação ao tanque de PAC, deve-se promover a limpeza da área ao seu redor. Adicionalmente, todos os tanques de armazenamento de produtos químicos devem ser devidamente identificados, em

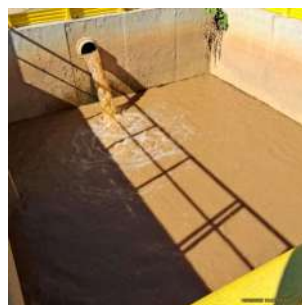
**Foto 68** - O lodo gerado nos módulos da ETA é direcionado para a lagoa de decantação, onde ocorre a sedimentação dos sólidos. A água sobrenadante é posteriormente recirculada para a entrada da ETA.

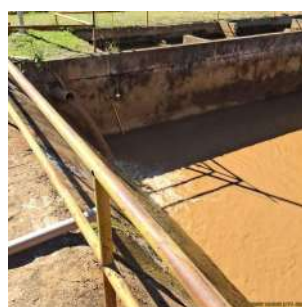
**Foto 70** - Lagoa de decantação do lodo gerado na ETA.

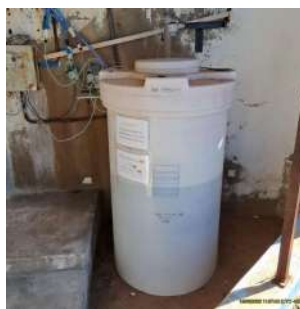
**Foto 72** - Tanque de armazenamento de produto químico (hipoclorito de sódio);

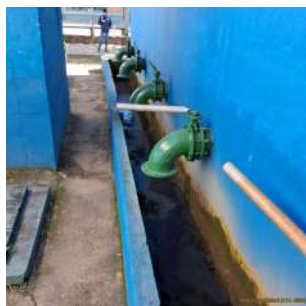
**Foto 75** - Pontos de descarga.

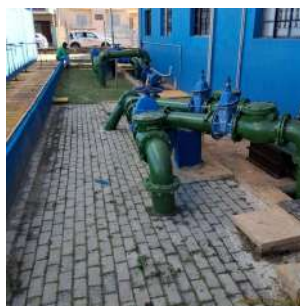
**Foto 78** - Tubulação de recalque para os reservatórios.

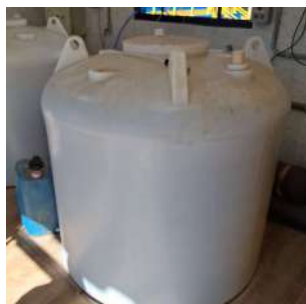
**Foto 1** - Tanque de armazenando de produto químico sem dique de proteção e identificação.

conformidade com as normas técnicas e de segurança aplicáveis.

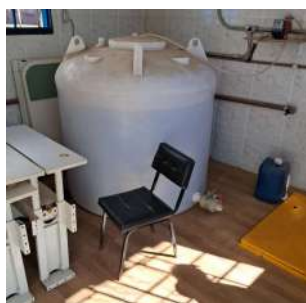
**Foto 3** - Tanque de armazenamento de produto químico sem dique de contenção e sem a devida identificação. Adicionalmente, observa-se que a sala aparenta ser utilizada como ambiente de permanência de operador, situação incompatível com o armazenamento de produtos químicos.

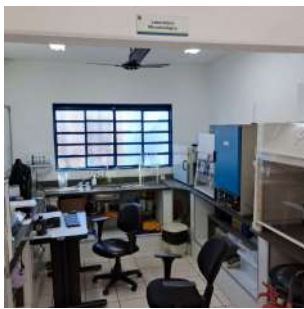
**Foto 1** - Laboratório de microbiologia sem as condições adequadas para sua operação.

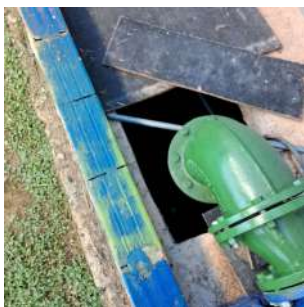
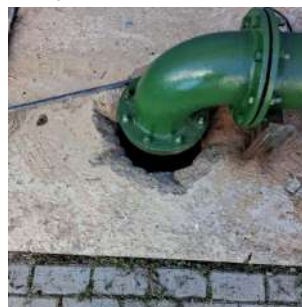
**Foto 3** - Aberturas junto aos pontos de recalque, expondo a água tratada ao ambiente externo.

**Foto 4** - Aberturas junto aos pontos de recalque, expondo a água tratada ao ambiente externo.

remoção da escada de acesso, considerando que, segundo informado pelo prestador, a referida área não é mais utilizada. 3) Deve-se promover o fechamento adequado das aberturas existentes junto às tubulações de recalque de água tratada. Atualmente, observa-se que a água tratada permanece em contato direto com o ambiente externo, condição que pode favorecer a entrada de contaminantes e comprometer sua qualidade. 4) Deve-se avaliar as condições operacionais dos decantadores dos Módulos 2 e 3, uma vez que foi observada elevada quantidade de flocos em suspensão na água decantada. Adicionalmente, o elevado nível da água provoca a submersão parcial da tubulação coletora que encaminha a água decantada aos filtros, situação que pode comprometer a distribuição uniforme da vazão entre os filtros e prejudicar a eficiência da etapa de filtração.

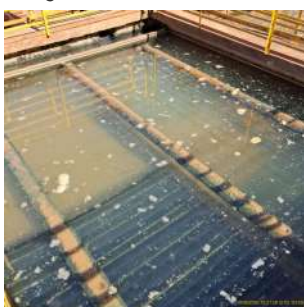
**Foto 5** - Elevada quantidade de flocos em suspensão e tubulação coletora da água decantada parcialmente submersa nos módulos 2 e 3.

**Foto 6** - Elevada quantidade de flocos em suspensão e tubulação coletora da água decantada parcialmente submersa nos módulos 2 e 3.

**Foto 7** - Elevada quantidade de flocos em suspensão e tubulação coletora da água decantada parcialmente submersa nos módulos 2 e 3.

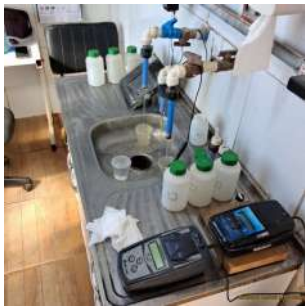
**Foto 1** - Laboratório de análises físico-químicas. O espaço é reduzido, sendo realizadas apenas análises básicas, como cloro residual, pH e turbidez. As demais análises são realizadas no laboratório da ETA Central.

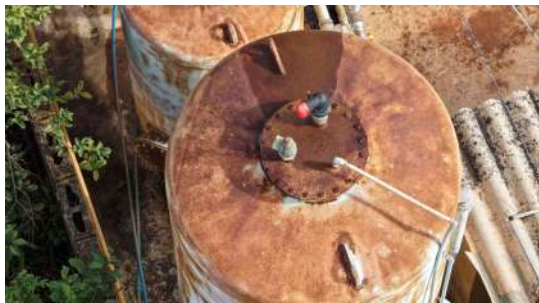
**Foto 14** - Vista do topo do floculador/decantador.

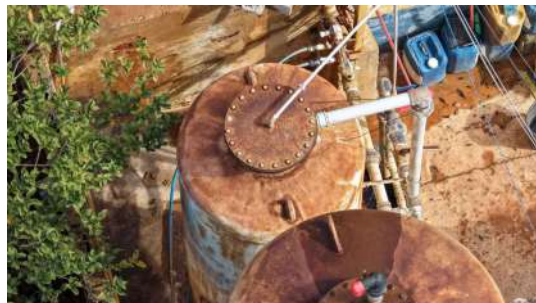
**Foto 15** - Vista do topo do filtro.

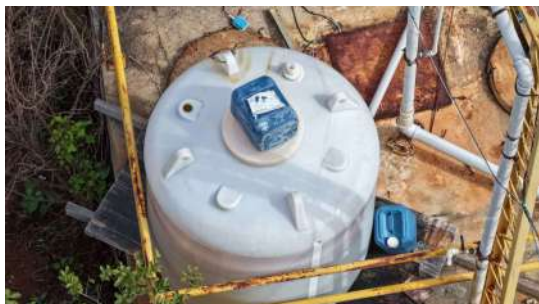
**Foto 16** - Tanque de hipoclorito de sódio.

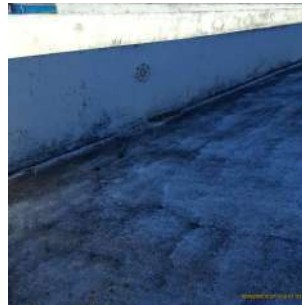
Foto 2 - Abertura de ventilação.

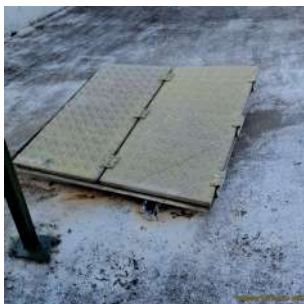
Foto 3 - Tampa de inspeção.

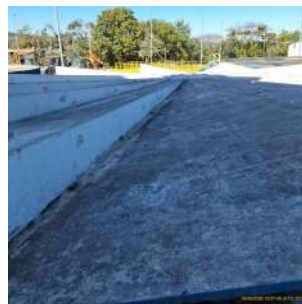
Foto 4 - Vista da parte superior do reservatório.

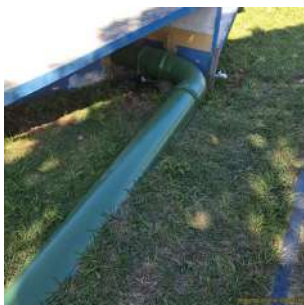
Foto 5 - Ponto de abastecimento do reservatório.

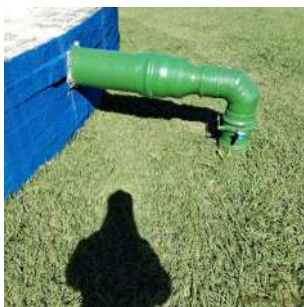
**Foto 3** - Tubulação de interligação com os demais reservatórios.

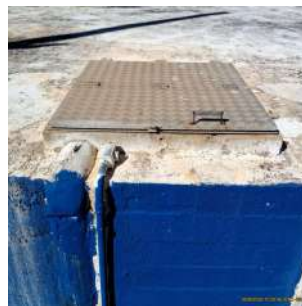
**Foto 2** - Tampa de inspeção.

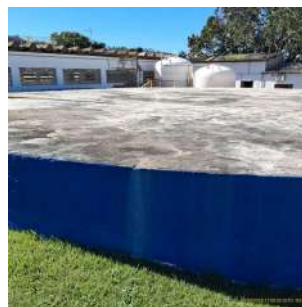
**Foto 4** - Vista geral do reservatório.

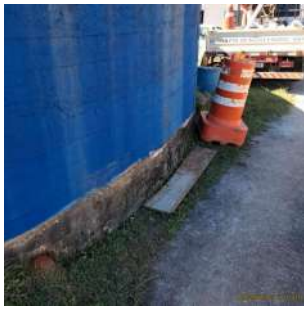
**Foto 5** - Vista lateral do reservatório.

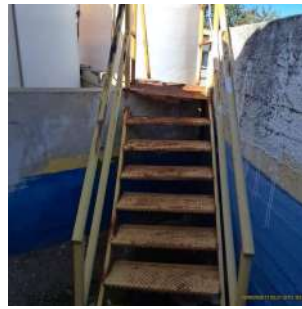
**Foto 6** - Escada de acesso à parte superior do reservatório.

Deve-se providenciar a manutenção da escada de acesso à parte superior do reservatório, uma vez que a corrosão compromete a integridade da estrutura, representando risco à segurança dos operadores.

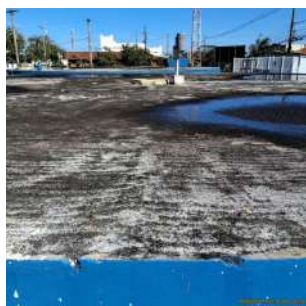
**Foto 1** - Vista da parte superior do reservatório, com destaque para tampa de inspeção ao centro.

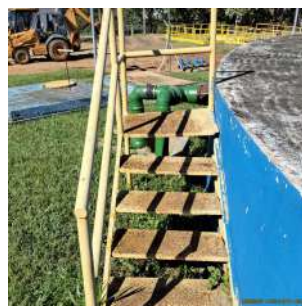
**Foto 2** - Escada de acesso à parte superior do reservatório.

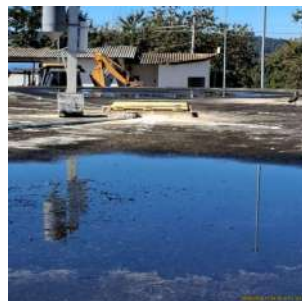
**Foto 4** - Parte superior do reservatório.

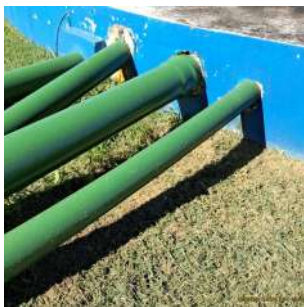
**Foto 5** - Tubulações de interligação com a estação de tratamento e os demais reservatórios.

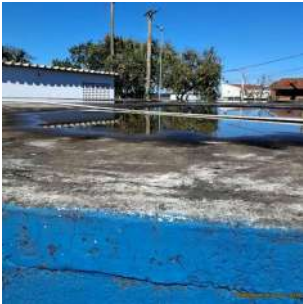
Foto 1 - Vista da parte superior do reservatório.

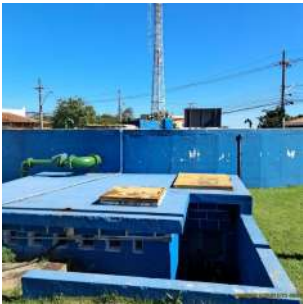
Foto 3 - Vista geral do reservatório. Ao seu lado, encontra-se a estação elevatória responsável pelo

recalque da água para outros reservatórios do município

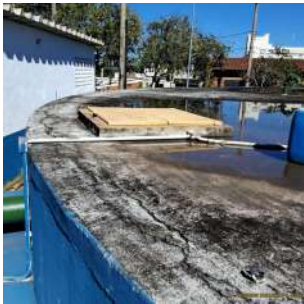
Foto 4 - Tampa de inspeção.

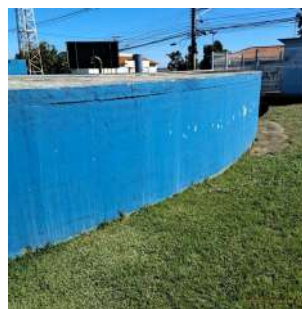
**Foto 5** - Vista lateral do reservatório.

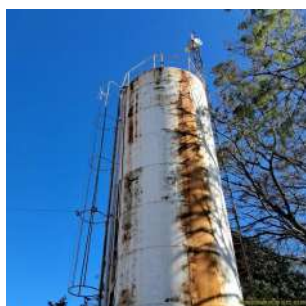
**Foto 1** - Vista geral do reservatório.

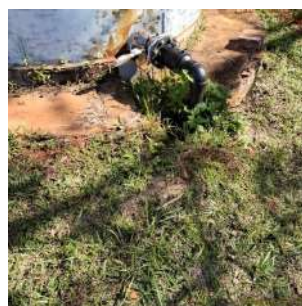
**Foto 2** - Tubulação de distribuição.

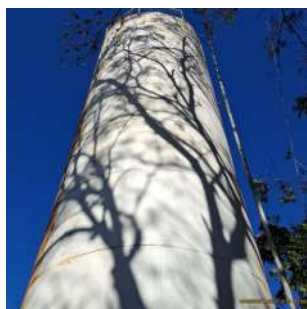
**Foto 3** - Vista lateral do reservatório.

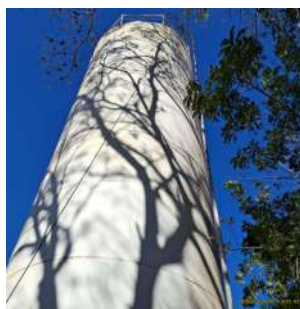
**Foto 4** - Vista lateral do reservatório.

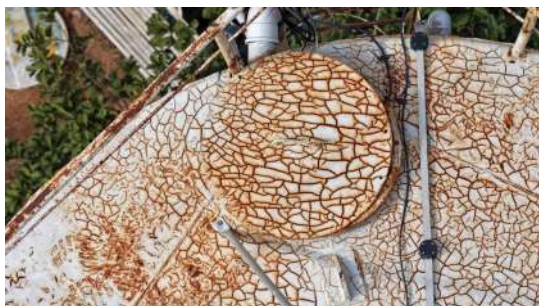
**Foto 8** - Tampa de inspeção.

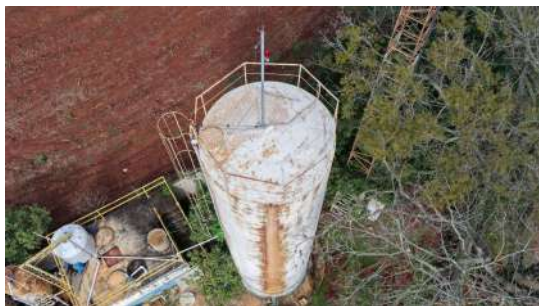
**Foto 10** - Vista geral do reservatório.

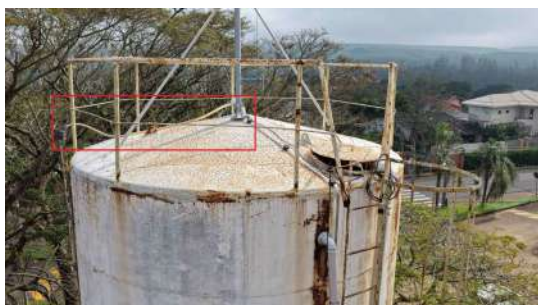
**[RES6.13] Reservatório sem tubulação de ventilação**

Foi observado que a abertura de ventilação do reservatório aparentemente está sendo utilizada para a dosagem de produto químico, comprometendo sua função de promover a adequada ventilação do reservatório. A tubulação de ventilação deve ser destinada exclusivamente à troca de ar, devendo a dosagem do produto químico ser realizada por meio de ponto específico para essa finalidade.

**Foto 1** - Abertura de ventilação do reservatório, utilizada aparentemente para a adição de produto químico (retângulo vermelho).

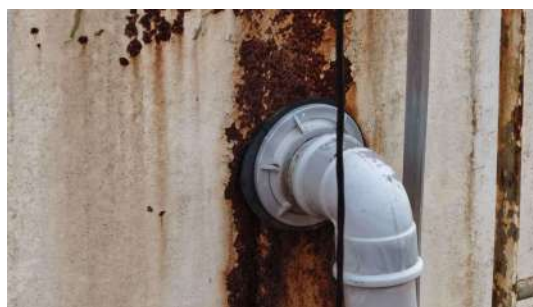
**Foto 2** - Sinais de ferrugem na estrutura do reservatório.

Adicionalmente, recomenda-se que o prestador avalie o estado de conservação do reservatório, especialmente em relação aos pontos de corrosão identificados, e estude a execução de serviços de recuperação e repintura da estrutura. Essa medida visa evitar o avanço da corrosão, prevenindo o surgimento de vazamentos e o comprometimento da integridade estrutural do reservatório.

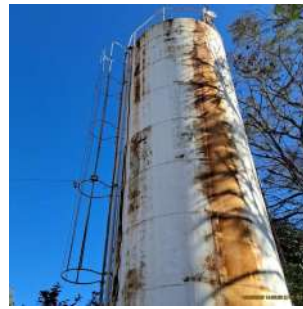
**Foto 4** - Sinais de ferrugem na estrutura do reservatório.

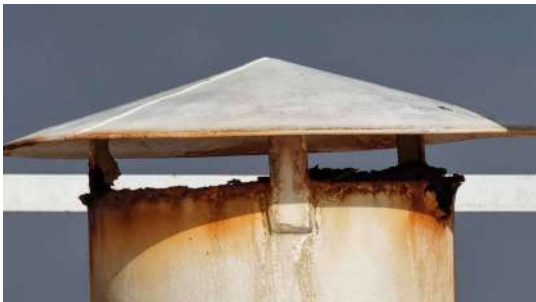
**[RES6.9] Inexistência de telas de proteção contra entrada de insetos e pequenos animais nas tubulações de ventilação**

**Foto 1** - Tubulação de ventilação sem tela de proteção.

Providenciar a tela de proteção.

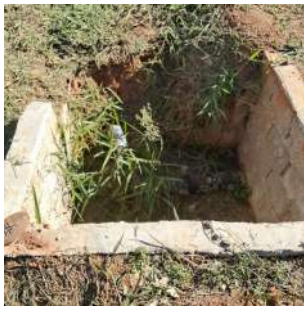
**Foto 1** - Abertura sem proteção.

Deve-se providenciar o fechamento da abertura existente na área do reservatório, de forma a evitar a ocorrência de acidentes.

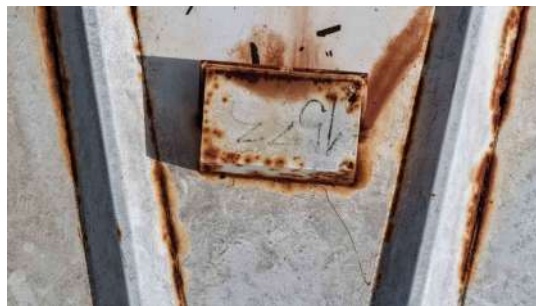
**Foto 5** - Abertura de ventilação.

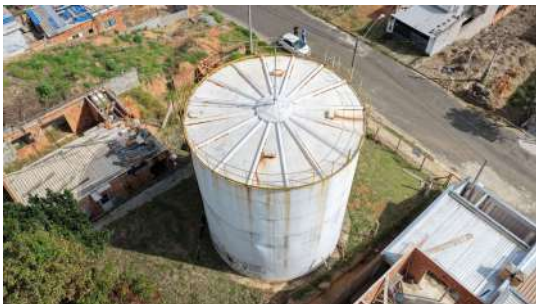
**Foto 6** - Vista geral do reservatório.

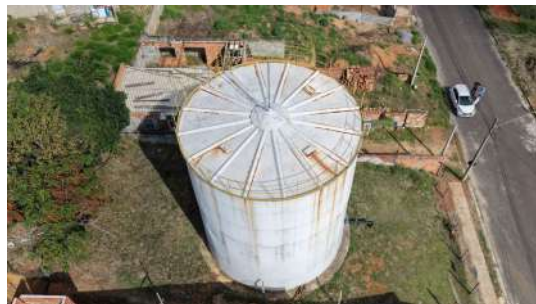
**Foto 7** - Vista lateral do reservatório.

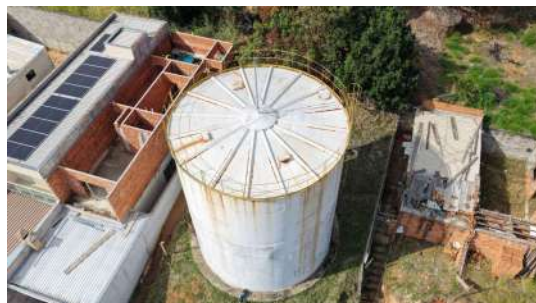
**Foto 9** - Vista lateral do reservatório.

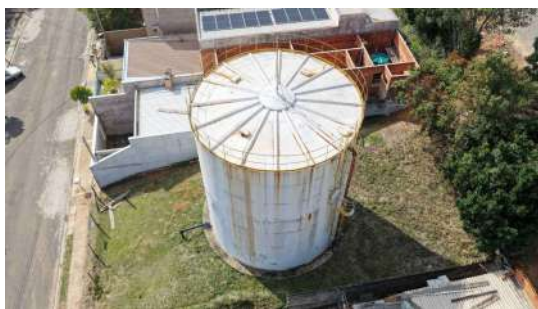
**Foto 10** - Vista lateral do reservatório.

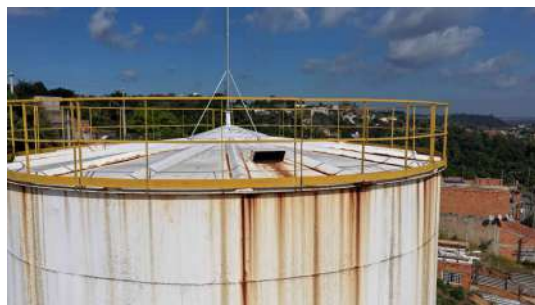
**Foto 13** - Vista do topo do reservatório.

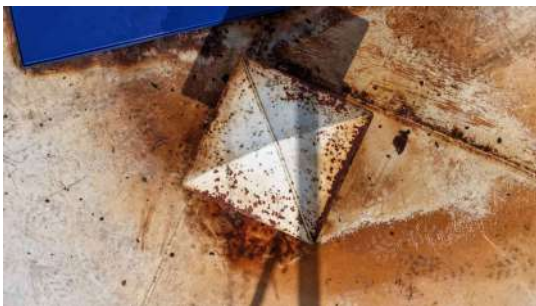
**Foto 4** - Tubo de ventilação.

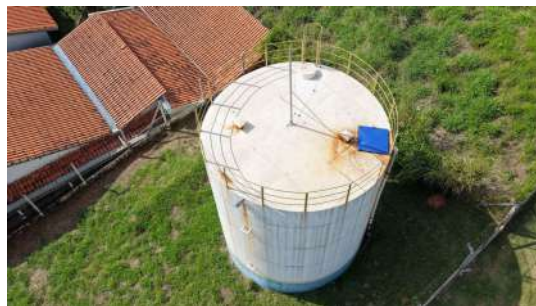
**Foto 5** - Vista lateral do reservatório.

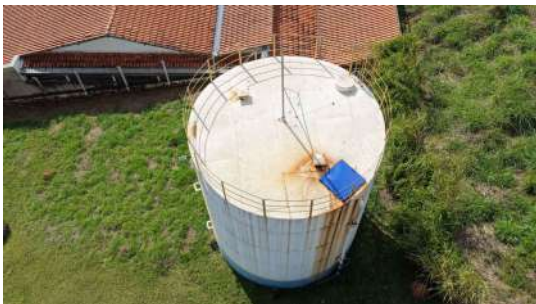
**Foto 6** - Vista lateral do reservatório.

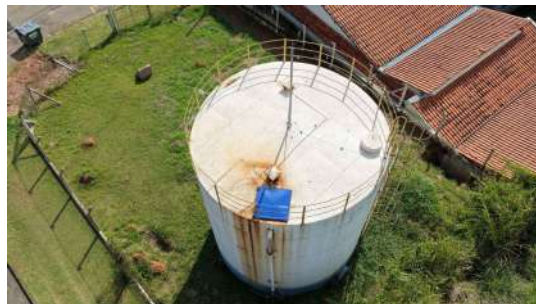
**Foto 7** - Vista lateral do reservatório, com destaque para a tubulação de abastecimento.

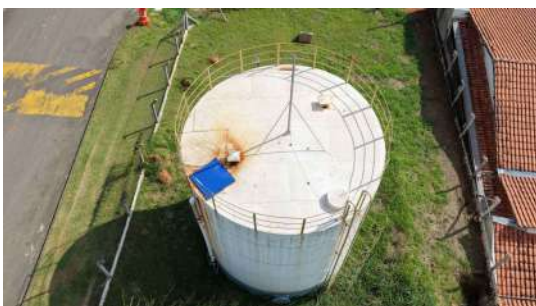
**Foto 8** - Vista lateral do reservatório.

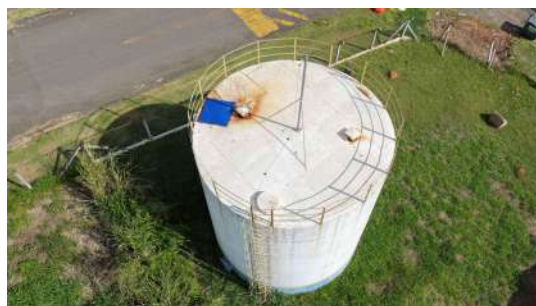
**Foto 9** - Vista lateral do reservatório.

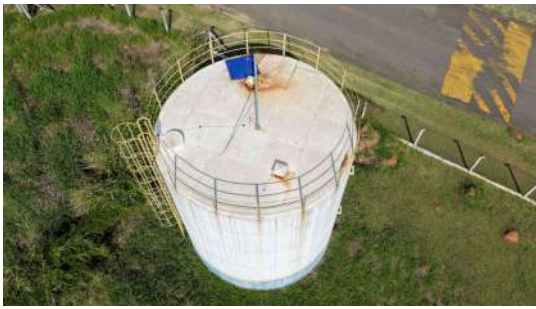
**Foto 10** - Vista lateral do reservatório.

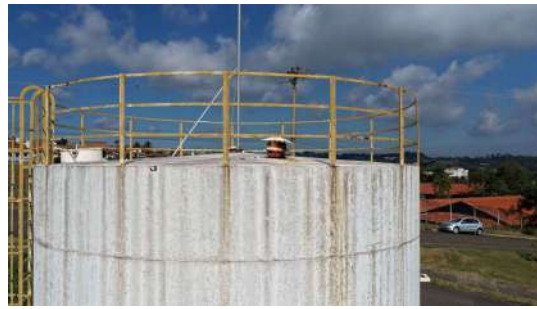
**Foto 11** - Topo do reservatório.

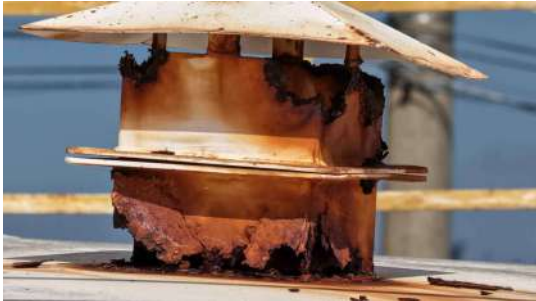
**Foto 12** - Tubo de ventilação.

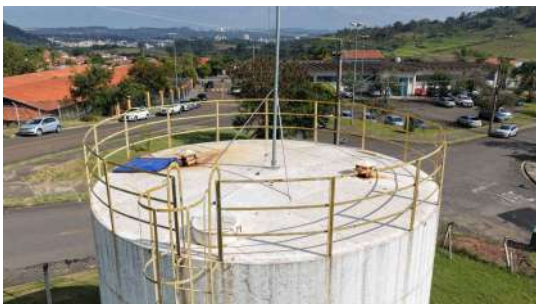
**Foto 14** - Topo do reservatório, com destaque para o guarda-corpo localizado na parte superior.

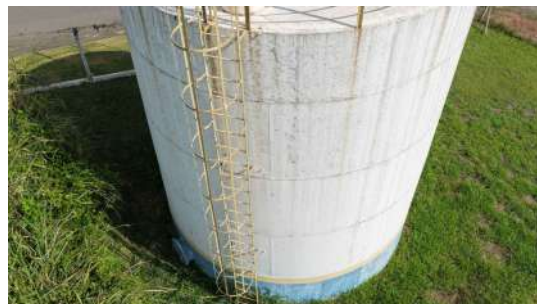
**Foto 15** - Escada de acesso ao topo do reservatório, equipada com guarda-corpo.

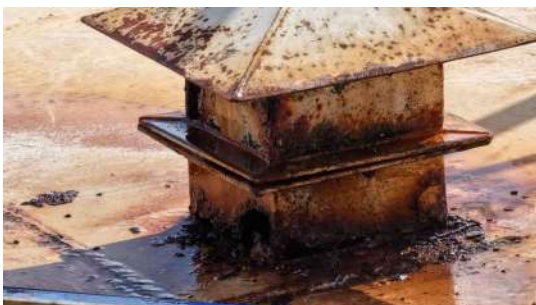
**Foto 16** - Tubo de ventilação.

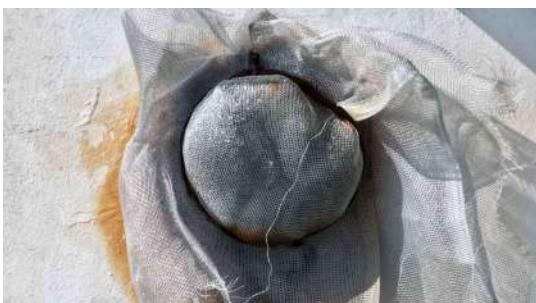
**Foto 18** - Tela de proteção instalada no tubo extravasor.

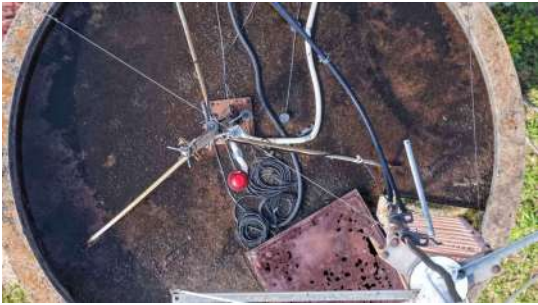
Foto 3 - Vista superior do reservatório detalhada.

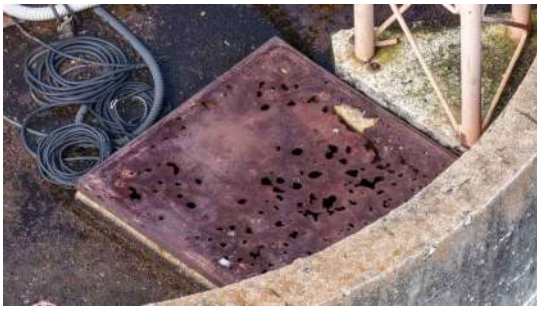
**Foto 4** - Tampa de inspeção.

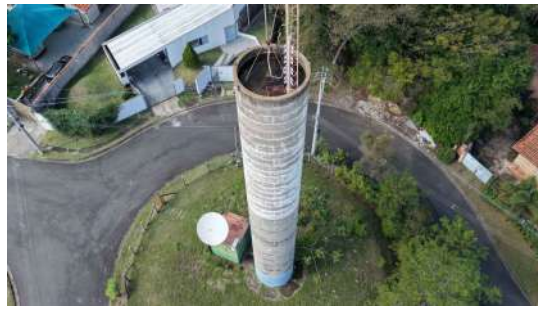
**Foto 5** - Vista lateral do reservatório.

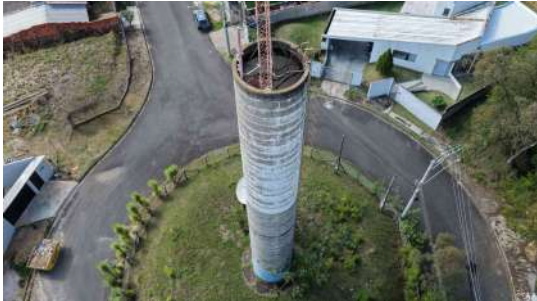
**Foto 6** - Vista lateral do reservatório.

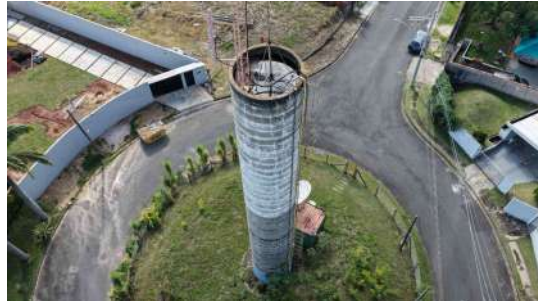
**Foto 7** - Vista lateral do reservatório.

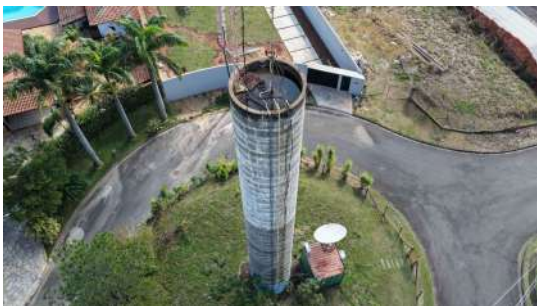
**Foto 8** - Vista lateral do reservatório, com destaque para a escada de acesso ao topo do reservatório.

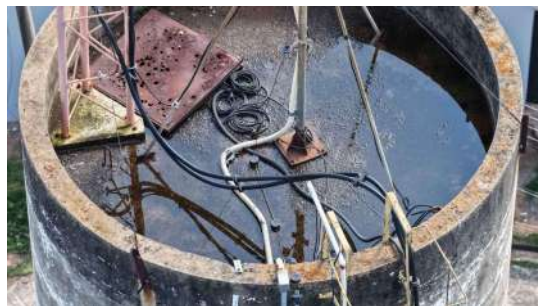
**Foto 9** - Vista superior do reservatório detalhada.

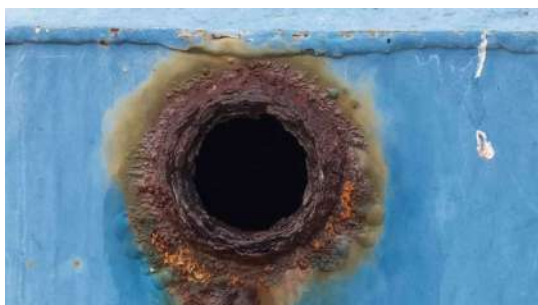
**[RES6.9]** Inexistência de telas de proteção contra entrada de insetos e pequenos animais nas tubulações de ventilação

**Foto 1** - Tubo extravasor sem tela de proteção.

Deve-se providenciar a instalação de telas de proteção nas aberturas do tubo extravasor e da tubulação de ventilação.

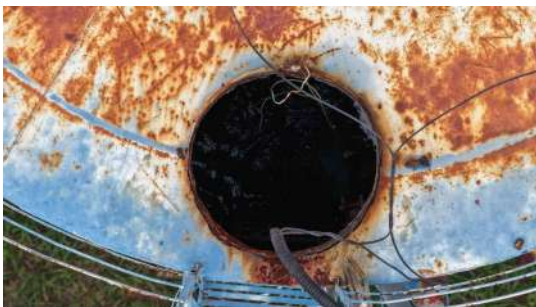
O reservatório possui duas aberturas de inspeção, sendo que apenas uma está devidamente tampada. A outra encontra-se sem tampa, permitindo a entrada de agentes contaminantes no reservatório de água tratada. Deverá ser providenciada a instalação de tampa de inspeção adequada, de modo a preservar a qualidade da água armazenada.

**Foto 1** - Abertura de inspeção sem tampa.

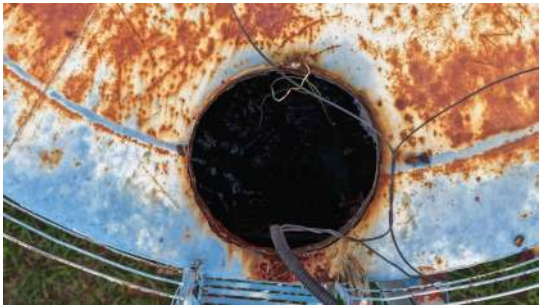
Foto 1 - Abertura do no topo do reservatório permitindo a entrada de contaminantes.

Enquanto uma nova tampa de inspeção não é devidamente instalada, o prestador deve providenciar o devido fechamento da abertura e assim evitar a entrada de contaminantes.

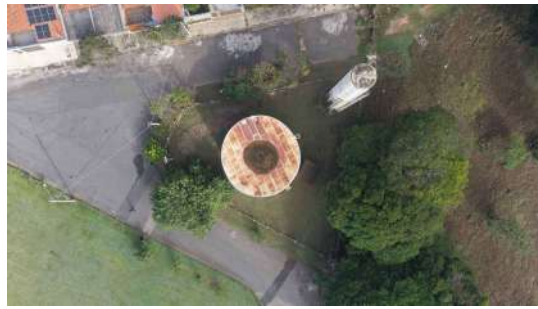
**Foto 1** - Vista do entorno dos reservatórios, destacando a localização no município.

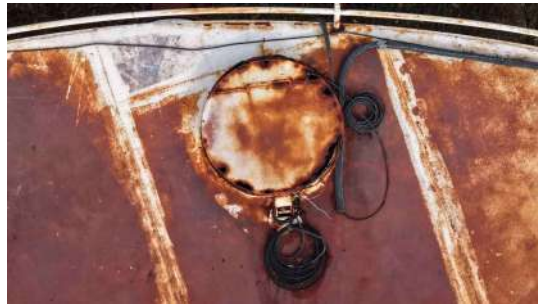
**Foto 4** - Vista superior do reservatório apoiado.

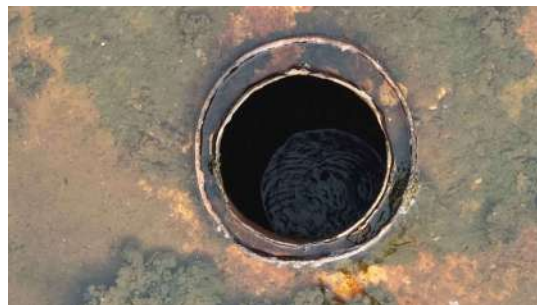
**Foto 1** - Tubo de ventilação sem proteção.

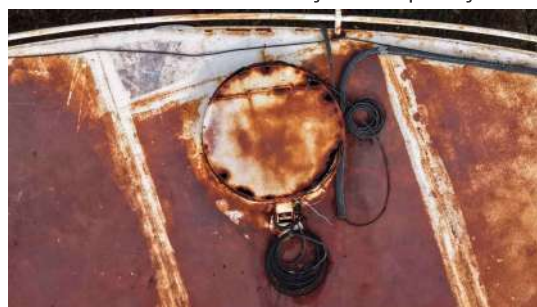
**Foto 3** - Vista do topo do reservatório, com destaque para abertura no centro do reservatório devido a ausência de proteção no tubo de ventilação.

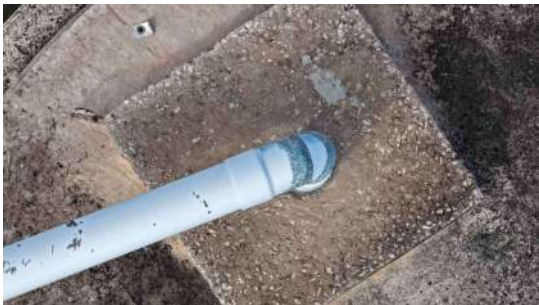
**Foto 2** - Tubulação de abastecimento.

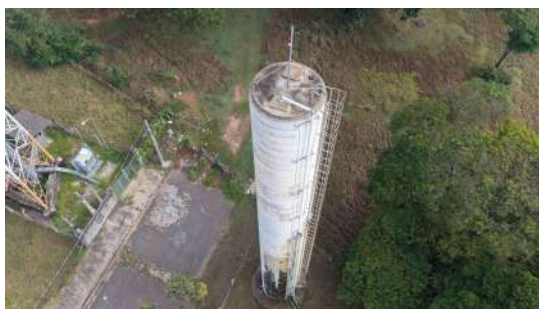
**Foto 5** - Escada de acesso ao topo do reservatório, dotada de guarda-corpo.

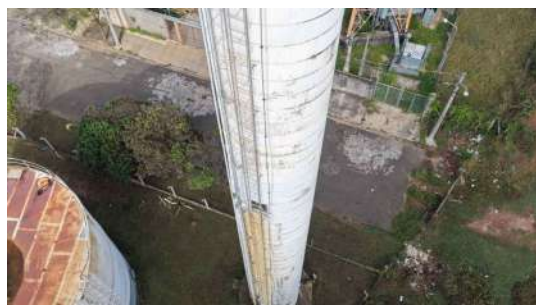
**Foto 13** - Cabo de aterramento do SPDA.

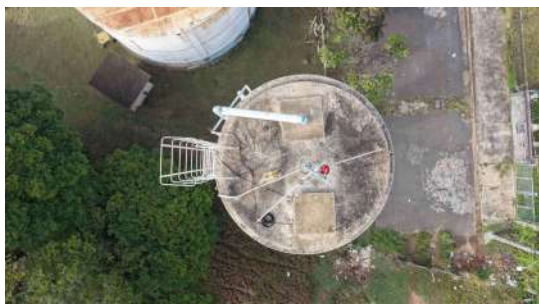
O topo do reservatório não dispõe de guarda-corpo, oferecendo risco de acidentes durante as atividades de operação e manutenção. Deve-se providenciar a instalação de guarda-corpo.

**Foto 1** - Topo do reservatório sem guarda-corpo

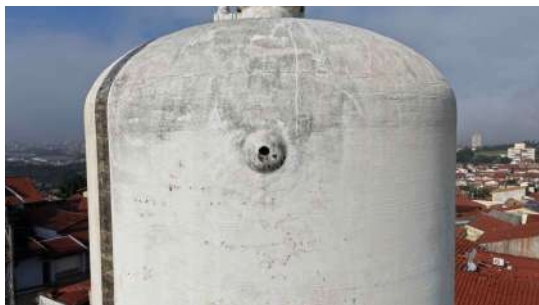
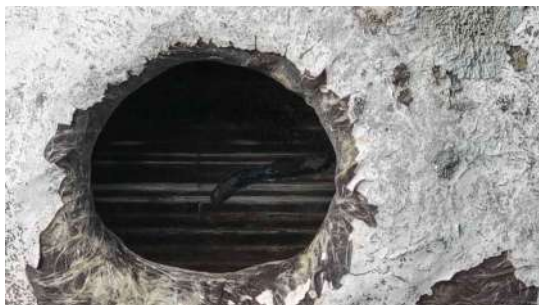
[RES6.9] Inexistência de telas de proteção contra entrada de insetos e pequenos animais nas tubulações de ventilação

**Não Conforme**

**Foto 1** - Tubo extravasor sem tela de proteção.

**Foto 2** - Tubo extravasor sem tela de proteção.

Providenciar a instalação de telas de proteção no tubo extravasor e na tubulação de ventilação.

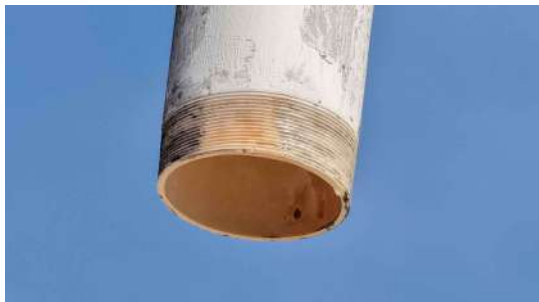
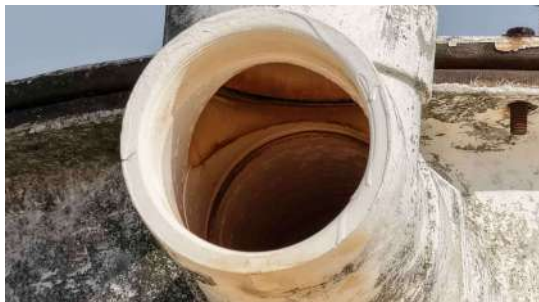
**Foto 3** - Tubulação de ventilação sem tela de proteção.

**Foto 4** - Tubulação de ventilação sem tela de proteção.

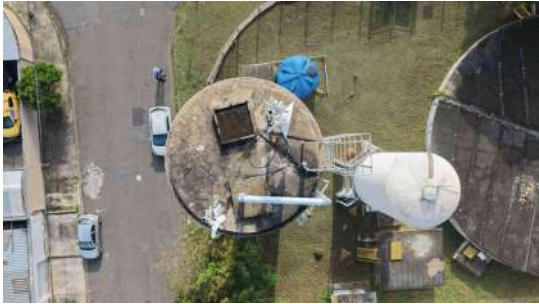
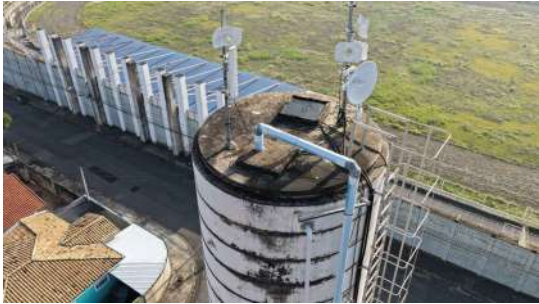
**[RES6.4] Existência de locais sem guarda-corpos ou escadas ou em situação inadequada**

O topo do reservatório não dispõe de guarda-corpo no seu entorno nem ao redor da tampa de inspeção, o que representa risco de acidentes durante o acesso e a realização de atividades de operação e manutenção. Deve-se providenciar a instalação de guarda-corpo no perímetro superior do reservatório ou ao redor da tampa de inspeção, de forma a garantir a segurança dos operadores.

Foto 1 - Topo do reservatório sem guarda-corpo.

Foto 2 - Topo do reservatório sem guarda-corpo.

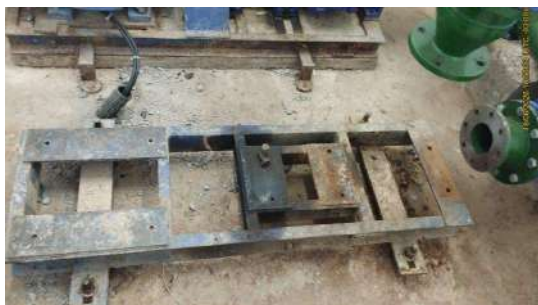
O conjunto motobomba reserva não estava instalado no local.

**Foto 1** - Detalhe do ponto de instalação do conjunto motobomba reserva.

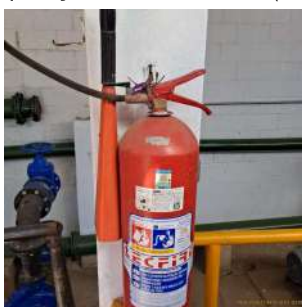
**Foto 12** - Extintor de incêndio.

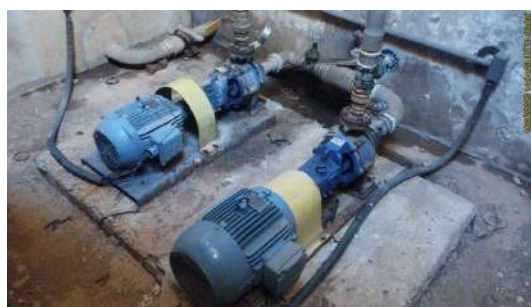
**Foto 4** - Há dois conjuntos moto-bomba instalados, um em funcionamento e o segundo como reserva.
