### RELATÓRIO DE FISCALIZAÇÃO TÉCNICA DOS SISTEMAS DE ÁGUA E ESGOTO DO MUNICÍPIO DE SÃO CARLOS

PRESTADOR: SERVIÇO AUTÔNOMO DE ÁGUA E ESGOTO DE SÃO CARLOS - SAAE

Verificação de Não Conformidades

Americana, julho de 2026

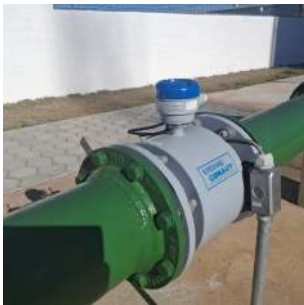
Foto 2 - Macromedidor de vazão do poço Cedrinho

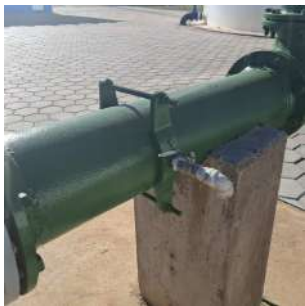
Foto 3 - Tomada para coleta de água bruta

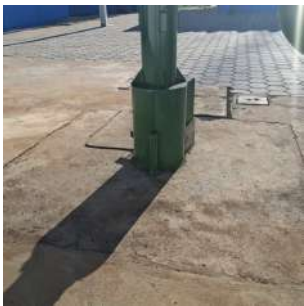
Foto 4 - Laje de proteção do poço Cedrinho

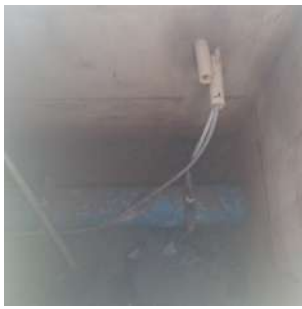
**Foto 5** - Ponto de dosagem do cloro e flúor

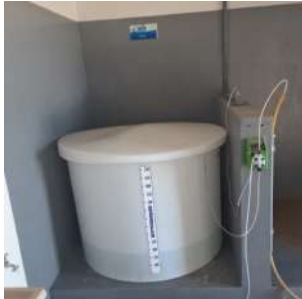
**Foto 7** - Armazenamento e bomba dosadora de flúor

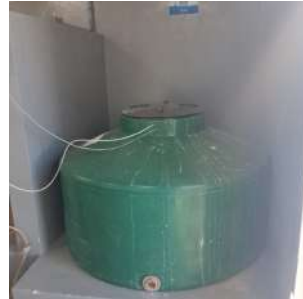
**Foto 8** - Armazenamento e bomba dosadora de Cloro

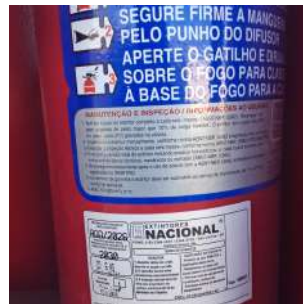
**Foto 10** - Extintor de incêndio (dentro da validade)

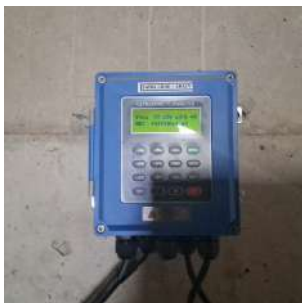
**Foto 11** - Display do medidor de vazão localizado no reservatório elevado Cedrinho da saída CDHU/Aracy

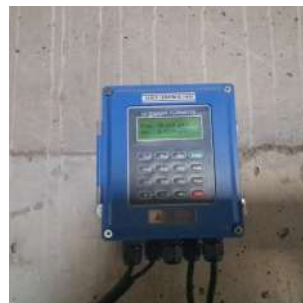
**Foto 12** - Display do medidor de vazão localizado no reservatório elevado Cedrinho da saída Cedrinho/MRV

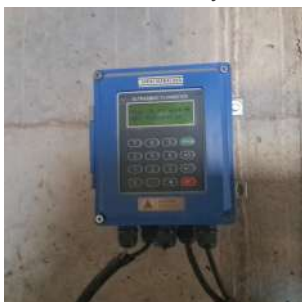
**Foto 13** - Display do medidor de vazão localizado no reservatório elevado Cedrinho da saída Maracanã

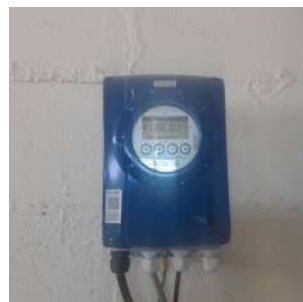
**Foto 14** - Display do medidor de vazão do poço Cedrinho

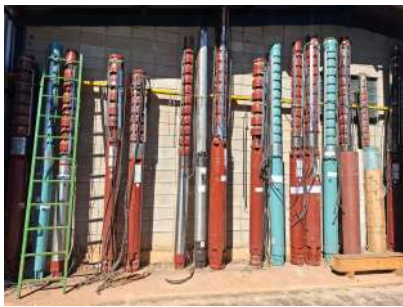
Foto 15 - Estoque de bombas reservas, inclusive do poço Cedrinho

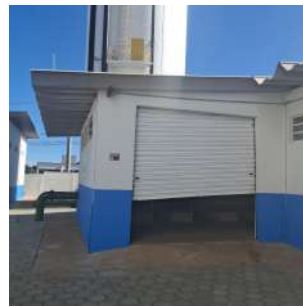
**Foto 2** - Vista externa da casa de bombas do centro de reservação Cedrinho

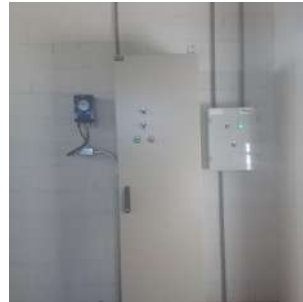
**Foto 4** - Painel de automação da telemetria e dosadoras de cloro e flúor

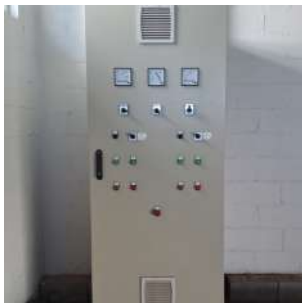
**Foto 5** - Painel de comando e controle dos conjuntos de recalque

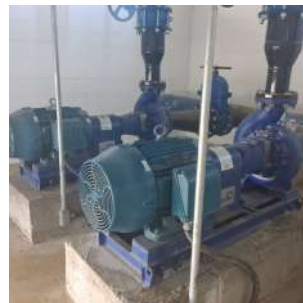
**Foto 6** - Conjuntos motobombas com capacidade nominal de 250m³/h

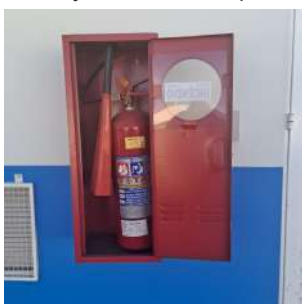
**Foto 7** - Extintor de incêndio

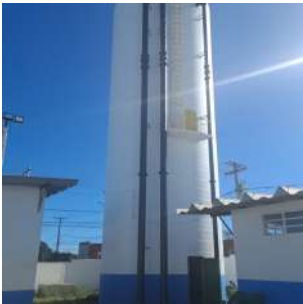
Foto 1 - Vista do reservatório Cedrinho elevado mostrando as tubulações de entrada do poço, do recalque Cedrinho e o extravasor

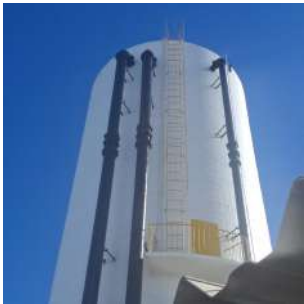
Foto 2 - Escada de acesso externa e guarda-corpos

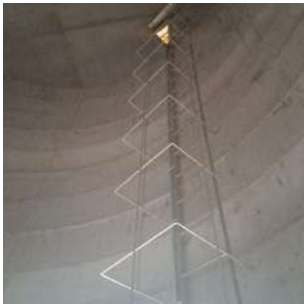
Foto 3 - Escada com guarda-corpo no interior do reservatório elevado Cedrinho

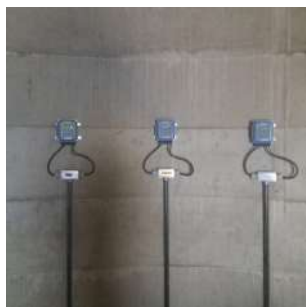
**Foto 4** - Display do medidores de vazão localizado no reservatório Cedrinho elevado

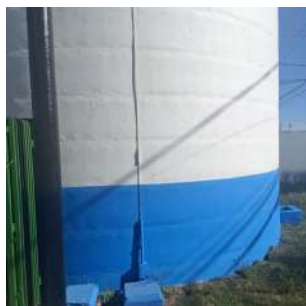
**Foto 7** - Sistema de aterramento do SPDA do reservatório Cedrinho elevado

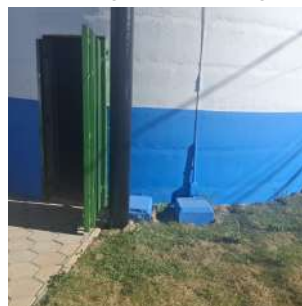
**Foto 8** - Portão de acesso e base do reservatório Cedrinho elevado

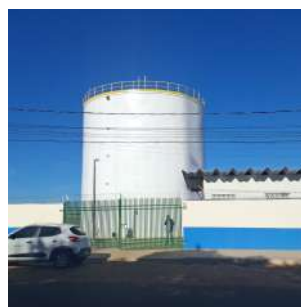
**Foto 2** - Vista externa do portão de acesso e reservatório apoiado Cedrinho

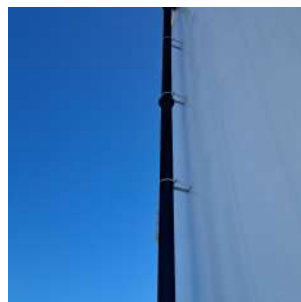
**Foto 5** - Descida do tubo extravasor do reservatório apoiado Cedrinho

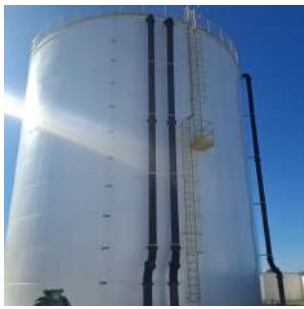
**Foto 6** - Tubulações de entrada de água

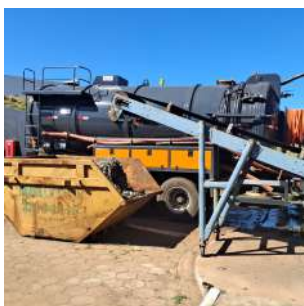
**Foto 3** - Caçamba para armazenamento de resíduos do gradeamento

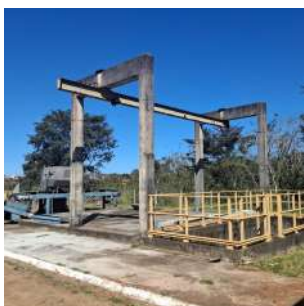
**Foto 6** - Poço de sucção da EEE3 Monjolinho

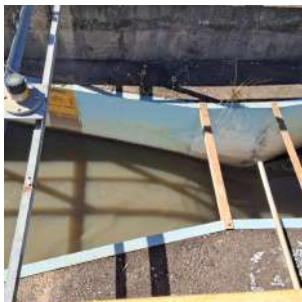
**Foto 5** - Calha parshal com medição de vazão

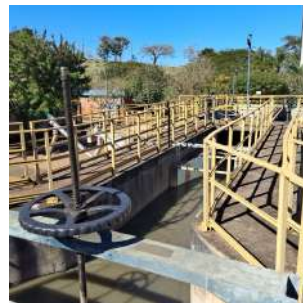
**Foto 4** - Guarda-corpos no tratamento preliminar

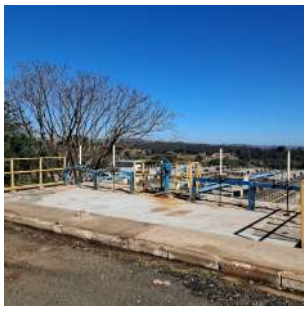
**Foto 7** - Caixa de passagem para os reatores UASB

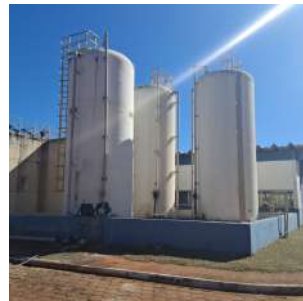
**Foto 13** - Armazenamento de produto químico com bacia de contenção

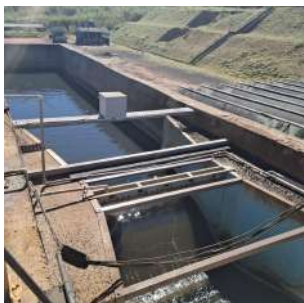
**Foto 14** - Dosagem PAC Férrico

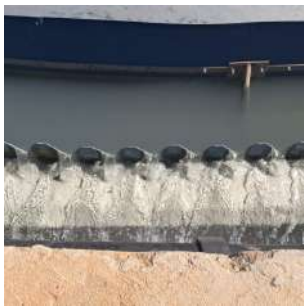
**Foto 16** - Saída do flutador (ampliação)

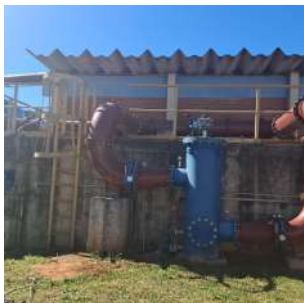
**Foto 18** - Filtro antes das câmaras de saturação

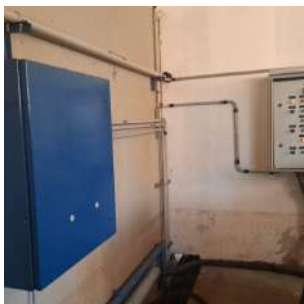
**Foto 20** - Painéis do sistema de saturação

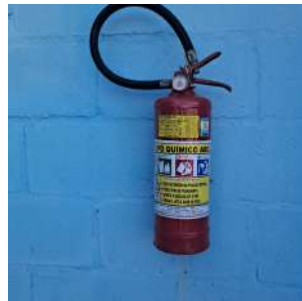
**Foto 23** - Extintor de incêndio

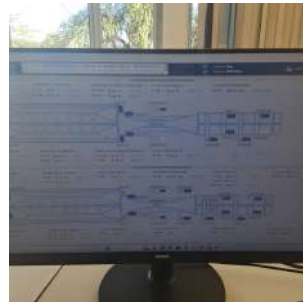
**Foto 31** - Tela do centro de controle operacional mostrando a medição de vazão da entrada

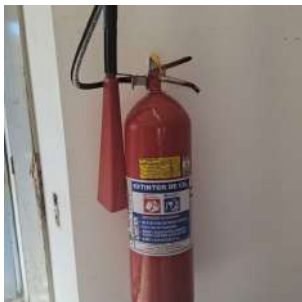
**Foto 32** - Extintor de incêndio
