## Relatório de Fiscalização

RELATÓRIO DE FISCALIZAÇÃO TÉCNICA DOS SISTEMAS DE ÁGUA DO MUNICÍPIO DE JUNDIAÍ

PRESTADOR: DAE S.A. – Água e Esgoto (DAE Jundiaí)

Verificação de Não Conformidades

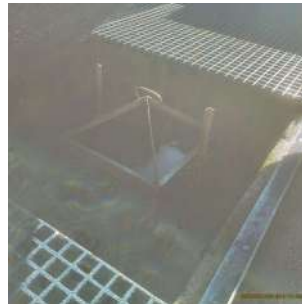
**Foto 2** - Cesto de gradeamento de uma das linhas de entrada.

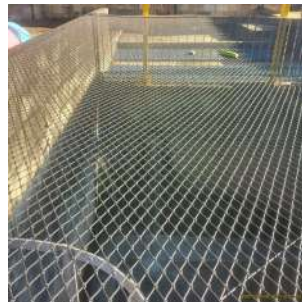
**Foto 4** - Tela de cobertura do tanque de acúmulo e, ao fundo, chegada de esgoto.

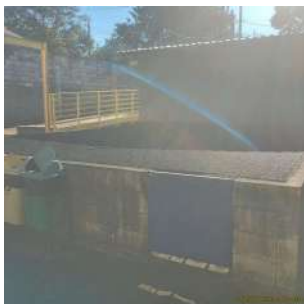
**Foto 5** - Tela de cobertura do tanque de acúmulo.

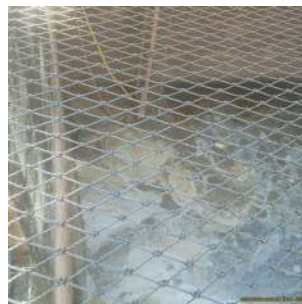
**Foto 6** - Fundo do tanque de acúmulo e bombas submersas.

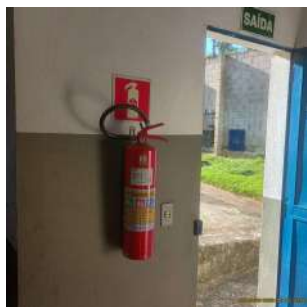
**Foto 9** - Extintor de incêndio da EEE.

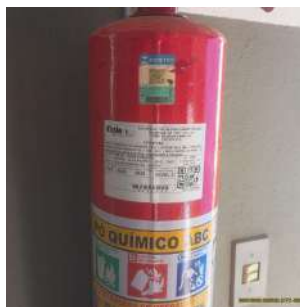
**Foto 10** - Validade do extintor de incêndio.

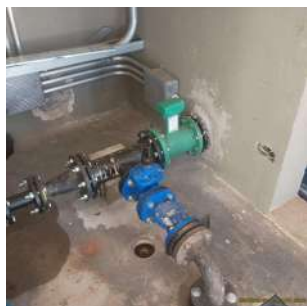
**Foto 11** - Medidor de vazão na saída do recalque.

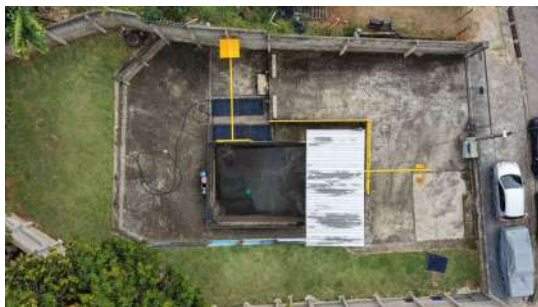
**Foto 13** - Vista aérea da EEE.

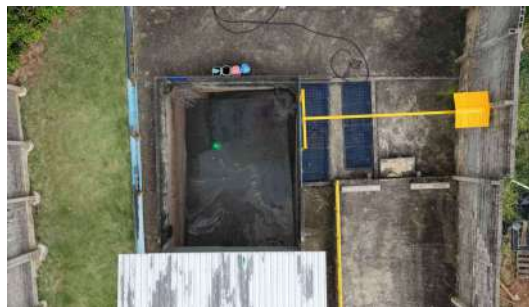
**Foto 14** - Vista aérea da EEE.

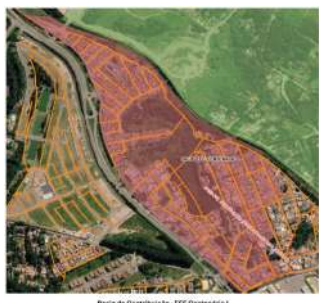
**Foto 6** - Detalhe da bacia de contribuição da EEE Centenário I.

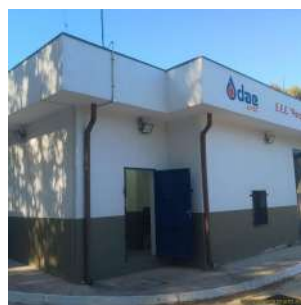
**Foto 11** - Entrada da nova casa de bombas.

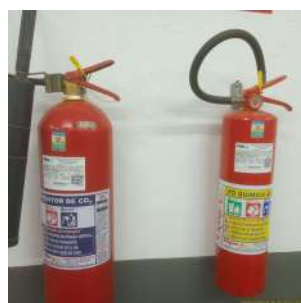
**Foto 13** - Extintores de incêndio do local.

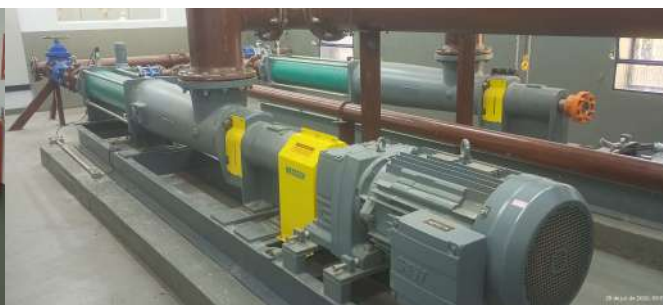
**Foto 15** - Conjuntos motobomba novos da EEE.

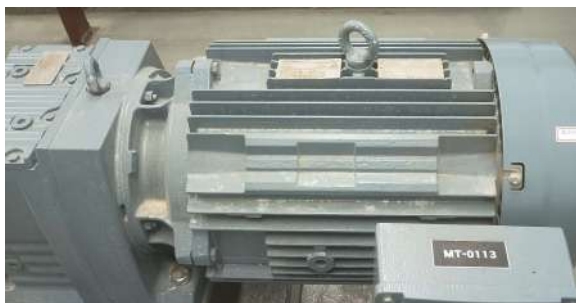
**Foto 16** - Motor do conjunto motobomba 1

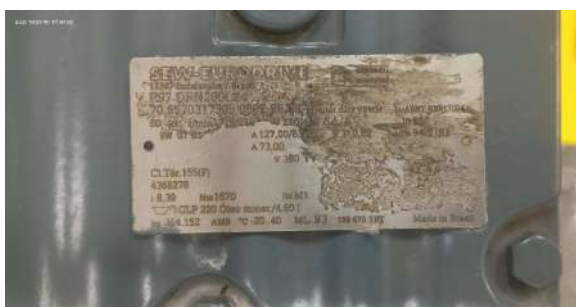
**Foto 18** - Placa de especificações técnicas do motor do conjunto 1.

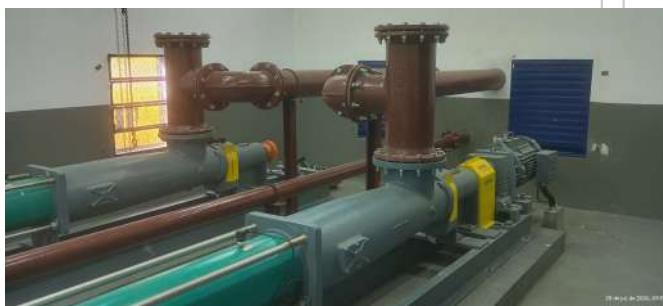
**Foto 21** - Vista geral dos conjuntos motobomba.

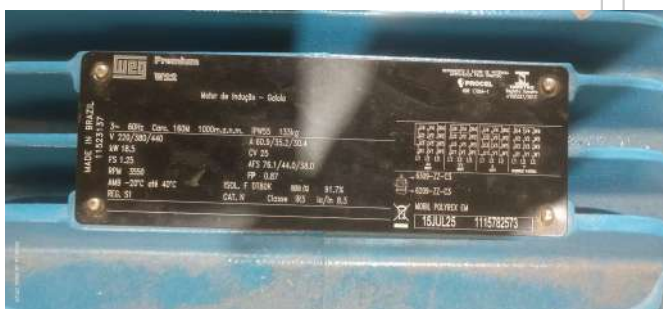
**Foto 29** - Placa de especificações técnicas do motor do conjunto motobomba do meio.

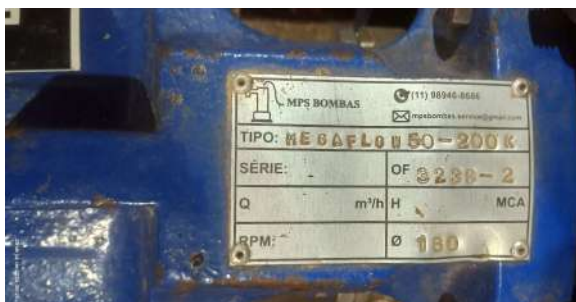
**Foto 30** - Placa de especificações técnicas da bomba do conjunto motobomba do meio.

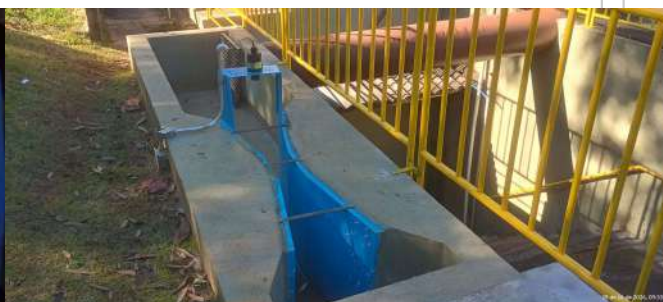
**Foto 31** - Medidor de vazão para casos de extravasamento de esgoto.

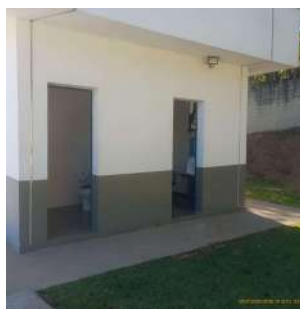
**Foto 33** - Sala operacional e banheiro da EEE.

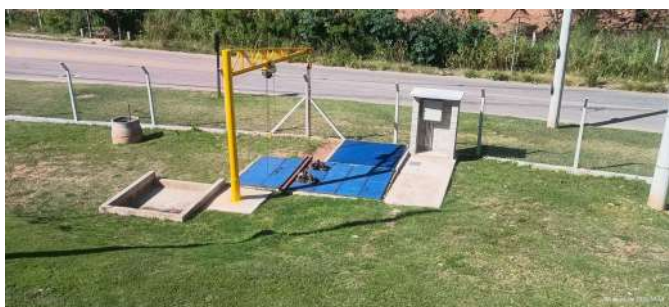
**Foto 1 - Vista da EEE.**

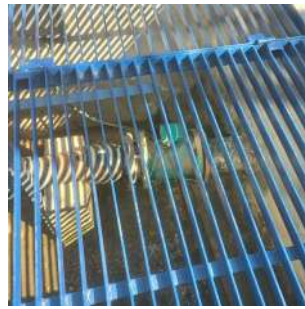
**Foto 6** - Medidor de vazão da EEE.

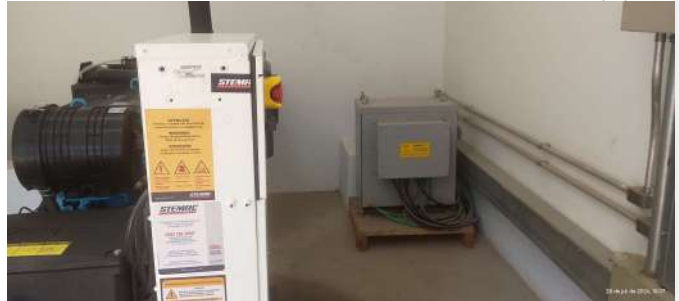
**Foto 8** - Gerador situado na ETE.

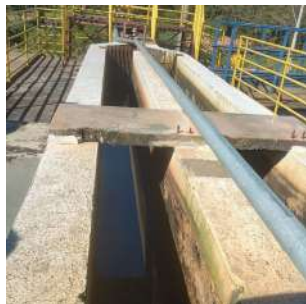
**Foto 6** - Tratamento preliminar (gradeamento e caixa desarenadora)

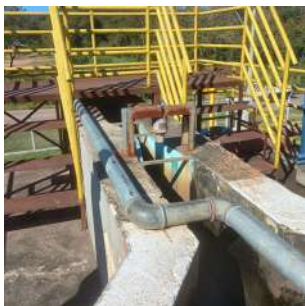
**Foto 7** - Calha Parshal e medidor de vazão.

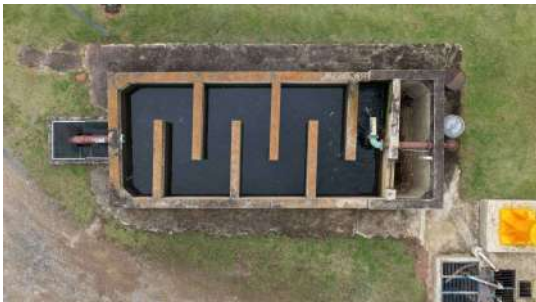
**Foto 15** - Sistema de desinfecção (chicanas) da ETE.

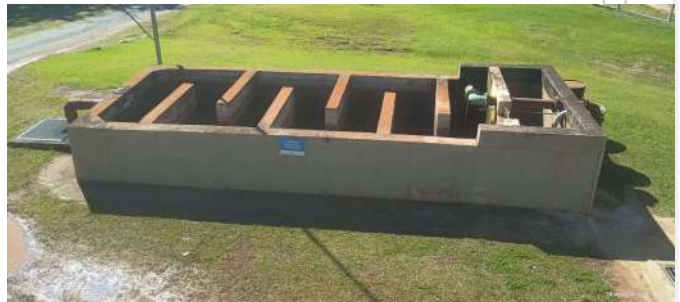
**Foto 16** - Sistema de desinfecção (chicanas) da ETE.

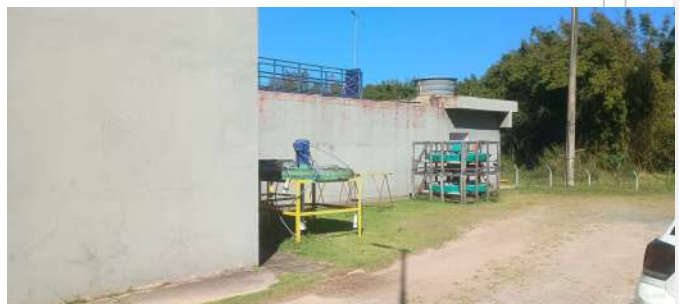
**Foto 18** - Equipamentos reservas de aeração dos tanques da ETE.

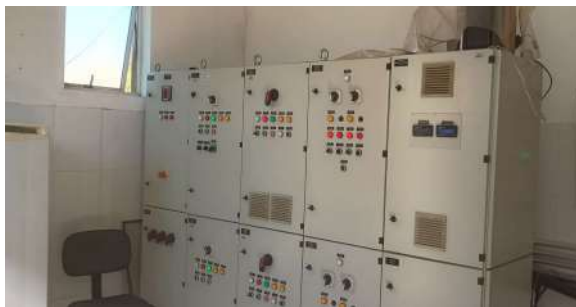
**Foto 19** - Painéis elétricos e de comando da ETE.

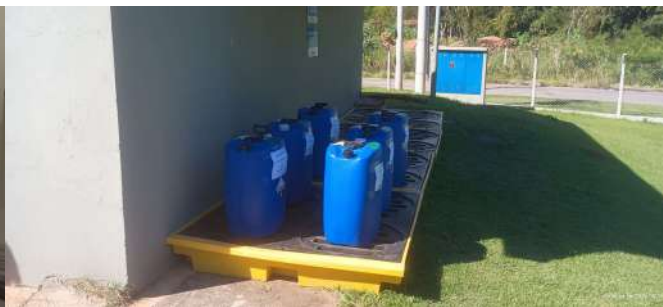
**Foto 20** - Produtos químicos armazenados na ETE.

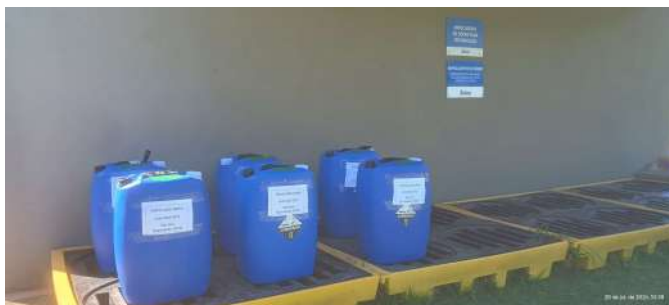
**Foto 21** - Produtos químicos armazenados na ETE.

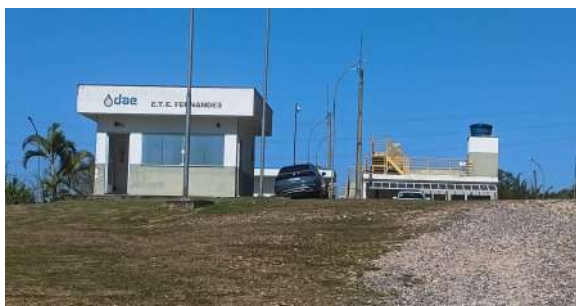
**Foto 1** - Vista geral da entrada e identificação da ETE.

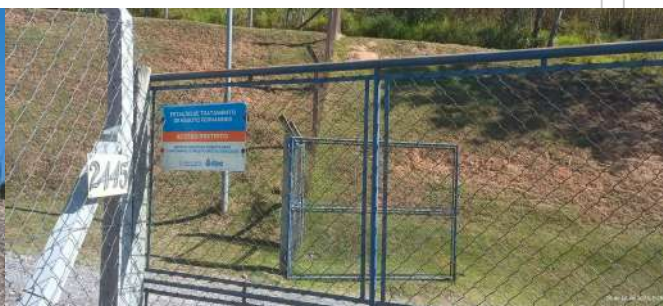
**Foto 2** - Placa de identificação da ETE.

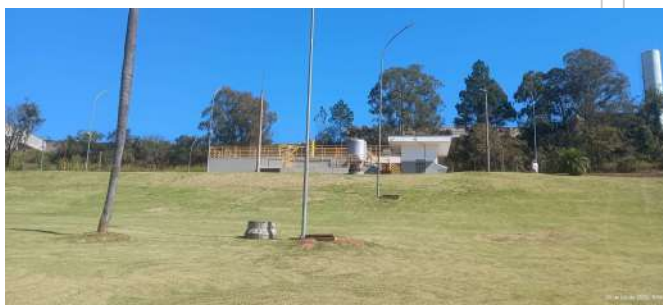
**Foto 3** - Vista geral externa da ETE.

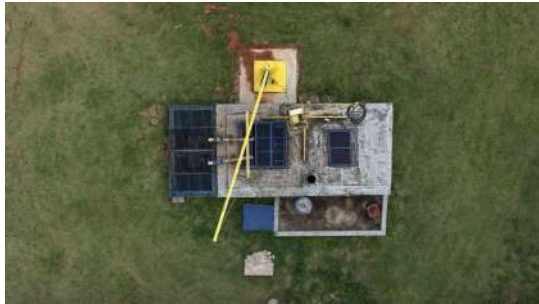
**Foto 8** - Vista aérea da estação elevatória na chegada do esgoto na ETE.

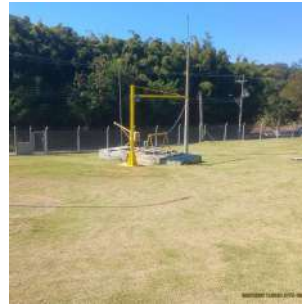
**Foto 9** - EEE na chegada do esgoto na ETE.

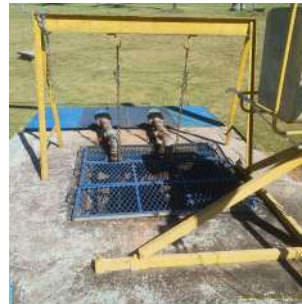
**Foto 10** - Vista geral da EEE.

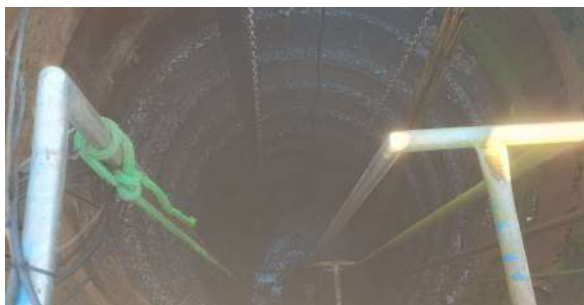
**Foto 11** - Vista interna do tanque de sucção da EEE.

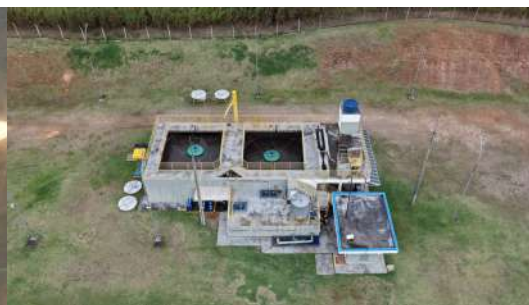
**Foto 12** - Vista aérea da ETE e tanques de tratamento.

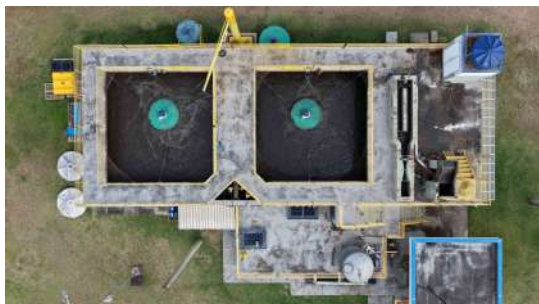
**Foto 13** - Vista aérea da ETE e tanques de tratamento.

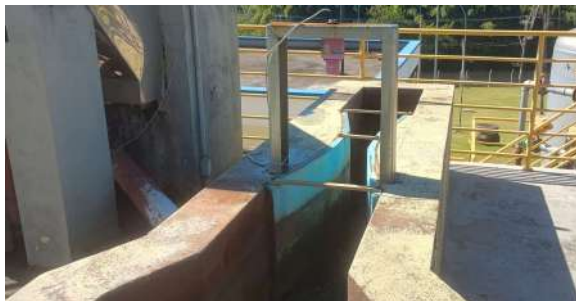
**Foto 17** - Calha Parshall e medidor de vazão.

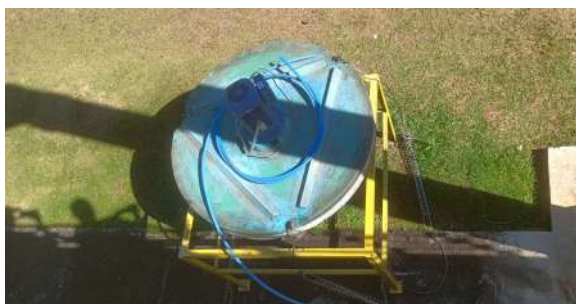
**Foto 19** - Equipamento reserva da ETE.

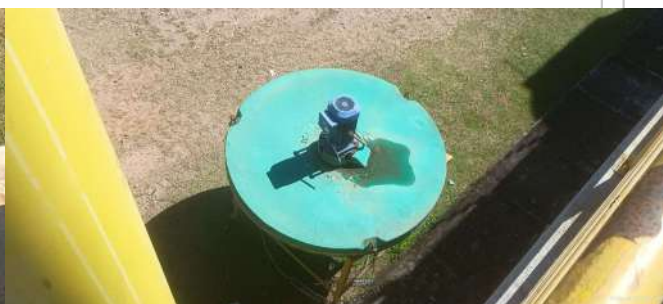
**Foto 20** - Equipamento reserva da ETE.

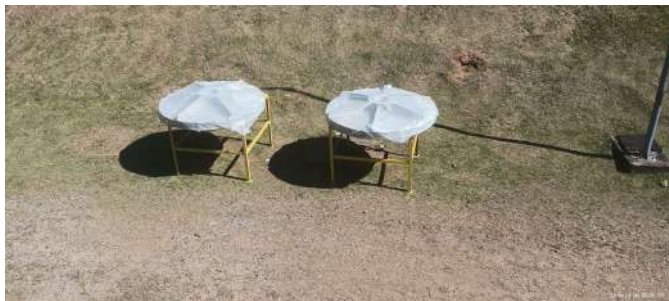
**Foto 21** - Equipamento reserva da ETE.

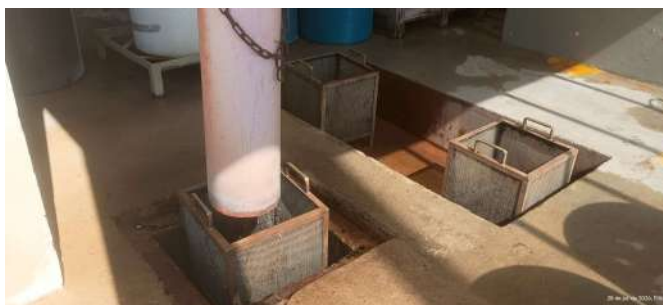
**Foto 26** - Cestos de desaguamento do material retido no gradeamento fino.

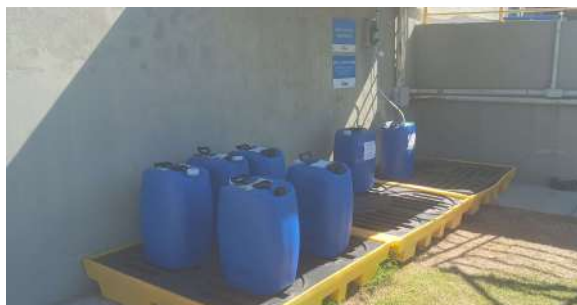
**Foto 27** - Dosagem de hipoclorito para desinfecção.

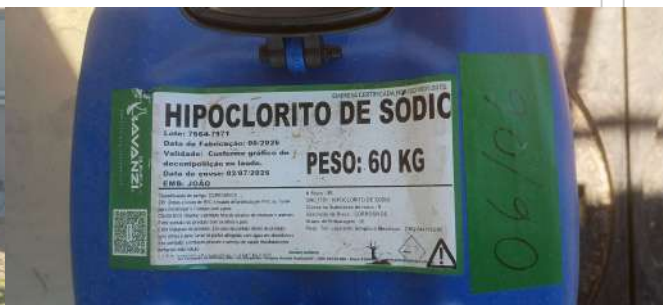
**Foto 28** - Identificação e validade do hipoclorito.

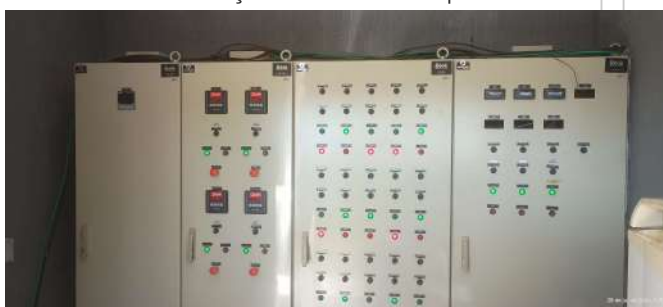
**Foto 29** - Vista geral dos painéis elétricos e de comando da ETE.
