## Relatório de Fiscalização

### RELATÓRIO DE FISCALIZAÇÃO TÉCNICA DO SISTEMA DE ESGOTAMENTO SANITÁRIO DO MUNICÍPIO DE JUNDIAÍ

PRESTADOR: COMPANHIA SANEAMENTO DE JUNDIAÍ (CSJ)

Verificação de Não Conformidades

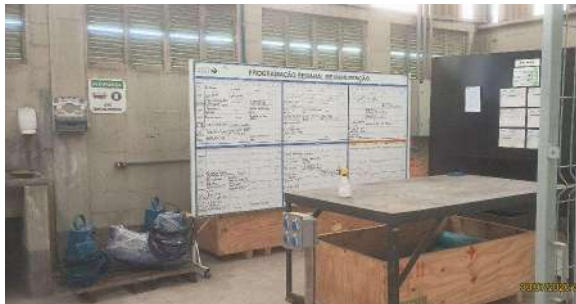
**Foto 1** - Vista geral de uma das salas do prédio de manutenção e almoxarifado da ETE Jundiaí.

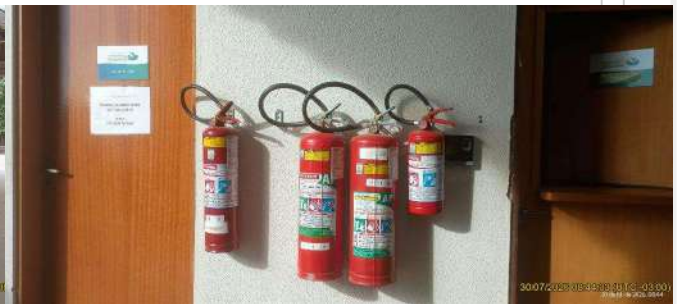
**Foto 4** - Extintores de incêndio do local.

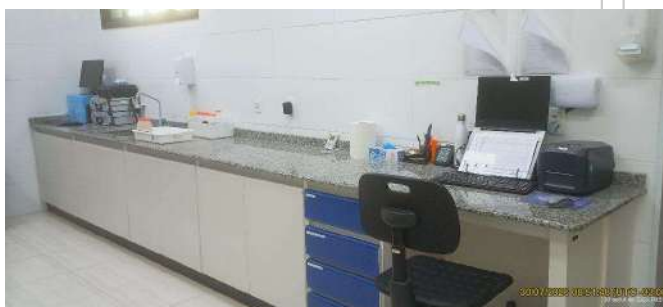
**Foto 8** - Vista interna da sala de recebimento de amostras.

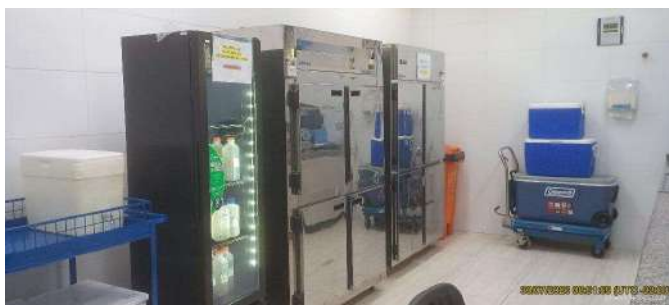
**Foto 9** - Vista interna da sala de recebimento de amostras.

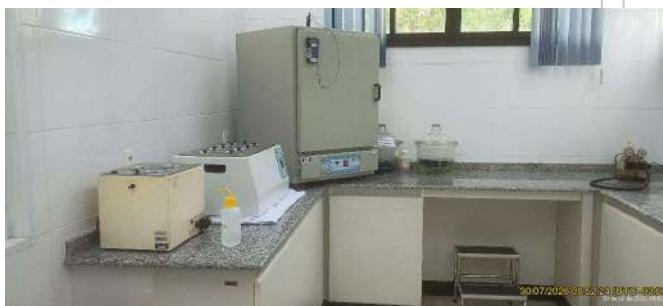
**Foto 11** - Vista interna da sala de ensaios quentes.

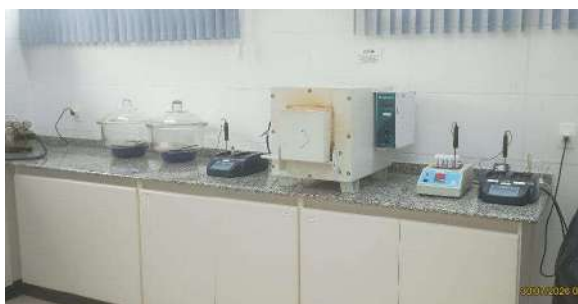
**Foto 12** - Vista interna da sala de ensaios quentes.

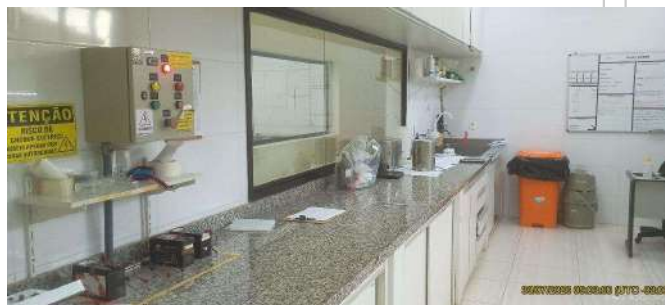
**Foto 26** - Vista interna da sala de monitoramentos externos.

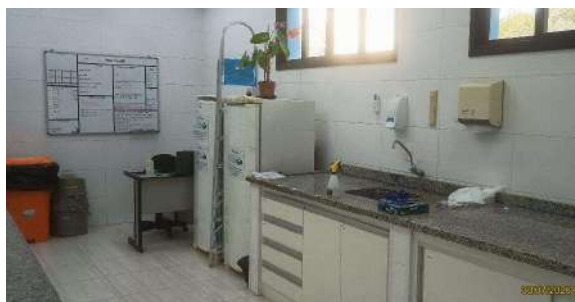
**Foto 27** - Vista interna da sala de monitoramentos externos.

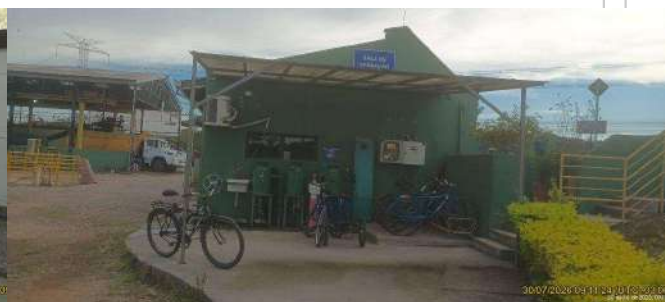
**Foto 28** - Prédio do controle operacional da ETEJ.

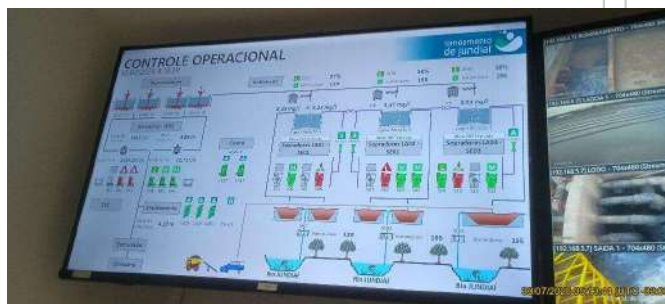
**Foto 29** - Tela do sistema de controle operacional da ETEJ.

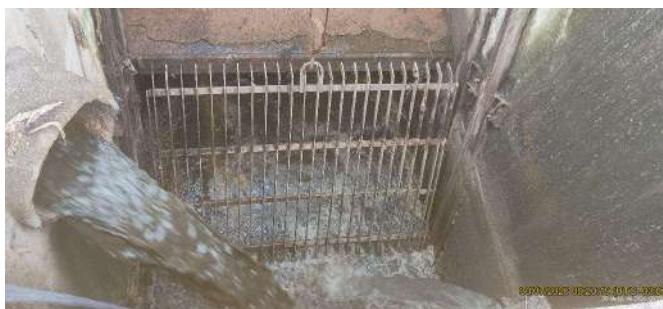
**Foto 33** - Ponto de mistura do esgoto da rede pública com demais efluentes (EVC, retorno da amostragem e retorno do desaguamento do lodo) e passagem pela primeira grade.

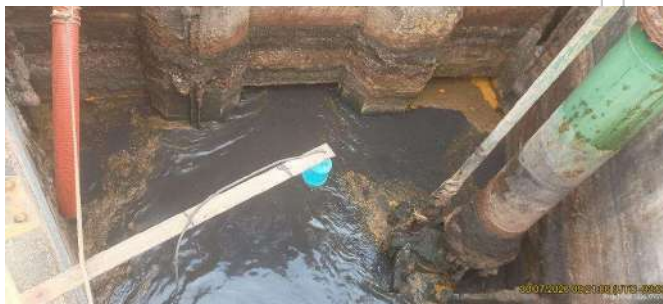
**Foto 35** - Sensor de nível do gradeamento.

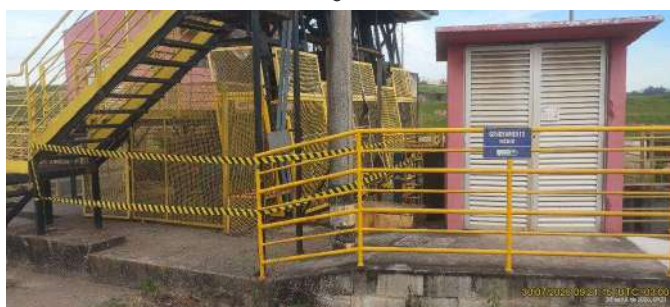
**Foto 36** - Sistema de gradeamento.

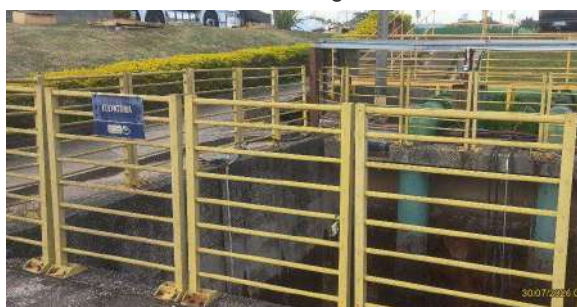
**Foto 38** - Tanque de sucção das bombas da elevatória pós-gradeamento.

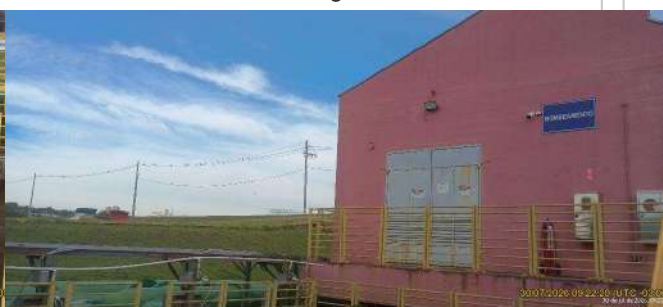
**Foto 39** - Abrigo dos painéis e demais equipamentos elétricos da estação elevatória de esgoto.

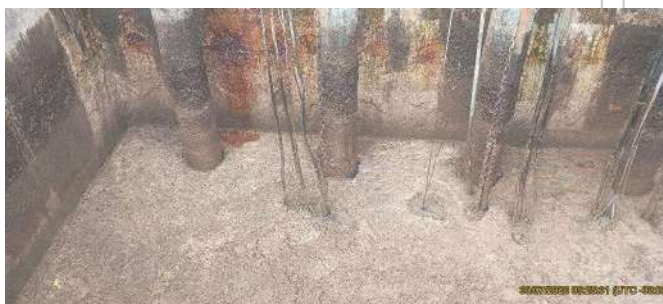
**Foto 41** - Vista interna do tanque de sucção e tubulações de recalque do esgoto.

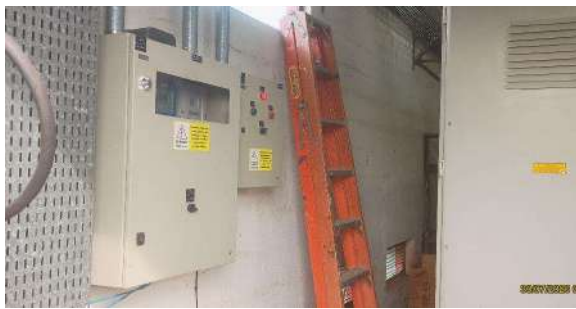
**Foto 42** - Vista interna de parte dos equipamentos elétricos da estação elevatória.

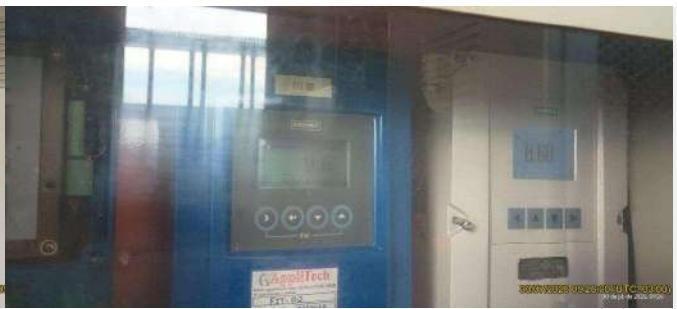
**Foto 43** - Vista interna de parte dos equipamentos elétricos da estação elevatória.

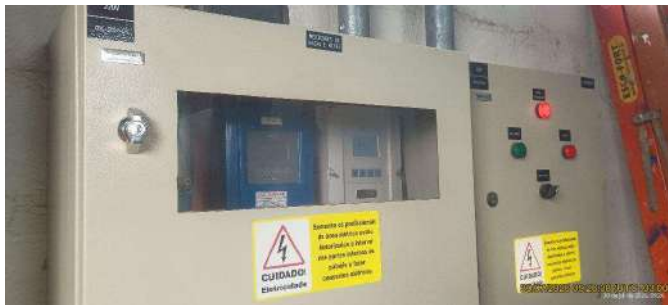
**Foto 44** - Vista interna de parte dos equipamentos elétricos da estação elevatória.

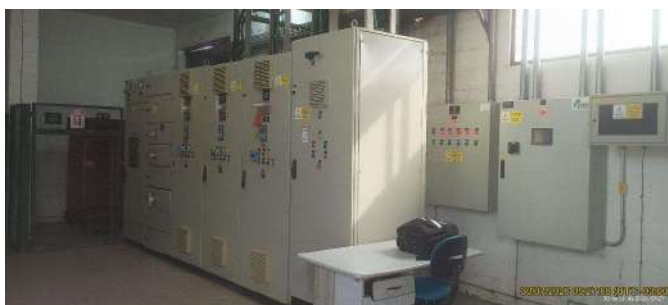
**Foto 47** - Vista interna de parte dos equipamentos elétricos da estação elevatória.

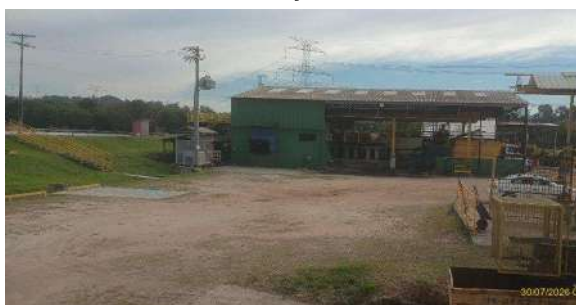
**Foto 49** - Vista geral do setor das centrífugas de lodo.

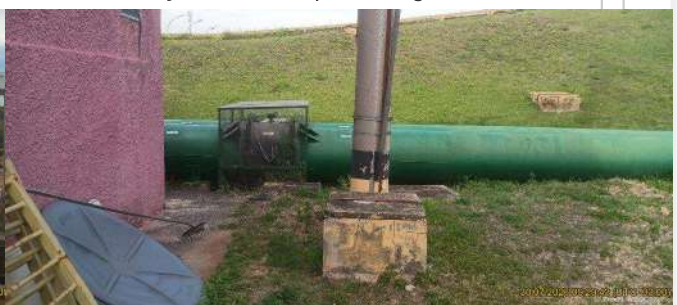
**Foto 50** - Medidor de vazão pós bombeamento do esgoto (antes dos desarenadores).

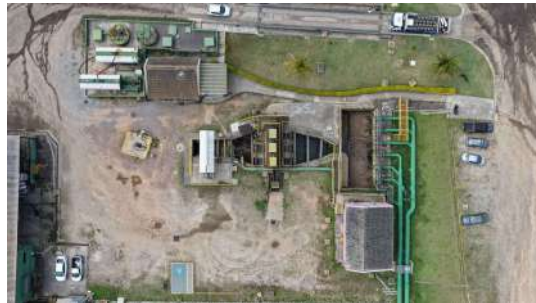
**Foto 99** - Vista aérea do prédio do controle operacional, tratamento preliminar e estação elevatória de esgoto.

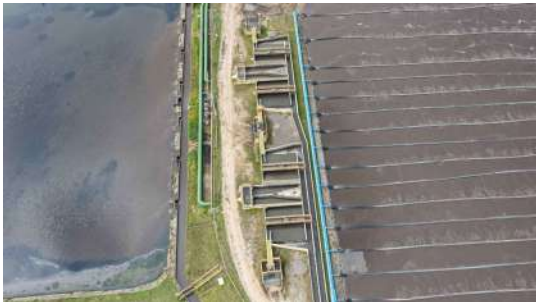
**Foto 100** - Vista aérea dos desarenadores.

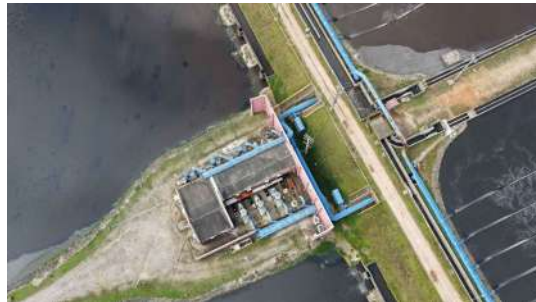
**Foto 101** - Vista aérea do primeiro abrigo de sopradores.

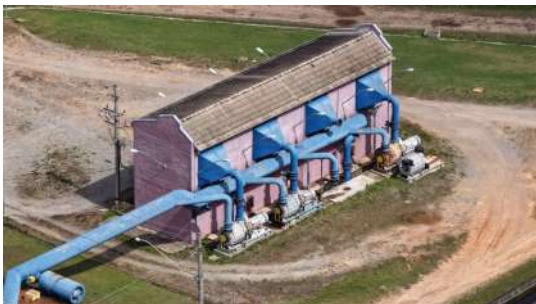
**Foto 102** - Vista aérea do segundo abrigo de sopradores.

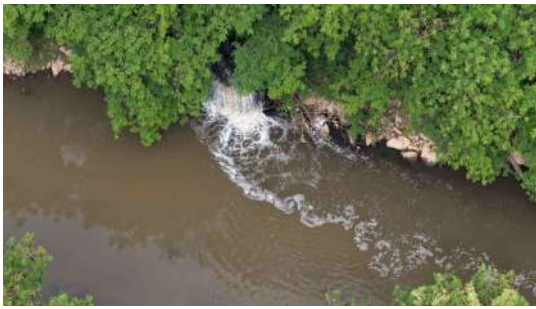
**Foto 106** - Vista aérea da saída 2 da ETEJ.

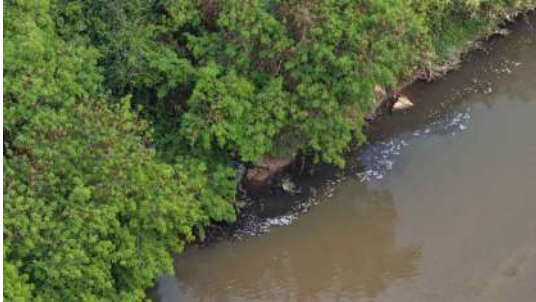
**Foto 108** - Vista aérea da saída 3 da ETEJ.
