RELATÓRIO DE FISCALIZAÇÃO TÉCNICA DOS SISTEMAS DE ÁGUA E ESGOTO DO MUNICÍPIO DE  
SANTO ANTÔNIO DE POSSE

PRESTADOR: DIRETORIA DE ÁGUA E ESGOTO (PREFEITURA)

Verificação de Não Conformidades

Americana, junho de 2026

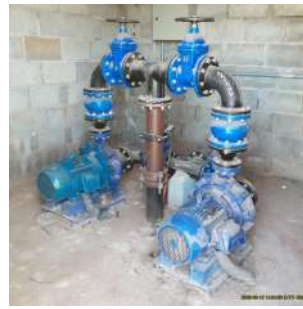
**Foto 4** - Vista geral da elevatória. Há dois conjuntos moto-bomba instalados, um em funcionamento e o segundo como reserva.

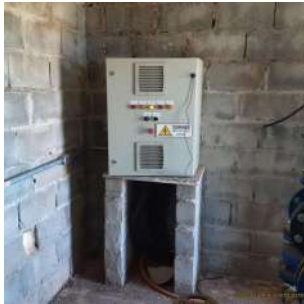
**Foto 5** - Painel elétrico instalado no interior da edificação.

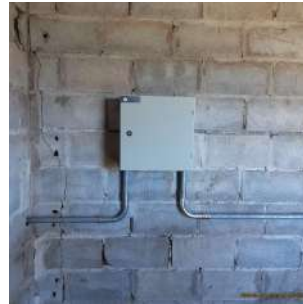
**Foto 6** - Painel elétrico instalado no interior da edificação.

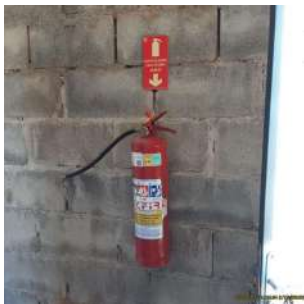
**Foto 7** - Extintor de incêndio instalado no interior da edificação.

[EEA4.9] Extintor de incêndio com validade expirada

**Não Conforme**

Providenciar a manutenção ou substituição do extintor.

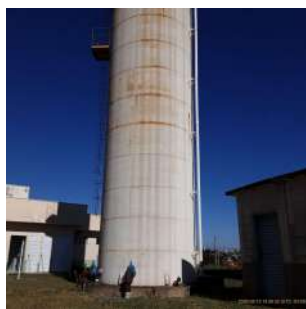
**Foto 3** - Vista geral do reservatório.

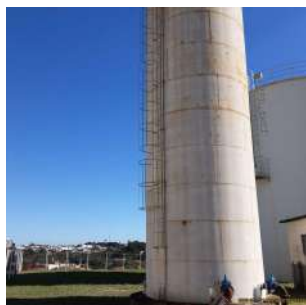
**Foto 5** - Escadas de acesso ao topo do reservatório.

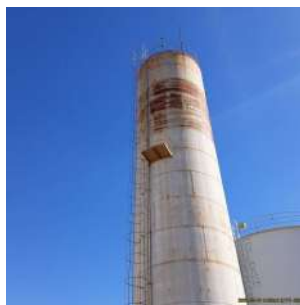
**Foto 6** - Guarda-corpos e haste do para-raios no topo do reservatório.

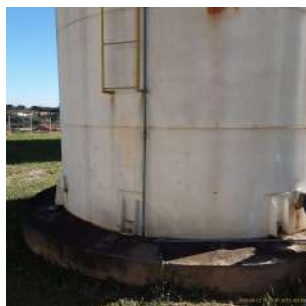
**Foto 7** - Detalhe do aterramento do para-raios.

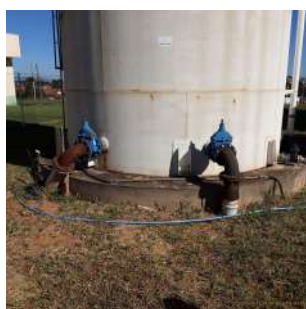
**Foto 9** - Tubulações de saída do reservatório.

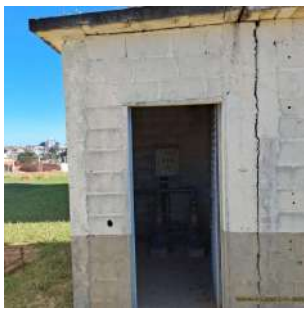
**Foto 3** - Vista geral da edificação que abriga a elevatória.

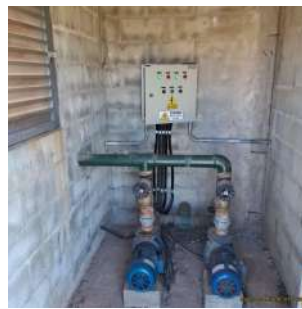
**Foto 4** - Vista geral da elevatória.

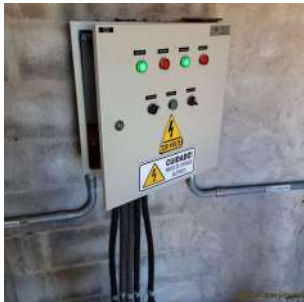
**Foto 6** - Painelelétrico instalado no interior da edificação.

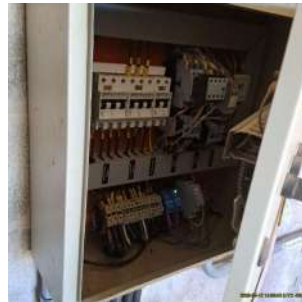
**Foto 7** - Painelelétrico instalado no interior da edificação.

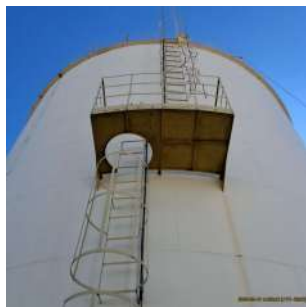
**Foto 3** - Escadas de acesso ao topo do reservatório.

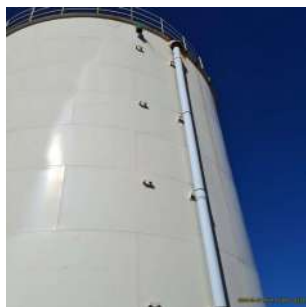
**Foto 5** - Tubulação de entrada de água no reservatório. À esquerda é possível observar o tubo extravasor.

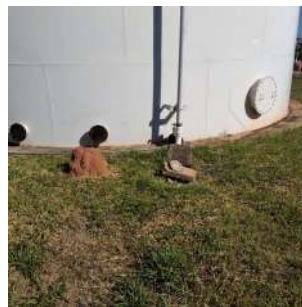
**Foto 4** - Base do reservatório, no centro, a tubulação de entrada de água.

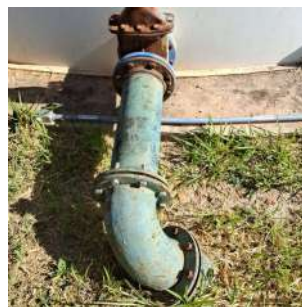
**Foto 6** - Tubulação de saída para a rede de distribuição.

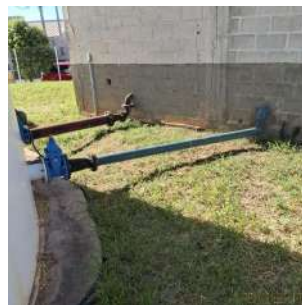
**Foto 7** - Tubulações de saída do reservatório para as elevatórias Cidade Jardim e Jardim Brasília.

[RES6.11] Reservatório sem medidor de nível

**Não Conforme**

Não foi identificado medidor de nível no reservatório. Providenciar a instalação de dispositivo de medição de nível.

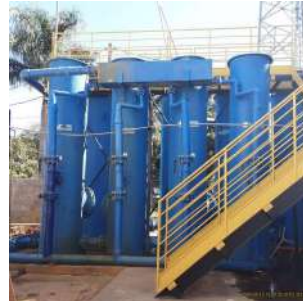
**Foto 3** - Vista geral da ETA.

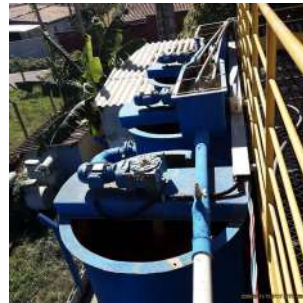
**Foto 5** - Vista superior dos três floculadores mecânicos.

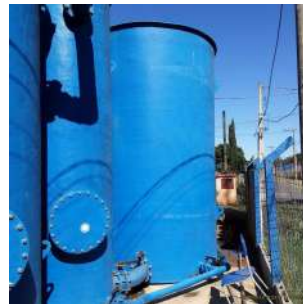
**Foto 8** - Vista do decantador a partir do solo.

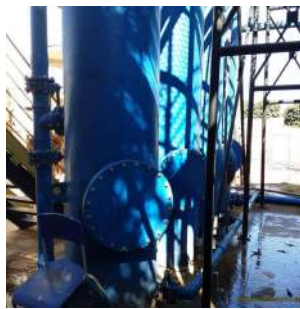
**Foto 10** - Vista dos quatro filtros a partir do solo.

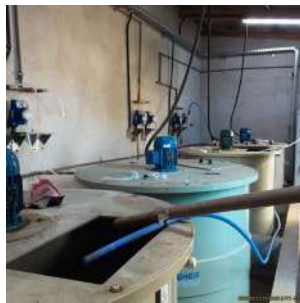
**Foto 12** - Vista geral da nova sala de armazenamento de produtos químicos.

Recomenda-se a identificação do tipo de produtos armazenado em cada tanque.

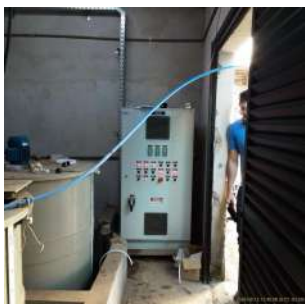
**Foto 13** - Painel elétrico instalado no interior da sala de produtos químicos.

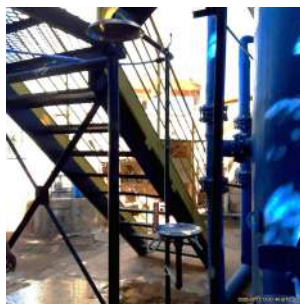
**Foto 14** - Chuveiro de emergência instalado próximo à sala de produtos químicos.

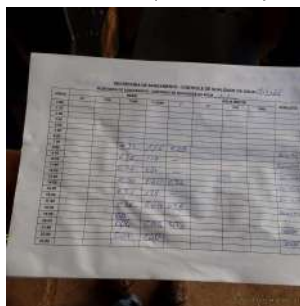
**Foto 16** - Planilha de controle operacional da ETA.

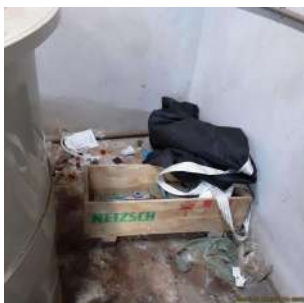
Há indícios de que o sistema de tratamento de lodo não está operando adequadamente. Ao observar a descarga do decantador, o volume de água direcionado ao sistema aparenta ser superior à capacidade operacional dos bags. Além disso, apenas um bag estava instalado no sistema, enquanto o

**Foto 3** - Segundo bag do sistema, localizado no interior de um dos diques de contenção da casa de química.

segundo encontrava-se no interior de um dos diques da casa de química. O prestador deve avaliar se o sistema atual é suficiente para receber e processar o volume de lodo gerado pelas operações da ETA, e promover as adequações necessárias para o correto tratamento e destinação do lodo.

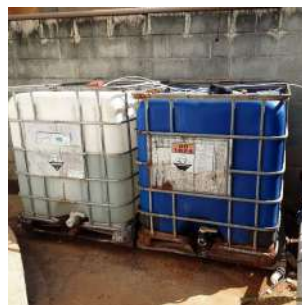
Embora haja uma nova casa de química, constatou-se a existência de tanques de produtos químicos armazenados de forma inadequada. O prestador deve adequar as condições de armazenamento, em

**Foto 2** - Tanques de produtos químicos armazenados de forma inadequada.

conformidade com as normas técnicas e os requisitos de segurança aplicáveis.

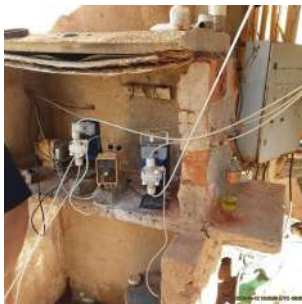
**Foto 3** - Detalhe do abrigo das bombas dosadoras.

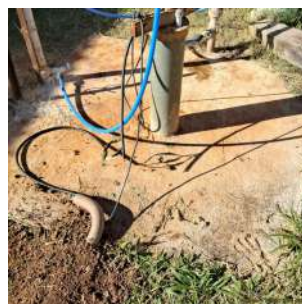
**Foto 4** - Detalhe da laje de proteção.

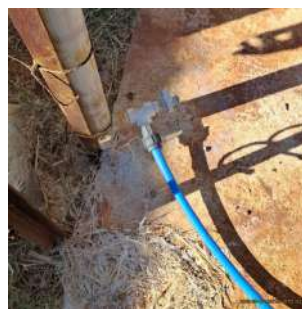
**Foto 6** - Torneira para coleta de água bruta.

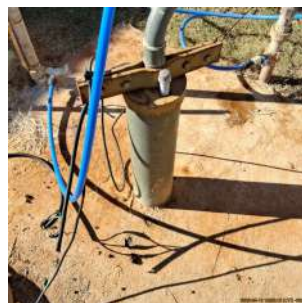
**Foto 7** - Tubo de medição de nível.

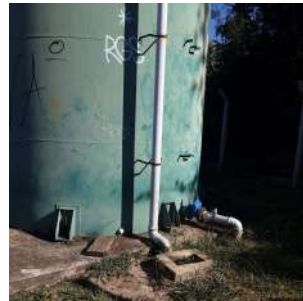
**Foto 3** - Tubulações de entrada de água no reservatório (à esquerda) e de saída para abastecimento (à direita).

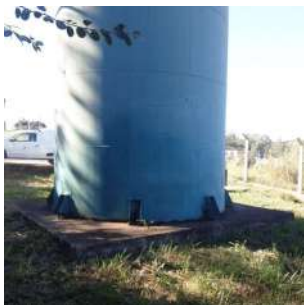
**Foto 4** - Vista geral da base do reservatório.

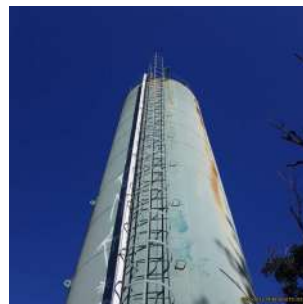
**Foto 7** - Escada de acesso ao topo do reservatório. À direita da escada, próximo ao topo do reservatório, se encontra o tubo extravasor.
