## Relatório de Fiscalização

### RELATÓRIO DE FISCALIZAÇÃO TÉCNICA DOS SISTEMAS DE ÁGUA E ESGOTO DO MUNICÍPIO DE ORLÂNDIA

PRESTADOR: SANEAMENTO DE ORLÂNDIA SPE S/A (SANOR)

Americana, agosto de 2026

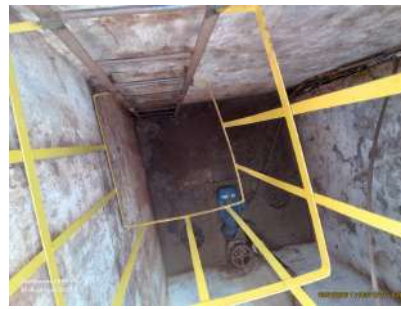
**Foto 3** - Vista externa da EEAT.

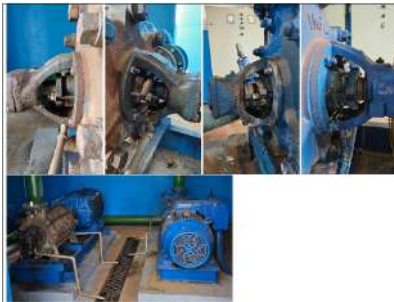
**Foto 4** - Sistema de drenagem na parte central da bomba 2.

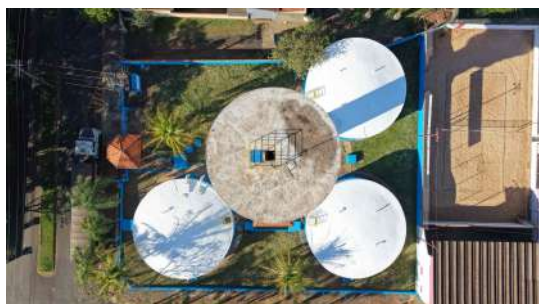
**Foto 6** - Vista geral do reservatório.

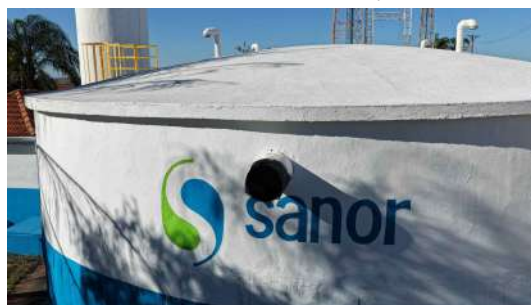
**Foto 8** - Vista superior do reservatório (imagem de drone de 05/08/2026).

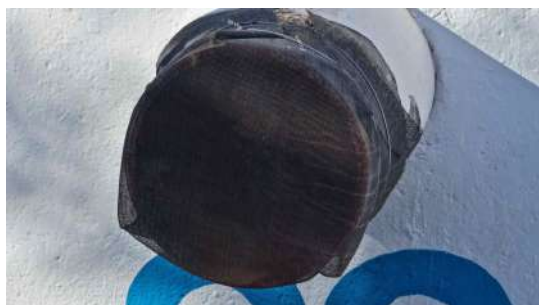
**Foto 9** - Extravasor (imagem de drone de 05/08/2026).

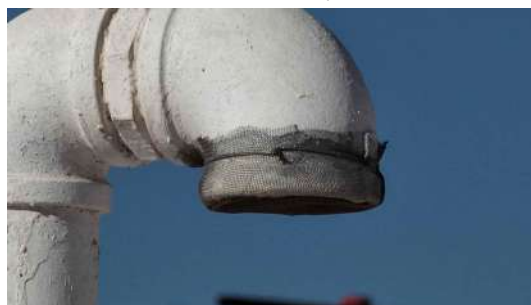
**Foto 10** - Extravasor (imagem de drone de 05/08/2026).

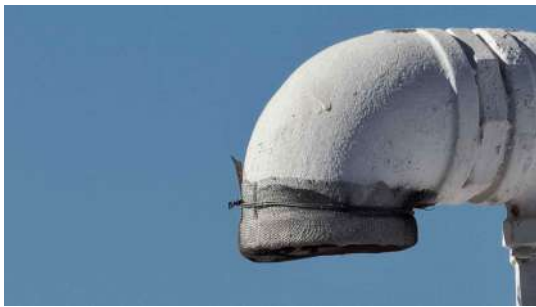
**Foto 11** - Tubulação de ventilação (imagem de drone de 05/08/2026).

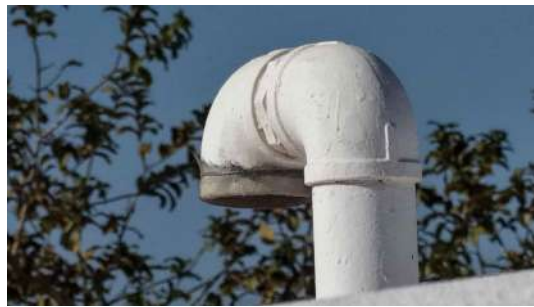
**Foto 12** - Tubulação de ventilação (imagem de drone de 05/08/2026).

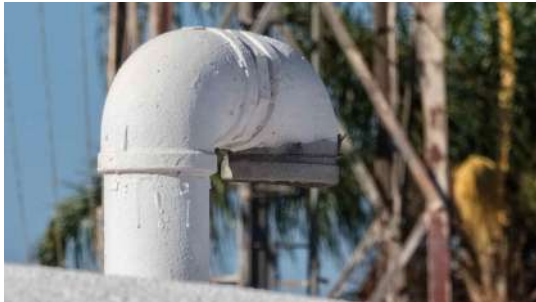
**Foto 13** - Tubulação de ventilação (imagem de drone de 05/08/2026).

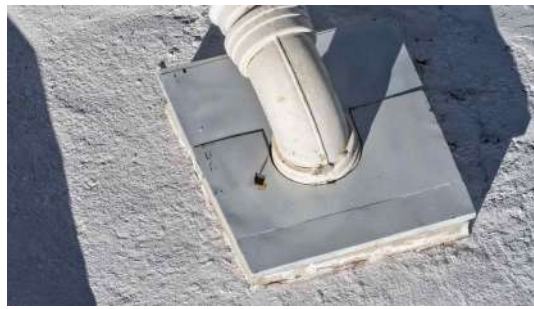
**Foto 11** - Tampa de inspeção (imagem de drone de 05/08/2026).

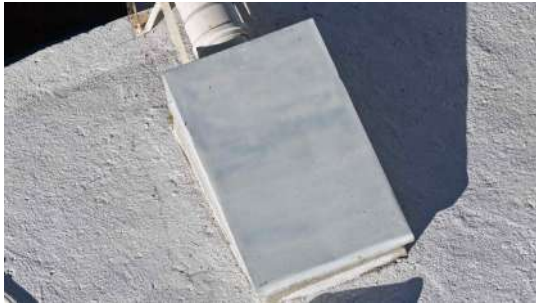
**Foto 12** - Tubulação de alimentação (imagem de drone de 05/08/2026).

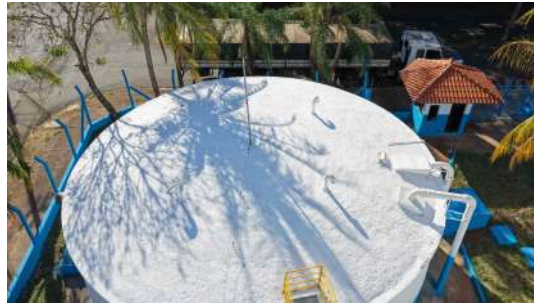
**Foto 13** - Tubulação de alimentação (imagem de drone de 05/08/2026).

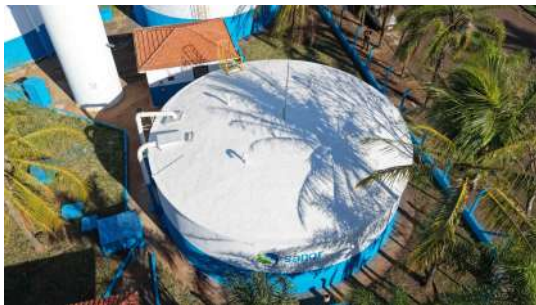
**Foto 14** - Captor e descida do SPDA (imagem de drone de 05/08/2026).

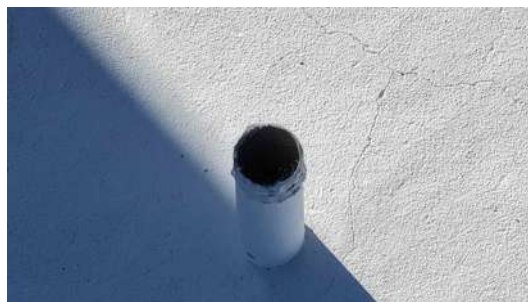
[RES6.14] Ausência de manutenção, limpeza, conservação e segurança

**Foto 2** - Adequar tubulação de ventilação para impedir entrada de água de chuva.

Adequar tubulação de ventilação conforme item 5.14 da ABNT NBR 12217:1994. O reservatório deve possuir ventilação para entrada e saída de ar, feita por dutos protegidos com tela e com cobertura que impeça a entrada de água de chuva e limite a entrada de poeira.

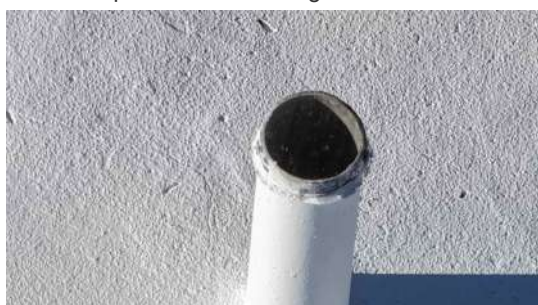
**Foto 3** - Adequar tubulação de ventilação para impedir entrada de água de chuva.

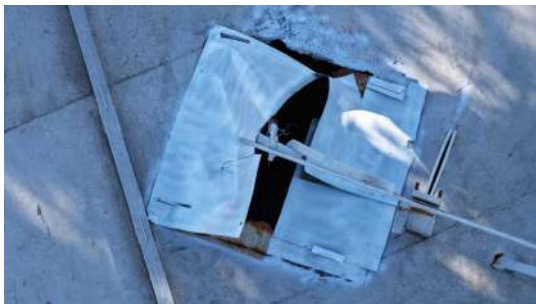
**Não Conforme**

**Foto 1** - Corrigir o acesso da tubulação e garantir a estanqueidade do reservatório contra entrada de contaminantes.

Corrigir as duas aberturas no topo do reservatório de modo a impedir a entrada de água de chuva, poeira e possíveis contaminantes externos.

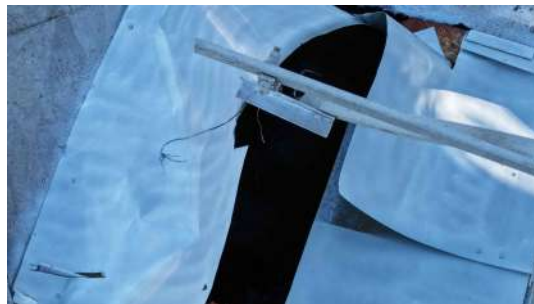
**Foto 2** - Corrigir o acesso da tubulação e garantir a estanqueidade do reservatório contra entrada de contaminantes.

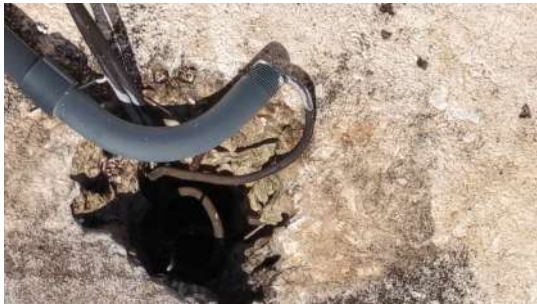
Foto 1 - Buraco na laje para acesso da fiação.

Adequar o acesso das fiações no reservatório para evitar entrada de água pluvial e contaminantes externos.

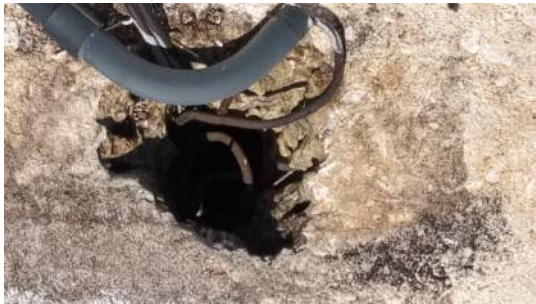
Foto 2 - Buraco na laje para acesso da fiação.

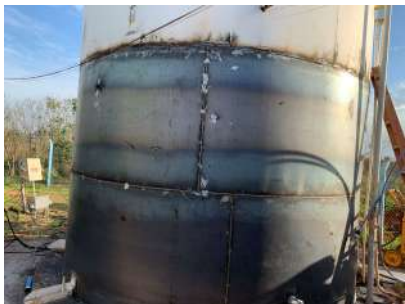
Reservatório em reformar para adequação dos vazamentos e

corrosões. Inicialmente o prestador optou por desativar a unidade, no entanto, mudou de estratégia e iniciou a reforma de adequação para manter o reservatório em operação.

Foto 3 - Reforma do reservatório.

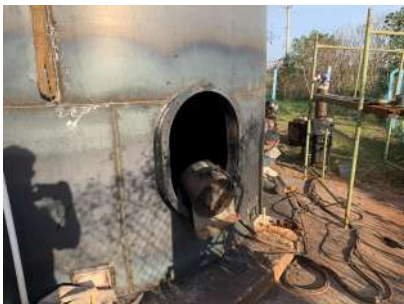
Foto 4 - Reforma do reservatório.

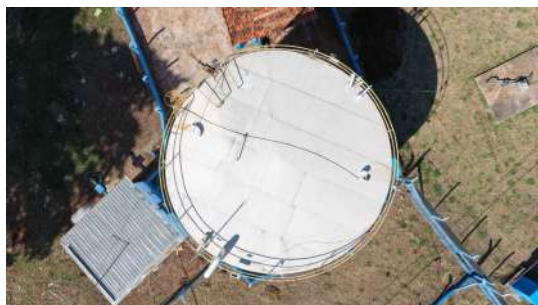
**Foto 1** - Vista superior do reservatório.

Instalar ou adequar tubulação de ventilação conforme item 5.14 da ABNT NBR 12217:1994. O reservatório deve possuir ventilação para entrada e saída de ar, feita por dutos protegidos com tela e com cobertura que impeça a entrada de água de chuva e limite a entrada de poeira.

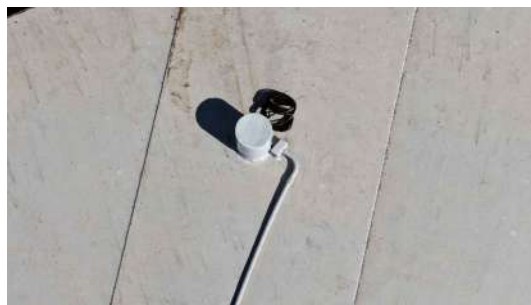
**Foto 2** - Detalhe de elemento na parte superior do reservatório.

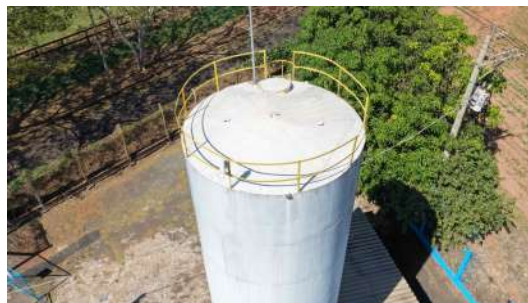
**Foto 2** - Guarda-corpo superior sem barra de rodapé.

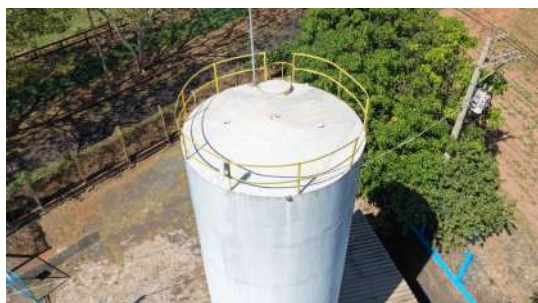
**Foto 1** - Ausência de tubulação de ventilação.

Instalar ou adequar tubulação de ventilação conforme item 5.14 da ABNT NBR 12217:1994. O reservatório deve possuir ventilação para entrada e saída de ar, feita por dutos protegidos com tela e com cobertura que impeça a entrada de água de chuva e limite a entrada de poeira.

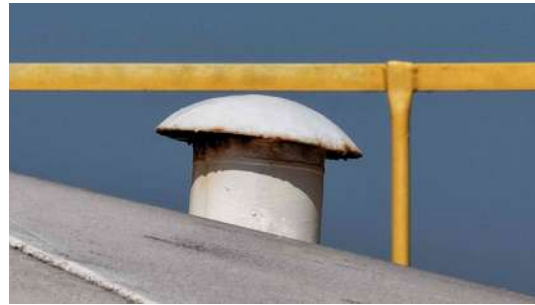
**[RES6.9] Inexistência de telas de proteção contra entrada de insetos e pequenos animais nas tubulações de ventilação**

**Foto 2** - Tubulação de ventilação sem tela de proteção contra entrada de insetos e pequenos animais.

Instalar tela de proteção contra entrada de insetos em todas as tubulações de ventilação e demais aberturas do reservatório.

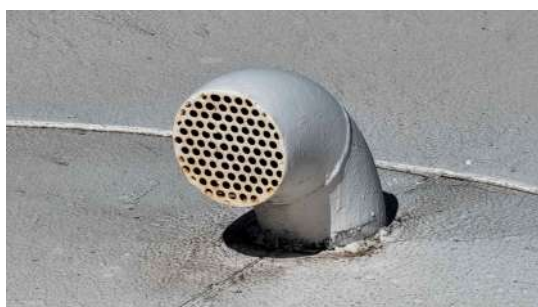
**[RES6.9] Inexistência de telas de proteção contra entrada de insetos e pequenos animais nas tubulações de ventilação**

**Foto 1** - Tubulação de ventilação sem tela de proteção contra entrada de insetos e pequenos animais.

Instalar tela de proteção contra entrada de insetos em todas as tubulações de ventilação e demais aberturas do reservatório.

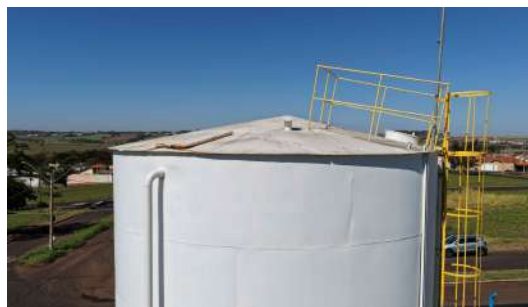
[RES6.4] Existência de locais sem guarda-corpos ou escadas ou em situação inadequada

**Foto 1** - Guarda-corpo superior sem barra de rodapé.

Instalar barra de rodapé no guarda-corpo superior.

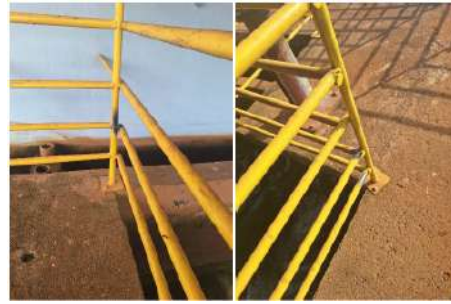
**Foto 5** - Adequação no decantador 2 apresentada pelo prestador no Protocolo 1286/2026 em 14/08/2026.

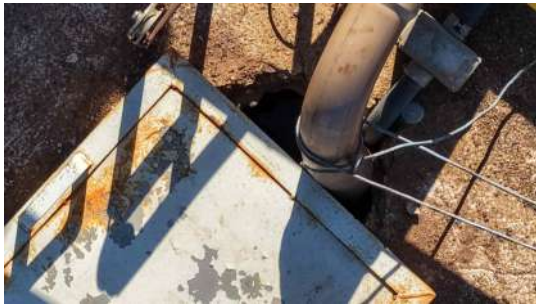
Foto 1 - Abertura na laje do reservatório.

Consertar a abertura na laje do reservatório junto a tampa de modo a impedir a entrada de contaminantes externos, água de chuva e insetos.

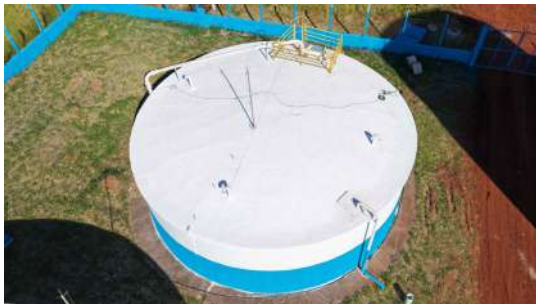
[RES6.7] Inexistência de para-raios em reservatórios elevados

**Foto 1** - Ausência de cabeamento de descida do SPDA.

Consertar o cabeamento do SPDA que se encontra ausente.

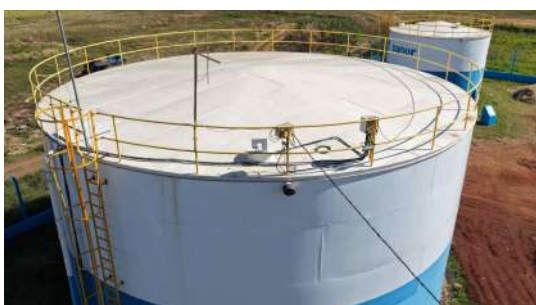
**[RES6.4] Existência de locais sem guarda-corpos ou escadas ou em situação inadequada**

**Foto 1** - Guarda-corpo superior sem barra de rodapé.

Instalar barra de rodapé no guarda-corpo superior.

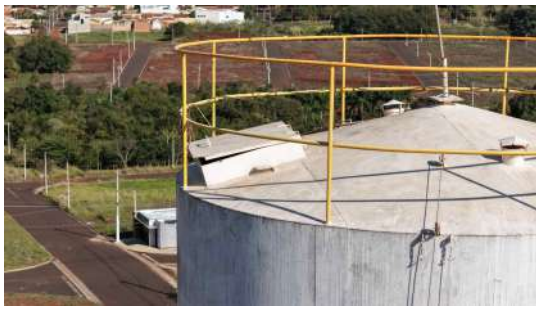
**[RES6.4] Existência de locais sem guarda-corpos ou escadas ou em situação inadequada**

**Foto 1** - Guarda-corpo superior sem barra de rodapé.

Instalar barra de rodapé no guarda-corpo superior.

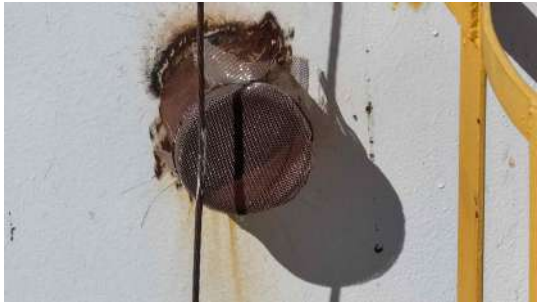
Foto 4 - Extravador (imagem de drone de 05/08/2026).
