## Relatório de Fiscalização - DAAE Rio Claro

### RELATÓRIO DE FISCALIZAÇÃO TÉCNICA DOS SISTEMAS DE ÁGUA DO MUNICÍPIO DE RIO CLARO

PRESTADOR: DEPARTAMENTO AUTÔNOMO DE ÁGUA E ESGOTO DE RIO CLARO - DAAE

#### Verificação de Não Conformidades

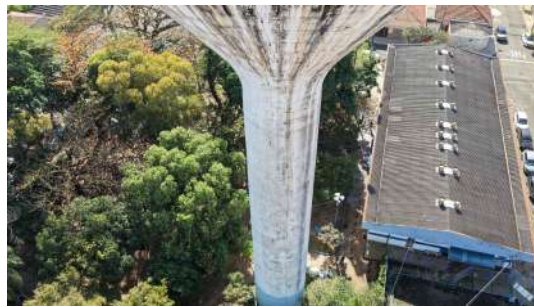
**Foto 2** - Descida do cabo de aterramento.

Necessário realizar o aterramento do SPDA.

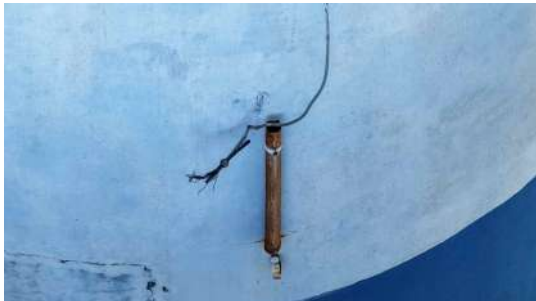
**Foto 3** - Cabo de aterramento seccionado.

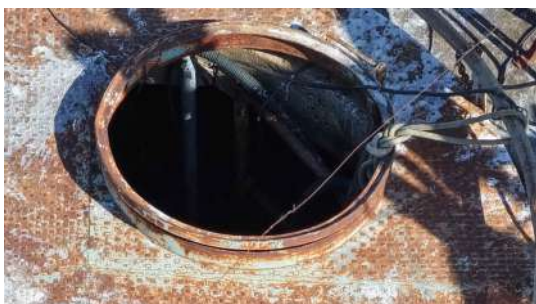
[RES6.10] O reservatório não possui tampas de inspeção em boas condições

Não Conforme

**Foto 1** - Ausência de tampa de inspeção.

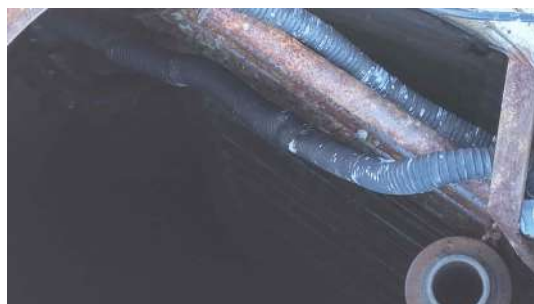
**Foto 2** - Interior o reservatório exposto devido à  
ausência de tampa.

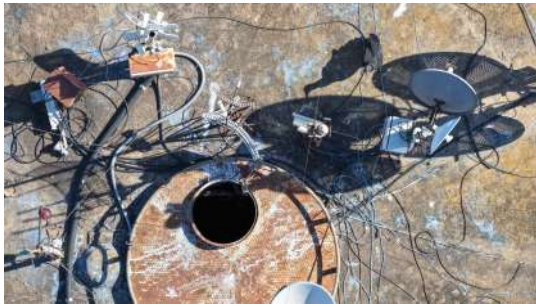
Foto 3 - Ausência de tampa de inspeção.

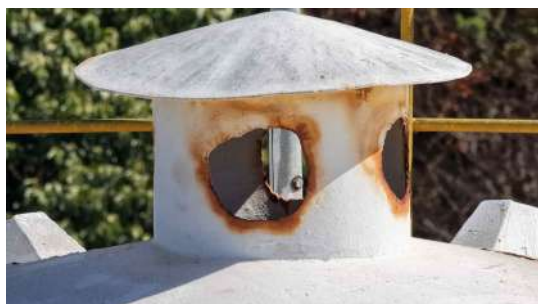
[RES6.9] Inexistência de telas de proteção contra entrada de insetos e pequenos animais nas tubulações de ventilação

Não Conforme

**Foto 1** - Chaminé de ventilação sem tela de proteção.

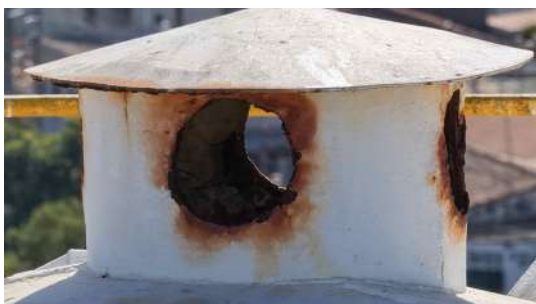
[RES6.9] Inexistência de telas de proteção contra entrada de insetos e pequenos animais nas tubulações de ventilação

Não Conforme

**Foto 1** - Chaminé de ventilação sem tela de proteção.

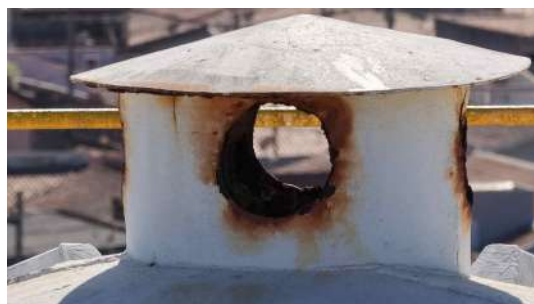
**Foto 2** - Chaminé de ventilação sem tela de proteção.

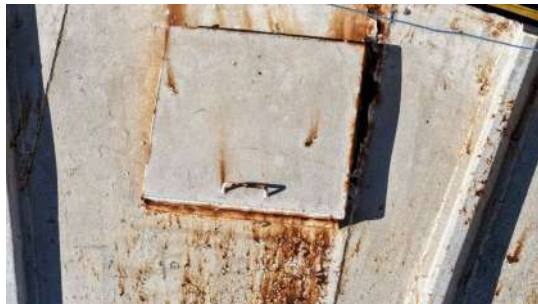
Não Conforme

Foto 1 - Tampa de inspeção.

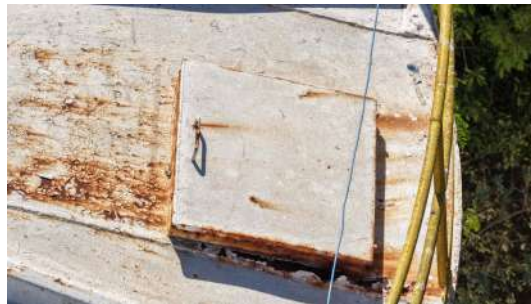
Foto 2 - Tampa de inspeção.

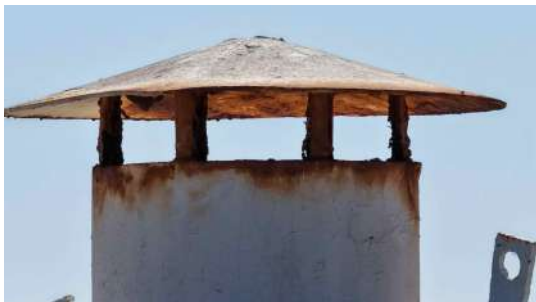
| [RES6.9] Inexistência de telas de proteção contra entrada de insetos e pequenos animais nas tubulações de ventilação | Não Conforme |

**Foto 1** - Chaminé de ventilação sem tela de proteção.

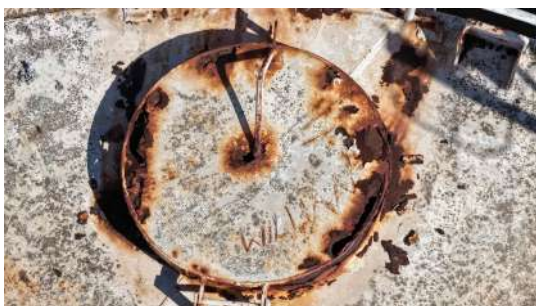
[RES6.10] O reservatório não possui tampas de inspeção em boas condições

**Foto 1** - Tampa de inspeção.

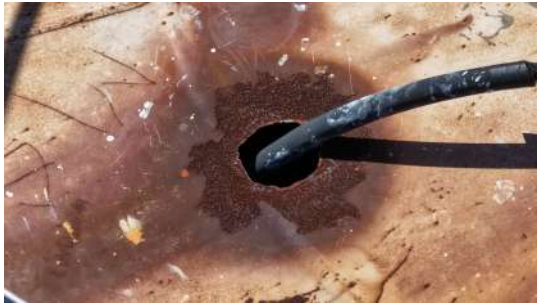
Foto 2 - Abertura na cobertura.

Abertura na cobertura deve ser protegida com tela, manta ou outro dispositivo.

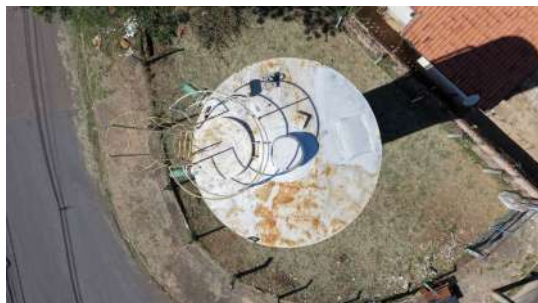
**Foto 9** - Cobertura do reservatório. Visualiza-se, à direita, reparo realizado onde havia uma abertura, verificado em inspeções anteriores.

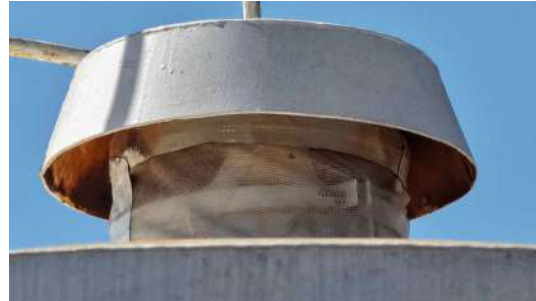
**Foto 14** - Tela de proteção na chaminé de ventilação.

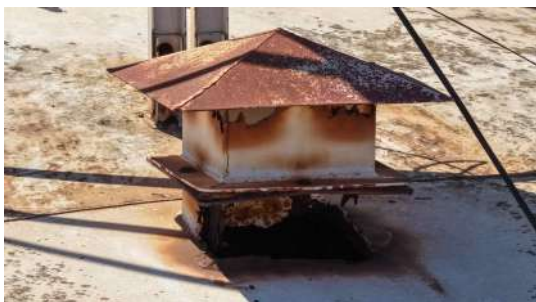
[RES6.9] Inexistência de telas de proteção contra entrada de insetos e pequenos animais nas tubulações de ventilação

Não Conforme

**Foto 1** - Chaminé de ventilação sem tela de proteção.

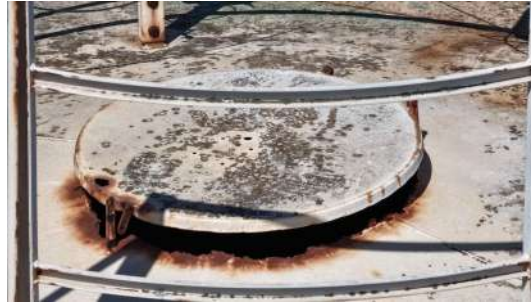
**Foto 2** - Tampa de inspeção parcialmente aberta.

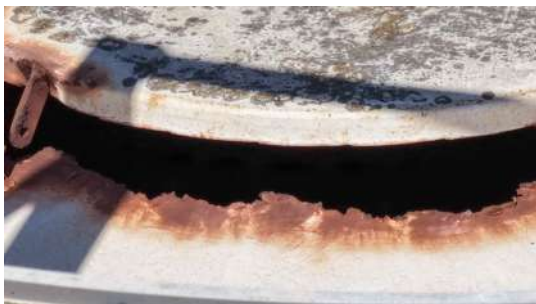
**Foto 3** - Tampa de inspeção parcialmente aberta.

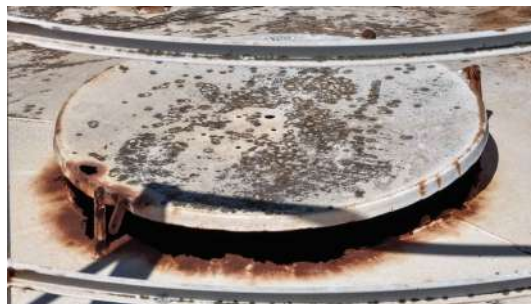
**Foto 4** - Tampa de inspeção parcialmente aberta.

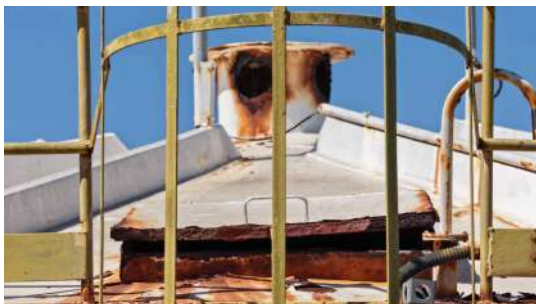
**Foto 1** - Chaminé de ventilação sem tela de proteção.

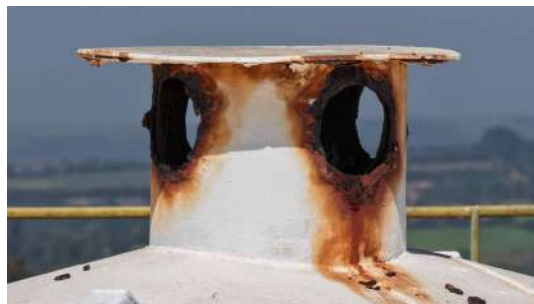
**Foto 2** - Chaminé de ventilação sem tela de proteção.

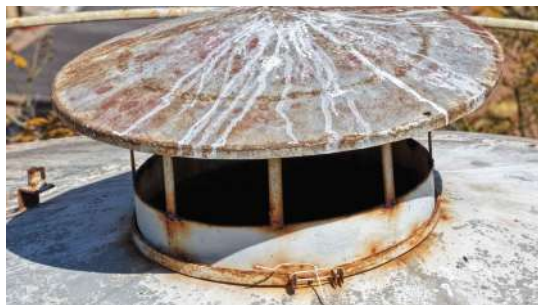
[RES6.9] Inexistência de telas de proteção contra entrada de insetos e pequenos animais nas tubulações de ventilação

**Foto 1** - Chaminé de ventilação sem tela de proteção.

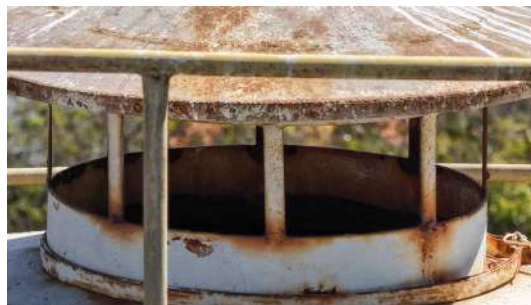
**Foto 2** - Chaminé de ventilação sem tela de proteção.

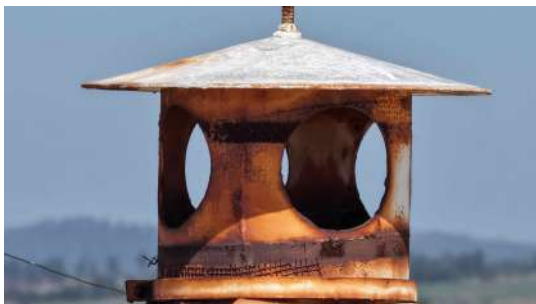
| [RES6.9] Inexistência de telas de proteção contra entrada de insetos e pequenos animais nas tubulações de ventilação | Não Conforme |

**Foto 1** - Chaminé de ventilação sem tela de proteção.

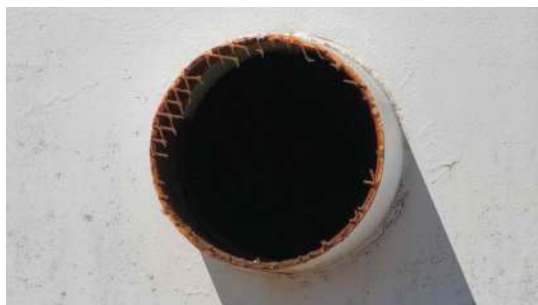
**Foto 1** - Abertura do reservatório sem tela de proteção.

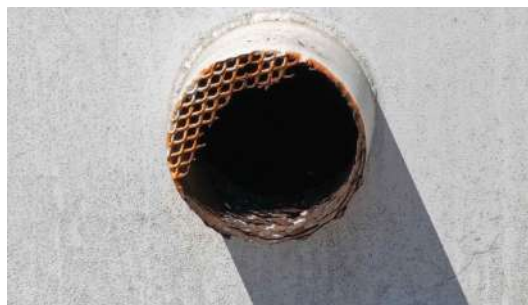
**Foto 2** - Abertura do reservatório sem tela de proteção.

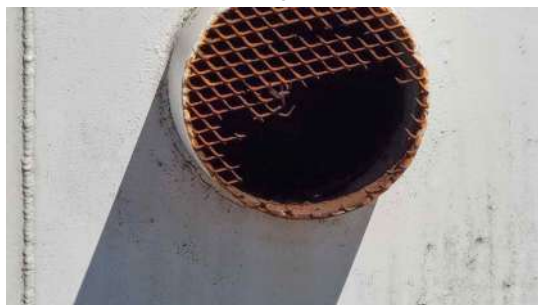
**Foto 3** - Abertura do reservatório sem tela de proteção.

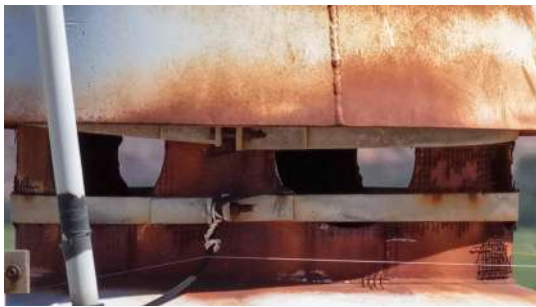
**Foto 1** - Chaminé de ventilação sem tela de proteção.

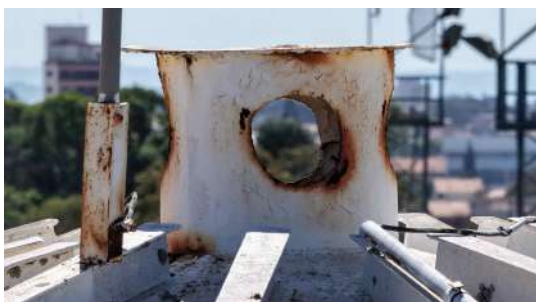
[RES6.9] Inexistência de telas de proteção contra entrada de insetos e pequenos animais nas tubulações de ventilação

**Foto 1** - Chaminé de ventilação sem tela de proteção.

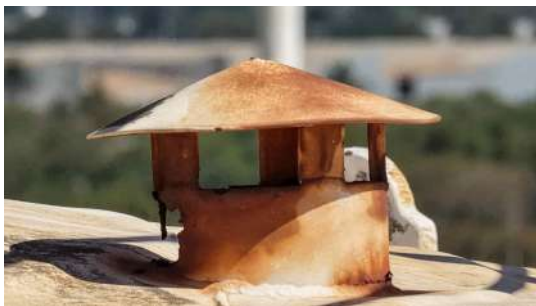
| [RES6.9] Inexistência de telas de proteção contra entrada de insetos e pequenos animais nas tubulações de ventilação | Não Conforme |

**Foto 1** - Chaminé de ventilação sem tela de proteção.

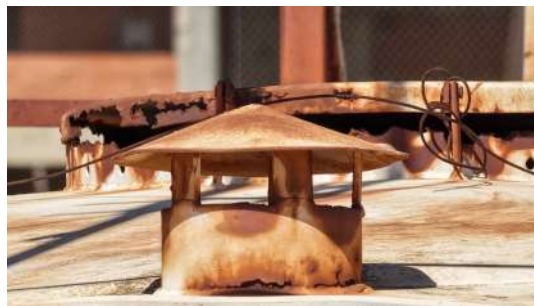
**Foto 2** - Chaminé de ventilação sem tela de proteção.

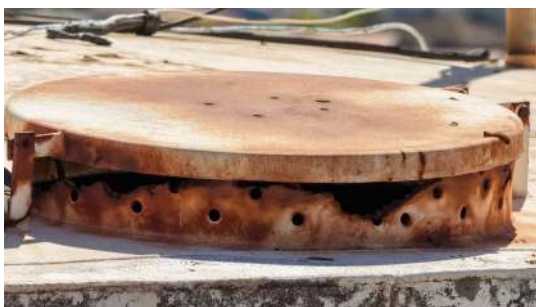
| [RES6.10] O reservatório não possui tampas de inspeção em boas condições | Não Conforme |

**Foto 1** - Tampa de inspeção possui aberturas.

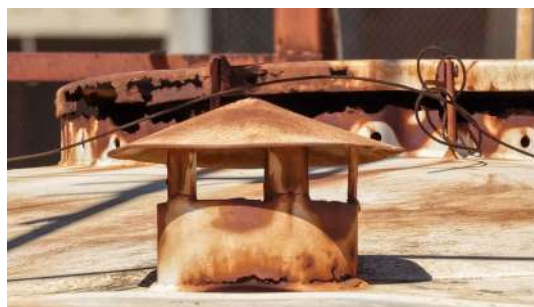
**Foto 2** - Aberturas na tampa de inspeção, ao fundo.
