## Relatório de Fiscalização

### RELATÓRIO DE FISCALIZAÇÃO TÉCNICA DOS SISTEMAS DE ÁGUA E ESGOTO DO MUNICÍPIO DE IBATÉ

PRESTADOR: SECRETARIA MUNICIPAL DE PROJETOS, OBRAS, ÁGUA, SANEAMENTO E SERV. PÚBLICOS

Americana, agosto de 2026

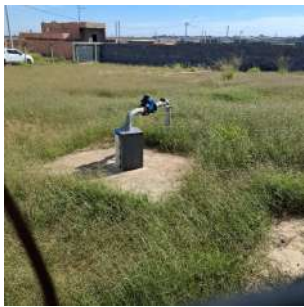
**Foto 3** - Laje de proteção.

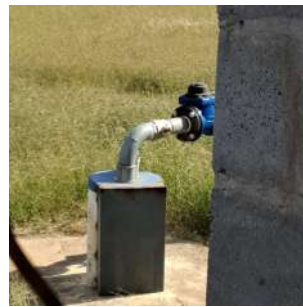
**Foto 4** - Tubo medição de nível e macromedidor.

Não foi possível verificar o funcionamento do macromedidor no momento da fiscalização, permanecendo a informação de que o equipamento se encontra em operação baseada na declaração do prestador.

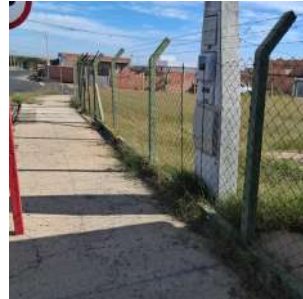
**Foto 6** - Cercamento que abrange tanto o poço quanto o reservatório.

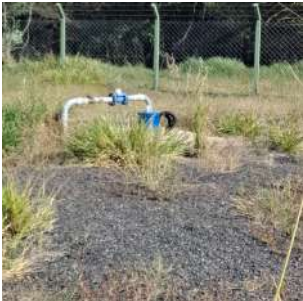
Foto 1 - Vista geral do poço.

| [CSB2.4] Ausência de identificação da área | Não Conforme |

| [CSB2.4] Observações | Providenciar placa de identificação. |

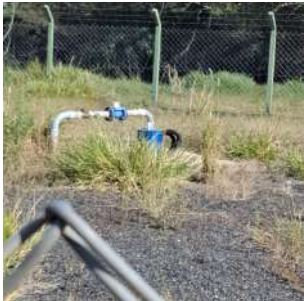
Foto 2 - Macromedidor, tubo de nível e laje de proteção.

Não foi possível verificar o funcionamento do macromedidor no momento da fiscalização, permanecendo a informação de que o equipamento se encontra em operação baseada na declaração do prestador.

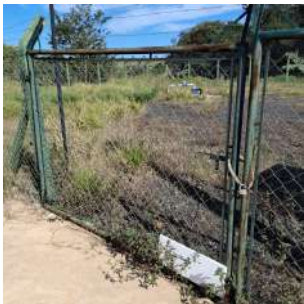
Foto 4 - Cercamento da área do poço.

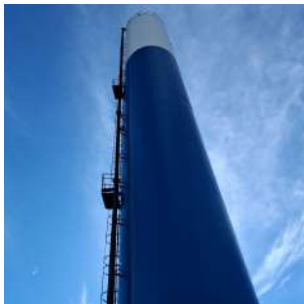
**Foto 1** - Vista geral do reservatório.

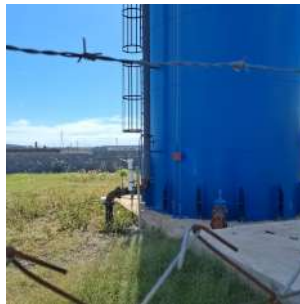
**Foto 2** - Ponto de adição de produto químico.

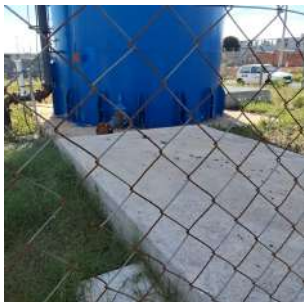
**Foto 3** - Base do reservatório, com destaque para a tubulação de saída de água para a rede de distribuição e medidor de nível.

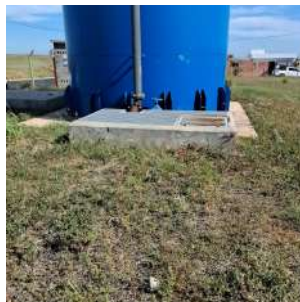
**Foto 4** - Abertura final do tubo extravasor e seu local de lançamento.

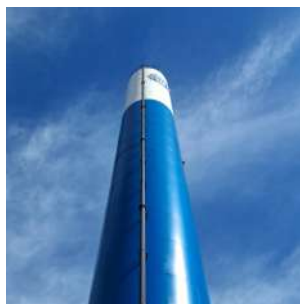
**Foto 5** - Tubulação de abastecimento.

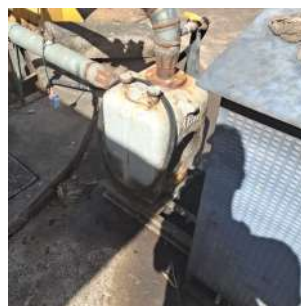
**Foto 2** - Conjunto moto bomba (em operação).

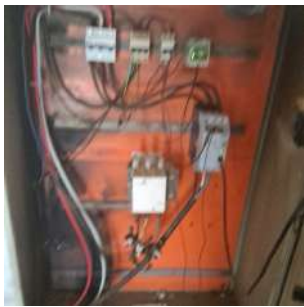
**Foto 3** - Painel elétrico para acionamento do conjunto motobomba.

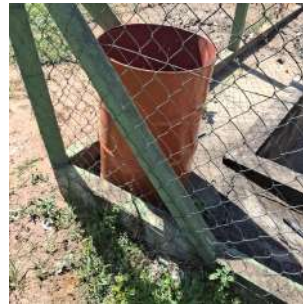
**Foto 2** - Tambor para armazenamento de de resíduos retirado do gradeamento 1.

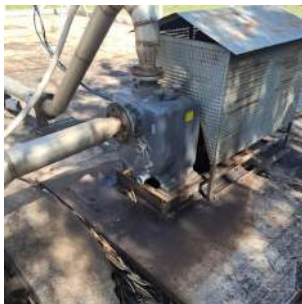
**Foto 3** - Conjunto moto bomba em operação.

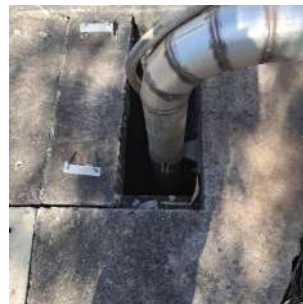
**Foto 4** - Poço de sucção.

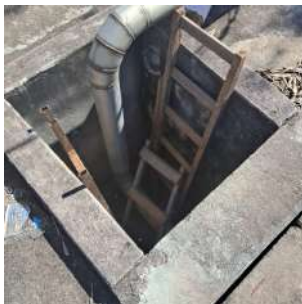
**Foto 5** - Tubulação de recalque.

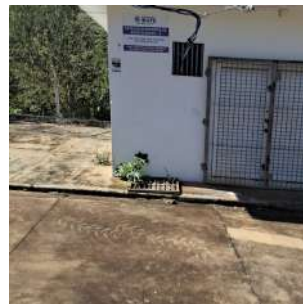
**Foto 6** - Placa de identificação instalada na edificação onde se encontra o painel elétrico da bomba.

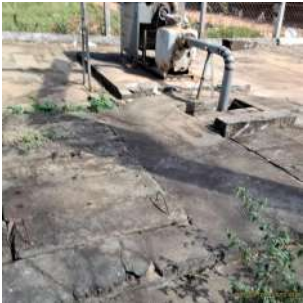
Foto 1 - Vista geral do conjunto motobomba para recalque de esgoto

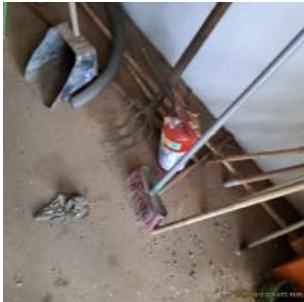
Foto 3 - Extintor de incêndio.

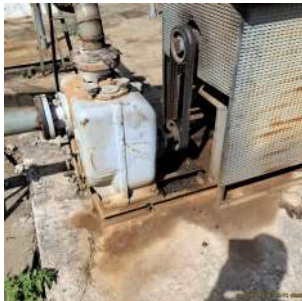
**Foto 6** - Conjunto motobomba (em operação).

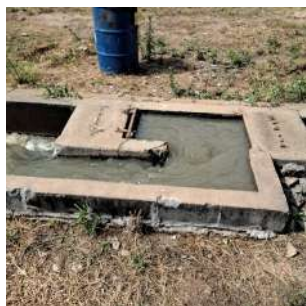
**Foto 1** - Passagem de esgoto bruto.

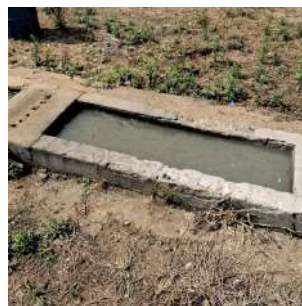
**Foto 2** - Ponto de entrada do esgoto bruto.

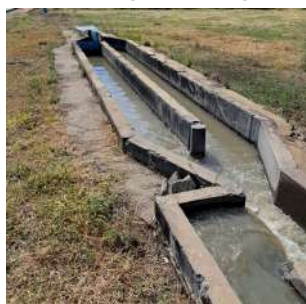
**Foto 3** - Caixas de areia do sistema de tratamento preliminar de esgoto.

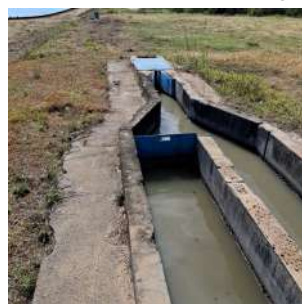
**Foto 4** - Caixas de areia do sistema de tratamento preliminar de esgoto. Parte final com comporta para direcionamento do fluxo.

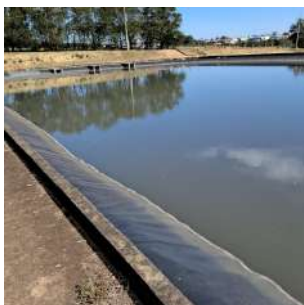
**Foto 9** - Lagoas anaeróbicas. O sistema é composto por duas lagoas, com direcionamento do fluxo entre as unidades.

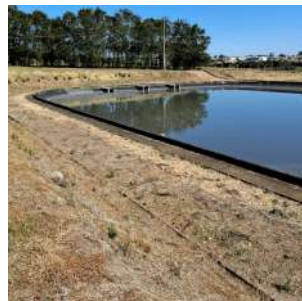
**Foto 8** - Lagoas anaeróbicas. O sistema é composto por duas lagoas, com direcionamento do fluxo entre as unidades.

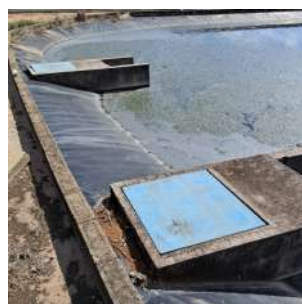
**Foto 11** - Borda da lagoa aeróbica.

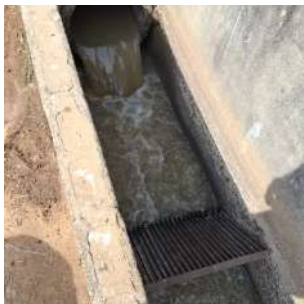
**Foto 1** - Ponto de entrada do esgoto bruto e gradeamento.

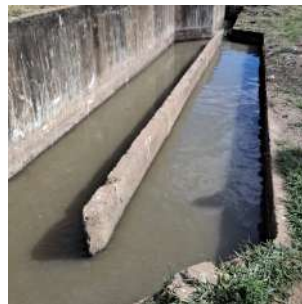
**Foto 2** - Caixas de areia do sistema de tratamento preliminar de esgoto.

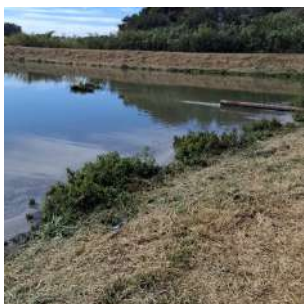
**Foto 5** - Ponto de entrada do esgoto na lagoa anaeróbica.

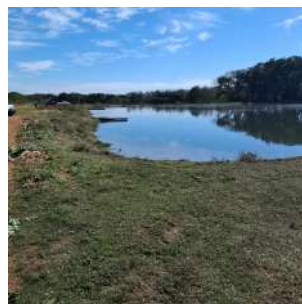
**Foto 6** - Vista geral da lagoa anaeróbica.

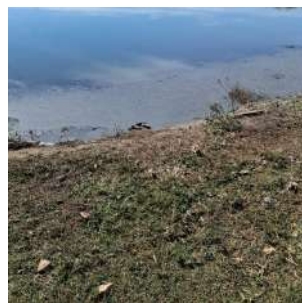
**Foto 7** - Borda da lagoa anaeróbica.
