RELATÓRIO DE FISCALIZAÇÃO TÉCNICA DOS SISTEMAS DE ÁGUA E ESGOTO DO MUNICÍPIO DE

LOUVEIRA

PRESTADOR: SAE – SECRETARIA DE ÁGUA E ESGOTO DE LOUVEIRA

Relatório R5 – Continuação do Diagnóstico e Não Conformidades

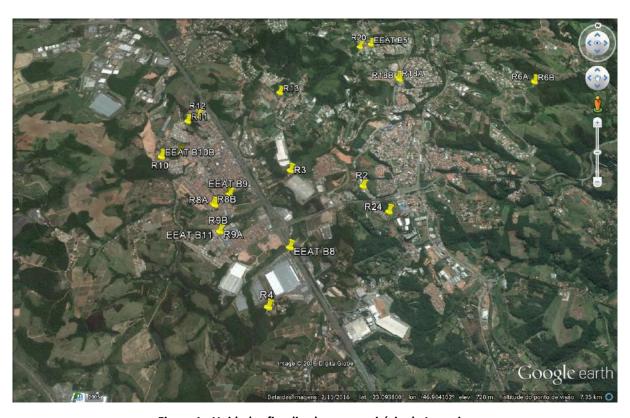
Figura 1 - Unidades fiscalizadas no município de Louveira

- Reservatório 2 Área de Lazer;
- Reservatório 3 Quatro Milhões;
- Reservatório 4 Pinho Rei;
- Reservatório 6A Jd. Primavera;
- Reservatório 6B Jd. Primavera;
- Reservatório 7 Santo Antonio;
- Reservatório 8A Pq. Brasil A;
- Reservatório 8B Pq. Brasil B;
- Reservatório 9A Jd. Ana Maria 1;
- Reservatório 9B Jd. Ana Maria 2;
- Reservatório 10 Vista Alegre;
- Reservatório 11 Alto das Colinas;
- Reservatório 12 Jd. São Francisco;
- Reservatório 13 Reserva dos Vinhedos;
- Reservatório 18A Villagge Capriccio;
- Reservatório 18B Villagge Capriccio;
- Reservatório 20 Piccollo Villagge;
- Reservatório 24 Portal do Bosque;
- Estação Elevatória de Água-Booster B5 Cond. Picollo Villaggio;
- Estação Elevatória de Água-Booster B8 DHL;
- Estação Elevatória de Água-Booster B9 Santo Antonio;

- Estação Elevatória de Água-Booster B10A Vista Alegre;
- Estação Elevatória de Água-Booster B10B (desativado);
- Estação Elevatória de Água-Booster B11 Ana Maria;
- Estação Elevatória de Água-Booster B12 Pq. Brasil.
