RELATÓRIO DE FISCALIZAÇÃO TÉCNICA DOS SISTEMAS DE ÁGUA E ESGOTO DO MUNICÍPIO DE ITIRAPINA

PRESTADOR: DAE - DIVISÃO DE ÁGUA E ESGOTO

Relatório R9- Continuação do Diagnóstico e Não Conformidades

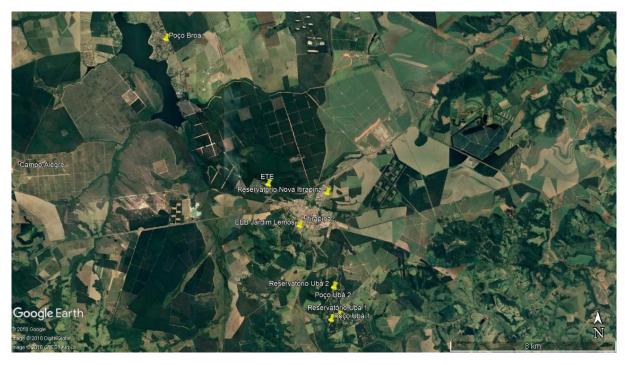
Figura 1 - Unidades fiscalizadas no município de Itirapina

- ✓ Captação Subterrânea Poço Broa;
- ✓ Captação Subterrânea Poço UBA 1;
- ✓ Captação Subterrânea Poço UBA 2;
- ✓ Reservatório Broa;
- ✓ Reservatório Nova Itirapina;
- ✓ Reservatório UBA 1;
- ✓ Reservatório UBA 2;
- ✓ Estação Elevatória de Esgoto EEEB Jardim Lemos;
- ✓ Estação de tratamento de efluentes ETE Itirapina.
