ANÁLISE TERMOGRÁFICA**DAE - Monte Alegre do Sul****1. OBJETIVO**

Apresentar ao DAE a Inspeção Termográfica realizada nos equipamentos de suas unidades em Monte Alegre do Sul

14 de Outubro de 2014

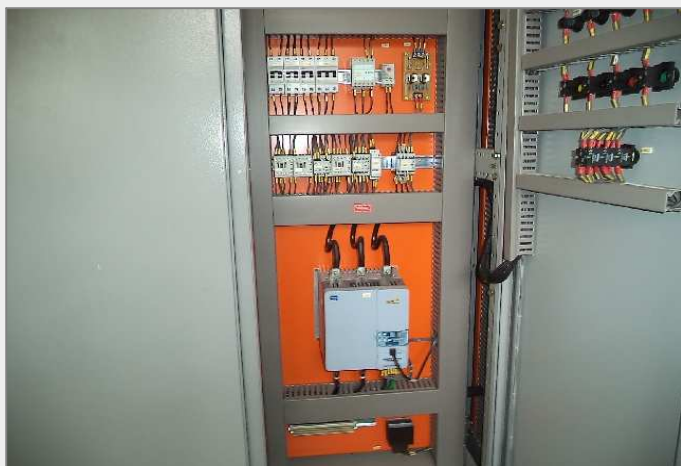
Equipamento: PELE-01 - PAINEL ACIONA BOMBA Nº1 PONTA PRETA

Níveis de Temperatura dentro da Normalidade Operacional

Defeito: Não apresenta aquecimento atípico.

Não apresenta aquecimento atípico.

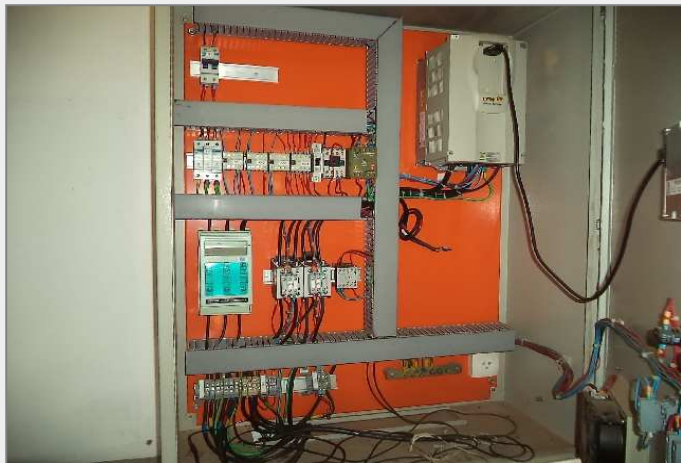
Equipamento: PELE-03 - PAINEL ACIONA BOMBA Nº1 E Nº2 JD ITALIA

Níveis de Temperatura dentro da Normalidade Operacional

Defeito: Não apresenta aquecimento atípico.

Não apresenta aquecimento atípico.

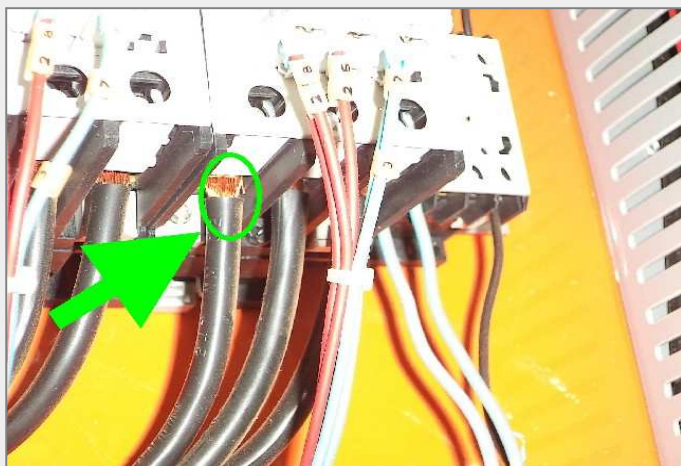
Equipamento: PELE-05 - PAINEL ACIONA BOMBA SUBMERSAS Nº1 E Nº2

Defeito: Aquecimento Conexão de Saida do Contator K2

Tipo de Componente: CONTATOR

Parte: Conexão de Saida

MTA: 90

T. Coletada	T. Corrigida	Status
T. Máxima	96,2	96,2	●
Fase R			○
Fase S			○
Fase T			○

Valores (°C) 45,9 71,1 96,3

Soltar cabo na Saida do Contator K2 Fase R, eliminar oxidações no alojamento do Contator, colocar terminal agulha no cabo (fazer isto nas outras Fases também) e reconectar.

Prioridade: Programar Manutenção (Ver Material Técnico item 2)

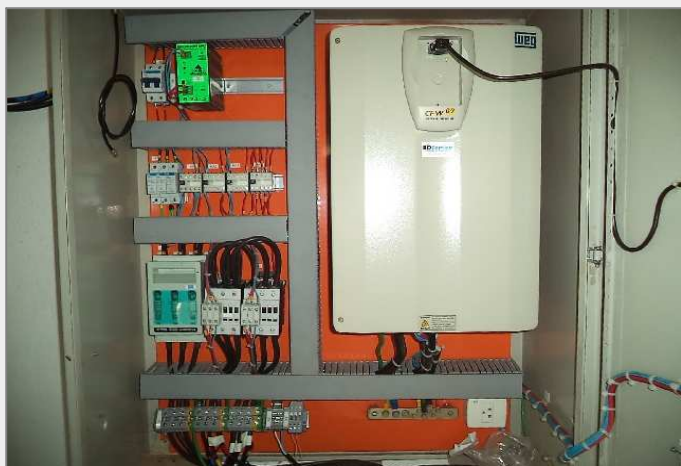
Equipamento: PELE-04 - PAINEL ACIONA BOMBA JD ITALIA PARA PARTE ALTA

Níveis de Temperatura dentro da Normalidade Operacional

Defeito: Não apresenta aquecimento atípico.

Não apresenta aquecimento atípico.
