ANÁLISE DE VIBRAÇÃO

DAAE - Rio Claro DAAE

Apresentar ao DAAE a Análise de Vibrações realizada nos equipamentos de sua unidade em Rio Claro.

17 de Setembro de 2014

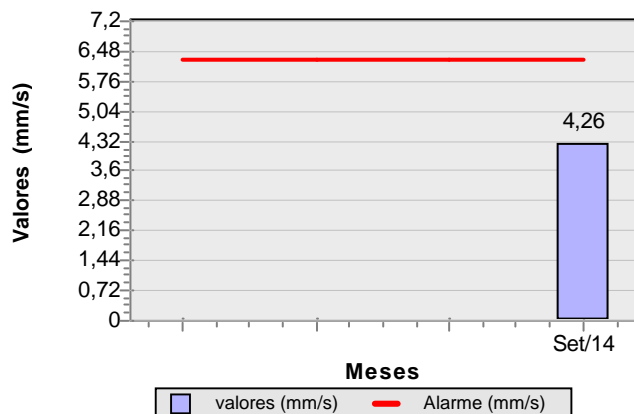
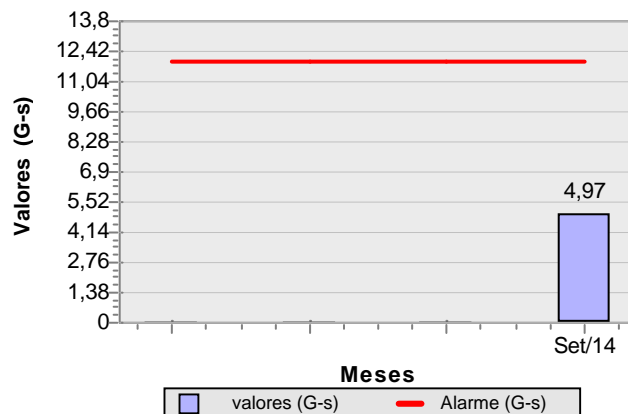
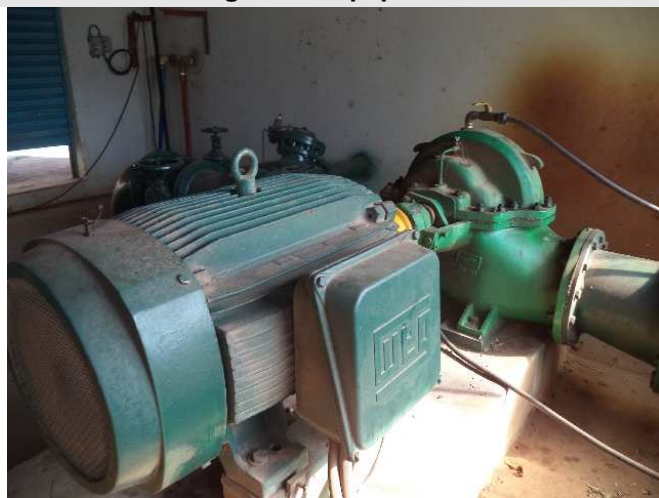
Equipamento: BCEN-01 - BOMBA 1 (ETA1)

Pontos Col.			Set/14
P1D (G-s)			3,58
P1H (mm/s)			4,26
P1V (mm/s)			2,69
P2A (mm/s)			2,56
P2D (G-s)			4,97
P2H (mm/s)			2,44
P2V (mm/s)			3,02

Severidade/Data				17/09/2014
Defeitos Apresentados				O.K.
Recomendações				
Ações Tomadas				
Nº OS

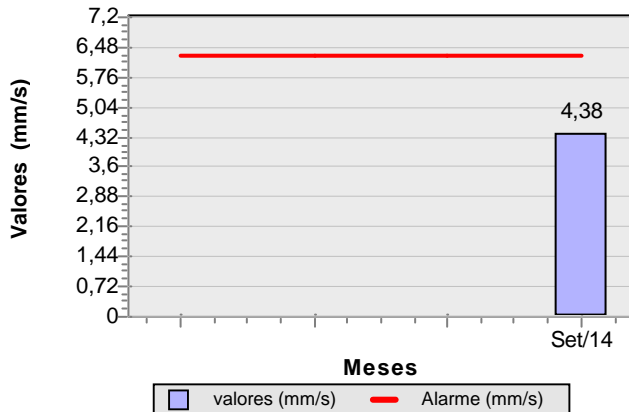
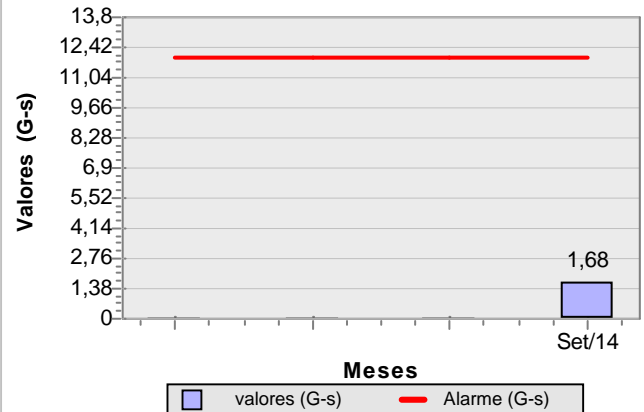
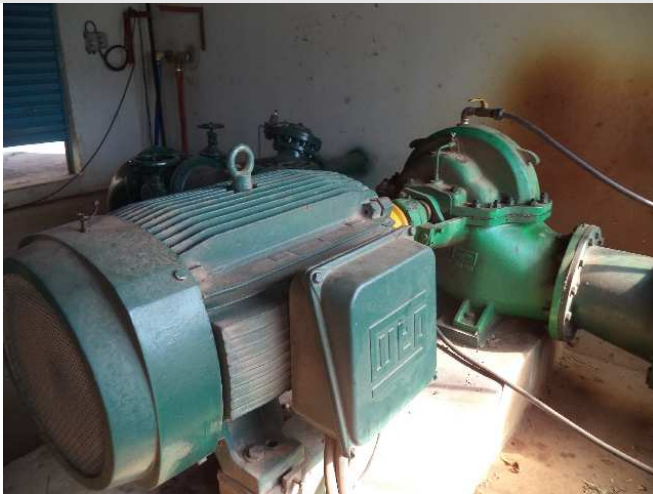
Equipamento: MELE-01 - MOTOR DA BOMBA 1 (ETA1)

Pontos Col.			Set/14
M1D (G-s)			1,68
M1H (mm/s)			4,38
M1V (mm/s)			3,42
M2A (mm/s)			2,42
M2D (G-s)			1,65
M2H (mm/s)			3,77
M2V (mm/s)

Severidade/Data				17/09/2014
Defeitos Apresentados				O.K.
Recomendações				
Ações Tomadas				
Nº OS

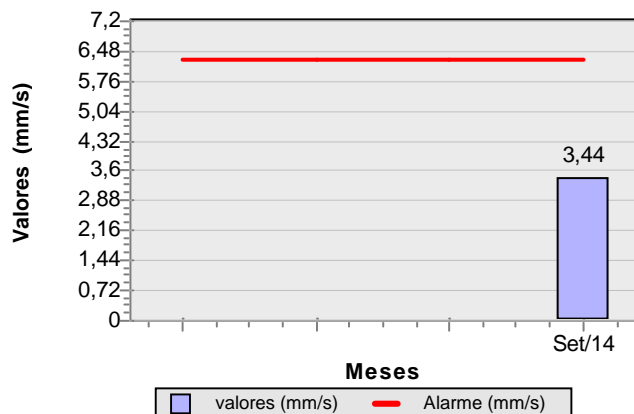
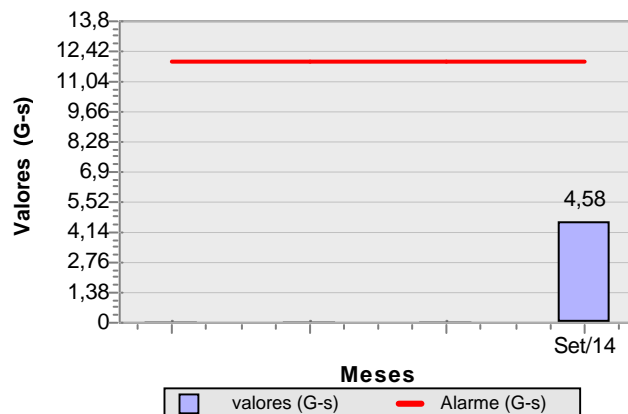
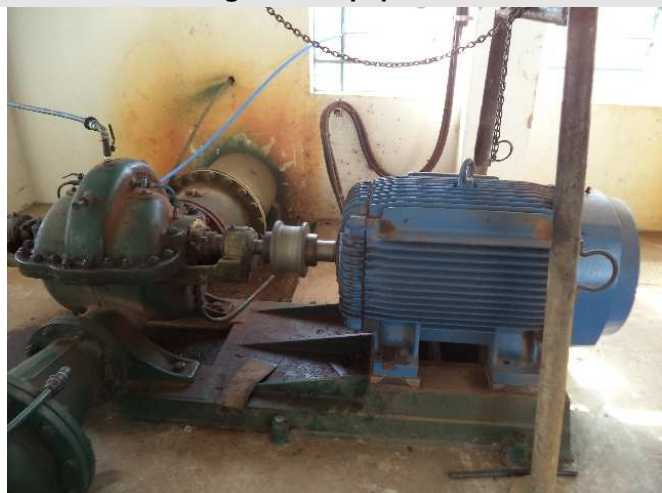
Equipamento: BCEN-02 - BOMBA 3 (ETA1)

Pontos Col.		Set/14
P1D (G-s)		4,58
P1H (mm/s)		2,98
P1V (mm/s)		3,06
P2A (mm/s)		2,89
P2D (G-s)		3,25
P2H (mm/s)		3,27
P2V (mm/s)		3,44

Severidade/Data			17/09/2014
Defeitos Apresentados			O.K.
Recomendações			
Ações Tomadas			
Nº OS

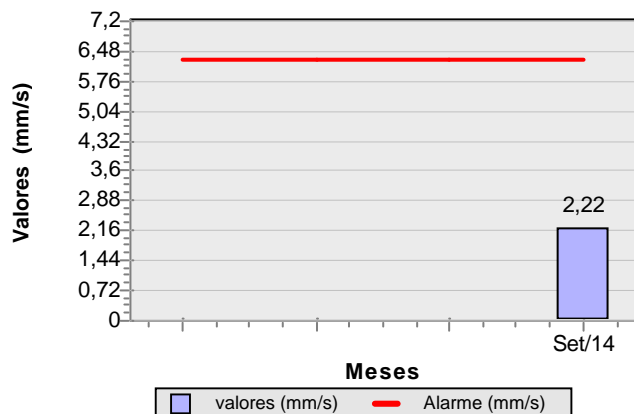
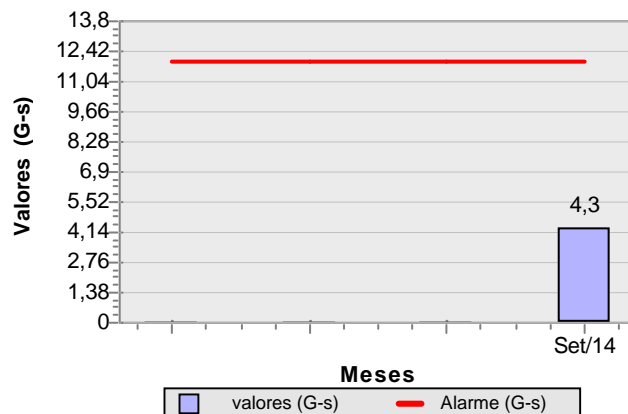
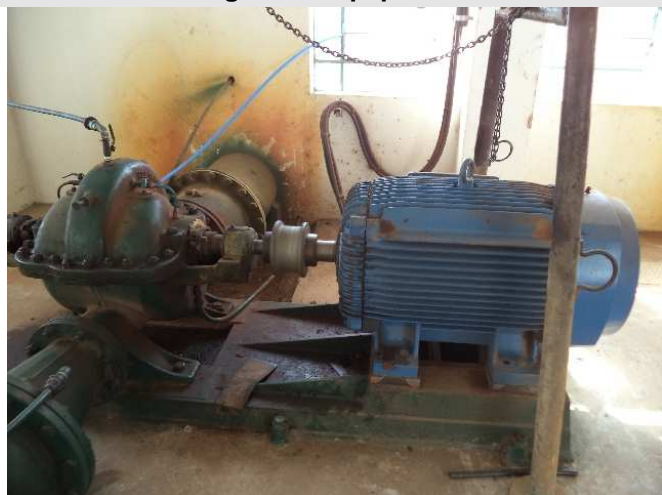
Equipamento: MELE-02 - MOTOR DA BOMBA 3 (ETA1)

Pontos Col.			Set/14
M1D (G-s)			3,27
M1H (mm/s)			2,22
M1V (mm/s)			1,6
M2A (mm/s)			2,06
M2D (G-s)			4,3
M2H (mm/s)			2
M2V (mm/s)			1,97

O.K.

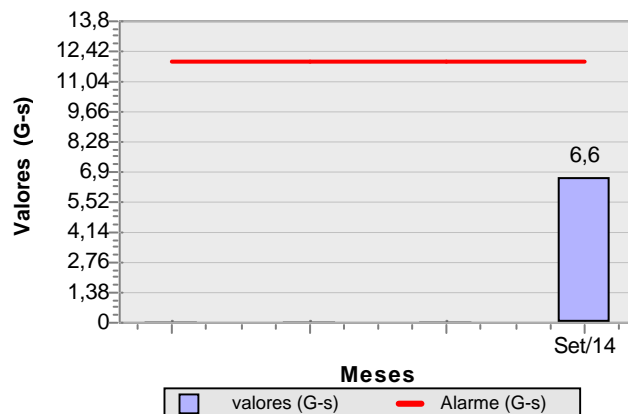
Equipamento: BCEN-03 - BOMBA 4 (ETA1)

Pontos Col.			Set/14
P1D (G-s)			6,6
P1H (mm/s)			1,56
P1V (mm/s)			1,94
P2A (mm/s)			3,58
P2D (G-s)			5,94
P2H (mm/s)			1,71
P2V (mm/s)			1,82

Falha Lubrificação

Realizar a lubrificação em ambos os mancais da bomba.

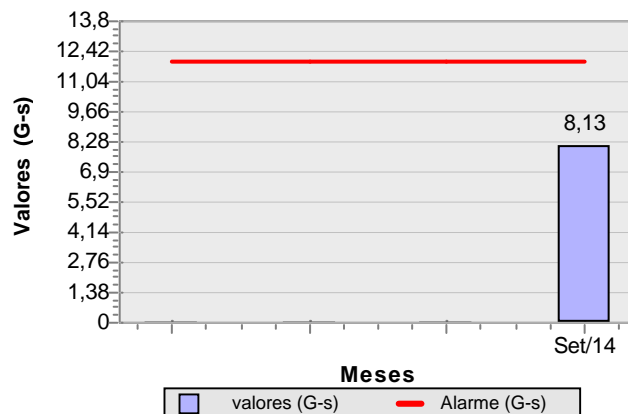
Equipamento: MELE-03 - MOTOR DA BOMBA 4 (ETA1)

Pontos Col.			Set/14
M1D (G-s)			8,13
M1H (mm/s)			1,9
M1V (mm/s)			1,28
M2A (mm/s)			1,66
M2D (G-s)			6,75
M2H (mm/s)			2,07
M2V (mm/s)			1,67

Severidade/Data			17/09/2014
Defeitos Apresentados			Falha Lubrificação
Recomendações			Realizar a lubrificação em ambos os mancais do motor.
Ações Tomadas			
Nº OS

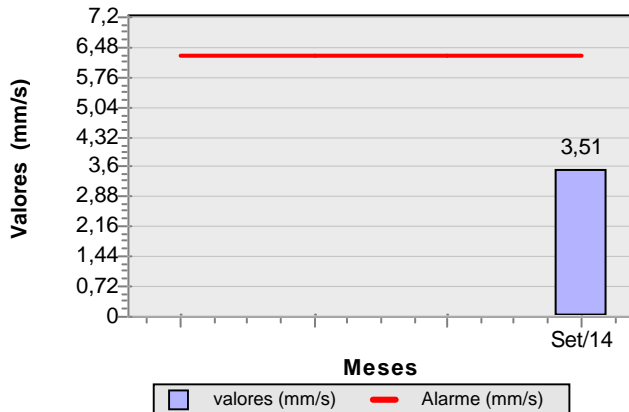
Equipamento: BCEN-04 - BOMBA 5 (ETA1)

Pontos Col.			Set/14
P1D (G-s)			11,9
P1H (mm/s)			3,47
P1V (mm/s)			3,42
P2A (mm/s)			3,51
P2D (G-s)			16,1
P2H (mm/s)			2,59
P2V (mm/s)			3,14

Severidade/Data			17/09/2014
Defeitos Apresentados			Falha Lubrificação
Recomendações			Realizar a lubrificação dos rolamentos da bomba.
Ações Tomadas			
Nº OS

Observações: Níveis de carpete elevado em ambos os mancais da bomba.

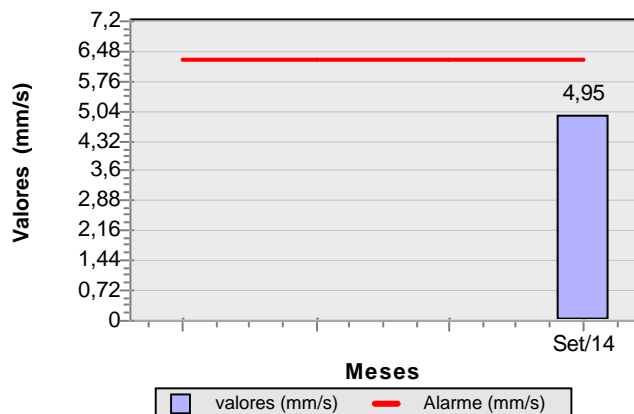
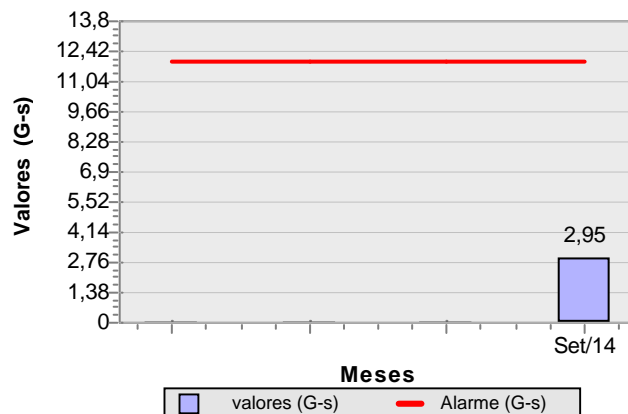
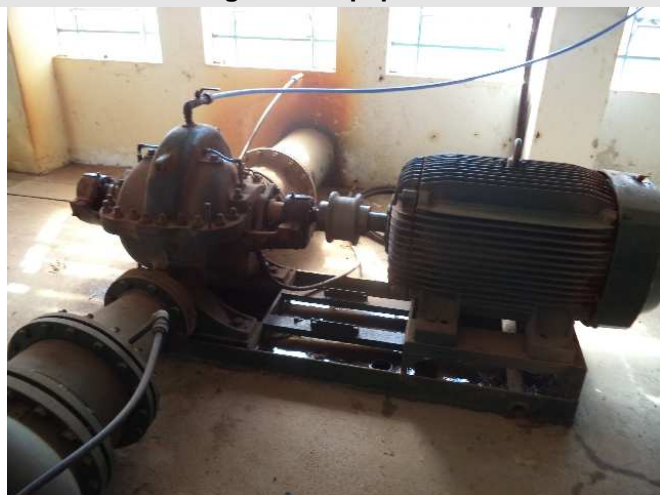
Equipamento: MELE-04 - MOTOR DA BOMBA 5 (ETA1)

Pontos Col.			Set/14
M1D (G-s)			2,28
M1H (mm/s)			4,95
M1V (mm/s)			3,68
M2A (mm/s)			3,68
M2D (G-s)			2,95
M2H (mm/s)			4,38
M2V (mm/s)			2,64

Severidade/Data				17/09/2014
Defeitos Apresentados				O.K.
Recomendações				
Ações Tomadas				
Nº OS

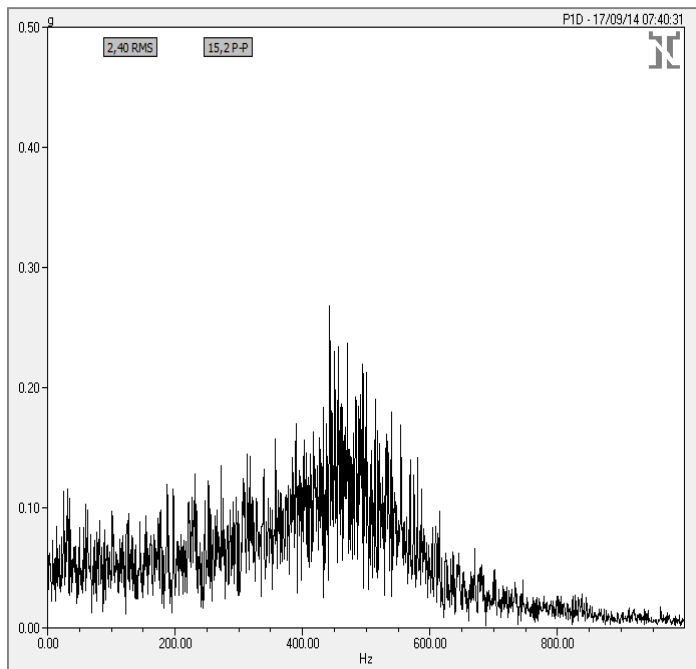
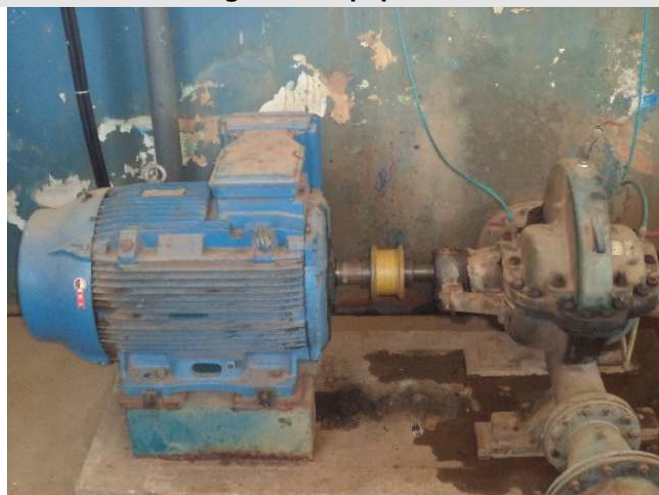
Equipamento: BCEN-05 - BOMBA 1 (ETA2)

Pontos Col.			Set/14
P1D (G-s)			15,2
P1H (mm/s)			2,44
P1V (mm/s)			2,44
P2A (mm/s)			1,99
P2D (G-s)			15
P2H (mm/s)			1,99
P2V (mm/s)			2,21

Severidade/Data				17/09/2014
Defeitos Apresentados				Falha Lubrificação
Recomendações				Realizar a lubrificação dos rolamentos da bomba.
Ações Tomadas				
Nº OS

Observações: Níveis de carpete elevado em ambos os mancais da bomba.

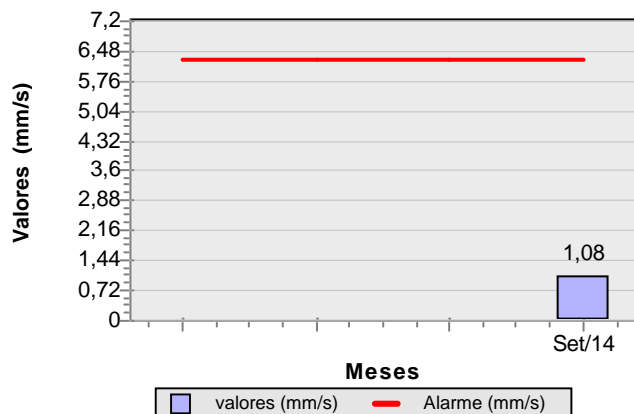
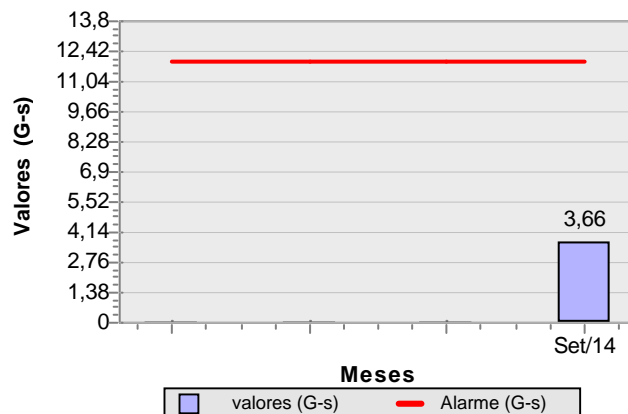
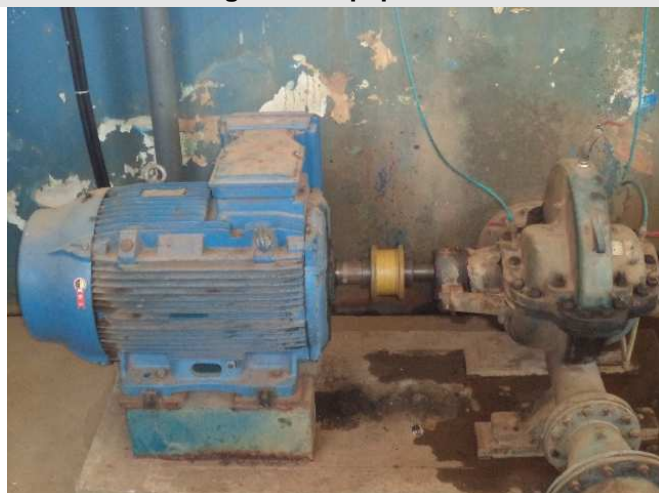
Pontos Col.			Set/14
M1D (G-s)			0,986
M1H (mm/s)			0,688
M1V (mm/s)			0,362
M2A (mm/s)			0,589
M2D (G-s)			3,66
M2H (mm/s)			1,08
M2V (mm/s)			0,721

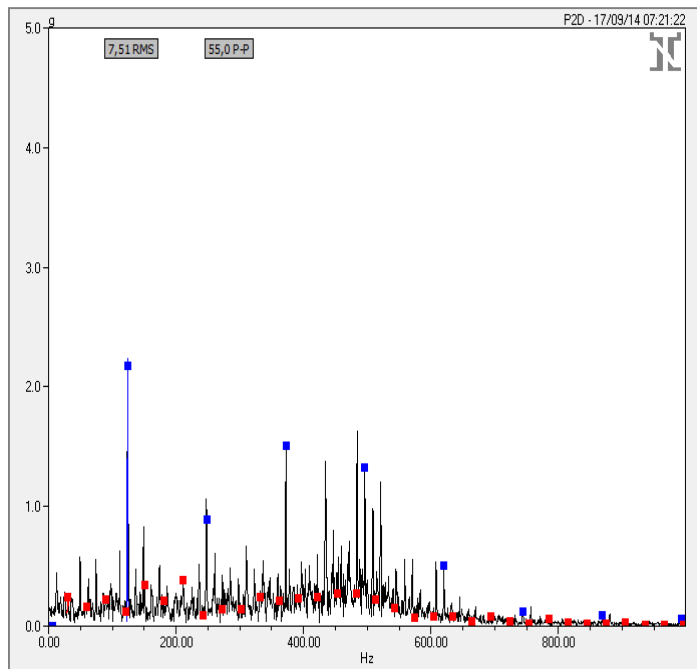
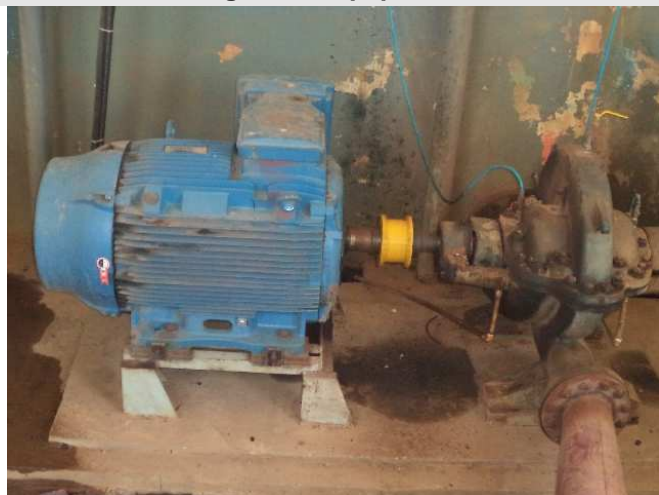
Equipamento: BCEN-06 - BOMBA 2 (ETA2)

Pontos Col.			Set/14
P1D (G-s)			13,1
P1H (mm/s)			1,98
P1V (mm/s)			2,39
P2A (mm/s)			6,25
P2D (G-s)			55
P2H (mm/s)			4,29
P2V (mm/s)			4,35

Falha de Rolamento

Observações: Picos não sincronos de 1N acompanhado de multiplos harmônicos.

Programar a parada do equipamento para a substituição dos rolamentos.

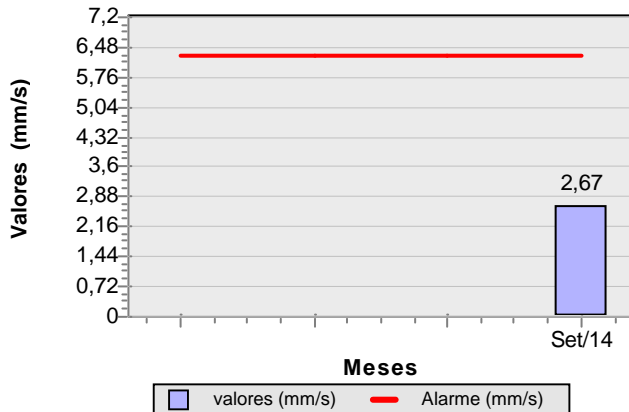
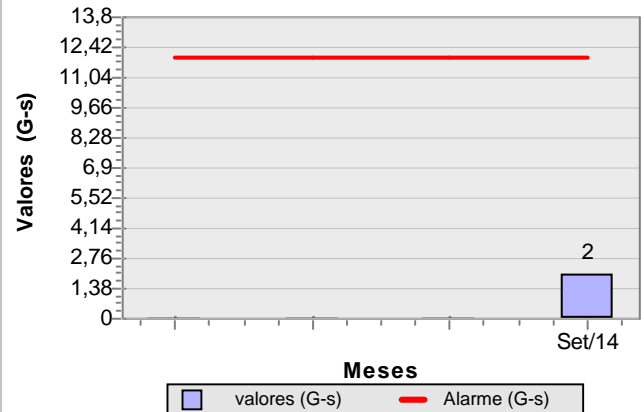
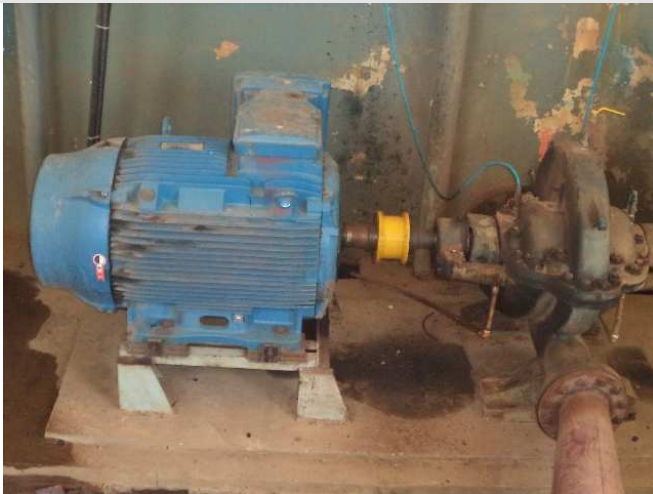
Pontos Col.			Set/14
M1D (G-s)			2
M1H (mm/s)			1,62
M1V (mm/s)			0,827
M2A (mm/s)			0,997
M2D (G-s)			1,59
M2H (mm/s)			2,67
M2V (mm/s)			1,06

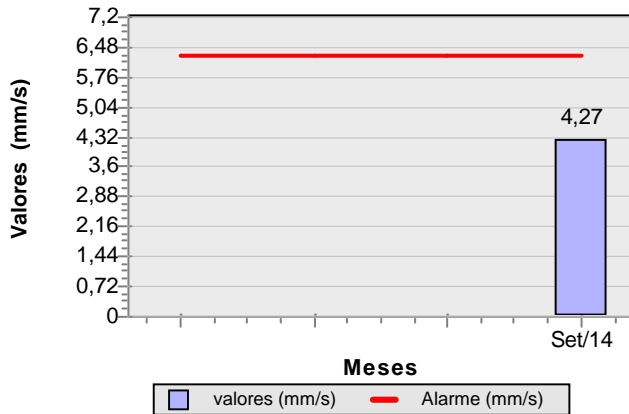
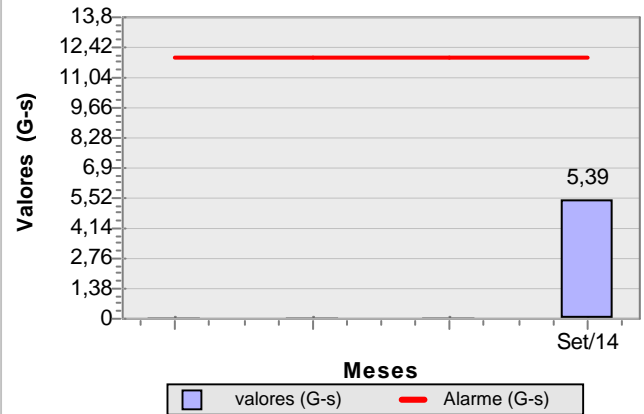
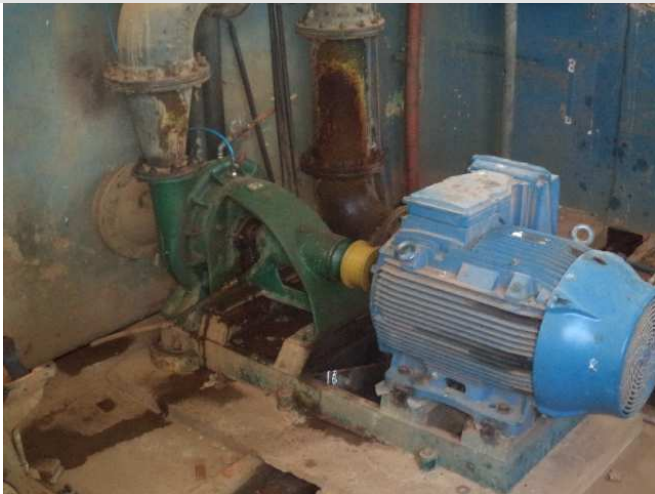
Pontos Col.			Set/14
P1D (G-s)			5,39
P1H (mm/s)			2,73
P1V (mm/s)			1,92
P2A (mm/s)			4,27
P2D (G-s)			3,65
P2H (mm/s)			1,99
P2V (mm/s)			2,11

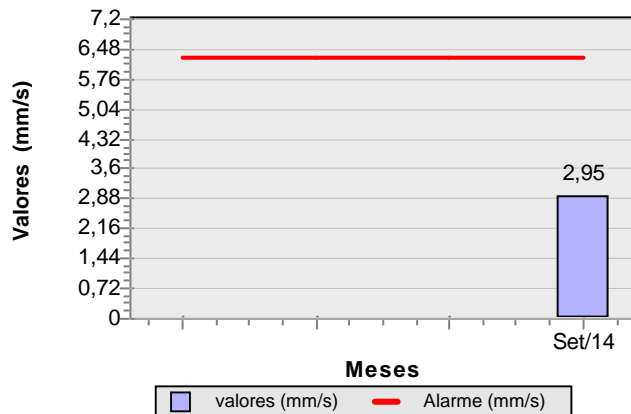
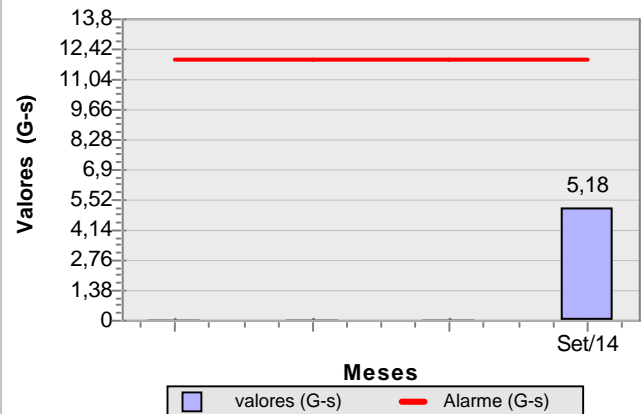
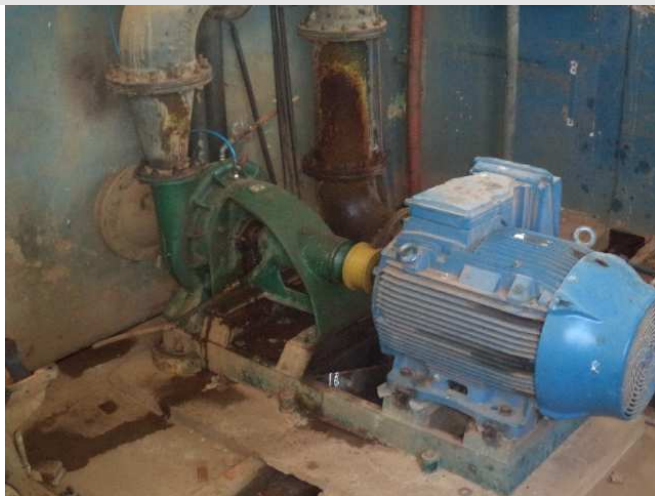
Pontos Col.			Set/14
M1D (G-s)			5,18
M1H (mm/s)			2,49
M1V (mm/s)			1,96
M2A (mm/s)			2,61
M2D (G-s)			3,28
M2H (mm/s)			2,95
M2V (mm/s)			1,87

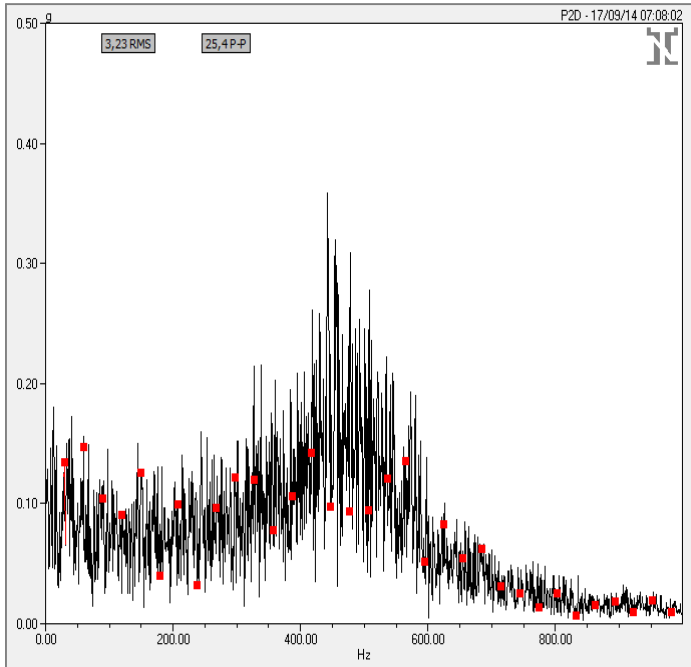
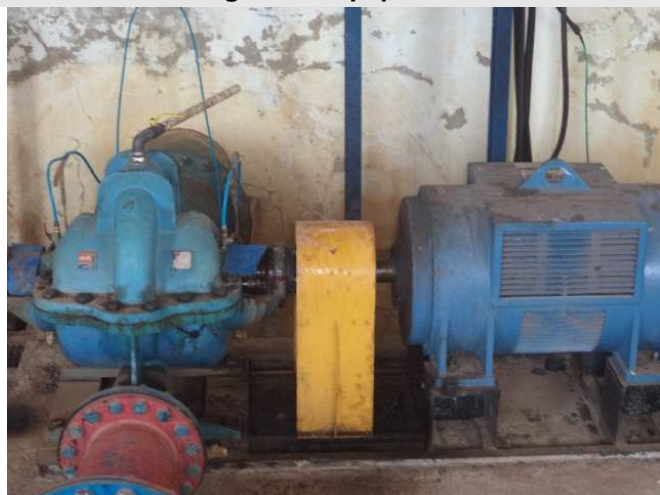
Equipamento: BCEN-08 - BOMBA 5 (ETA2)

Pontos Col.			Set/14
P1D (G-s)			27,1
P1H (mm/s)			2,79
P1V (mm/s)			2,91
P2A (mm/s)			4,3
P2D (G-s)			25,4
P2H (mm/s)			3,76
P2V (mm/s)			4,02

Severidade/Data			17/09/2014
Defeitos Apresentados			Falha Lubrificação
Recomendações			Realizar a lubrificação em ambos os mancais da bomba.
Ações Tomadas			
Nº OS

Observações: Níveis de carpete elevado em ambos os mancais da bomba.

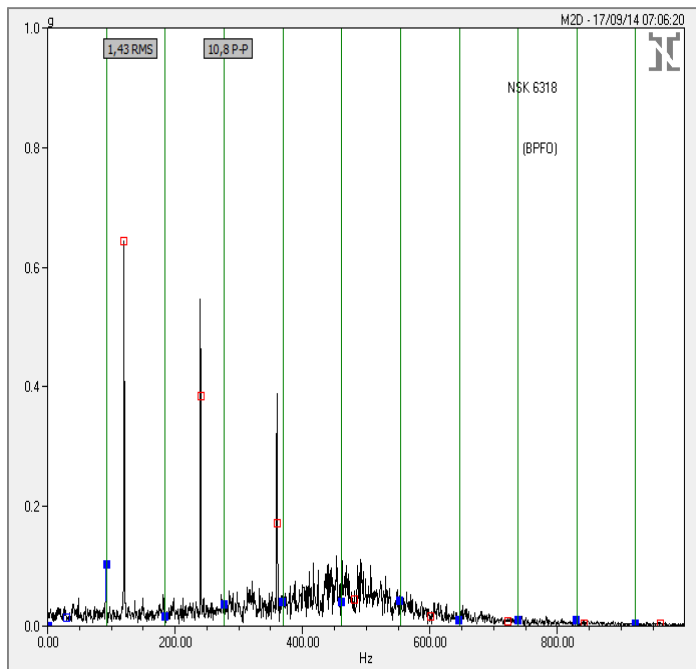
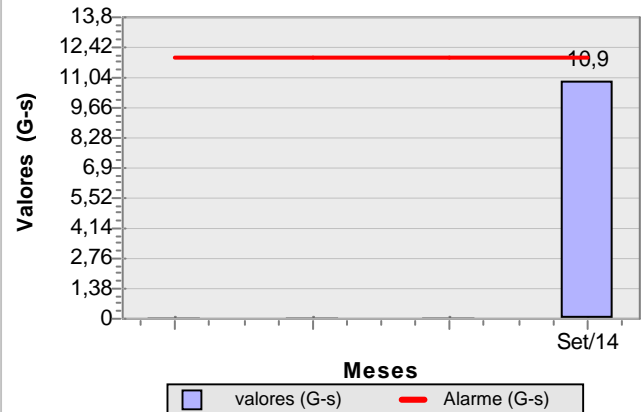
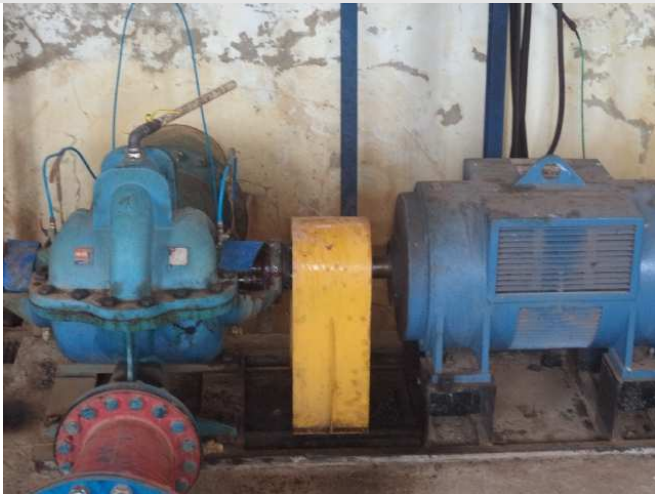
Equipamento: MELE-08 - MOTOR DA BOMBA 5 (ETA2)

Pontos Col.			Set/14
M1D (G-s)			3,22
M1H (mm/s)			2,01
M1V (mm/s)			1,68
M2A (mm/s)			1,2
M2D (G-s)			10,9
M2H (mm/s)			1,77
M2V (mm/s)			1,68

Severidade/Data			17/09/2014
Defeitos Apresentados			Falha de Rolamento
Recomendações			Programar a parada do equipamento para a substituição dos rolamentos.
Ações Tomadas			
Nº OS

Observações: Pico na frequência de falha de pista externa.

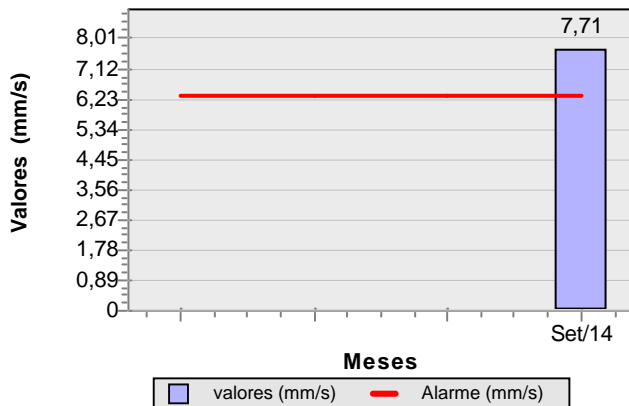
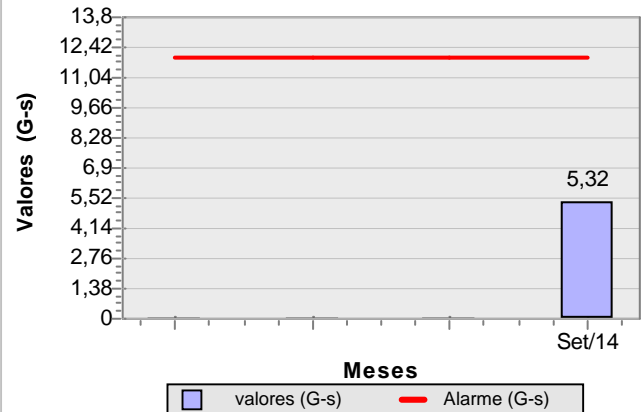
Pontos Col.			Set/14
P1D (G-s)			4,58
P1H (mm/s)			6,48
P1V (mm/s)			6,77
P2A (mm/s)			7,71
P2D (G-s)			5,32
P2H (mm/s)			4,16
P2V (mm/s)			4,89

Severidade/Data				17/09/2014
Defeitos Apresentados				O.K.
Recomendações				
Ações Tomadas				
Nº OS

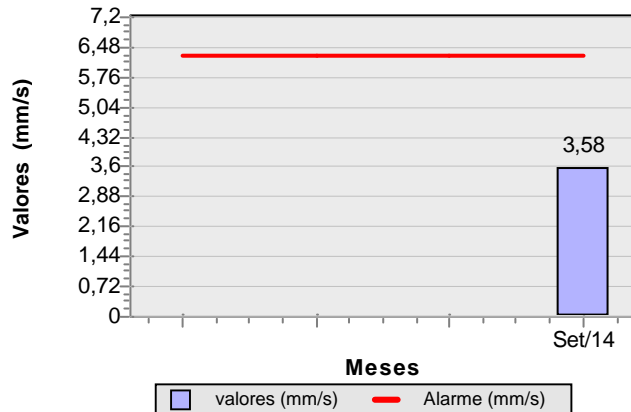
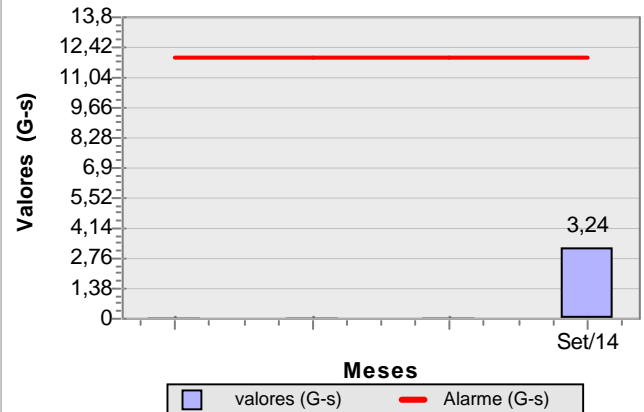
Equipamento: MELE-09 - MOTOR DA BOMBA 6 (ETA2)

Pontos Col.			Set/14
M1D (G-s)			1,58
M1H (mm/s)			2,4
M1V (mm/s)			1,44
M2A (mm/s)			1,47
M2D (G-s)			3,24
M2H (mm/s)			3,58
M2V (mm/s)			2,15

Severidade/Data				17/09/2014
Defeitos Apresentados				O.K.
Recomendações				
Ações Tomadas				
Nº OS

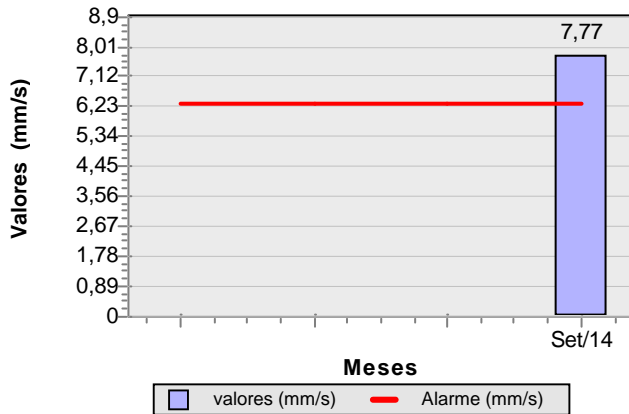
Equipamento: BCEN-10 - BOMBA 7 (ETA2)

Pontos Col.			Set/14
P1D (G-s)			42,9
P1H (mm/s)			7,77
P1V (mm/s)			6,41
P2A (mm/s)			7,2
P2D (G-s)			30,3
P2H (mm/s)			4,34
P2V (mm/s)			5,24

Severidade/Data			17/09/2014
Defeitos Apresentados			Falha Lubrificação
Recomendações			Realizar a lubrificação em ambos os mancais da bomba.
Ações Tomadas			
Nº OS

Observações: Níveis de carpete elevado em ambos os mancais da bomba.

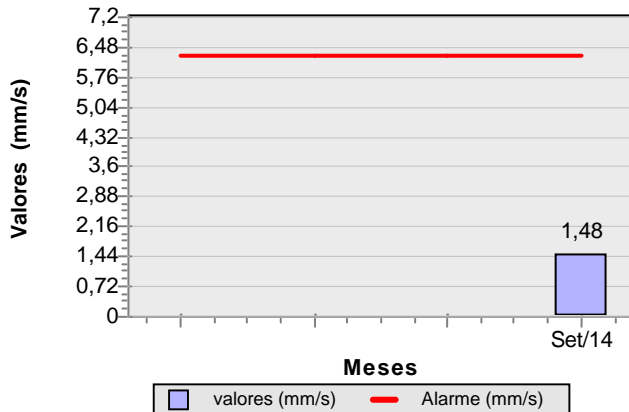
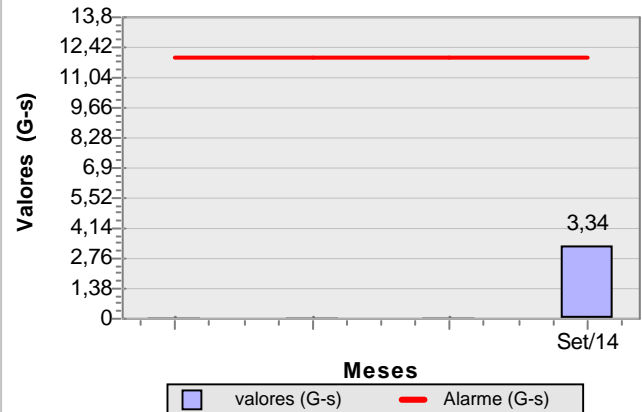
Equipamento: MELE-10 - MOTOR DA BOMBA 7 (ETA2)

Pontos Col.			Set/14
M1D (G-s)			2,23
M1H (mm/s)			1,42
M1V (mm/s)			1,36
M2A (mm/s)			1,09
M2D (G-s)			3,34
M2H (mm/s)			1,48
M2V (mm/s)			1,25

Severidade/Data				17/09/2014
Defeitos Apresentados				O.K.
Recomendações				
Ações Tomadas				
Nº OS

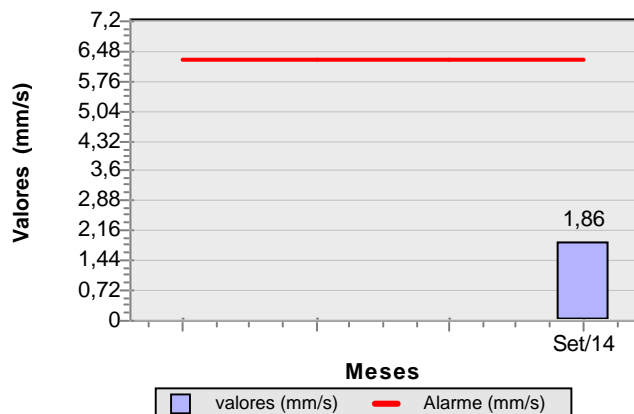
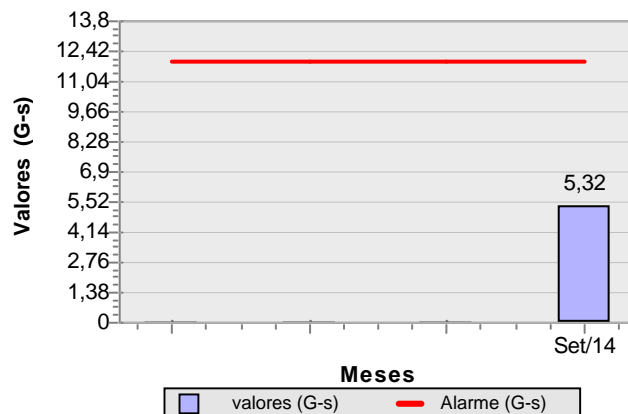
Equipamento: BCEN-11 - BOMBA 3 (RECALQUE ETA2)

Pontos Col.			Set/14
P1D (G-s)			5,32
P1H (mm/s)			1,86
P1V (mm/s)			0,804
P2A (mm/s)			1,11
P2D (G-s)			5,03
P2H (mm/s)			1,01
P2V (mm/s)			0,724

O.K.

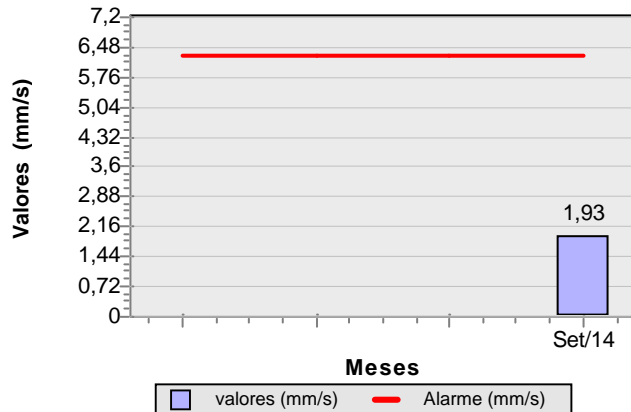
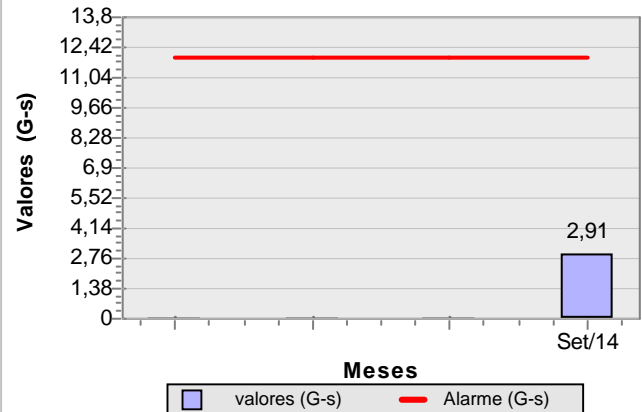
Equipamento: MELE-11 - MOTOR DA BOMBA 3 (RECALQUE ETA2)

Pontos Col.			Set/14
M1D (G-s)			2,65
M1H (mm/s)			0,862
M1V (mm/s)			0,663
M2A (mm/s)			1,35
M2D (G-s)			2,91
M2H (mm/s)			1,93
M2V (mm/s)			1,26

Severidade/Data				17/09/2014
Defeitos Apresentados				O.K.
Recomendações				
Ações Tomadas				
Nº OS

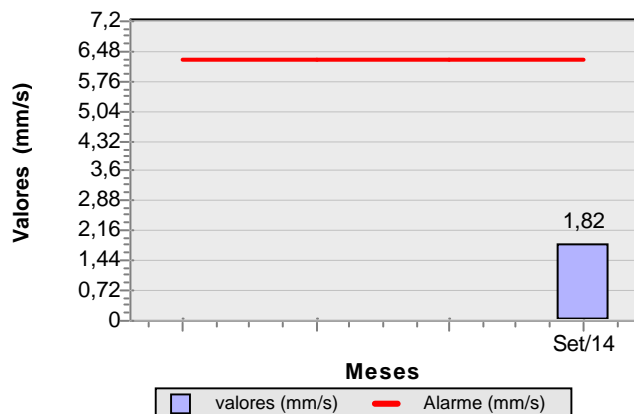
Equipamento: BCEN-12 - BOMBA 4 (RECALQUE ETA2)

Pontos Col.			Set/14
P1D (G-s)			5,32
P1H (mm/s)			1,82
P1V (mm/s)			1,67
P2A (mm/s)			
P2D (G-s)			
P2H (mm/s)			0,97
P2V (mm/s)

Severidade/Data				17/09/2014
Defeitos Apresentados				O.K.
Recomendações				
Ações Tomadas				
Nº OS

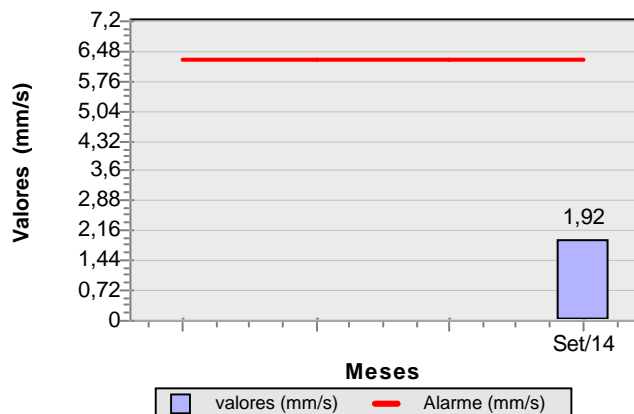
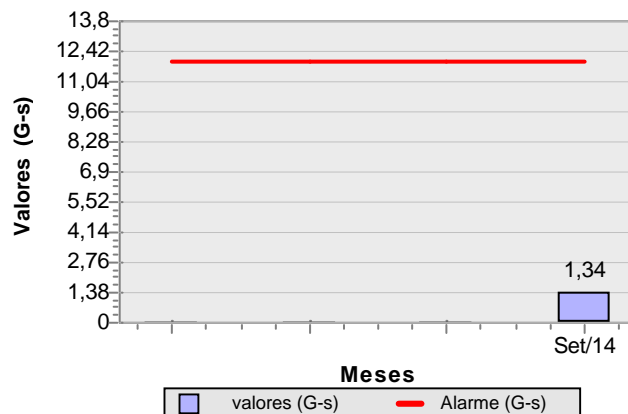
Equipamento: MELE-12 - MOTOR DA BOMBA 4 (RECALQUE ETA2)
