**RELATÓRIO DE FISCALIZAÇÃO TÉCNICA DOS SISTEMAS DE ÁGUA E
ESGOTO DO MUNICÍPIO DE
HOLAMBRA**

PRESTADOR: ÁGUAS DE HOLAMBRA

Relatório R1 – Diagnóstico

Americana, fevereiro de 2016

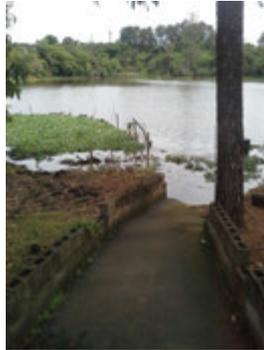
Imagem(1)

Descrição(1): Tomada de água na represa

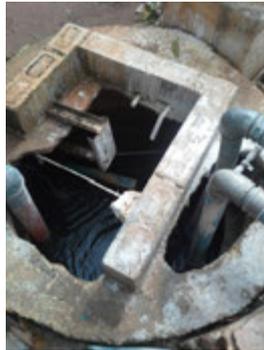
Imagem(2)

Descrição(2): Aplicação de Cal e sucção das bombas de recalque para filtros forçados

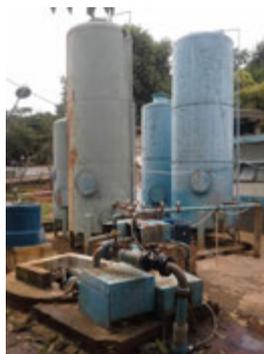
Imagem(1)

Descrição(1): Poço de sucção, conjuntos de recalque e conjuntos de filtros

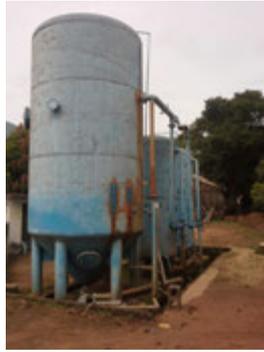
Imagem(2)

Descrição(2): 3º conjunto de filtros

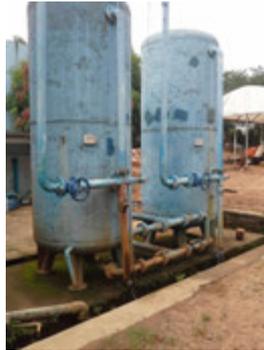
Imagem(3)

Descrição(3): Detalhe do 3º conjunto de filtros

Informações complementares: ETA junto a captação na represa Borda da Mata, composta por 3 conjuntos de filtração forçada. Há problemas de vazamento, análises operacionais (verificação de Cloro com instrumentos de piscina), carreamento de leito filtrante e armazenamento de produtos químicos. Devera ser desativada com conclusão da ETA no Bairro das Tulipas, com captação no Rio Camanducaia.

Providências necessárias	
Imediatas	Instalação de extintor de incêndio; Identificação da área; Instalação de chuveiro de emergência no laboratório; Adequação do armazenamento de produtos químicos
Médio prazo	Limpeza e reforma geral dos filtros; Tratamento e disposição adequada do lodo gerado
Longo prazo	Atualização tecnológica da ETA

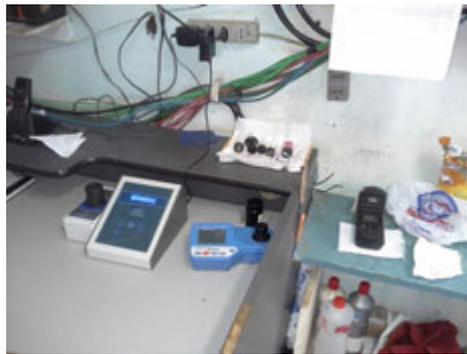
Imagem(4)

Descrição(4): Equipamentos de análise

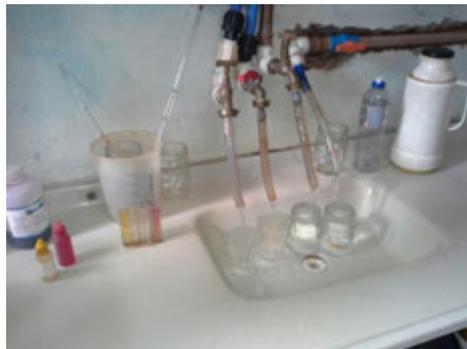
Imagem(5)

Descrição(5): Controle da saída dos filtros

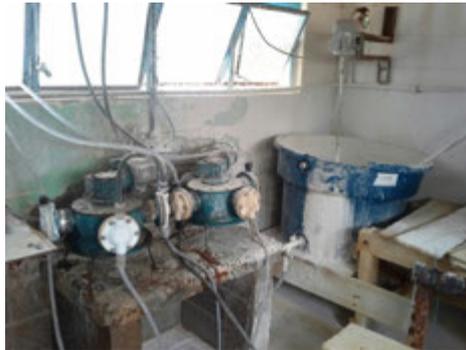
Imagem(7)

Descrição(7): Preparo e dosagem de corretor de pH

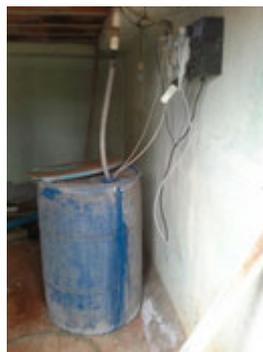
Imagem(8)

Descrição(8): Armazenamento e dosagem de Fluor

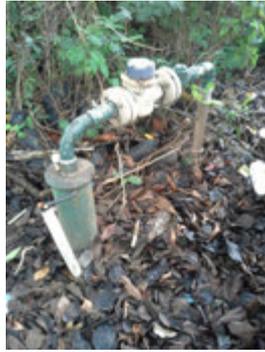
Imagem(1)

Descrição(1): Aspecto geral do poço

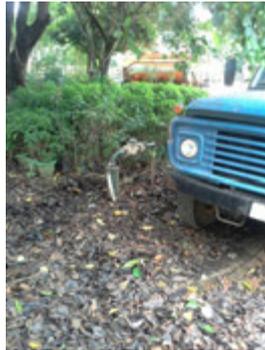
Imagem(2)

Descrição(2): Local do poço

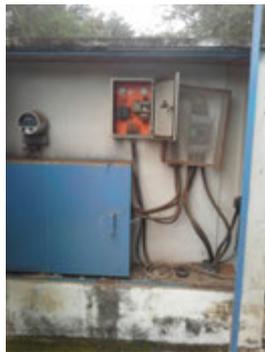
Imagem(3)

Descrição(3): Painel elétrico

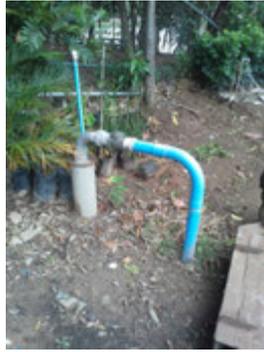
Imagem(1)

Descrição(1): Aspecto geral da instalação do poço

Providências necessárias	
Imediatas	Instalação de extintor de incêndio; Identificação da área; Isolamento da área do poço; Construção de laje de proteção; Instalação de tomada para coleta de água; Instalação de macromedidor
Médio prazo	Conclusão do processo de outorga; Aquisição de bombas reservas
Longo prazo	Nenhuma

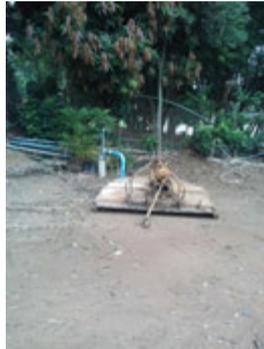
Imagem(2)

Descrição(2): Local do poço

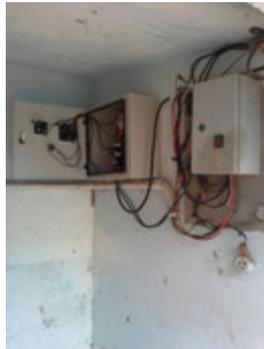
Imagem(3)

Descrição(3): Painel elétrico

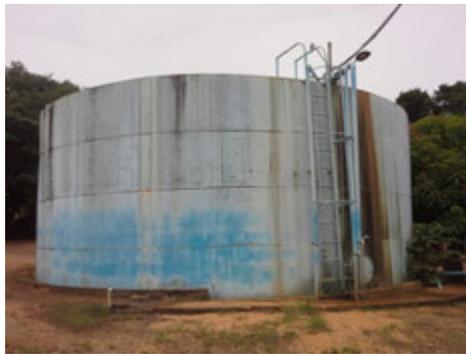
Imagem(1)

Descrição(1): Aspecto geral do reservatório

Providências necessárias	
Imediatas	Identificação da área; Instalação de telas de proteção contra a entrada de insetos e pequenos animais
Médio prazo	Limpeza e desinfecção
Longo prazo	Nenhuma

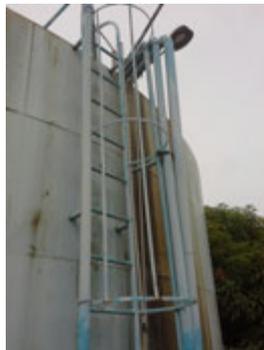
Imagem(2)

Descrição(2): Escada de acesso e tubulações de entrada

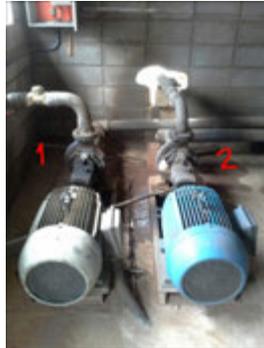
Imagem(1)

Existe conjunto moto-bomba reserva?: Não

Descrição(1): Conjuntos de recalque: (1) para Bairro das Tulipas; (2) para Villa de Holanda

Providências necessárias	
Imediatas	Instalação de extintor de incêndio; Identificação da área
Médio prazo	Aquisição de bombas reservas
Longo prazo	Nenhuma

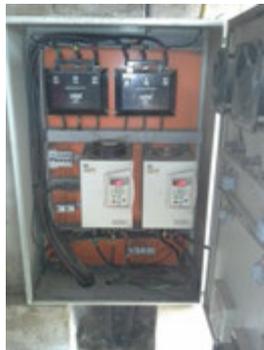
Imagem(2)

Quais condições aparentes dos quadros e cabos elétricos?: Regular

Descrição(2): Painel elétrico com soft-starters

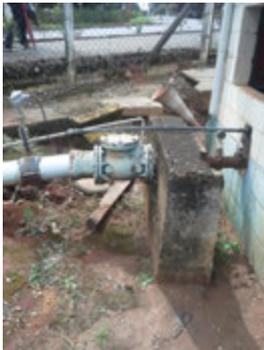
Imagem(3)

Descrição(3): Saída do recalque para Villa de Holanda

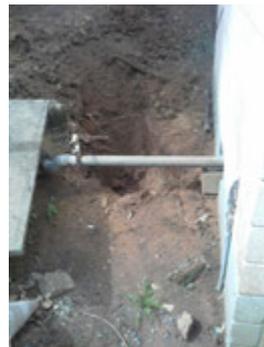
Imagem(4)

Descrição(4): Saída do recalque para bairro das Tulipas

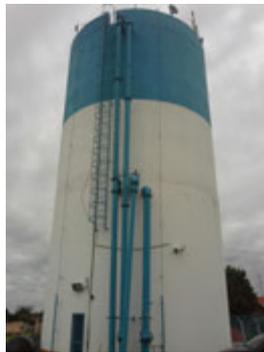
Imagem(1)

Descrição(1): Aspecto geral do reservatório

Providências necessárias	
Imediatas	Instalação de telas de proteção contra a entrada de insetos e pequenos animais; Instalação de medidor de nível
Médio prazo	Avaliação e reparo de vazamentos visíveis; Limpeza e desinfecção
Longo prazo	Nenhuma

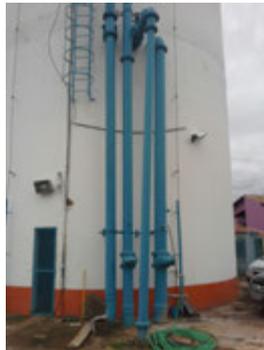
Imagem(2)

Descrição(2): Tubulações de entrada, saída e descarga

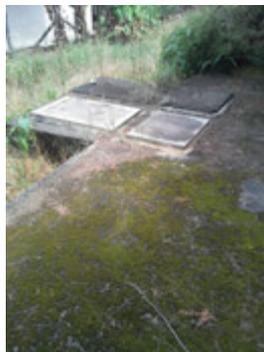
Imagem(1)

Descrição(1): Laje de cobertura do reservatório

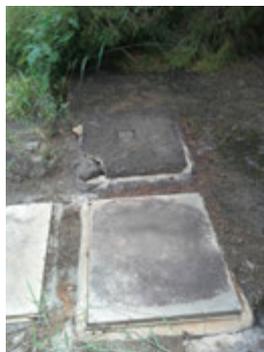
Imagem(2)

Descrição(2): Detalhe da tampa de inspeção

Providências necessárias	
Imediatas	Identificação da área; Instalação de tampas de inspeção adequadas; Instalação de medidor de nível
Médio prazo	Limpeza e desinfecção
Longo prazo	Nenhuma

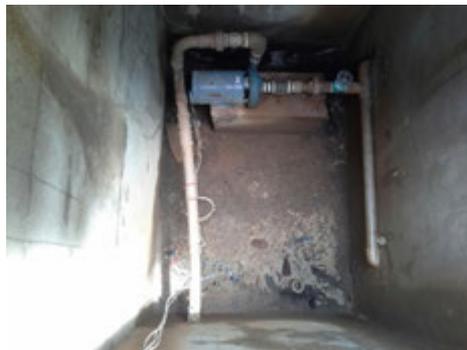
Imagem(3)

Descrição(3): Bomba para reservatório elevado

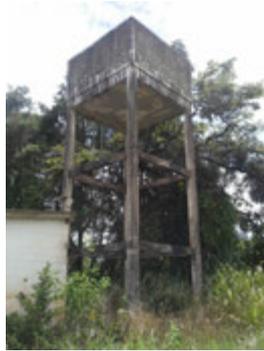
Imagem(1)

As condições visíveis de conservação do reservatório são boas? (rachaduras, corrosão, etc): Não

Descrição(1): Aspecto geral do reservatório

Informações complementares: Reservatório elevado e concreto que recebe água de reservatório apoiado na mesma área com pequena bomba de 1,5 CV. Há problemas de acesso à área pela presença de marimbondos e visíveis problemas de vazamentos.

Providências necessárias	
Imediatas	Identificação da área; Instalação de medidor de nível; Instalação de guarda-corpo na escada de acesso
Médio prazo	Avaliação e reparo de vazamentos visíveis; Limpeza e desinfecção
Longo prazo	Nenhuma

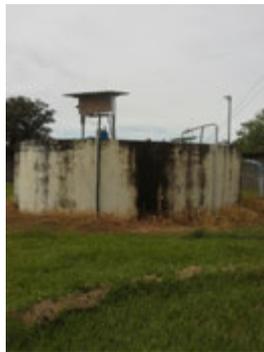
Imagem(1)

Descrição(1): Aspecto geral do reservatório

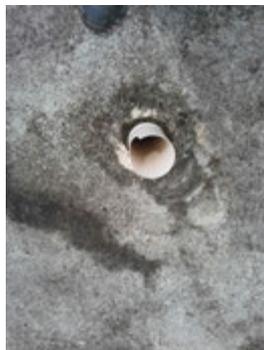
Imagem(2)

Descrição(2): Tubulação de ventilação sem tela de proteção contra entrada de insetos e pequenos animais

Providências necessárias	
Imediatas	Reparo no cercamento da área; Identificação da área; Instalação de telas de proteção contra a entrada de insetos e pequenos animais; Instalação de guarda-corpo na escada de acesso; Instalação de medidor de nível
Médio prazo	Limpeza e desinfecção
Longo prazo	Nenhuma

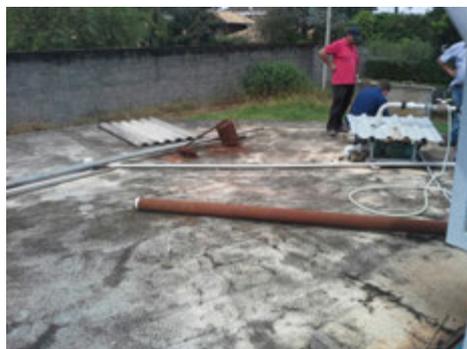
Imagem(3)

Descrição(3): Laje de cobertura

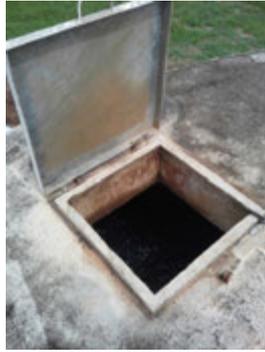
Imagem(4)

Descrição(4): Tamba de inspeção

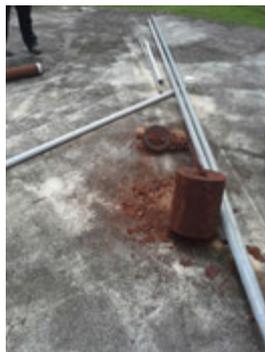
Imagem(6)

Descrição(6): Chegada da água captada no poço Villa de Holanda

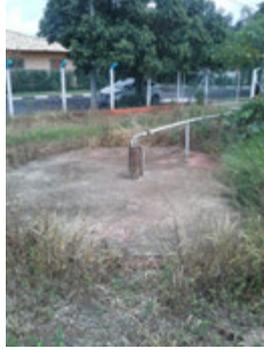
Imagem(1)

A área está devidamente cercada?: Não

Descrição(1): Aspecto geral do poço

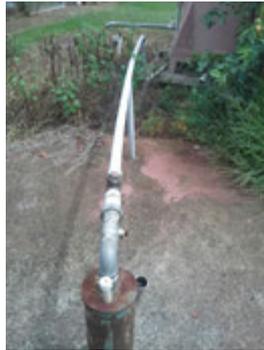
Imagem(2)

Descrição(2): Detalhe da tubulação de recalque e by-pass para reservatório em taça

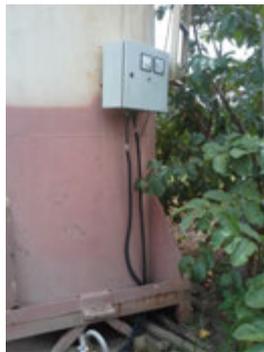
Imagem(3)

Descrição(3): Painel elétrico

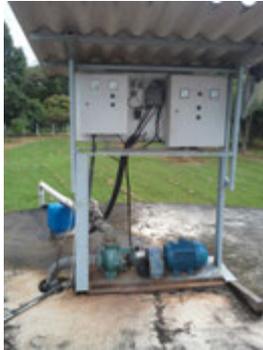
Imagem(1)

Descrição(1): Paineis elétricos e conjunto de recalque para reservatório elevado em aço Villa de Holanda

Providências necessárias	
Imediatas	Reparo no cercamento da área; Identificação da área; Instalação de extintor de incêndio
Médio prazo	Aquisição de bombas reservas
Longo prazo	Nenhuma

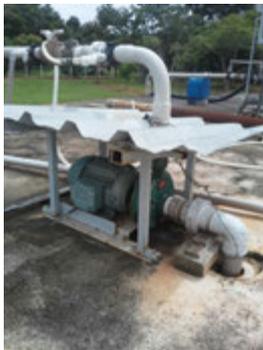
Imagem(2)

Descrição(2): Conjunto de recalque para reservatório em taça Villa de Holanda

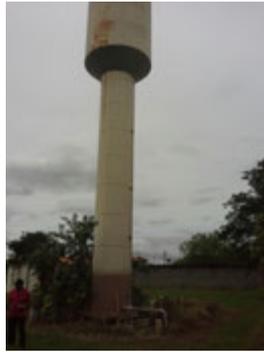
Imagem(1)

As condições visíveis de conservação do reservatório são boas? (rachaduras, corrosão, etc): Não

Descrição(1): Aspecto geral do reservatório

Providências necessárias	
Imediatas	Reparo no cercamento da área; Identificação da área
Médio prazo	Limpeza e desinfecção
Longo prazo	Nenhuma

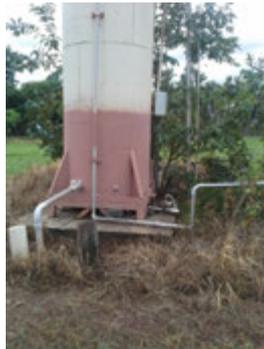
Imagem(2)

Descrição(2): Tubulações de entrada, saída e descarga

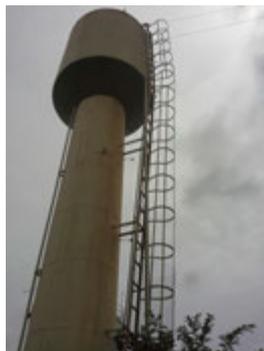
Imagem(3)

Descrição(3): Escada de acesso com guarda-corpo

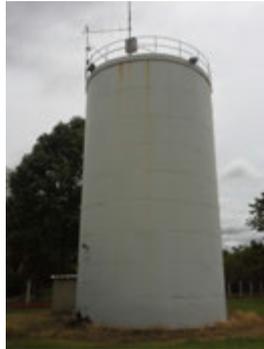
Imagem(1)

Descrição(1): Aspecto geral do reservatório

Providências necessárias	
Imediatas	Reparo no cercamento da área; Identificação da área
Médio prazo	Avaliação e reparo de vazamentos visíveis; Limpeza e desinfecção
Longo prazo	Nenhuma

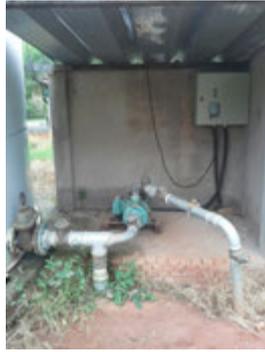
Imagem(1)

Descrição(1): Conjunto de recalque e painel elétrico

Providências necessárias	
Imediatas	Reparo no cercamento da área; Instalação de extintor de incêndio; Identificação da área
Médio prazo	Aquisição de bombas reservas
Longo prazo	Nenhuma

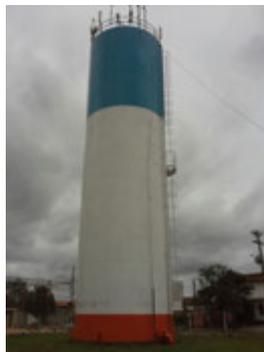
Imagem(1)

Descrição(1): Aspecto geral do reservatório

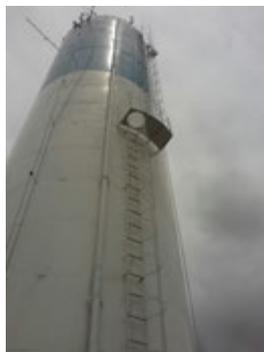
Imagem(2)

Descrição(2): Escada de acesso com guarda-corpo

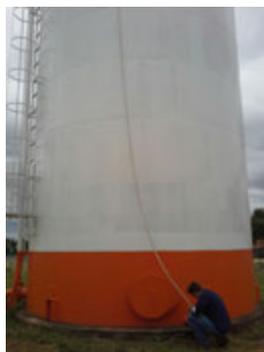
Imagem(3)

Descrição(3): Mangueira com boia para indicação de nível

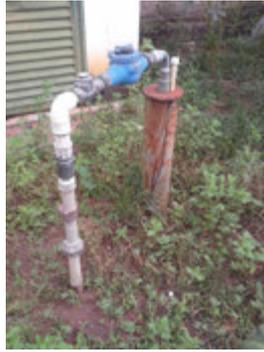
Imagem(1)

Descrição(1): Aspecto geral do poço

Providências necessárias	
Imediatas	Instalação de extintor de incêndio; Identificação da área; Isolamento da área do poço; Construção de laje de proteção; Instalação de tomada para coleta de água
Médio prazo	Conclusão do processo de outorga; Aquisição de bombas reservas
Longo prazo	Nenhuma

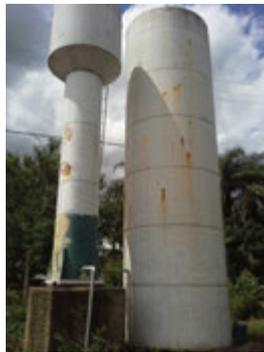
Imagem(1)

Descrição(1): Aspecto geral dos reservatórios

Informações complementares: Reservatório em aço de 20 m³ com vazamento significativo na base. Opera em conjunto com reservatório em taça de 5m³.

Providências necessárias	
Imediatas	Avaliação urgente e reparo de vazamento no fundo do reservatório cilíndrico; Identificação da área; Instalação de guarda-corpo na escada de acesso; Instalação de telas de proteção contra a entrada de insetos e pequenos animais; Instalação de medidor de nível
Médio prazo	Limpeza e desinfecção
Longo prazo	Nenhuma

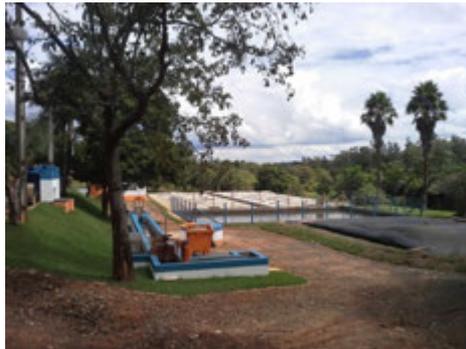
Imagem(1)

Descrição(1): Aspecto geral da ETE

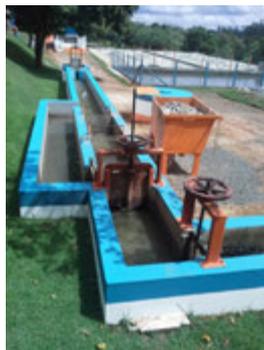
Imagem(2)

Descrição(2): Chegada do esgoto bruto, gradeamento e Calha Parshall

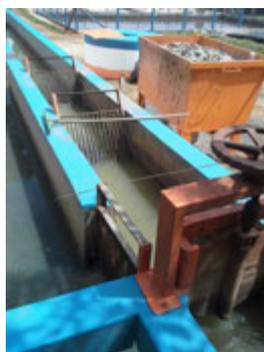
Imagem(3)

Descrição(3): Gradeamento com limpeza manual

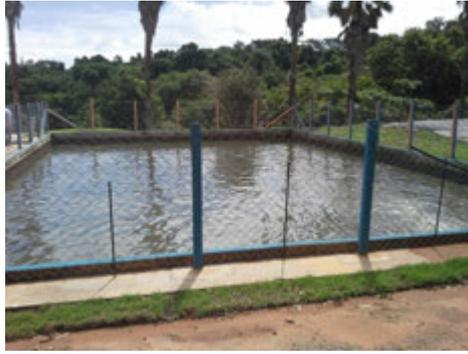
Imagem(4)

Descrição(4): Decantador primário

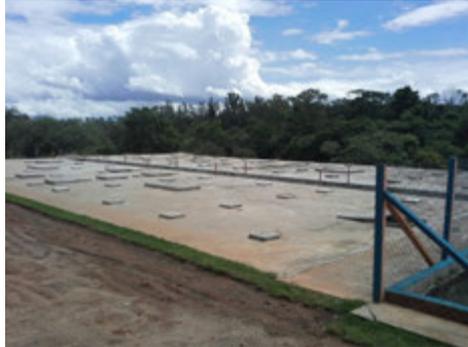
Imagem(5)

Descrição(5): Reatores anaeróbios

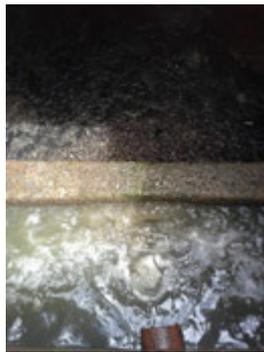
Imagem(6)

Descrição(6): Chegada do esgoto bruto no reator anaeróbio

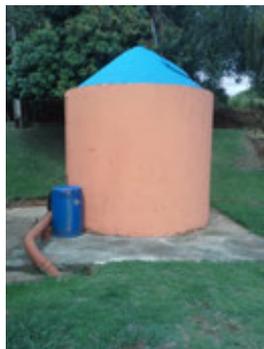
Imagem(7)

Descrição(7): Câmara de exaustão dos reatores, fora de operação

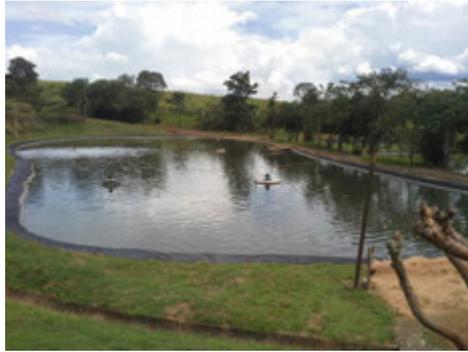
Imagem(8)

Descrição(8): Lagoa aerada

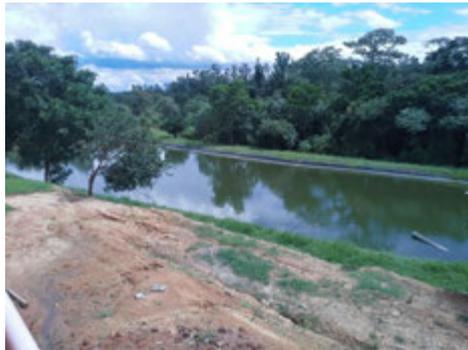
Imagem(9)

Descrição(9): Lagoa de maturação

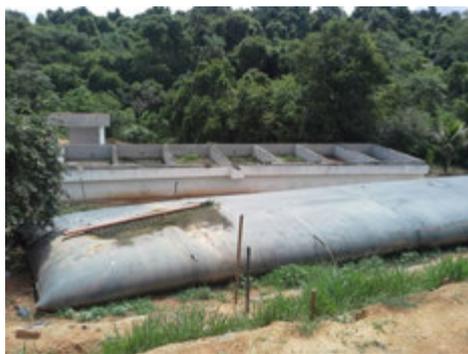
Imagem(10)

Descrição(10): Leito de secagem de lodo (ao fundo) e bags utilizados na remoção de lodo na última reforma (2015)
