# **RELATÓRIO DE FISCALIZAÇÃO TÉCNICA DOS SISTEMAS DE ÁGUA E ESGOTO DO MUNICÍPIO DE IBATÉ**

**PRESTADOR: DEPARTAMENTO DE ÁGUA E ESGOTO DA PREFEITURA DE IBATÉ**

## **Relatório R1 – Diagnóstico**

**Americana, maio de 2016**

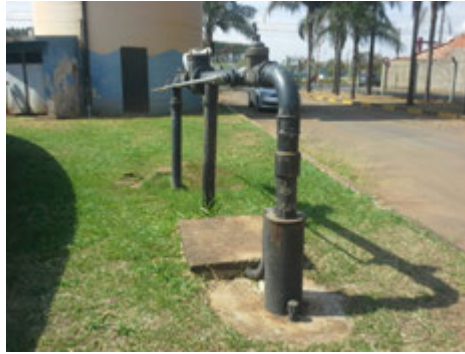
**Existem vazamentos aparentes?:** Sim

**Descrição(1): Poço CBT Vila Bandeirantes Imagem(2)**

| Captação Subterrânea - Poço CBT/Vila Bandeirantes | Imediatas | Reparar vazamentos aparentes |

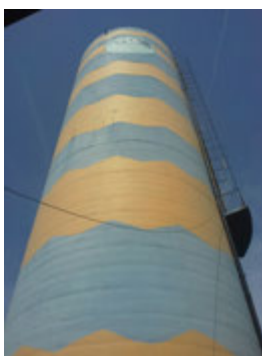
**Descrição(1): Reservatório CBT**

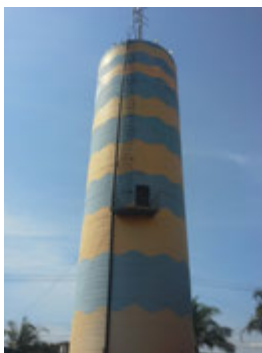
**Descrição(2): Escada de acesso**

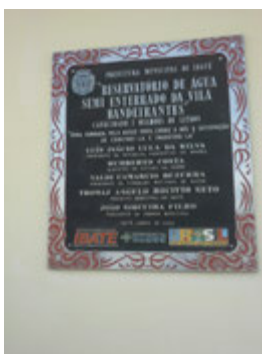
**Descrição(3): Placa indicativa do local**

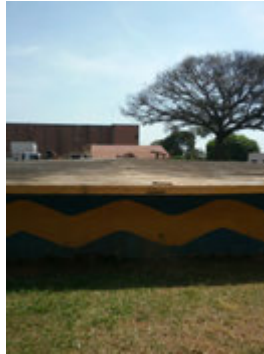
**As condições visíveis de conservação do reservatório são boas? (rachaduras, corrosão, etc):** Não  
Art. 2º da Lei Federal 11.445/2007

**Existem vazamentos aparentes nas instalações? :** Sim  
Art. 2º da Lei Federal 11.445/2007

**Descrição(1):** Vista do reservatório

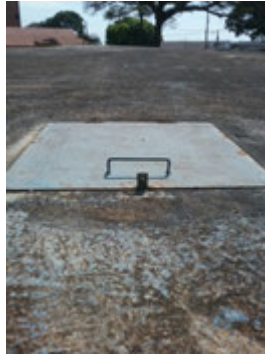
**Descrição(4):** Tampa de inspeção  
**Imagem(5)**

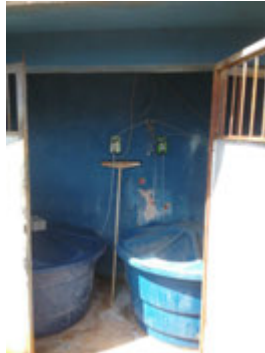
**Descrição(5):** Aplicação cloro e flúor

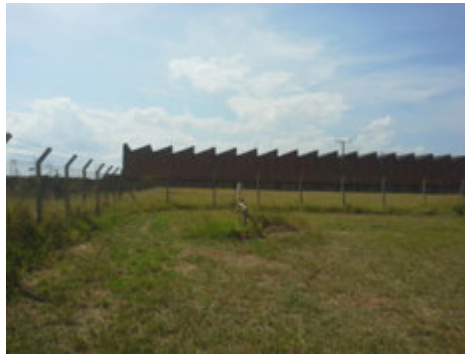
**Descrição(1):** Poço CBT

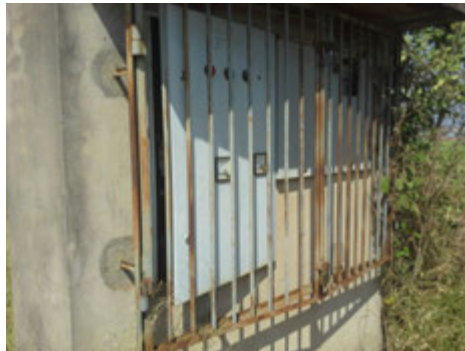
**Descrição(2):** Painel elétrico

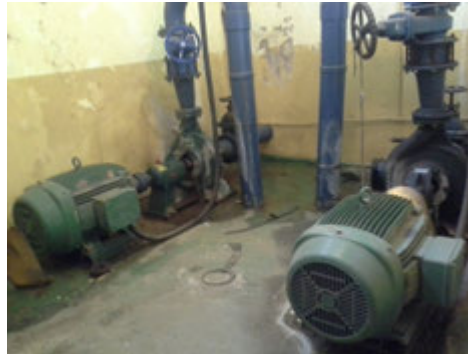
**Existem vazamentos aparentes?:** Sim

**Descrição(1):** EEA Centro

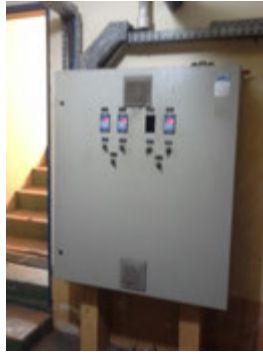
**Descrição(4):** Painelelétrico

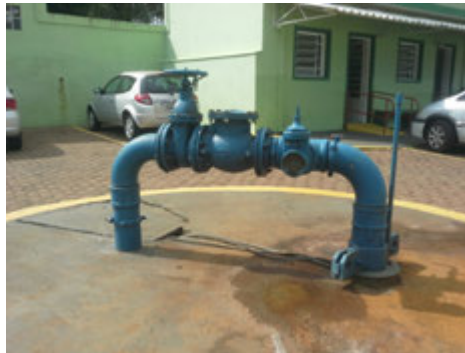
**Existem vazamentos aparentes?:** Sim

**Descrição(1):** Poço Centro

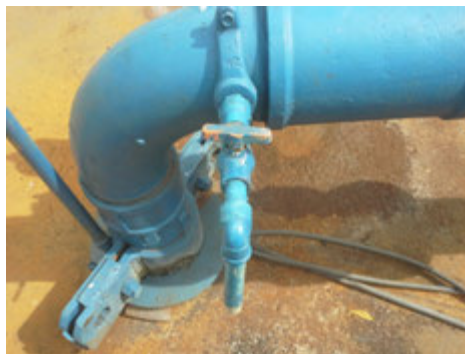
**Descrição(2):** Tomada para coleta de água

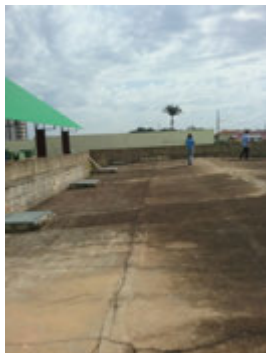
**Existem vazamentos aparentes nas instalações? :** Sim

**Descrição(1):** Vista do reservatório

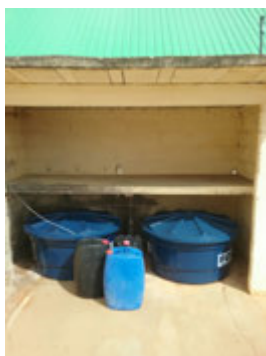
**Descrição(2):** Aplicação de cloro e fluor

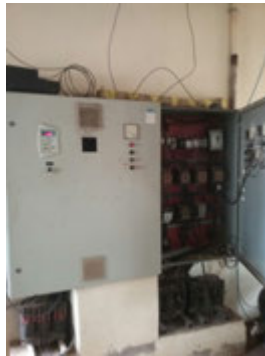
**Imagem(1)**

**Descrição(1):** Quadro elétrico

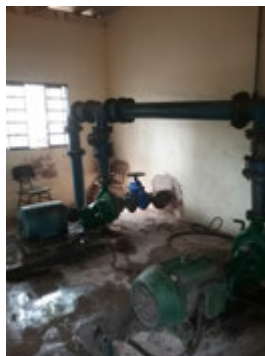
**Imagem(2)**

**Descrição(2):** Elevatória

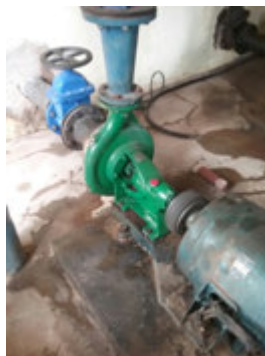
**Imagem(3)**

**Descrição(3):** Drenagem Inadequada de água de lubrificação de gaxetas

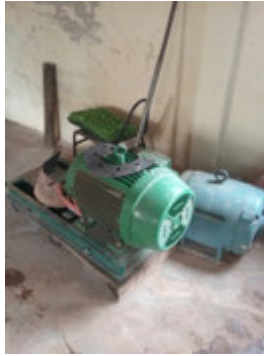
**Imagem(4)**

**Descrição(4):** Conjunto de recalque

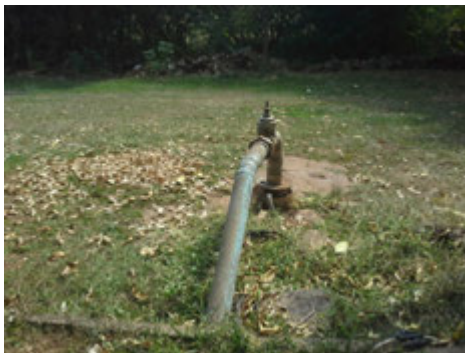
**Descrição(1):** Poço Horta

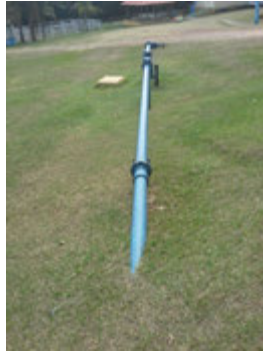
**Descrição(1):** Aspecto geral poço Horta  
**Imagem(2)**

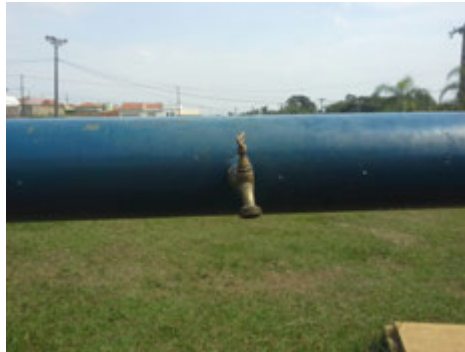
**Descrição(2):** Tomada coleta de água  
**Imagem(3)**

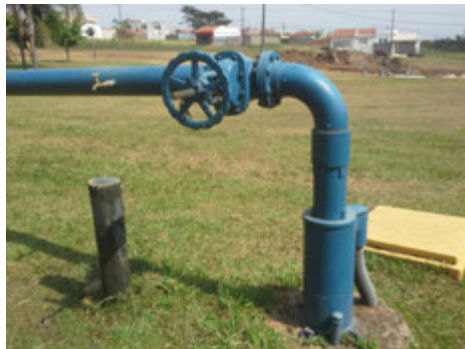
**Descrição(3):** Poço Horta  
**Imagem(4)**

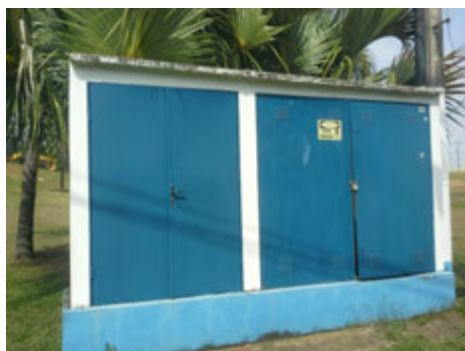
**Descrição(4):** Painel elétrico

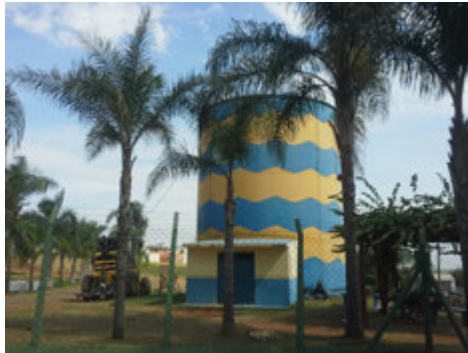
**Imagem(1)**

**Descrição(1):** Aspecto geral reservatório Horta

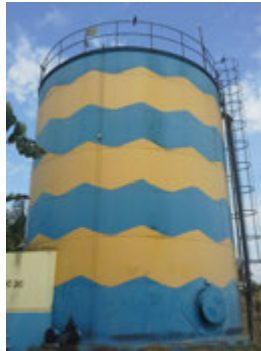
**Imagem(2)**

**Descrição(2):** Reservatório elevado Horta

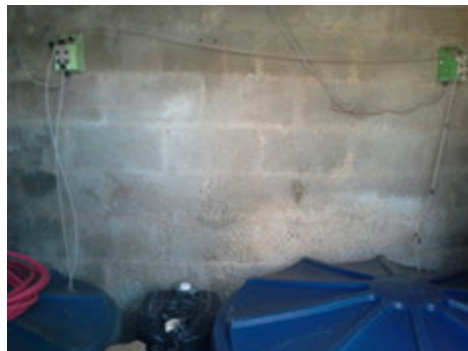
**Imagem(3)**

**Descrição(3):** Dosagem de cloro e flúor

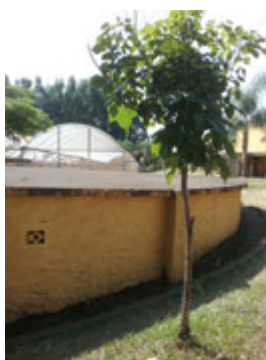
**Imagem(1)**

**As condições visíveis de conservação do reservatório são boas? (rachaduras, corrosão, etc):** Não

**Descrição(1):** Vista do reservatório

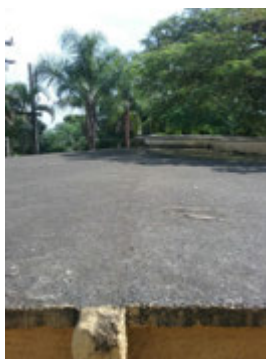
**Imagem(2)**

**Descrição(2):** Cobertura do reservatório

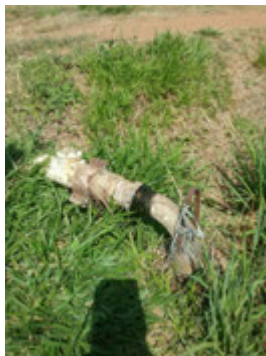
**Imagem(1)**

**Descrição(1):** Poço

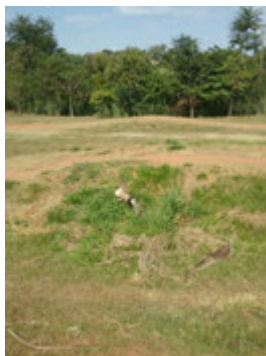
**Imagem(2)**

**A área está devidamente cercada?:** Não

**Descrição(2):** Entorno do poço

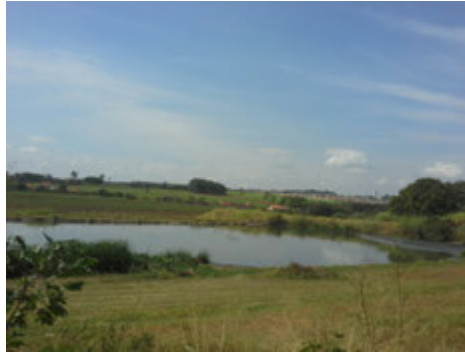
**Imagem(1)**

**Descrição(1):** Lagoas de estabilização

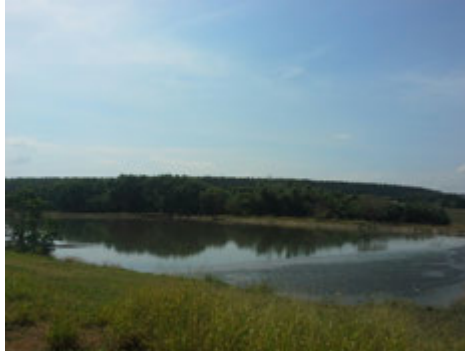
**Imagem(2)**

**Descrição(2):** Lagoas de estabilização

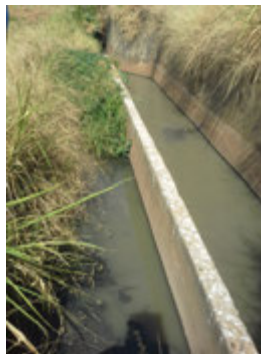
**Imagem(3)**

**Descrição(3):** Desarenador

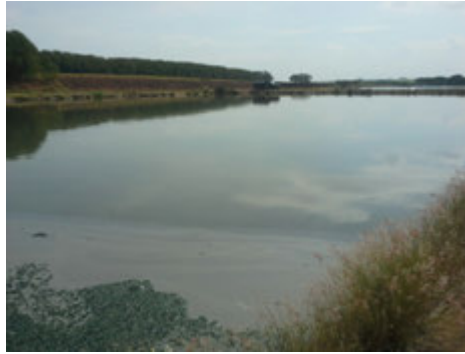
**Imagem(5)**

**Descrição(5):** Lagoa de estabilização

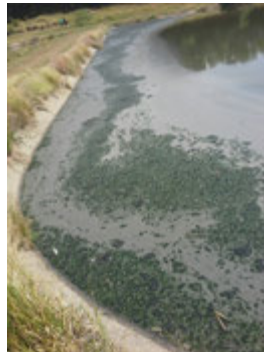
**Imagem(6)**

**Descrição(6):** Detalhe sobrenadante

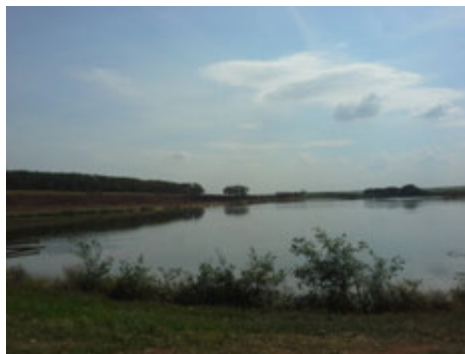
**Imagem(7)**

**Descrição(7):** Lagoa de estabilização

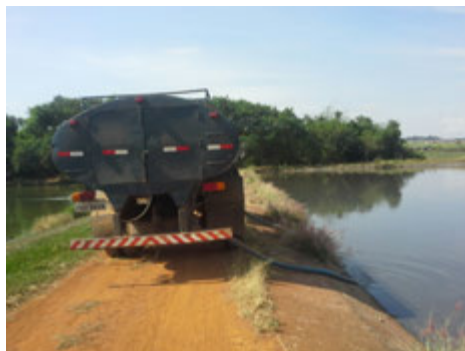
**Imagem(8)**

**Descrição(8):** Descarte frigoríficos (após pré tratamento)

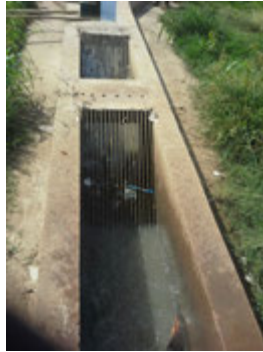
**Imagem(1)**

**Descrição(1):** Gradeamento

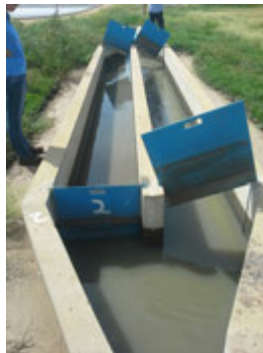
**Imagem(2)**

**Descrição(2):** Desarenador

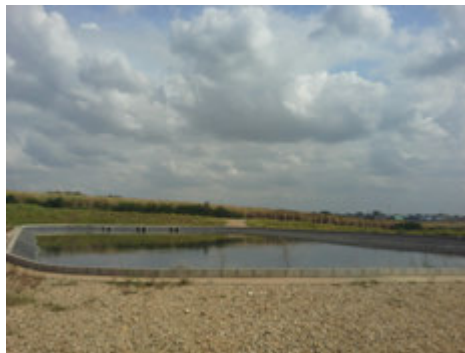
**Imagem(3)**

**Descrição(3):** Lagoas de estabilização

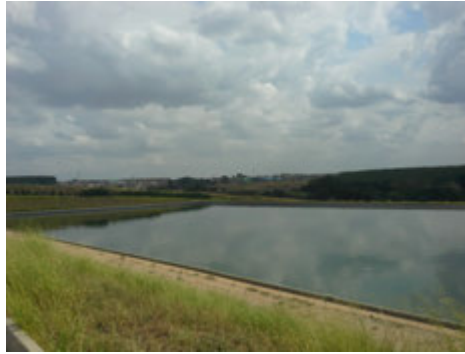
**Imagem(4)**

**Descrição(4):** Lagoas de estabilização

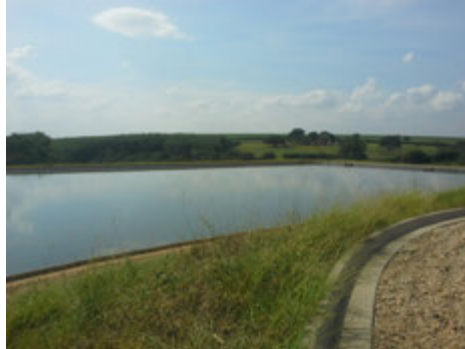
**Imagem(5)**

**Descrição(5):** Lagoa de estabilização

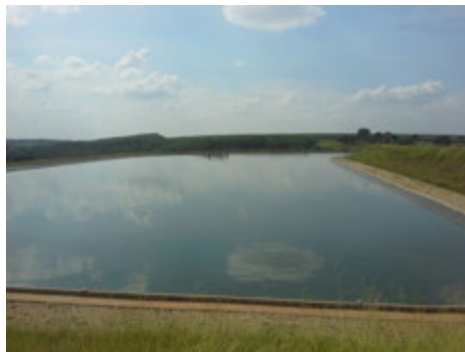
**Imagem(6)**

**Descrição(6):** Lagoa de estabilização

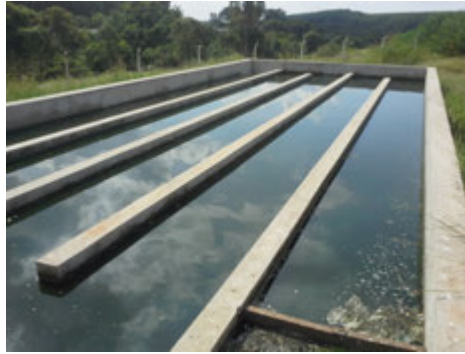
**Imagem(8)**

**Descrição(8):** Tanque de desinfecção

A desinfecção encontra-se fora de operação, faz pouco tempo que essa ETE entrou em operação. As análises de DBO e SST são realizadas a cada 15 dias por laboratório terceirizado, a eficiência de remoção de DBO é 75%.

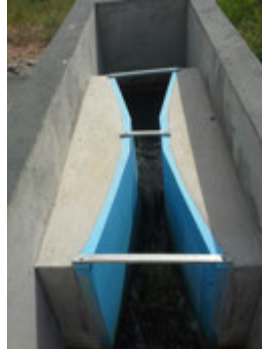
**Imagem(9)**

**Descrição(9):** Saída efluente (calha parshall)
