**RELATÓRIO DE FISCALIZAÇÃO TÉCNICA DOS SISTEMAS DE ÁGUA E  
ESGOTO DO MUNICÍPIO DE  
JABOTICABAL**

**PRESTADOR: SERVIÇO AUTÔNOMO DE ÁGUA E ESGOTO DE JABOTICABAL- SAAEJ**

**Relatório R1 – Diagnóstico**

**Americana, julho de 2017**

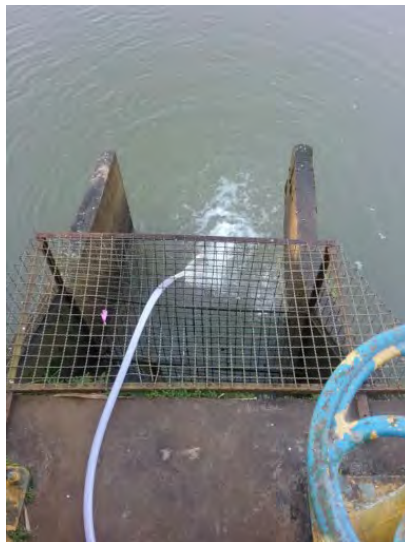
**Imagem(1)**

**Descrição(1):** Entrada da água na captação, com gradeamento. Detalhe para o retorno de água captada para afastar folhagem.

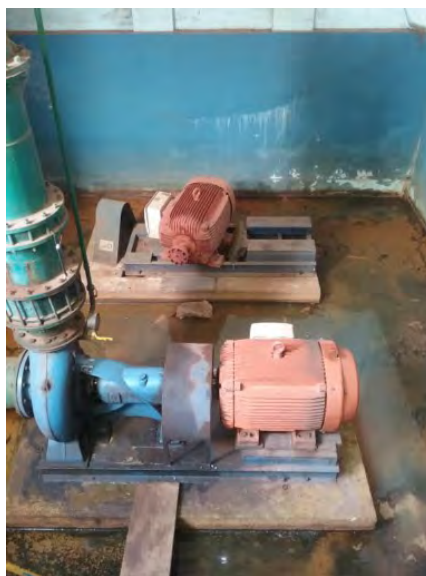
**Imagem(3)**

**Descrição(3):** Recalque para a maior bomba da captação. Há motor reserva no local, e bomba reserva no estoque. Água acumulada no local é retirada cm bombá sapo.

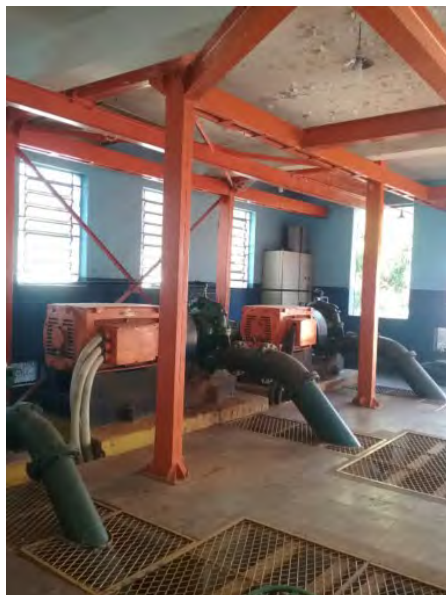
**Imagem(4)**

**Descrição(4):** Bombas de captação. Reserva instalada.

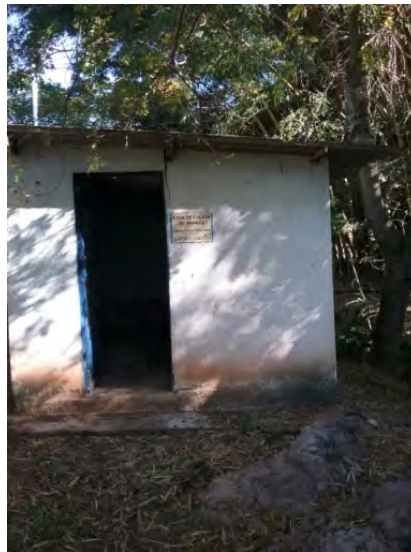
**Imagem(1)**

**Descrição(1):** Abrigo da chegada dos drenos

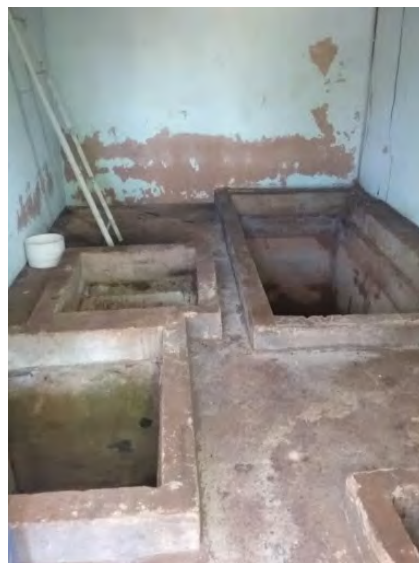
**Imagem(2)**

**Descrição(2):** Interior do abrigo da chegada dos drenos

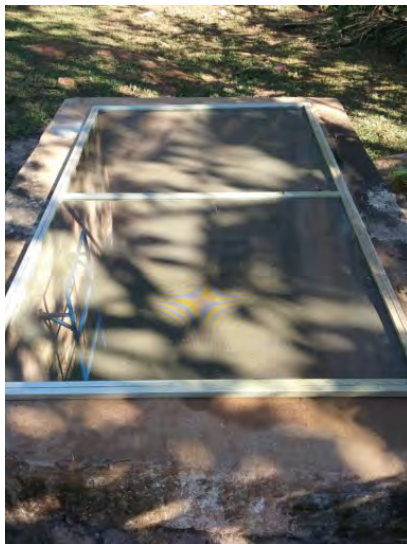
**Imagem(4)**

**Descrição(4):** Junção dos drenos - externo. Detalhe para a rede protetora.

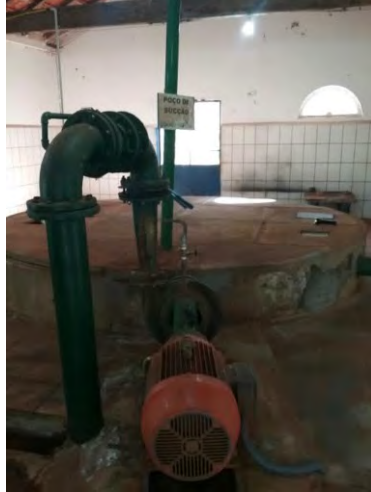
**Imagem(6)**

**Descrição(6):** Tanque de contato. Recalque para a rede de abastecimento.

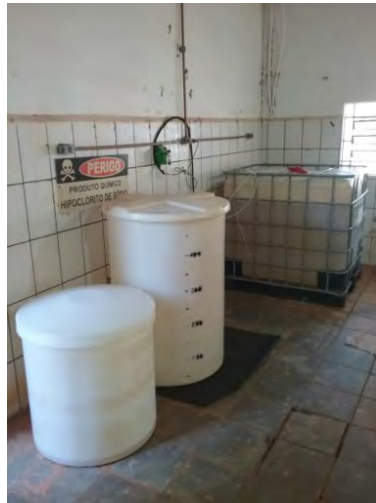
**Imagem(7)**

**Descrição(7):** Hipoclorito sem a devida contenção.

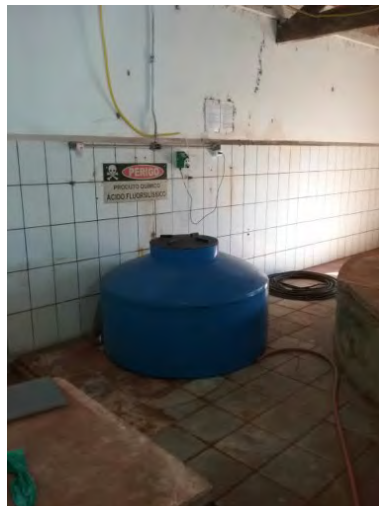
**Imagem(8)**

**Descrição(8):** Aplicação de flúor sem a devida contenção.

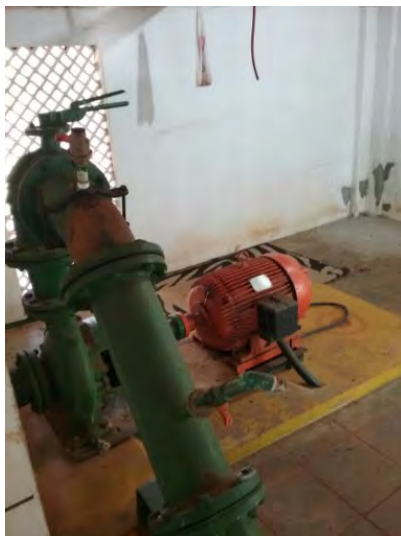
. Imagem(9)

**Descrição(9):** Reserva do recalque à rede.

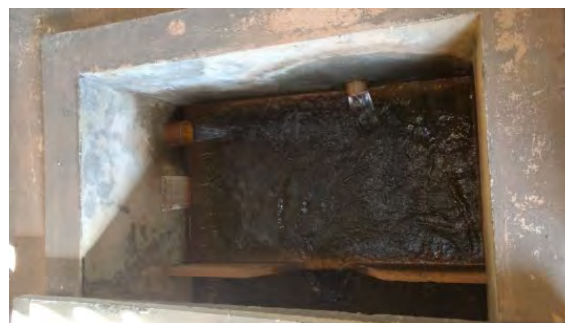
**Imagens(2)**

**Descrição:** Ponto de coleta para análise da qualidade de água dos poços

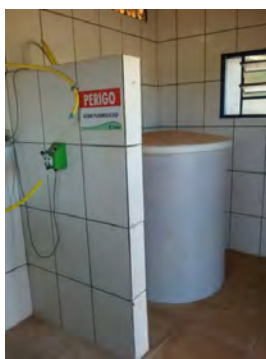
**Descrição:** Aplicação de cloro e flúor  
**Imagens(3)**

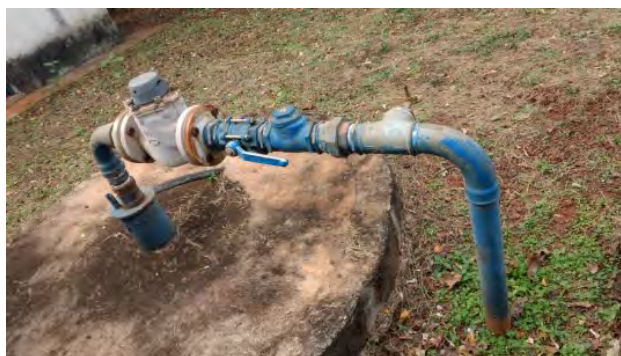
**Descrição:** Vista do Poço Novo Córrego Rico

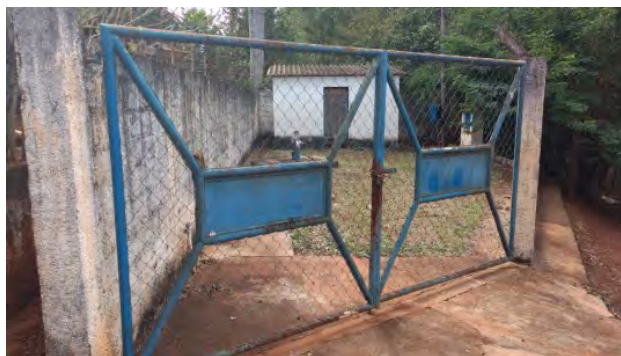
**Descrição:** Vista do local do Poço Novo Córrego Rico

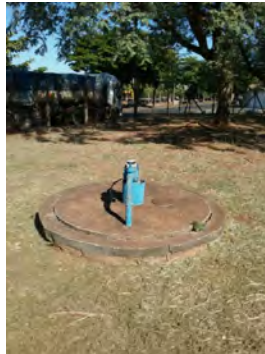
**Descrição:** Poço COHAB III

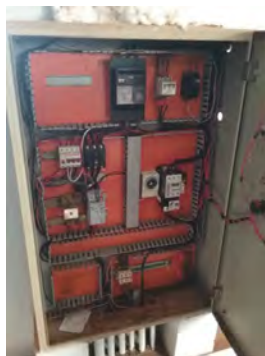
**Descrição:** Painel elétrico

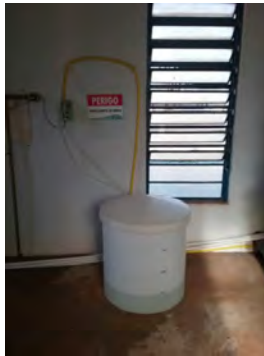
**Descrição:** Aplicação de hipoclorito de sódio

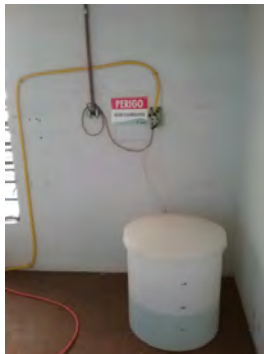
**Descrição:** Aplicação de flúor

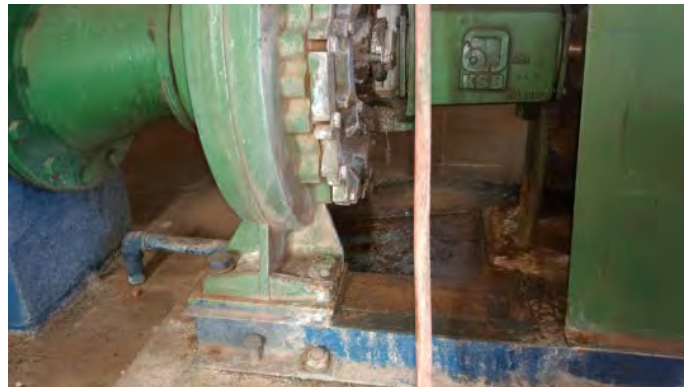
**Descrição(4):** Detalhe drenagem adequada da gaxeta

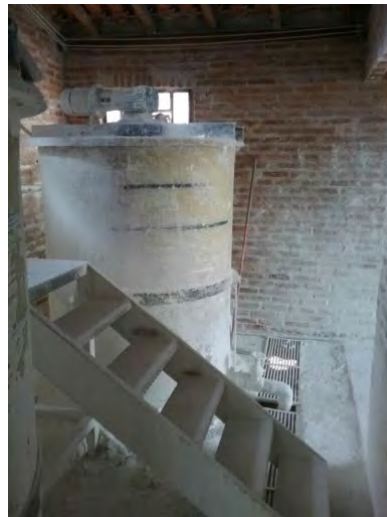
**Descrição:** Preparo de cal - sem bacia de contenção

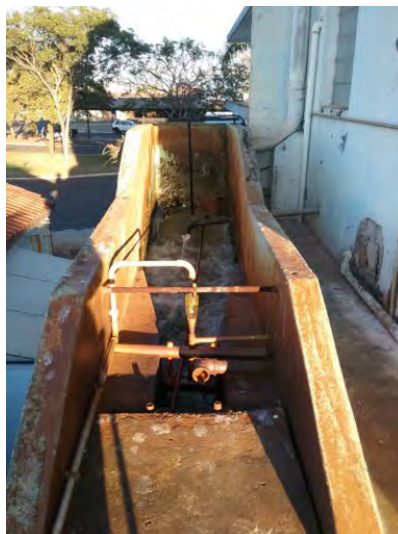
**Descrição:** Chegada da água bruta - aplicação de coagulante, cal.

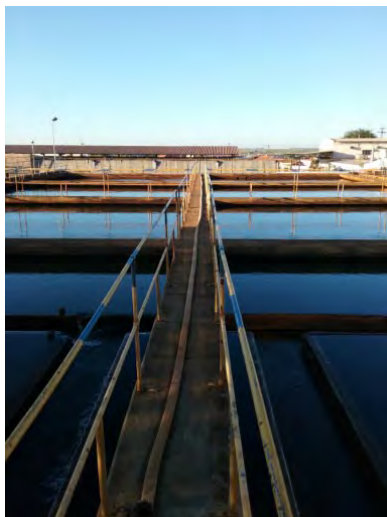
**Item 5.10**

**Item 5.10:** Escadas e guarda-corpos existentes em condições inadequadas (Art. 5.21.1 da NBR 12216/1992). Prazo: Imediato

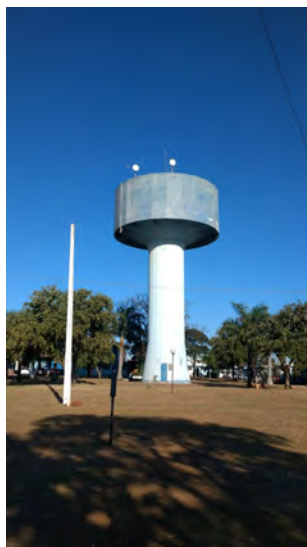
**As condições visíveis de conservação do reservatório são boas? (rachaduras, corrosão, etc):** Não

**Descrição(1):** Reservatório ETA

**Descrição(2):** Outro ângulo do reservatório

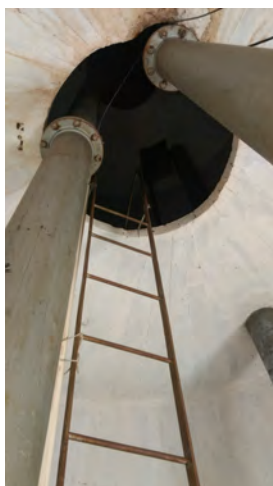
**Item 6.4**

**Item 6.4:** Existência de locais sem guarda-corpos ou escadas em situação inadequada (Art. 5.16 da NBR 12217/1994). Prazo: Em até 180 dias

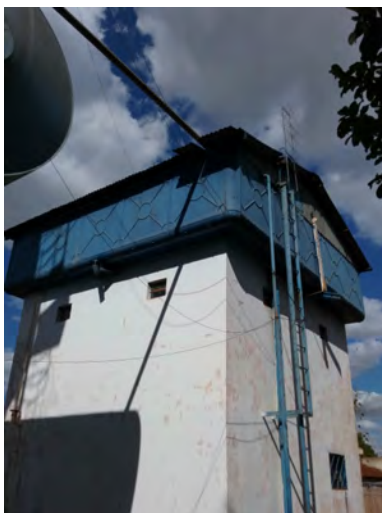
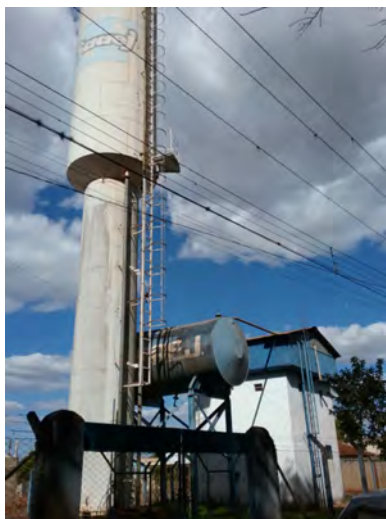
**As condições visíveis de conservação do reservatório são boas? (rachaduras, corrosão, etc):** Não

**Descrição(1):** Visão do reservatório.

**Descrição(2):** Vista geral do local do reservatório.

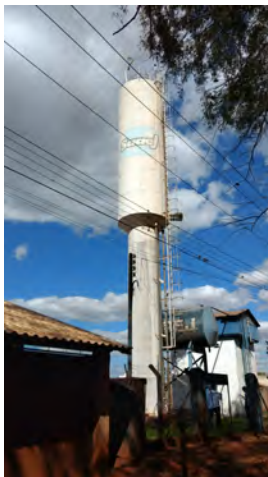
**Imagem(1)**

**As condições visíveis de conservação do reservatório são boas? (rachaduras, corrosão, etc):** Não

**Descrição(1):** Vista da área e do reservatório elevado

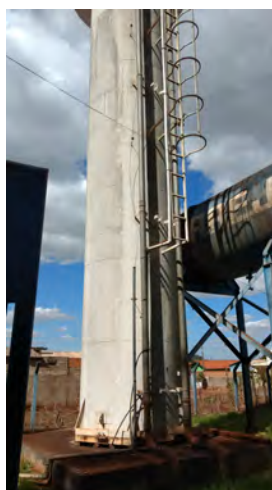
**Item 6.4**

**Item 6.4:** Existência de locais sem guarda-corpos ou escadas em situação inadequada (Art. 5.16 da NBR 12217/1994). Prazo: Em até 180 dias

**Informações complementares:** Guarda corpo da escada de acesso é parcial. Providenciar prolongamento ou medidas individuais de segurança para acesso.

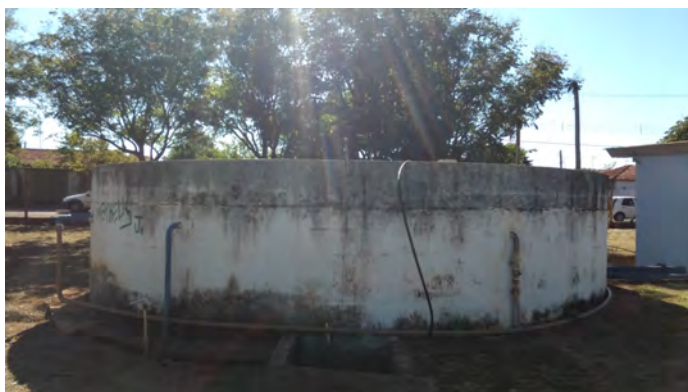
**Imagem(1)**

**As condições visíveis de conservação do reservatório são boas? (rachaduras, corrosão, etc):** Não

**Descrição(1):** Vista do reservatório

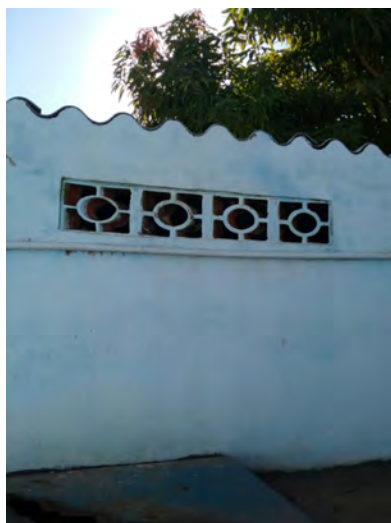
**Item 6.9**

**Item 6.9:** Inexistência de telas de proteção contra entrada de insetos e pequenos animais nas tubulações de ventilação (Art. 5.14 da NBR 12217/1994). Prazo: Imediato

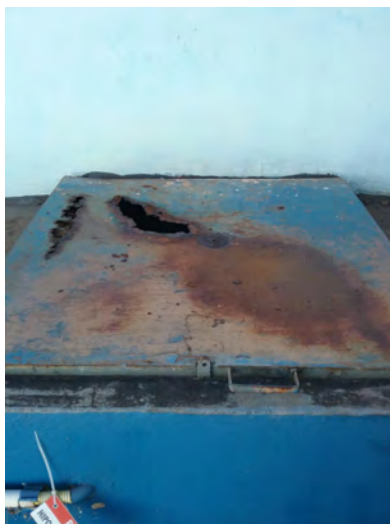
**Item 6.10**

**Item 6.10:** O reservatório sem tampas de inspeção em boas condições (Art. 5.13 da NBR 12217/1994). Prazo: Imediato

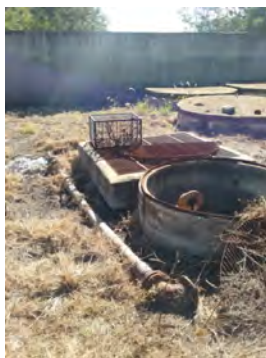
**Imagem(1)**

**Descrição(1):** Interior da EEEB sujo, com resíduos expostos. Detalhe para o cesto fora de operação.

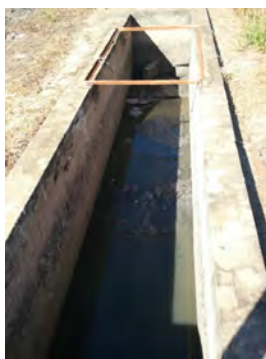
**Imagem(3)**

**Descrição(3):** Entrada esgoto bruto, com bastante resíduo acumulado

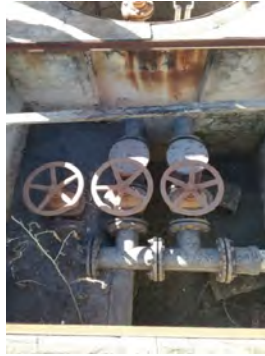
**Imagem(4)**

**Descrição(4):** Detalhe para resíduos acumulados

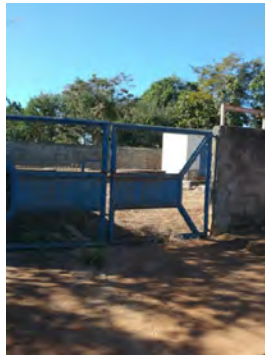
**Imagem(5)**

**Descrição(5):** Fachada da EEEB Estiva. Estava com cadeado aberto.

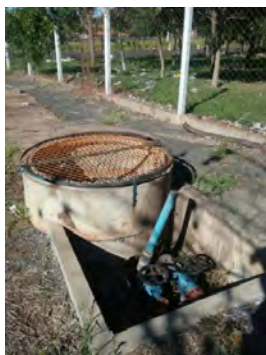
**Imagem(2)**

**Descrição(2):** EEEB está atualmente sem bomba instalada.

**Informações complementares:** EEEB sem bomba instalada. Presença de vazamento de esgoto bruto na rua. Instalar bomba na EEEB, e estabelecer rotina de maior frequência de manutenção no local.

**Item 7.3:** Ausência de conjunto moto-bomba reserva (Art. 4.2.3.4 da NBR 12208/1992). Prazo: Em até 180 dias

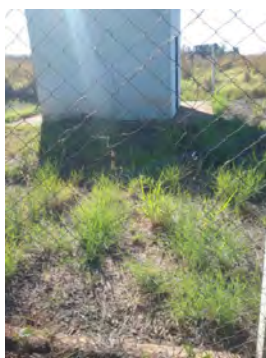
**Item 7.1**

**Item 7.1:** A área não está devidamente cercada (Art. 2º da Lei Federal 11.445/2007). Prazo: Em até 180 dias

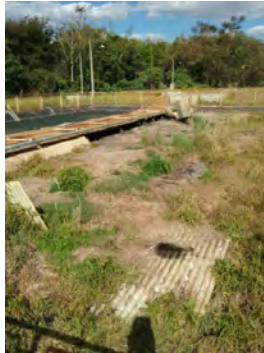
**Imagem(6)**

**Descrição(6):** Um dos DAFA com estrutura danificada, sem manutenção.

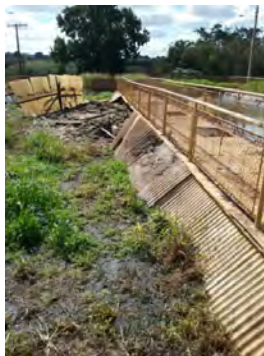
**Imagem(7)**

**Descrição(7):** Outro DAFA com estrutura danificada, sem manutenção.

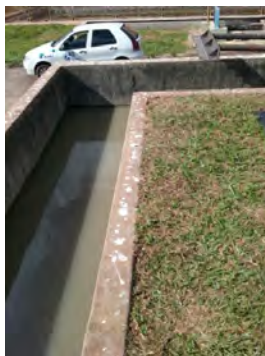
**Item 8.15**

**Item 8.15:** Existência de locais sem guarda-corpos ou escadas adequadas (Art. 5.21.1 da NBR 12216/1992). Prazo: Imediato
