**RELATÓRIO DE FISCALIZAÇÃO TÉCNICA DOS SISTEMAS DE ÁGUA E
ESGOTO DO MUNICÍPIO DE
JAGUARIÚNA**

PRESTADOR: Prefeitura Municipal – Departamento de água e Esgoto (DAE)

Relatório R1 – Diagnóstico

Americana, Setembro de 2013

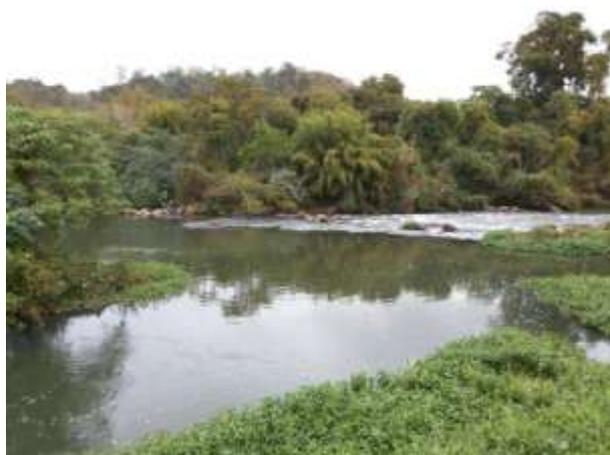
Próximo às tomadas d'água, nas captações, notou-se assoreamento do canal e a presença de plantas aquáticas.

Figura 5 - Rio Jaguari

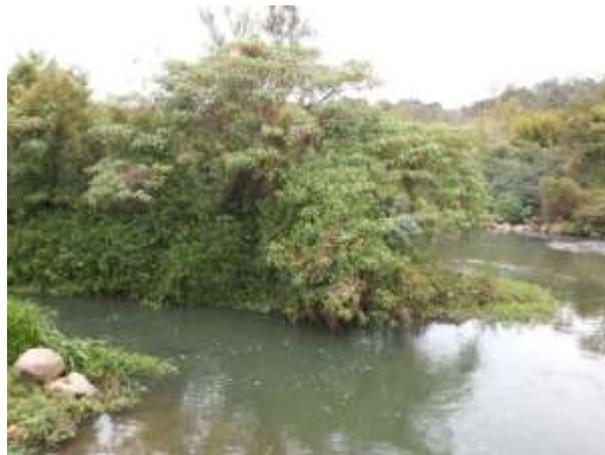
Figura 6 - Rio Jaguari

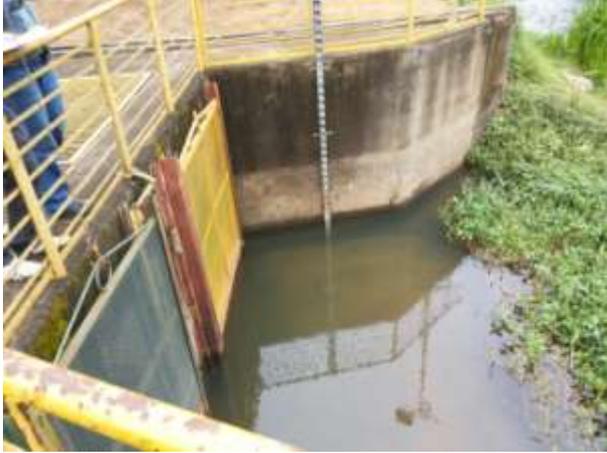
Figura 10 - Tela de retenção de sólidos grosseiros e aparente assoreamento local

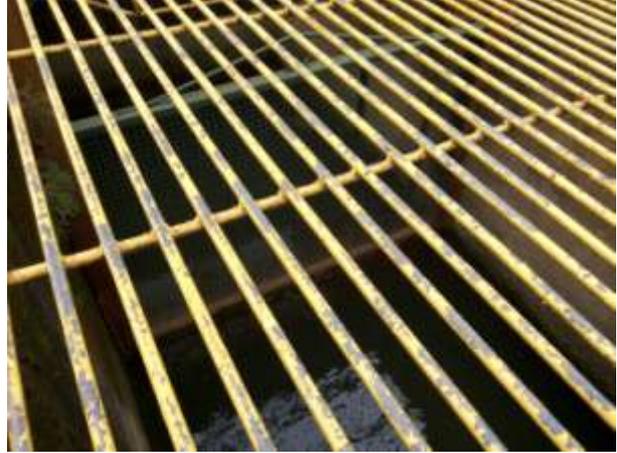
Figura 11 - Tela de retenção de sólidos médios

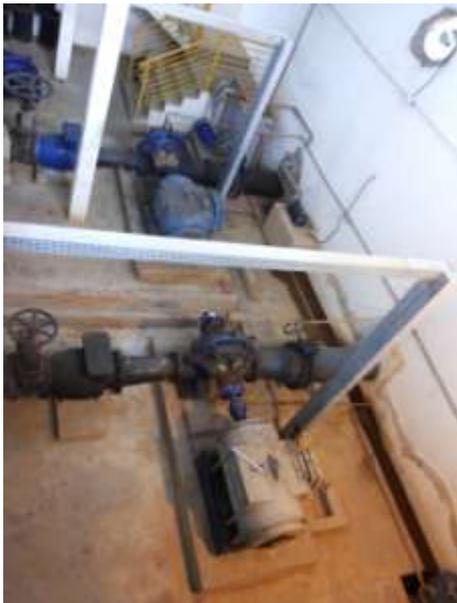
As bombas não possuem manômetro individual, algumas possuem horímetro, contam com soft-starter e sua manutenção preventiva é realizada anualmente, porém não é realizado controle de vibração ou térmico. Foram detectadas a ausência de caixa de proteção entre os eixos de rotação.

Figura 12 - Bombas Aspiradas, sendo uma reserva

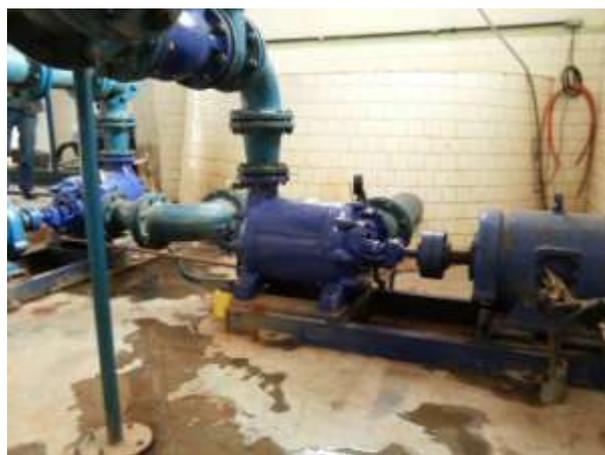
Figura 17 - Conjunto moto-bomba sem a proteção de segurança do eixo

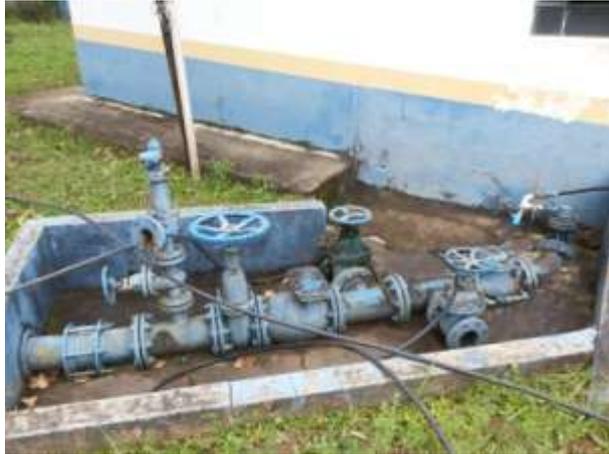
Com relação aos dispositivos de proteção antigolpe, foram verificados a presença e válvula de retenção e válvula de alívio em algumas tubulações. O operador encontra-se 24h no local, sendo a comunicação entre com o centro de operação realizada via telefone.

Figura 18 - Tubulação de saída com dispositivos de proteção

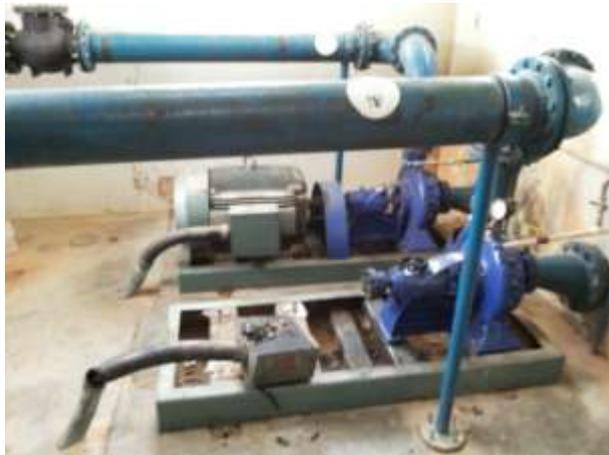
Figura 20 - Conjunto moto-bomba, com motor reserva retirada para manutenção

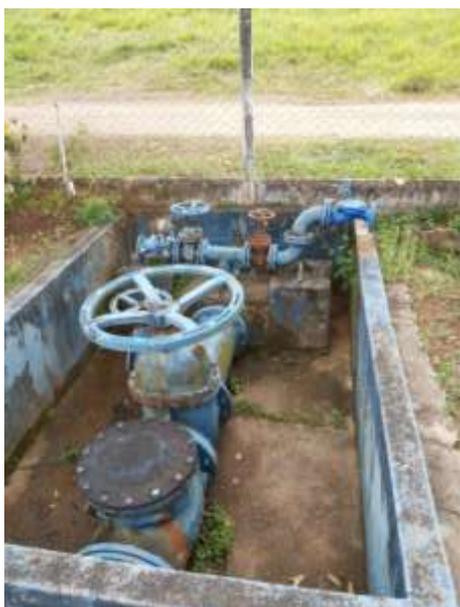
Figura 22 - Tubulação de saída da captação com sistema anti golpe

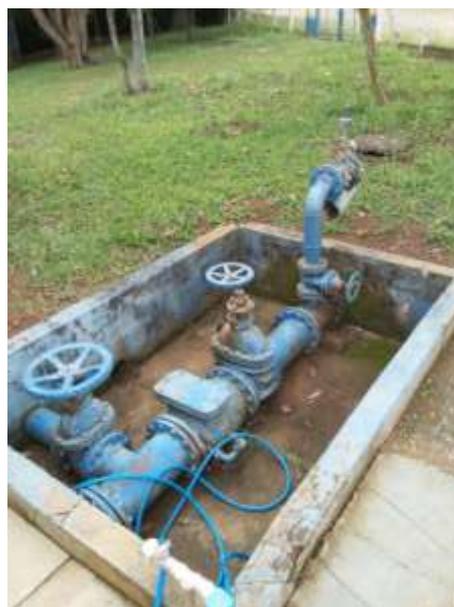
Figura 23 - Tubulação de saída da captação com sistema anti golpe

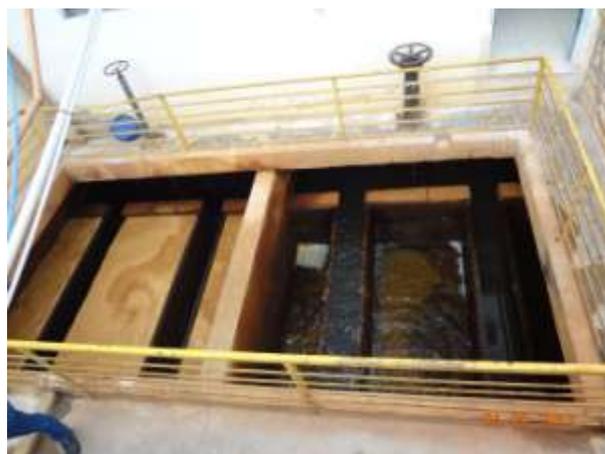
A água da lavagem de decantadores e de filtros é encaminhada para uma lagoa de decantação inserida dentro da ETA, que recalca a água novamente para tratamento. Foi verificada grande presença de areia na chicana da lagoa, evidenciando a passagem de leito filtrante na lavagem dos filtros. O operador estima perda de 1% na ETA. O restante do lodo da ETA é encaminhado a ETE através de caminhão limpa fossa.

Figura 30 - Filtros em processo de lavagem

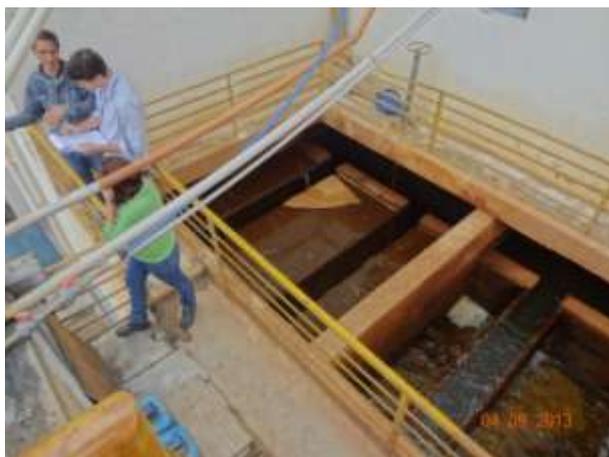
Figura 31 - Filtros em processo de lavagem

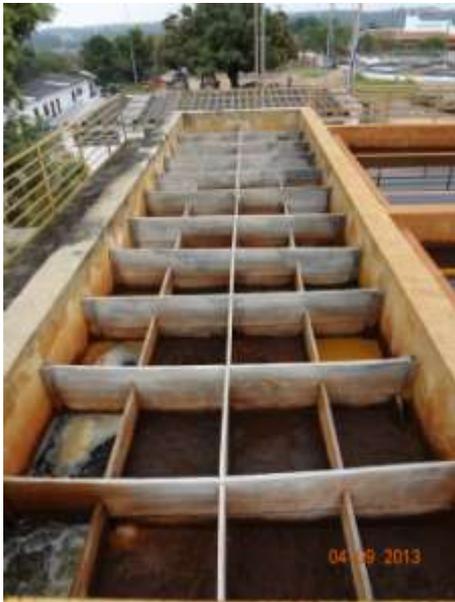
Figura 39 - Chicanas de madeira (módulo 4)

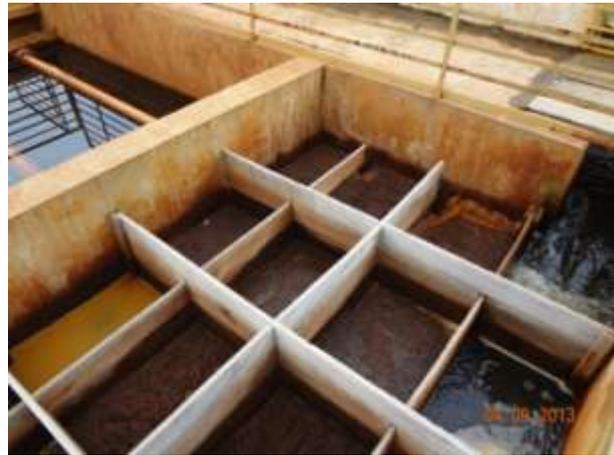
Figura 40 - Chicanas de madeira (módulo 4)

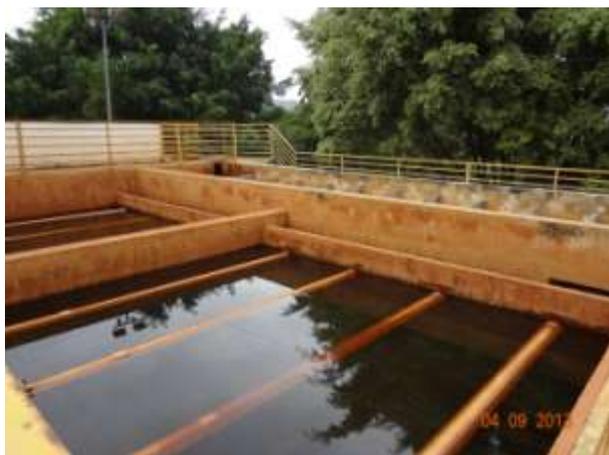
Figura 41 - Decantadores (módulo 4)

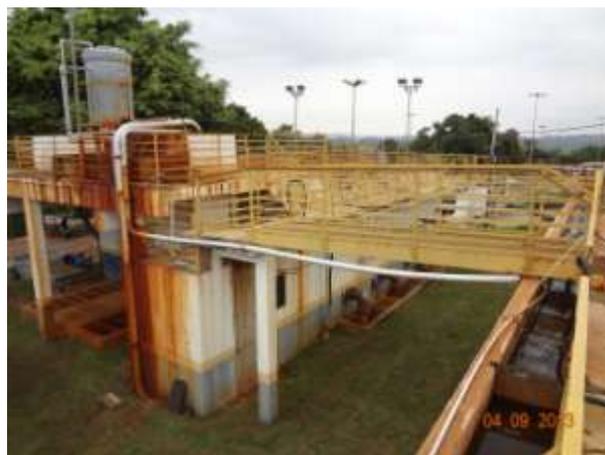
Figura 42 - Detalhe do transbordamento de produtos no
módulo 4 da ETA

Imediatas	<ul style="list-style-type: none"> ✓ Medidas para retenção do leito filtrante; ✓ Adequação de calha de entrada de água bruta; ✓ Adequação dos flocos para evitar a flutuabilidade dos flocos;
Médio prazo	<ul style="list-style-type: none"> ✓ Substituição das chicanas de madeira do módulo 4 por material impermeável e não decomponível; ✓ Instalação de tanque de contato que atenda a portaria 2.914/2011; ✓ Análise da água proveniente do tanque de sedimentação da água de lavagem para verificação do atendimento desta quanto aos parâmetros de análise de água bruta; ✓ Instalação de reservatório de água proveniente para lavagem de filtros;
Longo prazo	<ul style="list-style-type: none"> ✓ Instalação de novos módulos

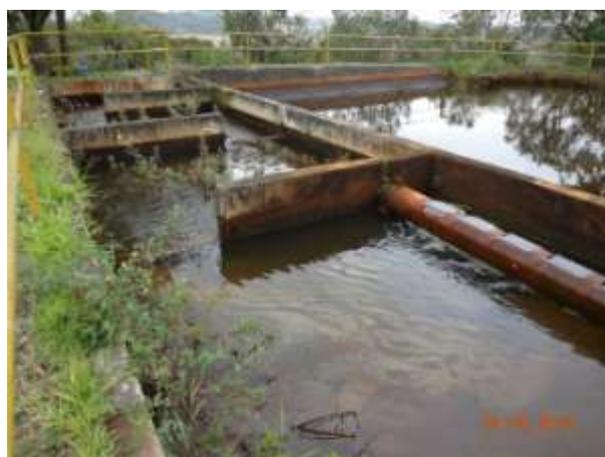
Figura 44 - Lagoa de decantação do efluente de lavagem de
filtros e decantadores

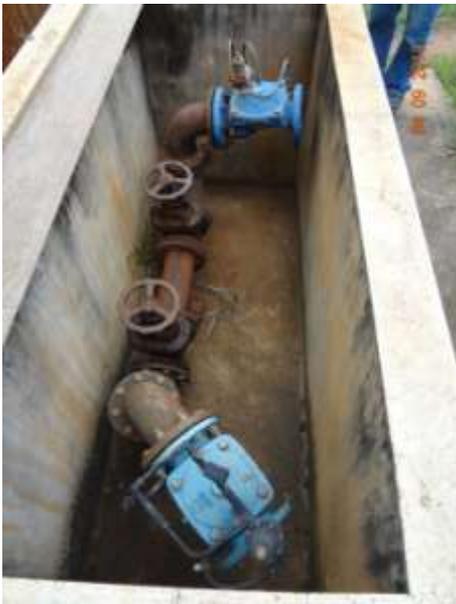
Figura 49 - Tubulação de entrada de um dos módulos da estação elevatória

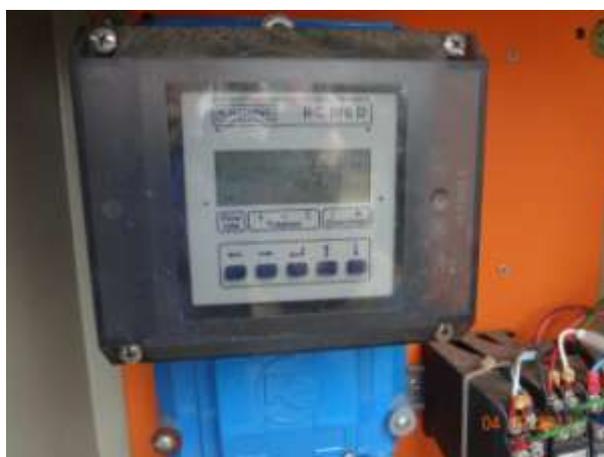
Figura 54 - Painel do Macromedidor

Imediatas	✓
Médio prazo	✓ Instalação de macromedidor na tubulação de saída por gravidade;
Longo prazo	✓ Manutenção preventiva.

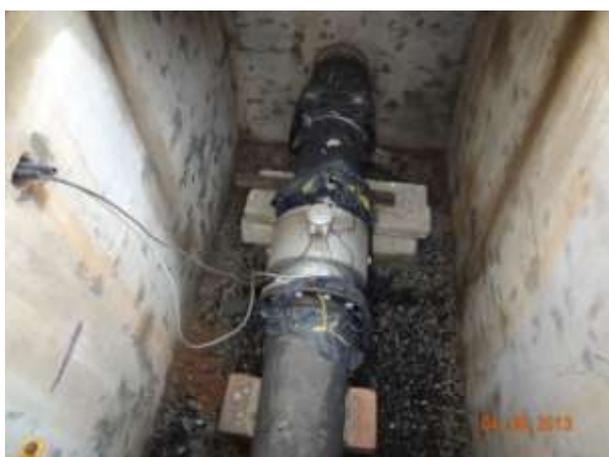
Figura 55 - Macromedidor

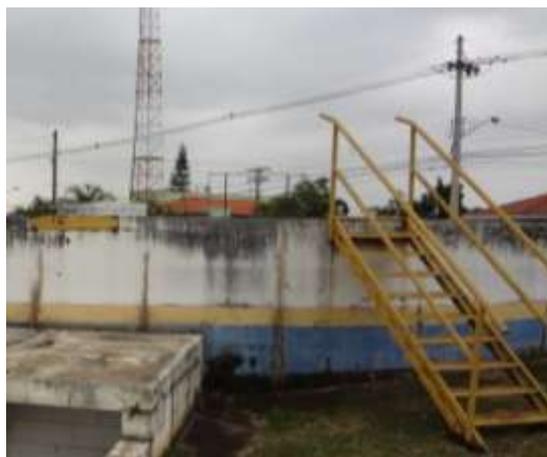
Foi notada visivelmente a presença de rachaduras em alguns reservatórios, porém sem a presença de vazamento ou de danos que, aparentemente, possam comprometer a sua estrutura na maioria dos casos. Em dois reservatórios foram detectados problemas mais severos.

Figura 63 - Rachaduras no reservatório

Imediatas	<ul style="list-style-type: none"> ✓ Instalação de telas de proteção sanitária nas tubulações de ventilação dos reservatórios; ✓ Avaliação das rachaduras dos reservatórios quanto ao comprometimento da estrutura dos reservatórios; ✓ Limpeza e desinfecção dos reservatórios
Médio prazo	<ul style="list-style-type: none"> ✓ Instalação de novo reservatório de água;
Longo prazo	<ul style="list-style-type: none"> ✓ Separação dos reservatórios para operação independente (sem comunicação);

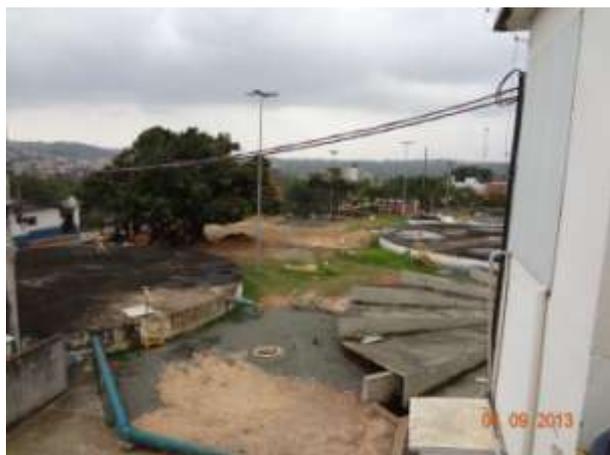
Figura 64 - Visão geral dos reservatórios

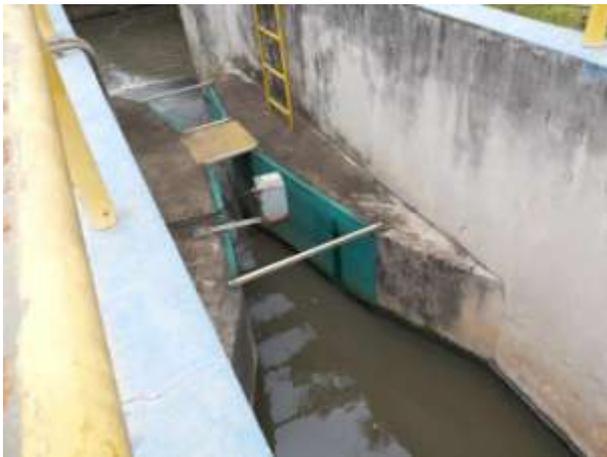
Figura 67 - Entrada do efluente com medidor Parshall e dispositivo ultrassônico

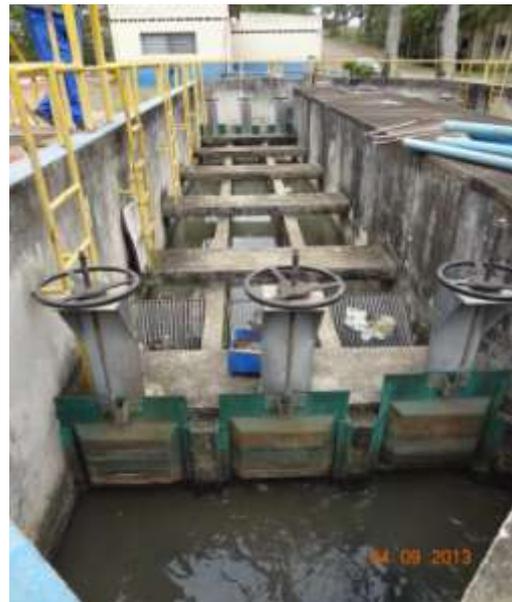
Figura 68 - Comportas e sistema de grades médias

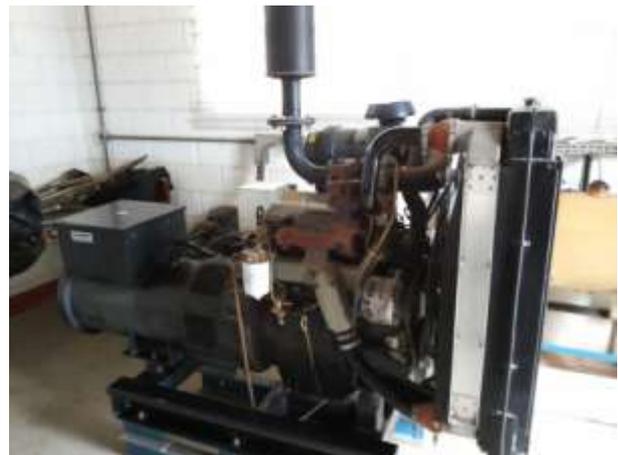
Figura 70 – Grupo gerador de energia elétrica

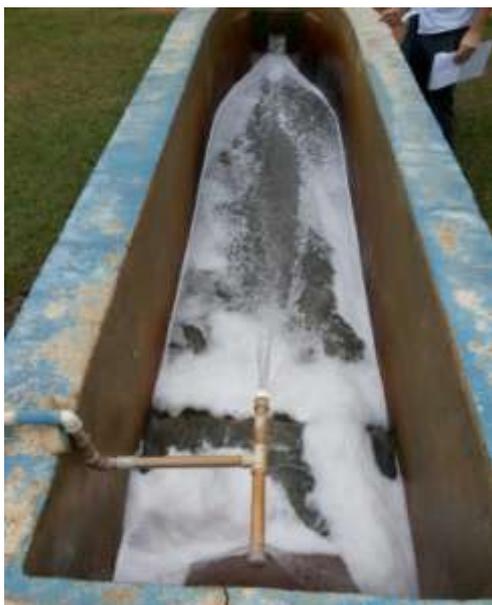
Figura 77 - Saída do efluente após decantador (detalhe do jato d'água para diminuir a espuma)

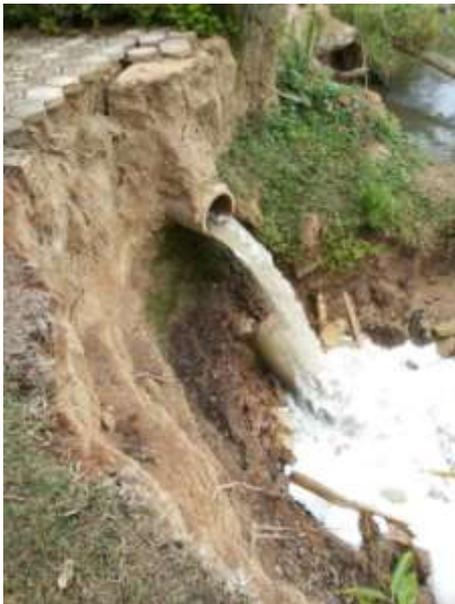
Na região de destinação do efluente ao Rio Camanduaia, foi verificada grande erosão no entorno, atingindo áreas construídas (passagens) da ETE. Há registros de inundação na ETE, porém não ocorrem de forma rotineira, sendo o maior registrado em 2010.

Figura 83 - Saída do efluente

Imediatas	<ul style="list-style-type: none"> ✓ Manutenção corretiva da centrífuga de desidratação do lodo e adoção de medidas preventivas na manutenção do equipamento; ✓ Gerenciamento adequado dos insumos (setor de compras); ✓ Instalação de “muro de gabião” para conter a erosão na área de entorno da saída do efluente; ✓ Avaliação sistemática da operacionalização do sistema tendo vista a constante presença de algas nos componentes do sistema; ✓ Instalação de reservatório de água pluvial para utilização como dissipador de tensão superficial das bolhas para a não formação de espumas; ✓ Reparar o aerador não operante do sistema; ✓ Instalar dispositivo de gradeamento fino para melhor retenção de sólidos grosseiros. ✓ Realizar a destinação adequada do lodo da ETA (aterro classe 2); ✓ Regulamentar a destinação dos efluentes provenientes de caminhão limpa-fossa.
Médio prazo	<ul style="list-style-type: none"> ✓ Instalar sistema de escada na saída do efluente para melhorar a oxigenação;

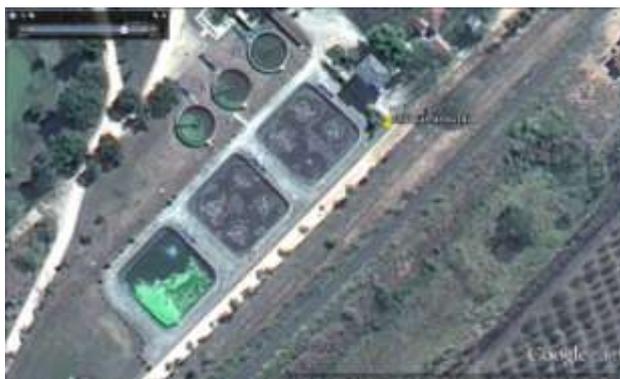
Figura 85 - Imagem de satélite de 01/09/2010 evidenciando a presença de algas no sistema

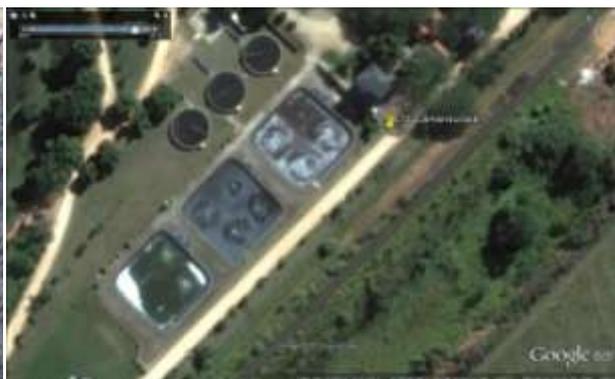
Figura 86 - Imagem de satélite de 21/05/2011 evidenciando a presença de algas no sistema

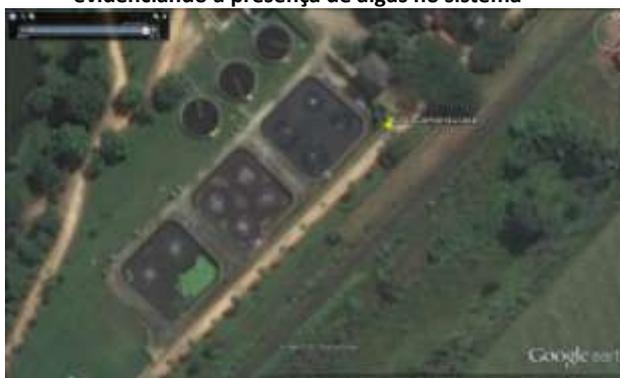
Figura 87 - Imagem de satélite de 12/04/2012 evidenciando a presença de algas no sistema

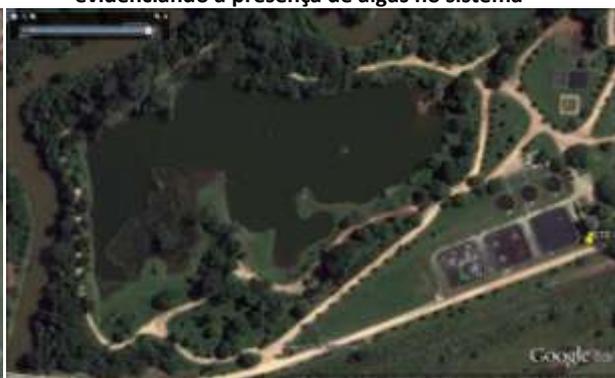
Figura 88 - Imagem de satélite de 17/05/2012 evidenciando a presença de algas no sistema
