**RELATÓRIO DE FISCALIZAÇÃO TÉCNICA DOS SISTEMAS DE ÁGUA E  
ESGOTO DO MUNICÍPIO DE  
MOGI GUAÇU**

**PRESTADOR: SERVIÇO AUTÔNOMO MUNICIPAL DE ÁGUA E ESGOTO – SAMAE**

**Relatório R1 – Diagnóstico**

**Americana, maio de 2016**

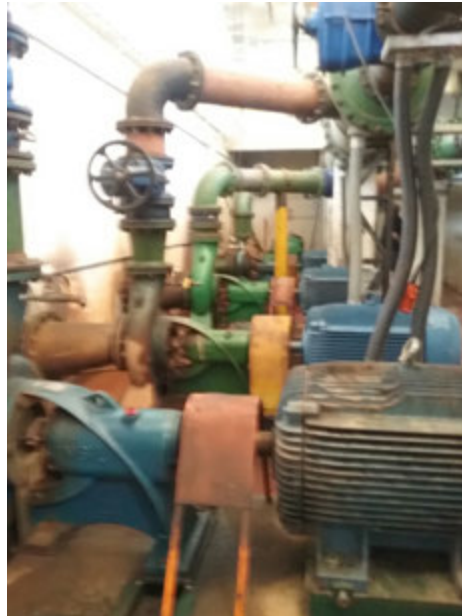
**Imagens 1 e 2**

**Descrição (1 e 2):** Aspecto geral dos conjuntos de recalque da captação

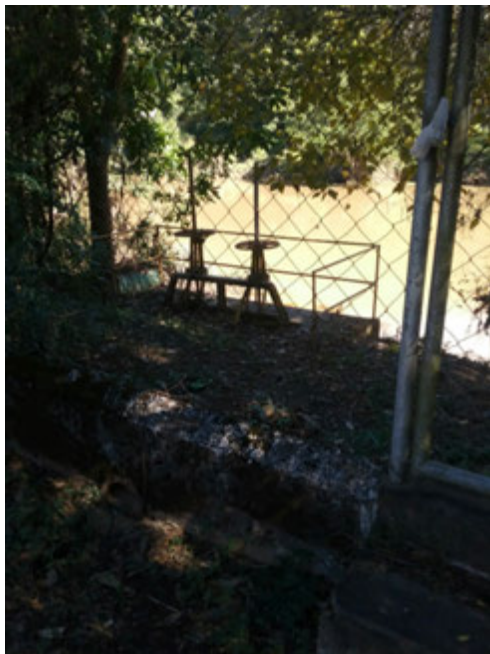
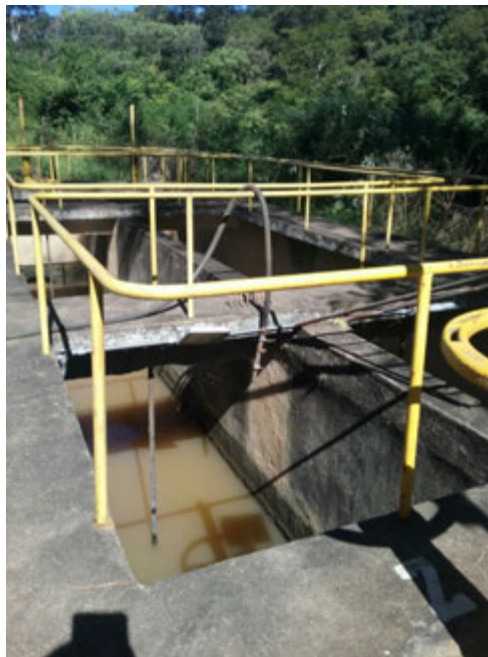
**Imagens 3 e 4**

**Descrição (3 e 4):** Tomada da água

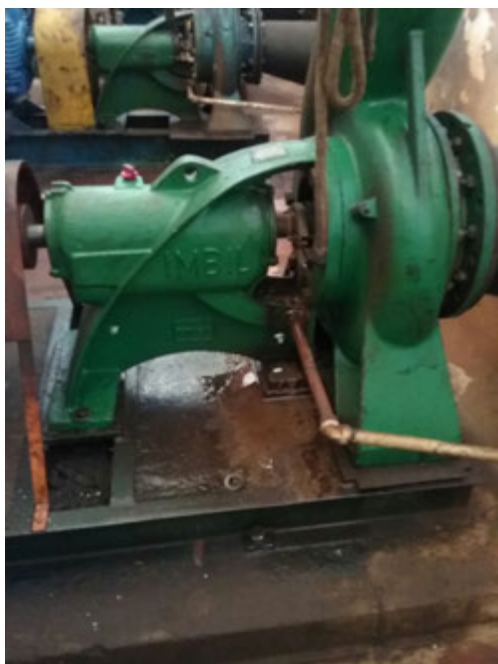
**Imagem 5**

**Descrição (5):** Bomba com drenagem inadequada da gaxeta

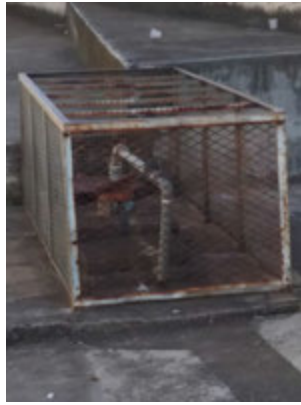
**Imagem (1)**

**Descrição(1):** vista geral do poço Itaqui

**Informações complementares:** O poço fica dentro de uma escola. A torneira para tomada de água fica no reservatório ao lado, o qual é abastecido pelo poço.

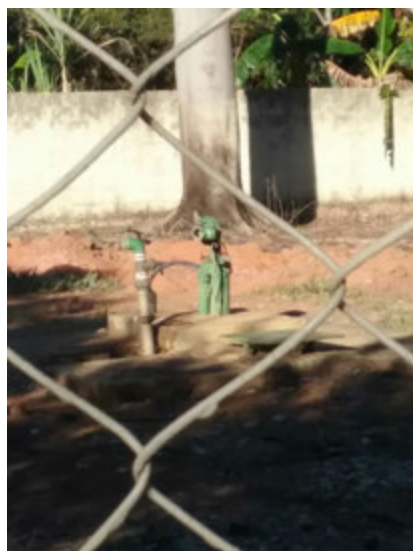
**Imagem(1)**

**Descrição(1):** vista geral do poço desativado

**Informações complementares:** quando em funcionamento, o poço abastecia o reservatório Samambaia.

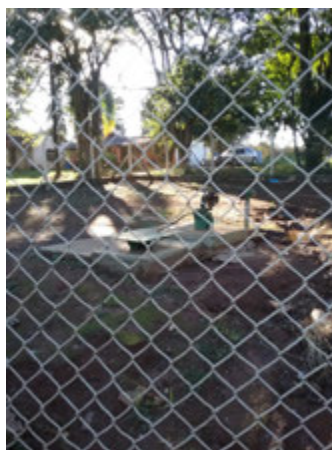
**Imagem(1)**

**Descrição(1):** vista geral do poço Samambaia 2

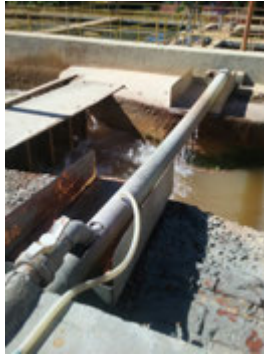
**Imagem(1)**

**Descrição(1):** Mistura rápida

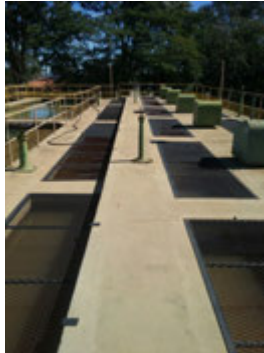
**Imagem(2)**

**Descrição(2):** Vista geral dos floculadores

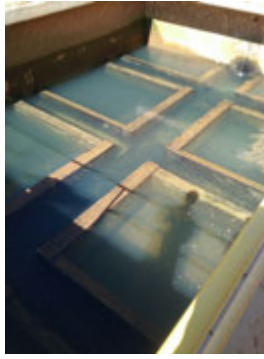
**Imagem(5)**

**Descrição(5):** Vista geral dos filtros

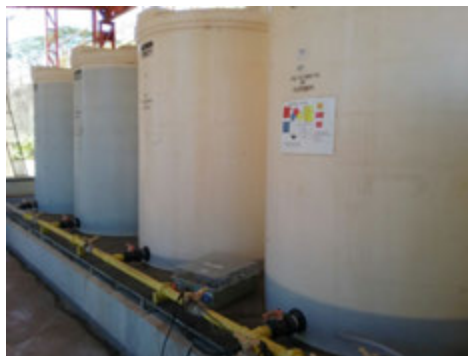
**Imagem(7)**

**Descrição(7):** Armazenamento de PAC

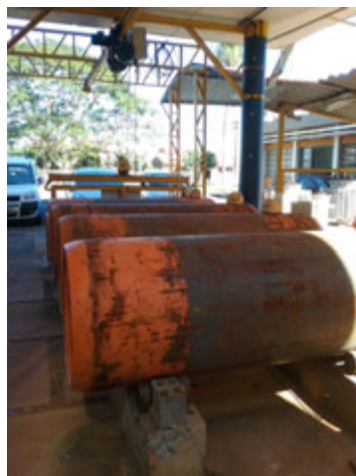
**Imagem(8)**

**Descrição(8):** Armazenamento de cloro gás

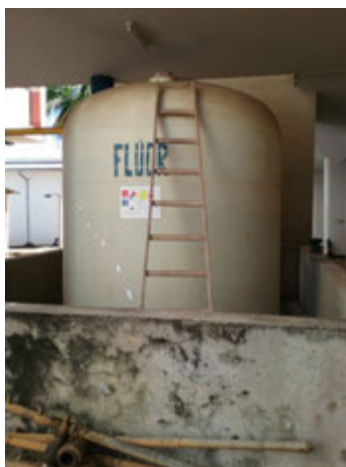
**Imagem(10)**

**Descrição(10):** Armazenamento de flúor

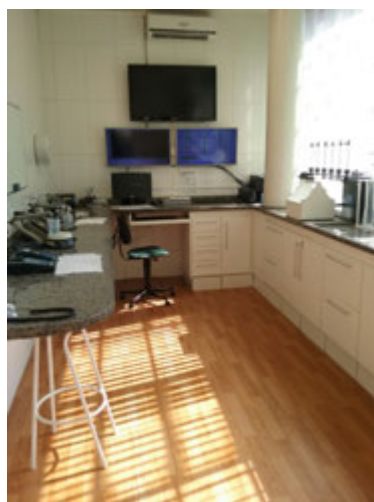
**Imagem(11)**

**Descrição(11):** Vista geral do laboratório

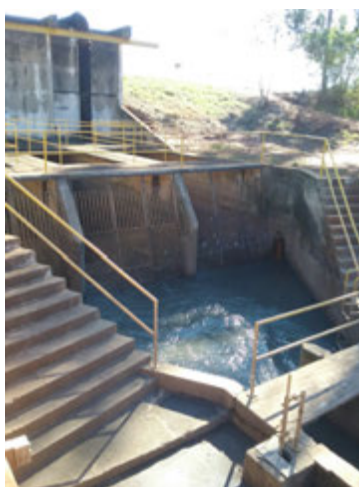
**Imagem(1)**

**Descrição(1):** Gradeamento grosseiro

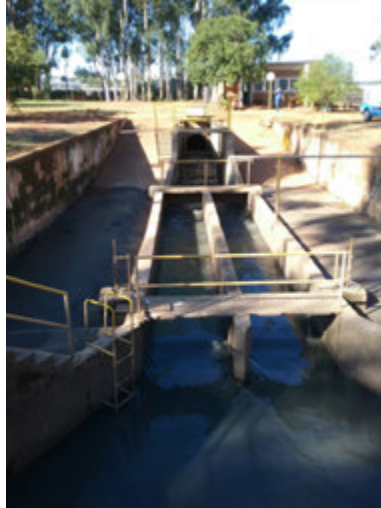
**Imagem(2)**

**Descrição(2):** Desarenadores

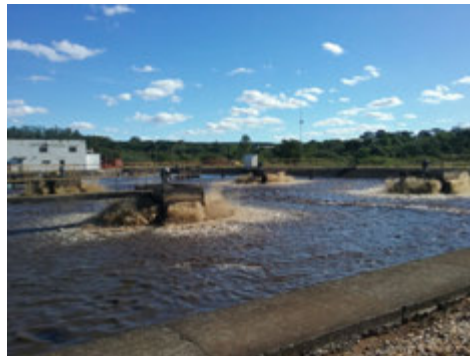
**Imagem(3)**

**Descrição(3):** Tanque de aeração

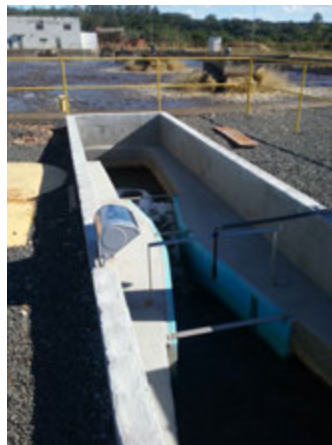
**Imagem(4)**

**Descrição(4):** Calha Parshall

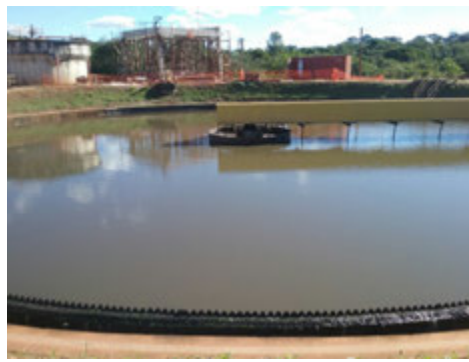
**Imagem(5)**

**Descrição(5):** Decantador

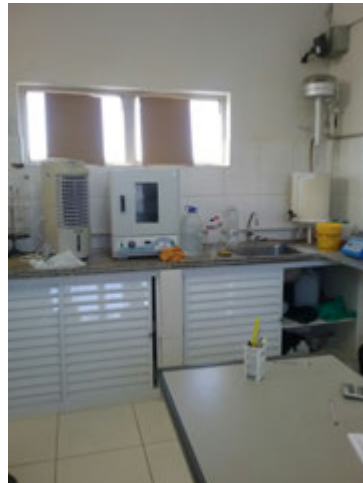
**Imagem(6)**

**Descrição(6):** Laboratório

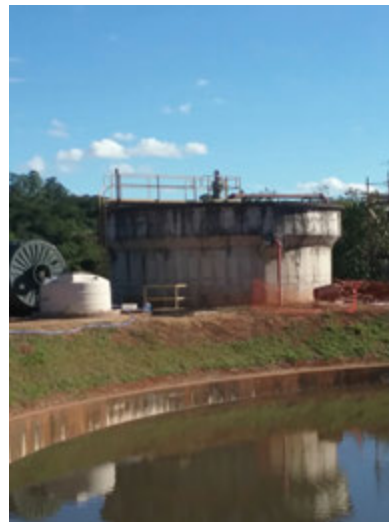
**Imagem(7)**

**Descrição(7):** Adensador

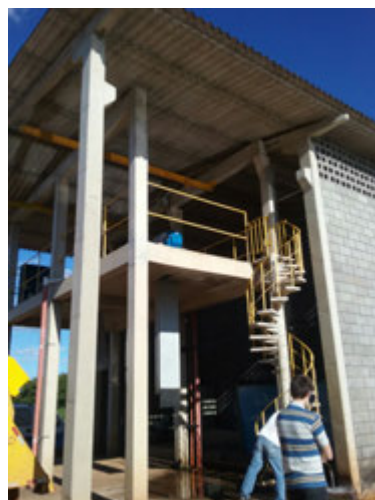
**Imagem(8)**

**Descrição(8):** Casa de desidratação do lodo

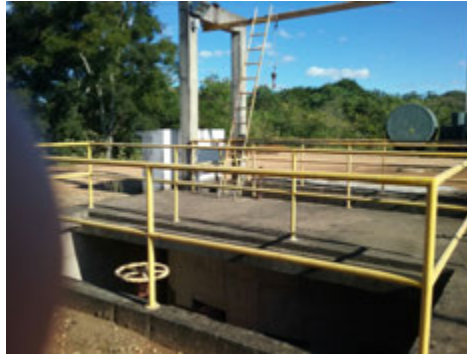
**Imagem(9)**

**Descrição(9):** Tanque de recirculação

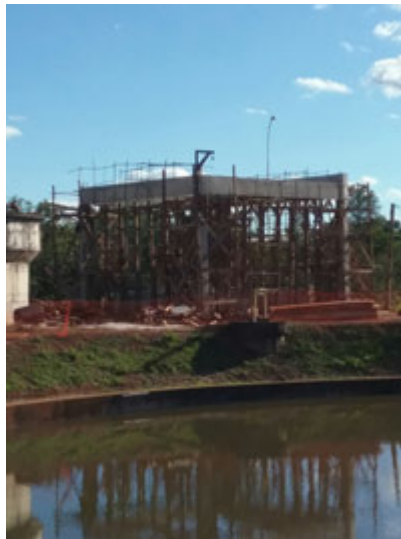
**Imagem(10)**

**Descrição(10):** Futura casa de desinfecção

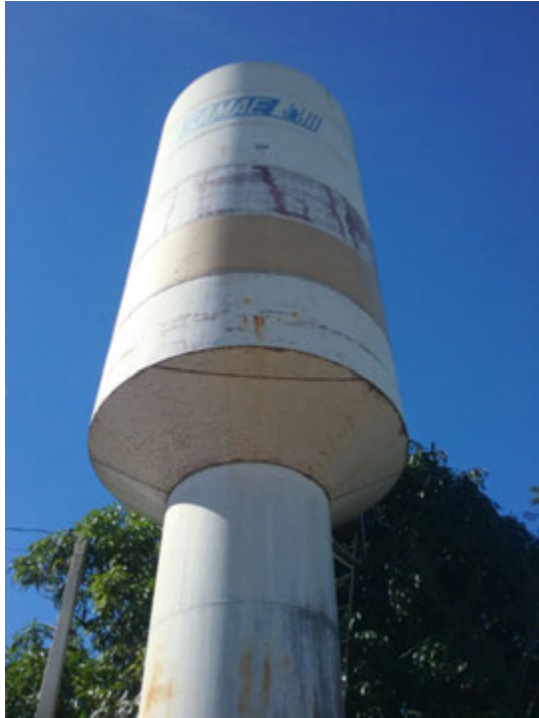
**Imagem(1)**

**Descrição(1):** vista geral do reservatório

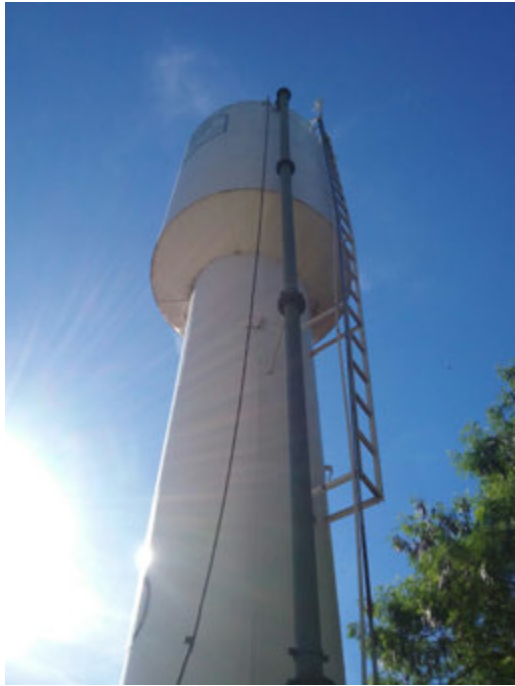
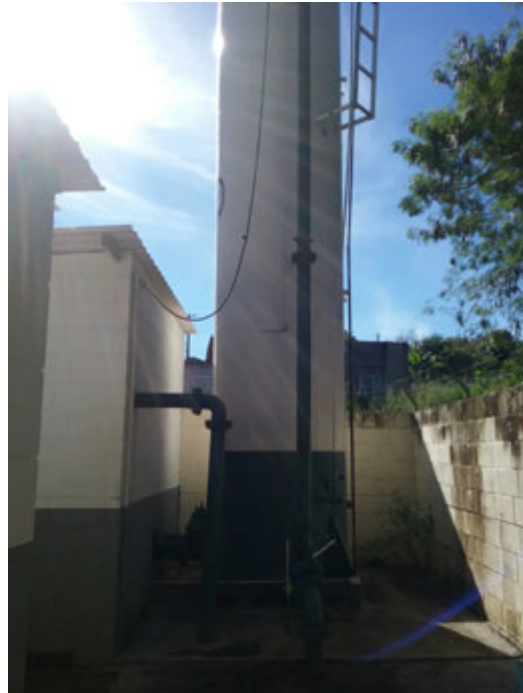
**Imagem(1)**

**Há guarda corpo na laje de cobertura? :** Não

**Descrição(2):** Vista geral do reservatório, com destaque para a escada de acesso com ausência de guarda-corpo

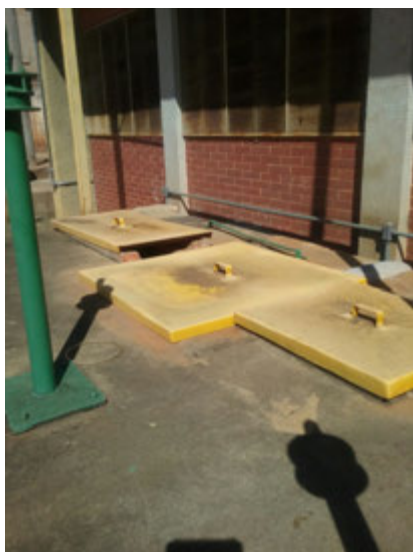
**Imagem(1)**

**Descrição(1):** Tampa de inspeção com acesso ao interior do reservatório

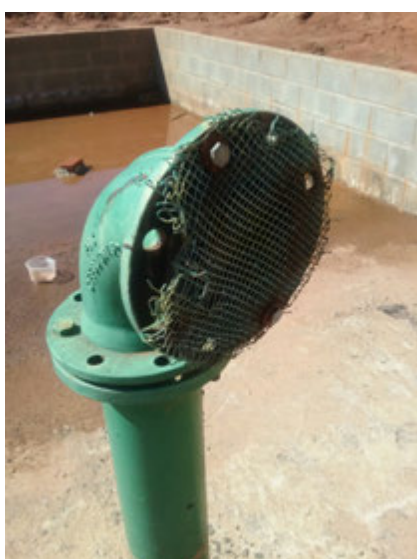
**Imagem(2)**

**Descrição(2):** Tela do tubo de ventilação com avarias

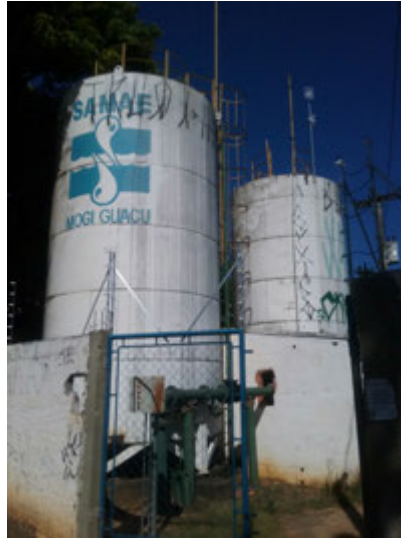
**Imagem(1)**

**Descrição(1):** Aspecto geral dos reservatórios

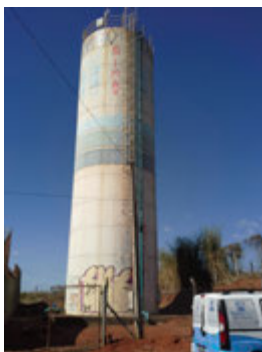
**Imagem(1)**

**Descrição(1):** Aspecto geral do reservatório

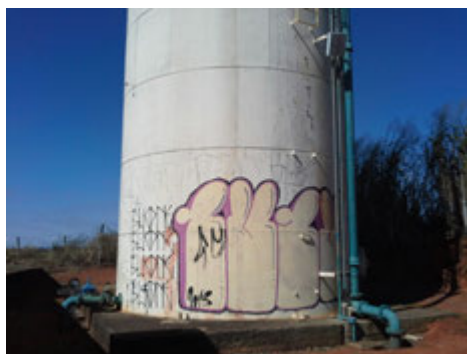
**Imagem(2)**

**Descrição(2):** Tubulações de entrada e saída e indicador de nível

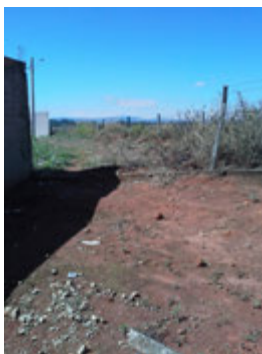
**Imagem(3)**

**Descrição(3):** Abertura no cercamento na parte do fundo da área do reservatório

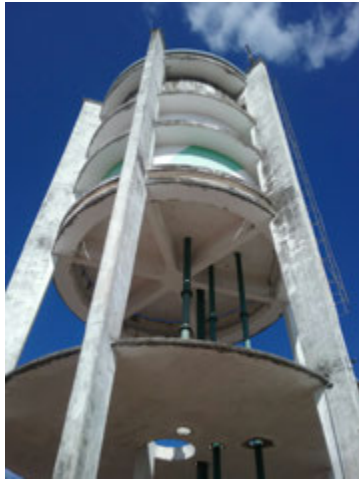
**Imagem(1)**

**Descrição(1):** Aspecto geral do reservatório

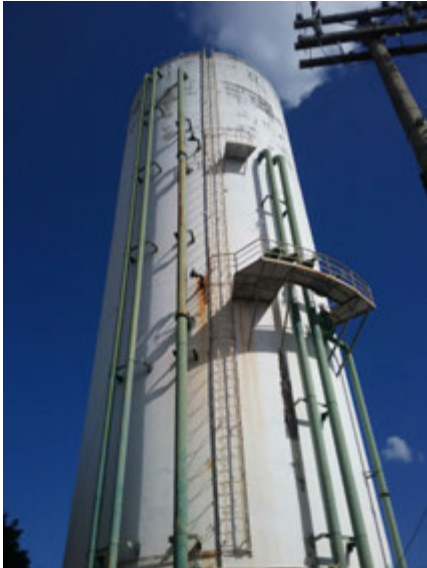
#### **Imagem(1)**

**Descrição(1):** Vista geral do reservatório

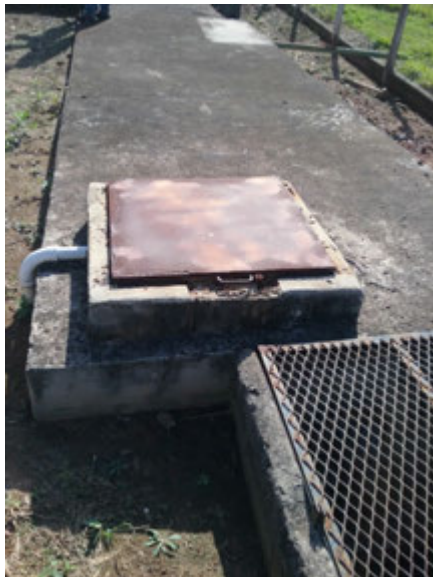
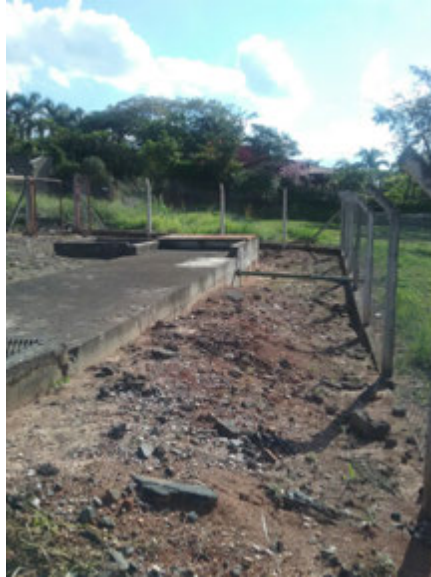
**Imagens(1 e 2)**

**Descrição(1 e 2):** Aspecto geral do reservatório

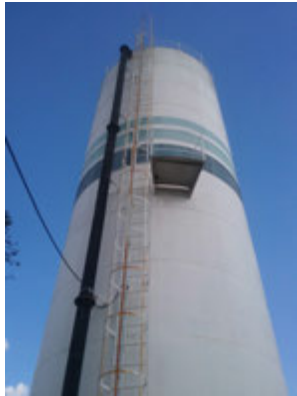
**Imagem(1)**

**Descrição(2):** Aspecto geral do reservatório

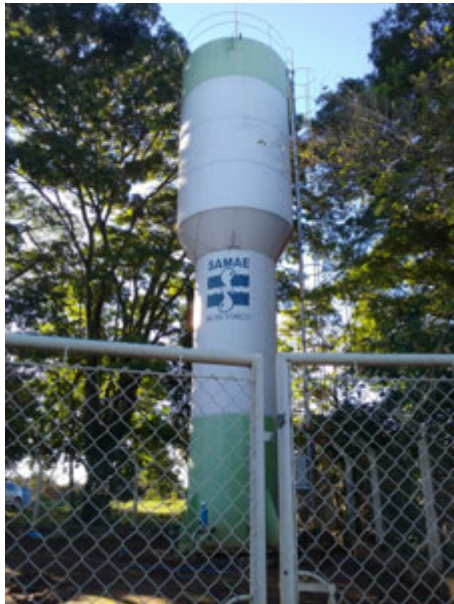
**Imagem(1)**

**Descrição(1):** vista geral do reservatório

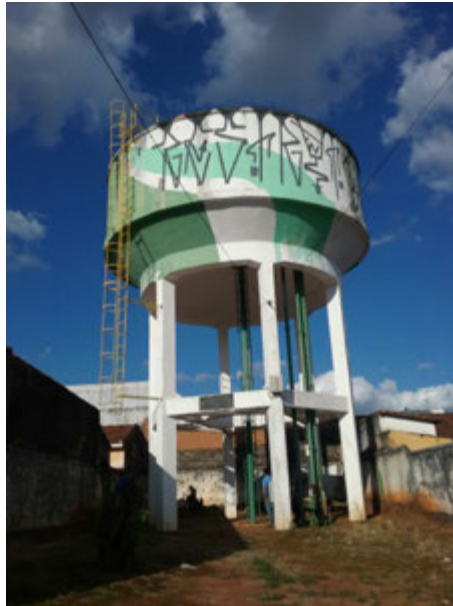
**Imagem(1)**

**Descrição(1):** Vista geral do reservatório

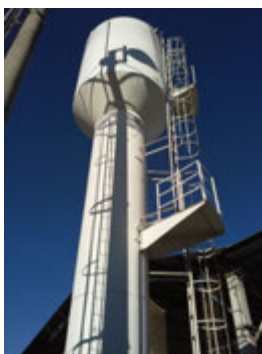
**Imagem(1)**

**Descrição(1):** Aspecto geral do reservatório

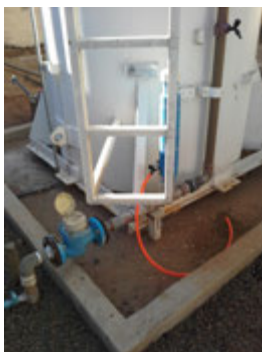
**Imagem(2)**

**Descrição(2):** Medidor de vazão de entrada, aplicação de cloro e flúor e tomada para coleta de água

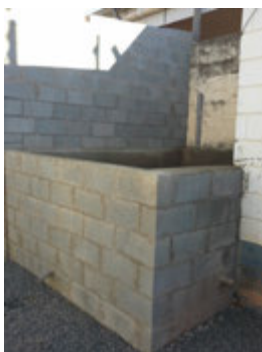
**Imagem(3)**

**Descrição(3):** Tanque de contenção recém-construído, para abrigar reservatórios de cloro e flúor em substituição ao processo atual por pastilhas

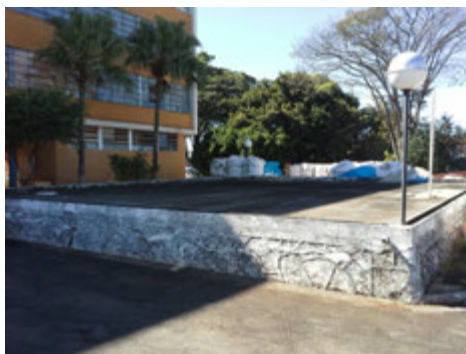
**Imagem(1)**

**Descrição(1):** Aspecto geral do reservatório

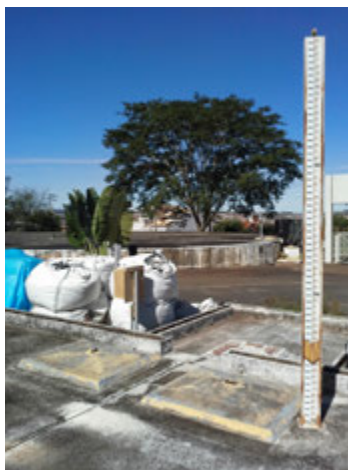
**Imagem(2)**

**Descrição(2):** Indicador de nível e tampas de inspeção

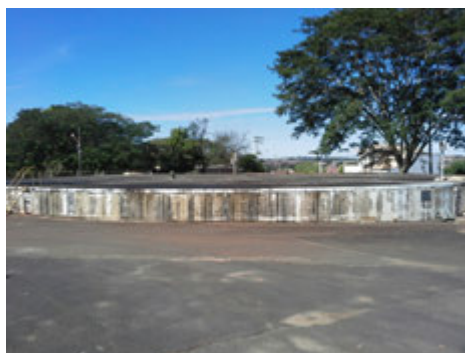
**Imagem(1)**

**Descrição(1):** Aspecto geral do reservatório

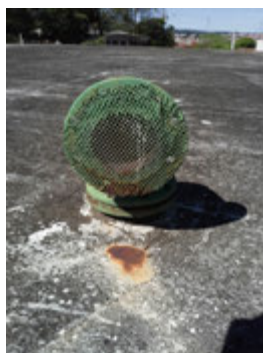
**Imagem(2)**

**Descrição(2):** Tubulação de ventilação com tela de proteção

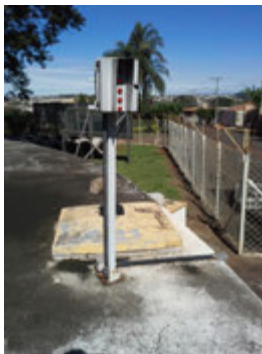
**Imagem(3)**

**Descrição(3):** Tampa de inspeção e indicador de nível

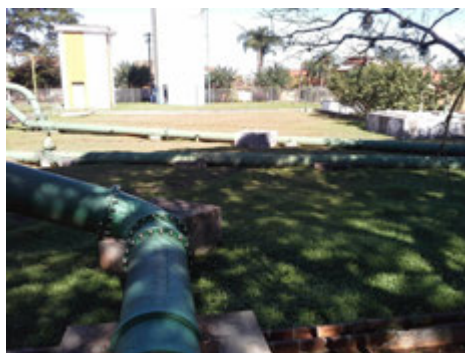
**Imagem(1)**

**Descrição(1):** Reservatório enterrado

**Informações complementares:** Reservatório funciona como tanque de contato e poço de sucção dos conjuntos de recalque para distribuição.

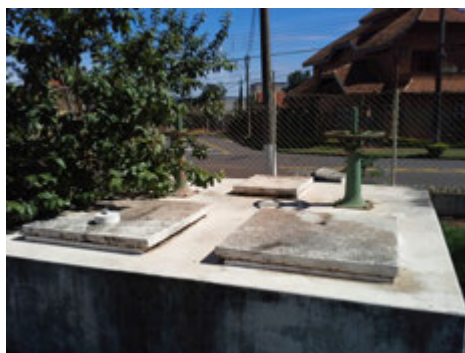
**Imagem(2)**

**Descrição(2):** Tampas de inspeção e registros de manobra

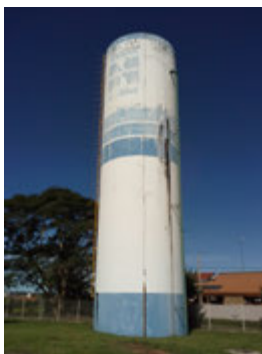
**Imagem(1)**

**Descrição(1):** Aspecto geral do reservatório

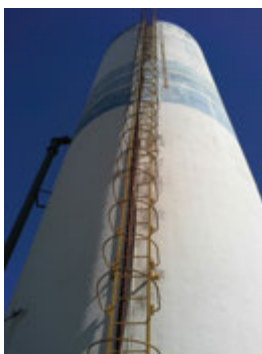
**Imagem(2)**

**Descrição(2):** Escada de acesso com guarda-corpo

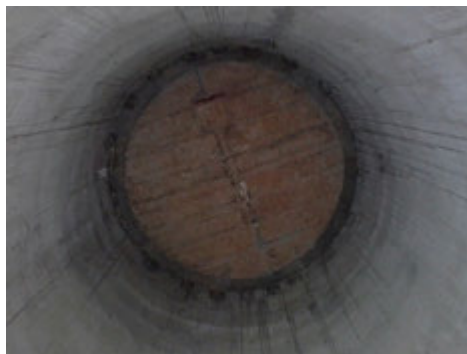
**Imagem(3)**

**Descrição(3):** Laje de fundo sem vazamentos aparentes

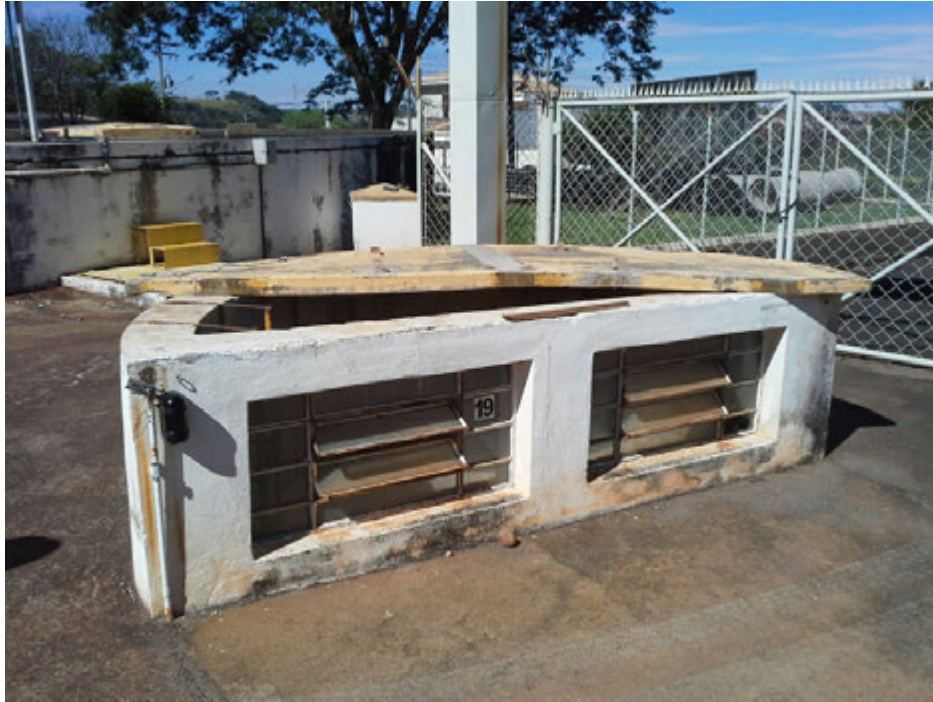
**Imagem(1)**

**Descrição(1):** Aspecto geral da EEAT

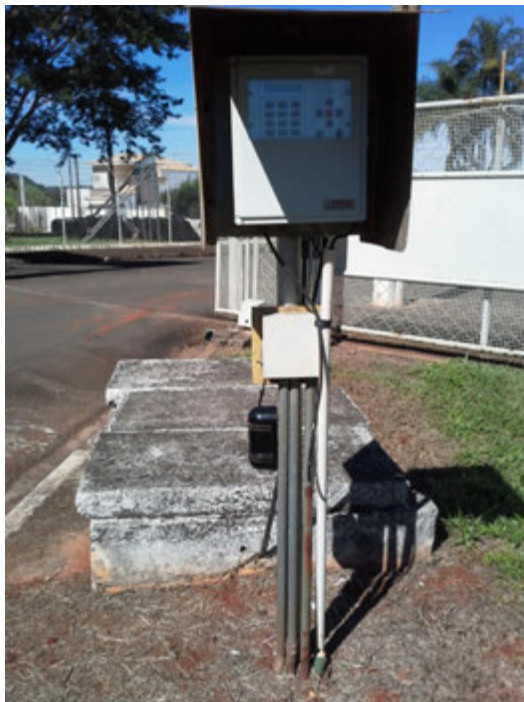
**Imagem(3)**

**Descrição(3):** Medidor de vazão instalado na saída do Booster

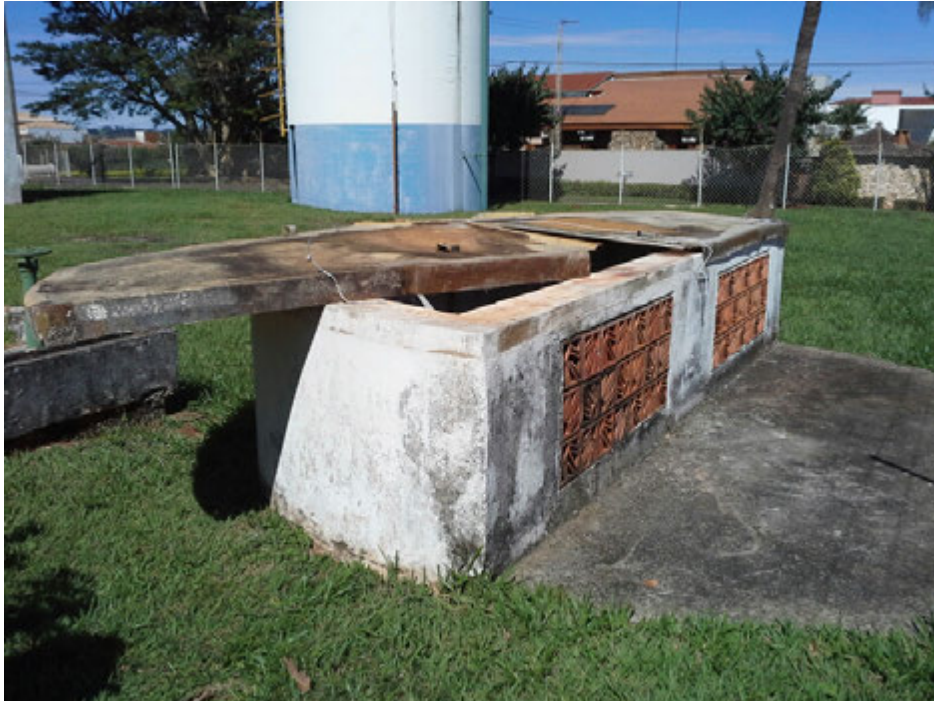
**Imagem(1)**

**Descrição(1):** Aspecto geral do Booster

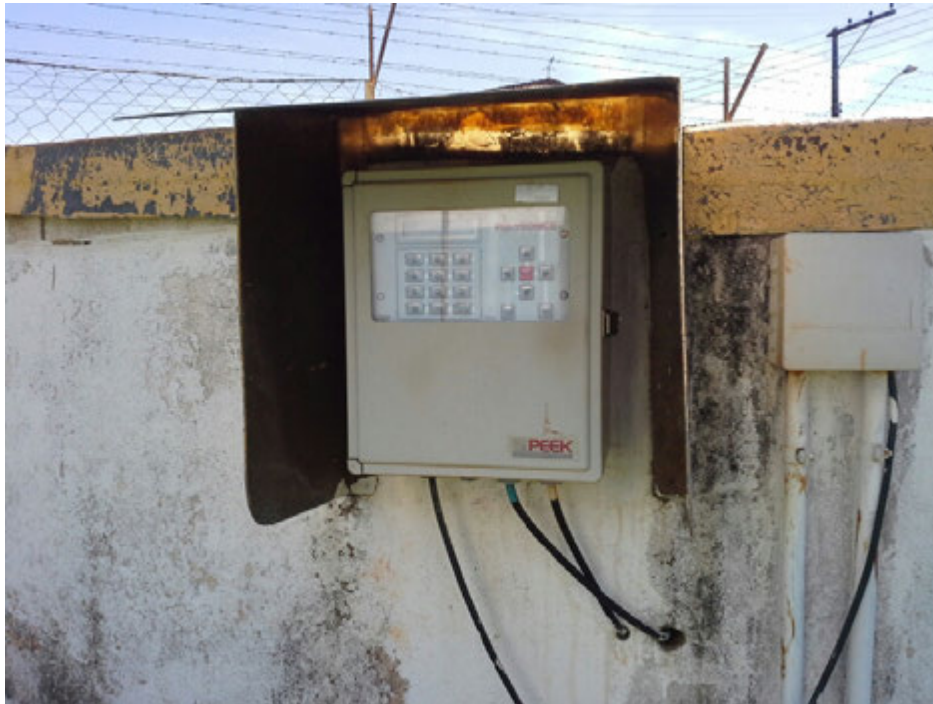
**Imagem(3)**

**Descrição(3):** Medidor de vazão

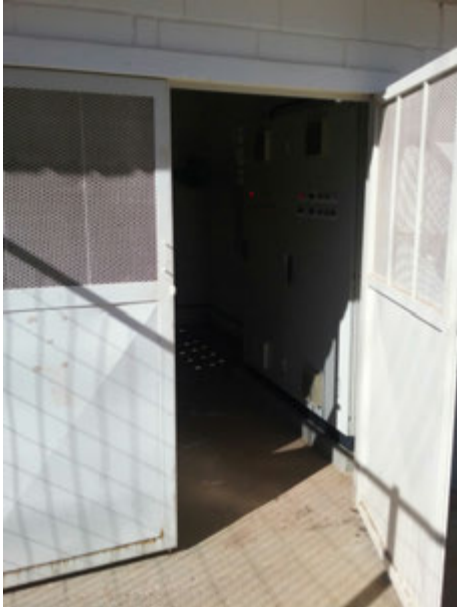
**Imagem(1)**

**Descrição (1):** entrada da elevatória

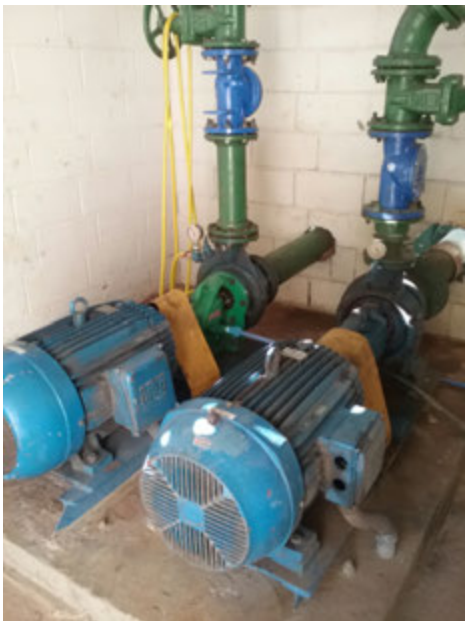
**Imagem(2)**

**Descrição (2):** aspecto geral dos conjuntos de recalque

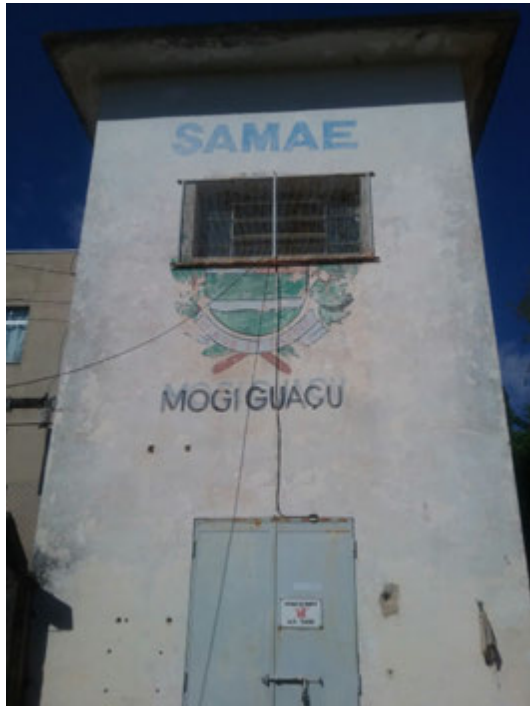
**Imagem(1)**

**Descrição (1):** aspecto geral da entrada da elevatória

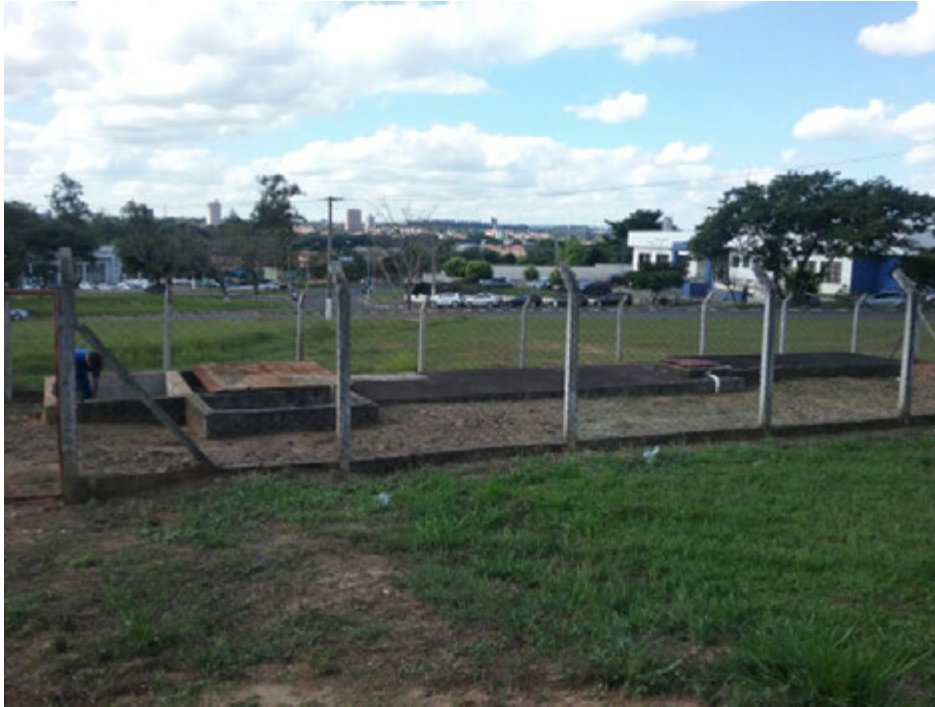
**Imagem(1)**

**Descrição(1):** Aspecto geral da EEAT e reservatório

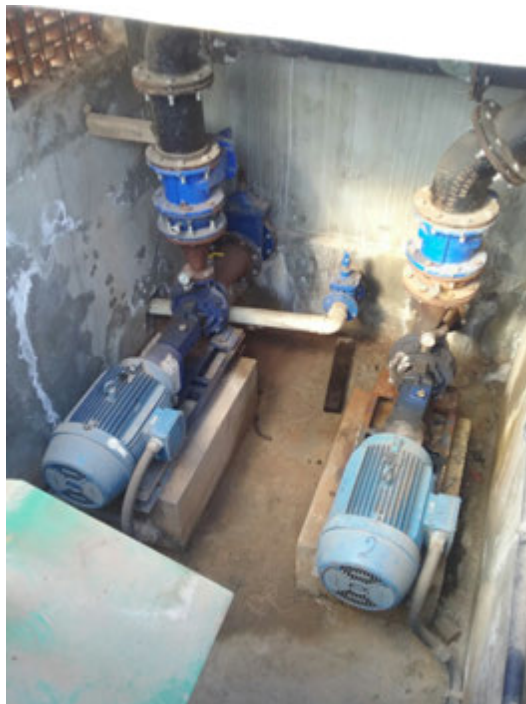
**Imagem(2)**

**Descrição(2):** Conjuntos de recalque

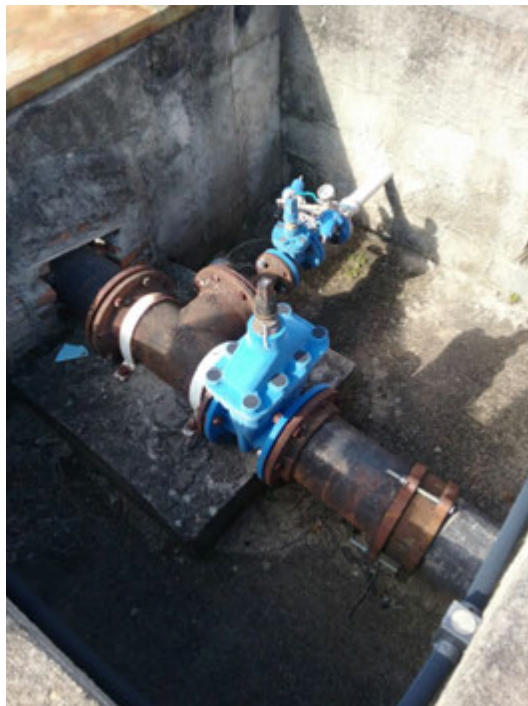
**Imagem(3)**

**Descrição(3):** Tubulação de saída e válvula antecipadora de ondas

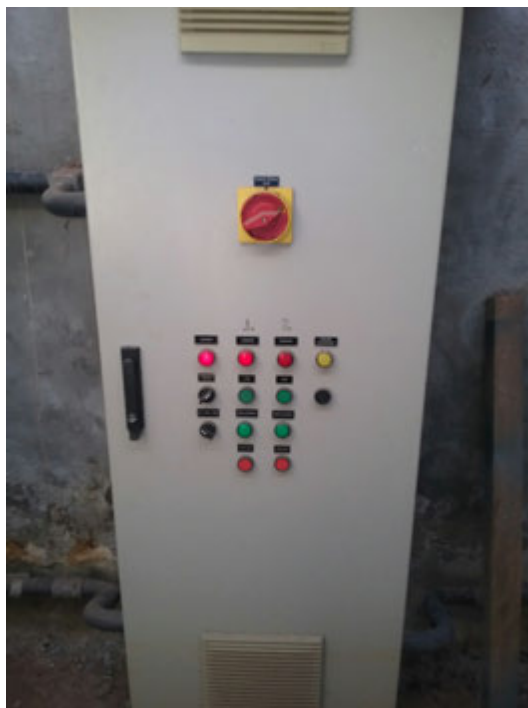
**Imagem(4)**

**Existe extintor no local? :** Não

**Descrição(4):** Painelelétrico

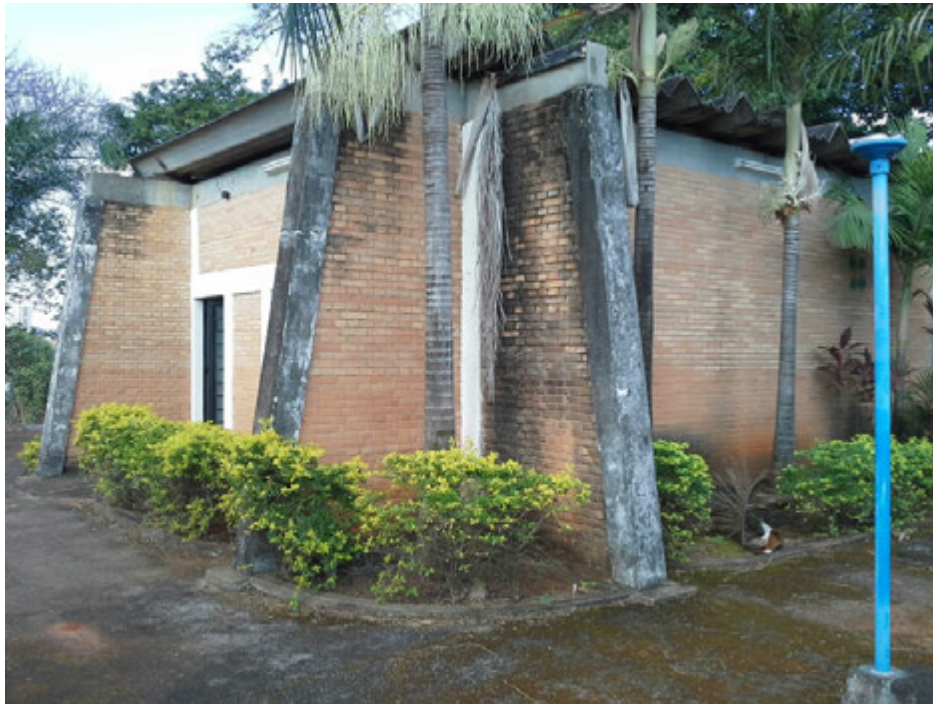
**Imagem(1)**

**Descrição(1):** Aspecto geral da EEAT

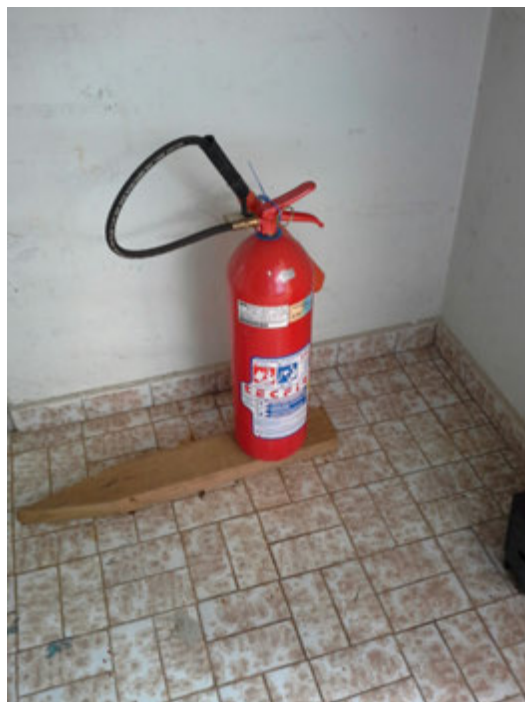
**Imagem(2)**

**Descrição(2):** Extintor de incêndio

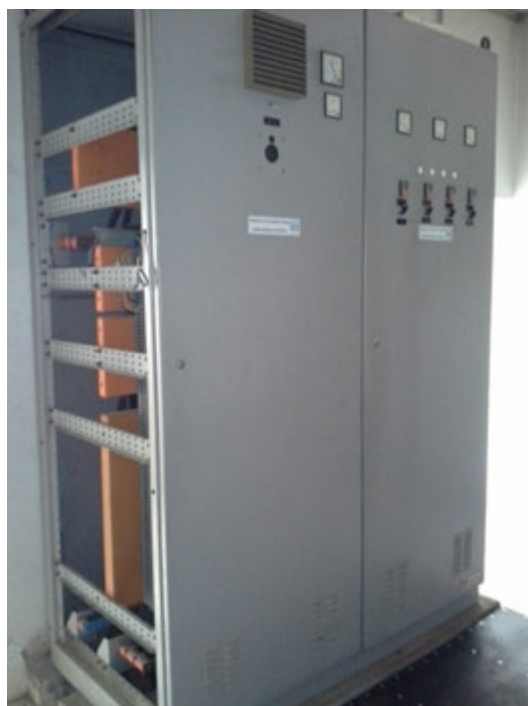
**Descrição(4):** Painelelétrico

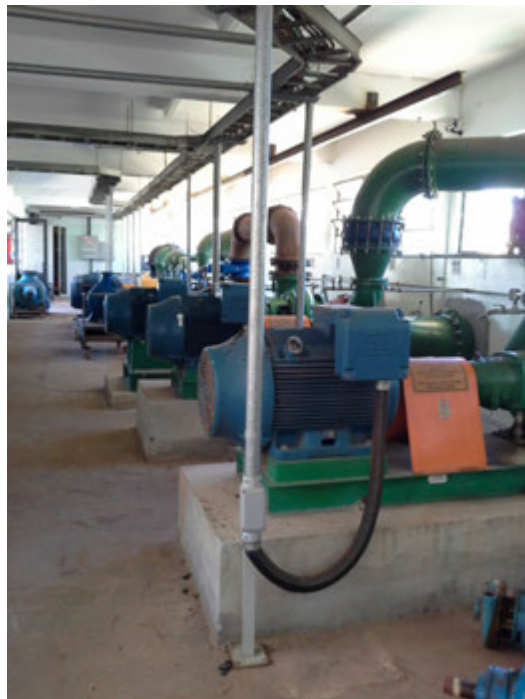
**Imagem(1)**

**Descrição(1):** Conjuntos de recalque

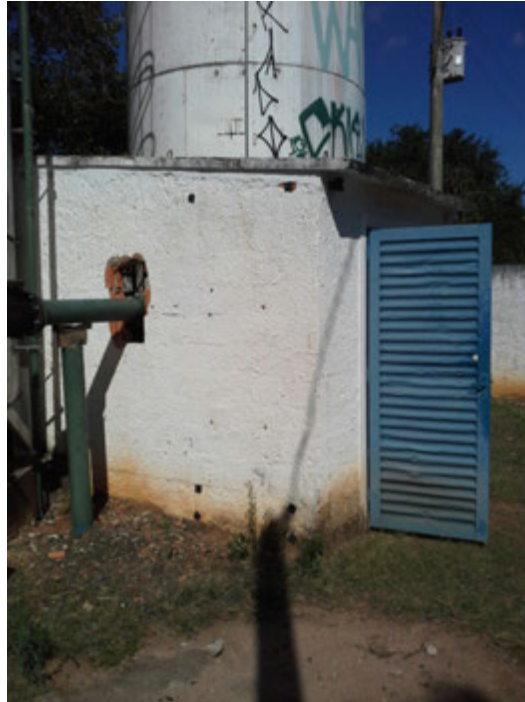
**Imagem(1)**

**Descrição(1):** EEAT junto dos reservatórios do Jardim Itamarati

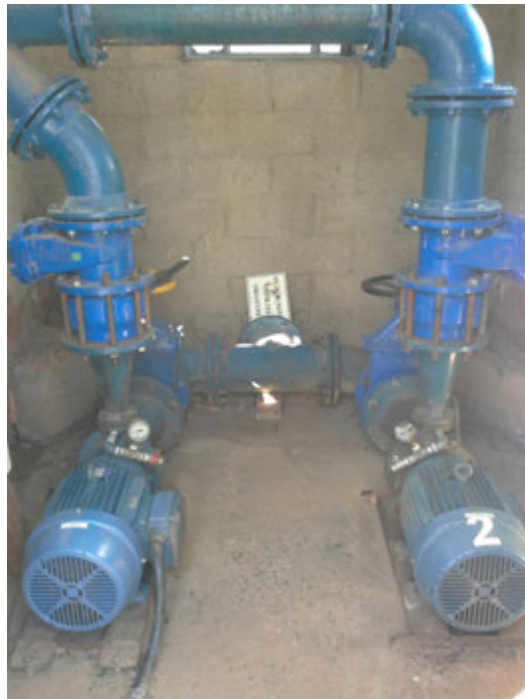
**Imagem(2)**

**Descrição(2):** Conjuntos de recalque

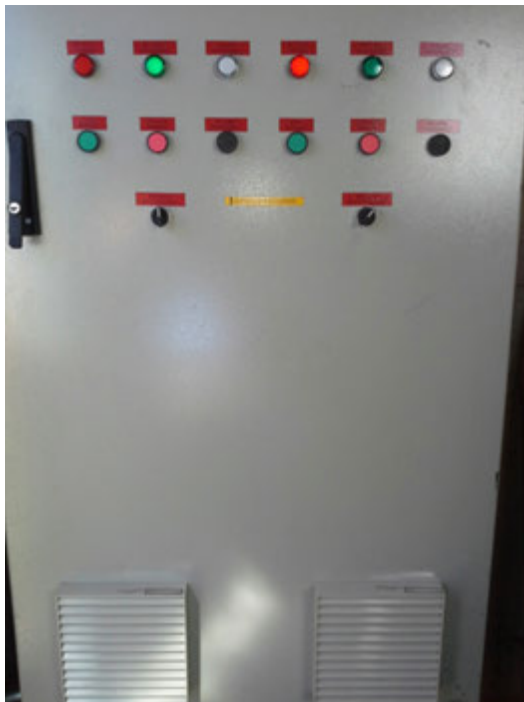
**Imagem(3)**

**Descrição(3):** Painelelétrico

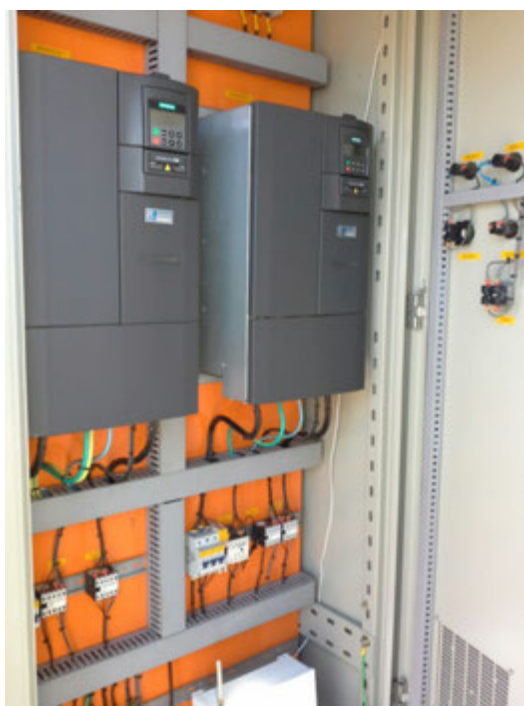
**Imagem(4)**

**Descrição(4):** Painelelétrico

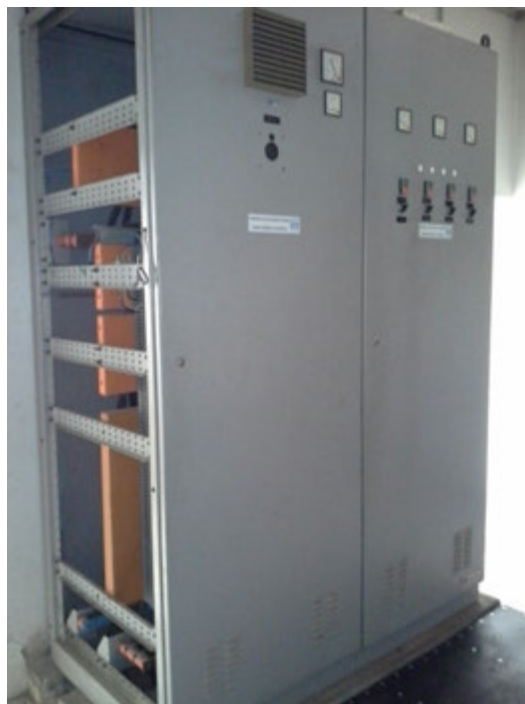
**Descrição(4):** Painelelétrico

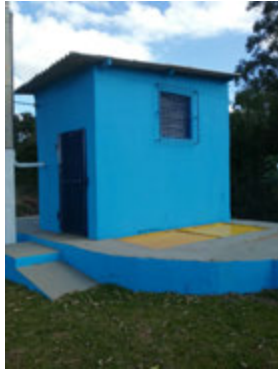
**Imagem(1)**

**Descrição(1):** aspecto geral da elevatória de esgoto

**Informações complementares:** no momento da inspeção, a elevatória encontrava-se fechada.

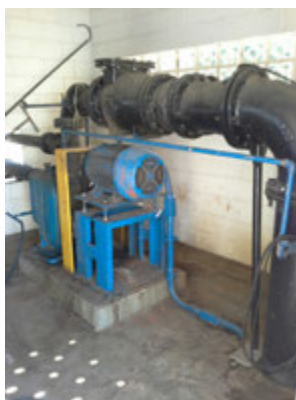
**Imagem(1)**

**Descrição:** Conjuntos de recalque

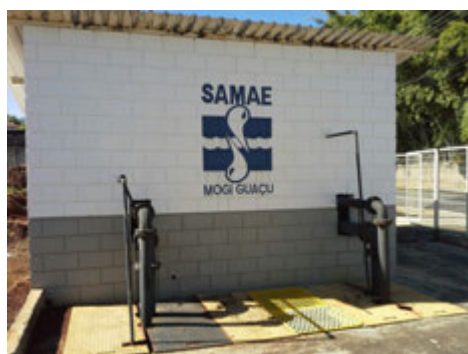
**Imagem(2)**

**Descrição:** EEEB e poço de sucção

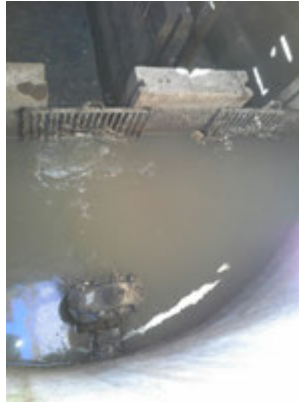
**Imagem(3)**

**Descrição:** Poço de chegada e gradeamento

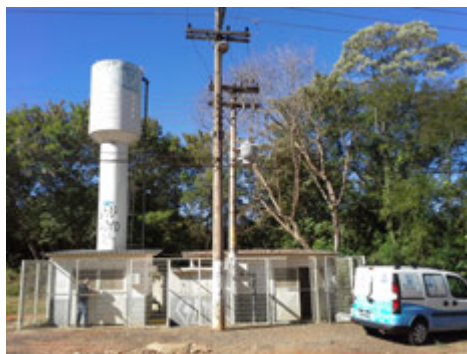
**Imagem(1)**

**Descrição:** Aspecto geral do reservatório, EEAT e EEEB Jd. Alvorada

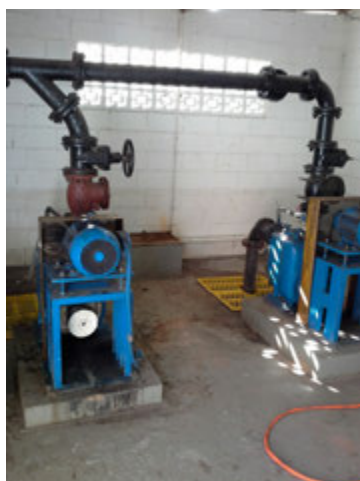
**Imagem(2)**

**Descrição:** Conjuntos de recalque

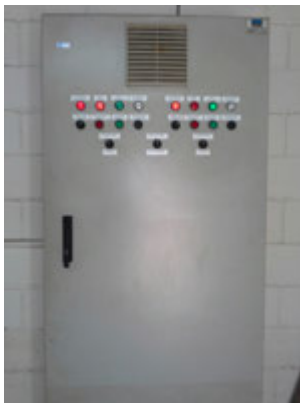
**Imagem(3)**

**Descrição:** Pannel elétrico

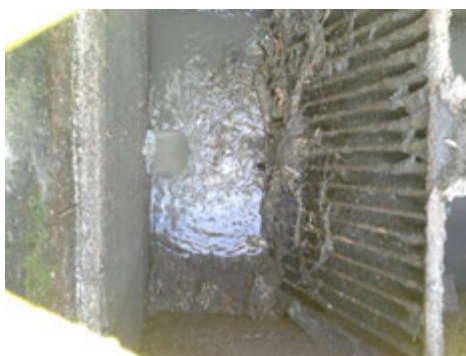
**Imagem(4)**

**Descrição:** Gradeamento grosseiro

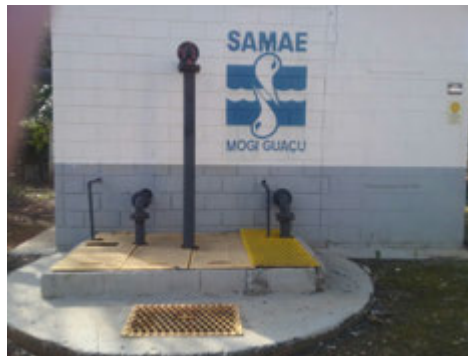
**Imagem(1)**

**Descrição(1):** Poço de sucção da elevatória

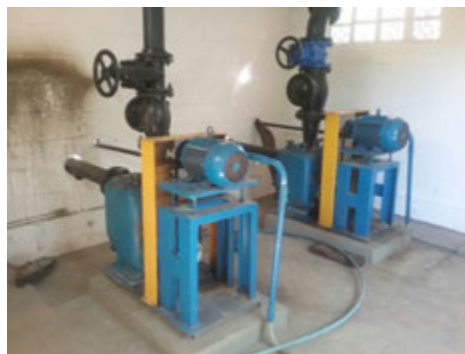
**Imagem(2)**

**Descrição(2):** Conjunto de recalque da elevatória

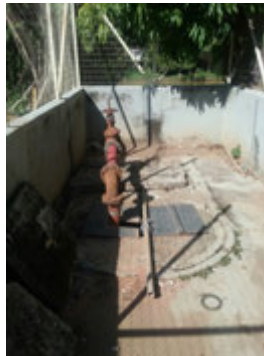
**Imagem(1)**

**Descrição(1):** Vista geral da elevatória

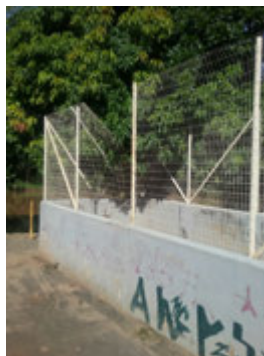
**Imagem(2)**

**Descrição(2):** Cerca de proteção com avarias

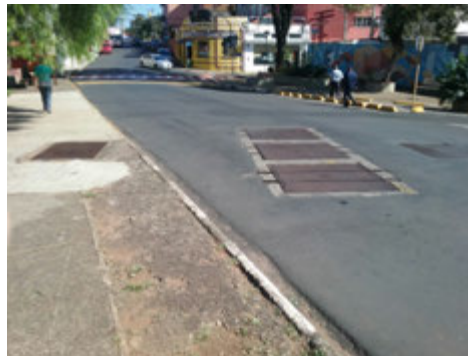
**Imagem(1)**

**Descrição:** Gradeamento e Bomba

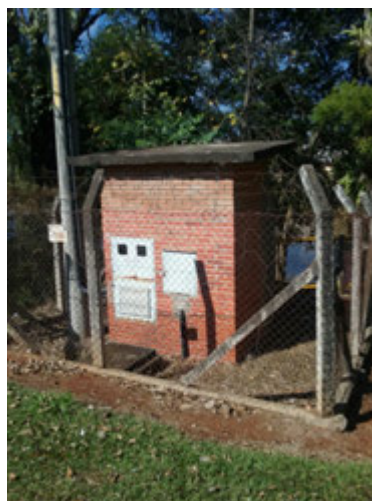
**Imagem(2)**

**Descrição(2):** Painel de Controle

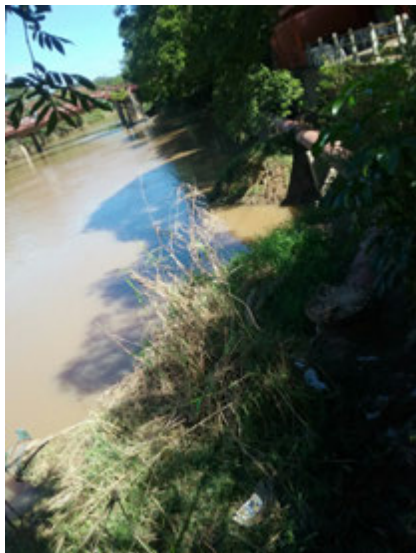
**Imagem(3)**

**Descrição:** Ladrão e tubulação de recalque

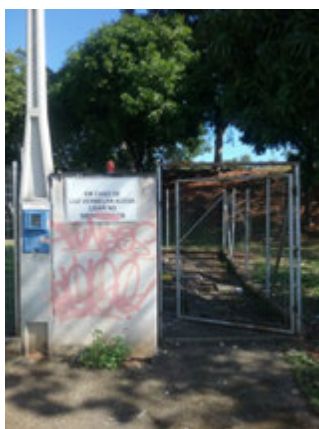
**Imagens (1) e (2)**

**Descrição(1) e (2):** Vista geral da elevatória

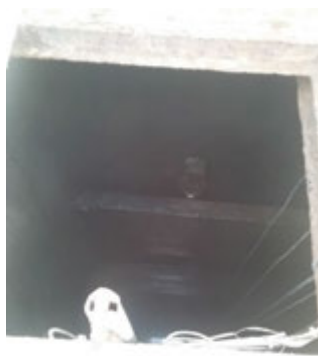
**Imagem(2)**

**Descrição(2):** aspecto interno da elevatória

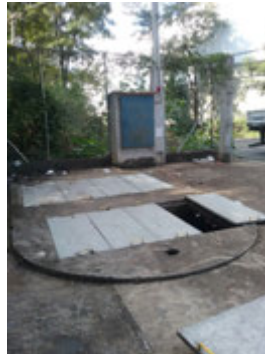
**Imagem(1)**

**Descrição(1):** Vista geral da elevatória

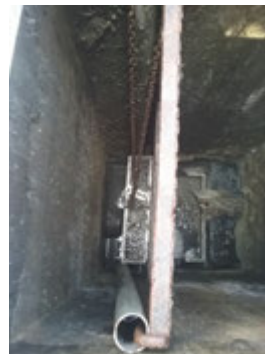
**Imagem(2)**

**Descrição(2):** Gradeamento
