**RELATÓRIO DE FISCALIZAÇÃO TÉCNICA DOS SISTEMAS DE ÁGUA E
ESGOTO DO MUNICÍPIO DE
PARAIBUNA**

PRESTADOR: COMPANHIA DE ÁGUA E ESGOTO DE PARAIBUNA – CAEPA

Relatório R1 – Diagnóstico

Americana, novembro de 2015

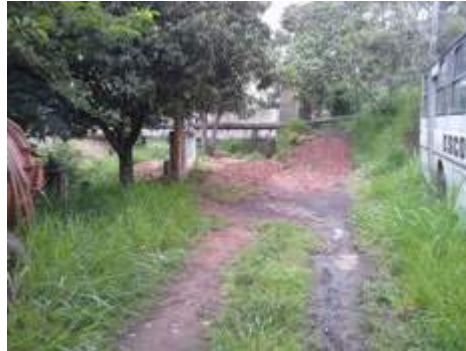
Imagem(1)

Descrição(1): Acesso para a captação

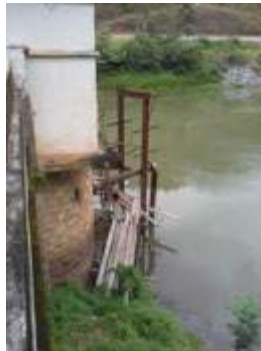
Imagem(2)

Descrição(2): Tubulação de sucção

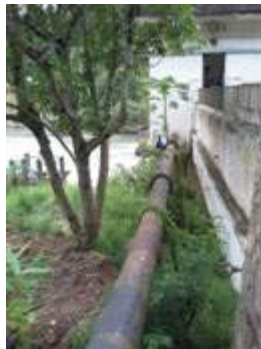
Imagem(3)

Descrição(3): Barramento de nível, tomada d'água e adutora

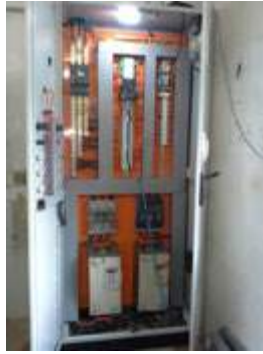
Imagem(4)

Descrição(4): Novo painel elétrico, em substituição a equipamento anterior a concessão, com soft-starter e operação automatizada (sem operador local)

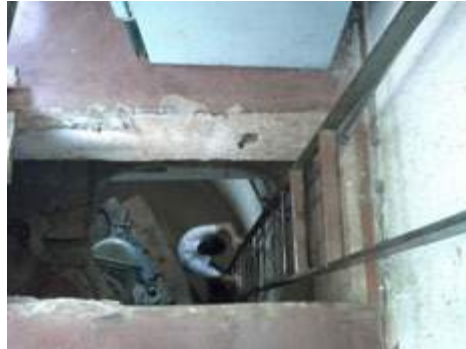
Imagem(5)

Descrição(5): Acesso aos conjuntos de recalque

Informações complementares: Captação em área da Prefeitura, sem isolamento da acesso de pessoas estranhas.

Providências necessárias	
Imediatas	Isolamento da área contra entrada de estranhos; Instalação de extintor de incêndio; Identificação da área
Médio prazo	Outorga de uso do recurso hídrico
Longo prazo	Nenhuma

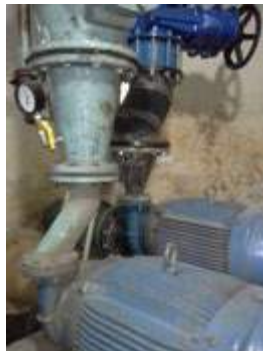
Imagem(6)

Descrição(6): Conjuntos de recalque com reserva instalada após concessão

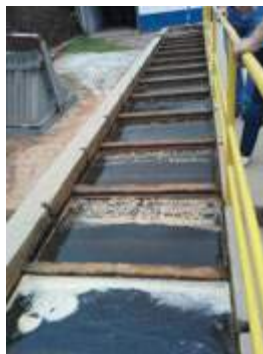
Imagem(3)

Descrição(3): Floculador hidráulico (chicanas verticais)

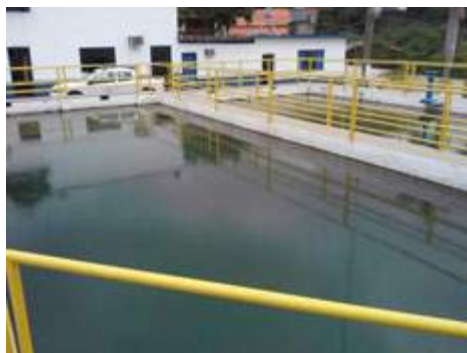
Imagem(4)

Descrição(4): Decantadores

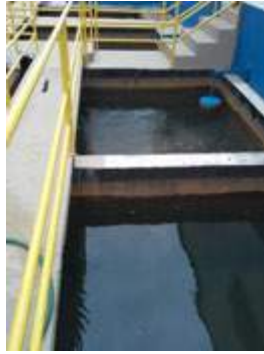
Imagem(5)

Descrição(5): Filtros rápidos

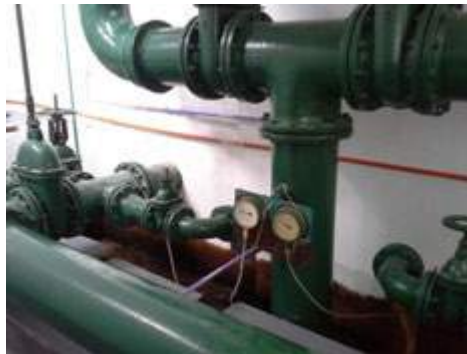
Imagem(6)

Descrição(6): Saída dos filtros

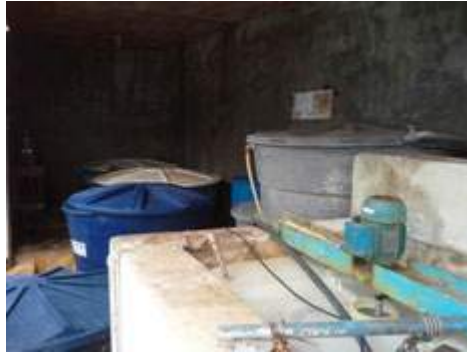
Imagem(9)

Descrição(9): Armazenamento e preparo de produtos químicos

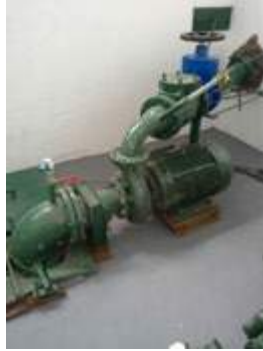
Imagem(1)

Descrição(1): Conjunto de recalque

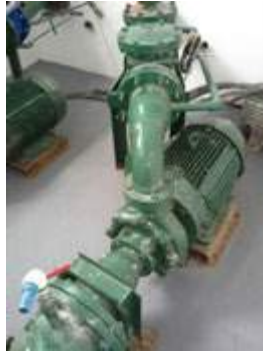
Imagem(2)

Descrição(2): Conjunto de recalque

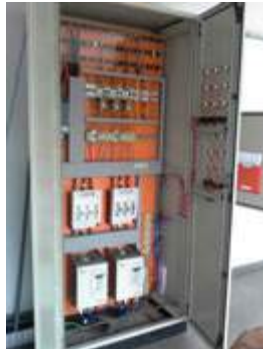
Imagem(3)

Descrição(3): Painel elétrico novo com soft-starters já existentes antes da concessão

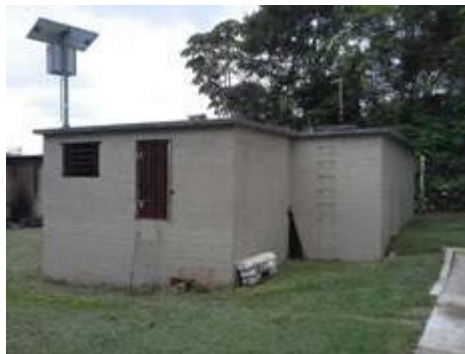
Imagem(1)

Descrição(1): Aspecto geral do reservatório

Informações complementares: Reservatório abastece a maior parte do município e está localizado em área particular, nos fundos de uma residência. Apresenta vários vazamentos aparentes e necessidade de reparos.

Providências necessárias	
Imediatas	Isolamento da área contra entrada de estranhos e animais; Identificação da área; Reparo de vazamentos aparentes; Instalação de guarda-corpo na escada de acesso
Médio prazo	Programação de limpeza
Longo prazo	Nenhuma

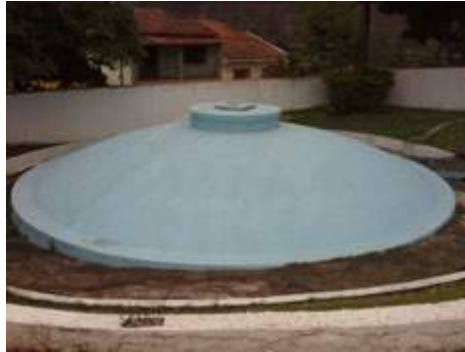
Imagem(1)

Descrição(1): Aspecto geral do reservatório

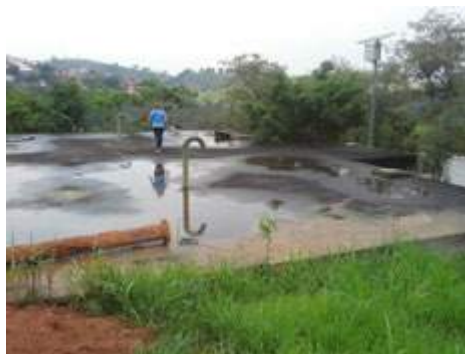
Imagem(1)

Descrição(1): Aspecto geral do reservatório

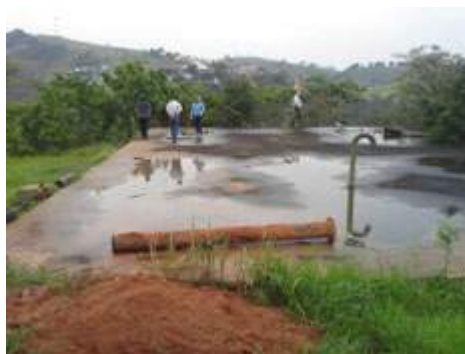
Imagem(2)

Descrição(2): Aspecto geral do reservatório

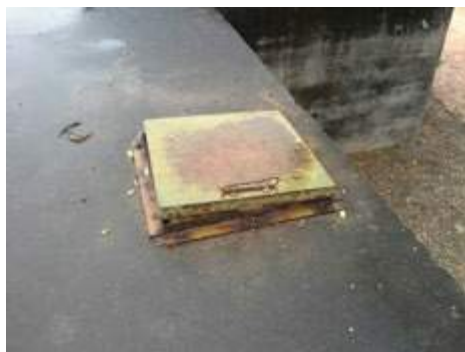
Imagem(3)

Descrição(3): Tampa de inspeção deslocada permitindo entrada de insetos e pequenos animais

Providências necessárias	
Imediatas	Isolamento da área contra entrada de estranhos e animais, inclusive do acesso sobre a laje do reservatório e inspeções; Identificação da área; Instalação de telas de proteção contra entrada de insetos e pequenos animais nas tubulações de ventilação; Adequação das tampas de inspeção
Médio prazo	Programação de limpeza
Longo prazo	Nenhuma

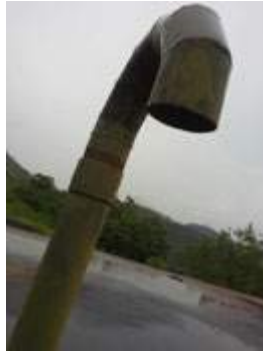
Imagem(4)

Descrição(4): Tubulação de ventilação sem tela de proteção contra entrada de insetos e pequenos animais

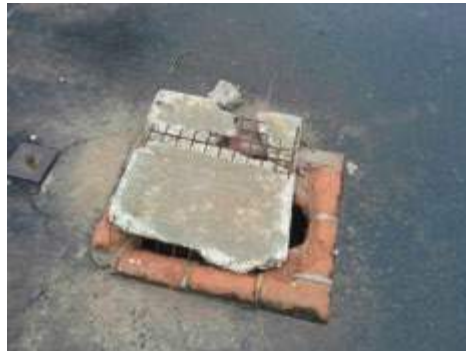
Imagem(5)

Descrição(5): Tampa de inspeção sem proteção contra entrada de insetos e pequenos animais

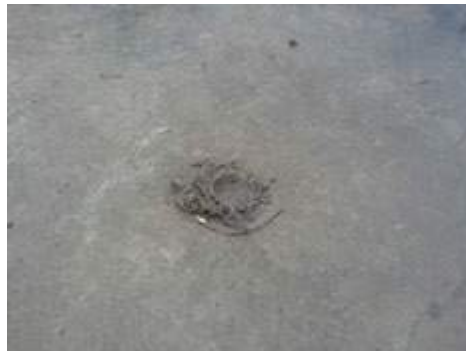
Imagem(6)

Descrição(6): Excremento de bovinos na laje do reservatório

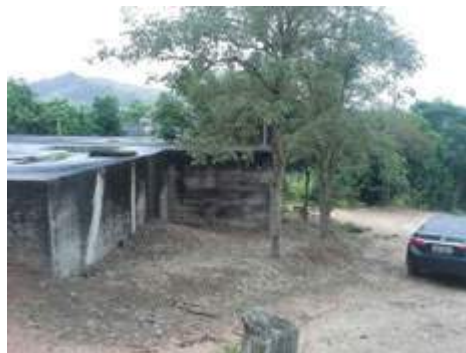
Imagem(7)

Descrição(7): Acesso ao reservatório sem isolamento de acesso

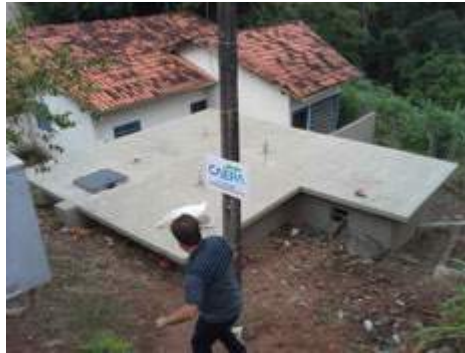
Imagem(1)

Descrição(1): Aspecto geral da caixa de passagem e Booster São Guido

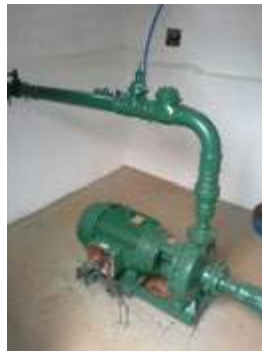
Imagem(2)

Descrição(2): Conjunto de recalque

Providências necessárias	
Imediatas	Instalação de conjunto motobomba reserva ; Instalação de extintor de incêndio
Médio prazo	Nenhuma
Longo prazo	Nenhuma

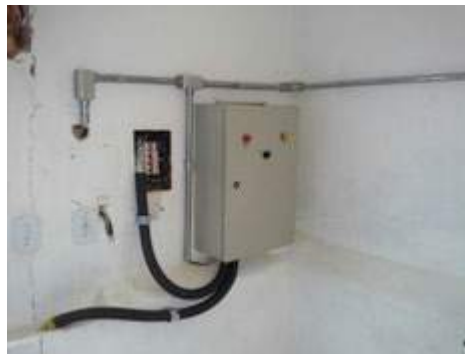
Imagem(3)

Descrição(3): Painel elétrico

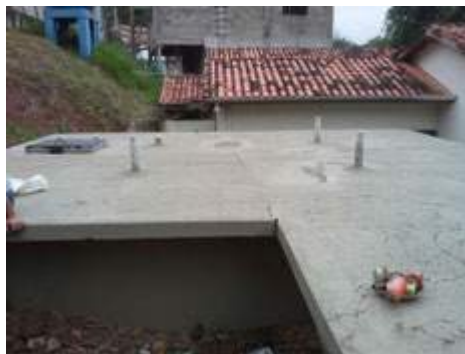
Imagem(1)

Descrição(1): Laje de cobertura do reservatório

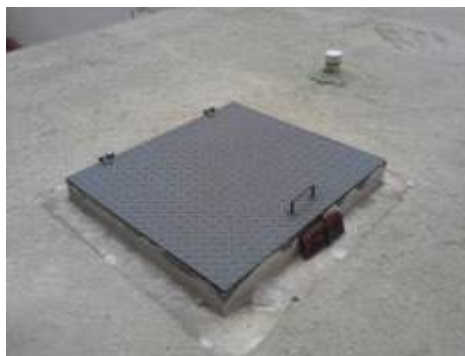
Imagem(2)

Descrição(2): Tampa de inspeção

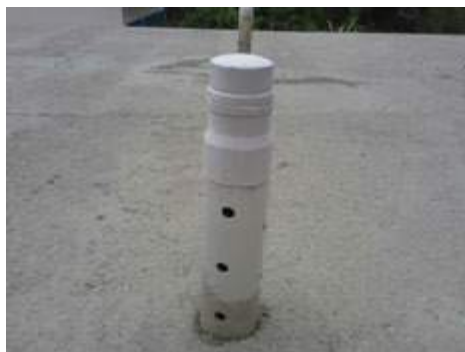
Imagem(3)

Descrição(3): Tubulação de ventilação

Providências necessárias	
Imediatas	Instalação de telas de proteção contra entrada de insetos e pequenos animais nas tubulações de ventilação; Programação de limpeza;
Médio prazo	Acompanhamento dos níveis de operação (telemetria)
Longo prazo	Nenhuma

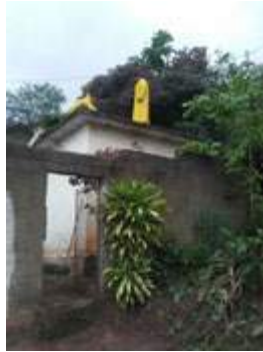
Imagem(1)

Descrição(1): Aspecto geral do reservatório

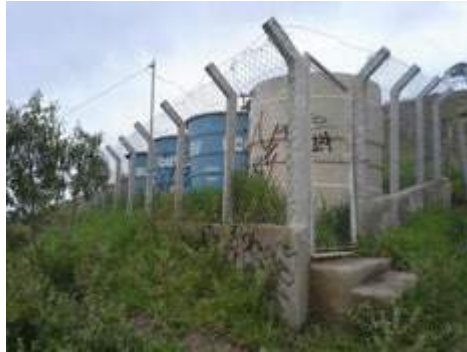
Imagem(1)

Descrição(1): Aspecto geral dos reservatórios

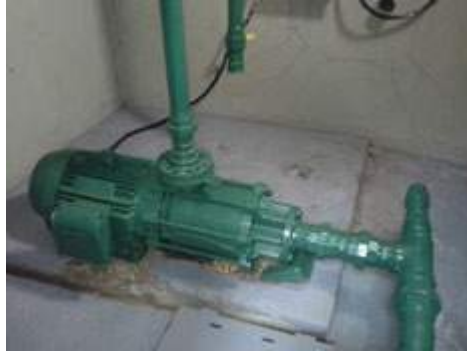
Imagem(1)

Descrição(1): Conjunto de recalque

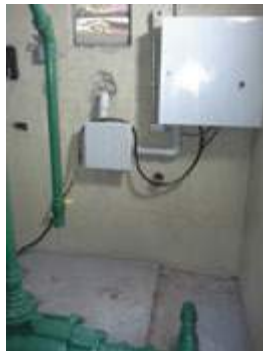
Imagem(2)

Descrição(2): Painel elétrico e posição para conjunto reserva

Providências necessárias	
Imediatas	Isolamento da área contra entrada de estranhos; Instalação de extintor de incêndio
Médio prazo	Instalação de conjunto motobomba reserva; Revisão das regras operativas, para redução das pressões de saída da adução
Longo prazo	Nenhuma

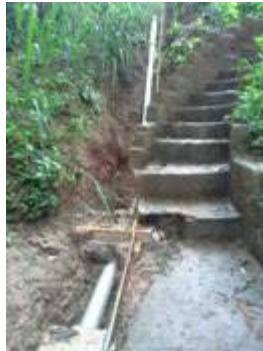
Imagem(3)

Descrição(3): Trecho do recalque refeito pela Concessionária

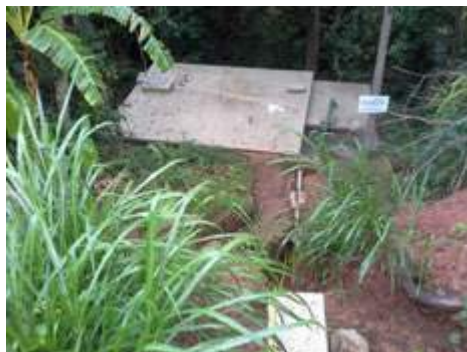
Imagem(4)

Descrição(4): Aspecto geral da área

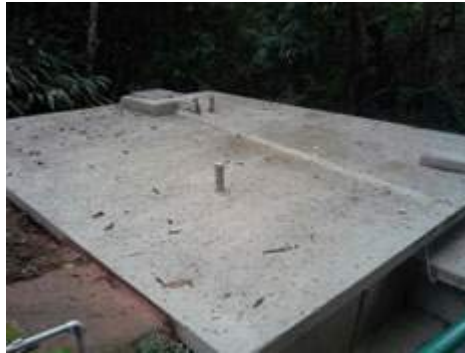
Imagem(1)

Descrição(1): Aspecto geral do reservatório

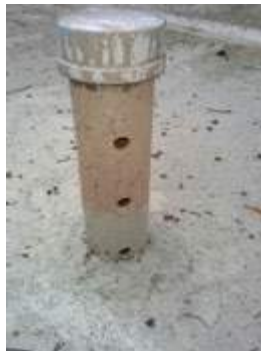
Imagem(2)

Descrição(2): Tubulação de ventilação sem tela de proteção contra entrada de insetos e pequenos animais

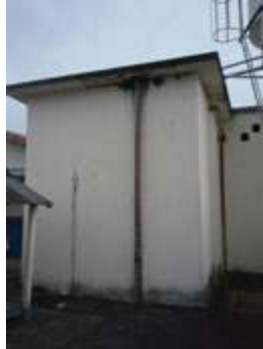
Imagem(1)

Descrição(1): Aspecto geral do reservatório

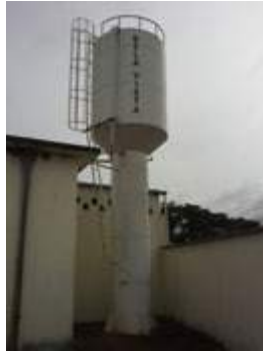
Imagem(1)

Descrição(1): Aspecto geral do reservatório

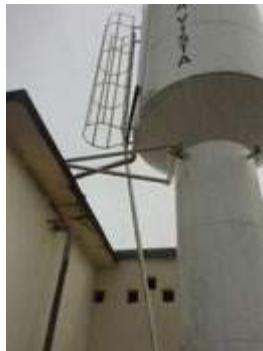
Imagem(2)

Descrição(2): Escada de acesso sem isolamento de acesso e guarda-corpo no trecho inicial

Informações complementares: Reservatório elevado em aço localizado em área de Escola Municipal sem isolamento para restrição de acesso de pessoas estranhas. Recebe água do Booster Cuba após preenchimento do reservatório apoiado, adjacente. Com estes reservatórios cheios o booster Cuba recalca para reservatórios Alferes Bento.

Providências necessárias	
Imediatas	Isolamento da área contra entrada de estranhos; Identificação da área; Instalação guarda-corpo na escada de acesso
	Programação de limpeza;
Médio prazo	Acompanhamento dos níveis de operação (telemetria)
Longo prazo	Nenhuma

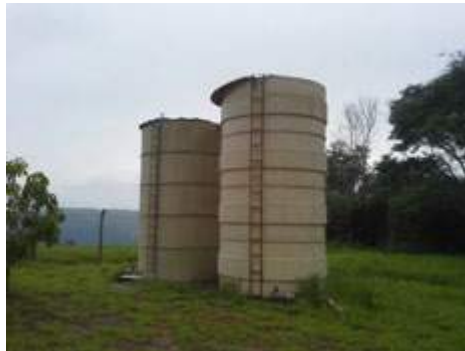
Imagem(1)

Descrição(1): Aspecto geral do reservatório

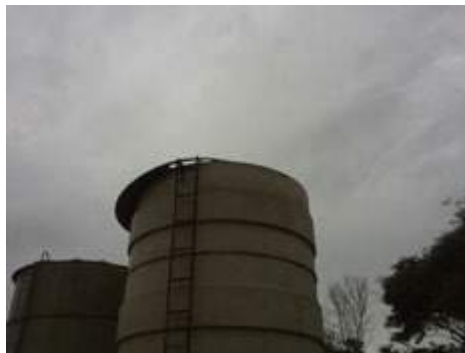
Imagem(2)

Descrição(2): Tampa superior mal posicionada, permitindo a entrada de insetos e pequenos animais

Providências necessárias	
Imediatas	Identificação da área; Instalação de guarda-corpo na escada de acesso; Adequação da tampa do reservatório, para evitar entrada de insetos e pequenos animais
Médio prazo	Programação de limpeza; Acompanhamento dos níveis de operação (telemetria)
Longo prazo	Nenhuma

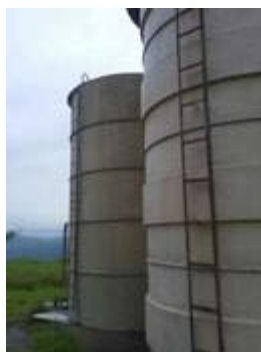
Imagem(3)

Descrição(3): Escadas de acesso sem guarda-corpos

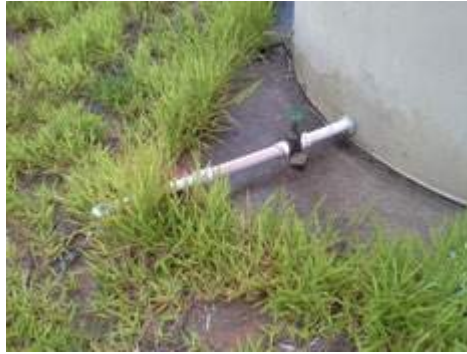
Imagem(4)

Descrição(4): Tubulação de limpeza

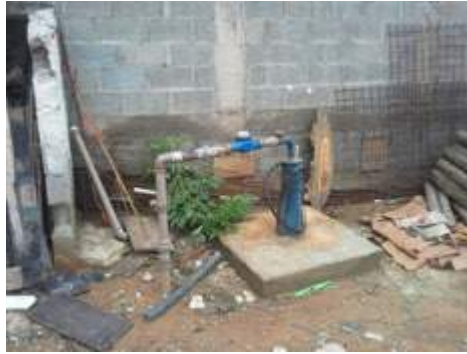
Imagem(1)

Descrição(1): Aspecto geral do poço

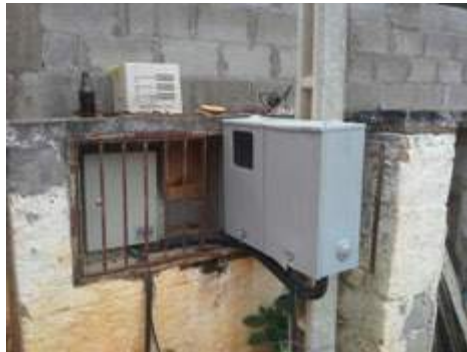
Imagem(2)

Descrição(2): Padrão de energia elétrica e painel do poço

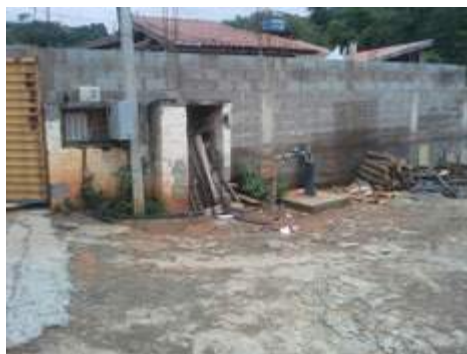
Imagem(3)

Descrição(3): Área do poço

Informações complementares: Poço localizado em área particular, sem isolamento do acesso de pessoas estranhas.

Providências necessárias	
Imediatas	Aquisição de conjunto motobomba reserva (estoque); Instalação de extintor de incêndio; Identificação da área
Médio prazo	Outorga de uso do recurso hídrico
Longo prazo	Nenhuma

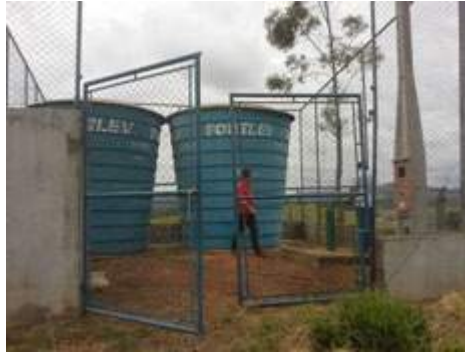
Imagem(1)

Descrição(1): Aspecto geral da área do Poço Telles 02 e reservatórios

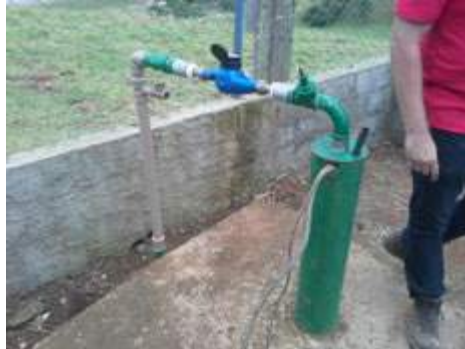
Imagem(2)

Descrição(2): Poço e laje de proteção

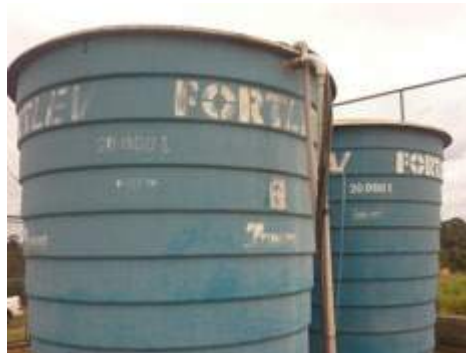
Imagem(1)

Descrição(1): Aspecto geral dos reservatórios

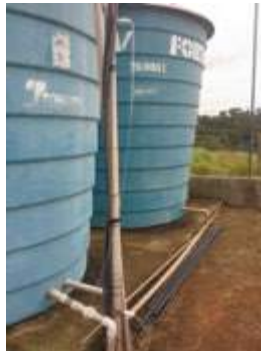
Imagem(2)

Descrição(2): Tubulações de saída e pontos de aplicação de Cloro e Flúor

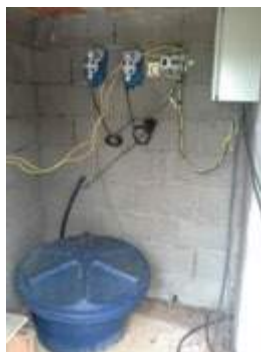
Imagem(3)

Descrição(3): Armazenamento e dosagem de Cloro e Flúor e Painel elétrico

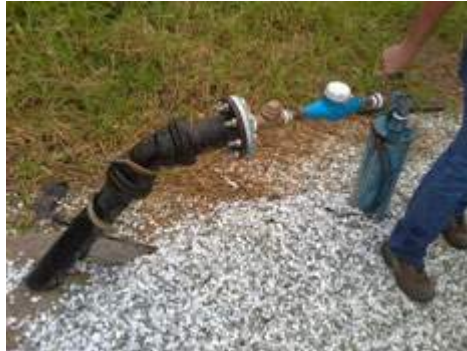
Imagem(1)

Descrição(1): Aspecto geral do poço

Providências necessárias	
Imediatas	Aquisição de conjunto motobomba reserva (estoque); Instalação de extintor de incêndio; Identificação da área; Construção de laje de proteção do poço; Instalação de tomada para coleta de água
Médio prazo	Outorga de uso do recurso hídrico
Longo prazo	Nenhuma

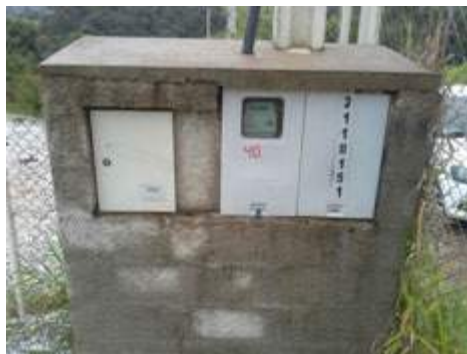
Imagem(2)

Descrição(2): Painel elétrico

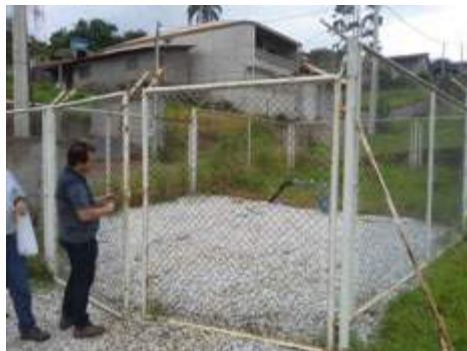
Imagem(3)

Descrição(3): Cercamento da área

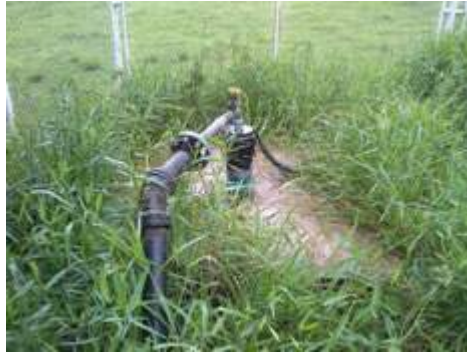
Imagem(1)

Descrição(1): Aspecto geral do poço e laje de proteção

Informações complementares: Poço opera em paralelo com poço Santa Edwirges, abastecendo o reservatório Santa Edwirges. Havia vazamento no poço na ocasião da inspeção pela ausência de válvula de retenção na saída do recalque.

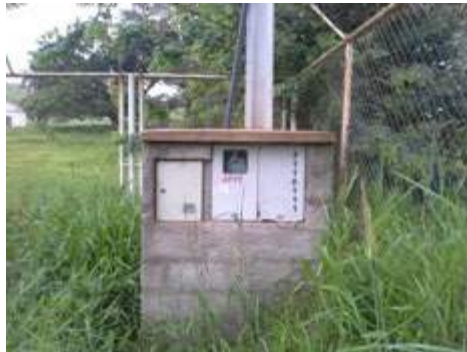
Imagem(2)

Descrição(2): Painel elétrico

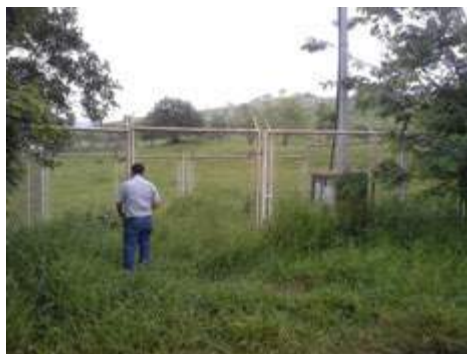
Imagem(3)

Descrição(3): Cercamento da área

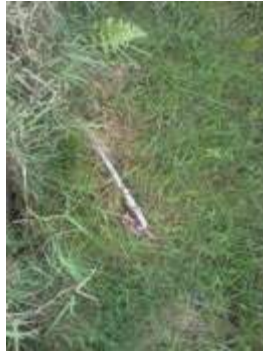
Imagem(1)

Descrição(1): Aspecto geral do poço

Providências necessárias	
Imediatas	Aquisição de conjunto motobomba reserva (estoque); Instalação de extintor de incêndio; Identificação da área; Construção de laje de proteção do poço
Médio prazo	Outorga de uso do recurso hídrico
Longo prazo	Nenhuma

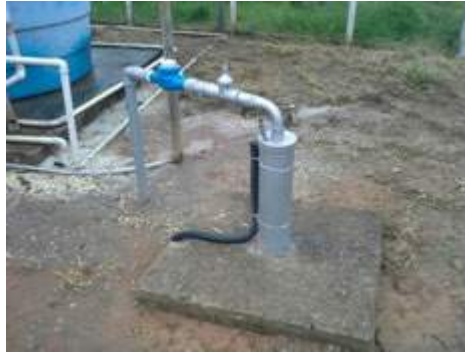
Imagem(1)

Descrição(1): Poço e laje de proteção

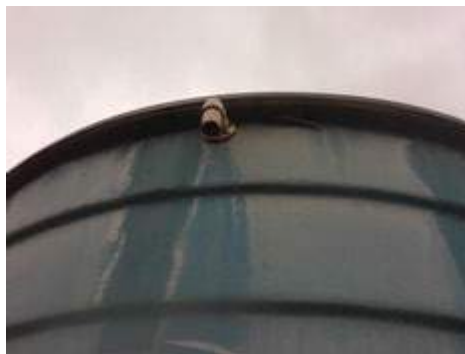
Imagem(2)

Descrição(2): Tubulação de extravazão sem proteção contra entrada de insetos e pequenos animais

Providências necessárias	
Imediatas	Instalação de telas de proteção contra entrada de insetos e pequenos animais nas tubulações de ventilação
	Programação de limpeza;
Médio prazo	Acompanhamento dos níveis de operação (telemetria)
Longo prazo	Nenhuma

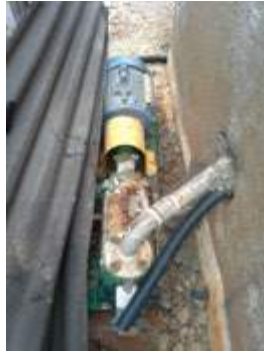
Descrição(1): Conjunto de recalque

Providências necessárias	
Imediatas	Instalação de conjunto motobomba reserva; Instalação de extintor de incêndio; Abrigo e proteção adequada do conjunto de recalque, que não pode ficar exposto ao tempo e estava coberto de forma improvisada na ocasião da visita
Médio prazo	Nenhuma
Longo prazo	Nenhuma

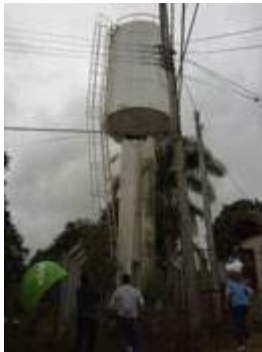
Imagem(1)

Descrição(1): Aspecto geral do reservatório

Informações complementares: Reservatório elevado em aço que recebe água do poço São Germano. Aparentemente estava fora de prumo na ocasião da inspeção, situação para a qual recomenda-se providências urgentes.

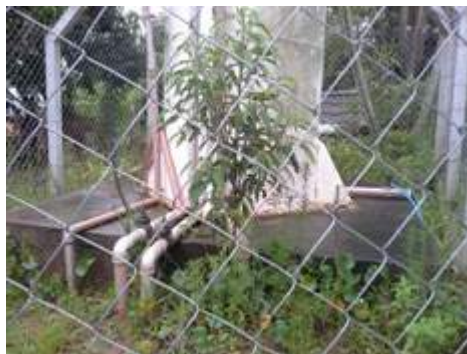
Imagem(2)

Descrição(2): Tubulações de entrada, saída e descarga

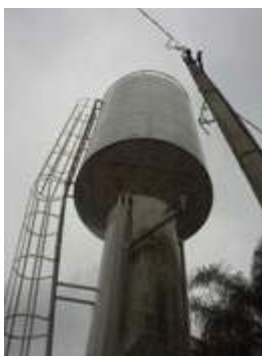
Imagem(3)

Descrição(3): Aspecto da escada de acesso e guarda-corpo

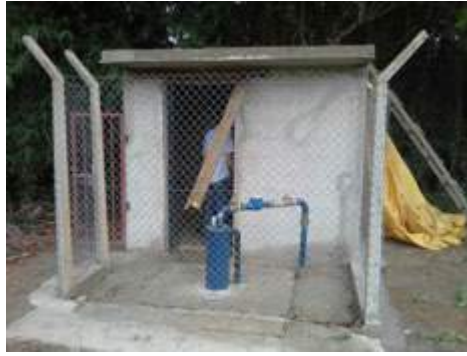
Imagem(1)

Descrição(1): Aspecto geral do poço

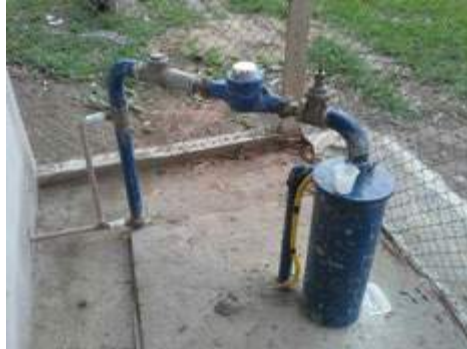
Imagem(2)

Descrição(2): Poço e laje de proteção

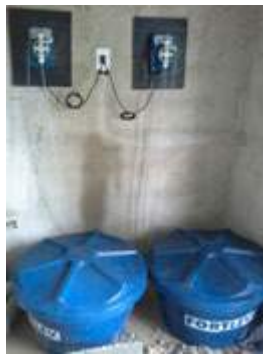
Imagem(3)

Descrição(3): Desinfecção e fluoretação

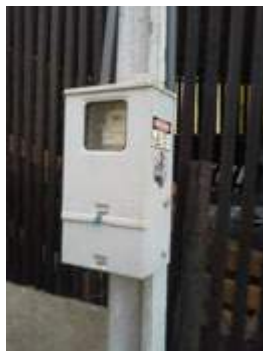
Imagem(4)

Descrição(4): Padrão de energia elétrica distante do poço

Informações complementares: Poço recém-perfurado pela Prefeitura, em substituição a poço antigo na mesma área que apresentou redução de vazão e transporte de areia. Padrão de energia elétrica fica distante do poço, já que a mudança de local ainda não foi possível pelos problemas com cartoriais e fundiárias da área.

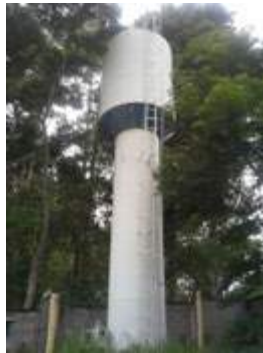
Imagem(1)

Descrição(1): Aspecto geral do reservatório

Informações complementares: Reservatório localizado em área de Escola Municipal, isolada com cerca mas sem restrição de acesso de pessoas estranhas (sem cadeado).

Providências necessárias	
Imediatas	Isolamento da área contra entrada de estranhos; Identificação da área Programação de limpeza;
Médio prazo	Acompanhamento dos níveis de operação (telemetria)
Longo prazo	Nenhuma

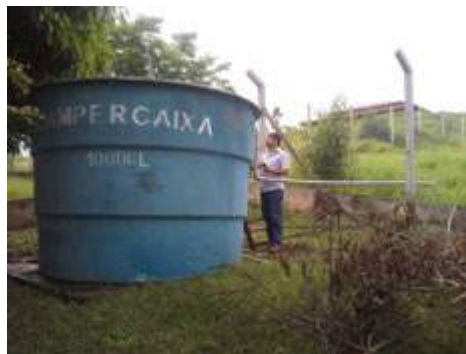
Imagem(1)

Descrição(1): Aspecto geral do reservatório

Informações complementares: Reservatório localizado em área particular, sem isolamento da área ou controle de acesso ao reservatório e registros de manobra. Apresentou extravazão na ocasião da inspeção, interrompida com movimentação da boia de nível por funcionário da residência que abriga o reservatório.

Providências necessárias	
Imediatas	Isolamento da área contra entrada de estranhos; Identificação da área;
	Instalação de telas de proteção contra entrada de insetos e pequenos animais nas tubulações de ventilação
	Programação de limpeza;
Médio prazo	Acompanhamento dos níveis de operação (telemetria)
Longo prazo	Nenhuma

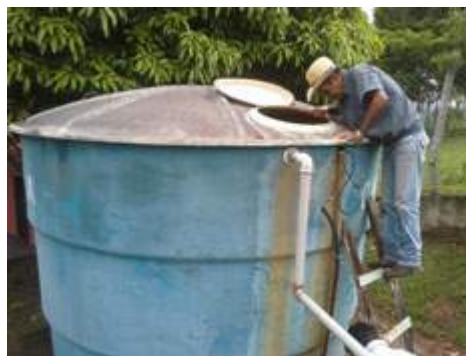
Imagem(2)

Descrição(2): Escada de acesso e tampa de inspeção

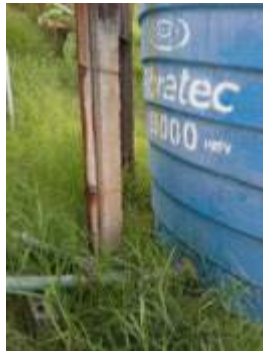
Imagem(2)

Descrição(2): Tubulações de entrada e saída

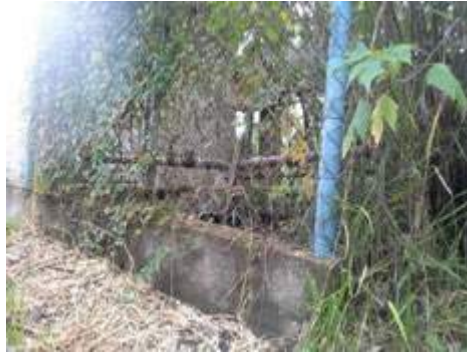
Descrição(1): Aspecto geral do Booster

Providências necessárias	
Imediatas	Instalação de conjunto motobomba reserva; Instalação de extintor de incêndio; Abrigo e proteção adequada do conjunto de recalque, que não pode ficar exposto ao tempo e estava coberto de forma improvisada na ocasião da visita; Identificação da área
Médio prazo	Nenhuma
Longo prazo	Nenhuma

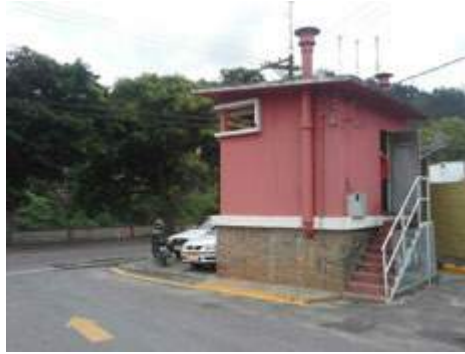
Imagem(1)

Descrição(1): Aspecto externo da EEEB

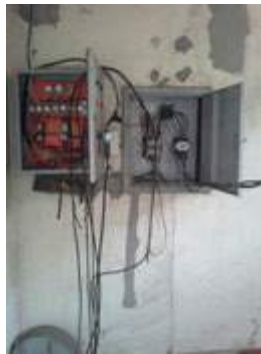
Imagem(3)

Descrição(3): Painéis elétricos energizados na ocasião da inspeção, mesmo com a EEEB inativa

Informações complementares: EEEB localizada às margens do Rio Paraíba do Sul, para elevação do esgoto para lançamento no rio em caso de elevação do nível das águas durante operação do reservatório da Usina Hidroelétrica de Paraibuna. Segundo informações da Prefeitura a EEEB não opera há cerca de 20 anos, em função dos regimes atuais de operação do reservatório. Todavia, mesmo nesta situação os painéis elétricos estavam energizados na ocasião da inspeção.

Providências necessárias	
Imediatas	Avaliação do sistema existente e reforma, com eventual desativação do fornecimento de energia elétrica no local; Instalação de extintor de incêndio; Identificação da área
Médio prazo	Nenhuma
Longo prazo	Nenhuma

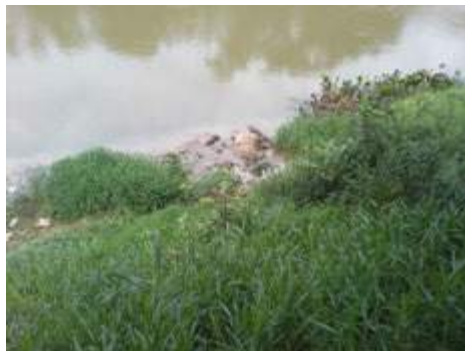
Imagem(4)

Descrição(4): Ponto de lançamento atual por gravidade no Rio Paraíba do Sul
