**RELATÓRIO DE FISCALIZAÇÃO TÉCNICA DOS SISTEMAS DE ÁGUA E  
ESGOTO DO MUNICÍPIO DE  
PIRASSUNUNGA**

**PRESTADOR: SERVIÇO DE ÁGUA E ESGOTO DE PIRASSUNUNGA – SAEP**

**Relatório R1 – Diagnóstico**

**Americana, outubro de 2014**

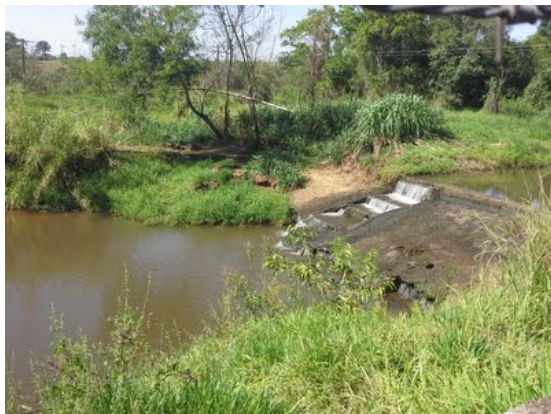
**Imagem(1):**

**Descrição(1):** Barramento de nível

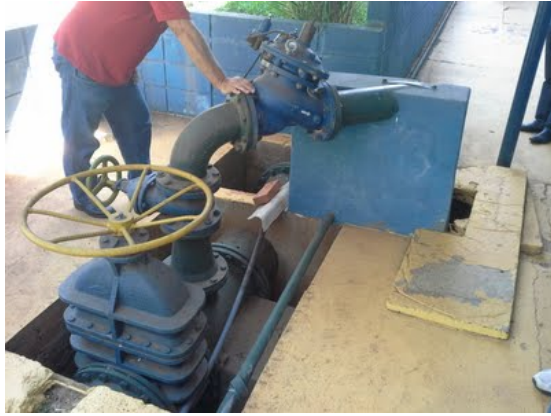
**Imagem(12):**

**Descrição(12):** Válvula antecipadora de ondas do recalque para ETAs 2 / 3

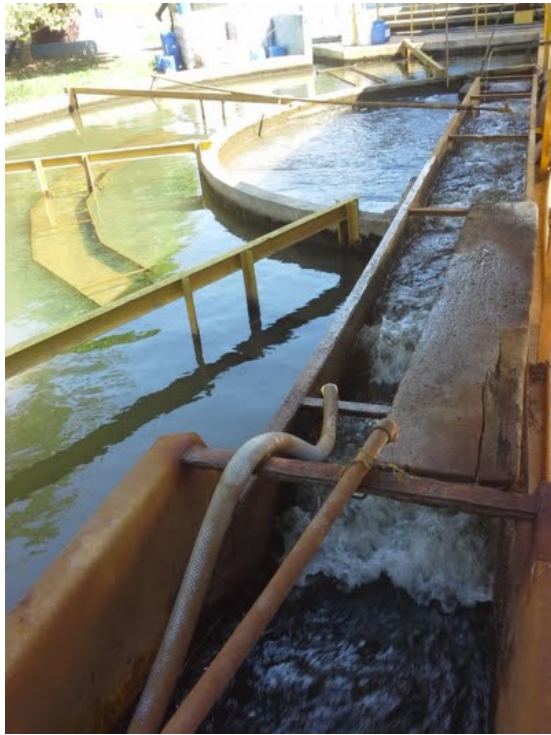
**Imagem(1):**

**Descrição(1):** Mistura rápida, floculador circular e decantador de alta taxa

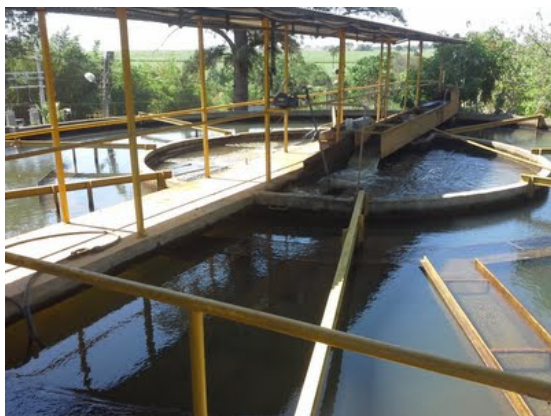
**Imagem(2):**

**Descrição(2):** Mistura rápida, floculador circular e decantador de alta taxa

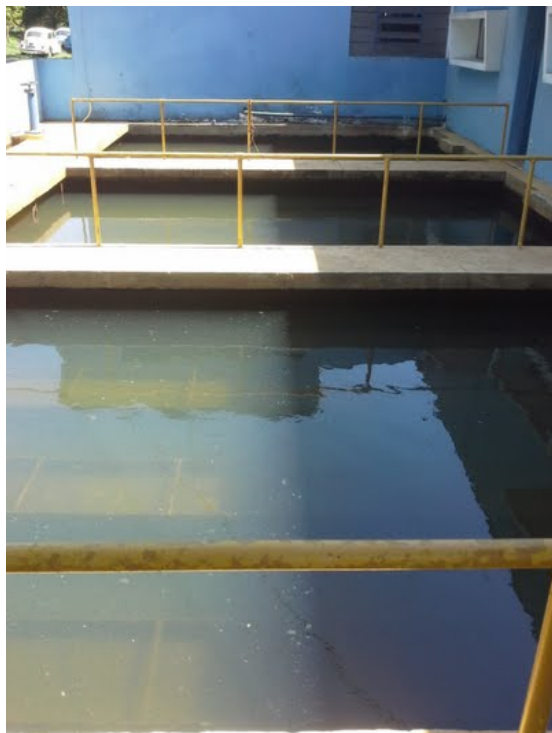
**Imagem(3):**

**Descrição(3):** Filtros

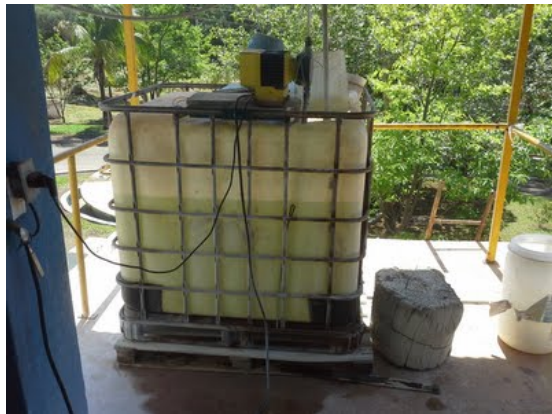
**Imagem(4):**

**Descrição(4):** Desinfecção

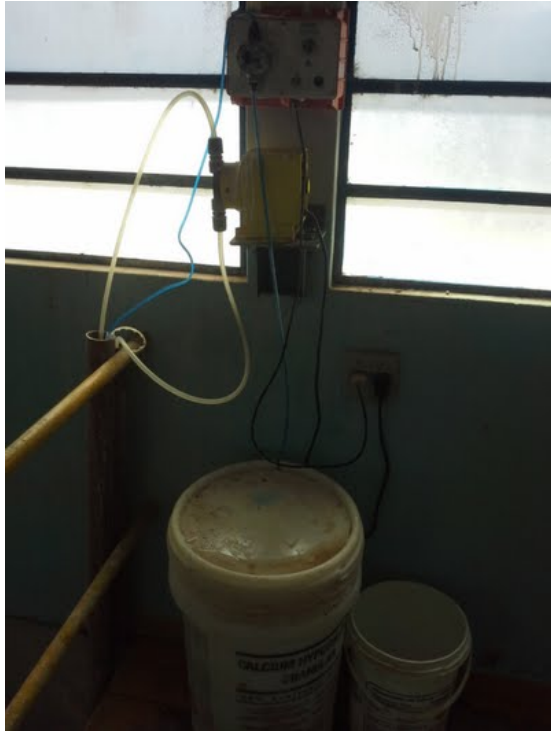
**Imagem(5):**

**Descrição(5):** Aplicação de ortopolifosfato e fluoretação

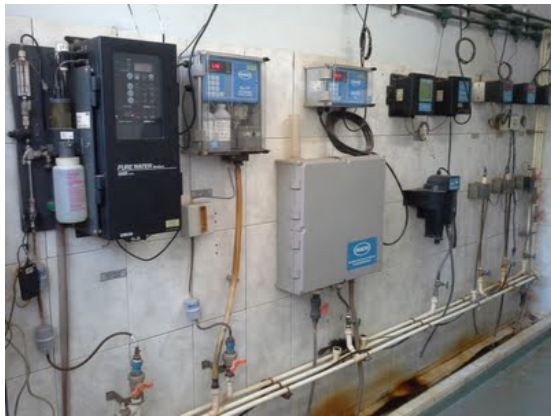
**Imagem(6):**

**Descrição(6):** Controle operacional on line de turbidez, pH, Fluor e Cloro

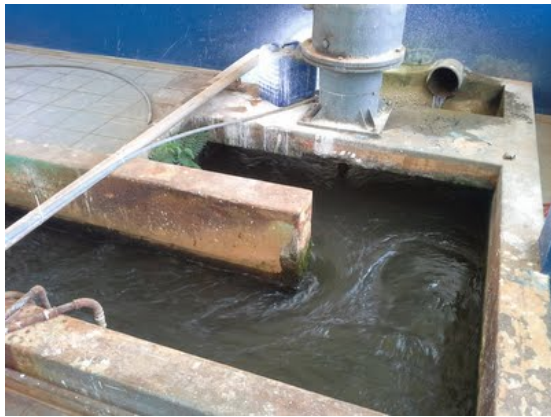
**Imagem(1):**

**Descrição(1):** Chegada da água bruta

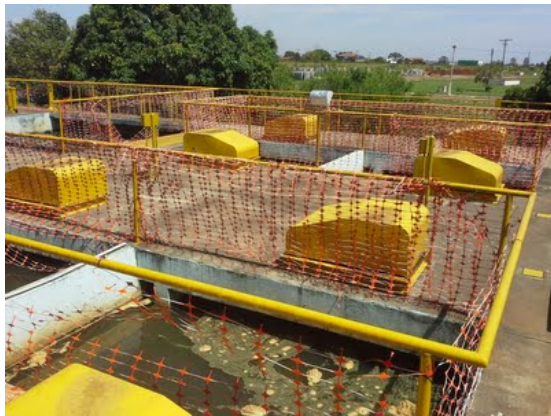
**Imagem(3):**

**Descrição(3):** Flocladores

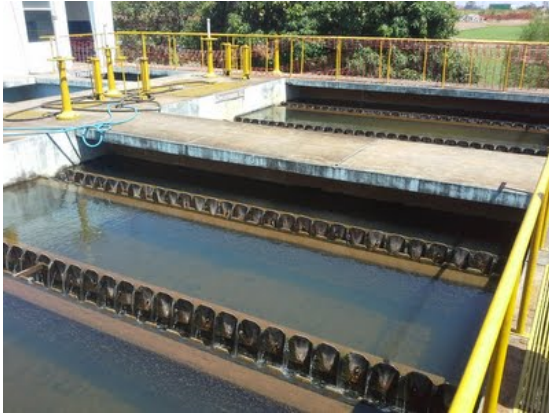
**Imagem(4):**

**Descrição(4):** Decantadores

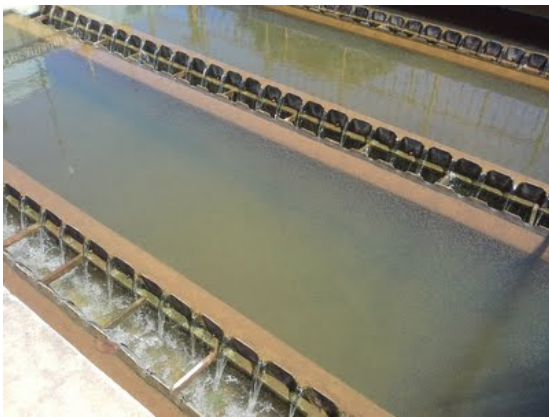
**Imagem(5):**

**Descrição(5):** Decantador

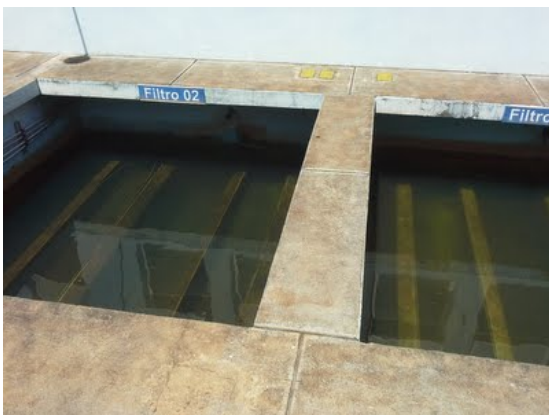
**Imagem(6):**

**Descrição(6):** Filtros rápidos

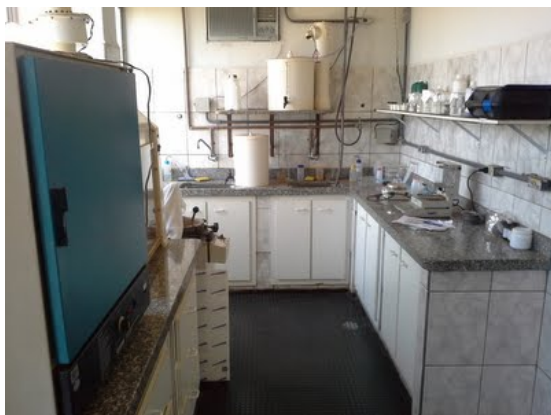
**Imagem(9):**

**Descrição(9):** Laboratório físico-químico

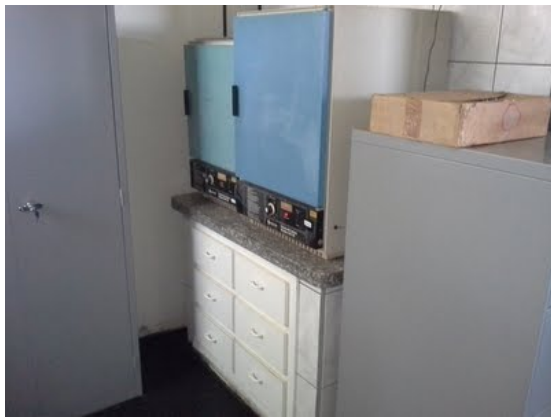
**Imagem(11):**

**Descrição(11):** Estufas do laboratório microbiológico

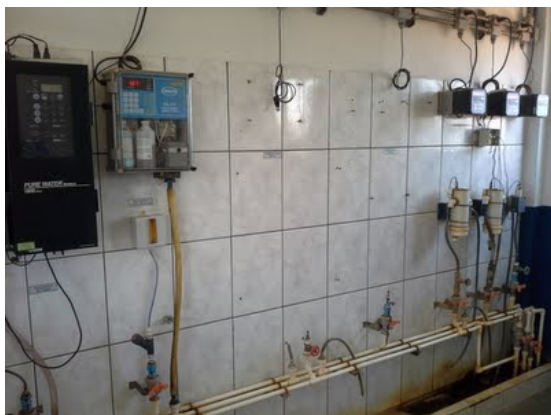
**Imagem(12):**

**Descrição(12):** Controle operacional on line

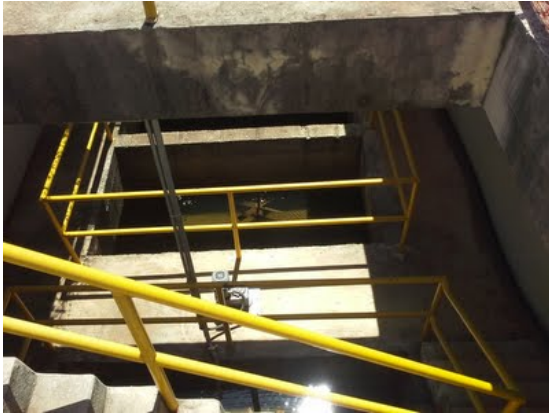
**Imagem(13):**

**Descrição(13):** Reservatório da água de lavagem de decantadores e filtros

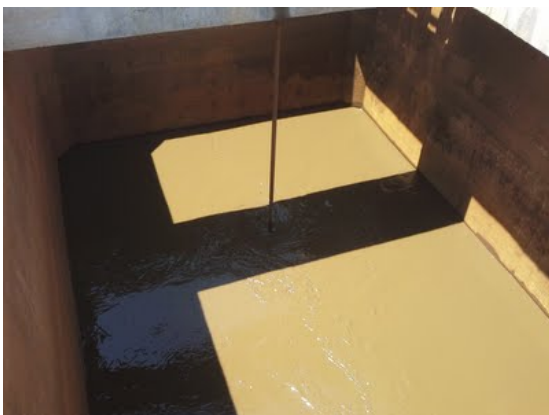
**Imagem(15):**

**Descrição(15):** Lodo adensado

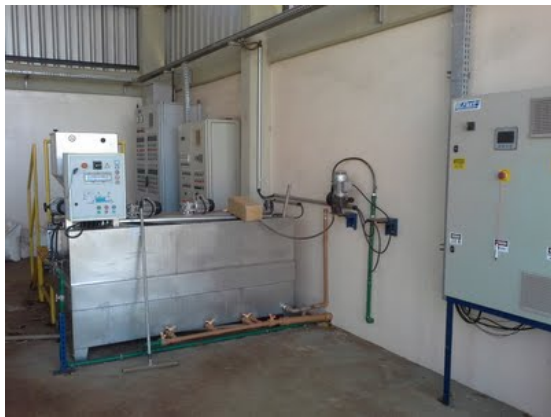
**Imagem(17):**

**Descrição(17):** Preparador de polímero para desagüe do lodo

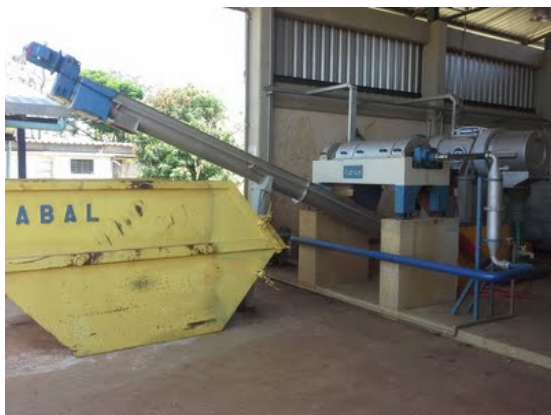
**Imagem(18):**

**Descrição(18):** Centrífugas

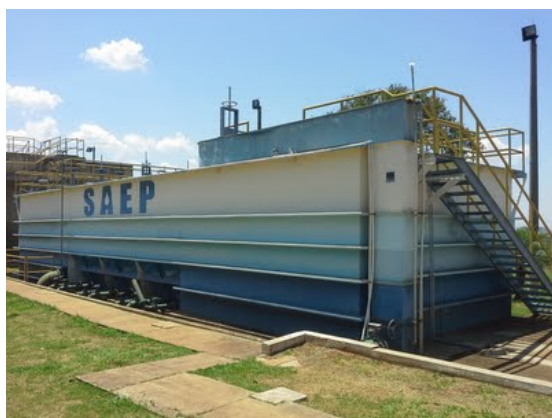
**Imagem(1):**

**Descrição(1):** Aspecto geral da ETA

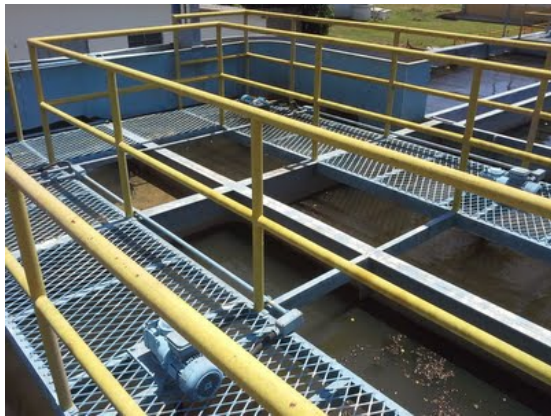
**Imagem(3):**

**Descrição(3):** Floculadores

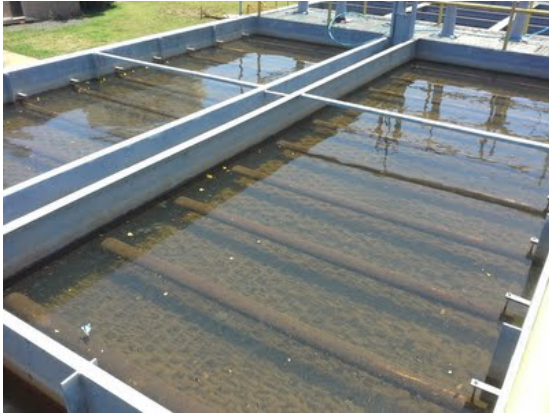
**Imagem(4):**

**Descrição(4):** Decantadores

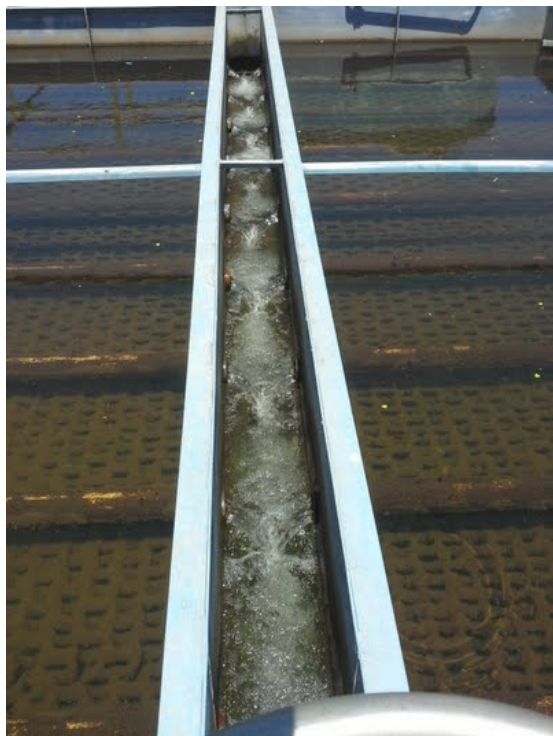
**Imagem(6):**

**Descrição(6):** Saida da água decantada

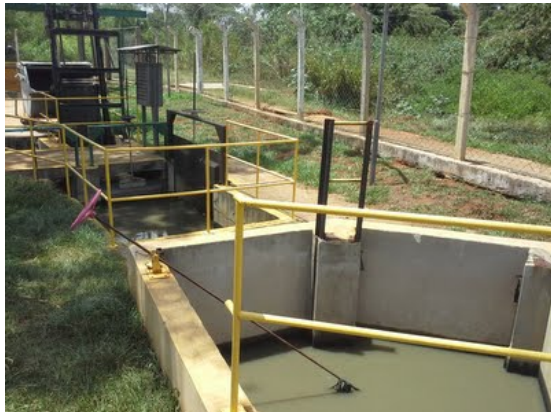
**Imagem(1):**

**Descrição(1):** Chegada do esgoto bruto e gradeamento grosseiro

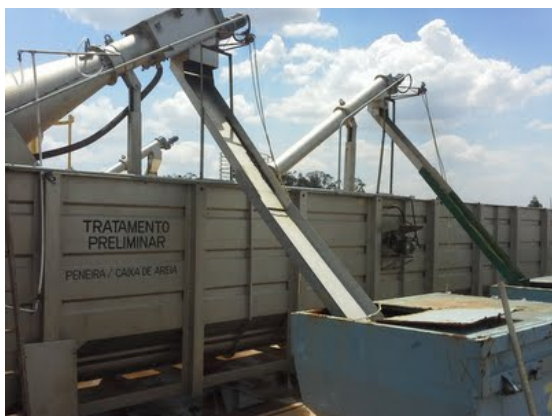
**Imagem(2):**

**Descrição(2):** Gradeamento fino e desarenador

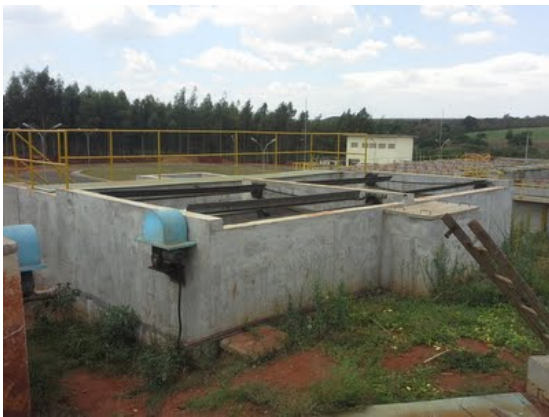
**Imagem(4):**

**Descrição(4):** Removedor de gordura

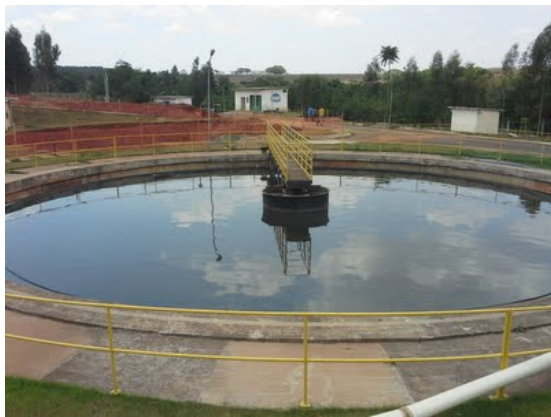
**Imagem(11):**

**Descrição(11):** Decantador

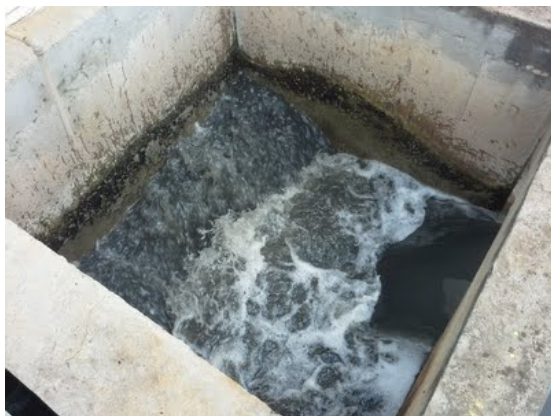
**Imagem(15):**

**Descrição(15):** Efluente final

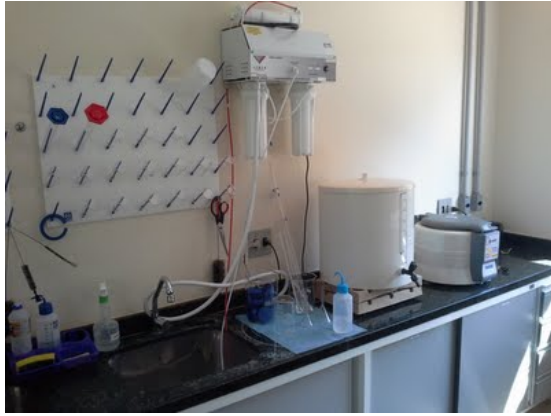
**Imagem(16):**

**Descrição(16):** Laboratório (osmose reversa)

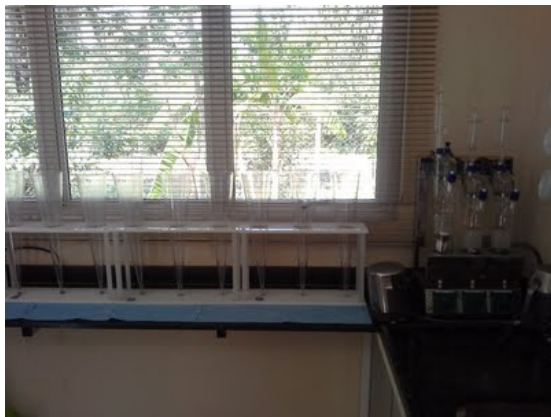
**Imagem(17):**

**Descrição(17):** Laboratório (óleos e graxas e sólidos sedimentáveis)

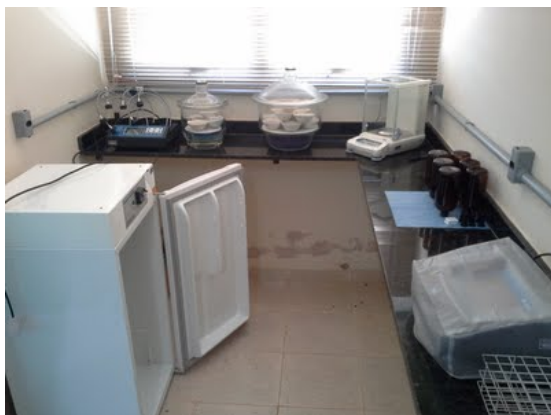
**Imagem(18):**

**Descrição(18):** Laboratório (DBO e multiparametros)

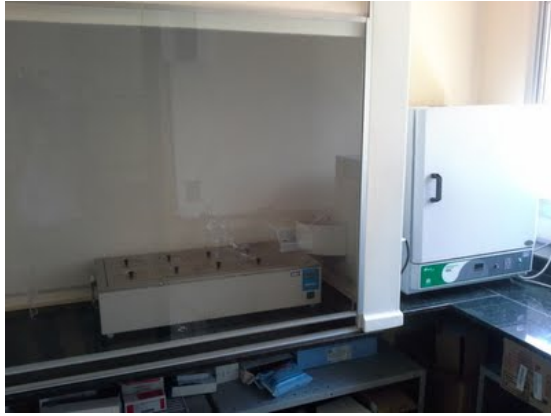
**Imagem(19):**

**Descrição(19):** Laboratório (mufla e estufa)
