**RELATÓRIO DE FISCALIZAÇÃO DAS CONDIÇÕES GERAIS DE PRESTAÇÃO  
DE SERVIÇOS DE ÁGUA E ESGOTO DO MUNICÍPIO DE  
RIBEIRÃO PRETO**

**PRESTADOR: DEPARTAMENTO DE ÁGUA E ESGOTO DE RIBEIRÃO PRETO - DAERP**

**Relatório R1 – Diagnóstico**

**Americana, dezembro de 2018**

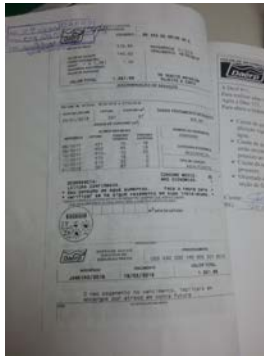
Aviso de alto consumo

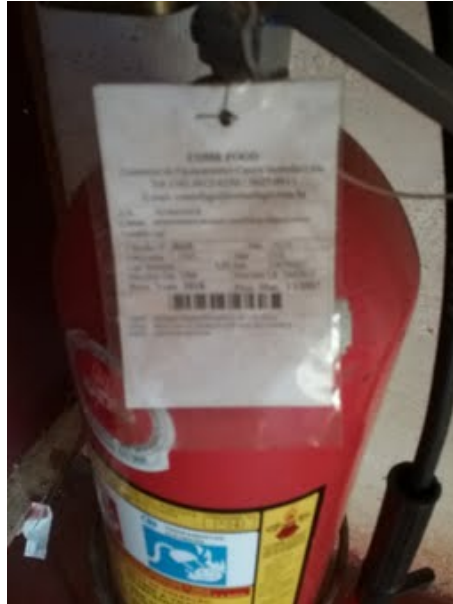
**Imagem(1)**

**Descrição(1):** Carga do extintor com a validade vencida deste 11/2017

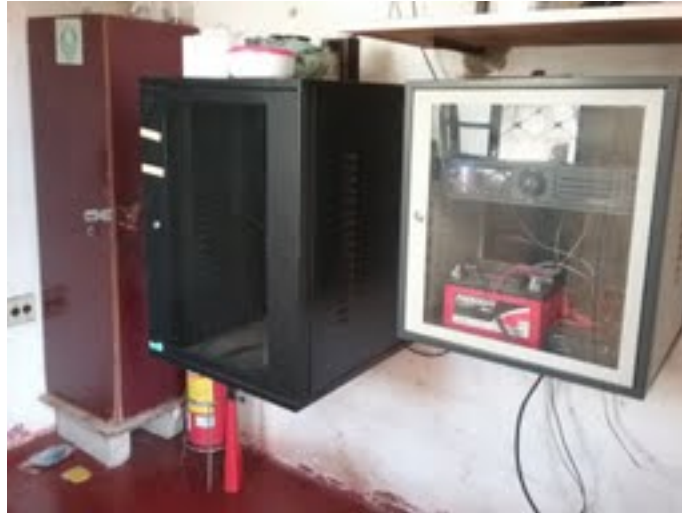
**Imagem(3)**

**Descrição(3):** Painel elétrico- eletrônico com equipamentos de transmissão de dados por telemetria, que não estão em funcionamento

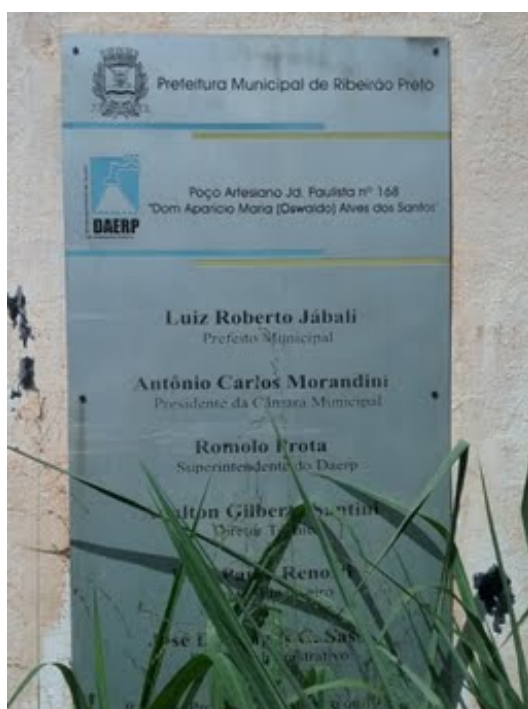
**Imagem(11)**

**Descrição(11):** Placa de Identificação do Poço Tubular profundo

**Item 2.4:** Ausência de identificação da área (Art. 2º da Lei Federal 11.445/2007). Prazo: Em até 180 dias

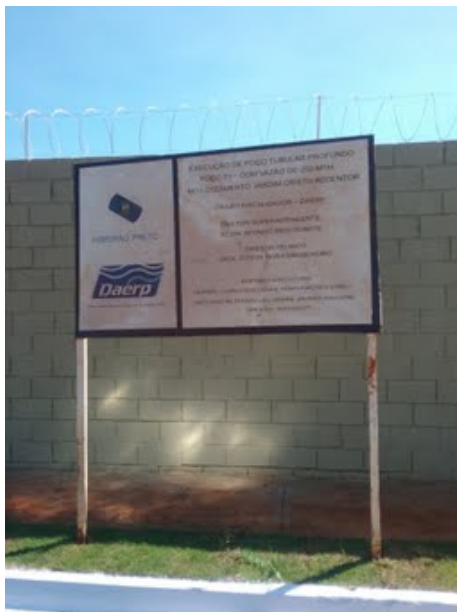
**Imagem(1)**

**Descrição(1):** Poço ainda em obra

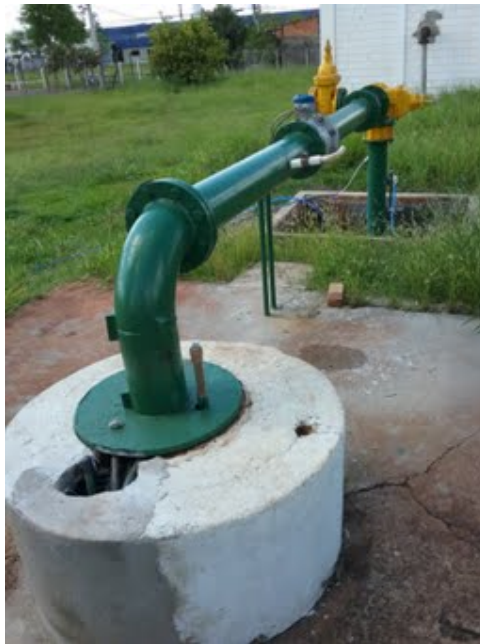
**Imagem(1)**

**Descrição(1):** Poço e cavalete de recalque com todos os equipamentos exigíveis pela Portaria DAEE de Outorga

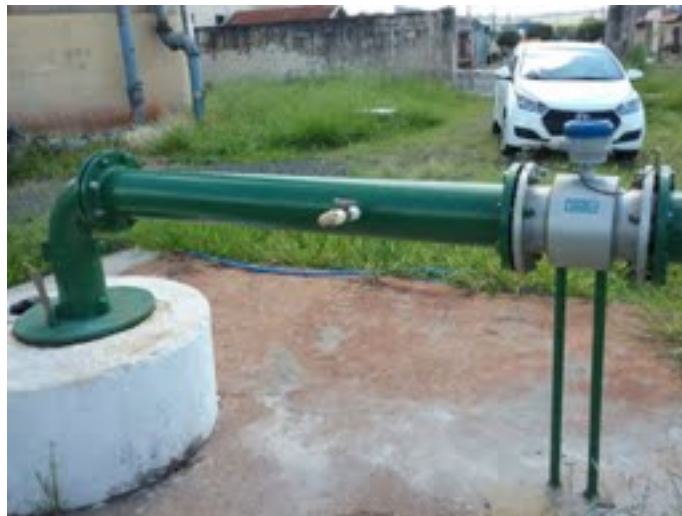
**Imagem(2)**

**Descrição(2):** Detalhe do macromedidor de vazão de carretel no cavalete do poço

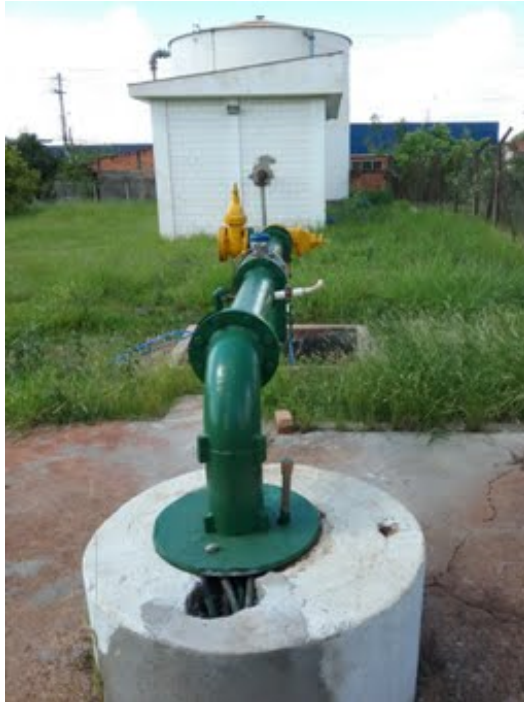
**Imagem(3)**

**Descrição(3):** Vista geral do poço tubular, casa de bombas de uma EEAT e do Reservatório apoiado que é alimentado por esse poço.

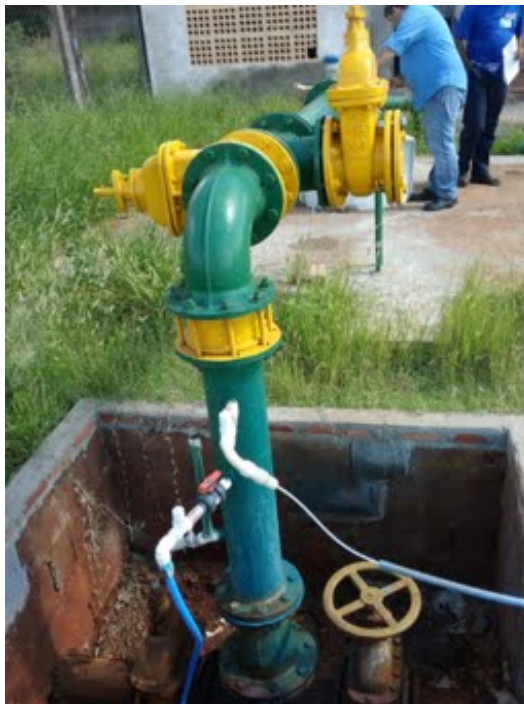
**Imagem(4)**

**Descrição(4):** Detalhes dos pontos de inserção das dosagens de cloro e flúor, Registro e uma derivação para captação de água

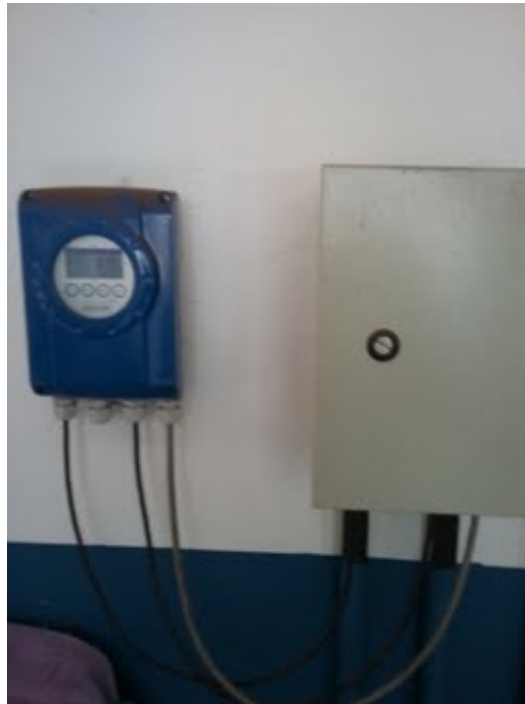
**Imagem(7)**

**Descrição(7):** Amostrador digital das vazões do medidor de carretel na saída do poço

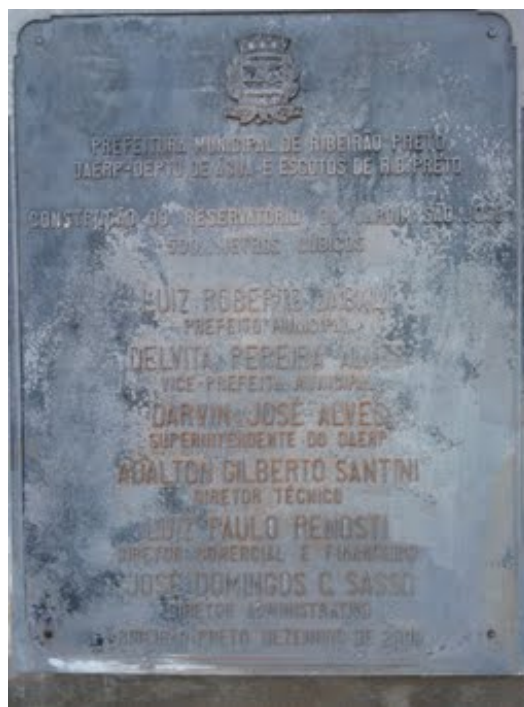
**Imagem(8)**

**Descrição(8):** Placa da inauguração do Reservatório no Centro de Reservação do Poço São José

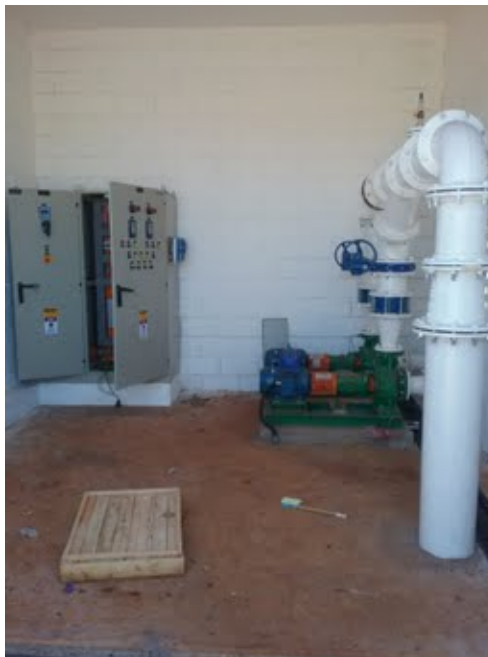
**Imagem(1)**

**Descrição(1):** EEAT

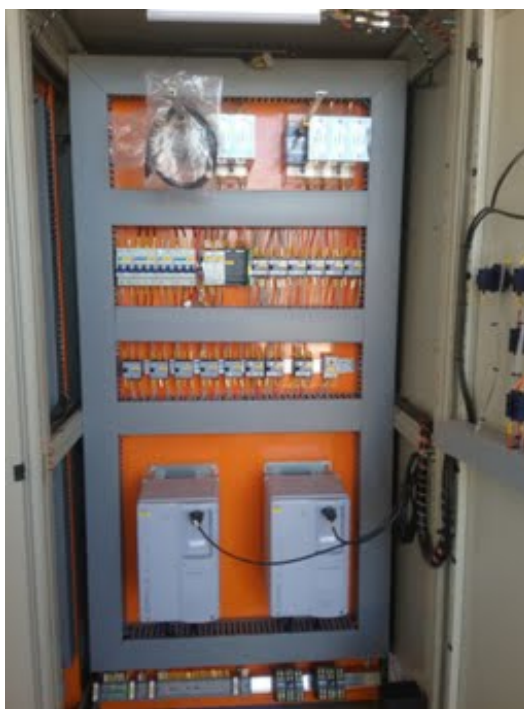
**Imagem(2)**

**Descrição(2):** Pannel elétrico

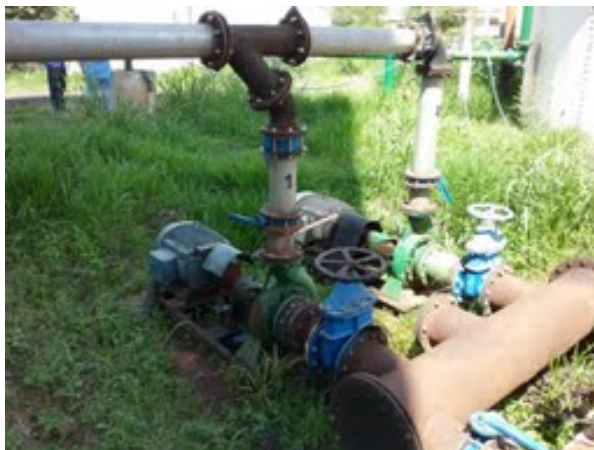
**Imagem(1)**

**Descrição(1):** Conjuntos motobombas e os barriletes de adução e recalque instalados sem a proteção de uma casa de bombas e sem um sistema de drenagem adequado visando o direcionamento correto da água de lubrificação das gaxetas das bombas

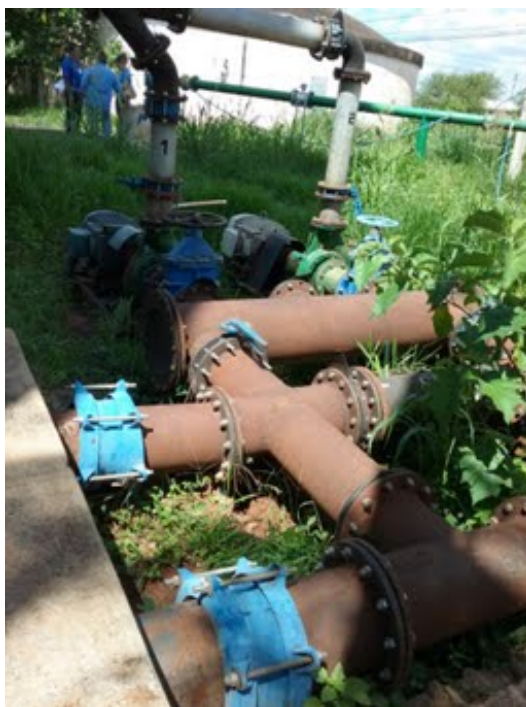
**Imagem(2)**

**Descrição(2):** Detalhe do barrilete de adução da água do reservatório enterrado e o recalque ao Reservatório elevado local

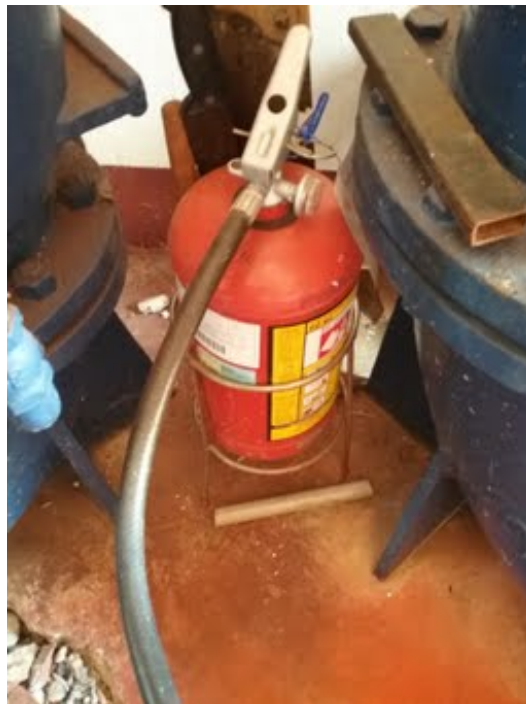
**Imagem(7)**

**A validade do extintor está em dia?:** Não

**Descrição(7):** Extintor de Incêndio

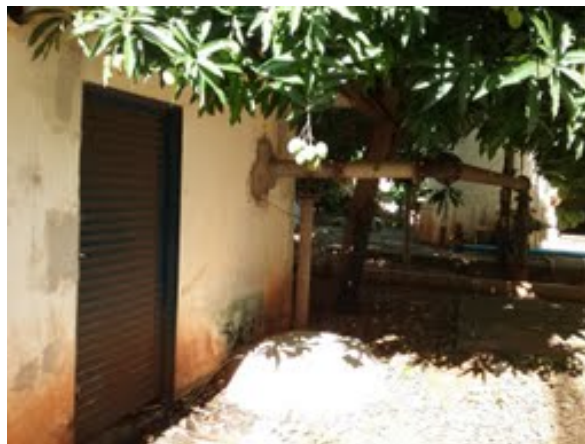
**Imagem(1)**

**Descrição(1):** Local da EEAT

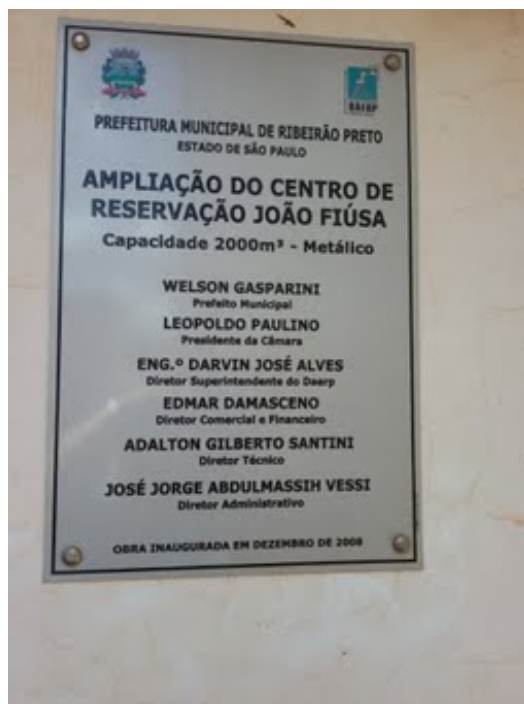
**Imagem(2)**

**Descrição(2):** Placa da EEAT

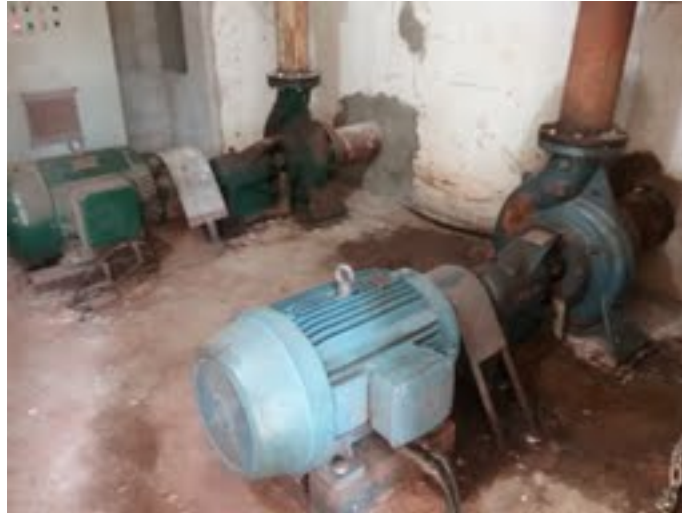
**Imagem(3)**

**Descrição(3):** Conjuntos motobomba

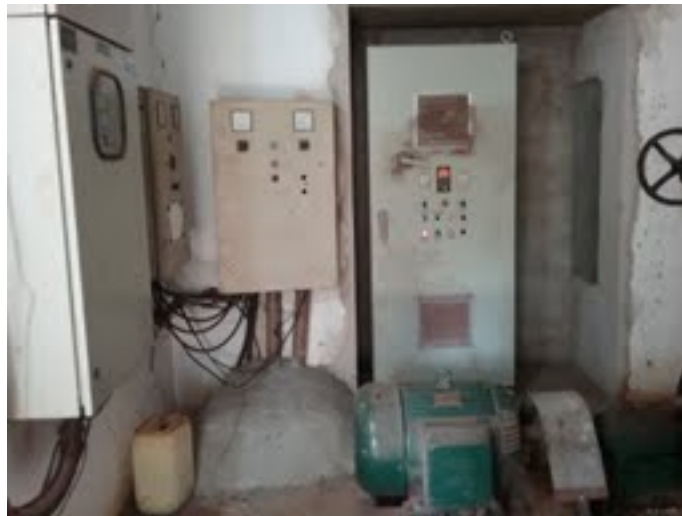
**Imagem(4)**

**Descrição(4):** Paineis elétricos

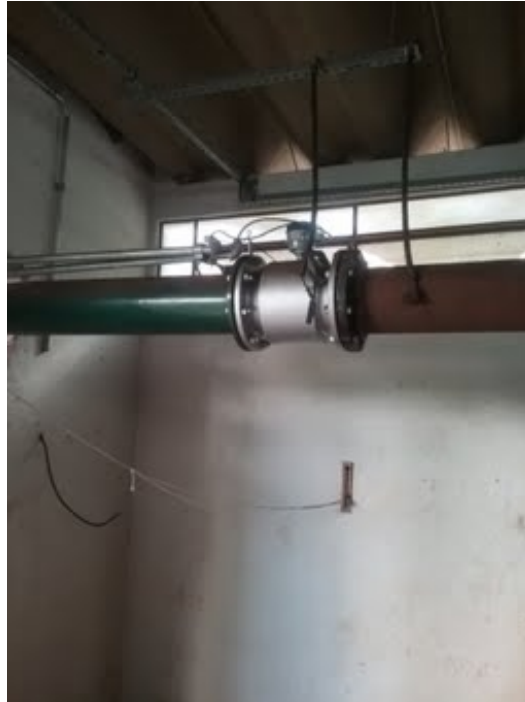
**Imagem(2)**

**Descrição(2):** Macromedidor

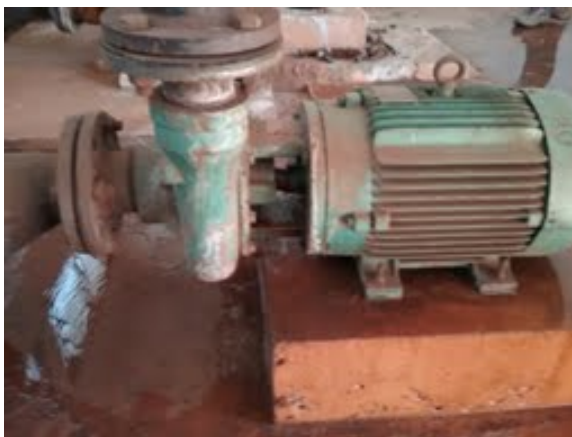
**Imagem(1)**

**Descrição(1):** Conjunto motobomba (potência 10 CV) não funciona

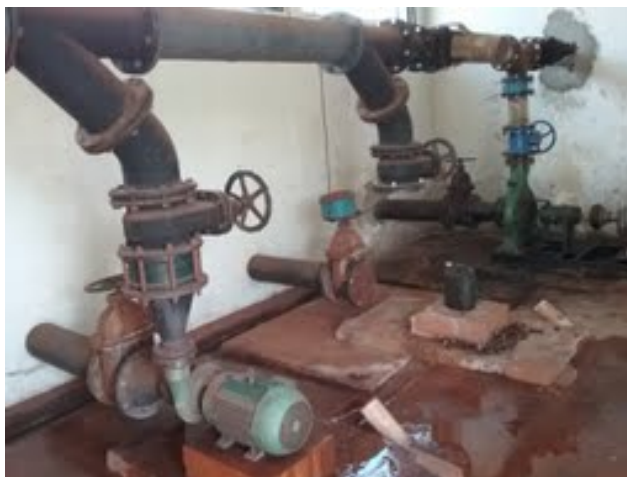
**Imagem(2)**

**Descrição(2):** Conjuntos motobombas e tubulações de adução e recalque na casa de bombas e mostrando a falta do sistema de drenagem da água de lubrificação das gaxetas das bombas e sem uma bomba reserva de 100 CV

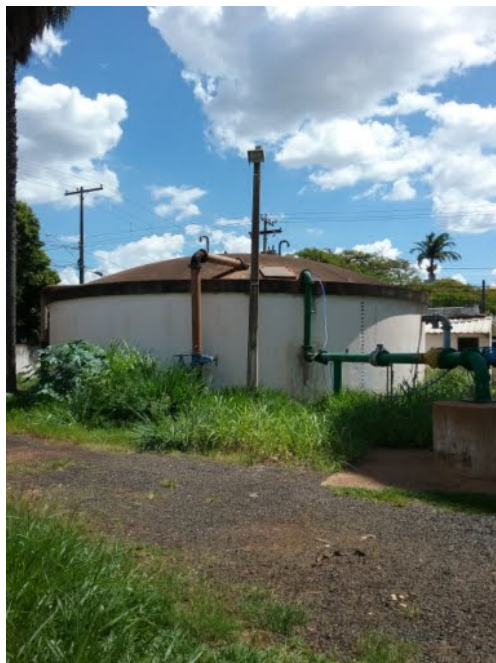
**Imagem(1)**

**Descrição(1):** Reservatório "caixa de sucção"

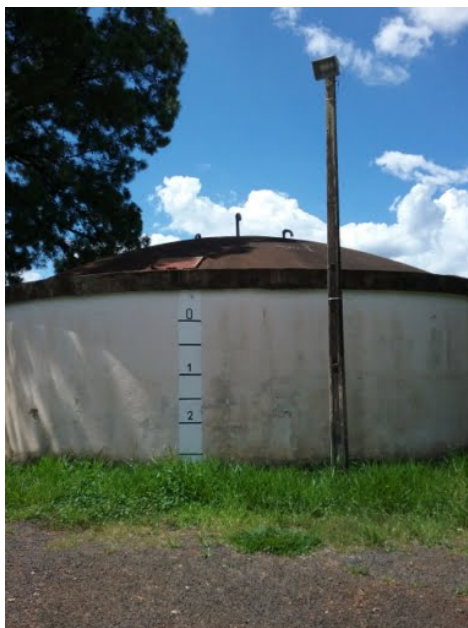
**Imagem(1)**

**Descrição(1):** Reservatório 1

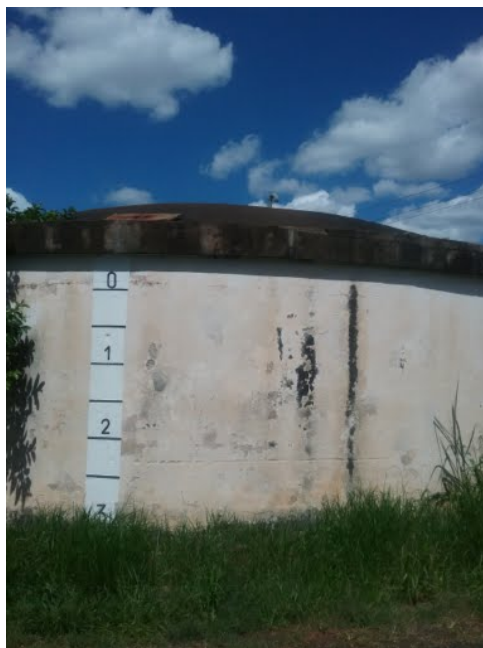
**Imagem(1)**

**As condições visíveis de conservação do reservatório são boas? (rachaduras, corrosão, etc):** Não

**Descrição(1):** Reservatório

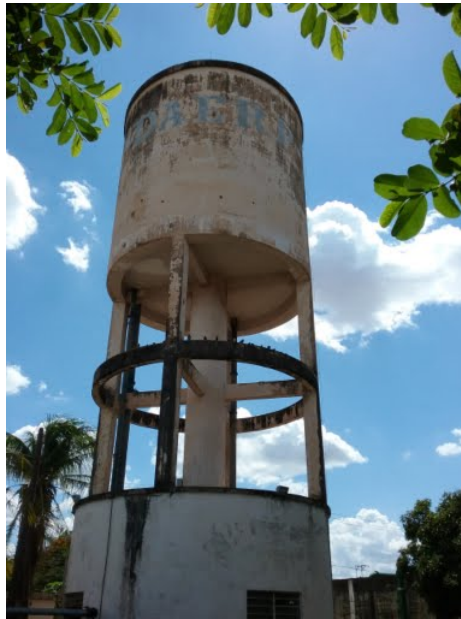
**Imagem(1)**

**As condições visíveis de conservação do reservatório são boas? (rachaduras, corrosão, etc):** Não

**Descrição(1):** Reservatório elevado

**Informações complementares:** Deve-se manter a área limpa. Deve-se colocar bacia de contenção nos produtos químicos.

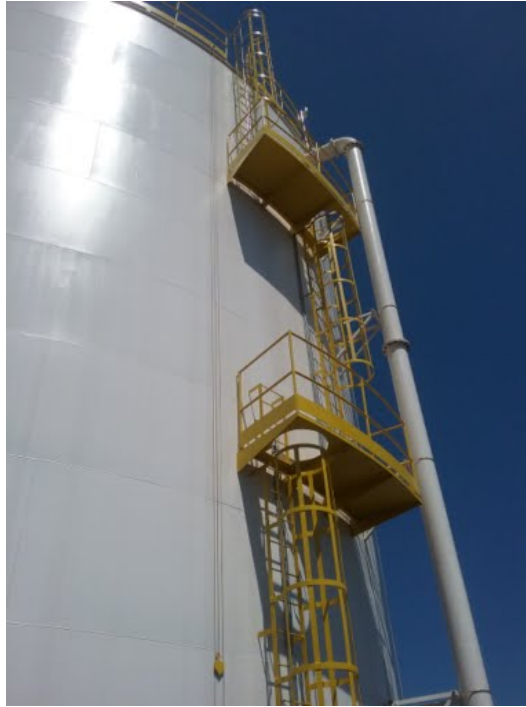
**Imagem(3)**

**Descrição(3):** Detalhe para escadas e cobertura com guarda-corpo

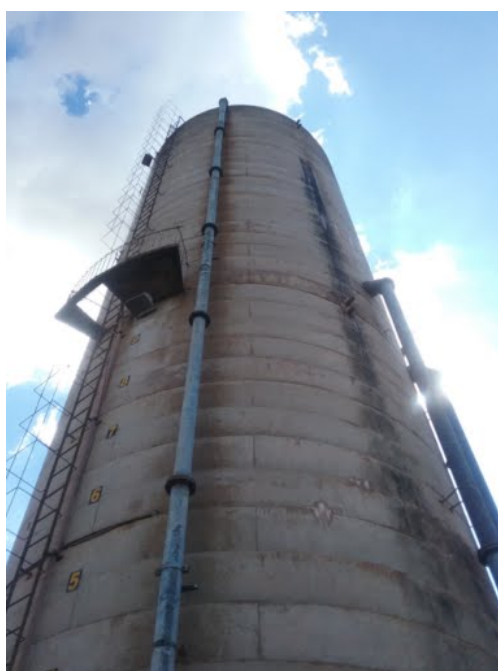
**Imagem(1)**

**As condições visíveis de conservação do reservatório são boas? (rachaduras, corrosão, etc):** Não

**Existem vazamentos aparentes nas instalações? :** Sim

**Descrição(1):** Reservatório

**Item 6.3:** Existência de vazamentos aparentes nas instalações (Art. 2º da Lei Federal 11.445/2007).  
Prazo: Imediato

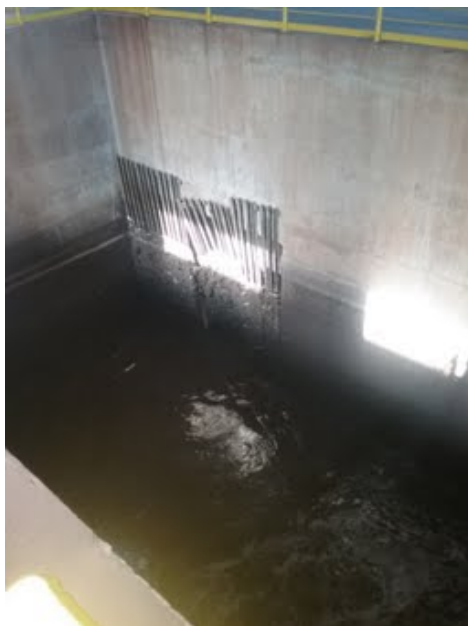
**Imagem(1)**

**Descrição(1):** Primeiro gradeamento grosseiro. A limpeza é manual, mas será mecanizada. A grade está rompendo.

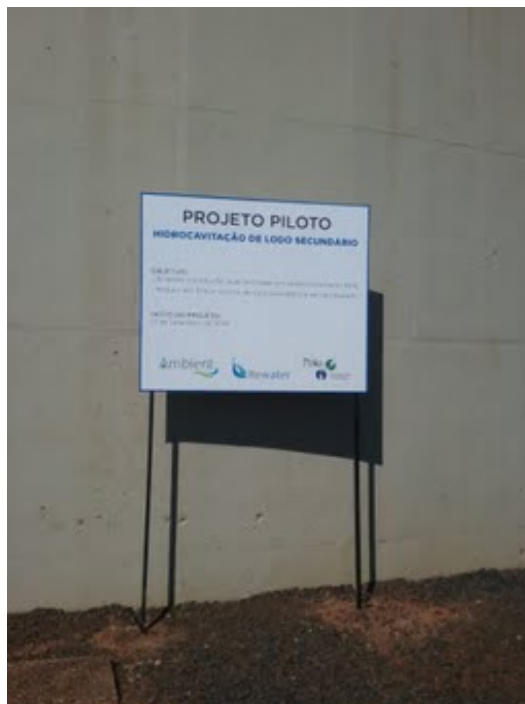
**Imagem(14)**

**Descrição(14):** Estão em teste de hidrocavitação do lodo secundário em 1 dos adensadores.

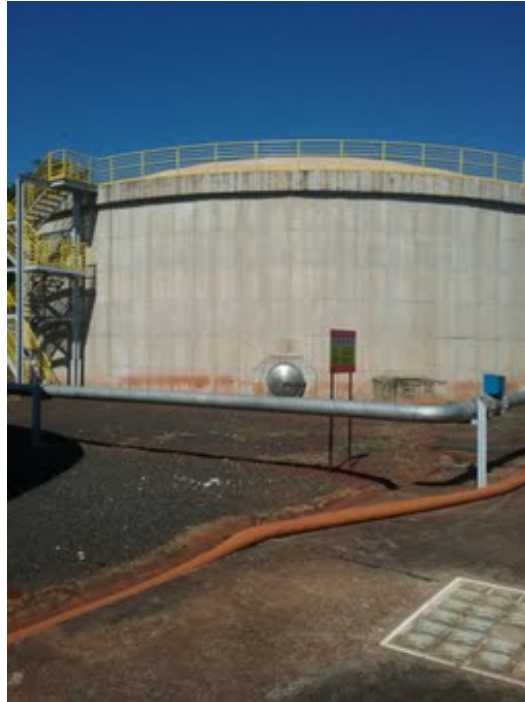
**Imagem(15)**

**Descrição(15):** Há 3 digestores. Um encontra-se em processo de limpeza (retirada de areia).

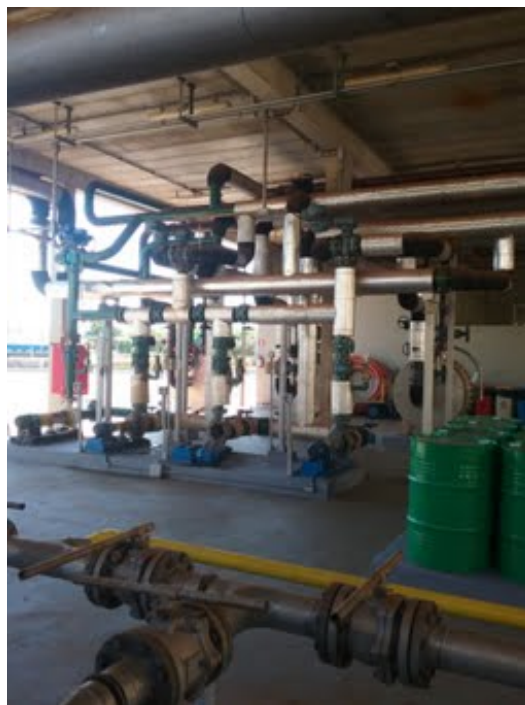
**Imagem(16)**

**Descrição(16):** Nesse local, há aquecimento do lodo pré digestão, através de troca de calor com a água de resfriamento da geração elétrica
