**RELATÓRIO DE FISCALIZAÇÃO TÉCNICA DOS SISTEMAS DE ÁGUA E  
ESGOTO DO MUNICÍPIO DE  
SALTINHO**

**PRESTADOR: SECRETARIA MUNICIPAL DE PROJETOS E OBRAS, SERVIÇOS  
PÚBLICOS E SANEAMENTO BÁSICO**

**Relatório R1 - Diagnóstico**

**Americana, Junho de 2015**

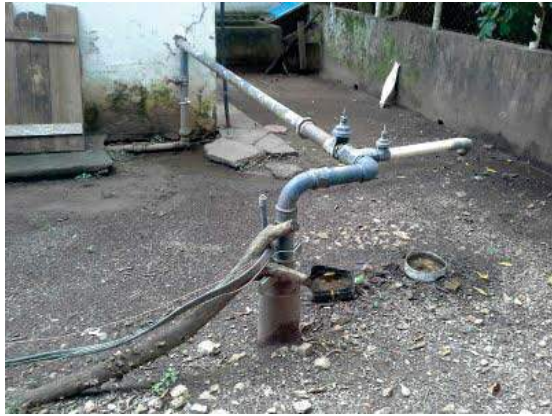
**Imagem(1):**

**Descrição(1):** Vista detalhada do poço profundo

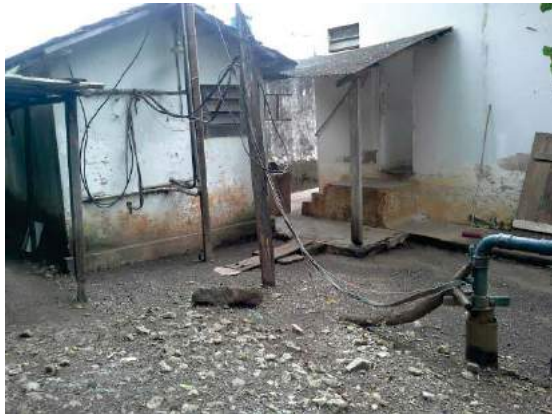
**Imagem(2):**

**Descrição(2):** Vista geral do poço profundo

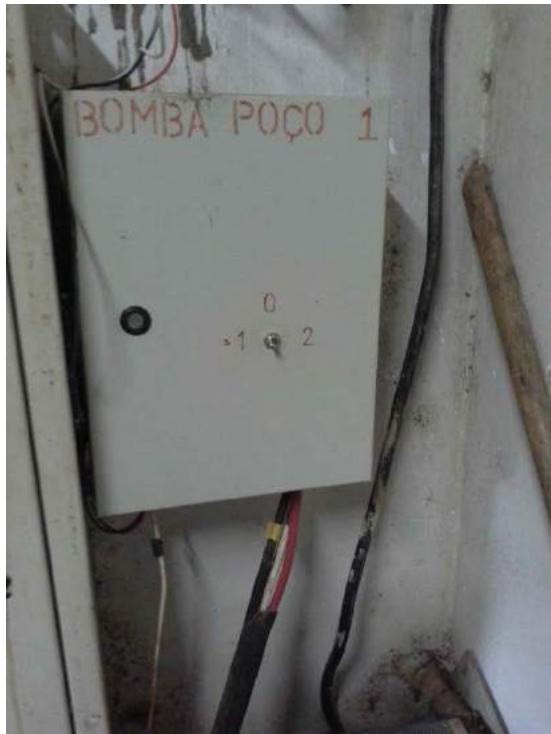
**Imagem(3):**

**Descrição(3):** Vista geral do painel elétrico

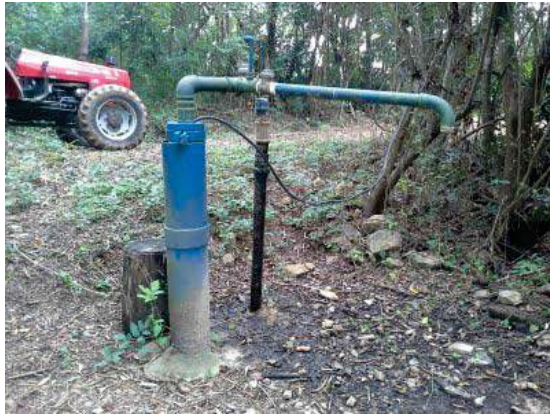
**Imagem(1):**

**Descrição(1):** Vista detalhada do poço profundo

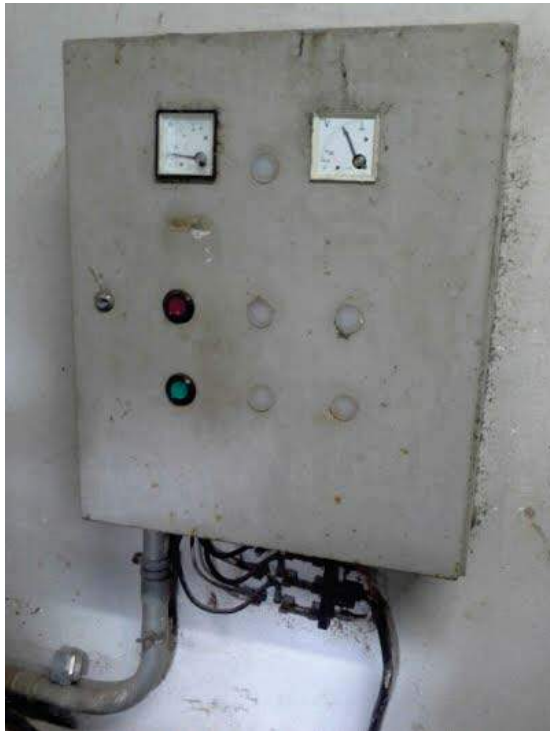
**Imagem(2):**

**Descrição(2):** Vista geral do painel elétrico

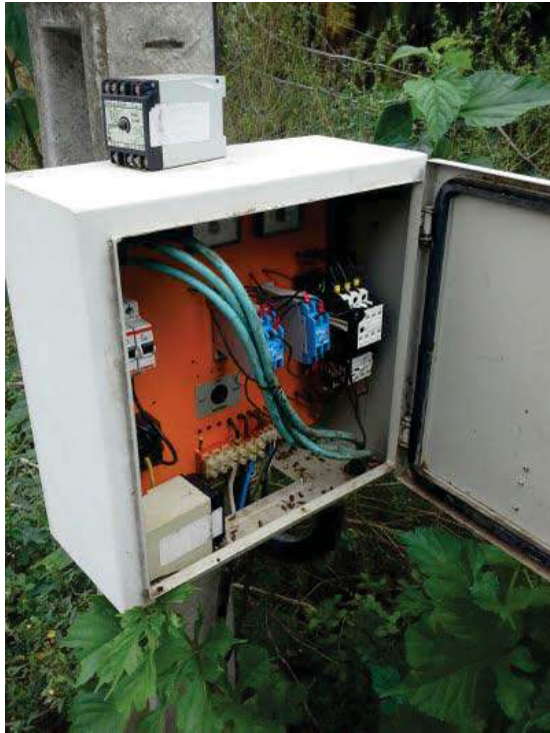
**Imagem(1):**

**Descrição(1):** Vista detalhada do painel elétrico

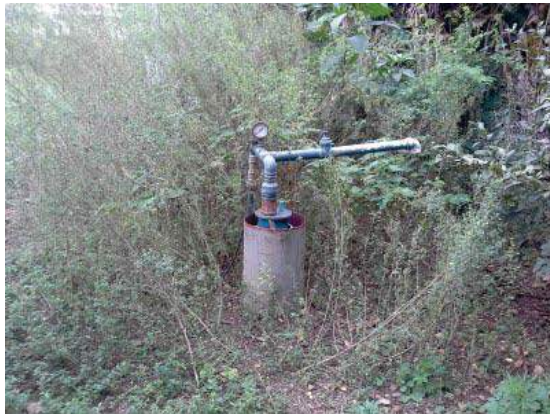
**Imagem(2):**

**Descrição(2):** Vista detalhada do poço profundo

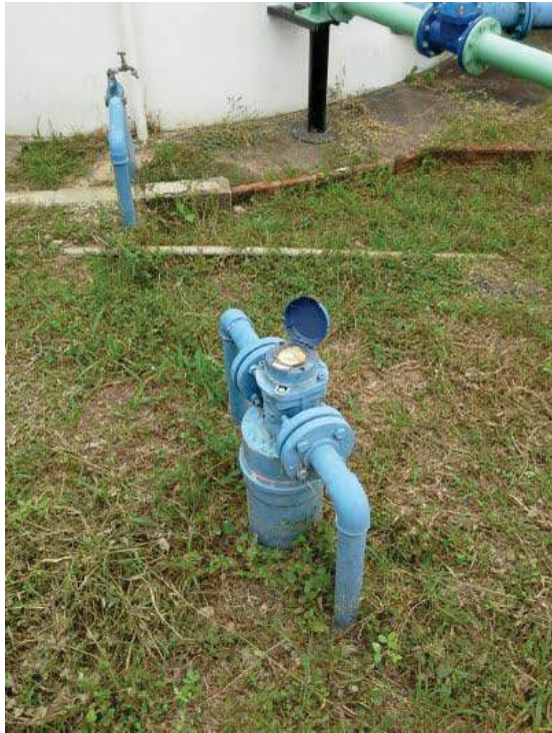
**Imagem(1):**

**Descrição(1):** Vista detalhada do medidor de vazão e torneira de amostragem de água do poço

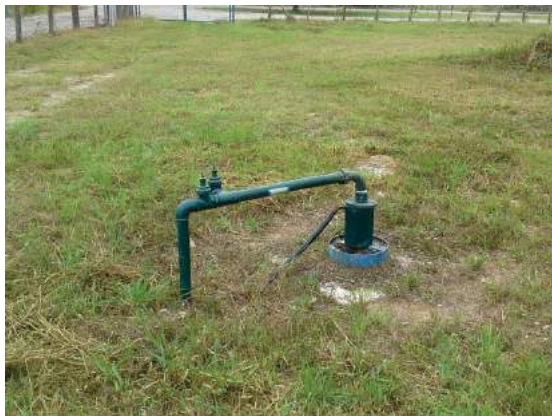
**Imagem(2):**

**Descrição(2):** Vista geral do poço profundo

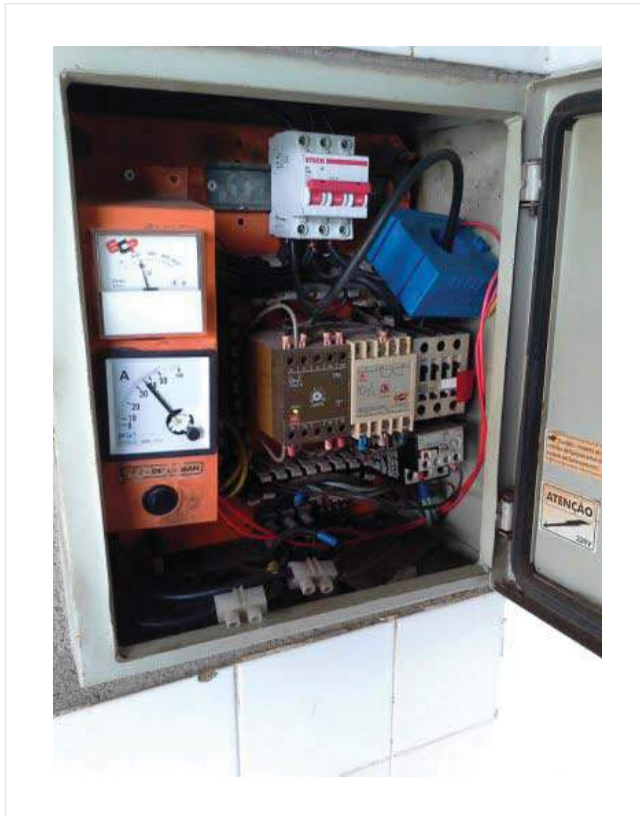
**Imagem(3):**

**Descrição(3):** Vista detalhada do painel elétrico

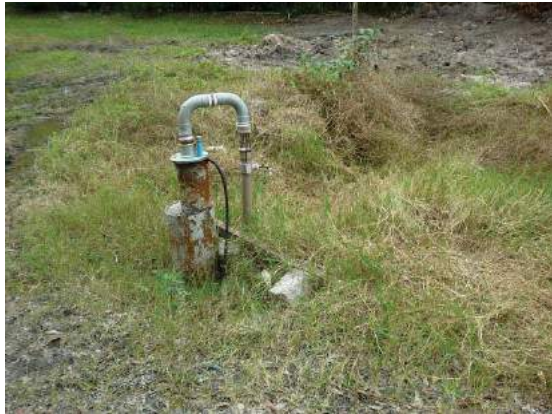
Imagem(1):

Descrição(1): Vista geral do poço profundo

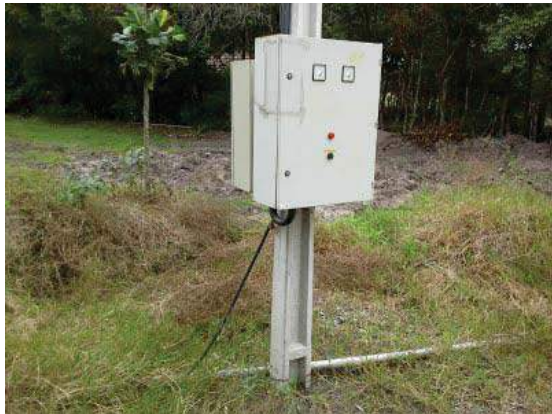
Imagem(2):

Descrição(2): Vista geral do painel elétrico

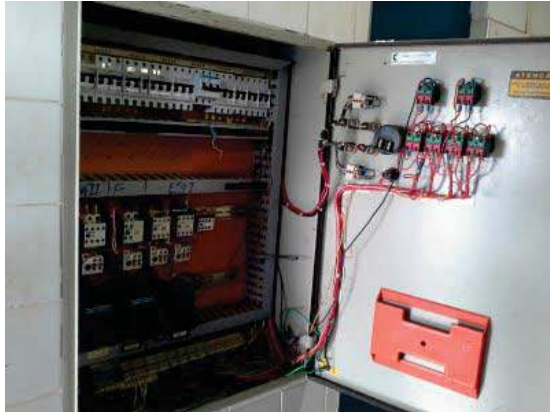
**Imagem(1):**

**Descrição(1):** Vista detalhada painel elétrico da captação superficial

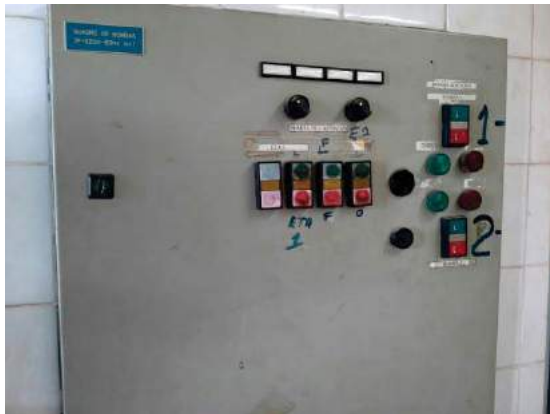
**Imagem(2):**

**Descrição(2):** Vista geral painel elétrico da captação superficial

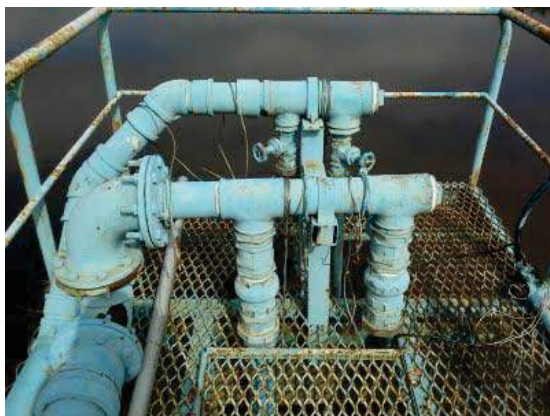
**Imagem(3):**

**Descrição(3):** Vista geral das válvulas de retenção e registros da plataforma da captação superficial

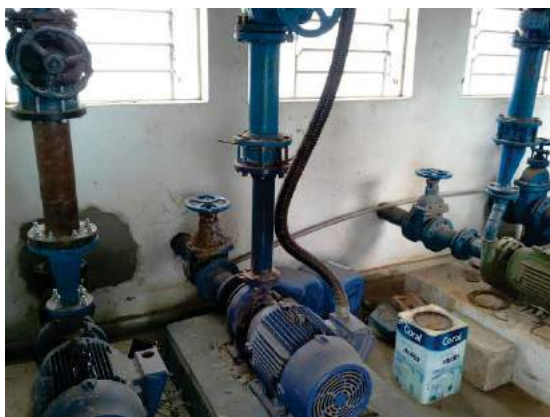
**Descrição(2):** Vista geral dos conjuntos moto-bomba instalados e reserva

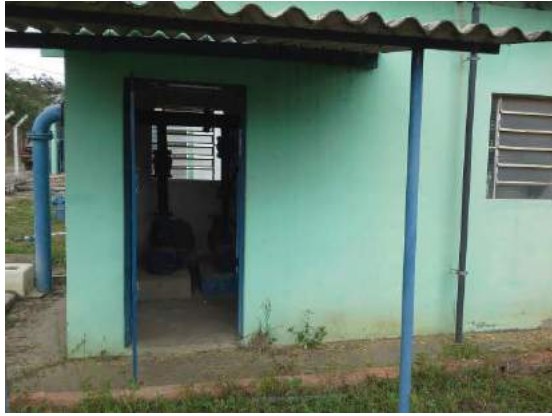
**Descrição(3):** Vista geral da elevatória

**Informações complementares:** Não há placa de identificação da área na elevatória.

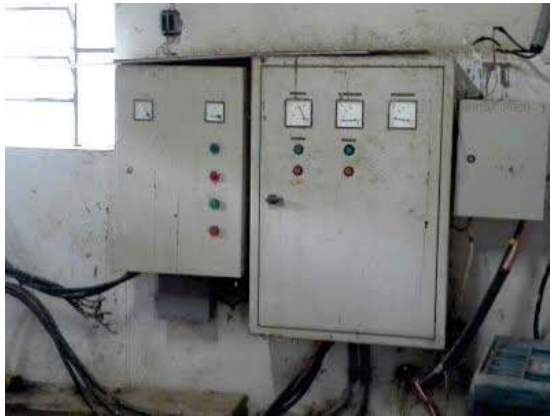
**Descrição(1):** Vista geral do painel elétrico da elevatória

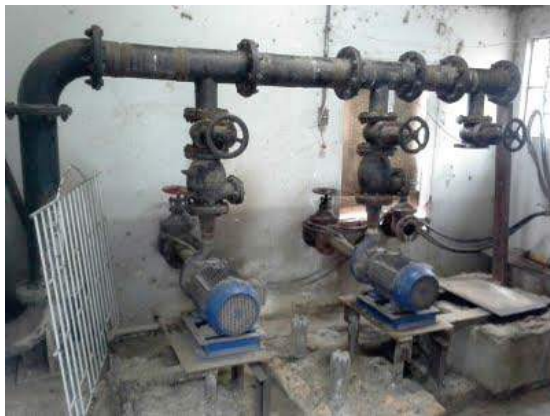
**Descrição(2):** Vista geral do conjunto moto-bomba instalado e reserva

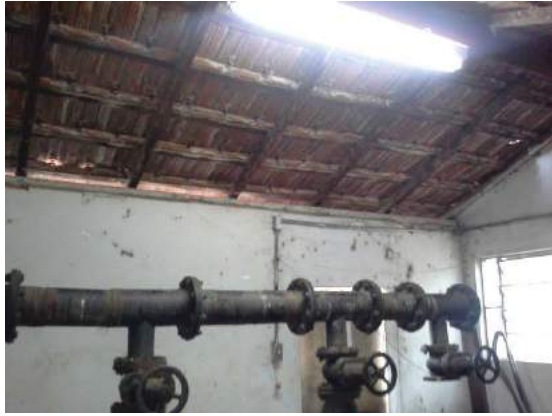
**Descrição(3):** Vista geral da iluminação e acesso retirada do conjunto moto-bomba

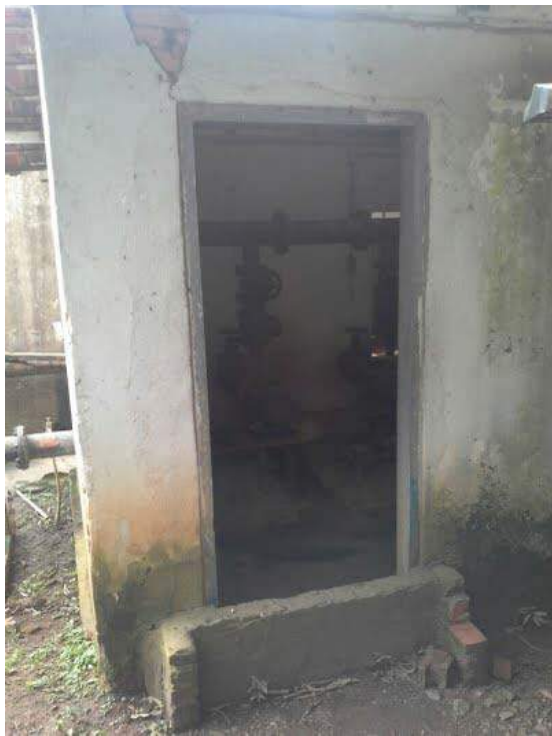
**Descrição(4):** Vista geral do acesso da elevatória

**Informações complementares:** Segundo informações, esta elevatória durante o dia abastece a rede de distribuição de água, e a sobra abastece o Reservatório Rosa Galina Furlan. A elevatória é a mais antiga do município, além da área estar sujeita a inundação. Não há placa de identificação da área na elevatória.

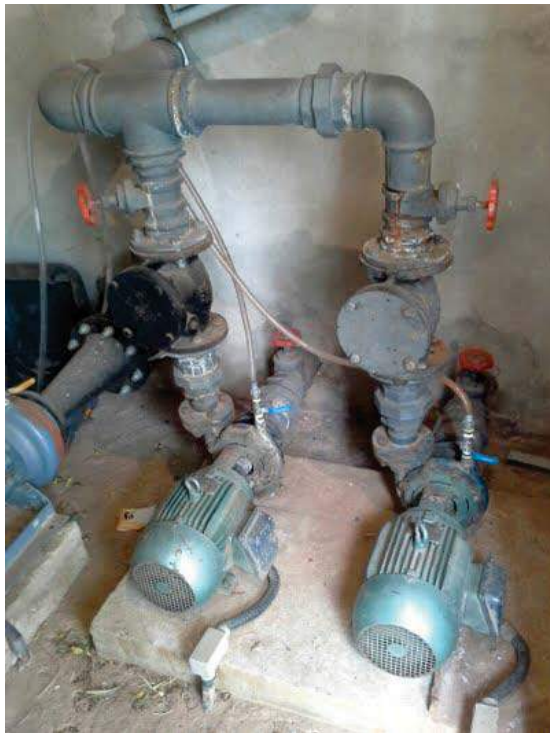
**Descrição(1):** Vista geral do conjunto moto-bomba instalado e reserva

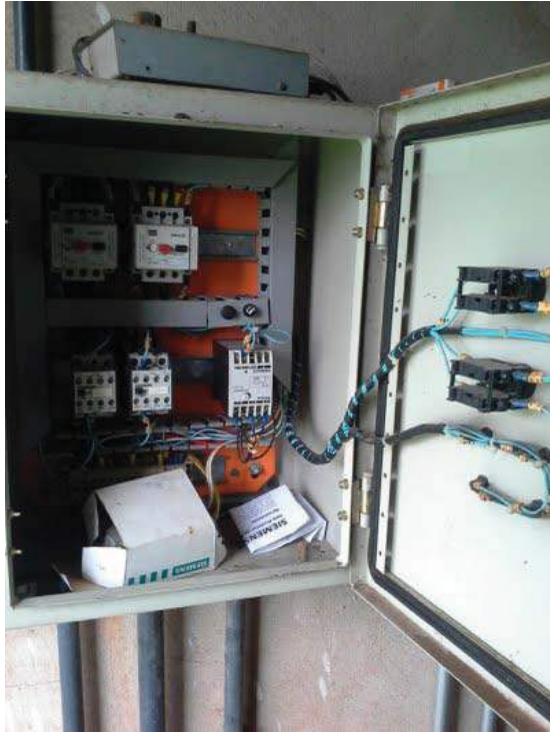
**Descrição(2):** Vista detalhada do painel elétrico

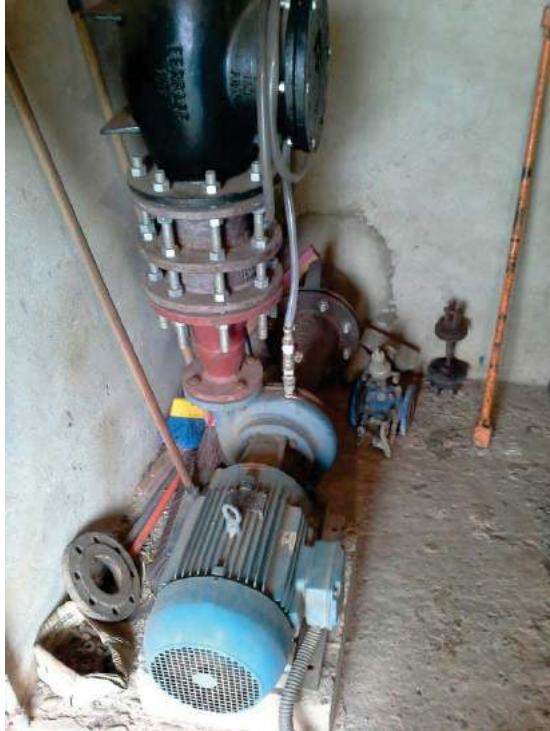
**Descrição(1):** Vista geral do conjunto moto-bomba instalada

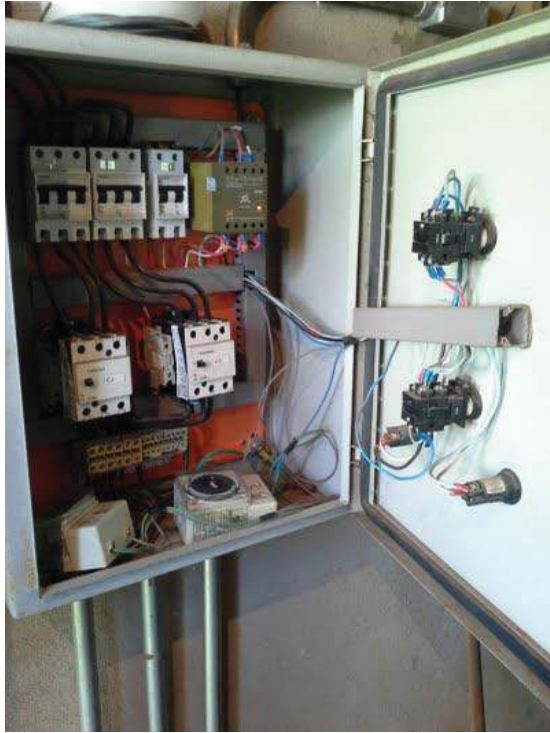
**Descrição(2):** Vista detalhada do painel elétrico

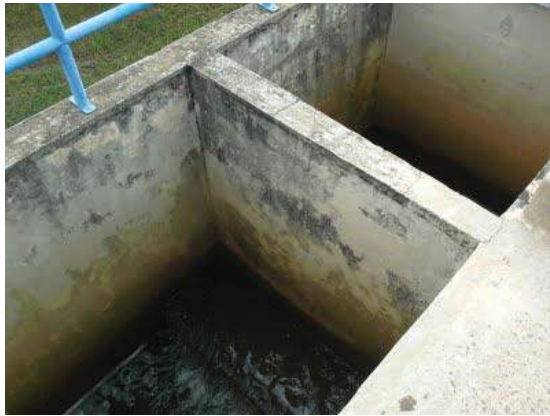
**Descrição(1):** Vista detalhada da filtração lenta

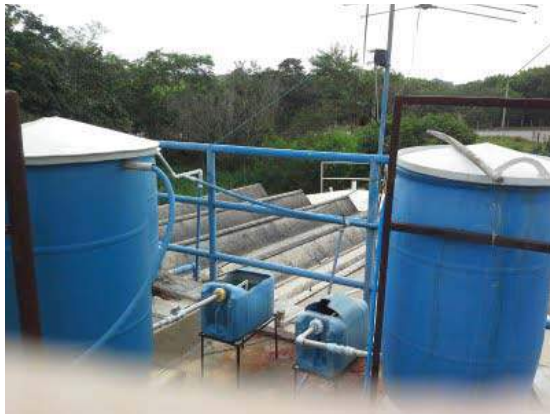
**Descrição(2):** Vista geral dos dosadores de cloro

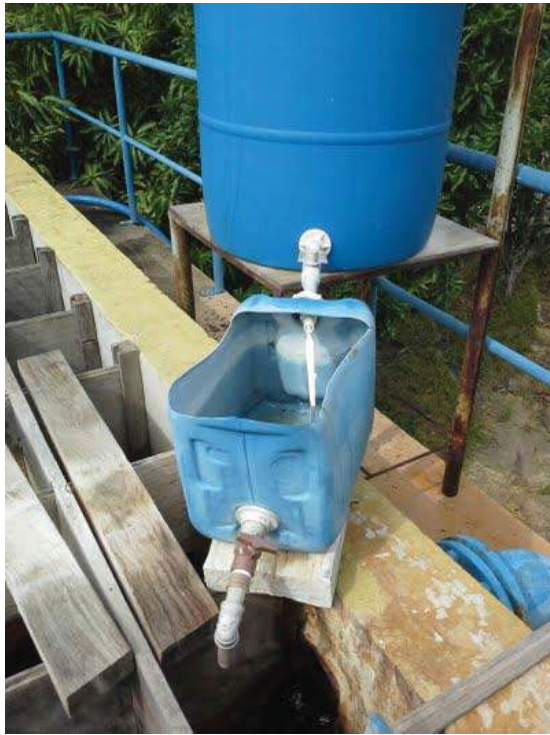
**Descrição(1):** Vista geral da entrada de água bruta e mistura rápida do PAC

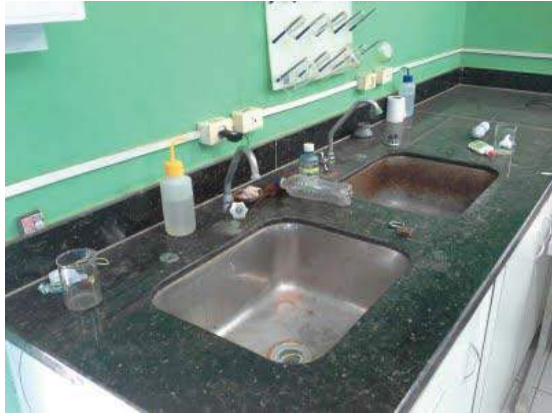
**Imagem(8):**

**Descrição(8):** Vista geral da pia do laboratório

| Providências Necessárias | |
|---|---|
| Imediatas | Aquisição de todos os EPIs pertinentes às atividades desenvolvidas no laboratório, como o manuseio de produtos químicos |

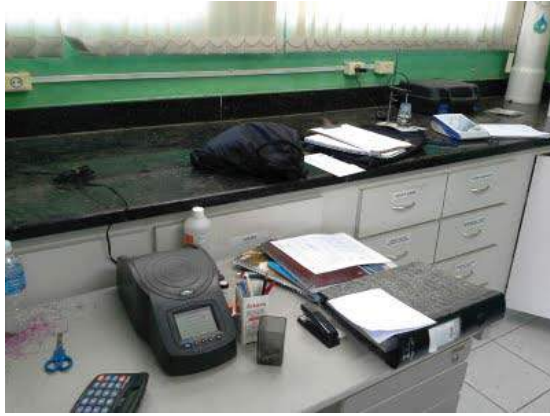
**Imagem(10):**

**Descrição(10):** Vistageral dos equipamentos de pH, turbidez e espectofotômetro

| Providências Necessárias | |
|---|---|
| Médio Prazo | Realizar análises químicas para ter o controle dos parâmetros mínimos de qualidade da água no processo de tratamento da mesma, como alumínio, pH, turbidez, dentre outros |

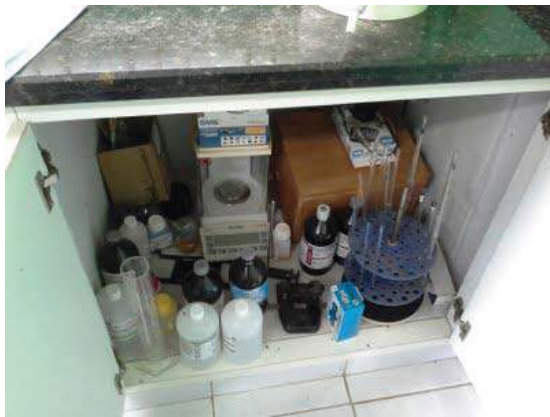
**Imagem(11):**

**Descrição(11):** Vista geral dos reagentes químicos

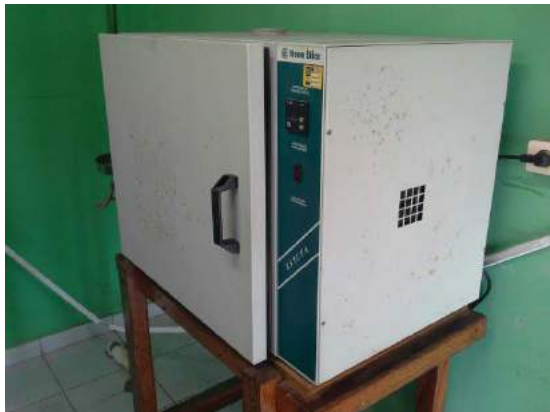
**Imagem(12):**

**Descrição(12):** Vista geral da estufa do laboratório

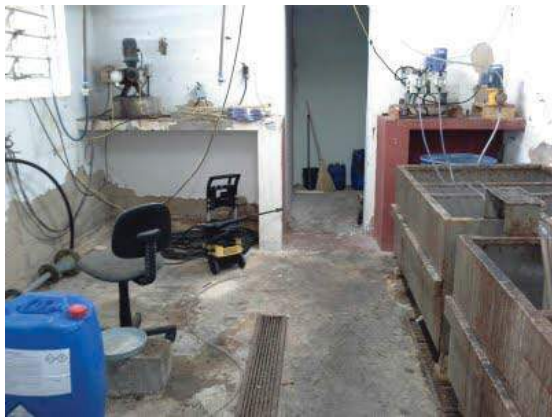
**Imagem(14):**

**Descrição(14):** Vista geral da casa de química

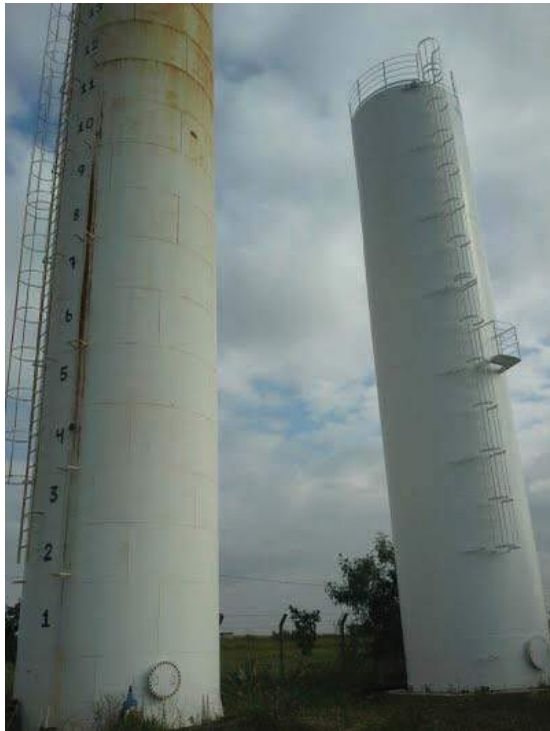
**Imagem(1):**

**As tubulações de ventilação possuem telas de proteção contra entrada de insetos e pequenos animais?:**  
Não

**São realizadas a limpeza e a desinfecção periódicas?:** Não

**Descrição(1):** Vista geral dos 02 reservatórios

| Providências Necessárias | |
|---|---|
| Imediatas | Elaborar um Plano de Limpeza e realizar desinfecções periódicas no reservatório |
| | Instalar telas de proteção nas tubulações de ventilação e extravasores dos reservatórios para impedir a entrada de insetos e pequenos animais. |

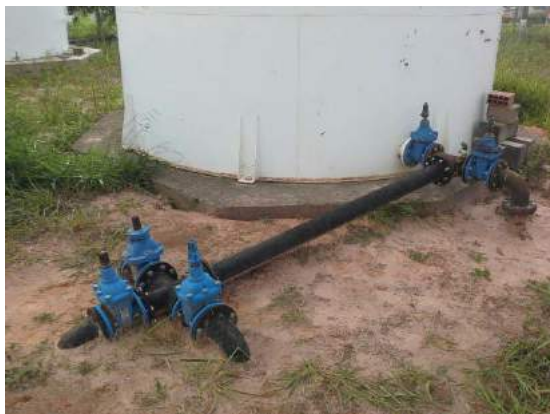
**Imagem(2):**

**Descrição(2):** Vista detalhada do registro de manobra para interligação na rede de distribuição de água

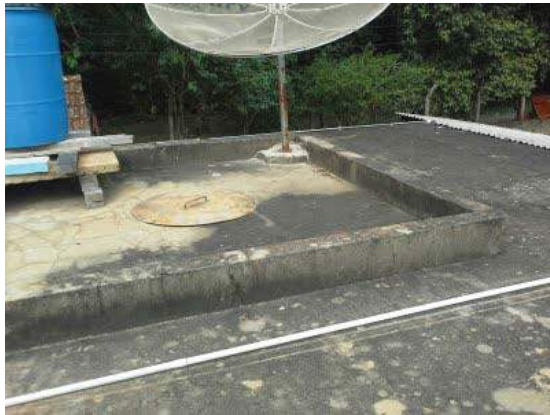
**Imagem(1):**

**Descrição(1):** Vista geral da laje do reservatório

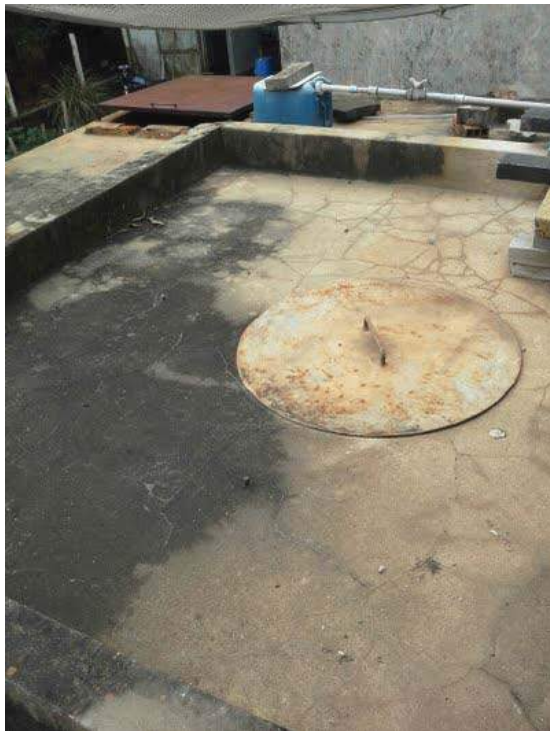
**Imagem(2):**

**Descrição(2):** Vista geral das tampas de inspeção

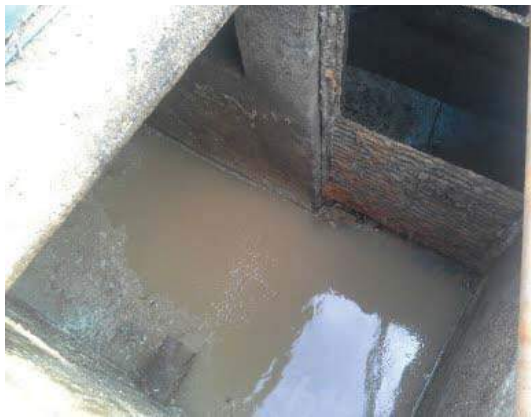
**Imagem(1):**

**Descrição(1):** Vista detalhada da entrada do efluente e gradeamento grosseiro

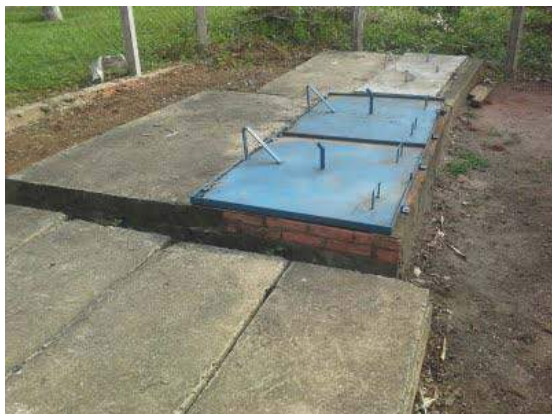
**Imagem(2):**

**Descrição(2):** Vista geral das tampas de inspeção da elevatória

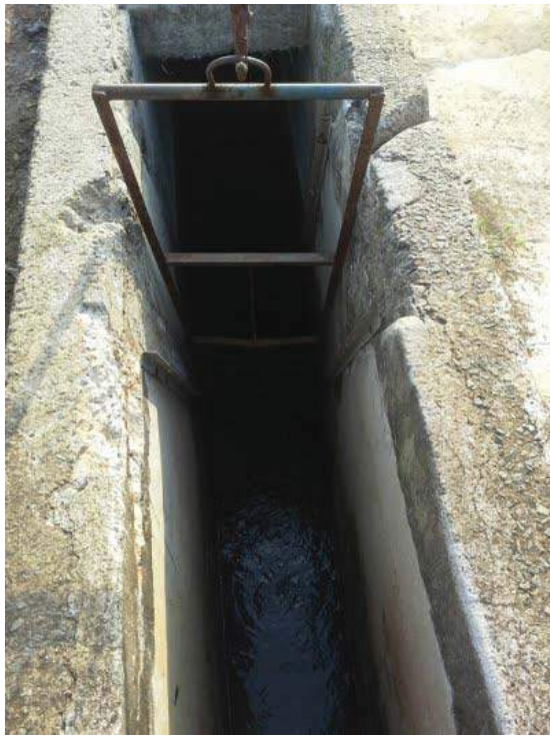
**Imagem(1):**

**Descrição(1):** Vista detalhada gradeamento fino

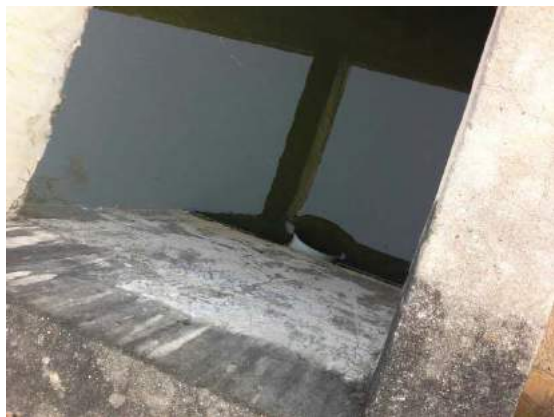
**Imagem(10):**

**Descrição(10):** Vista detalhada da saída final do efluente para o córrego

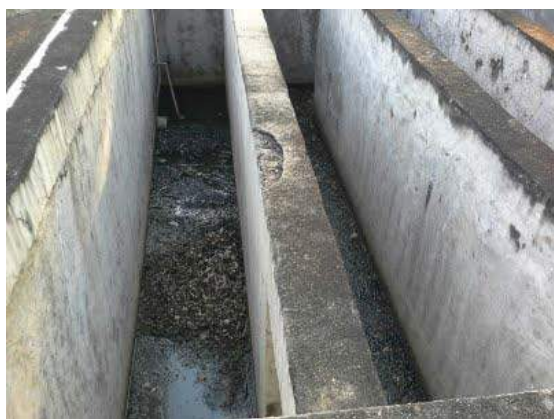
**Imagem(11):**

**Descrição(11):** Vista geral do tanque de contato de desinfecção
