**RELATÓRIO DE FISCALIZAÇÃO TÉCNICA DOS SISTEMAS DE ÁGUA E  
ESGOTO DO MUNICÍPIO DE  
SALTO**

**PRESTADOR: SERVIÇO AUTÔNOMO DE ÁGUA, ESGOTO E MEIO AMBIENTE –  
SAAE AMBIENTAL**

**Relatório R1 – Diagnóstico**

**Americana, abril de 2014**

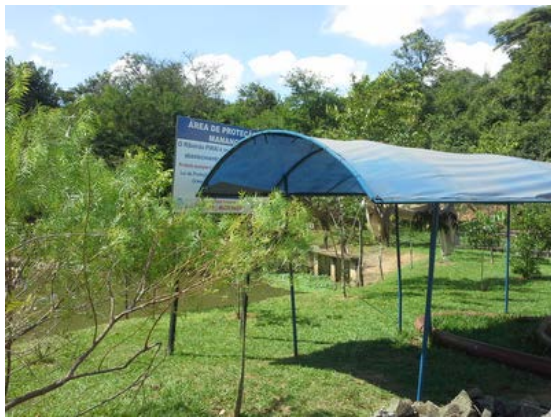
**Descrição(3):** Identificação da área

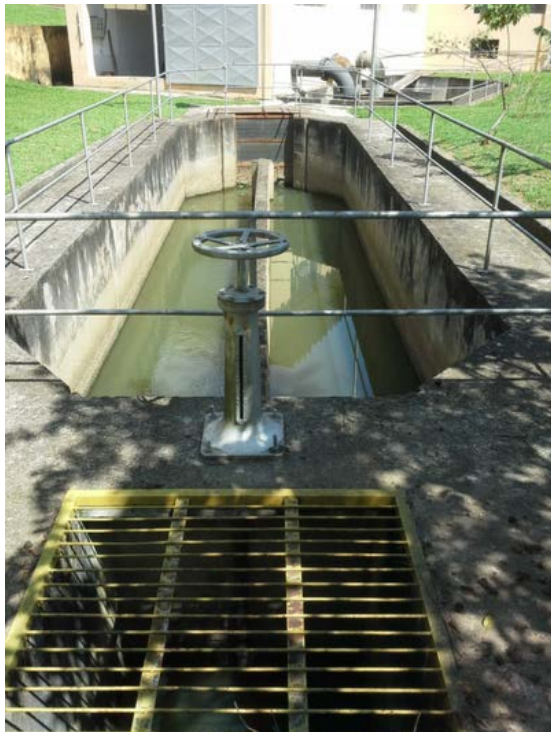
**Descrição(5):** Desarenador

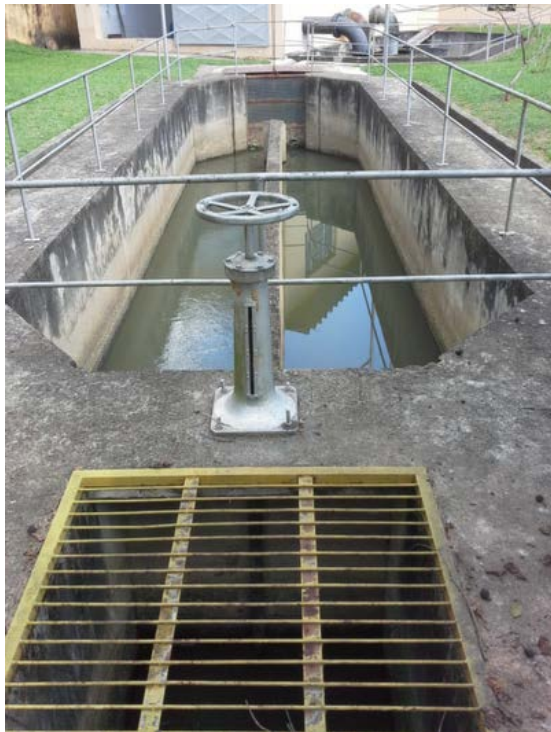
**Descrição(2):** Desarenador

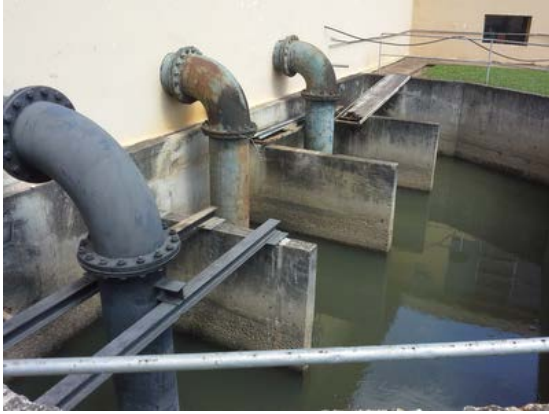
**Descrição(3):** POCO de sucção

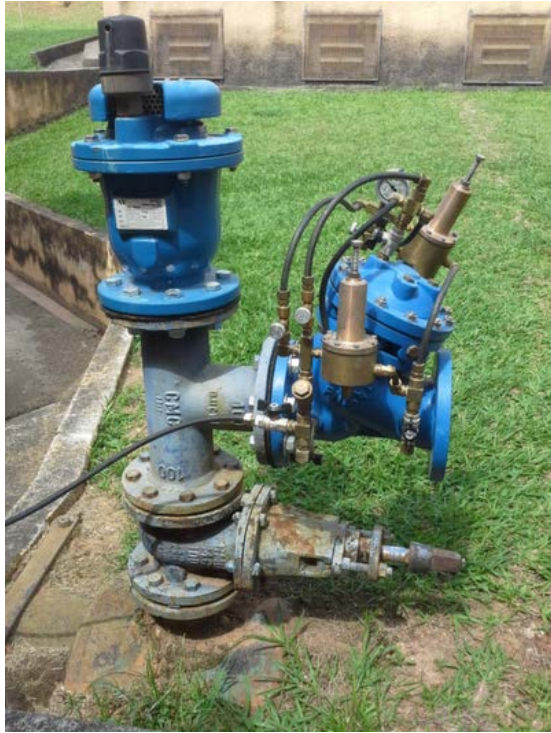
**Descrição(9):** Ventosa cinética e antecipadora de ondas

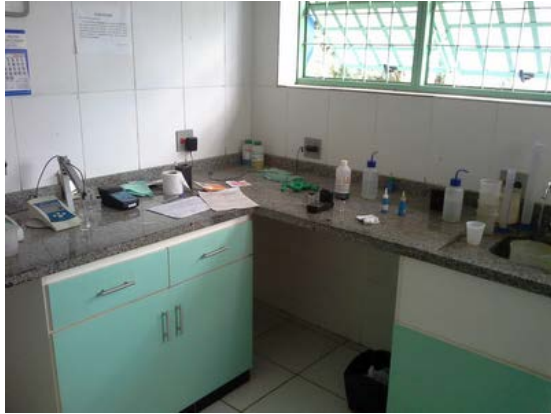
**Descrição(1):** Laboratório operacional

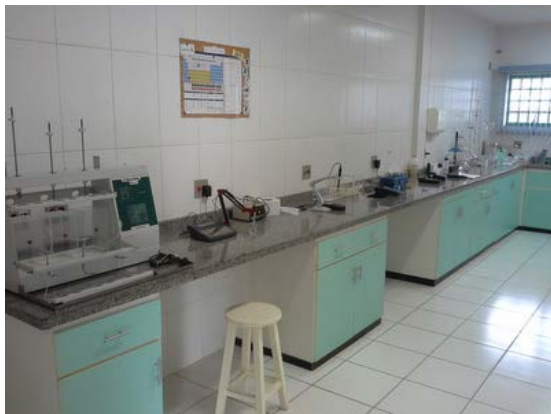
**Descrição(2):** Laboratório de controle de qualidade

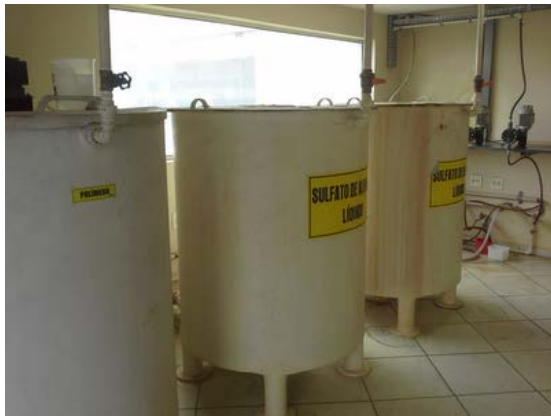
**Descrição(4):** Coagulante

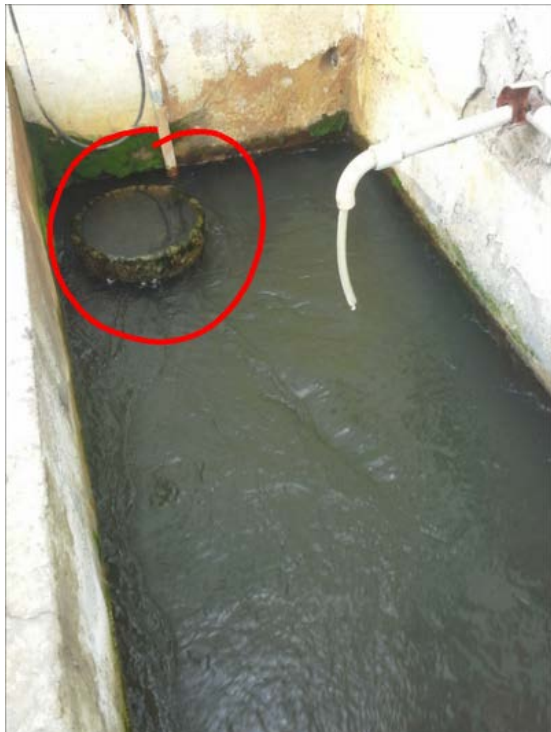
**Descrição(6):** Contribuição do manancial Conceição

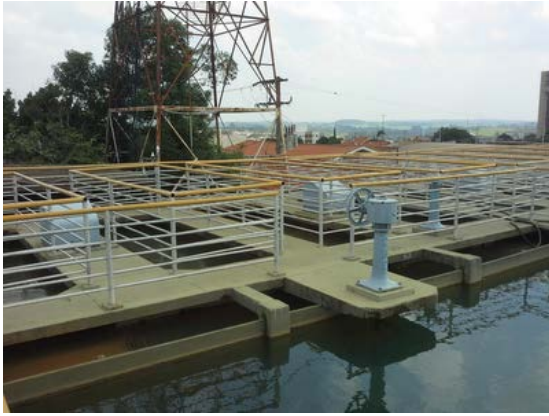
**Descrição(7):** Floculadores

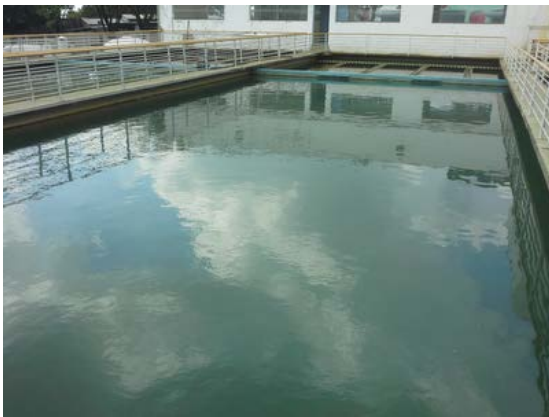
**Descrição(8):** Decantadores

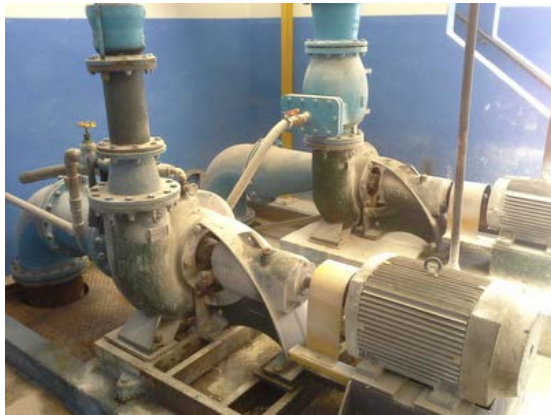
**Imagem(1):**

**Descrição(1):** Recalque para Res. Prefeitura e apoiado da ETA

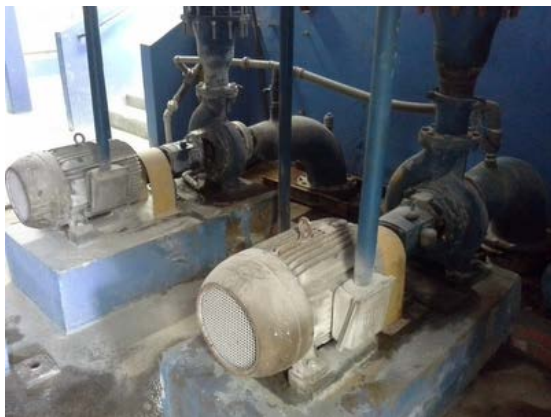
**Imagem(2):**

**Descrição(2):** Recalque para Res. Elevado e Jd. Panorama

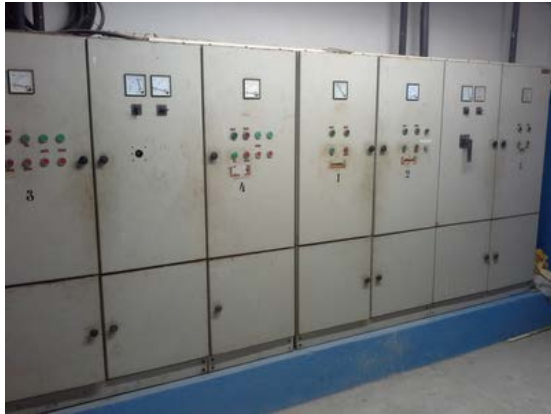
**Imagem(3):**

**Descrição(3):** Paineis elétricos

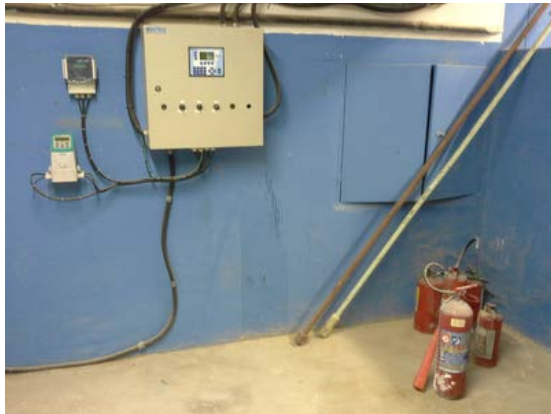
**Imagem(4):**

**Descrição(4):** Medidores de vazão e extintores de incêndio

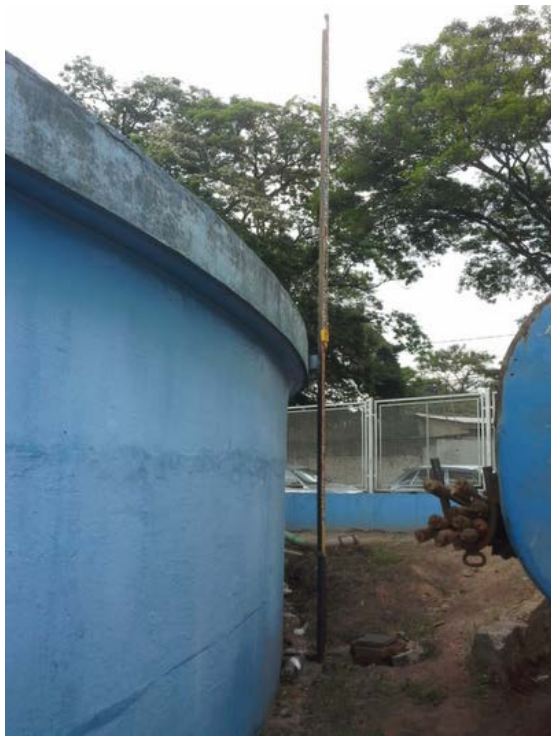
**Imagem(2):**

**Descrição(2):** Indicador de nível

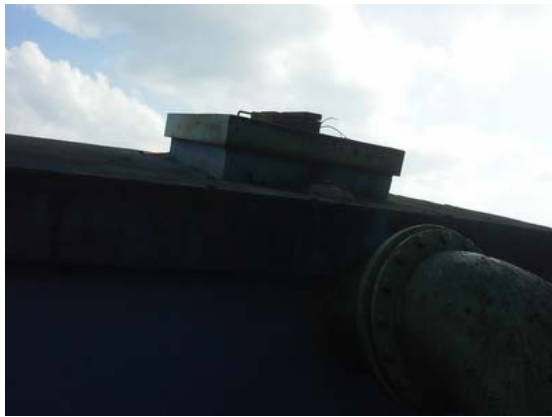
**Imagem(3):**

**Descrição(3):** Tampa de inspeção

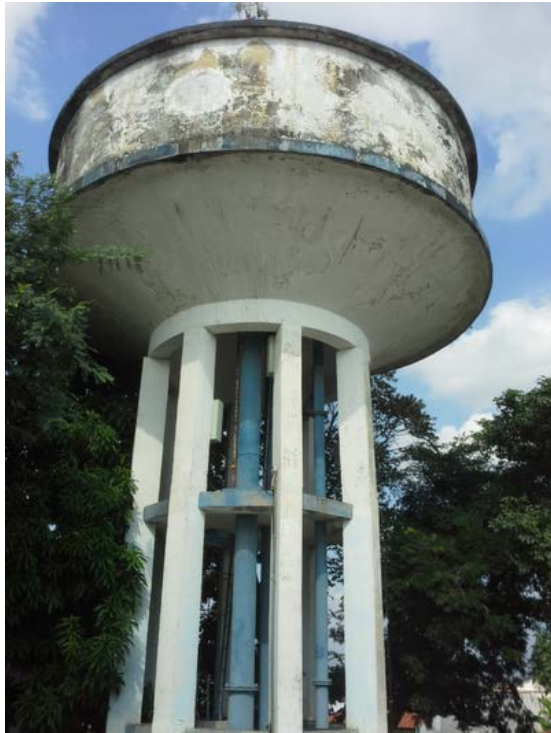
**Imagem(1):**

**As condições visíveis de conservação do reservatório são boas? (rachaduras, corrosão, etc):** Não

**Descrição(1):** Reservatório elevado da ETA

| <b>Imediatas</b> | Realização de limpeza e desinfecção periódicas |

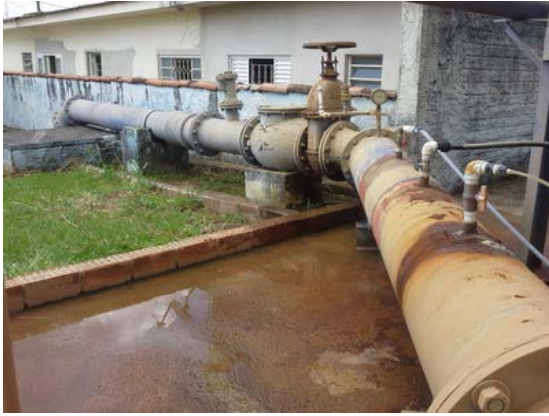
**Imagem(1):**

**Descrição(1):** Chegada da água bruta, medição de pressão e aplicação de barrilha e Sulfato de Alumínio

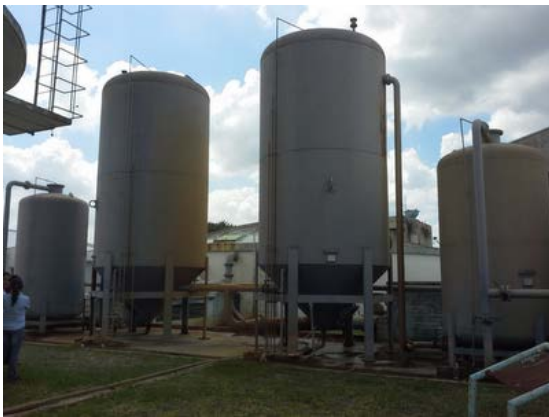
**Imagem(2):**

**Descrição(2):** Decantadores e filtros

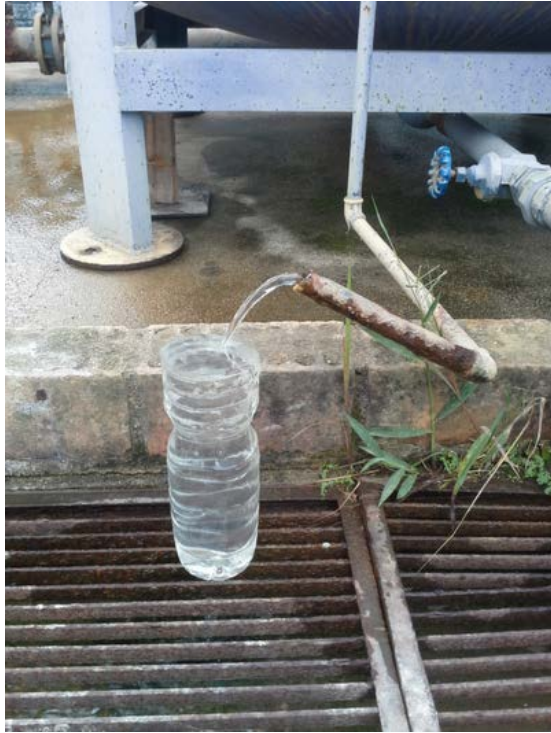
**Imagem(3):**

**Descrição(3):** Saida da água filtrada

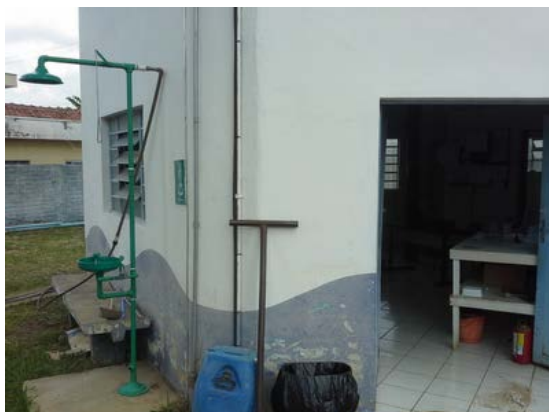
**Imagem(7):**

**Descrição(7):** Chuveiro de emergência e extintor de incêndio

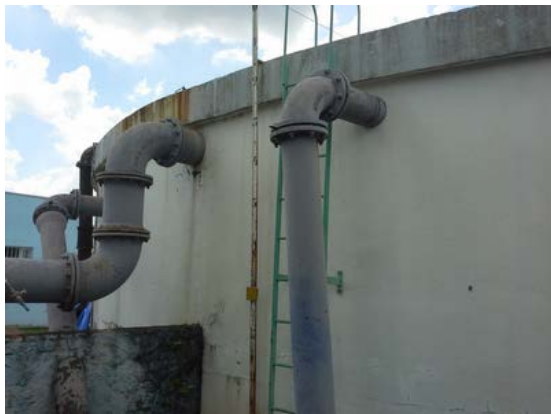
**Imagem(2):**

**Descrição(2):** Tubulações de entrada e extravazão e escada

| Providências necessárias | |
|---|---|
| <b>Imediatas</b> | Estabelecimento de procedimentos para evitar extravazão;<br>Realização de limpeza e desinfecção periódicas;<br>Instalação de telas de proteção contra entrada de insetos e pequenos animais nas tubulações de ventilação |

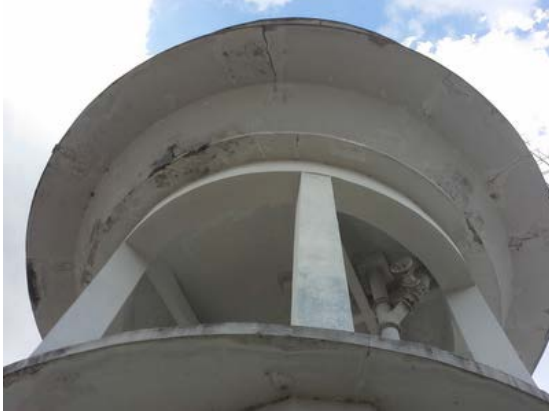
**Imagem(1):**

**Descrição(1):** Laje inferior do reservatório

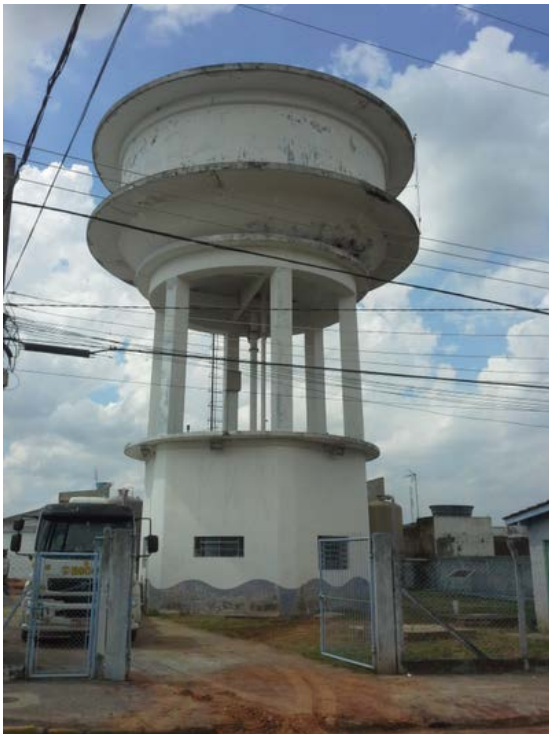
**Imagem(2):**

**Descrição(2):** Aspecto geral do reservatório

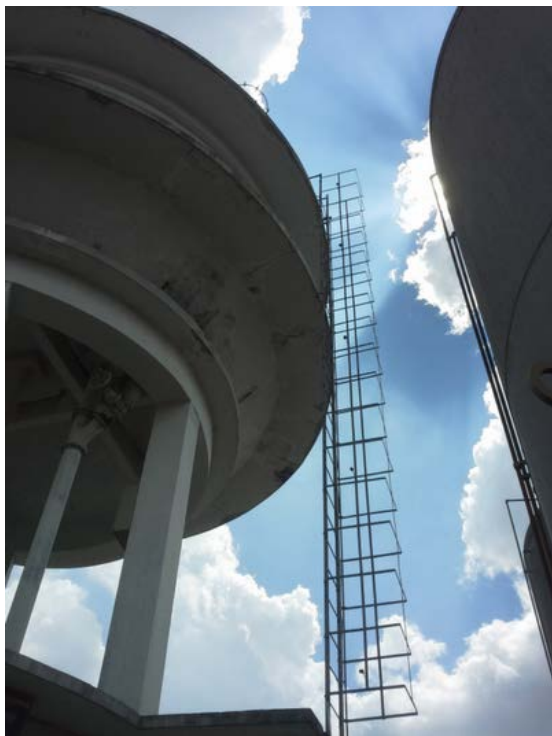
**Imagem(5):**

**Descrição(5):** Escada de acesso e para-raios
