**RELATÓRIO DE FISCALIZAÇÃO TÉCNICA DOS SISTEMAS DE ÁGUA E  
ESGOTO DO MUNICÍPIO DE  
SANTA RITA DO PASSA QUATRO**

**PRESTADOR: Prefeitura Municipal de Santa Rita do Passa Quatro**

**Relatório R1 – Diagnóstico**

**Americana, fevereiro de 2016**

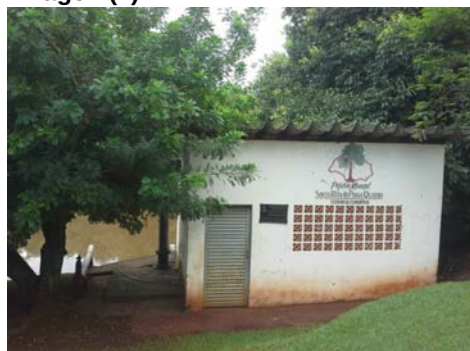
**Imagem(1)**

**Descrição(1):** Captação São Valentim

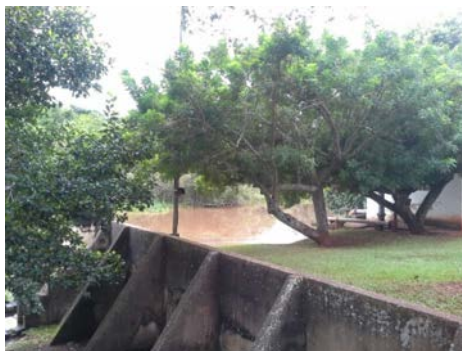
**Imagem(2)**

**Descrição(2):** Captação São Valentim

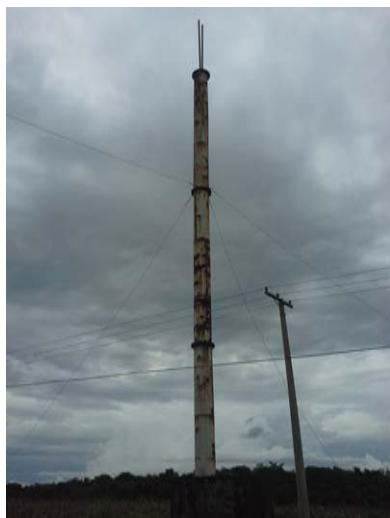
**Imagem(3)**

**Descrição(3):** Torre de equilíbrio

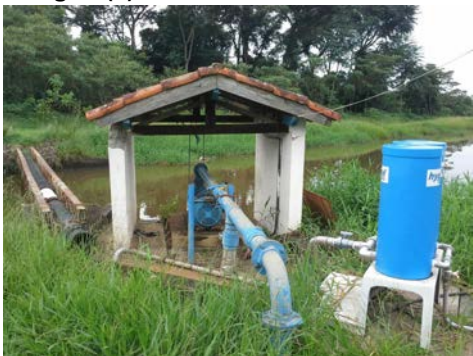
**Imagem(1)**

**Descrição(1):** Local onde caminhão pipa é abastecido

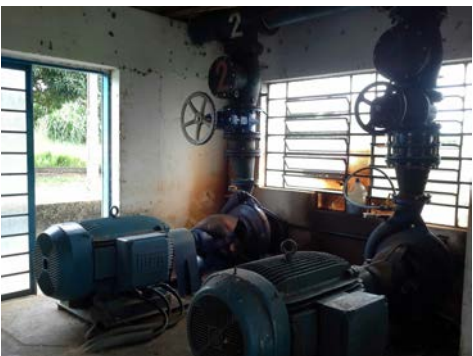
**Imagem(3)**

**Descrição(3):** Conjuntos de recalque

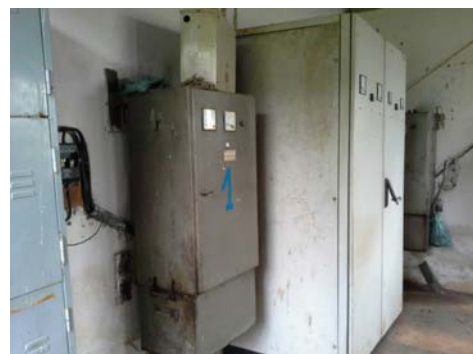
**Imagem(5)**

**Descrição(5):** Painel elétrico

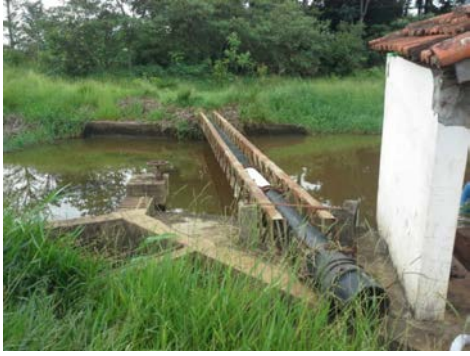
**Imagem(2)**

**Descrição(2):** Chegada água bruta da captação São Valentim

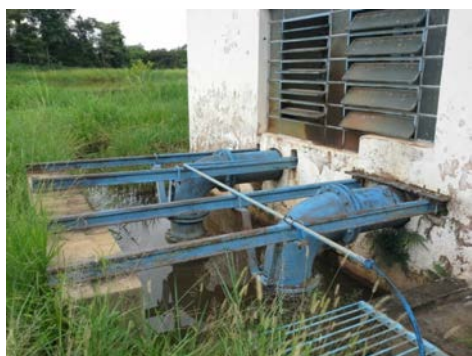
**Imagem(4)**

**Descrição(4):** Ponto de Sucção

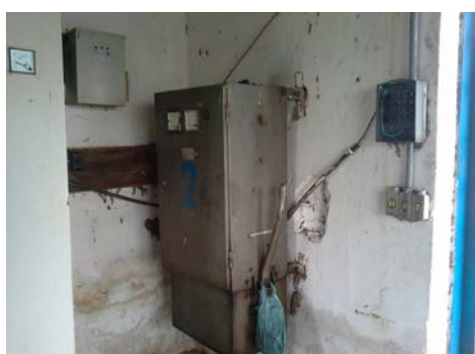
**Imagem(6)**

**Descrição(6):** Painel elétrico

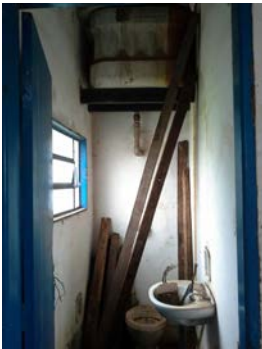
**Imagem(9)**

**Descrição(9):** Banheiro

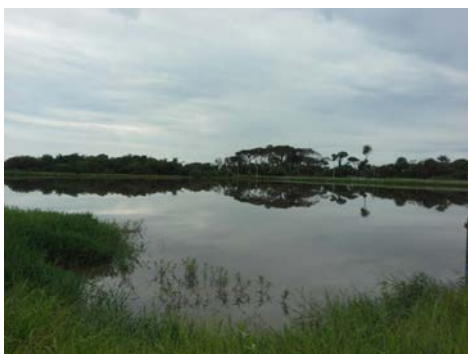
**Imagem(11)**

**Descrição(11):** Represa Passa Quatro

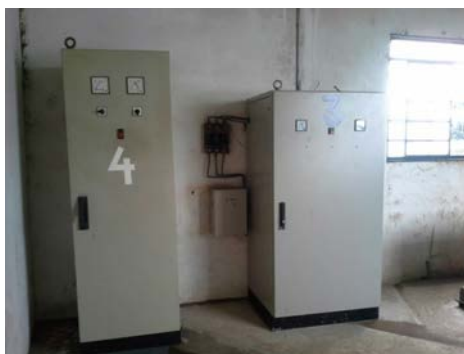
**Imagem(8)**

**Descrição(8):** Painelelétrico

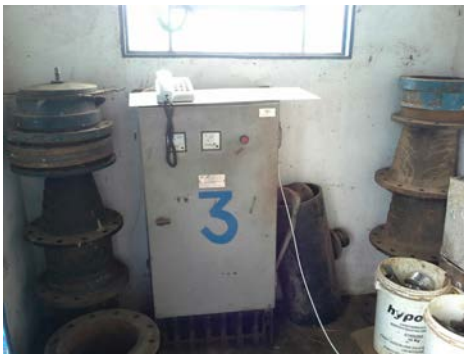
**Imagem(12)**

**Descrição(12):** Painelelétrico

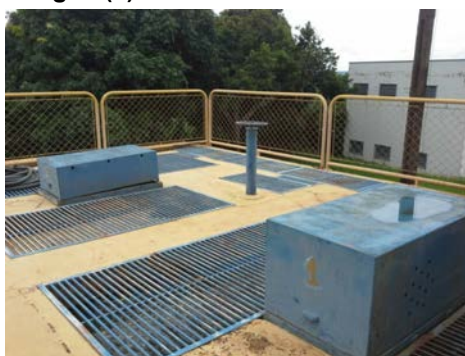
**Imagem(2)**

**Descrição(2):** Floculador

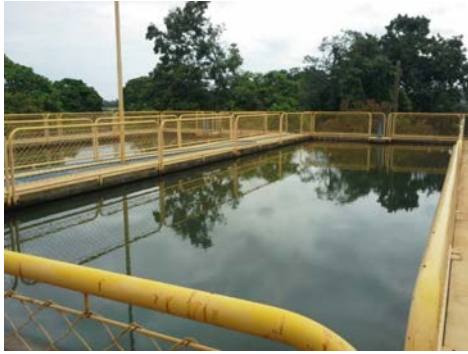
**Imagem(3)**

**Descrição(3):** Decantador

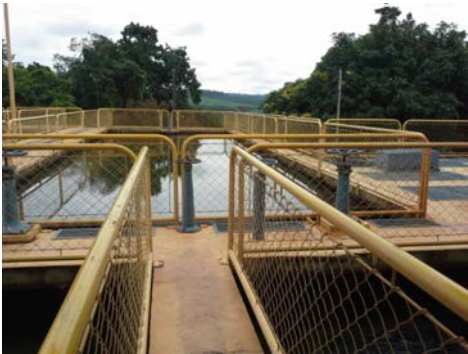
**Imagem(5)**

**Descrição(5):** Visão geral ETA módulo I

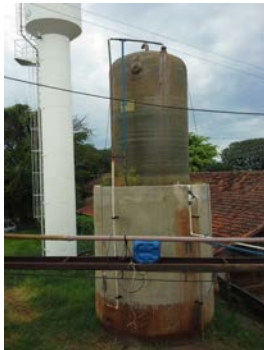
**Imagem(7)**

**Descrição(7):** Armazenamento PAC

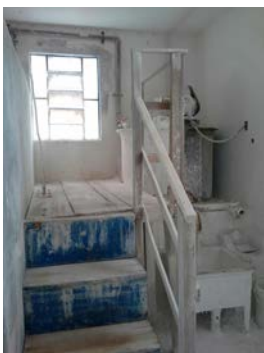
**Imagem(9)**

**Descrição(9):** Misturador de cal

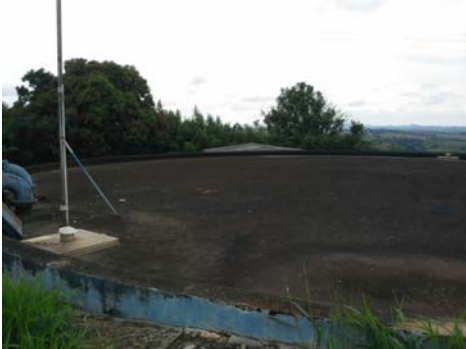
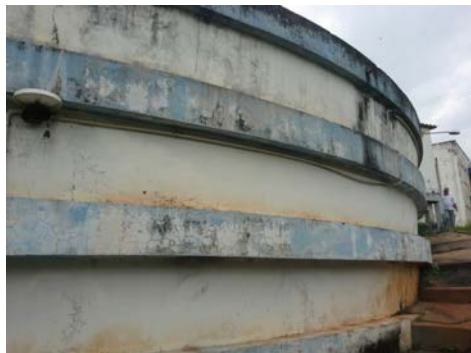
**As condições visíveis de conservação do reservatório são boas? (rachaduras, corrosão, etc):** Não

**Descrição(1):** Reservatório ETA

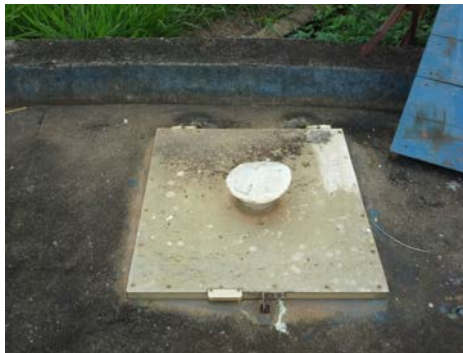
**Imagem (2)**

**Descrição(2):** Tampa inspeção

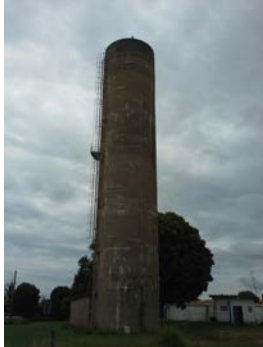
**Imagem(1)**

**As condições visíveis de conservação do reservatório são boas? (rachaduras, corrosão, etc):** Não

**Existem vazamentos aparentes nas instalações? :** Sim

**Descrição(1):** Reservatório elevado Jardim Bonanza

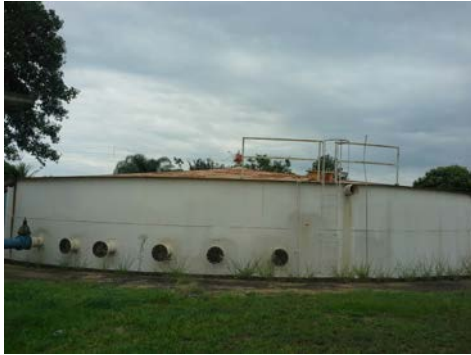
**Imagem(1)**

**As condições visíveis de conservação do reservatório são boas? (rachaduras, corrosão, etc):** Não

**Descrição(1):** Reservatório apoiado Jardim Bonanza

**Informações complementares:** Cobertura com indícios de corrosão.

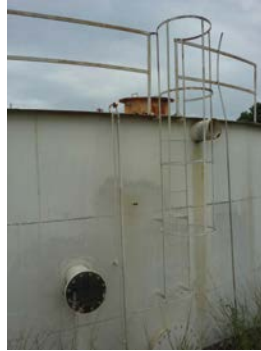
**Imagem (2)**

**Descrição(2):** Detalhe escada de acesso

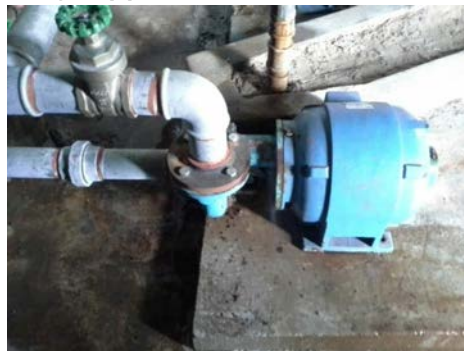
**Imagem(2)**

**Descrição(2):** Detalhe drenagem gaxeta

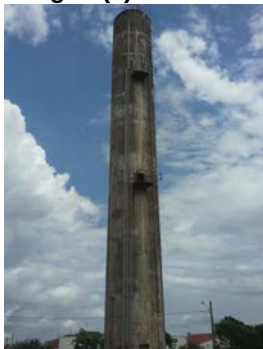
**Imagem(1)**

**As condições visíveis de conservação do reservatório são boas? (rachaduras, corrosão, etc):** Não

**Descrição(1):** Reservatório Jardim Nova Santa Rita

**Informações complementares:** Desativado.

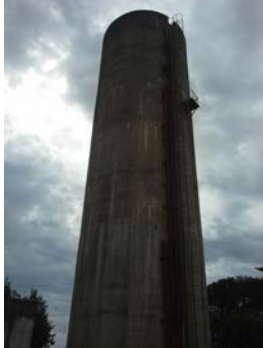
**Imagem(1)**

**As condições visíveis de conservação do reservatório são boas? (rachaduras, corrosão, etc):** Não

**Descrição(1):** Reservatório Garagem Municipal

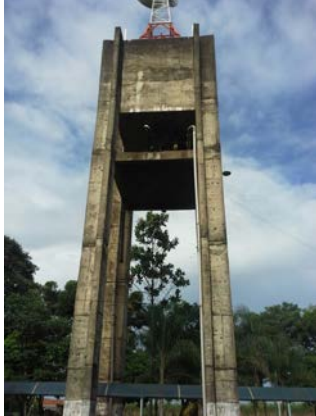
**Imagem(1)**

**As condições visíveis de conservação do reservatório são boas? (rachaduras, corrosão, etc):** Não

**Descrição(1):** Reservatório Escola Agrícola

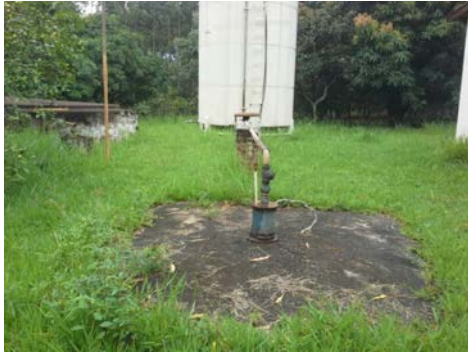
**Imagem(1)**

**Descrição(1):** Poço de cima Santa Cruz da Estrela

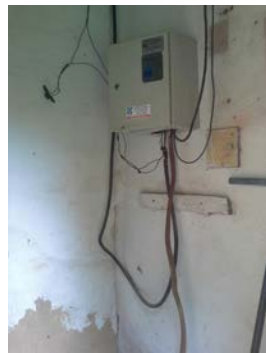
**Imagem(3)**

**Descrição(3):** Pannel elétrico

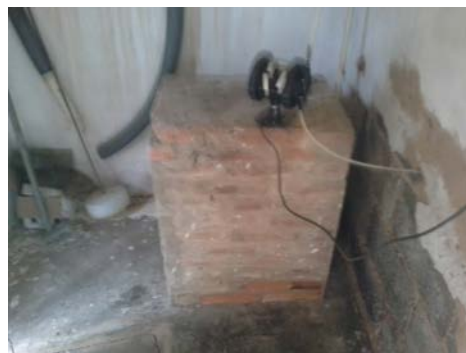
**Imagem(4)**

**Descrição(4):** Dosagem de cloro

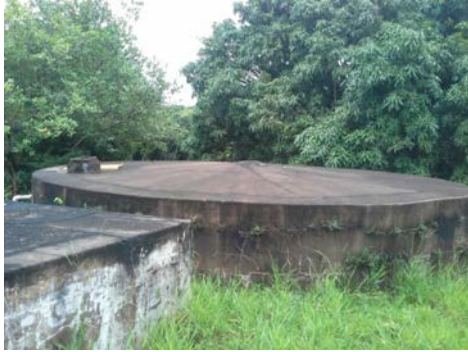
**Imagem(1)**

**As condições visíveis de conservação do reservatório são boas? (rachaduras, corrosão, etc):** Não

**Existem vazamentos aparentes nas instalações? :** Sim

**Descrição(2):** Reservatório

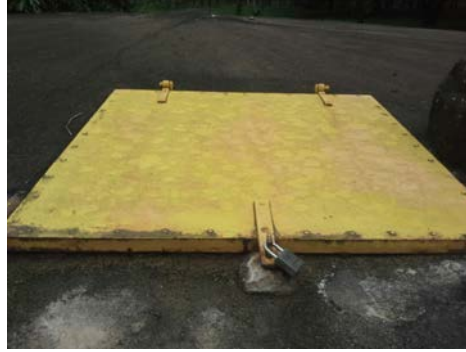
**Imagem(5)**

**Descrição(2):** Tampa inspeção

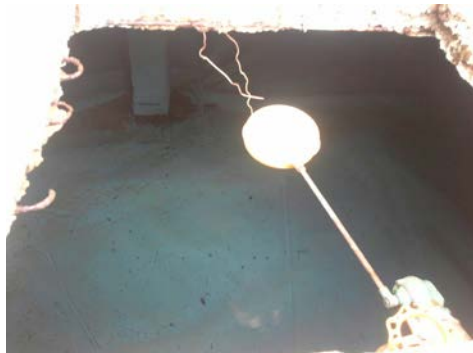
**Imagem(3)**

**Descrição(3):** Bóia

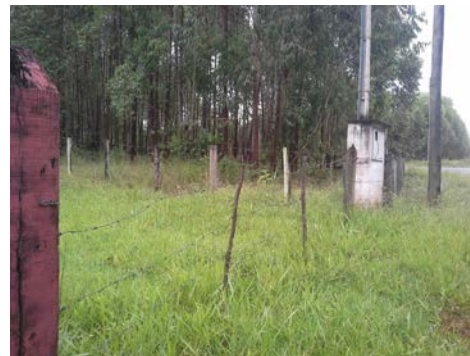
**Imagem(4)**

**Descrição(4):** Cerca

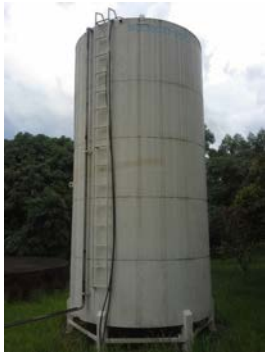
**Imagem(1)**

**Descrição(1):** Escada de acesso

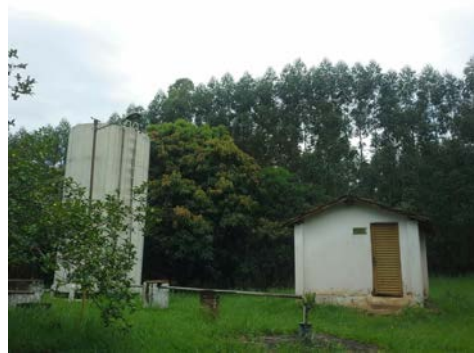
**Imagem(2):**

**Descrição(2):** Reservatório de cima Santa Cruz da Estrela

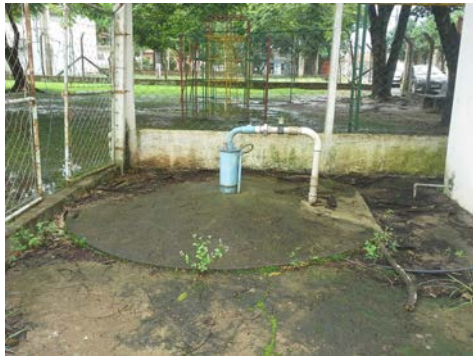
**Imagem(1)**

**Descrição(1):** Poço de baixo Santa Cruz da Estrela

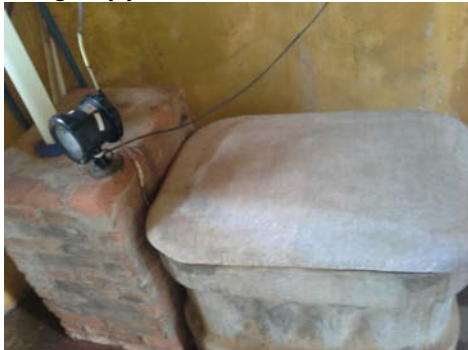
**Imagem(1)**

**Descrição(1):** Hipoclorito

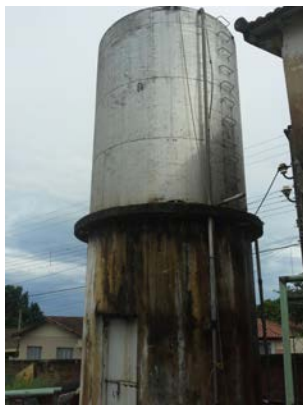
**Imagem(5)**

**As condições visíveis de conservação do reservatório são boas? (rachaduras, corrosão, etc):** Não

**Existem vazamentos aparentes nas instalações? :** Sim

**Descrição(5):** Reservatório de baixo Santa Cruz da Estrela

| Providências - Sistema de abastecimento de Água (SAA) | | |
|---|---|---|
| Reservatório junto ao Poço de baixo Santa Cruz da Estrela | Imediatas | Reparo dos vazamentos<br>Identificação da área<br>Providenciar a dosagem de flúor |

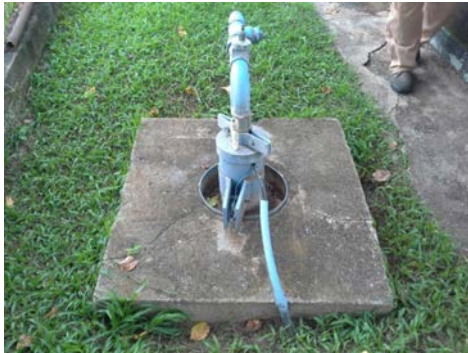
**Imagem(1)**

**Descrição(1):** Poço Albinópolis

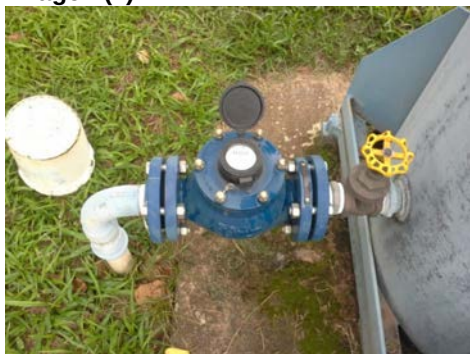
**Imagem(1)**

**Descrição(1):** Macromedidor

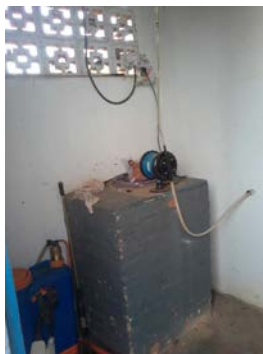
**Imagem (2)**

**Descrição(2):** Dosadora de cloro

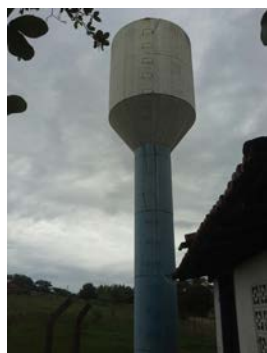
**Imagem (3)**

**Descrição(3):** Reservatório Albinópolis

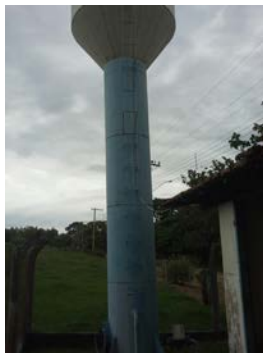
**Imagem(4)**

**Há guarda corpo na laje de cobertura? :** Não

**Descrição(4):** Ausência de guarda corpo

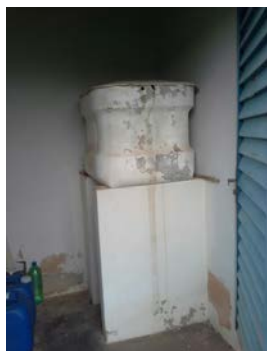
**Imagem(5)**

**Descrição(5):** Armazenamento cloro

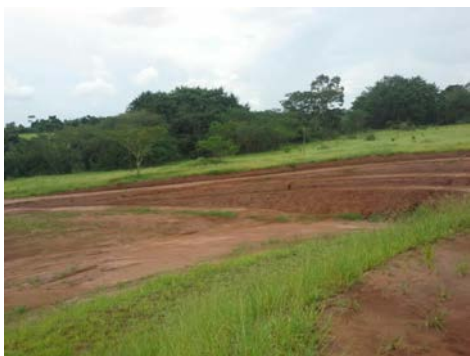
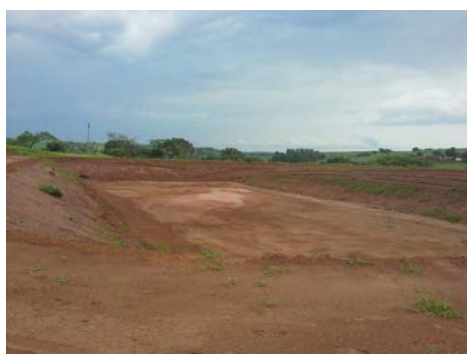
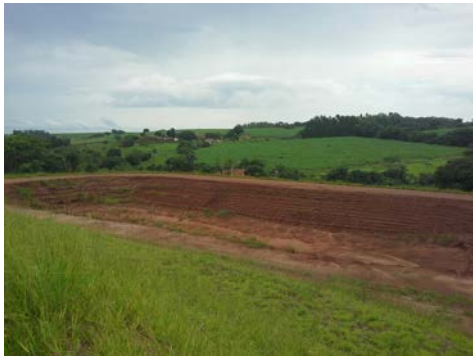
**Descrição(1):** Terraplanagem

**Descrição(4):** Terraplanagem

**Descrição(5):** Terraplanagem

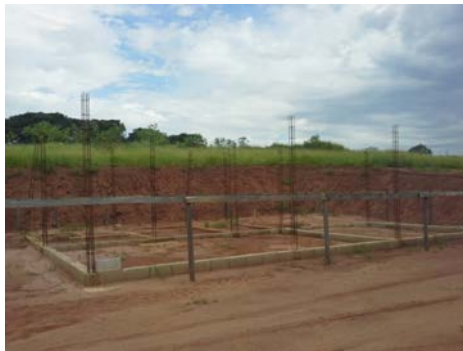
**Imagem(2)**

**Descrição(2):** Obra
