**RELATÓRIO DE FISCALIZAÇÃO TÉCNICA DOS SISTEMAS DE ÁGUA E
ESGOTO DO MUNICÍPIO DE
SANTO ANTÔNIO DE POSSE**

PRESTADOR: SERVIÇO AUTÔNOMO DE ÁGUA E ESGOTO POSSENSE - SAAEP

Relatório R1 – Diagnóstico

Americana, julho de 2017

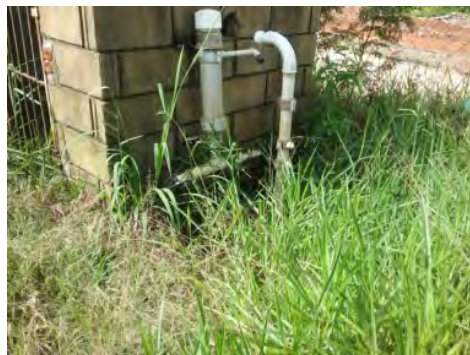
Descrição: Vista geral da área

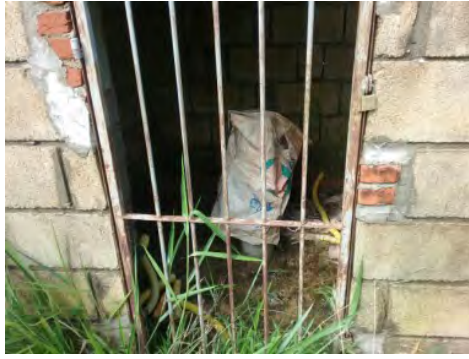
Descrição: Vista geral do poço (desativado)

Informações complementares: Inoperante. Motor está em conserto

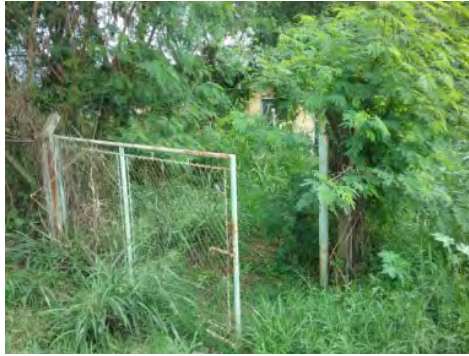
Descrição: Vista geral da área

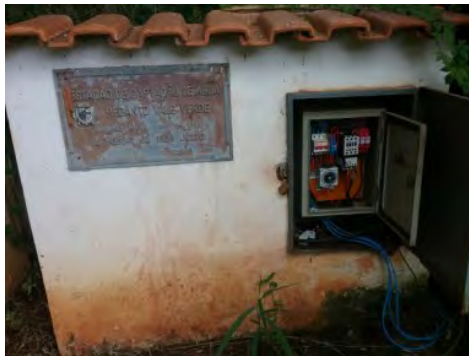
Descrição: Detalhe painel

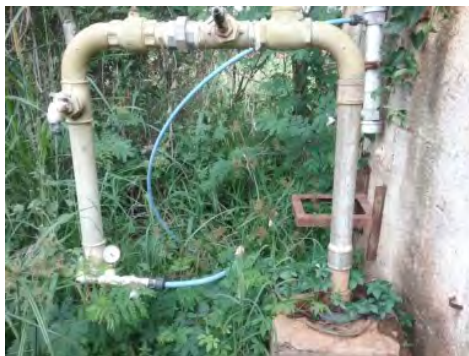
Descrição: Detalhe barrilete do poço

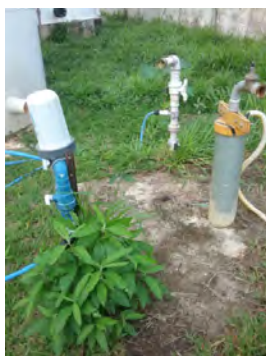
Descrição: Vista geral do barrilete (desmontado)

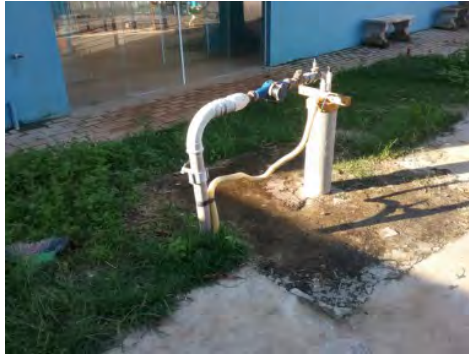
Descrição: Vista geral do poço

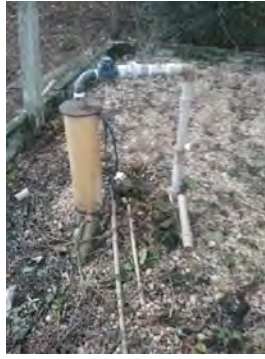
Descrição: Vista do barrilete do poço

Informações complementares: Não foi possível registrar, mas foi constatado pequeno vazamento na união do barrilete do poço.

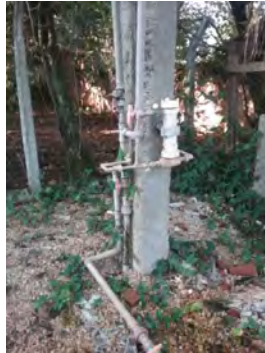
Descrição: Dosagem de cloro e flúor

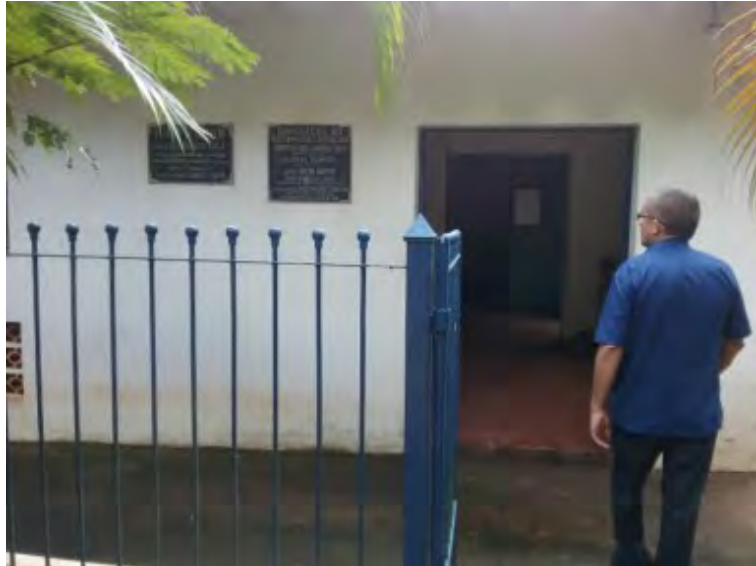
Descrição(1): Vista geral da fachada

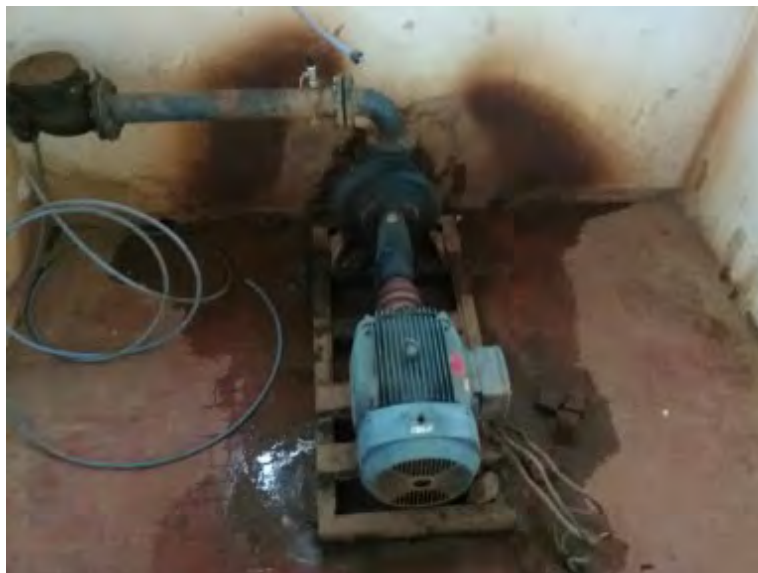
Descrição(2): Conjunto moto-bomba

SISTEMA DE ABASTECIMENTO DE ÁGUA - SAA			
Sistema	Local	Recomendações	Prazos
Captação Superficial/Manancial	Benfica	Providenciar conjunto moto bomba reserva	Médio Prazo
		Instalar extintor de incêndio	Imediato
		Instalação de identificação da área	Médio Prazo
		Providenciar outorga de captação	Médio Prazo
		Adequar drenagem da água de lubrificação de gaxetas	Médio Prazo
		Reparar os vazamentos aparentes	Imediato
	Barreiro	Providenciar fechamento da área	Médio Prazo
		Instalar extintor de incêndio	Imediato
		Instalação de identificação da área	Médio Prazo

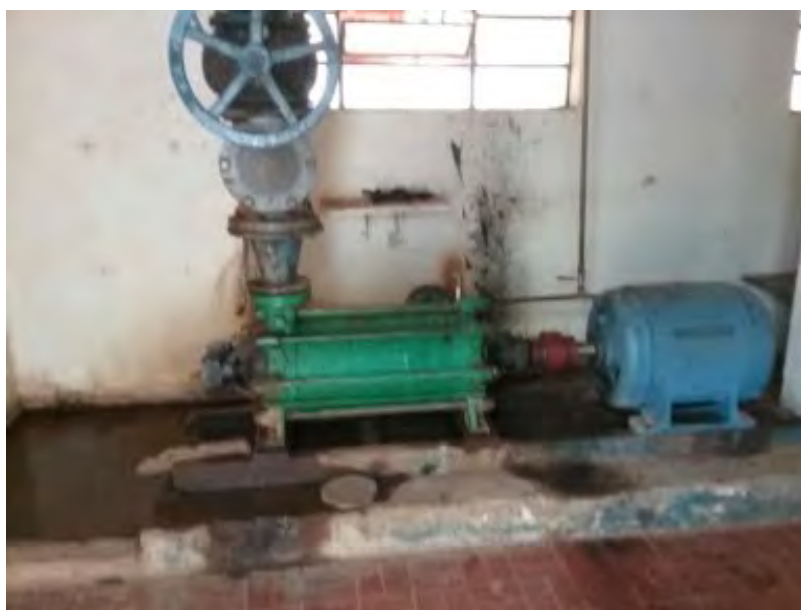
Descrição(3): Conjunto moto-bomba

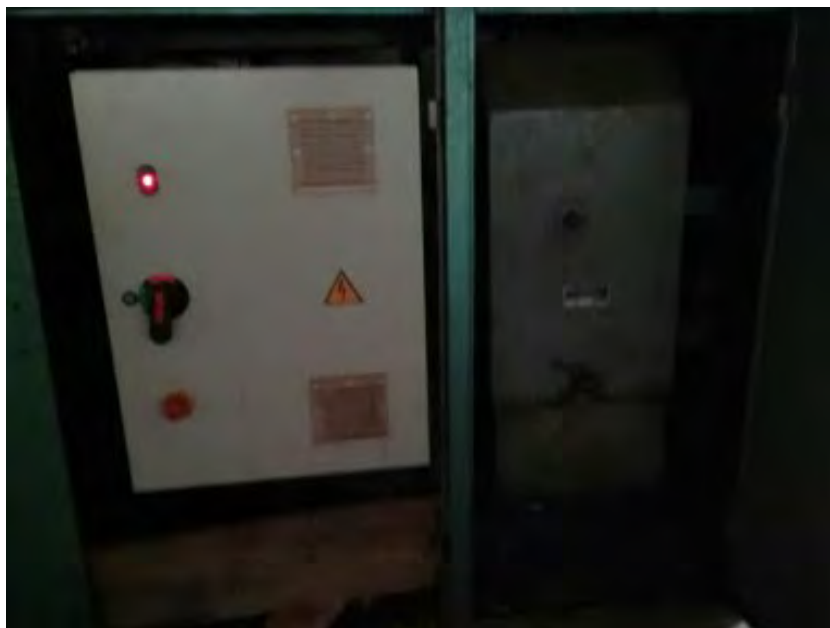
Descrição(7): Painel elétrico

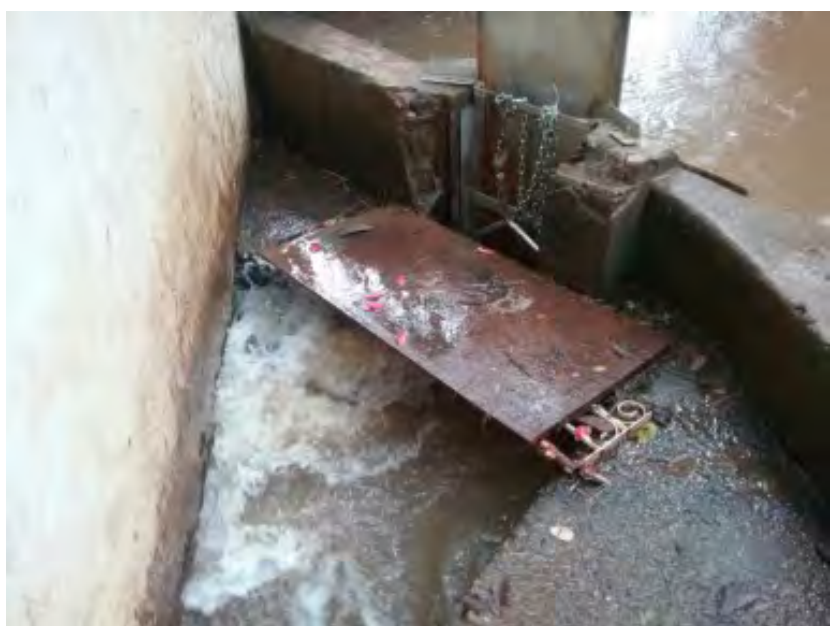
Descrição(8): Comporta de entrada

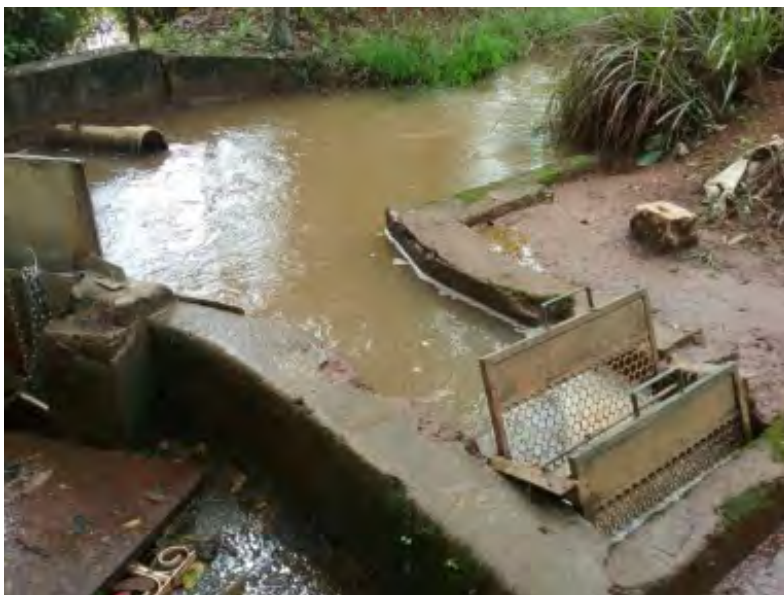
Descrição(9): canal de captação
Imagem(10)

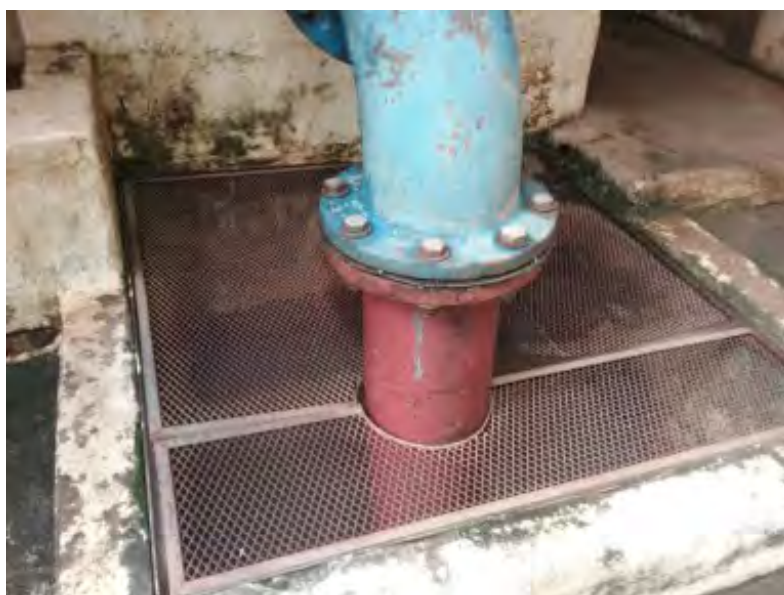
Descrição(10): Sucção

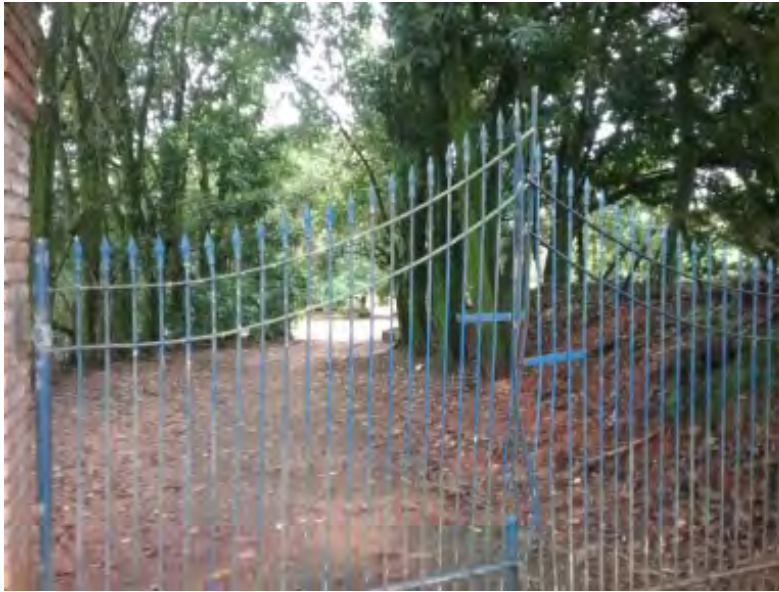
Descrição(12): Vista geral

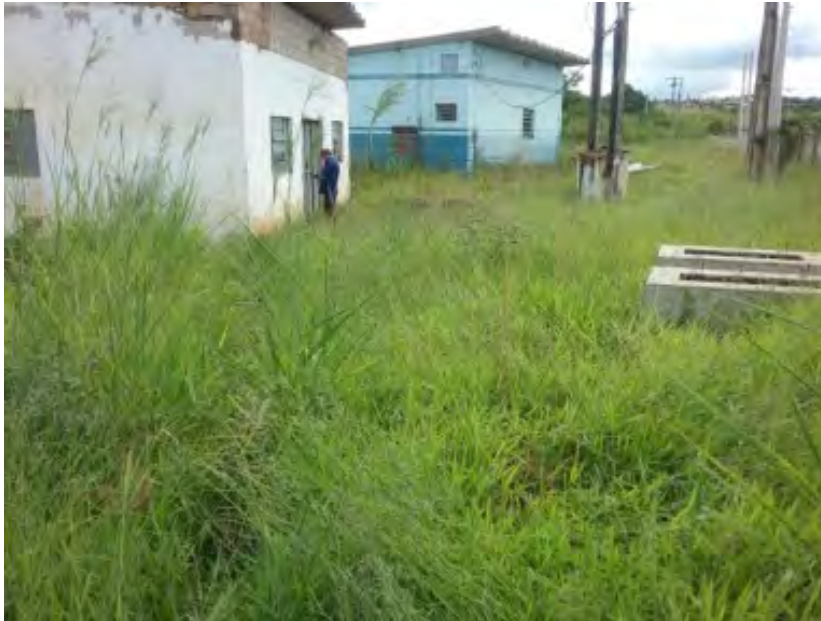
Descrição(1): Vista geral da área

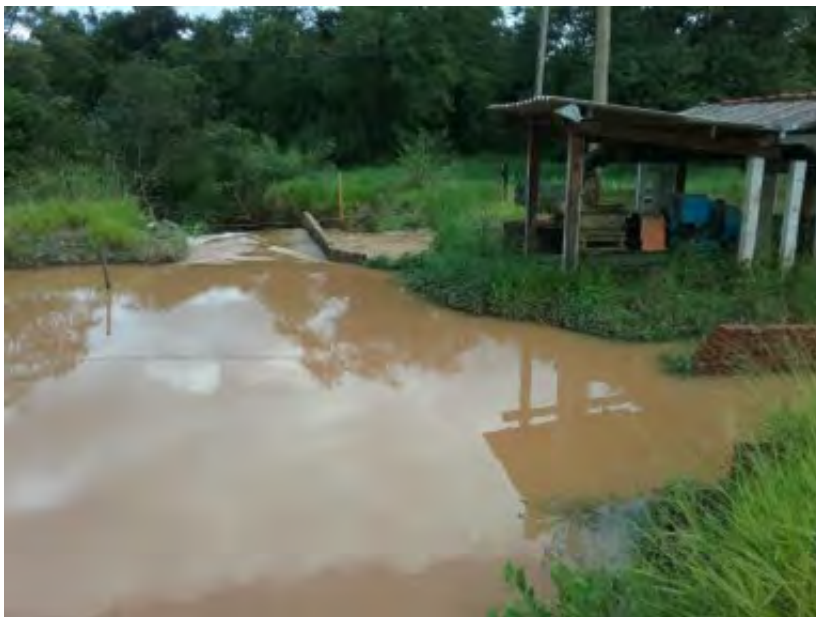
Descrição(2): Trecho da captação

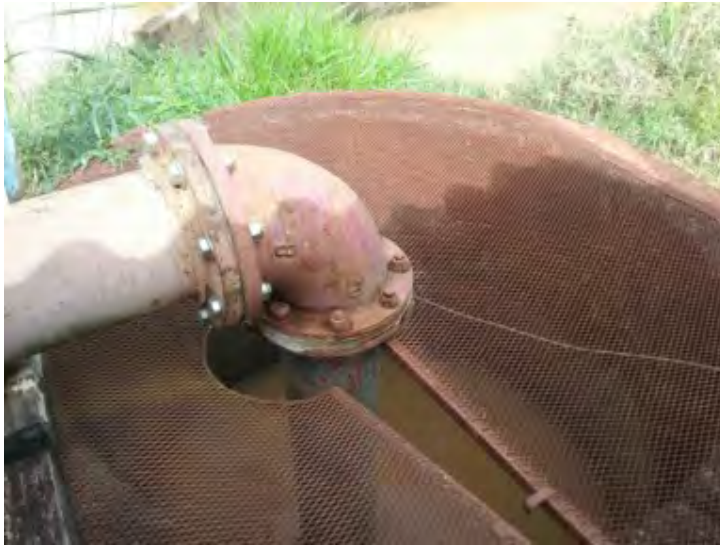
Descrição(5): Sucção da água bruta
Imagem(6)

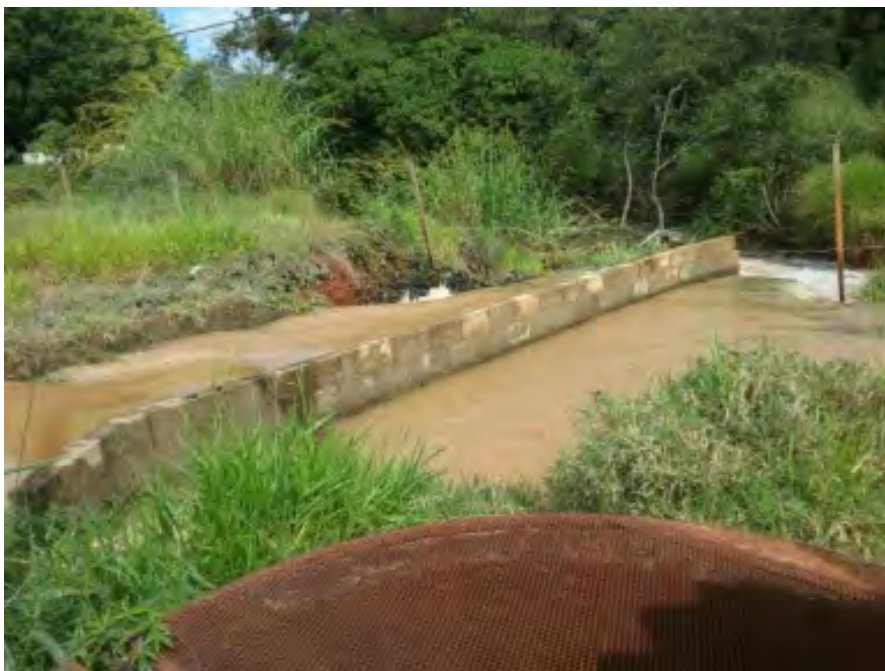
Descrição(6): Barragem

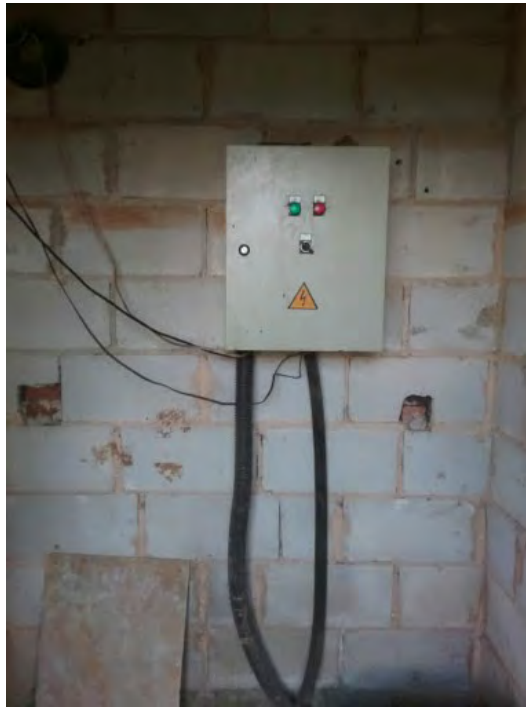
Descrição(3): Painel elétrico

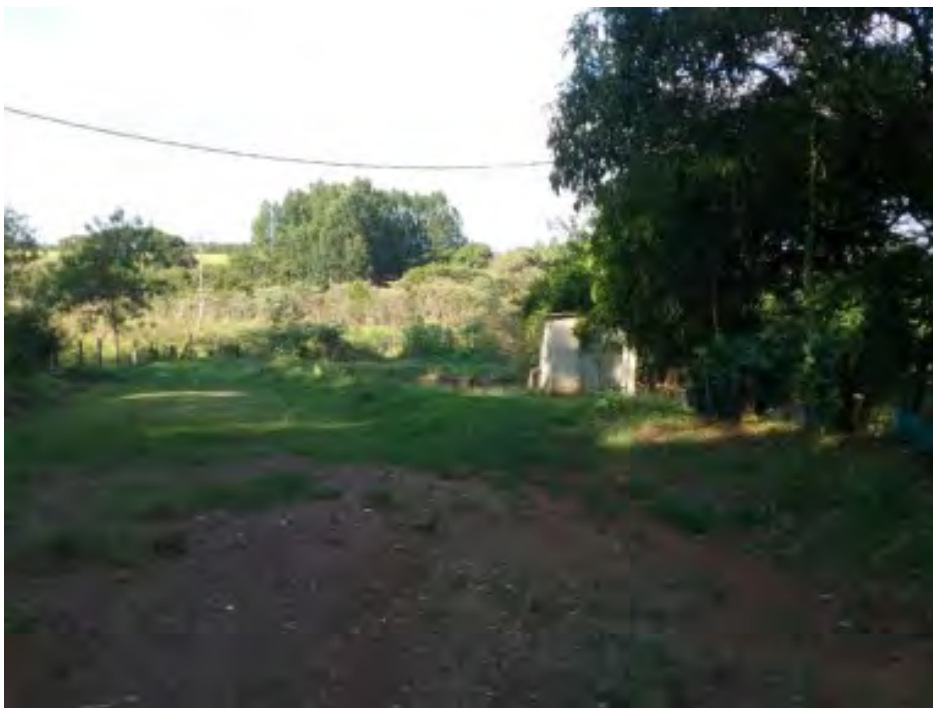
Imagem(4)

Descrição(4): Vista geral da área

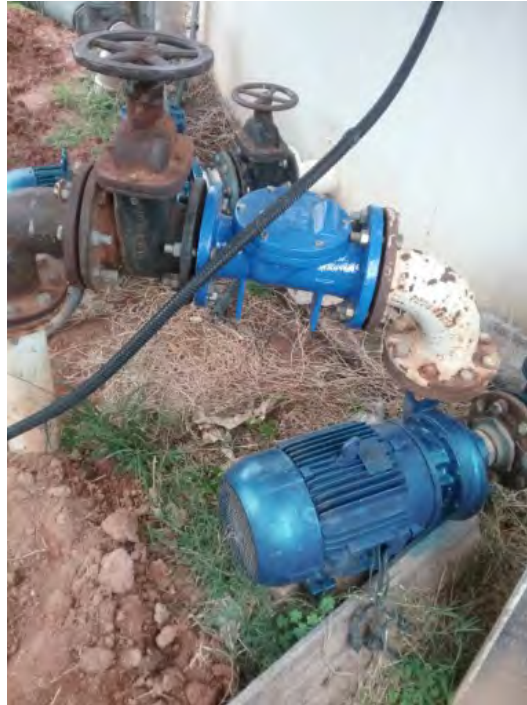
Imagem(1)

Descrição(1): Conjunto moto-bomba

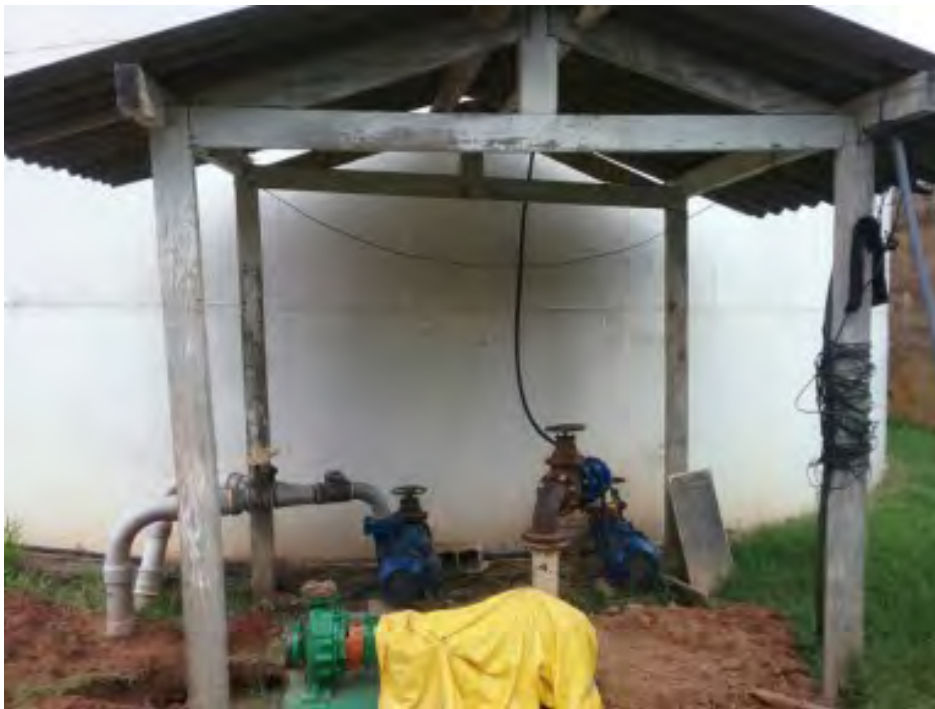
Imagem(4)

Descrição(4): casa de bomba

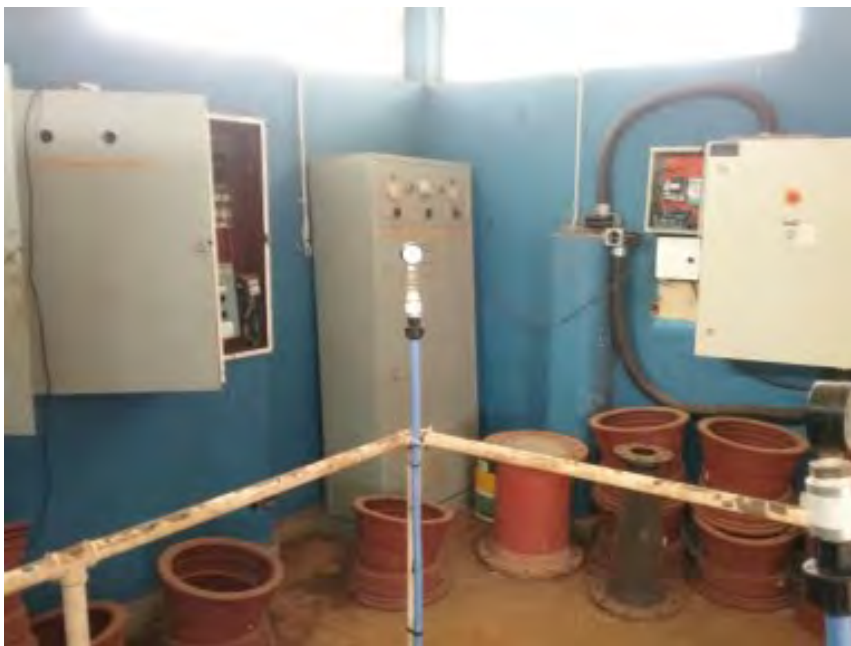
Descrição(2): Paineleletrico

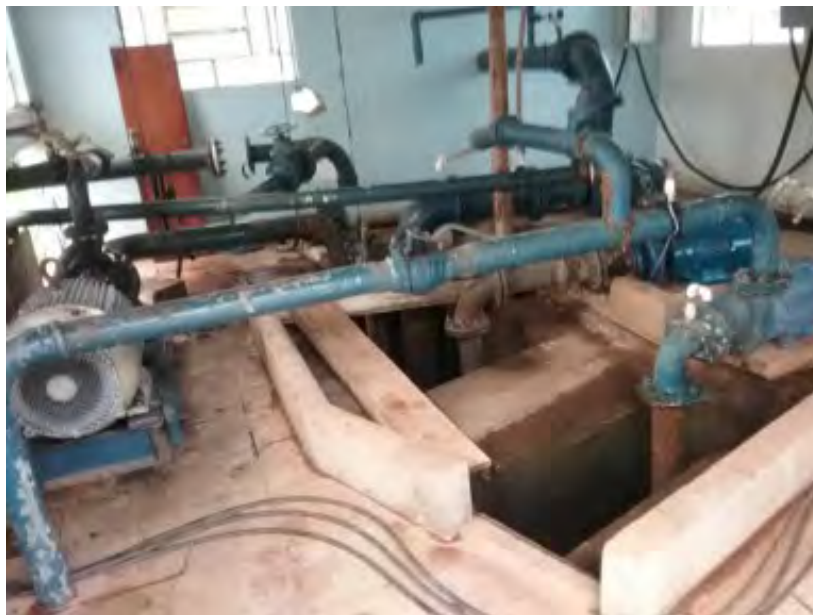
Descrição(1): Vista geral da casa de bombas
Imagem(2)

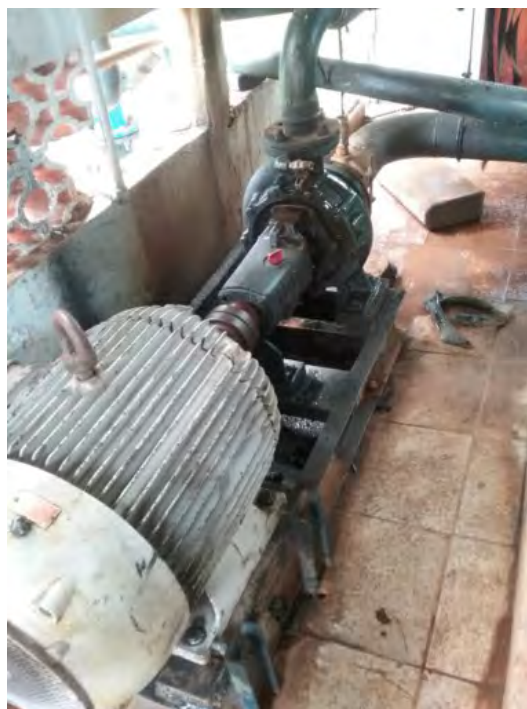
Descrição(2): Conjunto moto-bomba

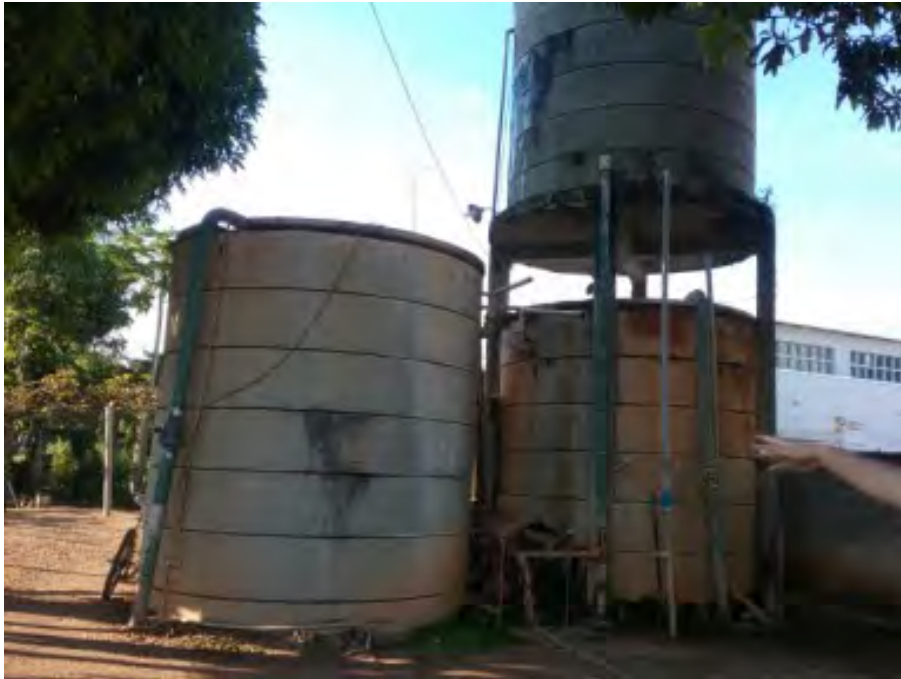
FOTOS(1)

Descrição: Unidades de tratamento

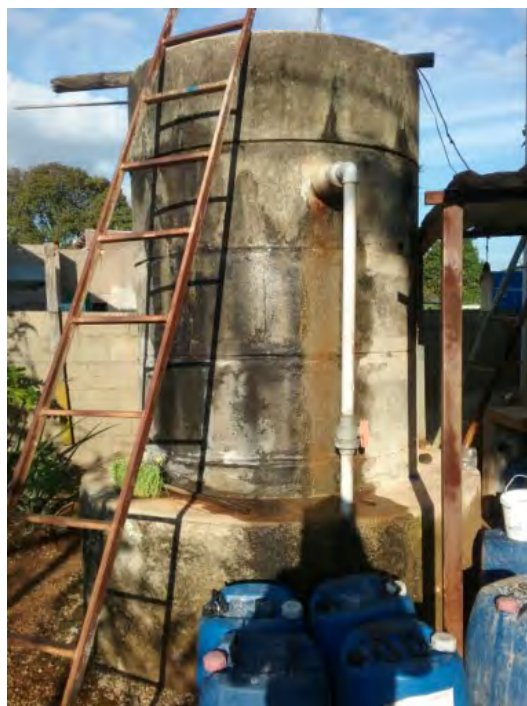
FOTOS(2)

Descrição: Unidade de filtração

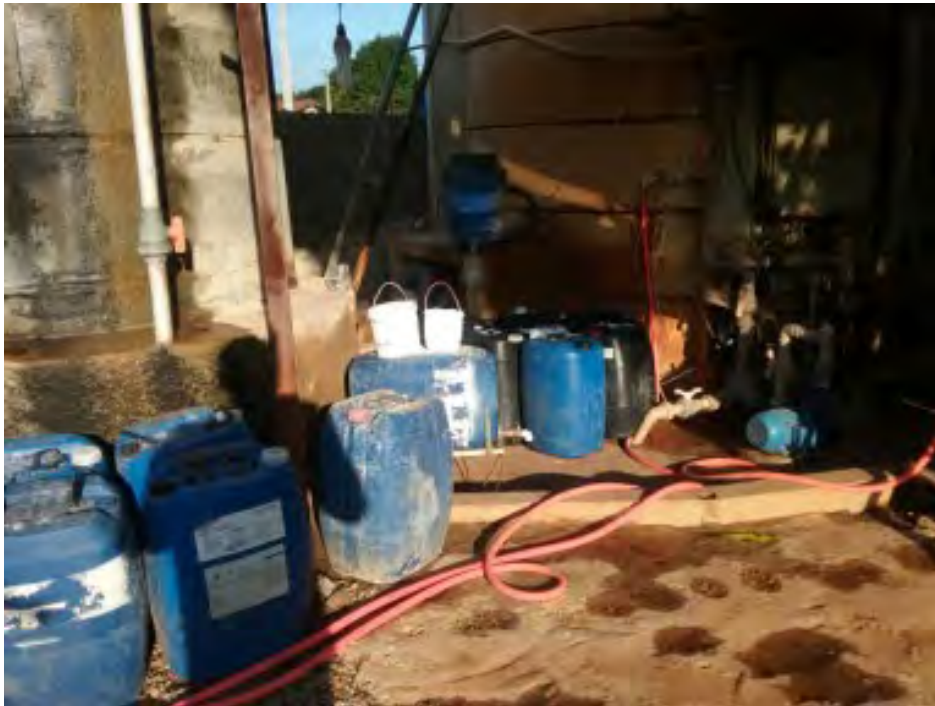
FOTOS(3)

Descrição: Área armazenamento

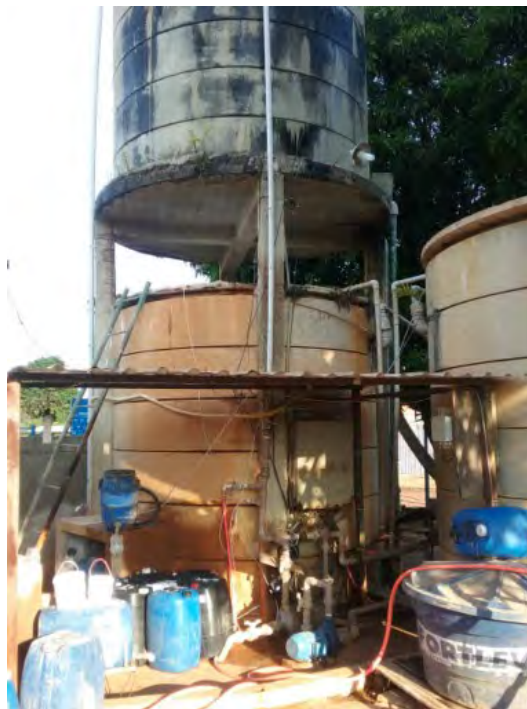
FOTOS(4)

Descrição: Vista geral da ETA

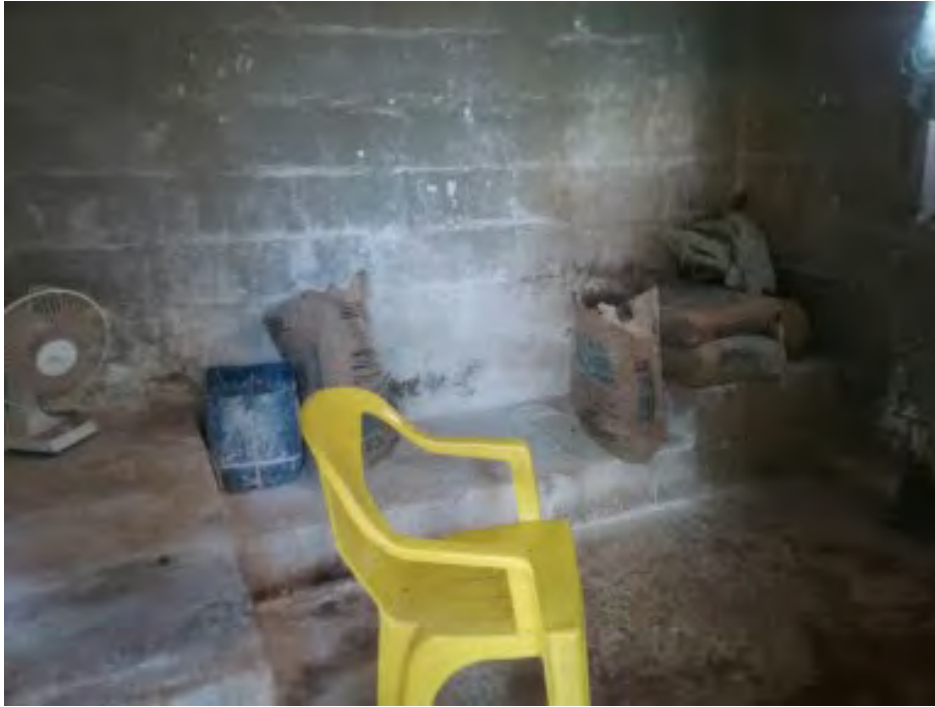
FOTOS(5)

Descrição: Armazenamento de cal
FOTOS(6)
Imagem

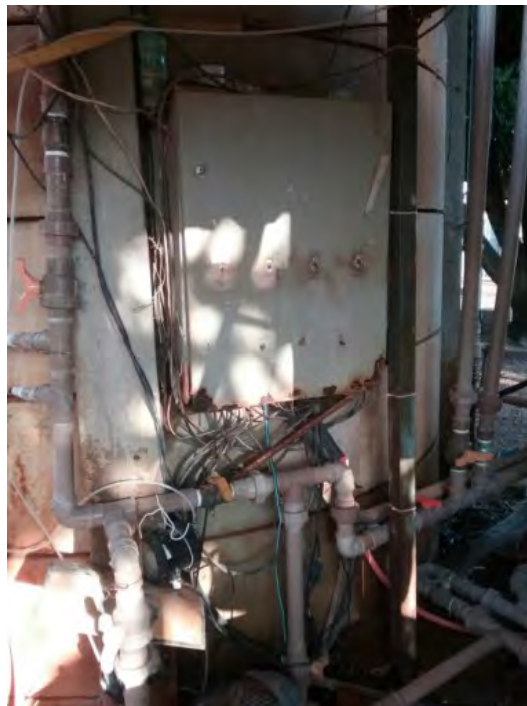
Descrição: Painel elétrico
FOTOS(7)

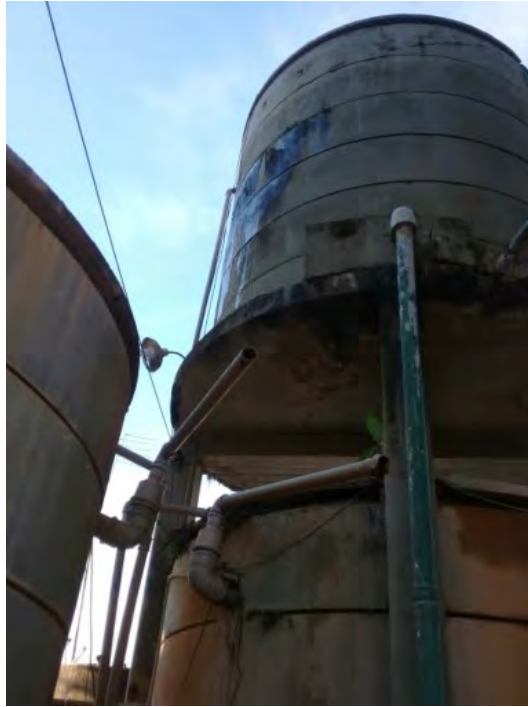
Descrição: Reservatório Elevado

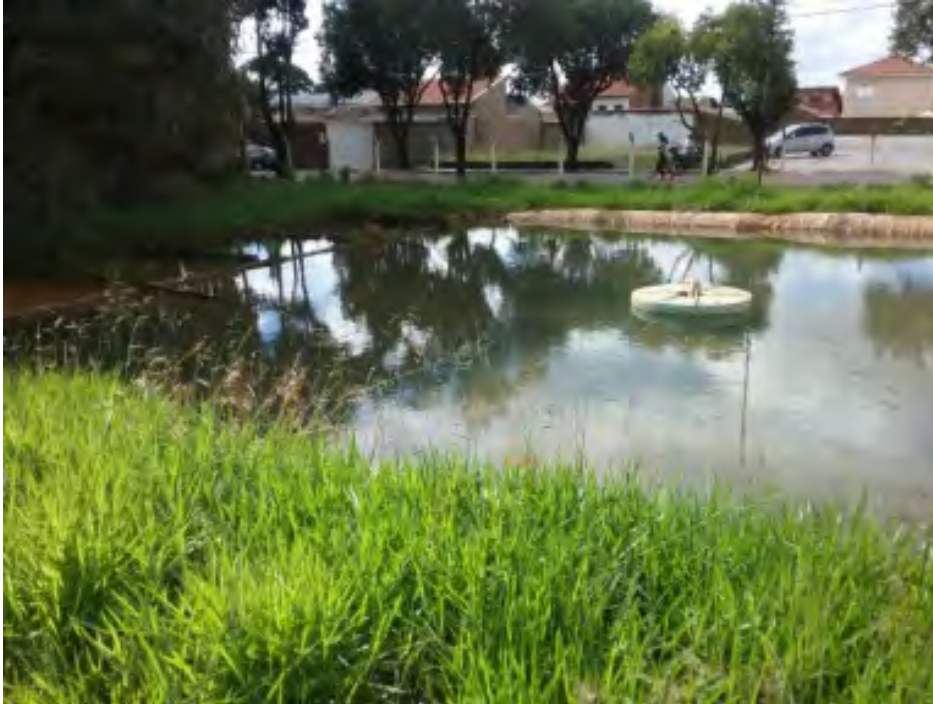
FOTOS(7)

Descrição: Lagoa de tratamento do lodo da ETA
FOTOS(8)

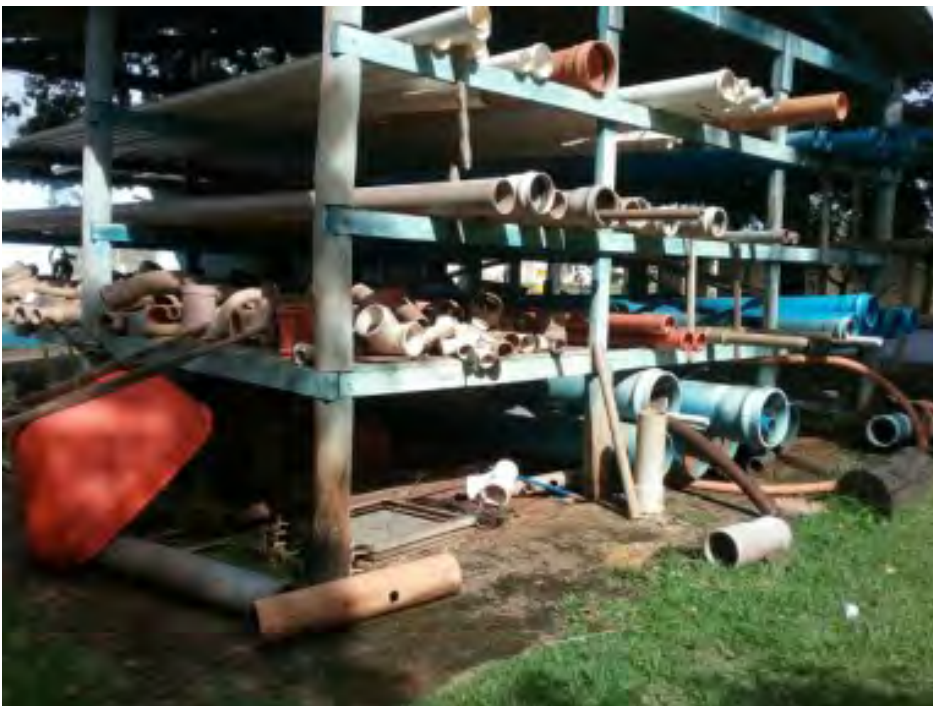
Descrição: Estoque de materiais

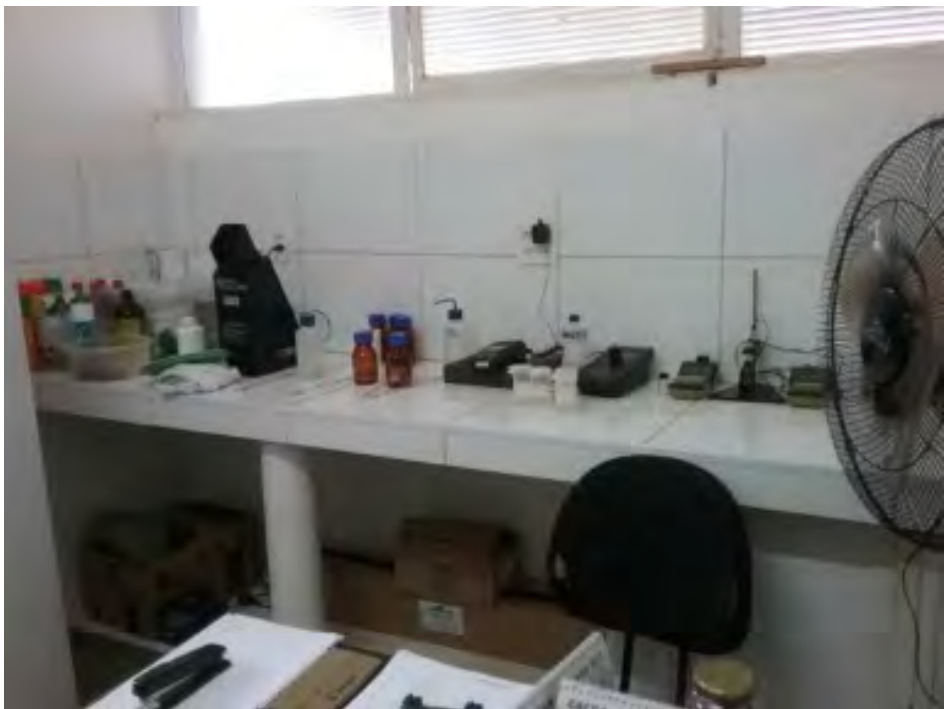
FOTOS(9)

Descrição: Laboratório
FOTOS(10)

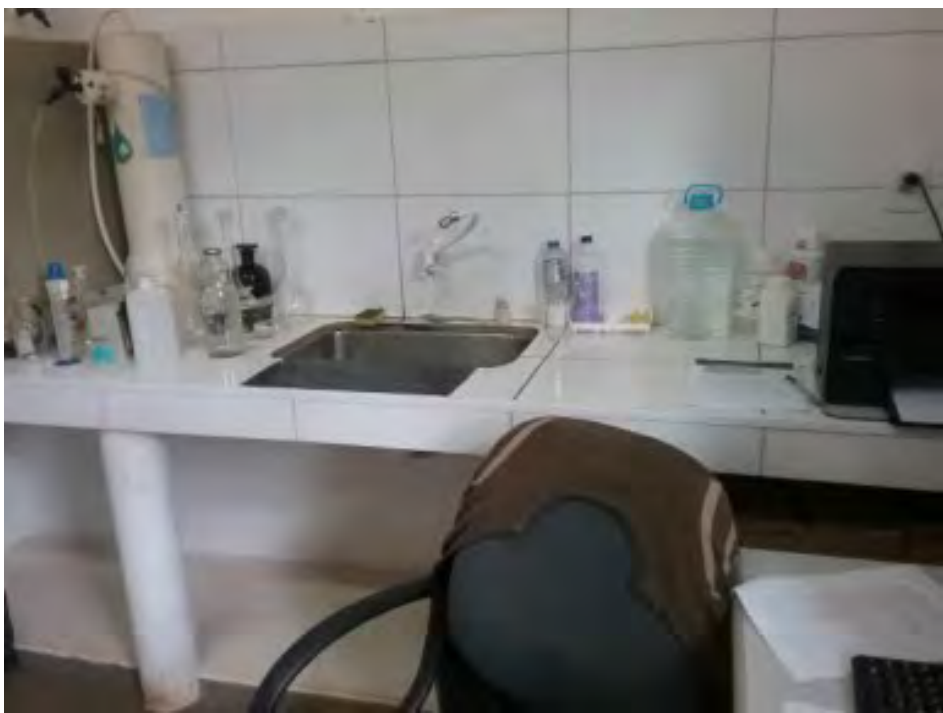
Descrição: Laboratório

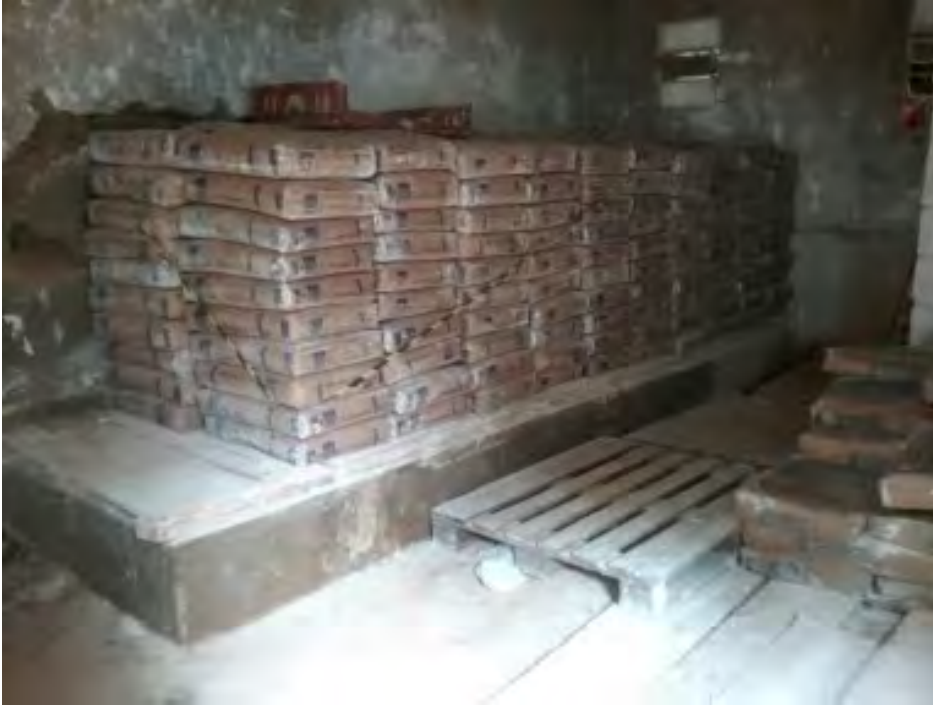
FOTO (11)

Descrição: Local de armazenagem de cal

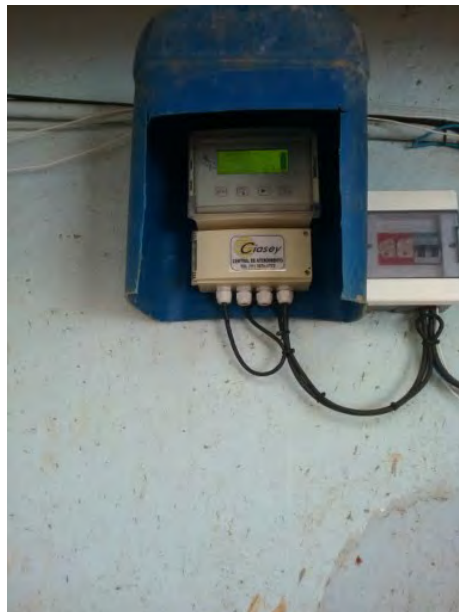
FOTOS(12)

Descrição: Medidor de vazão

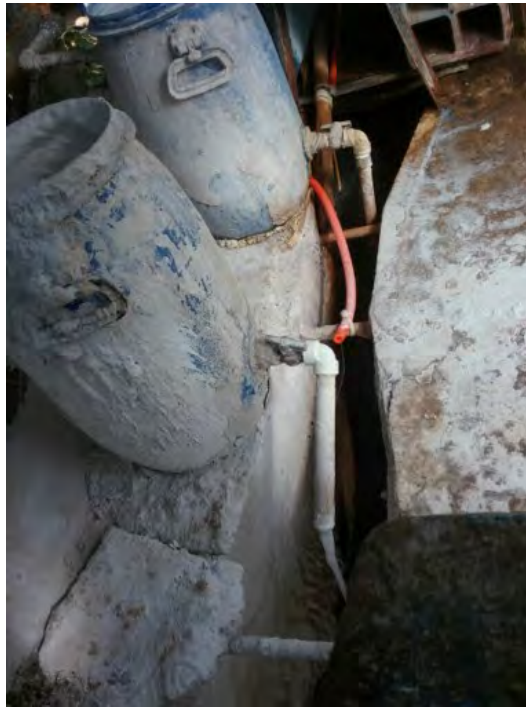
FOTOS(13)

Descrição: Dosagem de cal e cloro
FOTOS(14)

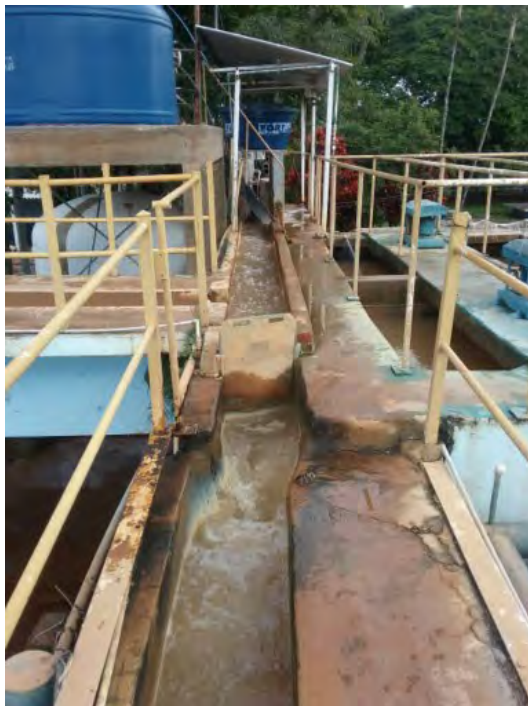
FOTOS(15)

Descrição: Canal de entrada
FOTOS(16)

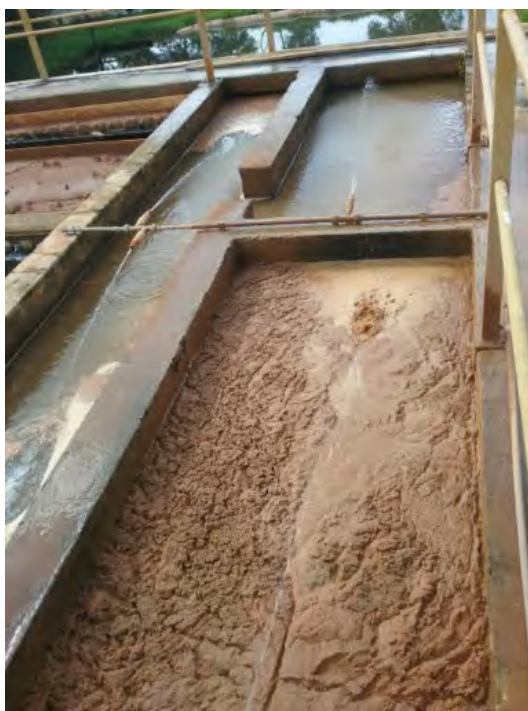
Descrição: Floculadores

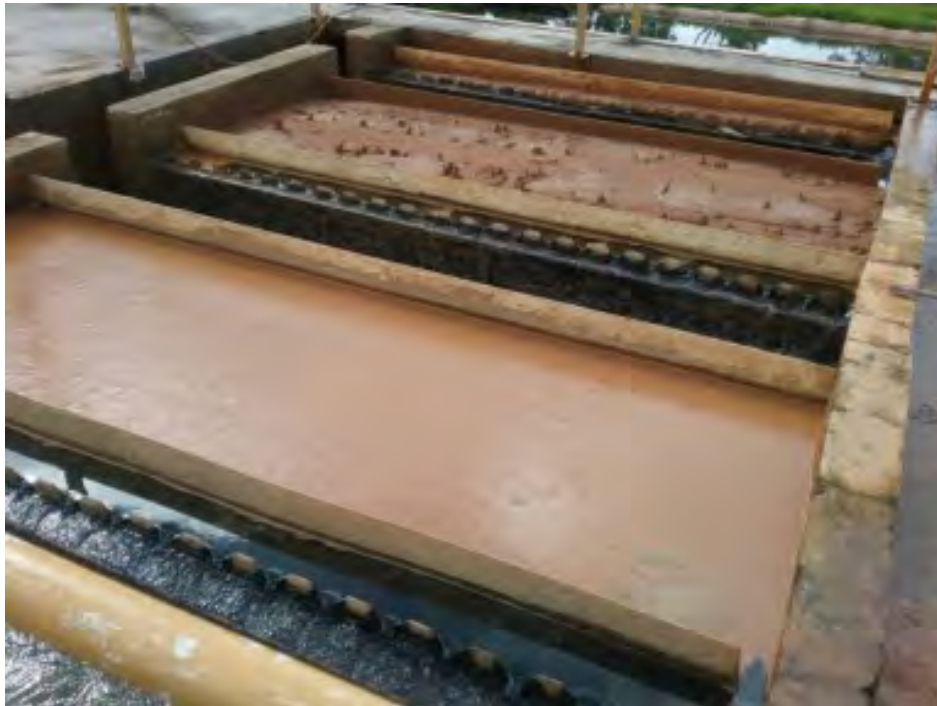
FOTOS(17)

Descrição: Decantadores

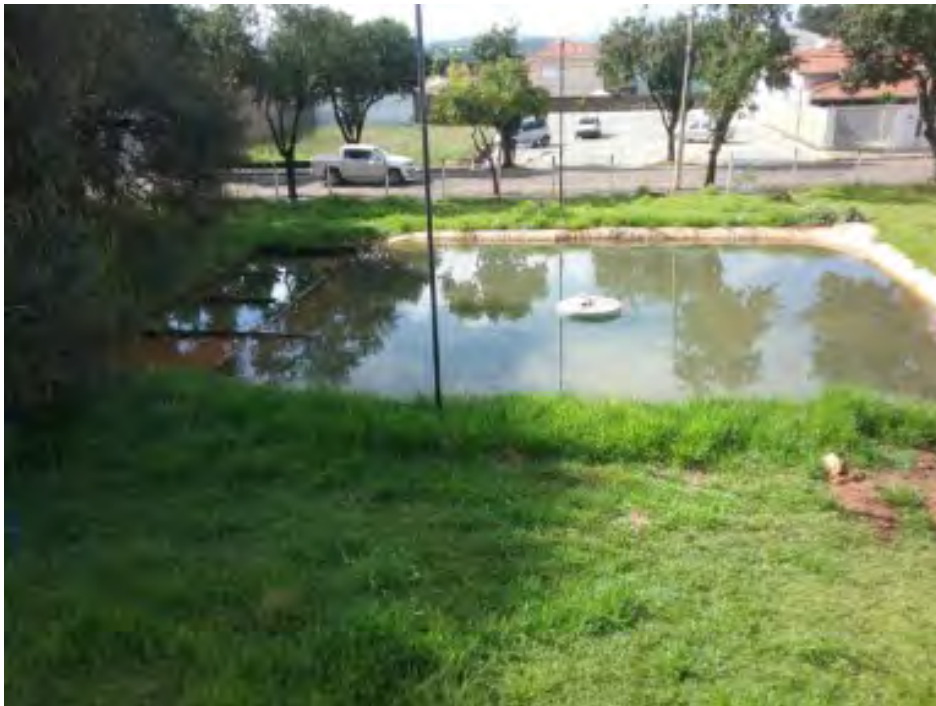
FOTOS(18)

Descrição: Lagoa de tratamento de lodo

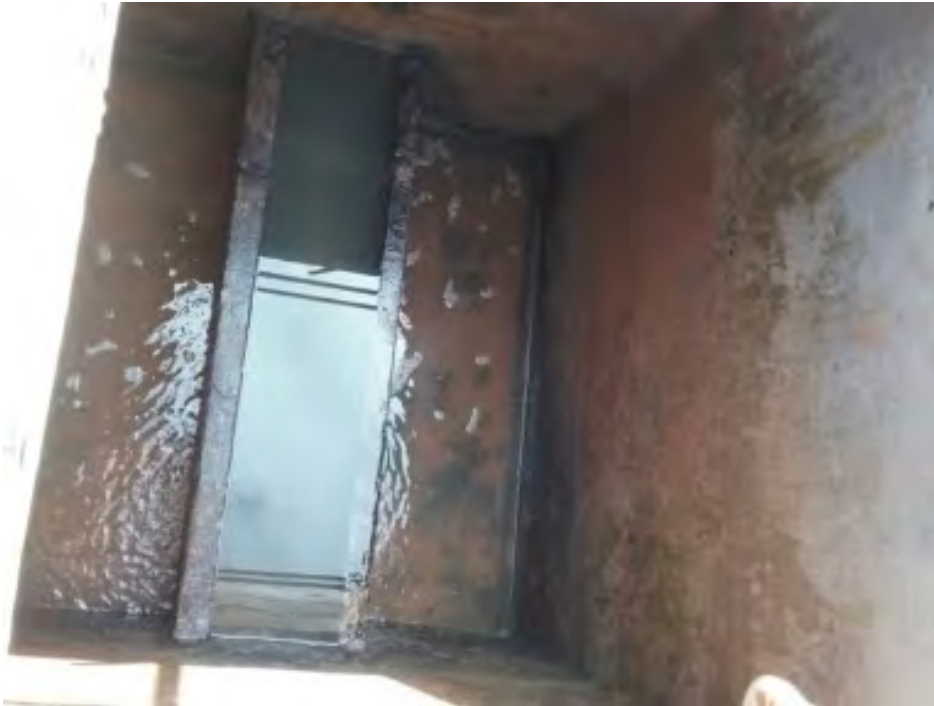
FOTOS(19)

Descrição: Filtros
FOTOS(20)

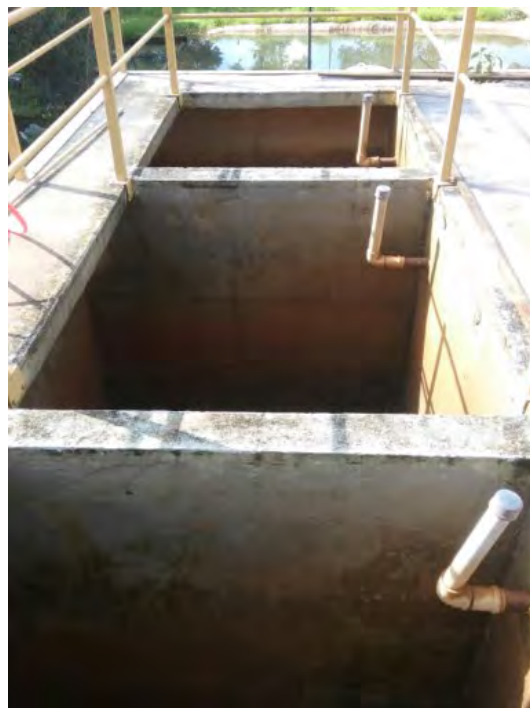
Descrição: Filtros

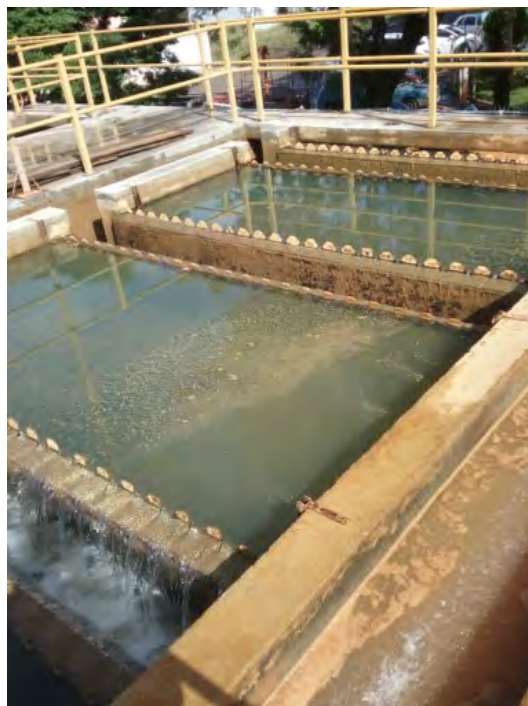
FOTOS(21)

Descrição: Decantadores
FOTOS(22)

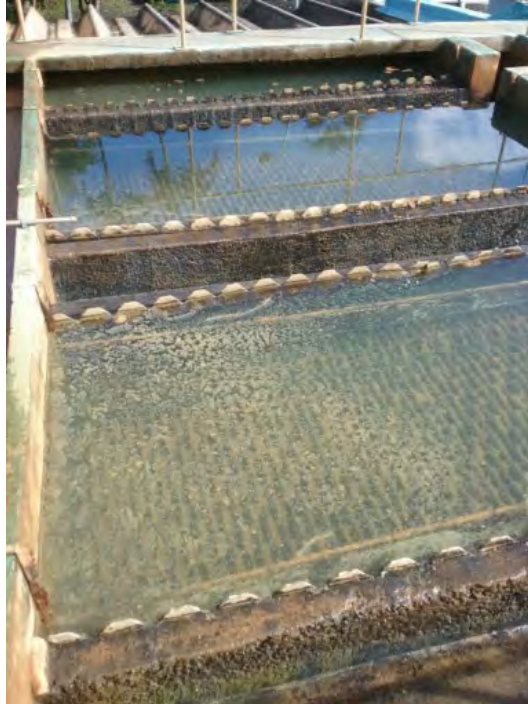
FOTOS (23)

Descrição: Decantadores
FOTOS(24)

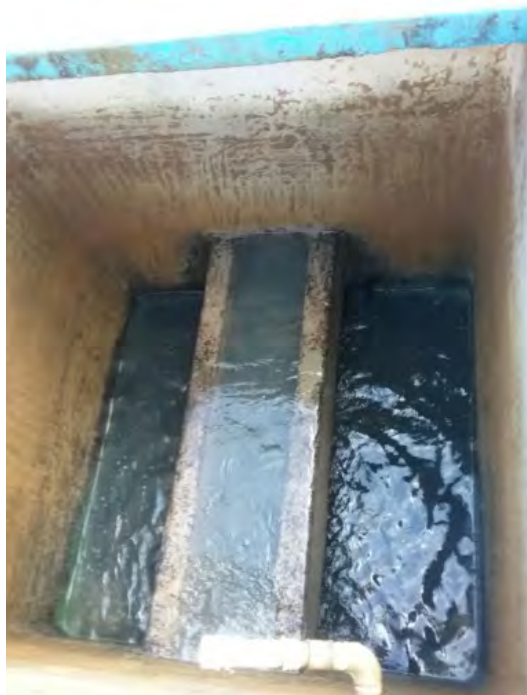
Descrição: Filtros
