**RELATÓRIO DE FISCALIZAÇÃO TÉCNICA DOS SISTEMAS DE ÁGUA E
ESGOTO DO MUNICÍPIO DE
SANTO ANTÔNIO DE POSSE**

PRESTADOR: SERVIÇO AUTÔNOMO DE ÁGUA E ESGOTO POSSENSE - SAAEP

Relatório R1 – Diagnóstico

Americana, julho de 2017

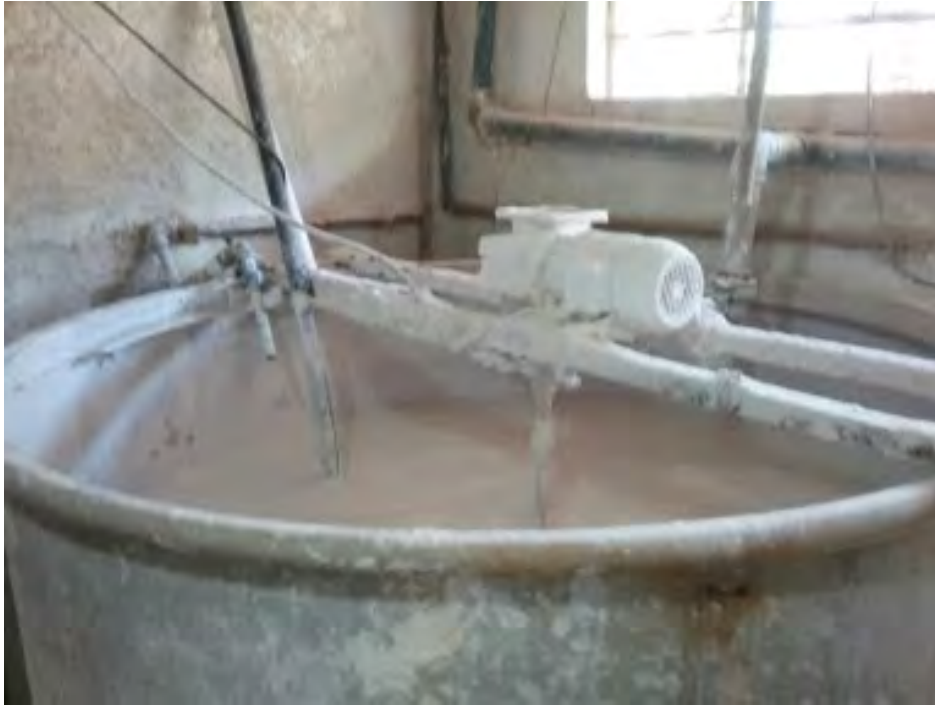
FOTO (25)

Descrição: Preparo da solução de cal
FOTOS(26)

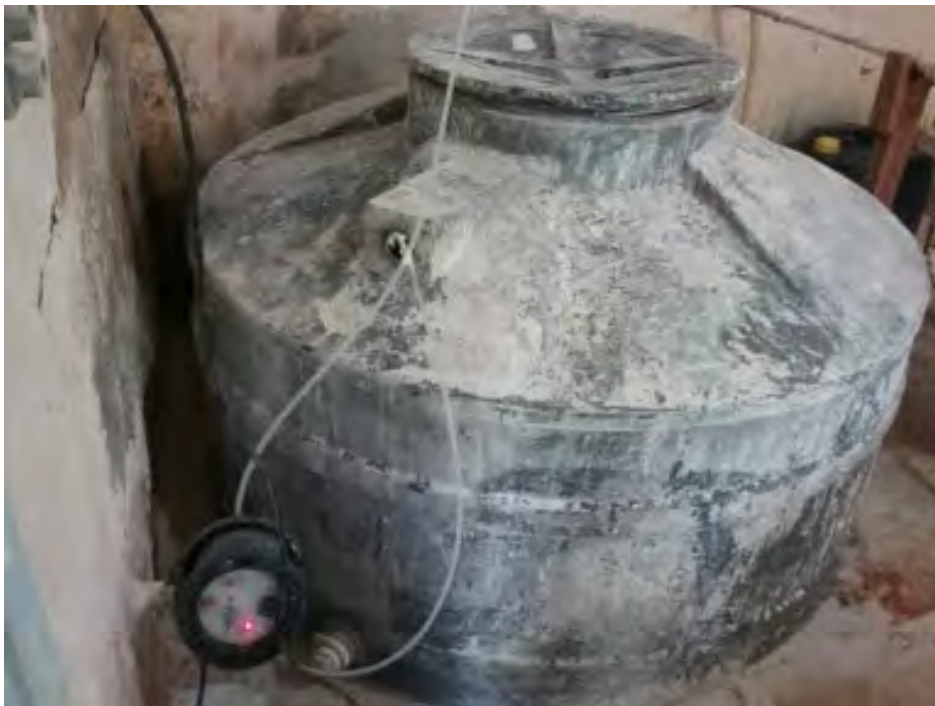
Descrição: Reserva da solução de cal

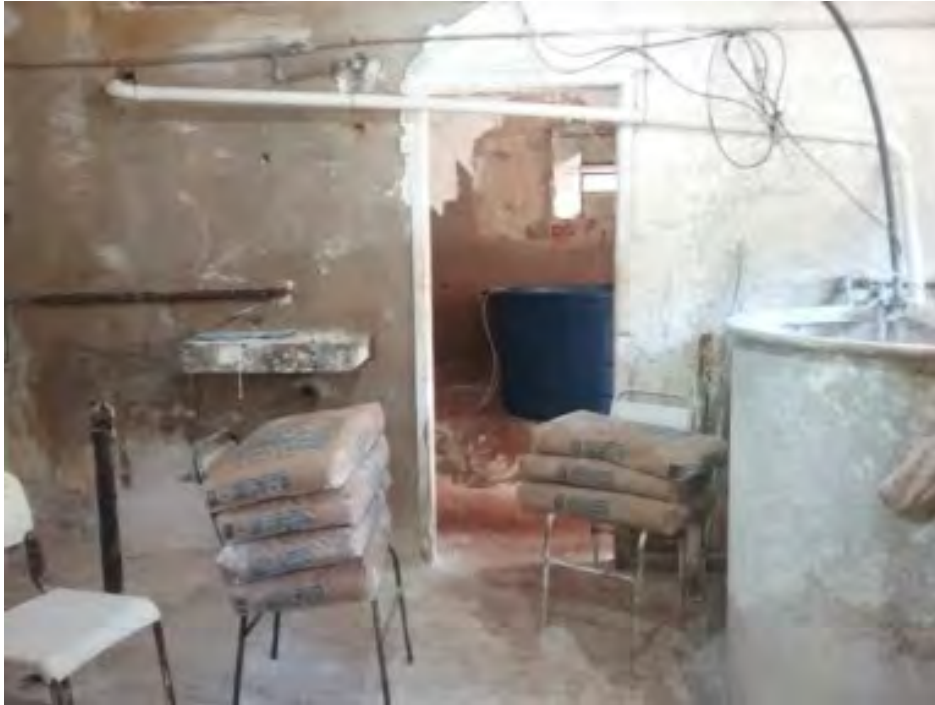
FOTO (27)

Descrição: Vista geral da sala de química
FOTOS(28)

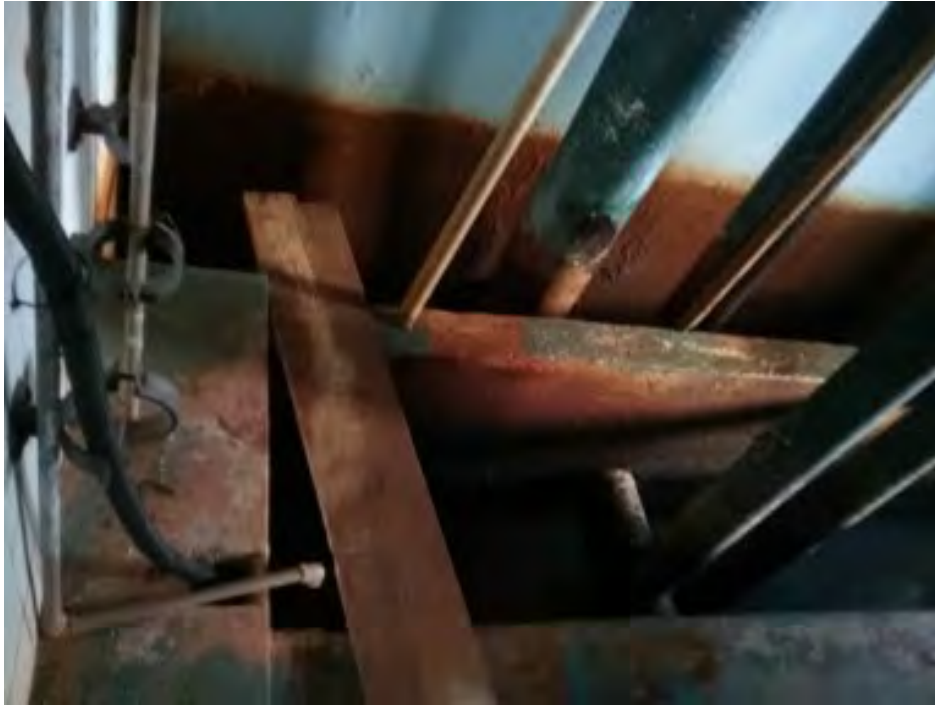
FOTO (29)

Descrição: Ponto de cloração
FOTOS(30)

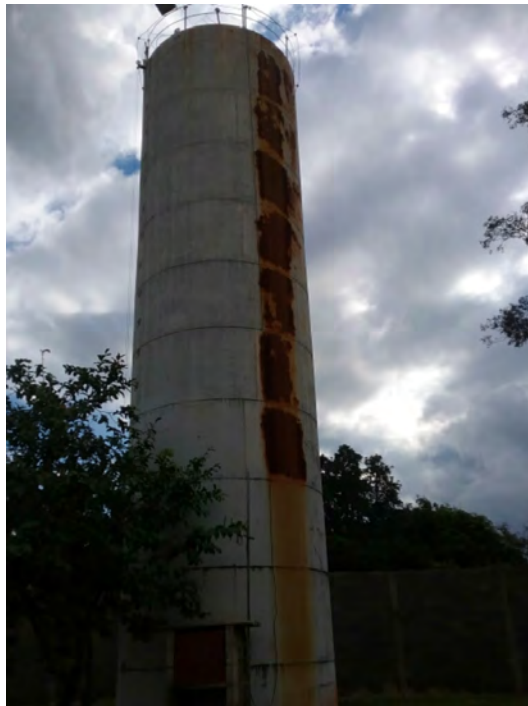
As condições visíveis de conservação do reservatório são boas? (rachaduras, corrosão, etc): Não
Art. 2º da Lei Federal 11.445/2007

Descrição(2): Detalhe da oxidação na lateral

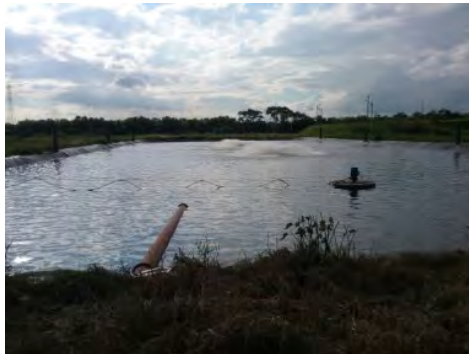
Imagem(1)

Descrição(1): Vista geral da lagoa aerada

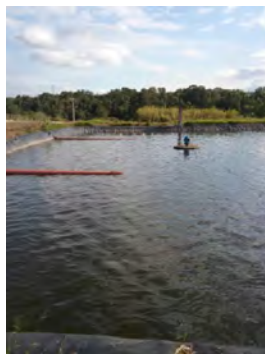
Imagem(2)

Descrição(2): Entrada de esgoto

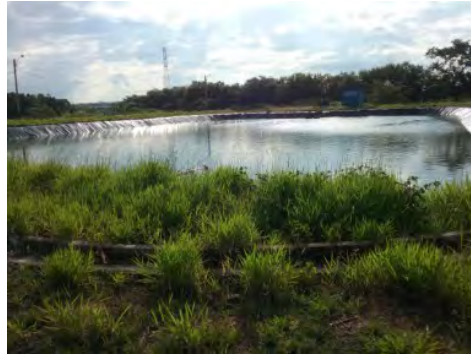
Imagem(3)

Descrição(3): Lagoa facultativa

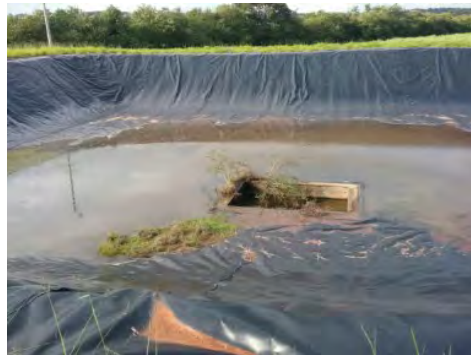
Imagem(4)

Descrição(4): Lagoa desativada

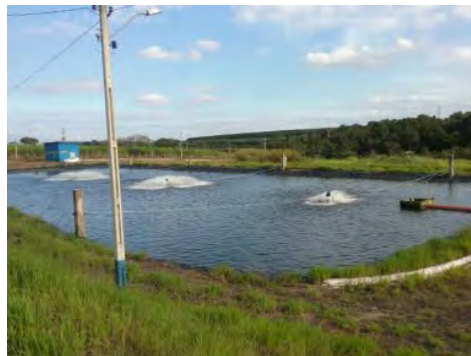
Imagem(5)

Descrição(5): Vista da lagoa aerada

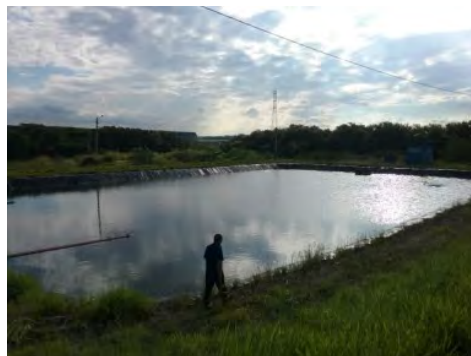
Imagem(6)

Descrição(6): Vista geral da ETE

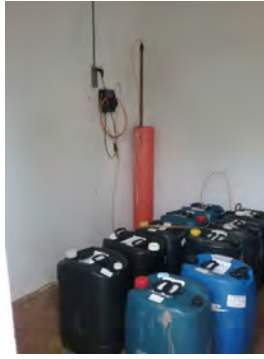
Imagem(7)

Descrição(7): Armazenagem de cloro

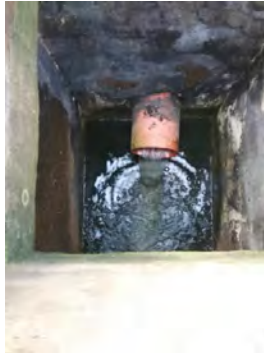
Imagem(8)

Descrição(8): Entrada no tanque de contato

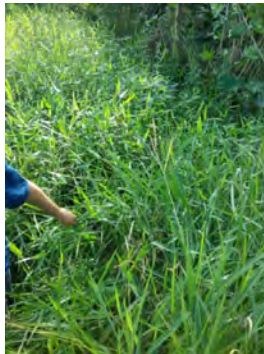
Imagem(9)

Descrição(9): Sem acesso ao lançamento

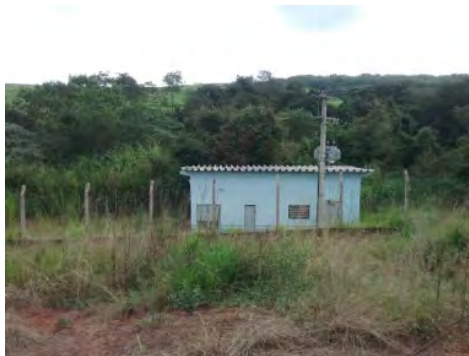
Imagem(1): Vista geral da EEAT

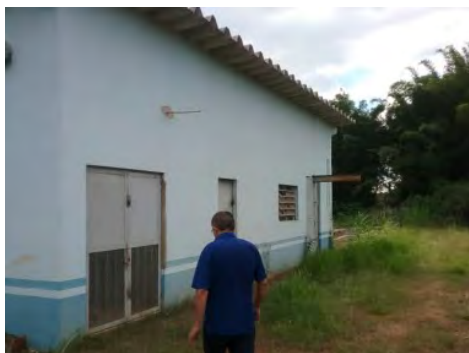
Imagem(2): Vista da casa de bombas

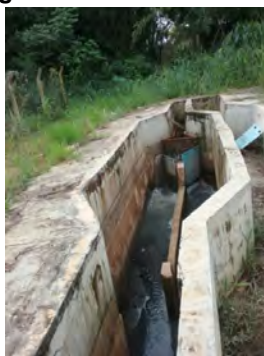
Imagem(3): Estrutura de entrada de esgoto

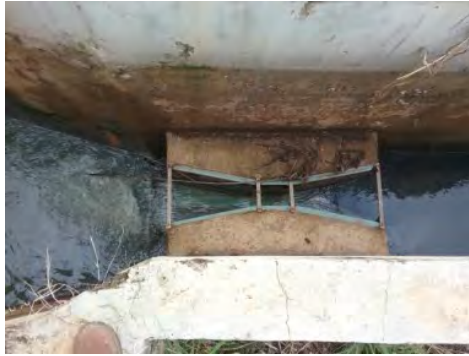
Imagem(4): medidor de vazão

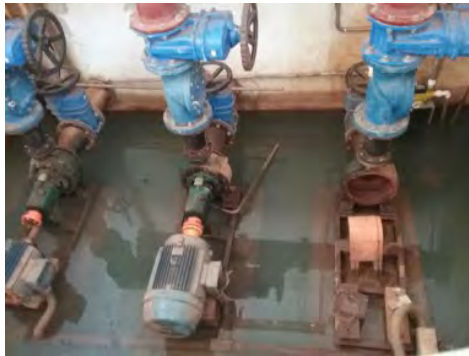
Imagem(5): Conjuntos de recalque

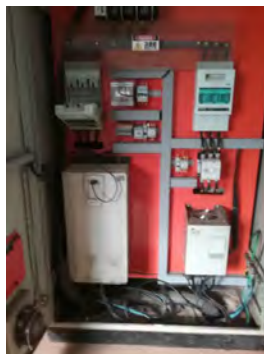
Imagem(7): Painel elétrico

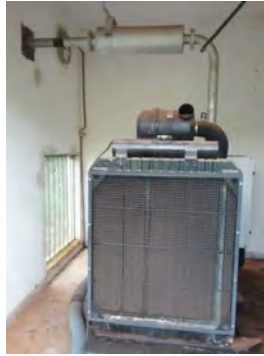
Imagem(9): gerador

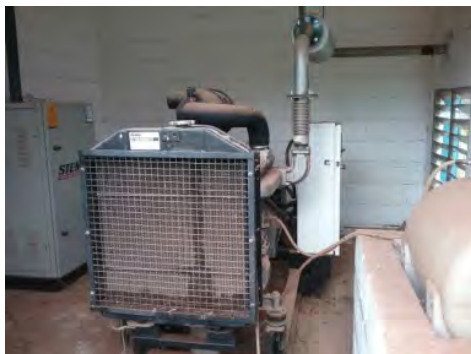
Imagem(1): Moto gerador

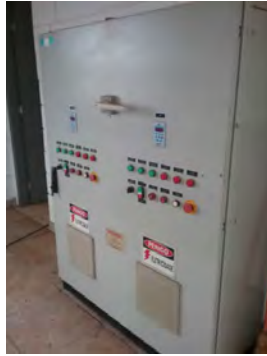
Imagem(3): Painéis elétricos

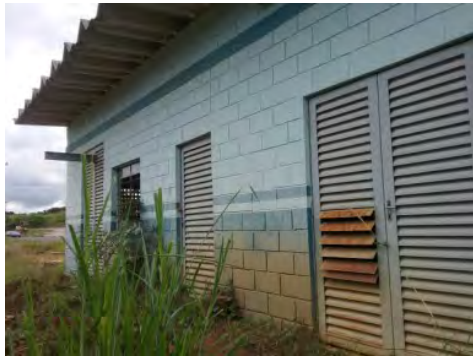
Imagem(4): Casa de bombas
