**RELATÓRIO DE FISCALIZAÇÃO TÉCNICA DOS SISTEMAS DE ÁGUA E  
ESGOTO DO MUNICÍPIO DE  
ARARAQUARA**

**PRESTADOR: DEPARTAMENTO AUTONOMO DE ÁGUA E ESGOTOS – DAAE**

**Relatório R2 – Continuação diagnóstico e não conformidades**

**Americana, junho de 2015**

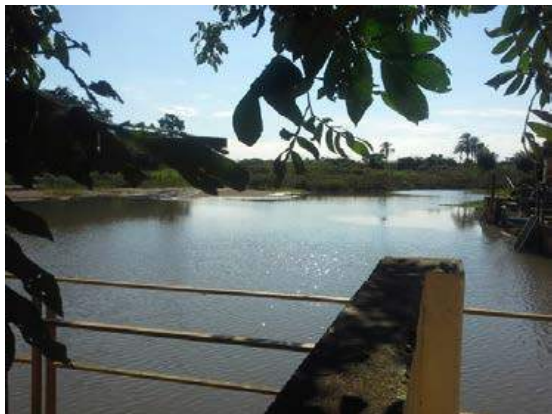
**Imagem(1):**

**Descrição(1):** Represa das cruces

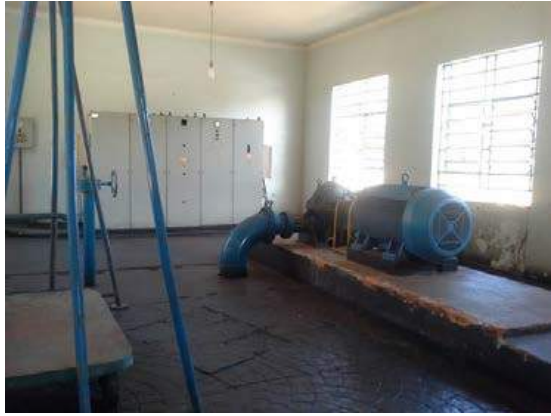
**Imagem(3):**

**Descrição(3):** Detalhe captação das cruze

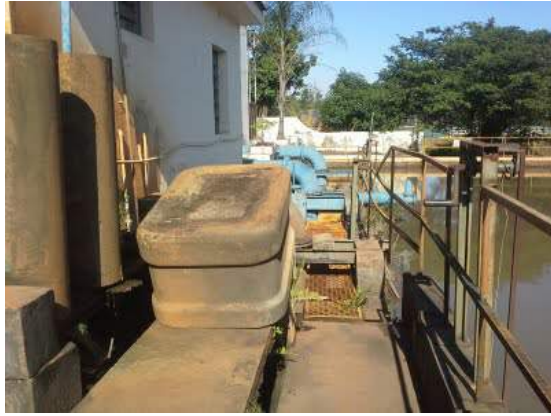
**Descrição(7):** Poço sucção

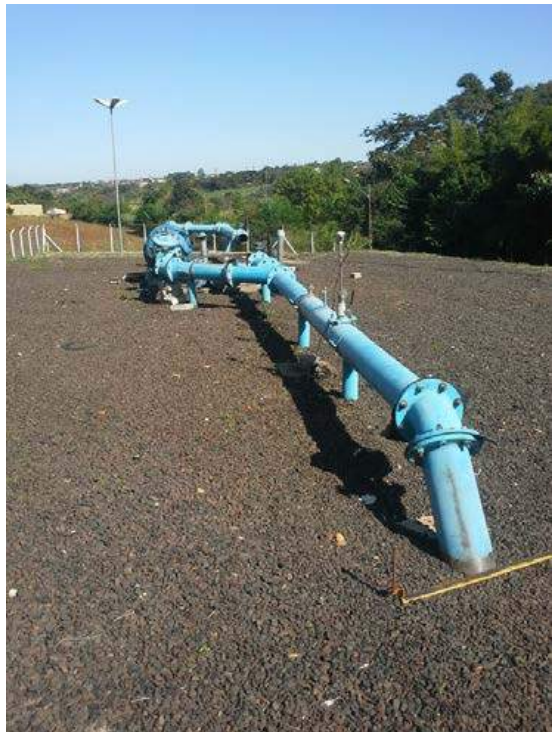
**Descrição(4):** Poço cruze

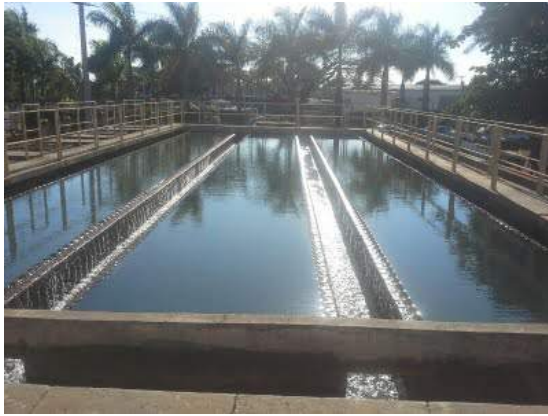
**Imagem(9):**

**Descrição (9):** Decantador

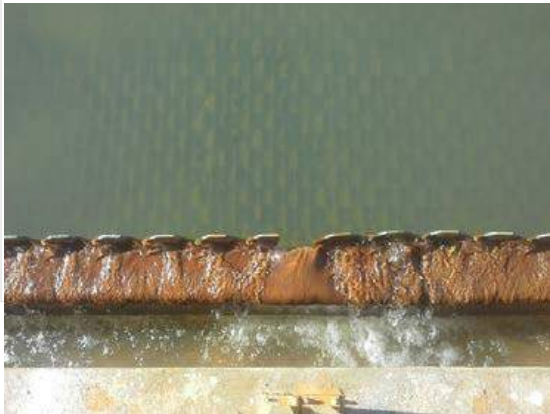
##### Item 5.18:

- ✓ Vertedores de água decantada aparentemente desnivelados (Art. 5.10.8 da NBR 12216/1992). Prazo: Em até 180 dias

Melhorias realizadas: remegaração dos filltros;mudança produto químico (hidróxido de cal) que segundo informações do DAAE gerou economia energia;reparo de vazamentos e vertedor danificado

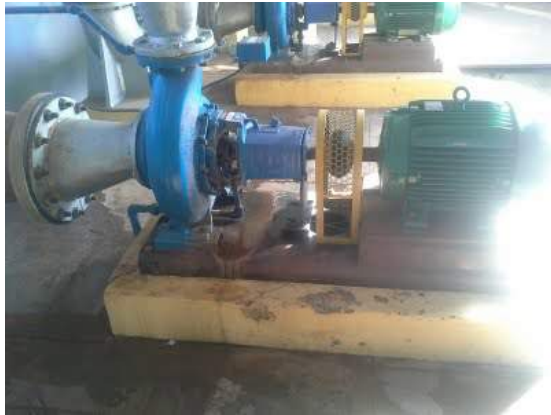
**Item 4.7:**

- ✓ Drenagem inadequada de água de lubrificação de gaxetas (Art. 5.5.2.1 da NBR 12214/1992). Prazo: Em até 180 dias

**Informação complementar:** A manutenção preventiva está programada para essa semana.

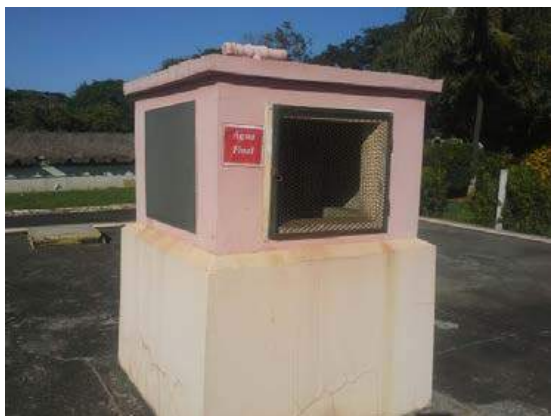
**Imagem(2):**

**Descrição(2):** Detalhe tela proteção R02

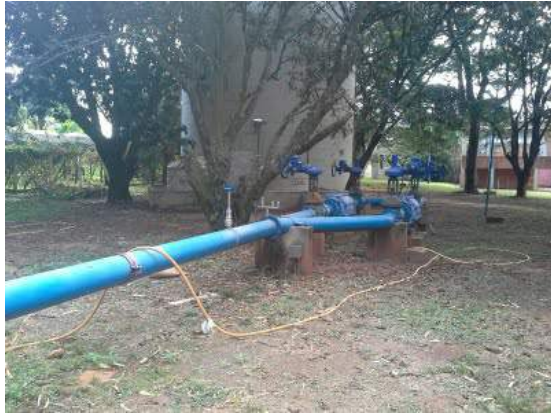
**Descrição(3):** Poço paiol II

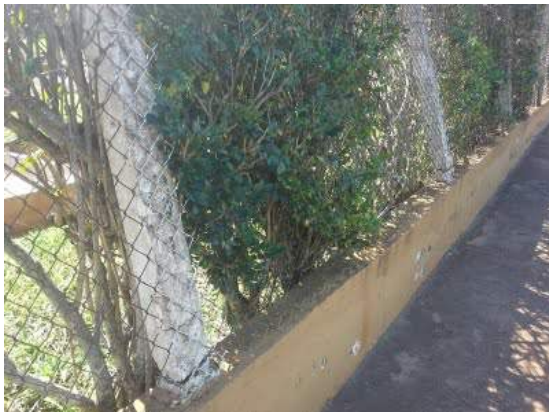
**Item 3.1:**

- ✓ A área não está devidamente cercada (Art. 2º da Lei Federal 11.445/2007). Prazo: Em até 180 dias

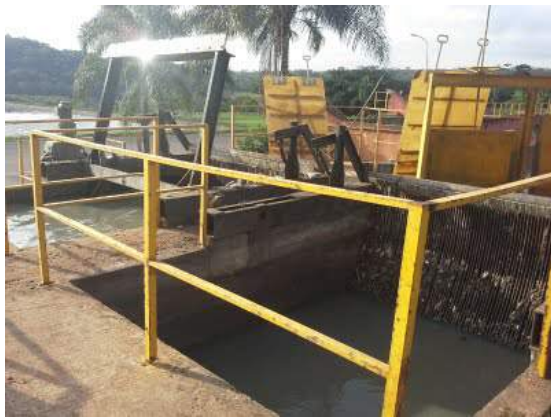
**Descrição(5):** Tratamento preliminar

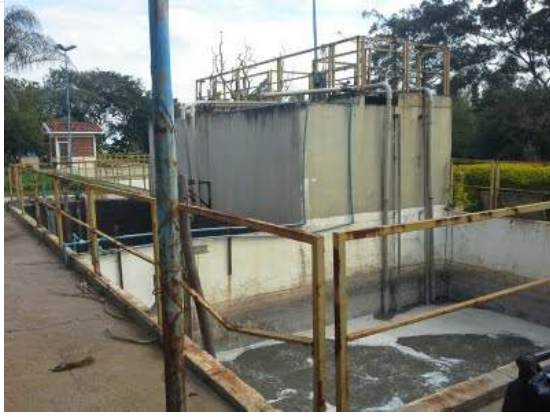
**Descrição(2):** Lodos ativados por batelada

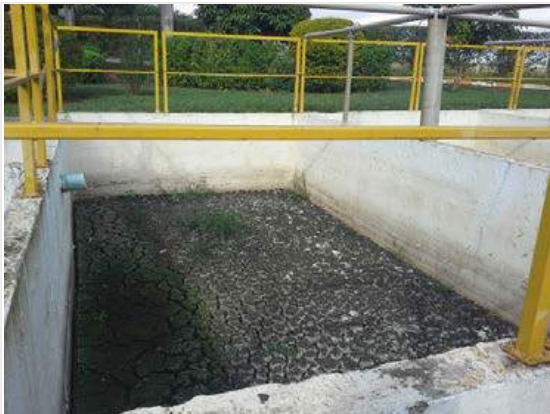
**Descrição(7):** Leito secagem de lodo

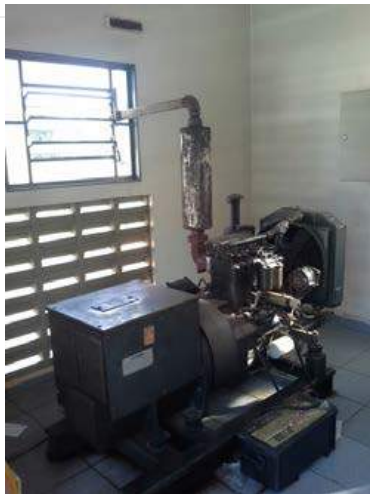
**Descrição(8):** Gerador

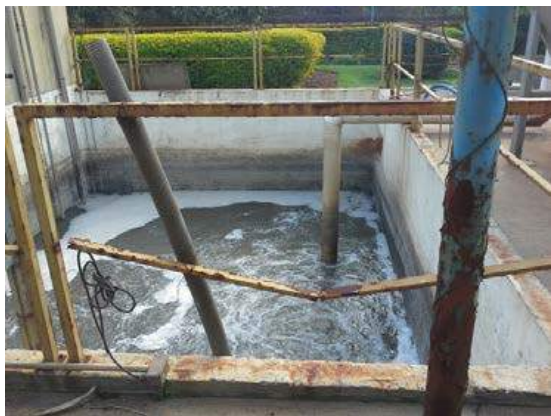
**Item 8.14:**

- ✓ Escadas e guarda-corpos existentes em condições inadequadas (Art. 5.8 da NBR 12209/1992). Prazo: Imediato

**Informações complementares: Melhoria programada: Reforma guarda corpo danificados.**
