**RELATÓRIO DE FISCALIZAÇÃO TÉCNICA DOS SISTEMAS DE ÁGUA E  
ESGOTO DO MUNICÍPIO DE  
BOM JESUS DOS PERDÕES**

**PRESTADOR: PREFEITURA MUNICIPAL DE BOM JESUS DOS PERDÕES –  
SECRETARIA DE OBRAS**

**Relatório R2 – Continuação do Diagnóstico e Não Conformidades**

**Americana, abril de 2016**

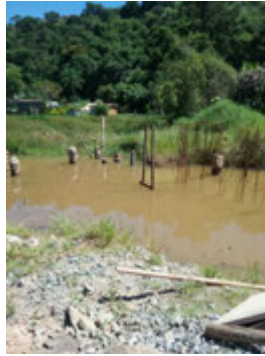
**Descrição:** Obra parada

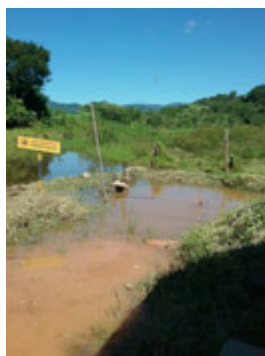
**Item 3.1**

**Item 3.1:** A área não está devidamente cercada (Art. 2º da Lei Federal 11.445/2007). Prazo: Em até 180 dias

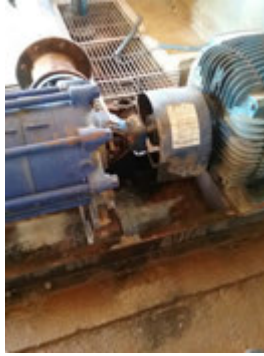
**Item 3.9**

**Item 3.9:** Drenagem inadequada de água de lubrificação de gaxetas (Art. 5.5.2.1 da NBR 12214/1992).  
Prazo: Em até 180 dias

**Informações complementares:** Obras paradas. Urgência na conclusão da obra, e manutenção das bombas.

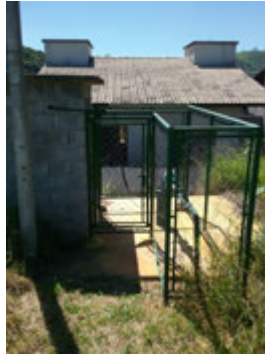
#### Item 2.4

**Item 2.4:** Ausência de identificação da área (Art. 2º da Lei Federal 11.445/2007). Prazo: Em até 180 dias

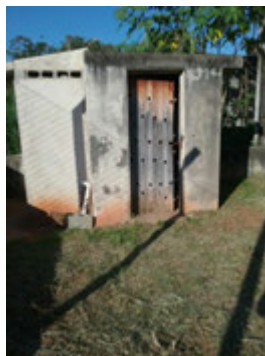
**Descrição(3):** Detalhe para porta improvisada

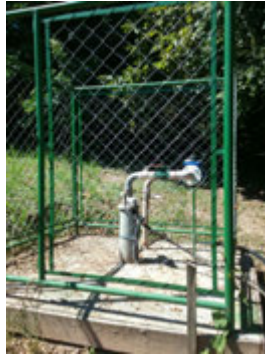
Descrição(1): Vista do Poço 006  
Imagem(2)

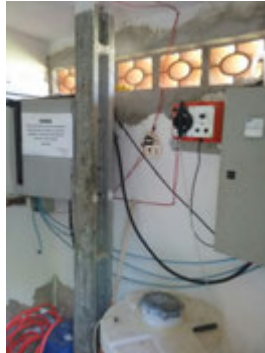
Descrição(2): Painel elétrico dos 2 pocos Marfim II

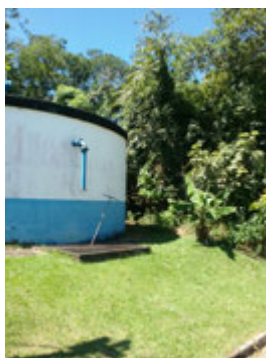
**Item 6.1**

**Item 6.1:** A área não está devidamente cercada (Art. 5.16.8 da NBR 12217/1994). Prazo: Em até 180 dias

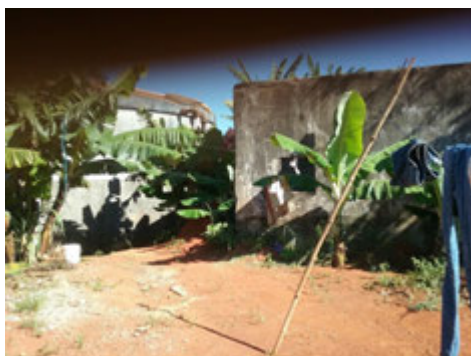
**Descrição(3):** Outro ângulo do entorno do reservatorio

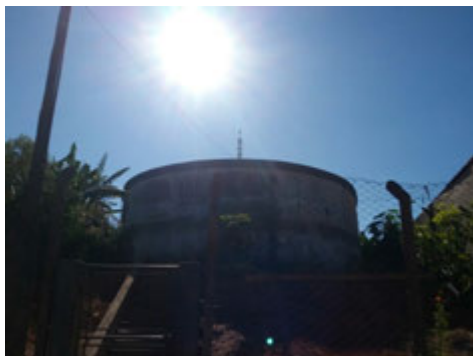
**Descrição(5):** Vista geral do reservatorio

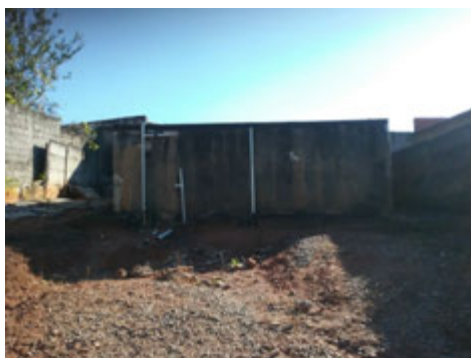
**Descrição(1):** Vista do reservatorio

**Informações complementares:** Vários vazamentos. Necessita urgente reforma estrutural.

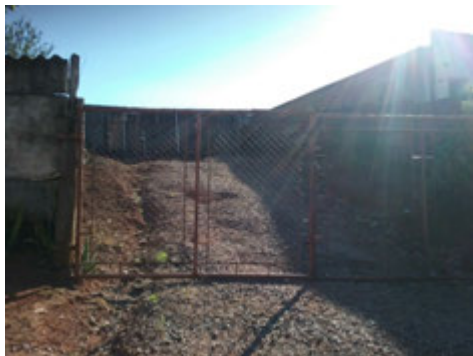
**Descrição(4):** Visão do local do reservatório

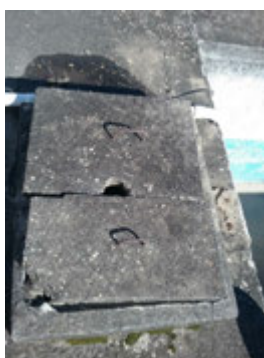
**Descrição(1):** Abertura na cobertura do reservatório sem tela de protecao

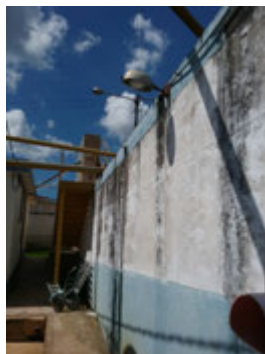
**Item 6.4**

**Item 6.4:** Existência de locais sem guarda-corpos ou escadas em situação inadequada (Art. 5.16 da NBR 12217/1994). Prazo: Em até 180 dias

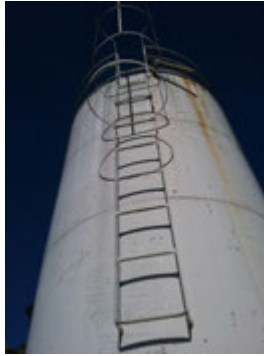
**Item 6.13**

**Item 6.13:** Reservatório sem tubulação de ventilação (Art. 5.14 da NBR 12217/1994). Prazo: Em até 180 dias

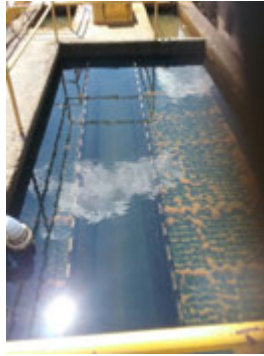
**Descrição(1):** O decantador opera acima do limite para o qual foi projetado, sendo que os vertedores ficam submersos.

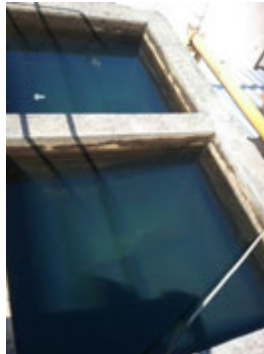
**Descrição(2):** Os Filtros operam com taxas acima do limite, reduzindo assim a carreira de filtração

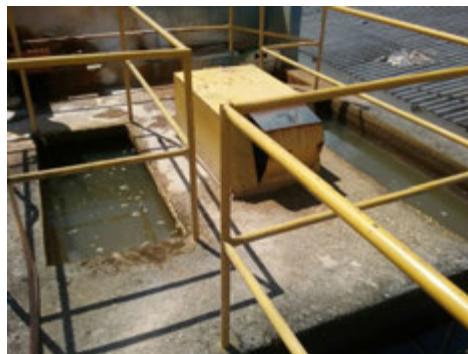
**Imagem(3)**

**Descrição(3):** Floculador mecanizado.

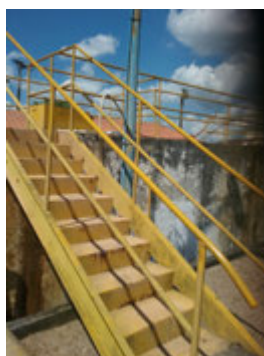
**Imagem(4)**

**Descrição(4):** Escada com vários pontos de oxidação avançada

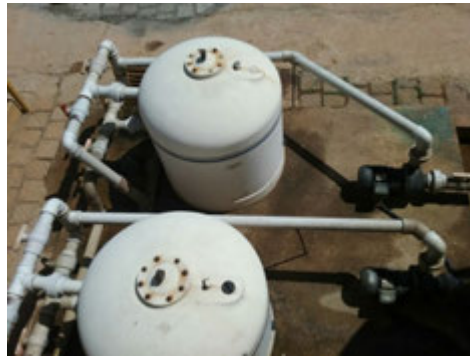
**Imagem(2)**

**Descrição(2): FILTROS**

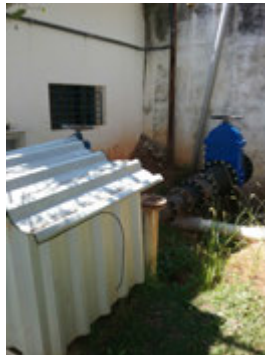
**Imagem(2)**

**Descrição(2):** Cobertura da bomba

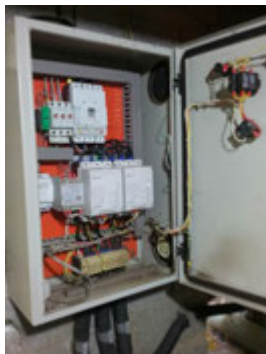
**Imagem(1)**

**Descrição(1):** Painel elétrico

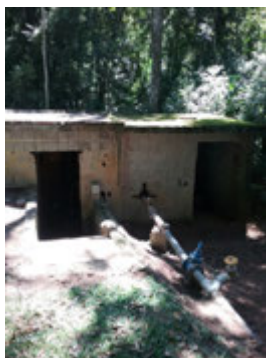
**Imagem(2)**

**Descrição(2):** Visão geral

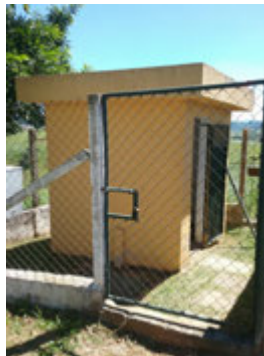
**Item 4.5**

**Item 4.5:** Ausência de identificação da área (Art. 2º da Lei Federal 11.445/2007). Prazo: Em até 180 dias
