**RELATÓRIO DE FISCALIZAÇÃO TÉCNICA DOS SISTEMAS DE ÁGUA E  
ESGOTO DO MUNICÍPIO DE  
IBATÉ**

**PRESTADOR: DEPARTAMENTO DE ÁGUA E ESGOTO DA PREFEITURA DE IBATÉ**

**Relatório R2 – Continuação do Diagnóstico e Não-Conformidades**

**Americana, outubro de 2016**

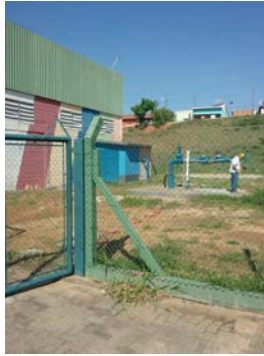
**Imagem(1)**

**Descrição(1):** Vista do local do poço

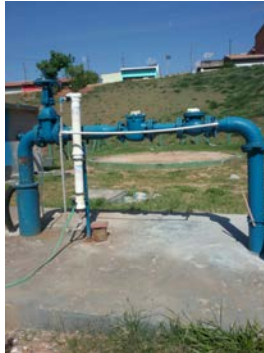
**Imagem(2)**

**Descrição(2):** Poço Jardim América

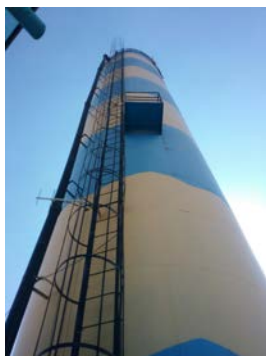
**Imagem(1)**

**Descrição(1):** Vista 1 Reservatório Esfer

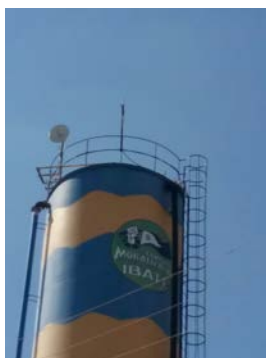
**Imagem(2)**

**Descrição(2):** Vista 2 Reservatório Esfer

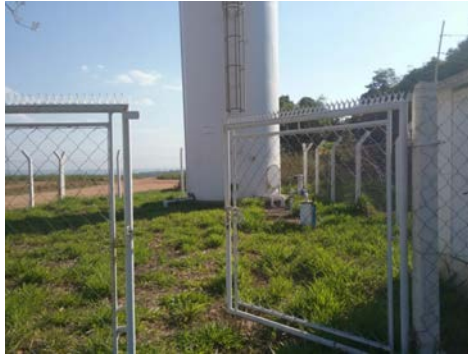
**Imagem(1)**

**Descrição(1):** Aspecto geral da área

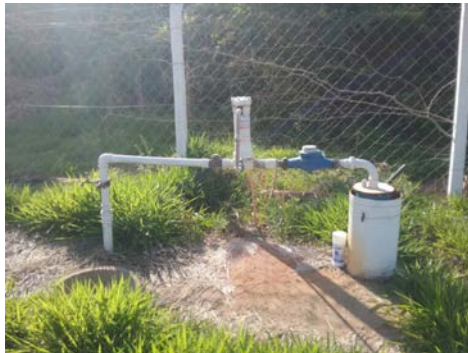
**Imagem(2)**

**Descrição(2):** Poço Bosque

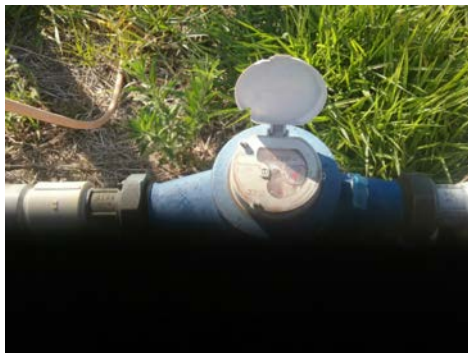
**Imagem(3)**

**Descrição(3):** Macromedidor

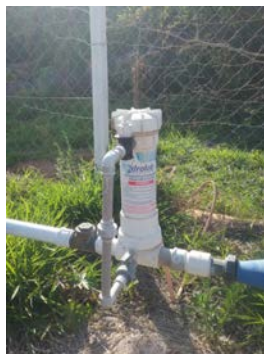
**Imagem(4)**

**Descrição(4):** Dosagem cloro e flúor

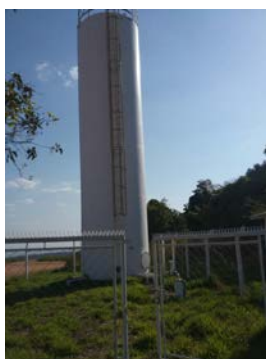
**Imagem(1)**

**Descrição(1):** Vista da área do Reservatório Bosque

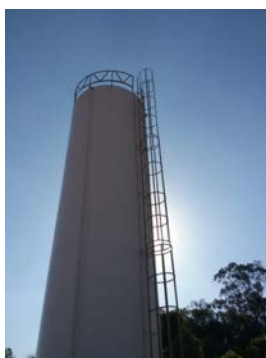
**Imagem(2)**

**Descrição(2):** Reservatório Bosque

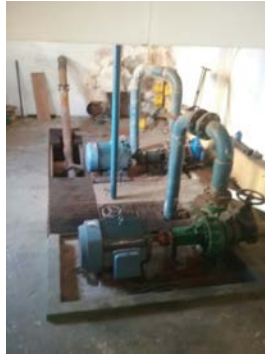
**Imagem(1)**

**Descrição(1):** EEAT Popular

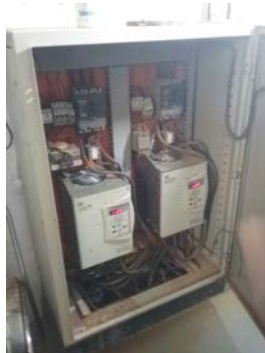
**Imagem(2)**

**Descrição(2):** Painel elétrico

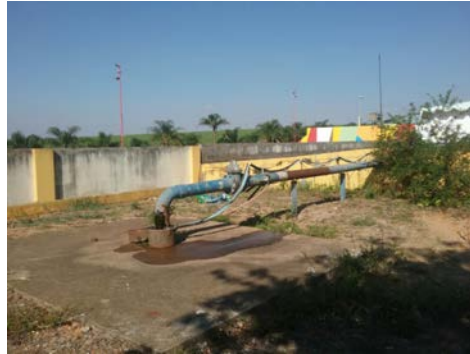
Descrição(1): Poço Popular  
Imagem(2)

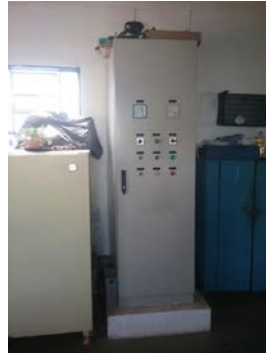
Descrição(2): Painel elétrico

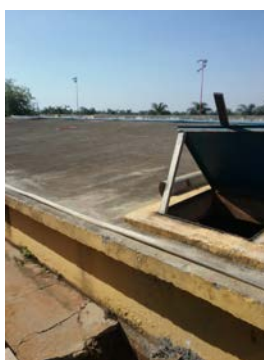
**Imagem(1)**

**Descrição(1):** Vista do Reservatório Popular semienterrado

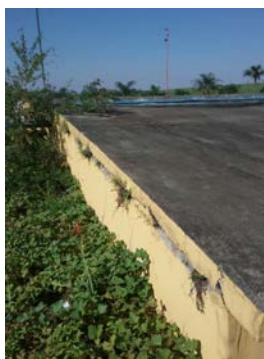
**Imagem(2)**

**As condições visíveis de conservação do reservatório são boas? (rachaduras, corrosão, etc):** Não

**Descrição(2):** Reservatório Popular semienterrado com estrutura danificada

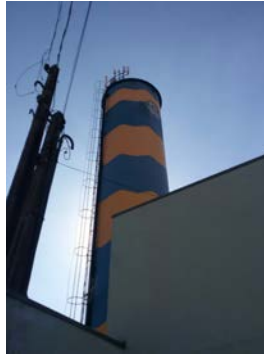
**Imagem(1)**

**Descrição(1):** Vista do Reservatório Popular elevado

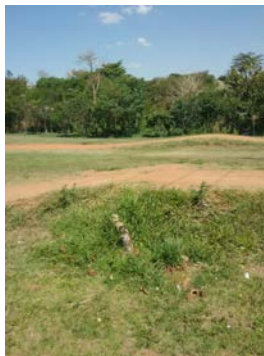
**Imagem(1)**

**Descrição(1):** Local onde se localiza o Poço Horta/Motocross

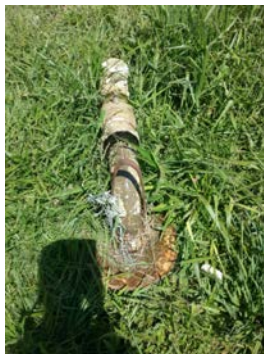
**Imagem(2)**

**Descrição(2):** Poço Horta/Motocross

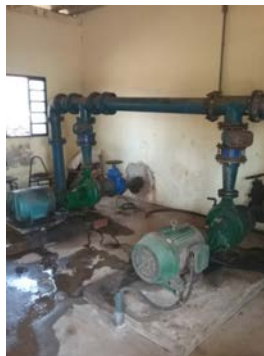
**Imagem(1)**

**Descrição(1):** EEAT Horta

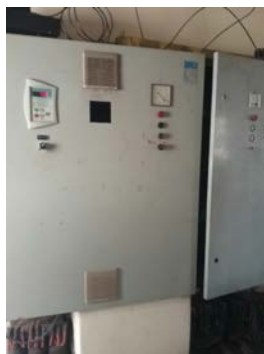
**Imagem(2)**

**Descrição(2):** Pannel elétrico

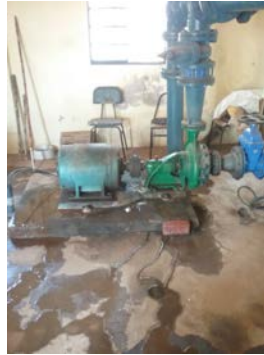
**Item 4.7**

**Item 4.7:** Drenagem inadequada de água de lubrificação de gaxetas (Art. 5.5.2.1 da NBR 12214/1992).  
Prazo: Em até 180 dias

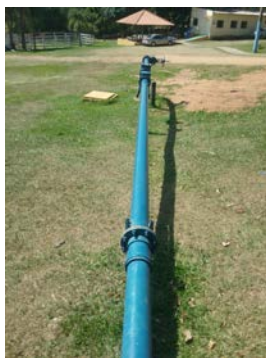
**Imagem(1)**

**Descrição(1):** Aspecto geral da área

**Item 2.1:** A área não está devidamente cercada (Art. 2º da Lei Federal 11.445/2007). Prazo: Em até 180 dias

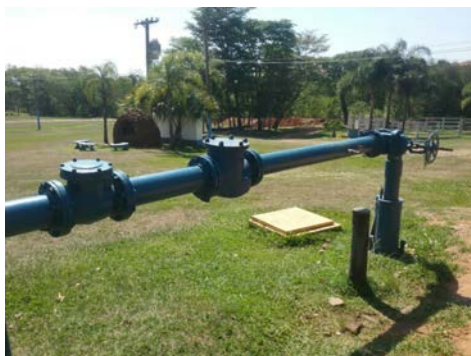
**Imagem(2)**

**Descrição(2):** Poço Horta

**Item 2.6:** Ausência de Macromedidor (Art. 4.2 da NBR 12212/1992 e Art. 3.4 da IT DPO nº 006 do DAEE). Prazo: Em até 180 dias

**Item 2.11:** Captação de água sem outorga (Art. 12 da Lei Federal nº 9433/1997 e Art.12 da Lei estadual nº 7.663/1991). Prazo: Em até 180 dias

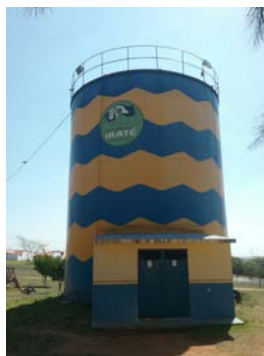
**Imagem(1)**

**Descrição:** Reservatório Horta

**Item 6.11:** Reservatório sem medidor de nível (Art. 5.15 da NBR 12217/1994). Prazo: Em até 180 dias

**Informações complementares:** Recomenda-se medida para sanar a presença de pombas constatadas na visita, a fim de evitar possíveis contaminações da água tratada.

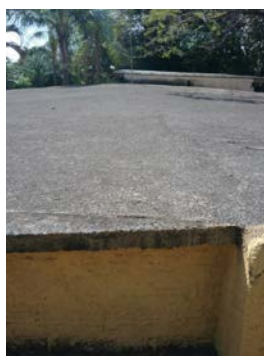
**Imagem(2)**

**Descrição:** Cobertura do reservatório semienterrado Horta

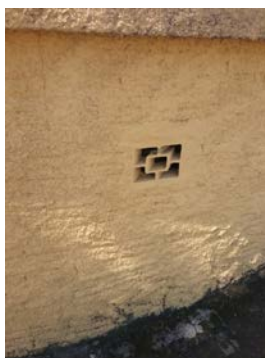
**Item 6.9**

**Item 6.9:** Inexistência de telas de proteção contra entrada de insetos e pequenos animais nas tubulações de ventilação (Art. 5.14 da NBR 12217/1994). Prazo: Imediato

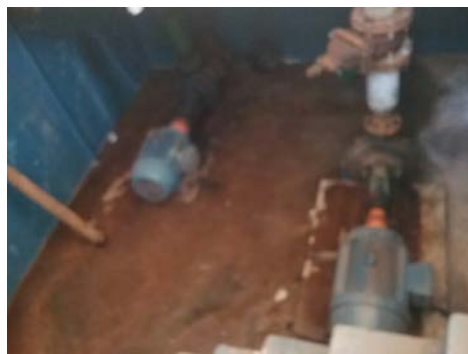
**Imagem(2)**

**Descrição(2):** Conjuntos de recalque

**Item 4.4:** Ausência de extintor de incêndio (Art. 10.9 da NR 10 e Art. 23.1 da NR 23). Prazo: Imediato

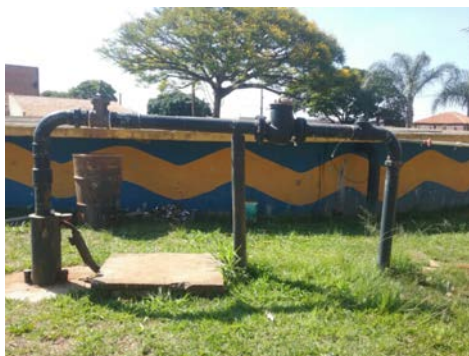
**Imagem(1)**

**Descrição(1):** Poço Bandeirantes

**Item 2.6:** Ausência de Macromedidor (Art. 4.2 da NBR 12212/1992 e Art. 3.4 da IT DPO nº 006 do DAEE).  
Prazo: Em até 180 dias

**Item 2.11:** Captação de água sem outorga (Art. 12 da Lei Federal nº 9433/1997 e Art.12 da Lei estadual nº 7.663/1991). Prazo: Em até 180 dias

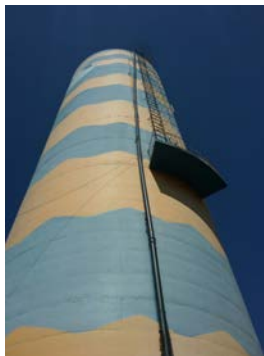
**Item 6.7**

**Item 6.7:** Inexistência de pára-raios em reservatórios elevados (Art. 5.16.7 da NBR 12217/1994). Prazo: Em até 180 dias

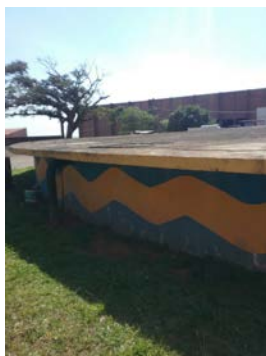
**Imagem(1)**

**Descrição:** Reservatório semienterrado Bandeirantes

**Item 6.3:** Existência de vazamentos aparentes nas instalações (Art. 2º da Lei Federal 11.445/2007).  
Prazo: Imediato

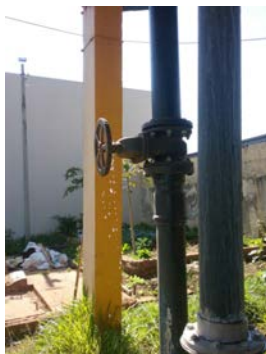
**Item 6.3**

**Item 6.3:** Existência de vazamentos aparentes nas instalações (Art. 2º da Lei Federal 11.445/2007).

Prazo: Imediato

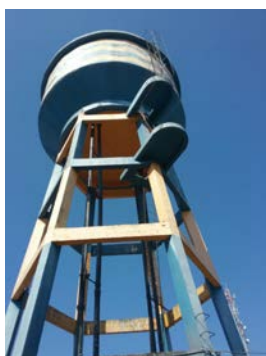
**Item 6.4**

**Item 6.4:** Existência de locais sem guarda-corpos ou escadas em situação inadequada (Art. 5.16 da NBR 12217/1994). Prazo: Em até 180 dias

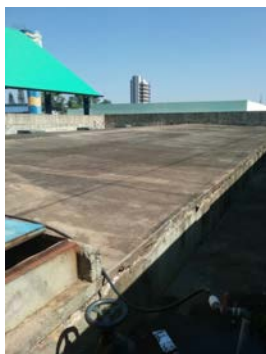
**Imagem(2)**

**Descrição:** Reservatório Castelo/Centro semienterrado

**Item 6.3:** Existência de vazamentos aparentes nas instalações (Art. 2º da Lei Federal 11.445/2007).  
Prazo: Imediato

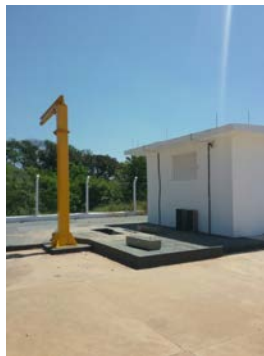
**Imagem(1)**

**Descrição:** Vista 1 da EEEB 1

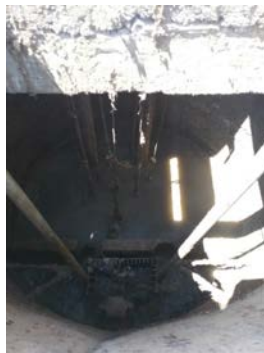
**Imagem(2)**

**Descrição:** Poço de sucção

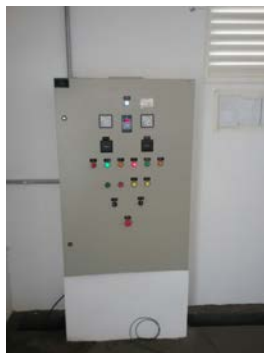
**Imagem(3)**

**Descrição:** Painel elétrico

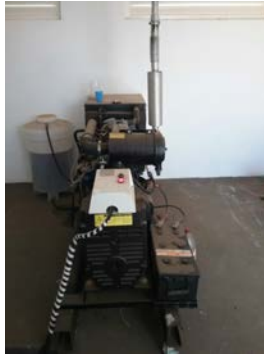
**Imagem (4)**

**Descrição:** Gerador

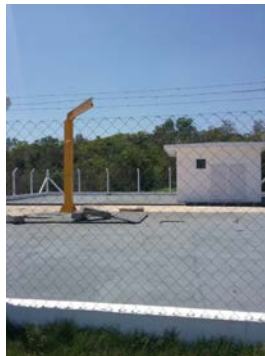
**Imagem(1)**

**Descrição:** Vista 1 da EEEB 2

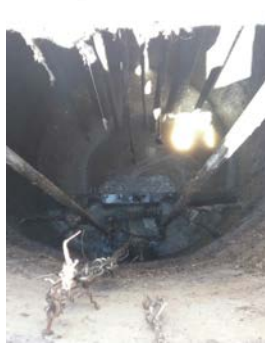
**Imagem(2)**

**Descrição:** Poço de sucção

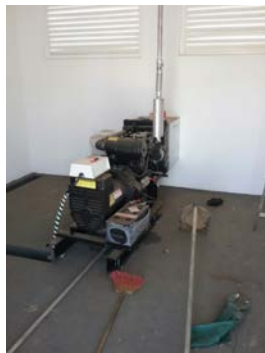
**Imagem(3)**

**Descrição:** Gerador

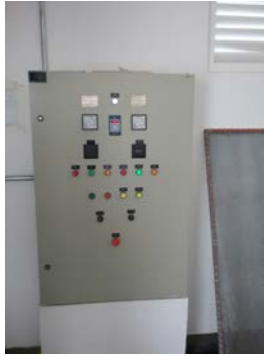
#### Imagem(4)

**Descrição:** Pannel elétrico

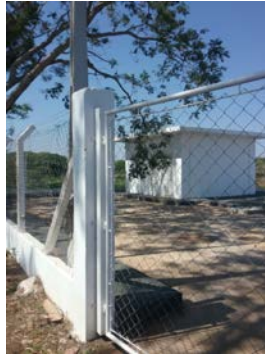
**Imagem(1)**

**Descrição:** Vista 1 da EEEB 3

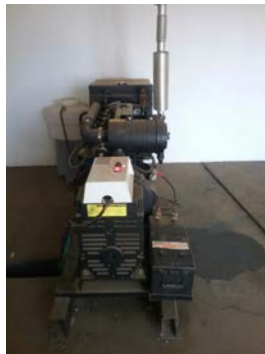
**Imagem(2)**

**Descrição:** Gerador

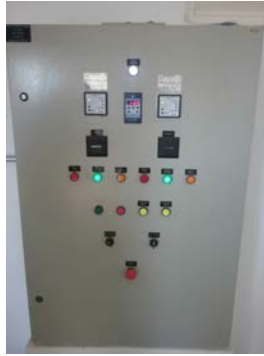
**Imagem(4)**

**Descrição:** Painel elétrico

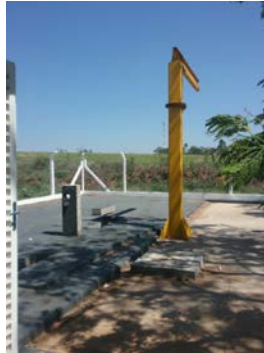
**Imagem(5)**

**Descrição:** Vista 2 da EEEB 3

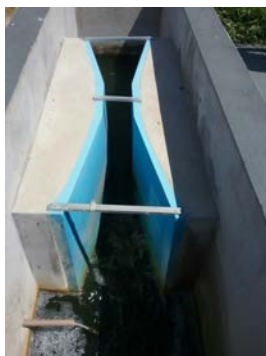
**Imagem(1)**

**Descrição:** Saída do efluente

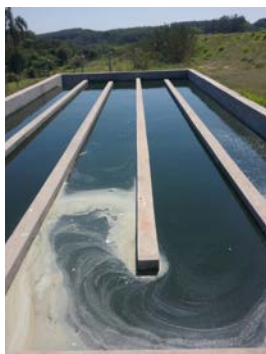
**Imagem(2)**

**Descrição:** Tanque de contato

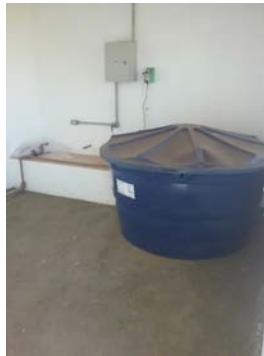
### Imagem(3)

**Descrição:** Cloro

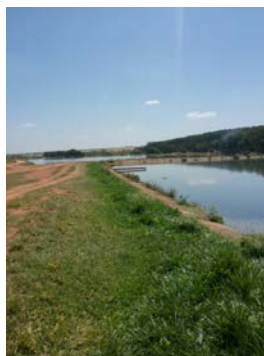
**Imagem(1)**

**Descrição:** Vista 1 ETE São José

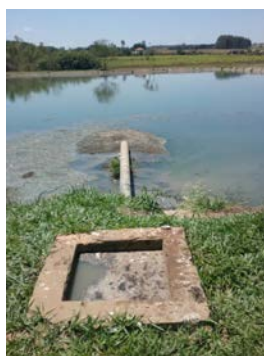
**Imagem(2)**

**Descrição:** Entrada do afluente. Recomenda-se limpeza da área, e retirada do lodo acumulado.

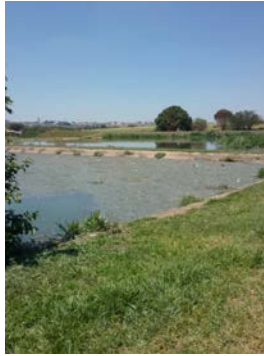
### Imagem(3)

**Descrição:** Vista 2 da ETE São José. Recomenda-se limpeza da área, e retirada do lodo acumulado.
