**RELATÓRIO DE FISCALIZAÇÃO TÉCNICA DOS SISTEMAS DE ÁGUA  
DO MUNICÍPIO DE JUNDIAÍ**

**PRESTADOR: DAE S.A - JUNDIAÍ**

**Relatório R2 – Continuação do Diagnóstico e Não Conformidades**

**Americana, dezembro de 2015**

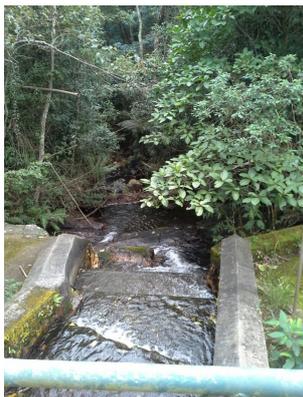
**Imagem (1)**

**Aspecto geral do manancial**

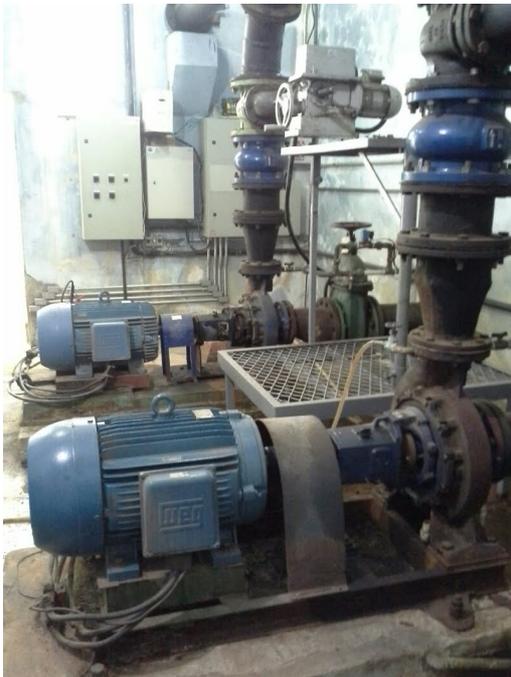
**Imagem (1)**

**Existem vazamentos aparentes?:** Sim

**Aspecto geral das bombas da elevatória R5**

**Item 4.8:** Existência de vazamentos aparentes (Art. 2º da Lei Federal 11.445/2007). Prazo: Imediato

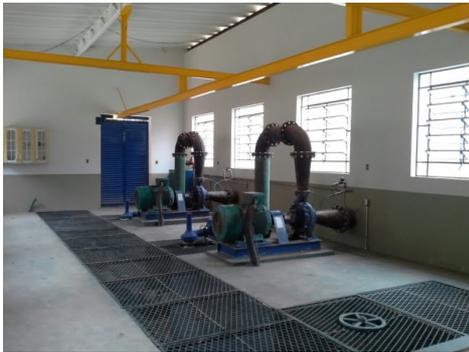
**Imagem(1)**

**Existe identificação da Estação Elevatória?:** Não

**Existem vazamentos aparentes?:** Sim

**Aspecto geral da elevatória do reservatório R10**

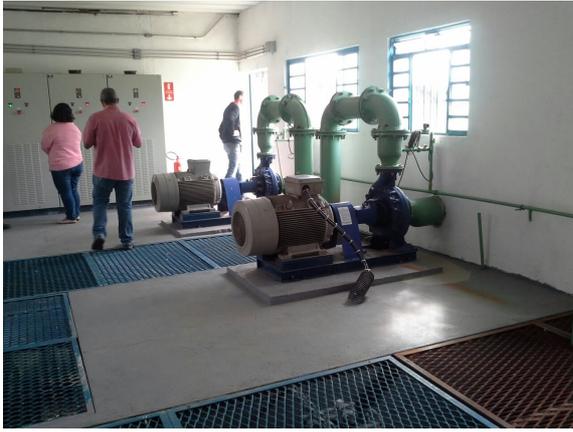
**Imagem (1)**

**Aspecto geral da estação elevatória da ETA**

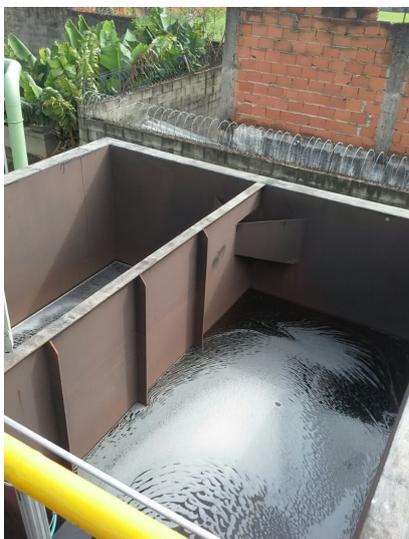
**Imagem (5)**

**Aspecto geral dos filtros**

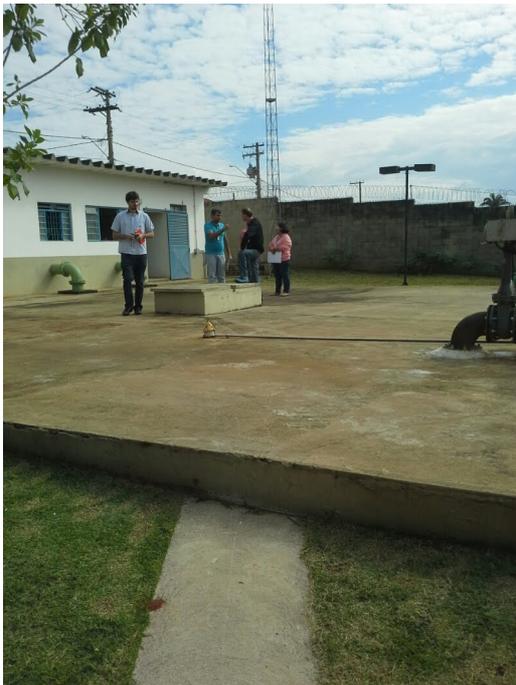
**Imagem (1)**

**Aspecto geral do reservatório**

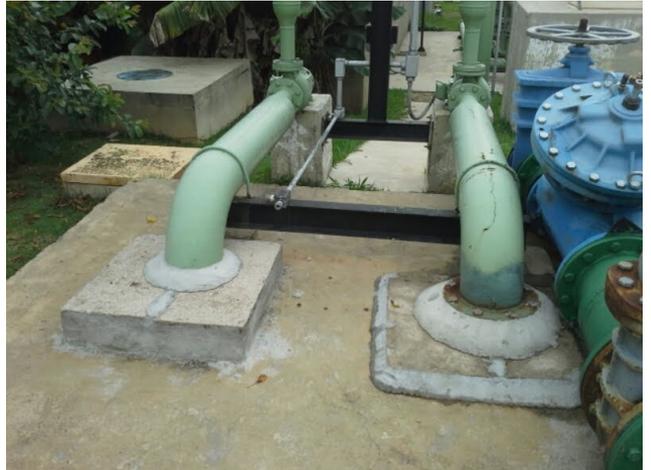
**Imagem (2)**

**Tubulação de entrada no reservatório**

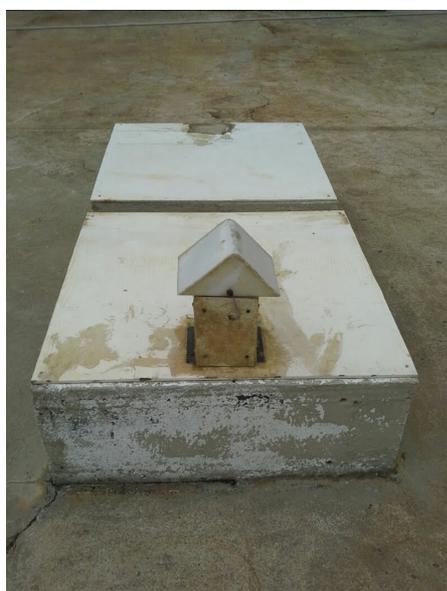
**Imagem (3)**

**Tubulação de ventilação do reservatório**

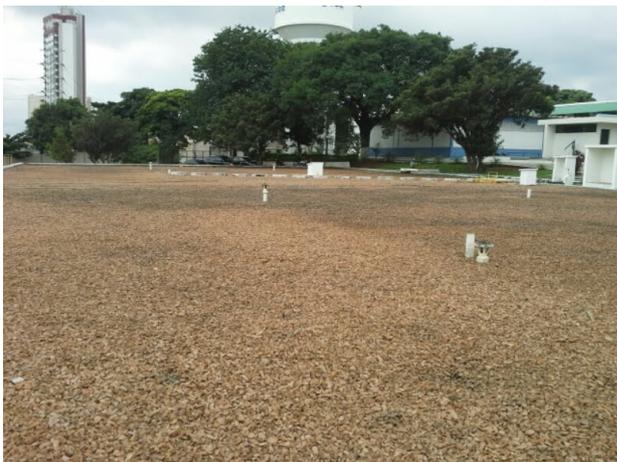
### Imagem (1)

**Vista Geral do Reservatório**

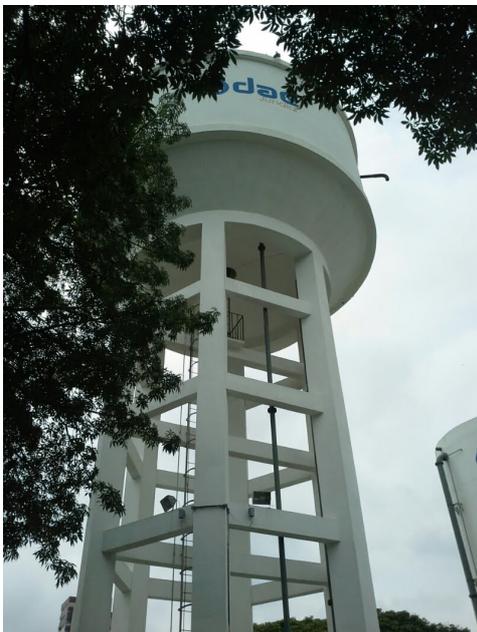
**Imagem (1)**

Aspecto geral do reservatório elevado CB07

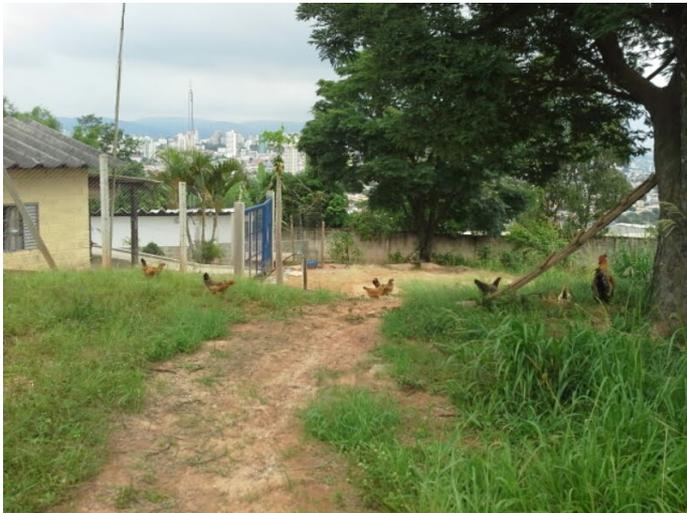
### Imagem (1)

**Entrada de acesso ao reservatório**

**Informações complementares:** no terreno do reservatório há presença de aves soltas. Também a tampa de inspeção encontra-se em mau estado de conservação, permitindo acesso ao seu interior. Logo, a presença de aves no local pode, eventualmente, causar a contaminação da água no interior do reservatório.

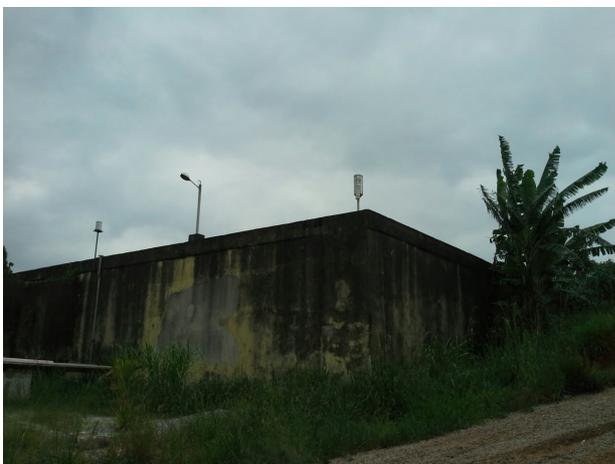
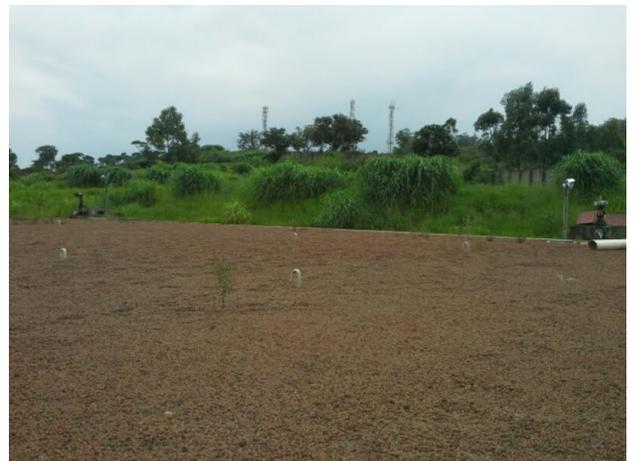
### Imagens 2 e 3

**Aspecto geral do reservatório**

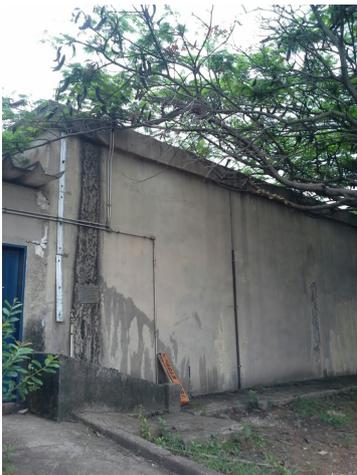
#### **Imagem (1)**

**Vista Geral do Reservatório R12**

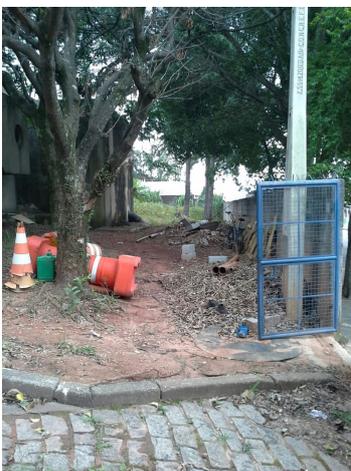
#### **Imagem (2)**

**Vista da Entrada do Reservatório**

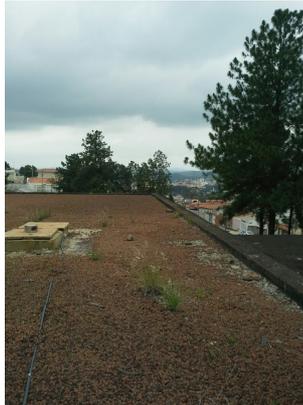
**Item 6.5:** Inexistência de guarda corpo na laje de cobertura (Art. 5.16.6 da NBR 12217/1994). Prazo: Em até 180 dias

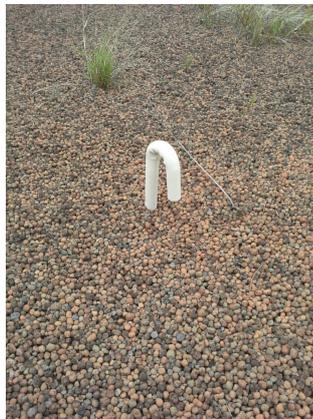
**Item 6.9:** Inexistência de telas de proteção contra entrada de insetos e pequenos animais nas tubulações de ventilação (Art. 5.14 da NBR 12217/1994). Prazo: Imediato

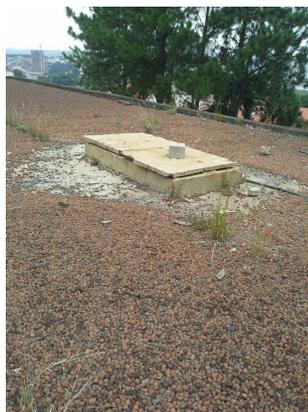
**Item 6.10:** O reservatório sem tampas de inspeção em boas condições (Art. 5.13 da NBR 12217/1994). Prazo: Imediato

**Obs:** Tampa de inspeção estava quebrada e com acesso ao interior do reservatório.

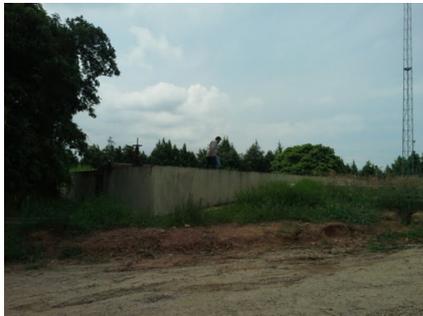
### Imagem (1)

Aspecto geral do reservatório
