**RELATÓRIO DE FISCALIZAÇÃO TÉCNICA DOS SISTEMAS DE ÁGUA E  
ESGOTO DO MUNICÍPIO DE  
MOGI-GUAÇU**

**PRESTADOR: Serviço Autônomo Municipal de Água e Esgoto – SAMAE**

**Relatório R2 – Continuação Diagnóstico e Não Conformidades**

**Americana, novembro de 2016**

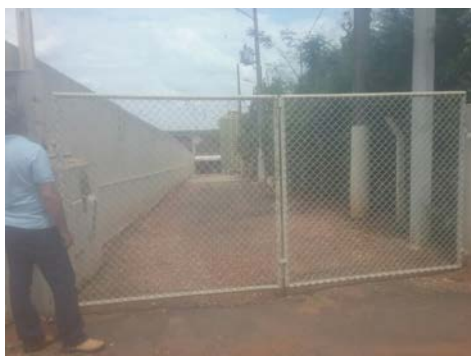
**Imagem(1)**

**Descrição(1):** Vista da entrada  
**Imagem(2)**

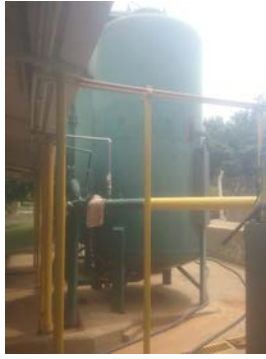
**Imagem(7)**

**Há vazamentos aparentes nas tubulações dos filtros?** : Sim

**Descrição(7):** Vista do filtro

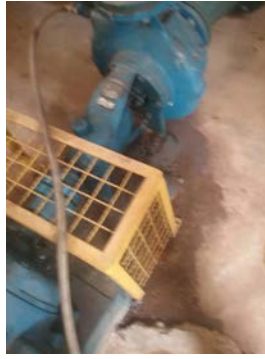
**Item 3.9**

**Item 3.9:** Drenagem inadequada de água de lubrificação de gaxetas (Art. 5.5.2.1 da NBR 12214/1992). Prazo: Em até 180 dias

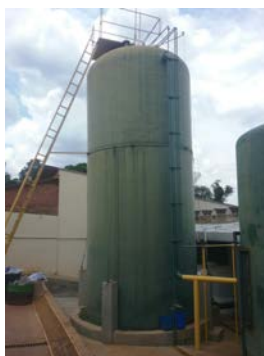
**Imagem(1)**

**Descrição(1):** Reservatório junto à ETA Distrito

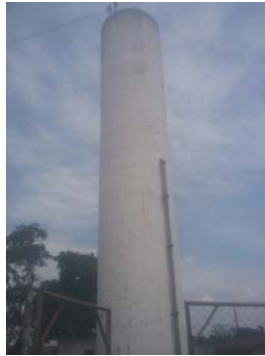
**Imagem(1)**

**Descrição(1):** Vista geral do reservatório

**Informações complementares:** Foram constatados diversos pontos de umidade, bolor, manchas de infiltração, sinais de carbonatação e eflorescência ao longo da área lateral do reservatório, patologias estas que indicam ineficiência ou inexistência de impermeabilização, podem indiciar comprometimento do concreto e das armaduras a curto prazo. Dessa forma, solicita-se avaliação especializada das condições estruturais do reservatório, visto que pode haver comprometimento da capacidade de carga, estabilidade da estrutura e da segurança dos usuários.

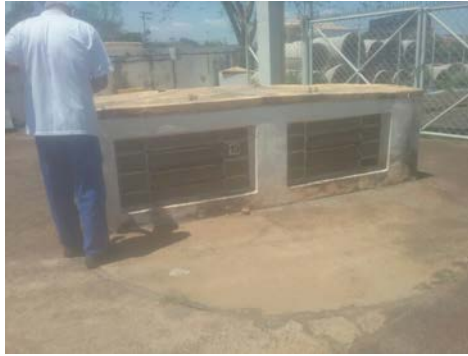
#### **Imagem(1)**

**Existem vazamentos aparentes?:** Sim

**Descrição(1):** Vista geral do Booster

**Item 4.8:** Existência de vazamentos aparentes (Art. 2º da Lei Federal 11.445/2007). Prazo: Imediato

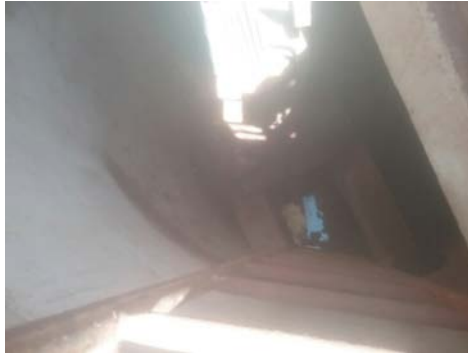
#### **Imagem(2)**

**Descrição(2):** Vista interna do booster

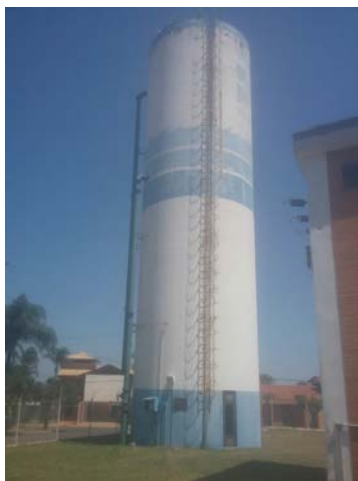
**Descrição:** Vista geral do reservatório

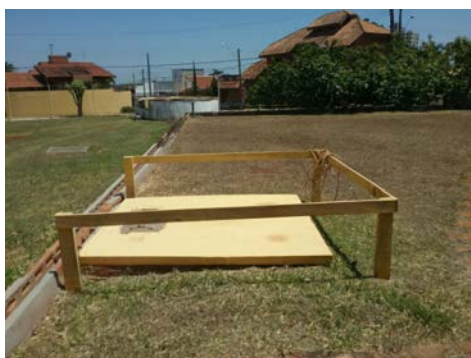
**Descrição (2):** Tampa inspeção

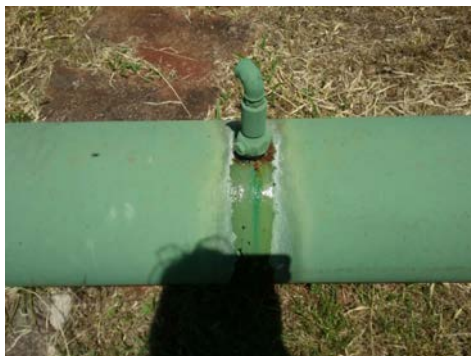
**Item 6.3**

**Item 6.3:** Existência de vazamentos aparentes nas instalações (Art. 2º da Lei Federal 11.445/2007).

Prazo: Imediato

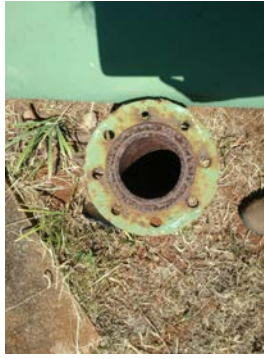
**Item 6.9**

**Item 6.9:** Inexistência de telas de proteção contra entrada de insetos e pequenos animais nas tubulações de ventilação (Art. 5.14 da NBR 12217/1994). Prazo: Imediato

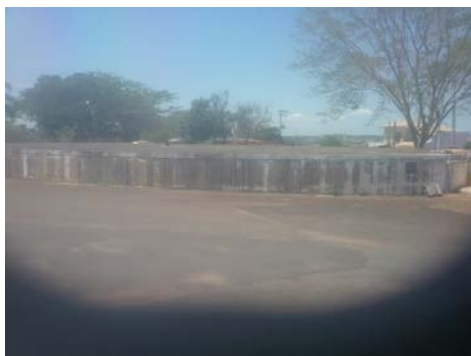
**Descrição:** Vista geral do reservatório

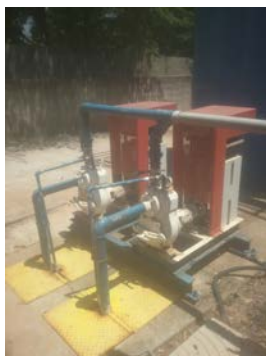
**Descrição(3):** EEEB  
**Imagem(4)**

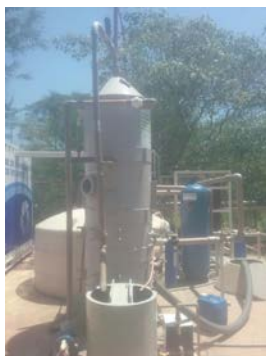
**Descrição(4):** ETE

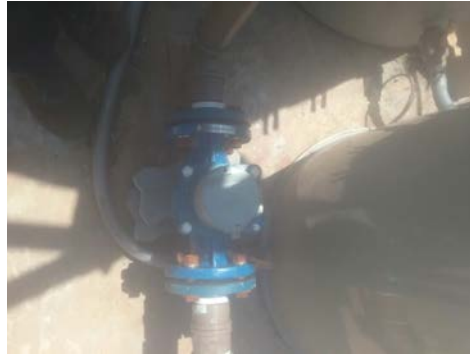
**Descrição(5):** Macromedidor

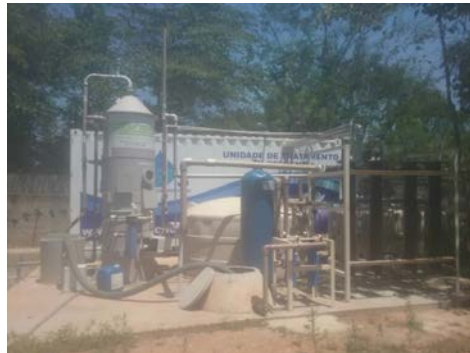
**Descrição(6):** ETE Compacta

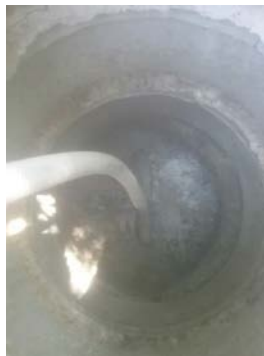
**Descrição(7):** Efluente tratado

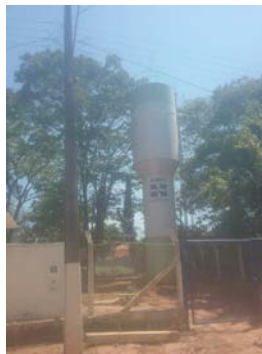
**Descrição:** Reservatório Samambaia 1

**Item 6.7:** Inexistência de pára-raios em reservatórios elevados (Art. 5.16.7 da NBR 12217/1994). Prazo: Em até 180 dias

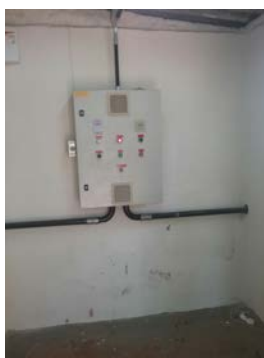
**Imagem(1)**

**Descrição(1):** Painel elétrico

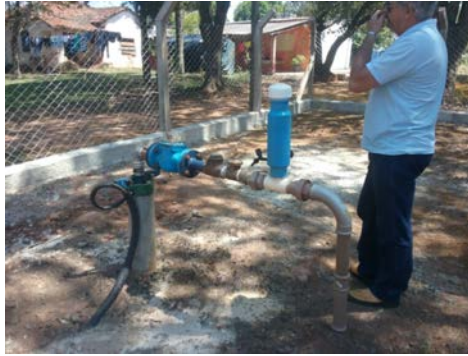
**Imagem(2)**

**Descrição(2):** Poço Samambaia

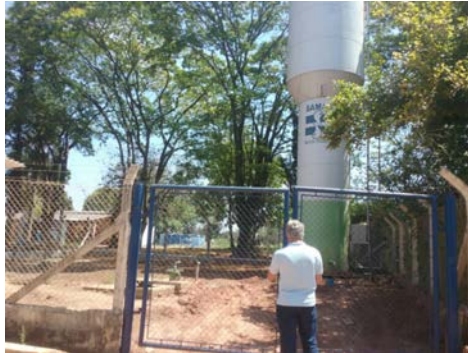
**Imagem(3)**

**Descrição(3):** Aspecto geral da área

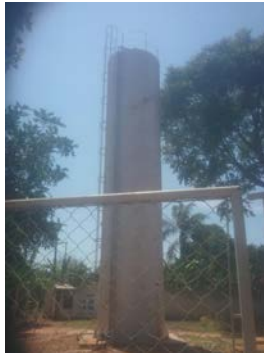
**Imagem(1)**

**Descrição(1):** Reservatório Samambaia II

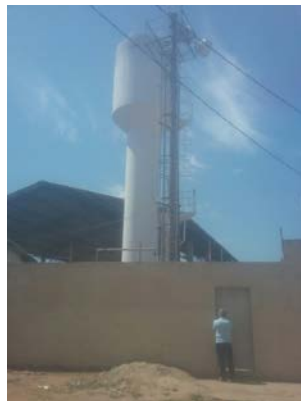
**Descrição:** Vista geral do reservatório

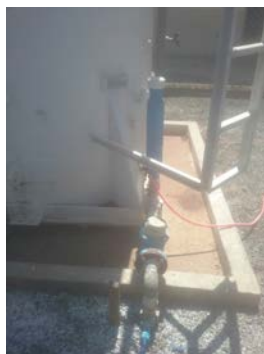
**Descrição:** Barrilete de alimentação

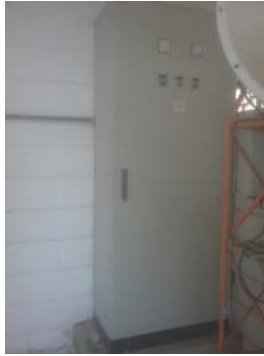
**Descrição:** Pannel elétrico

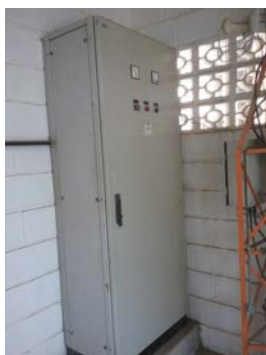
**Imagem(2)**

**Descrição(2):** Painelelétrico

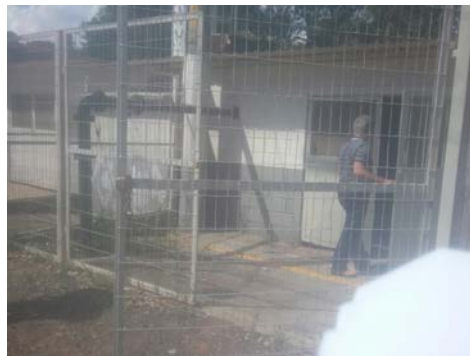
**Imagem(1)**

**Descrição(1):** Vista geral da EEB

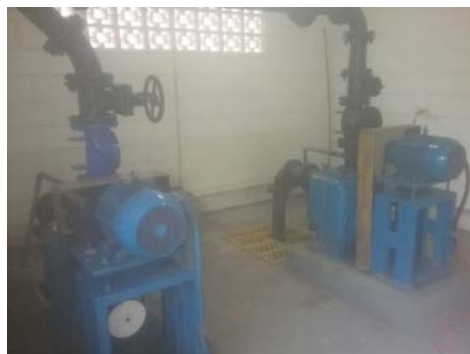
**Imagem(2)**

**Descrição(2):** Conjuntos moto-bomba

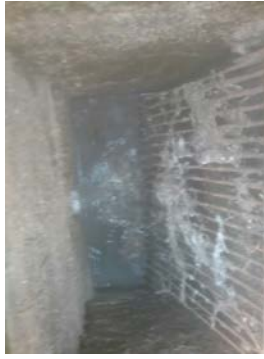
**Imagem(3)**

**Descrição(3):** Poço de gradeamento

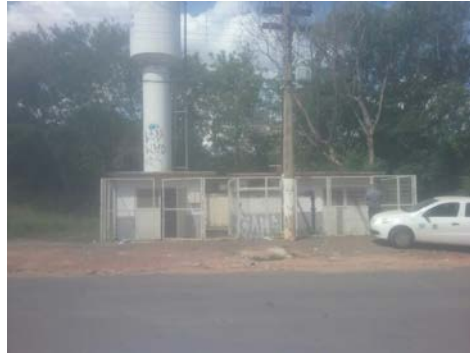
**Imagem(4)**

**Descrição(4):** Vista externa da área da EEEB

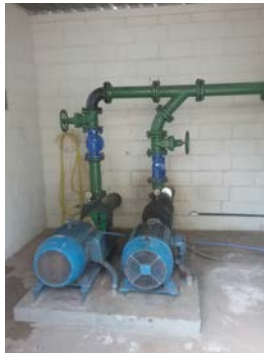
**Imagem(1)**

**Descrição(1):** EEAT Jardim Alvorada

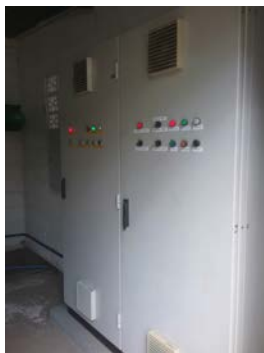
**Imagem(2)**

**Descrição(2):** Painel elétrico

**Item 4.4:** Ausência de extintor de incêndio (Art. 10.9 da NR 10 e Art. 23.1 da NR 23). Prazo: Imediato

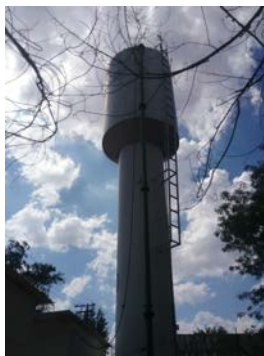
**Imagem(1)**

**Descrição (1):** Reservatório Jardim Alvorada

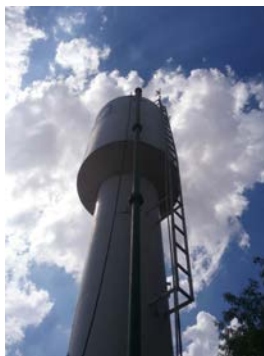
**Item 6.4**

**Item 6.4:** Existência de locais sem guarda-corpos ou escadas em situação inadequada (Art. 5.16 da NBR 12217/1994). Prazo: Em até 180 dias

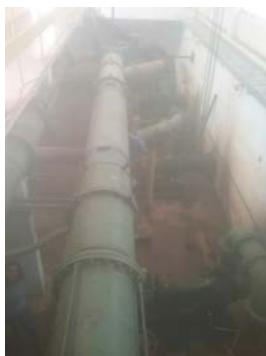
**Descrição:** Barrilete

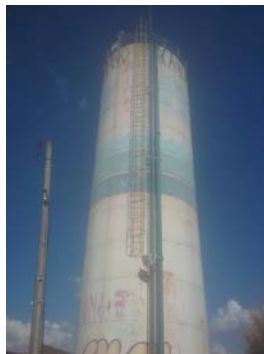
**Descrição:** Vista geral do reservatório

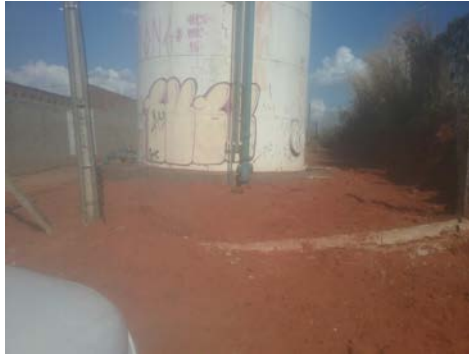
**Item 6.1**

**Item 6.1:** A área não está devidamente cercada (Art. 5.16.8 da NBR 12217/1994). Prazo: Em até 180 dias

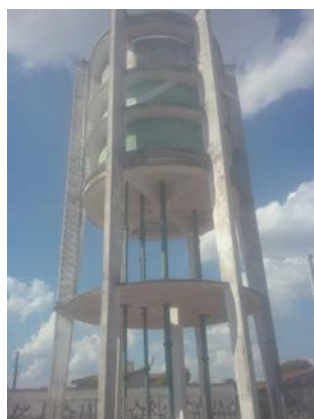
**Descrição:** Vista geral do reservatório

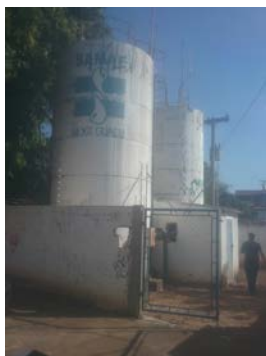
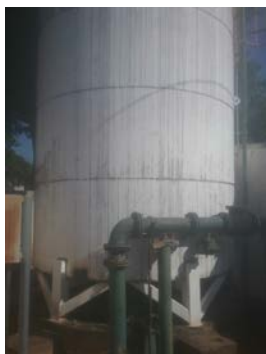
**Imagens(1)**

**Descrição:** Vista geral do reservatório

**Descrição:** vista geral do barrilete

**Item 6.4:** Existência de locais sem guarda-corpos ou escadas em situação inadequada (Art. 5.16 da NBR 12217/1994). Prazo: Em até 180 dias

**Item 6.7:** Inexistência de pára-raios em reservatórios elevados (Art. 5.16.7 da NBR 12217/1994). Prazo: Em até 180 dias

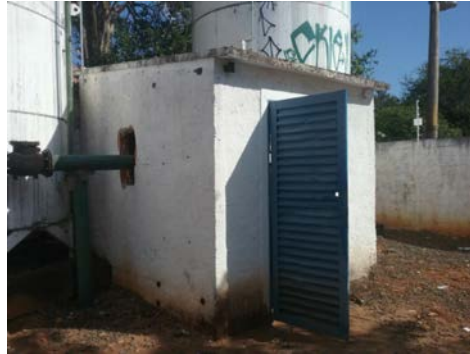
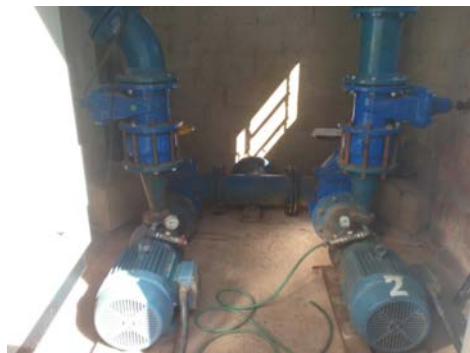
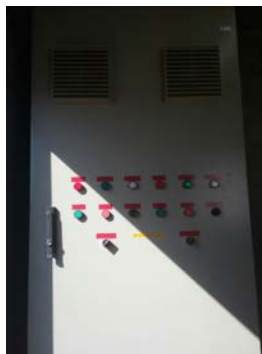
**Imagem(1)**

**Descrição(1):** Aspecto geral da área

**Descrição(2):** EEAT Itamaraty

**Descrição(3):** Painel elétrico

**Item 4.4:** Ausência de extintor de incêndio (Art. 10.9 da NR 10 e Art. 23.1 da NR 23). Prazo: Imediato

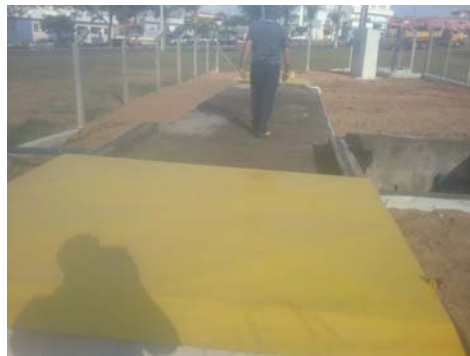
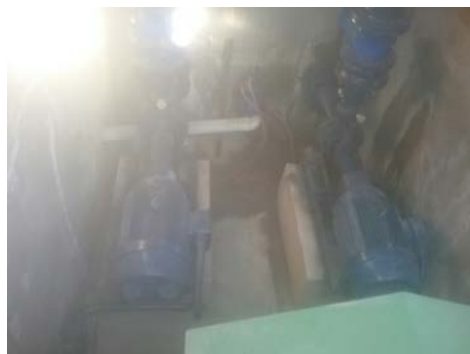
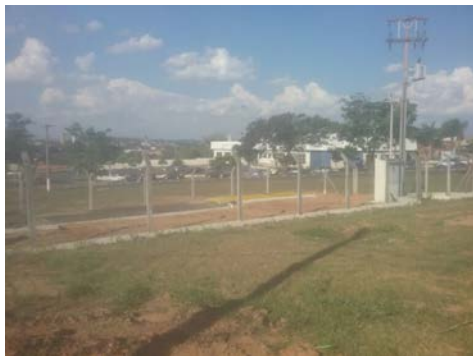
**Imagem(1)**

**Descrição(1):** Vista geral da EEAT

**Descrição(2):** Vista dos conjuntos moto-bomba

**Descrição(3):** vista externa da área da EEAT

**Item 4.5:** Ausência de identificação da área (Art. 2º da Lei Federal 11.445/2007). Prazo: Em até 180 dias

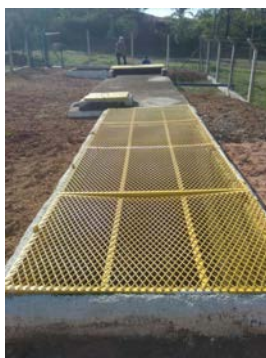
**Imagem(1)**

**Descrição (1):** Reservatório Serra Dourada

**Item 6.2:** Ausência de identificação da área (Art. 2º da Lei Federal 11.445/2007). Prazo: Em até 180 dias

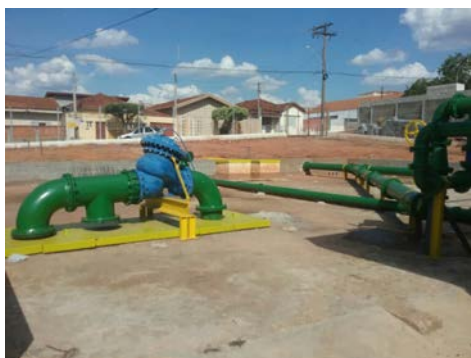
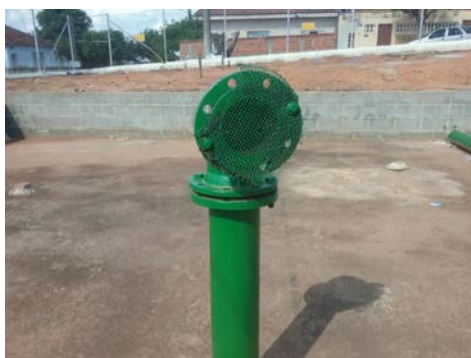
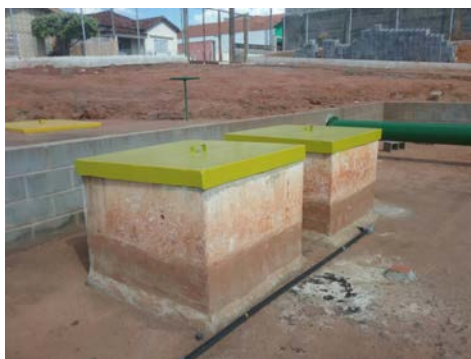
**Imagem(1)**

**Descrição (1):** Reservatório Vila Paraiso

**Descrição (2):** Tela proteção

**Descrição (3):** Caixa de inspeção

**Item 6.3:** Existência de vazamentos aparentes nas instalações (Art. 2º da Lei Federal 11.445/2007).  
Prazo: Imediato

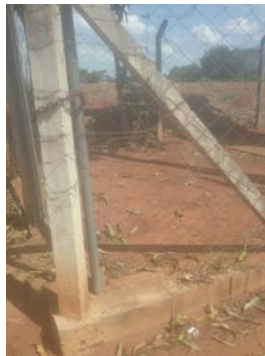
**Imagem(2)**

**Descrição(2):** Cerca danificada

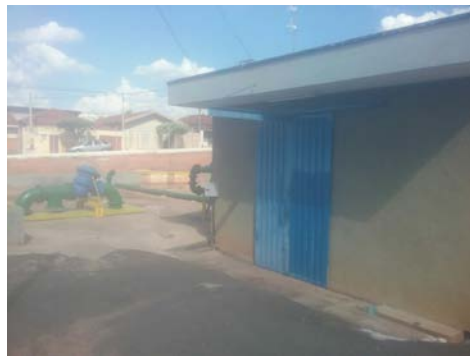
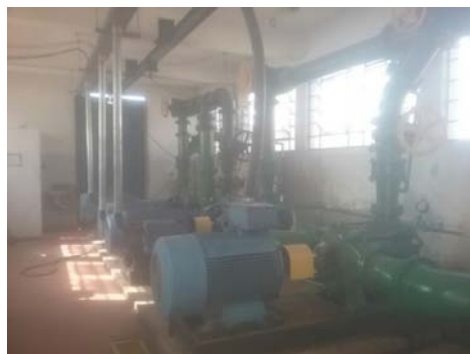
**Imagem(1)**

**Descrição(1):** Vista geral da casa de bombas

**Descrição(2):** Vista das bombas

**Item 4.4:** Ausência de extintor de incêndio (Art. 10.9 da NR 10 e Art. 23.1 da NR 23). Prazo: Imediato

**Item 4.8:** Existência de vazamentos aparentes (Art. 2º da Lei Federal 11.445/2007). Prazo: Imediato

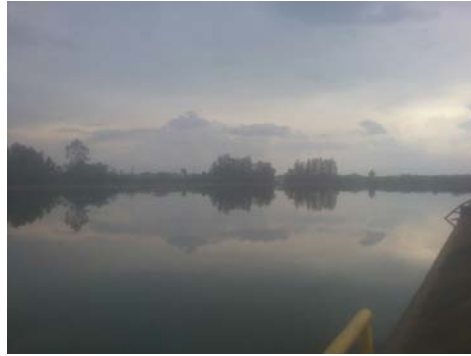
**Imagens(7)**

**Descrição:** Lagoa facultativa

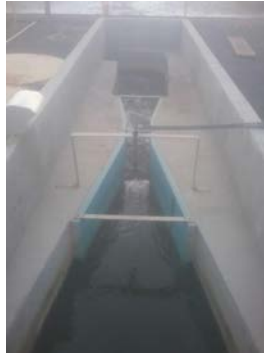
**Imagens(8)**

**Descrição:** Entrada para os tanques de aeração

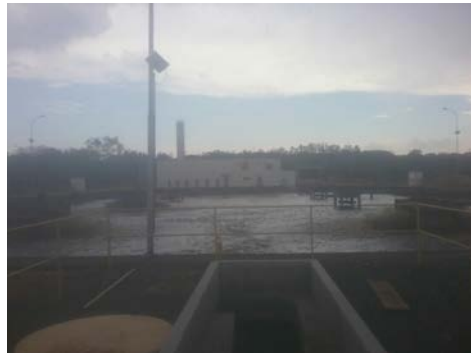
**Imagens(9)**

**Descrição:** Vista geral dos tanques de aeração

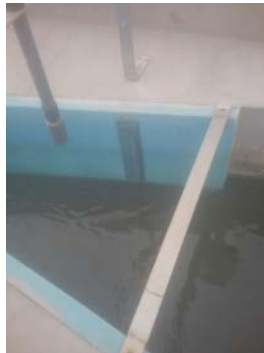
**Imagens(10)**

**Descrição:** Calha parshall na entrada dos tanques de aeração

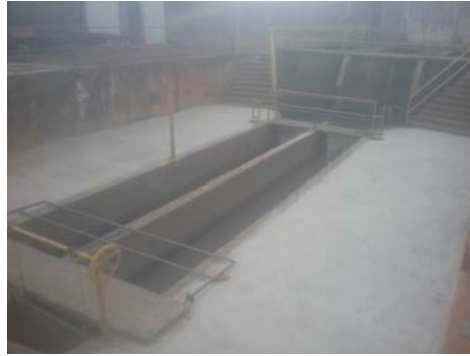
**Imagens(11)**

**Descrição:** Tratamento preliminar

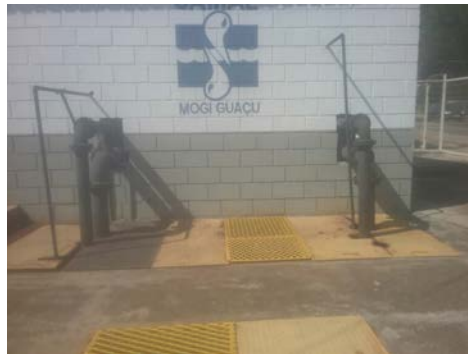
**Imagens(1)**

**Descrição:** Vista geral da EEEB

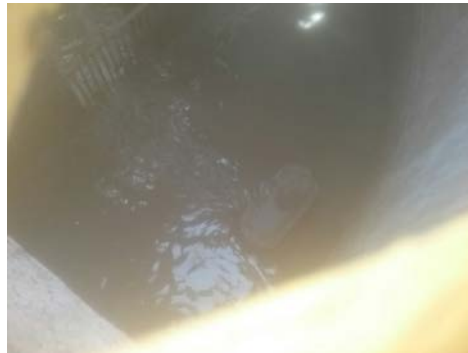
**Imagens(2)**

**Descrição:** Poço de gradeamento

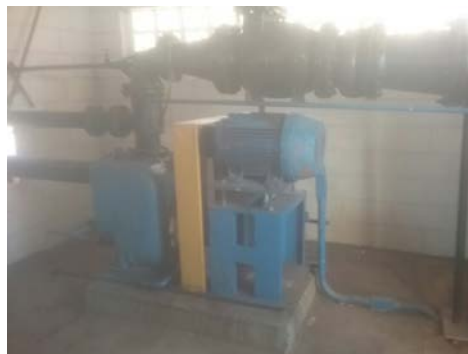
**Imagens(3)**

**Descrição:** conjunto moto-bomba

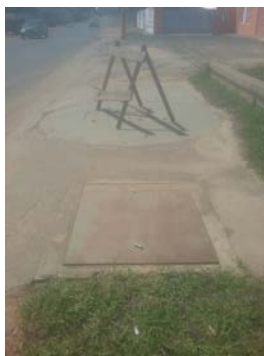
**Imagem(1)**

**Descrição(1):** Vista geral da EEEB

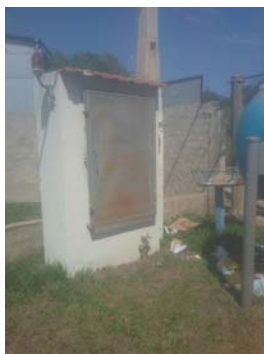
**Imagem(2)**

**Descrição(2):** Nicho do painel

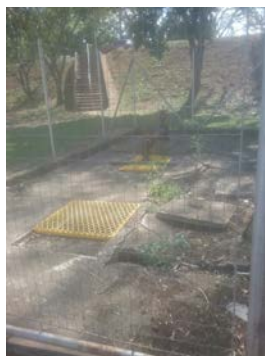
**Imagem(1)**

**Descrição(1):** EEEB Vila São João

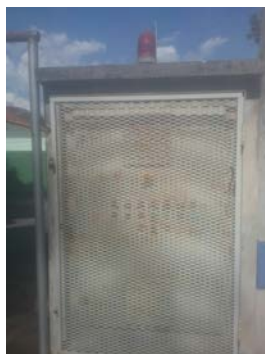
**Imagem(2)**

**Descrição(2):** Paineleletrico

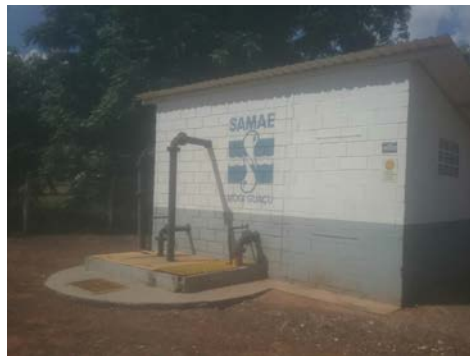
**Imagem(1)**

**Descrição(1):** Vista geral da EEEB

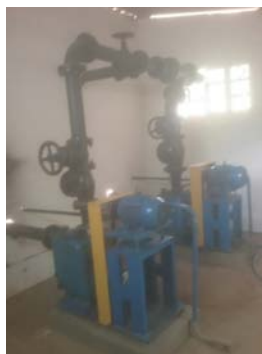
**Imagem(2)**

**Descrição(2):** Conjuntos moto-bomba

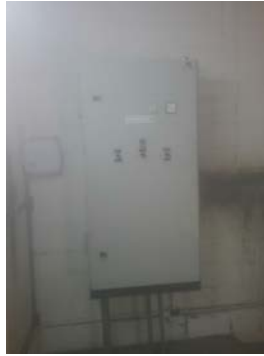
**Imagem(3)**

**Descrição(3):** Paineleletrico

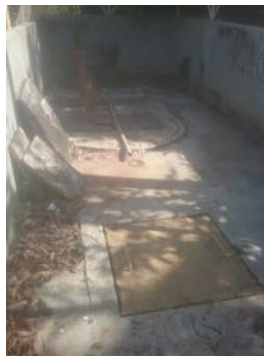
**Imagem(1)**

**Descrição(1):** EEEB Vila Bertiooga

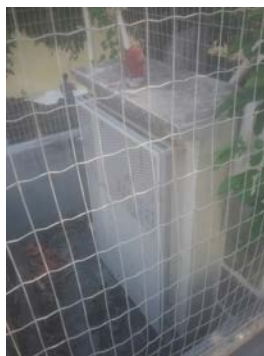
**Imagem(2)**

**Descrição(2):** Painelelétrico

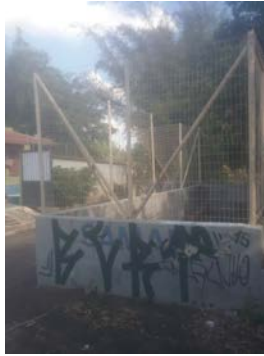
**Imagem(3)**

**Descrição(3):** Aspecto geral da área

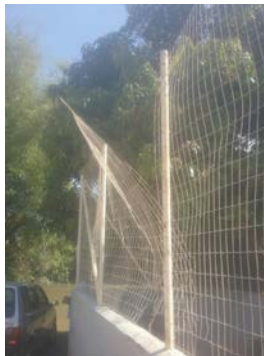
**Item 7.1**

**Item 7.1:** A área não está devidamente cercada (Art. 2º da Lei Federal 11.445/2007). Prazo: Em até 180 dias

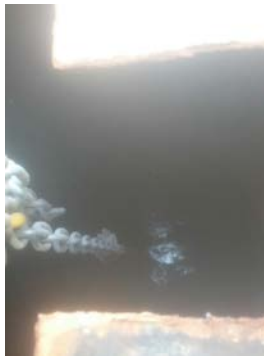
**Item 7.5**

**Item 7.5:** Ausência de gradeamento grosseiro (Art. 5.3 da NBR 12208/1992). Prazo: Em até 180 dias

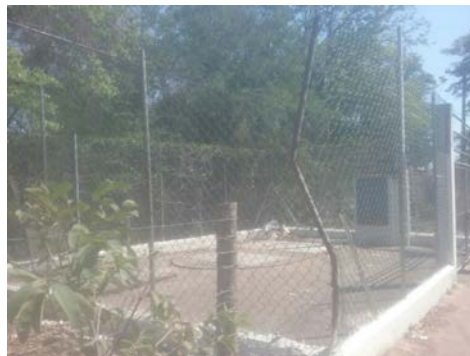
**Imagem(1)**

**Descrição(1):** Vista geral da área

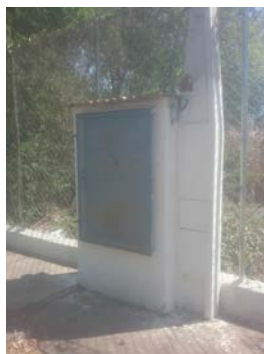
**Imagem(2)**

**Descrição(2):** Nicho do painel

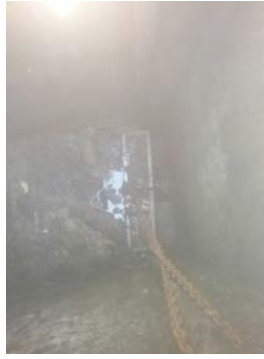
**Imagem(3)**

**Descrição(3):** Poço de Gradeamento
