**RELATÓRIO DE FISCALIZAÇÃO TÉCNICA DOS SISTEMAS DE ÁGUA E
ESGOTO DO MUNICÍPIO DE
RIBEIRÃO PRETO**

PRESTADOR: DEPARTAMENTO DE ÁGUA E ESGOTO DE RIBEIRÃO PRETO - DAERP

Relatório R2 – Diagnóstico

Americana, dezembro de 2018

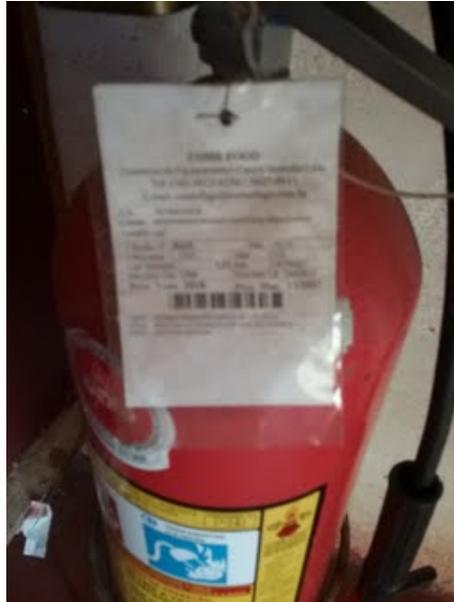
Imagem(1)

Descrição(1): Carga do extintor com a validade vencida deste 11/2017

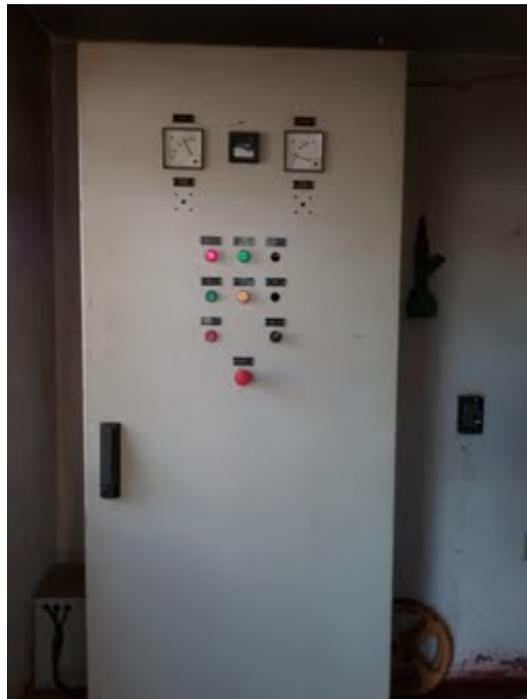
Imagem(2)

Descrição(2): Painel elétrico de comando do conjunto motobomba do poço tubular profundo

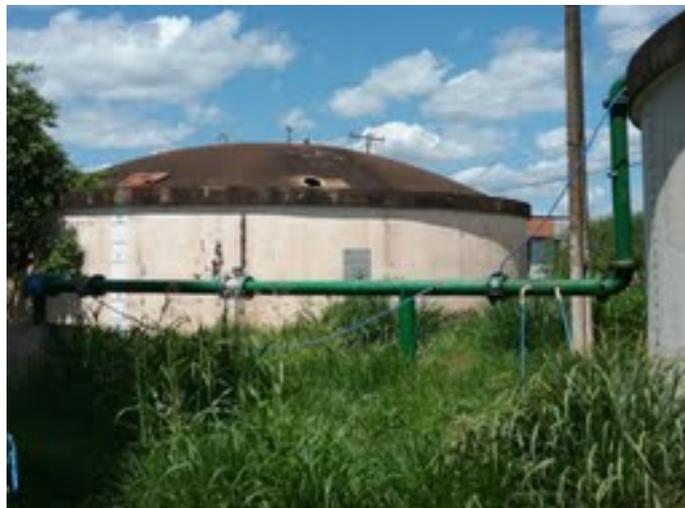
Imagem(5)

Descrição(5): Vista geral do poço e cavalete da linha de recalque para o reservatório circular ao lado

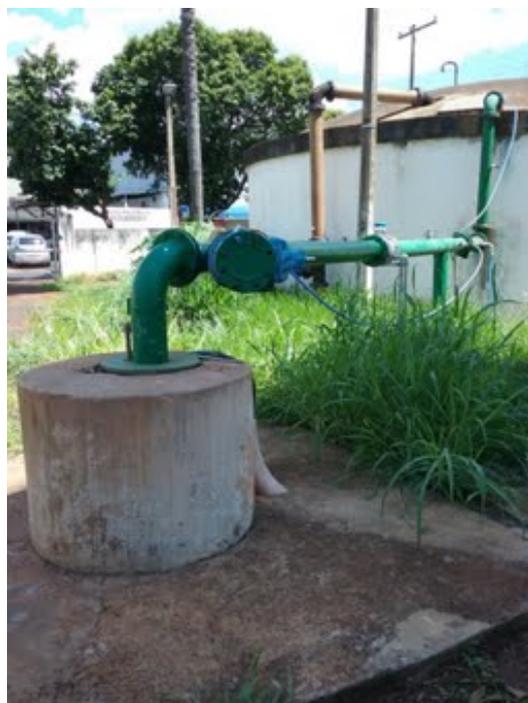
Imagem(7)

Descrição(7): Vista geral da boca do poço e cavalete no padrão da portaria de outorga do DAEE com todos os equipamentos pertinentes

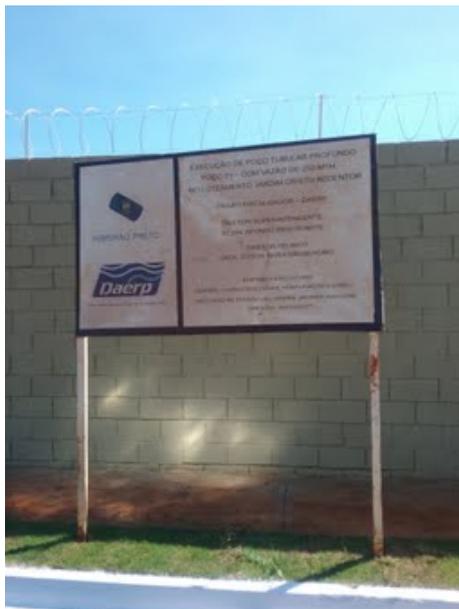
Imagem(1)

Descrição(1): Poço ainda em obra

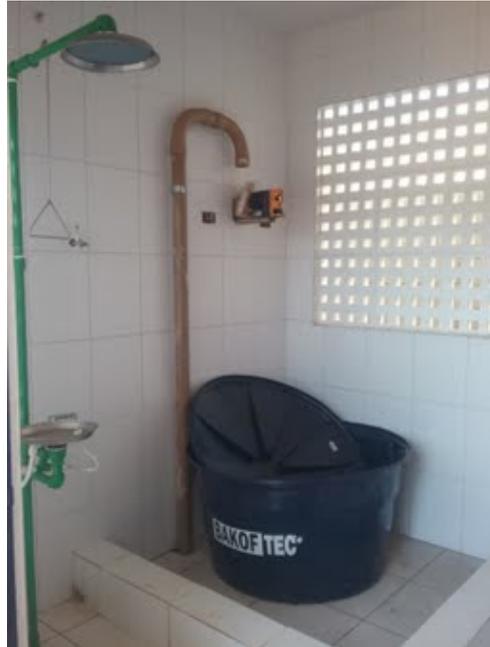
Imagem(1)

Descrição(1): Casa de química. Tampar o ralo da bacia de retenção.

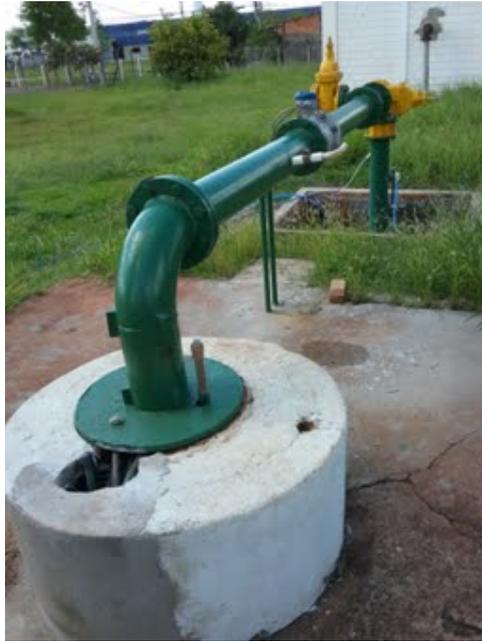
Imagem(1)

Descrição(1): Poço e cavalete de recalque com todos os equipamentos exigíveis pela Portaria DAEE de Outorga

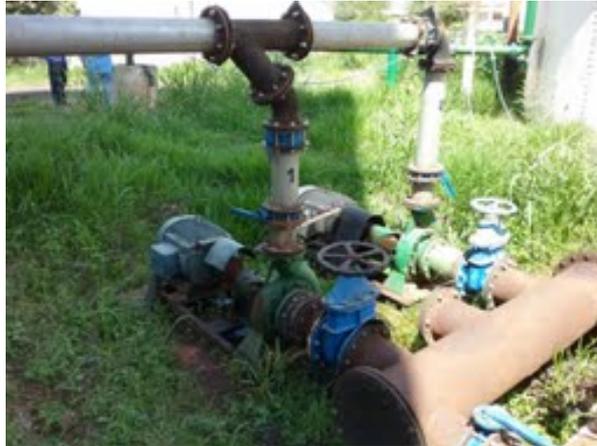
Imagem(1)

Descrição(1): Conjuntos motobombas e os barriletes de adução e recalque instalados sem a proteção de uma casa de bombas e sem um sistema de drenagem adequado visando o direcionamento correto da água de lubrificação das gaxetas das bombas

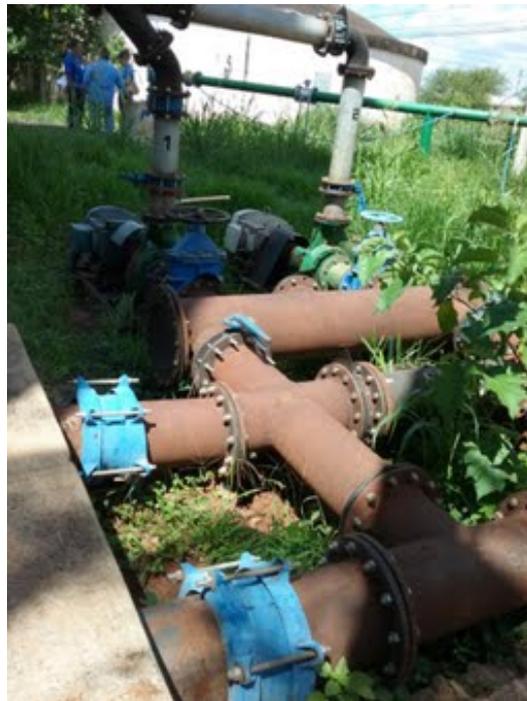
Imagem(2)

Descrição(2): Detalhe do barrilete de adução da água do reservatório enterrado e o recalque ao Reservatório elevado local

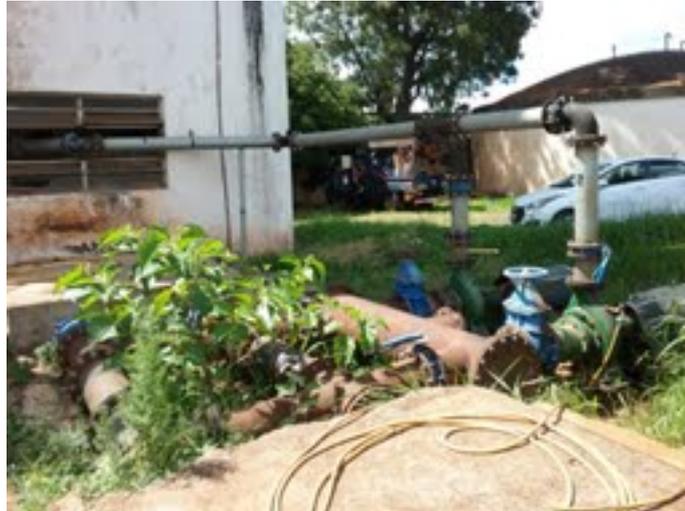
Imagem(3)

Descrição(3): Elevatória de água tratada local, Centro de Reservação Paulista, mostrando o detalhe da tubulação de recalque ao reservatório elevado local

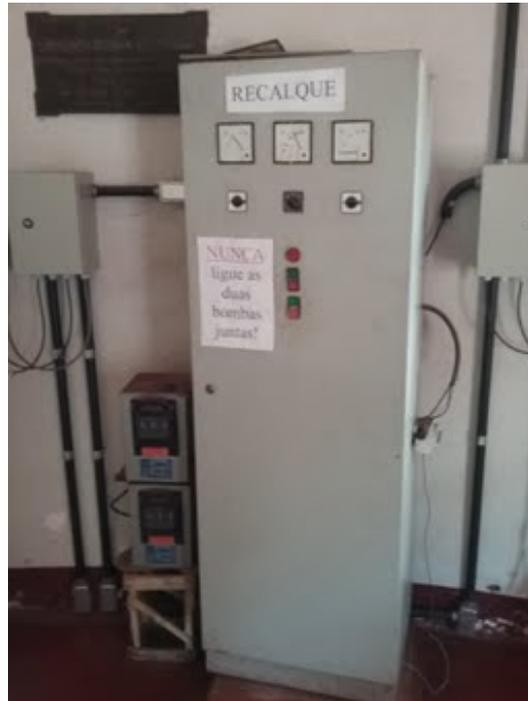
Imagem(5)

Descrição(5): Painel elétrico de comando dos conjuntos motobombas da EEAT local

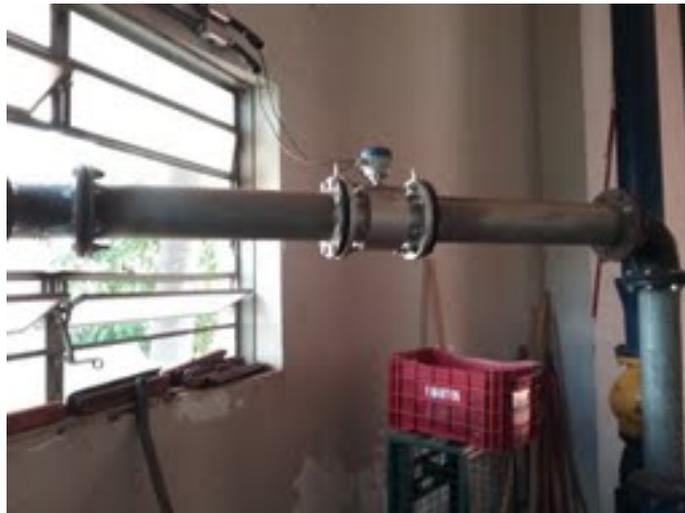
Imagem(6)

Descrição(6): Macromedidor de carretel instalado na tubulação de recalque para o Reservatório Elevado local

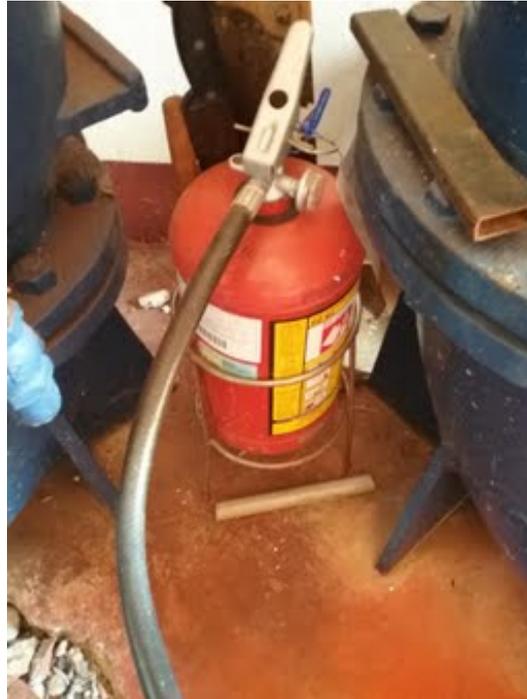
Imagem(7)

Descrição(7): Extintor de Incêndio

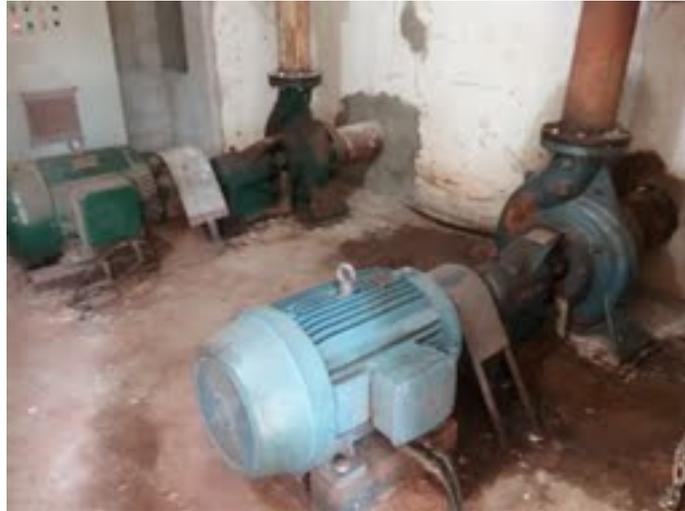
Imagem(3)

Descrição(3): Conjuntos motobomba

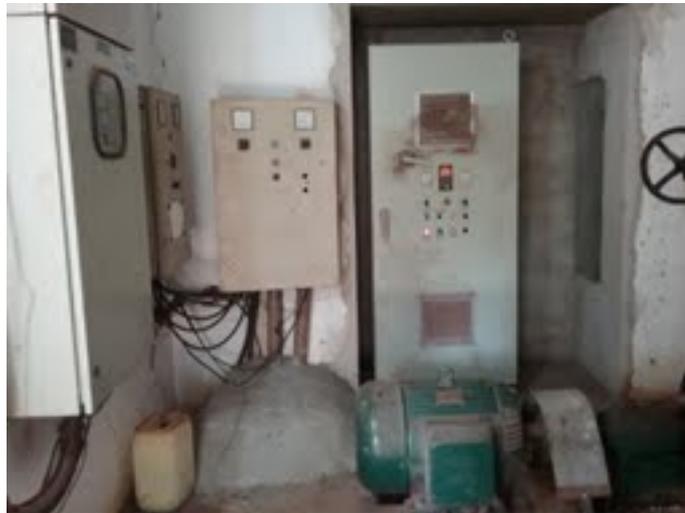
Imagem(4)

Descrição(4): Paineis elétricos

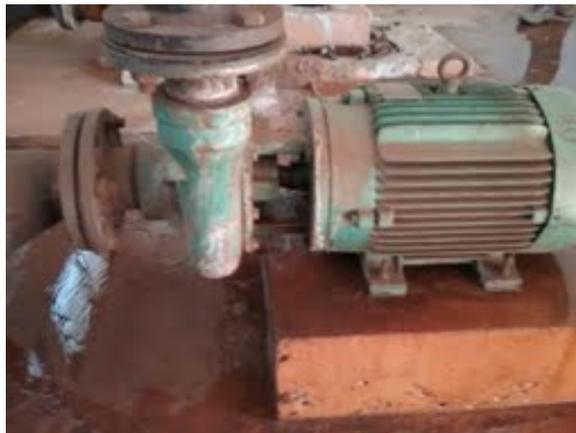
Imagem(1)

Descrição(1): Conjunto motobomba (potência 10 CV) não funciona

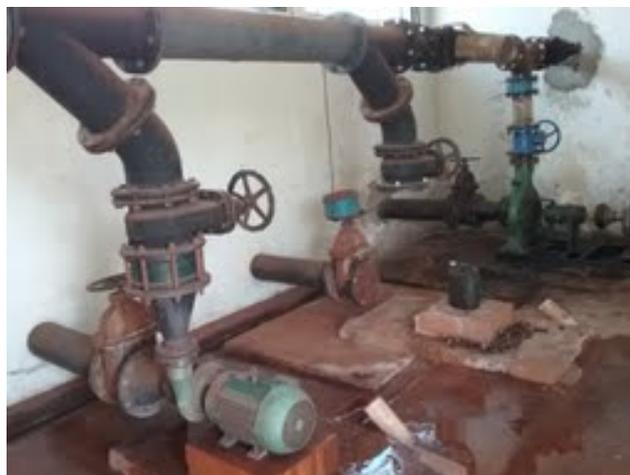
Imagem(2)

Descrição(2): Conjuntos motobombas e tubulações de adução e recalque na casa de bombas e mostrando a falta do sistema de drenagem da água de lubrificação das gaxetas das bombas e sem uma bomba reserva de 100 CV

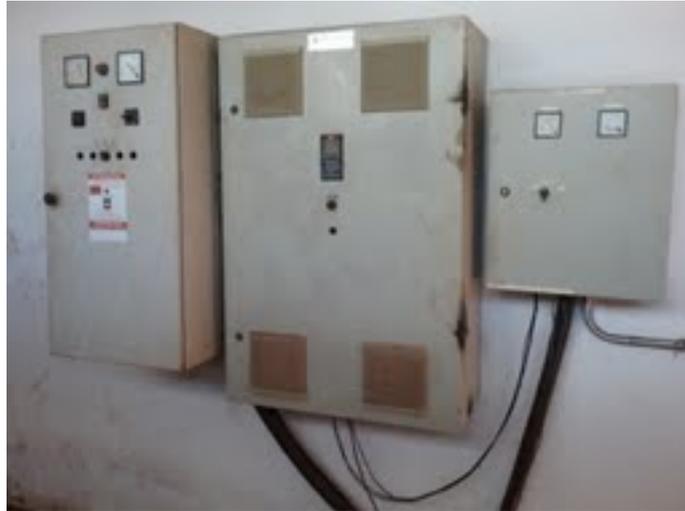
Imagem(3)

Descrição(3): Painéis elétricos de comando dos conjuntos motobombas da EEAT
Imagem(4)

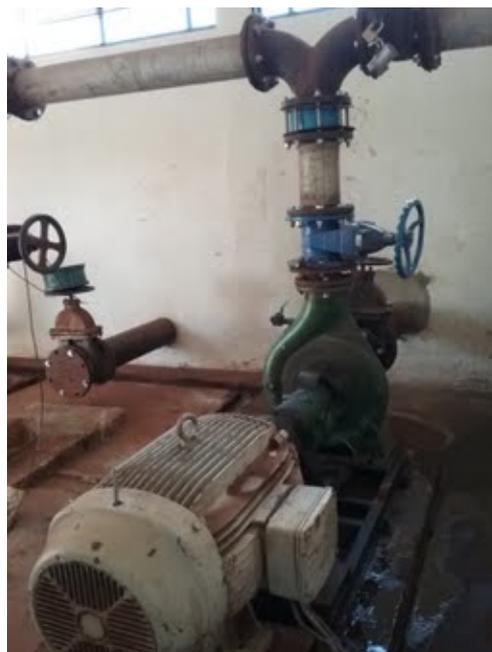
Imagem(5)

Descrição(5): Detalhe do único conjunto motobomba em funcionamento nesta EEAT (potência do motor = 100 CV)

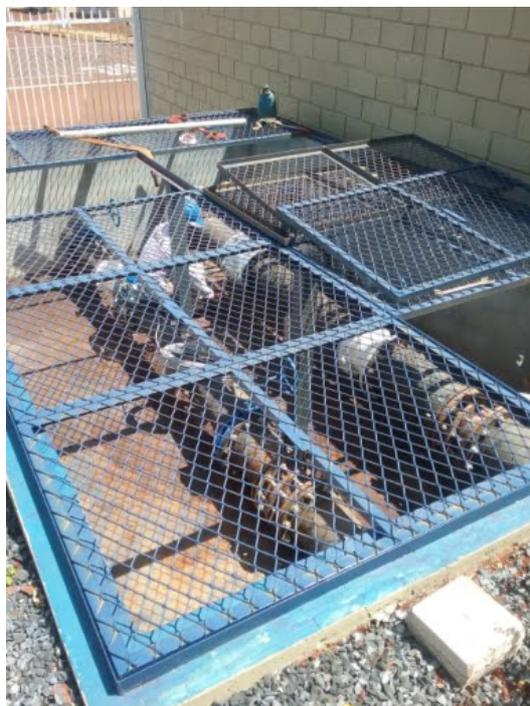
Imagem(2)

Descrição(2): Macromedidores

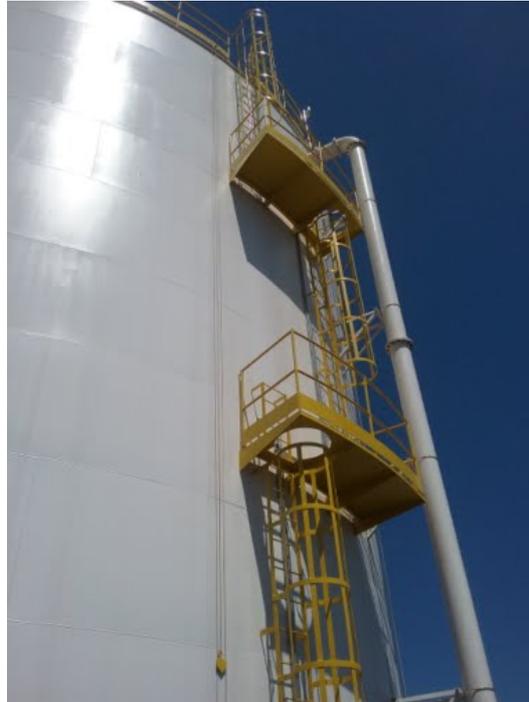
Imagem(3)

Descrição(3): Detalhe para escadas e cobertura com guarda-corpo

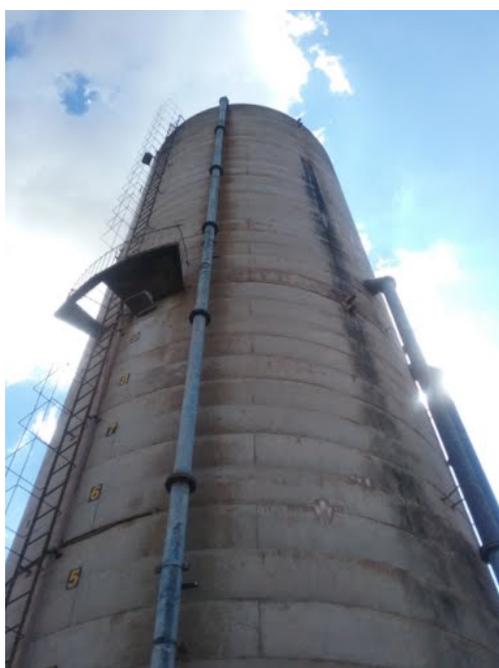
Imagem(1)

Descrição(1): Reservatório

Item 6.3: Existência de vazamentos aparentes nas instalações (Art. 2º da Lei Federal 11.445/2007).
Prazo: Imediato

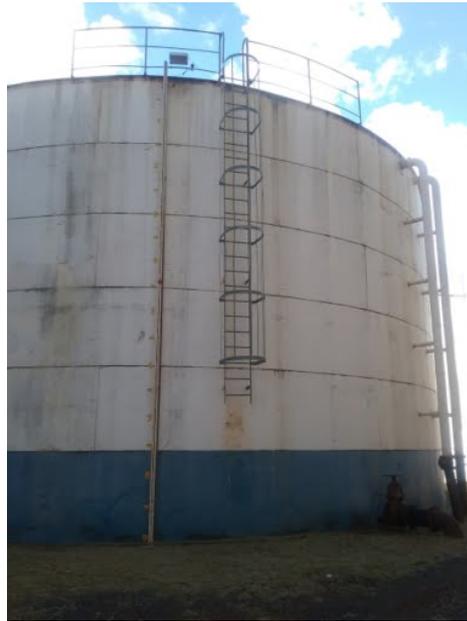
Imagem(1)

Descrição(1): Segundo reservatório

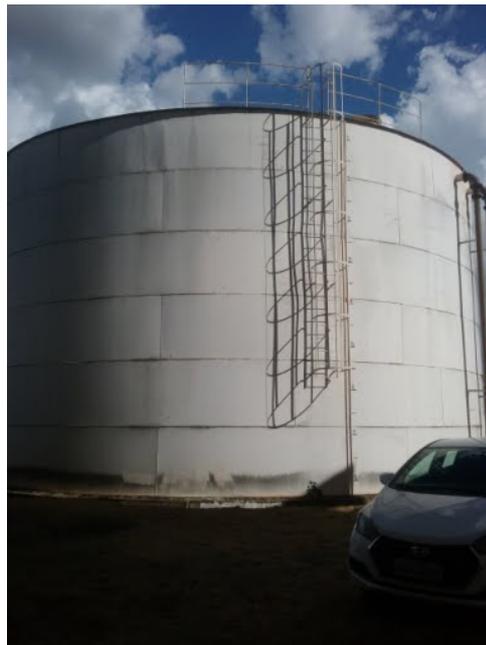
Imagem(2)

Descrição(2): Terceiro reservatório, próximo à rua

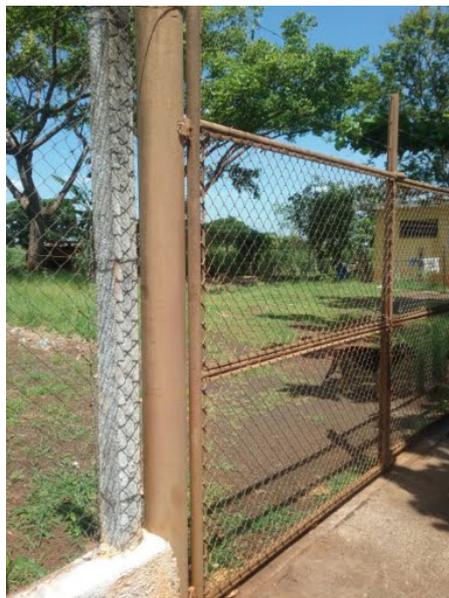
Imagem(1)

Descrição(1): Local da Elevatória

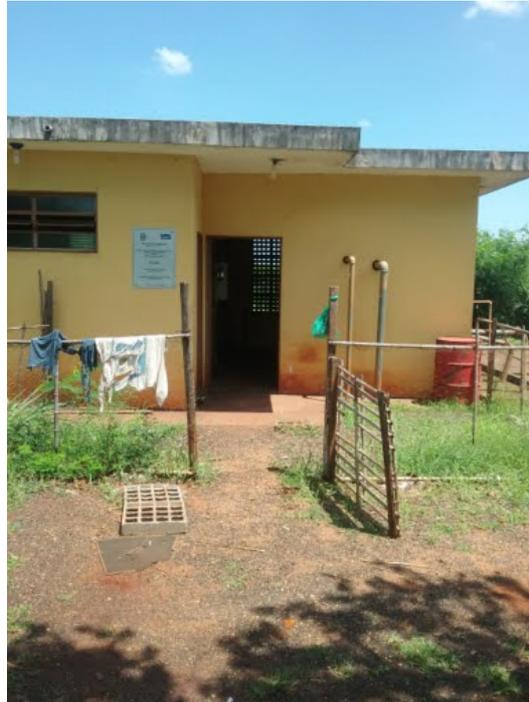
Imagem(2)

Descrição(2): Elevatória de esgoto bruto

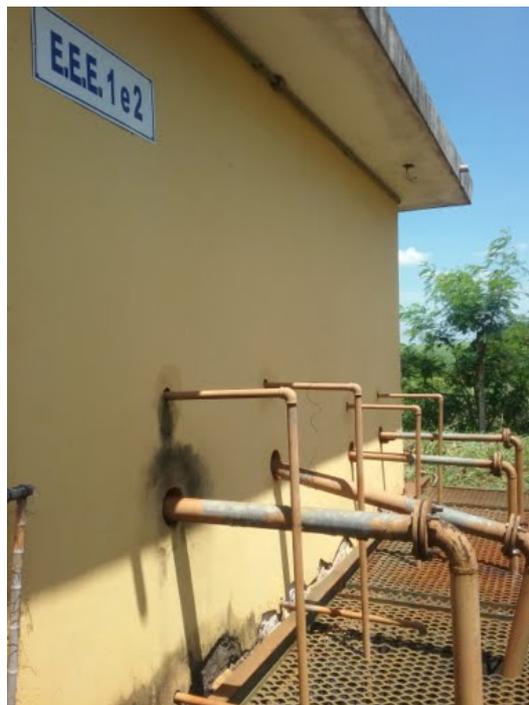
Imagem(3)

Descrição(3): Elevatória de esgoto bruto

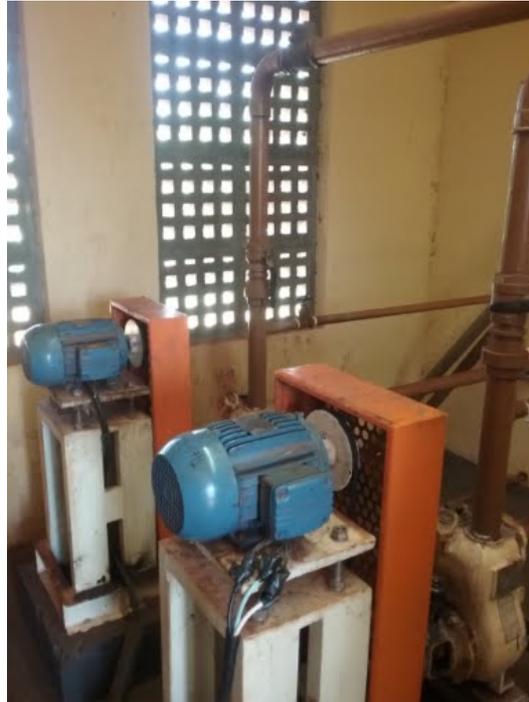
Imagem(4)

Descrição(4): Elevatória de esgoto bruto

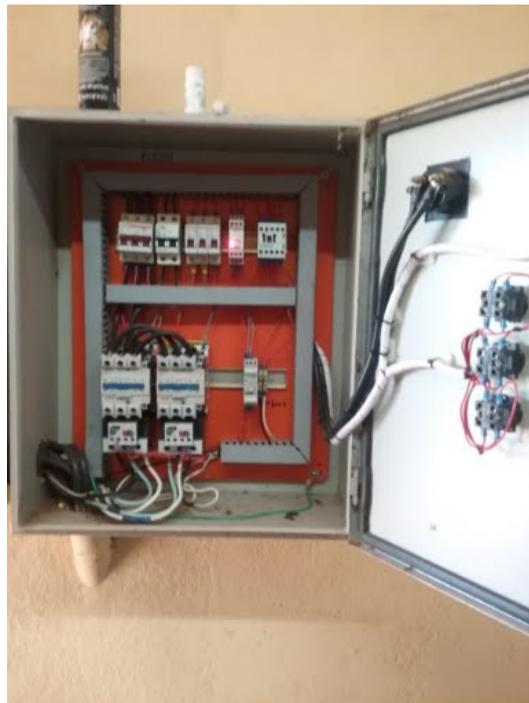
Imagem(5)

Descrição(5): Painel elétrico

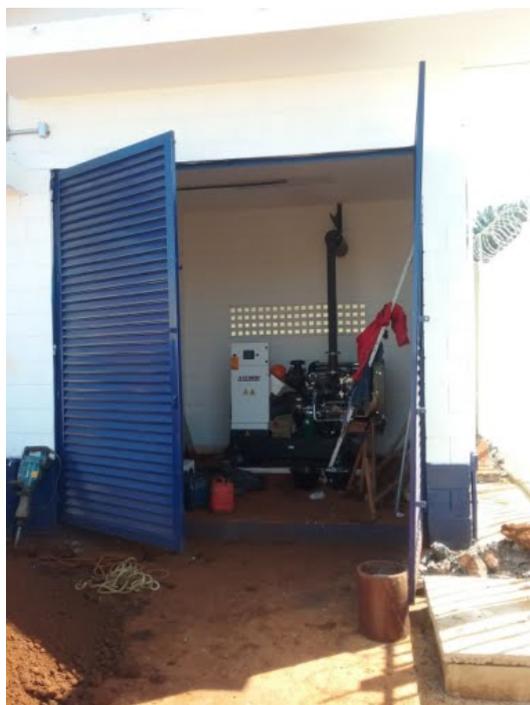
Imagem(2)

Descrição(2): Gerador

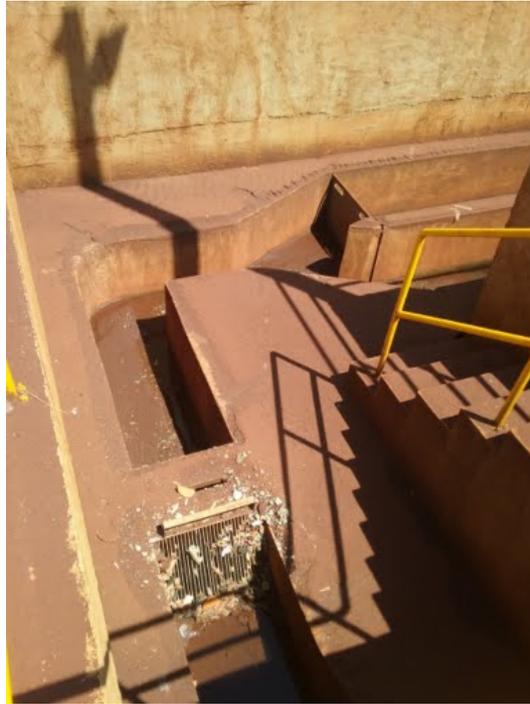
Imagem(3)

Descrição(3): Gradeamento grosseiro

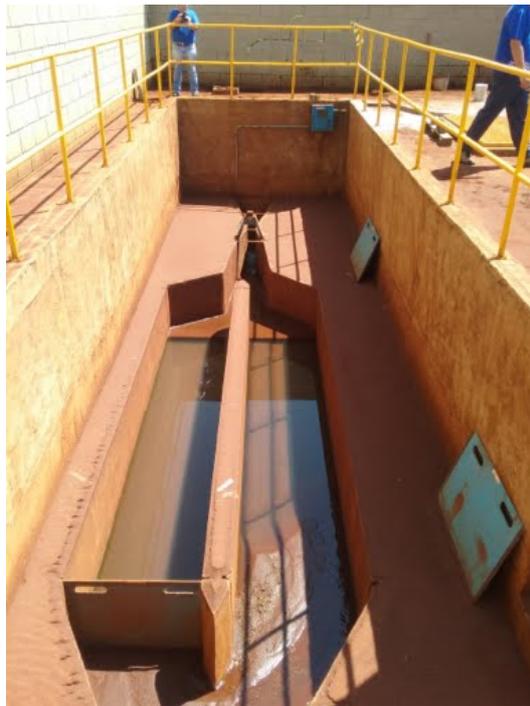
Imagem(4)

Descrição(4): Caixa de areia

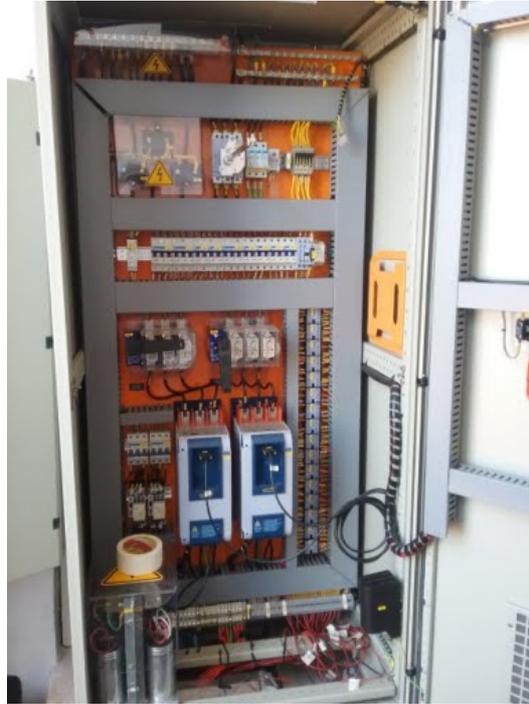
Imagem(5)

Descrição(5): Painel elétrico
