**RELATÓRIO DE FISCALIZAÇÃO TÉCNICA DOS SISTEMAS DE ÁGUA E
ESGOTO DO MUNICÍPIO DE
SALTO**

**PRESTADOR: SERVIÇO AUTÔNOMO DE ÁGUA E ESGOTO DE SALTO – SAAE E
CONASA SANESALTO S/A**

Relatório R2 – Não Conformidades

Americana, fevereiro de 2015

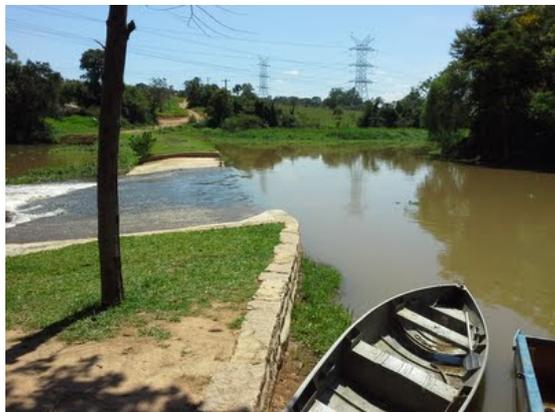
Imagem(1):

Descrição(1): Barramento de nível recém reformado

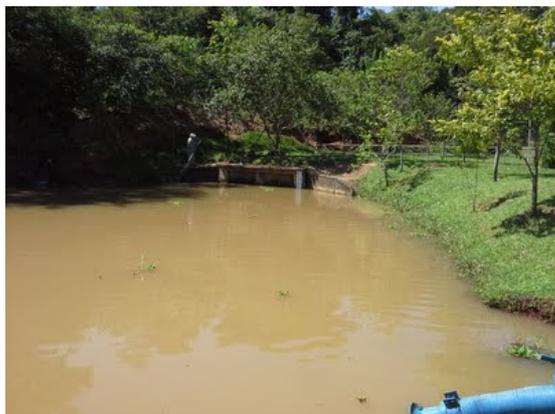
Imagem(2):

Descrição(2): Tomada de água

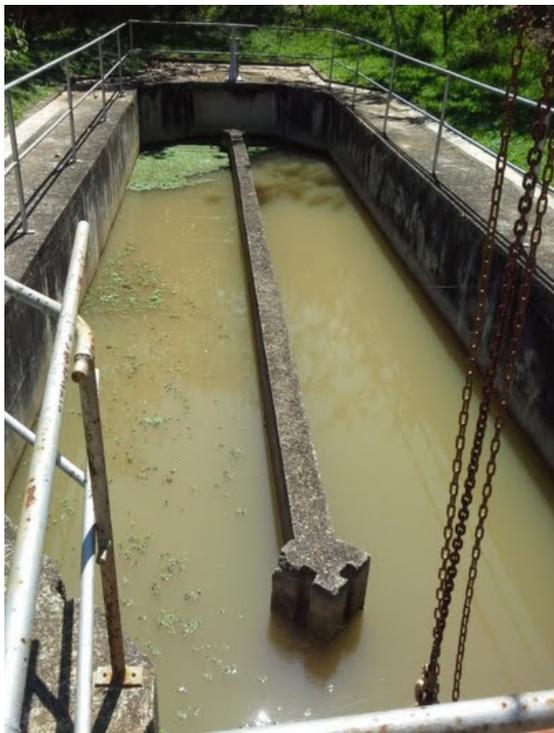
Imagem(4):

Descrição(4): Caixa de areia

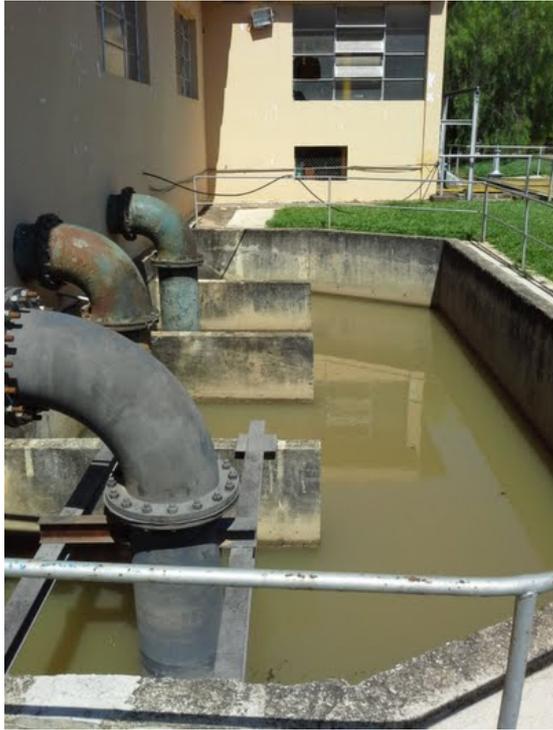
Imagem(5):

Descrição(5): Poço de sucção

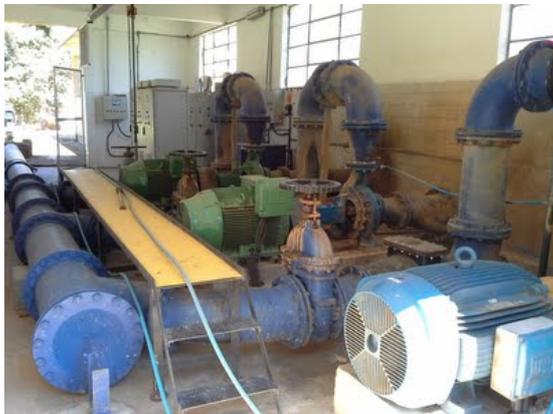
Imagem(6):

Descrição(6): Conjuntos de recalque

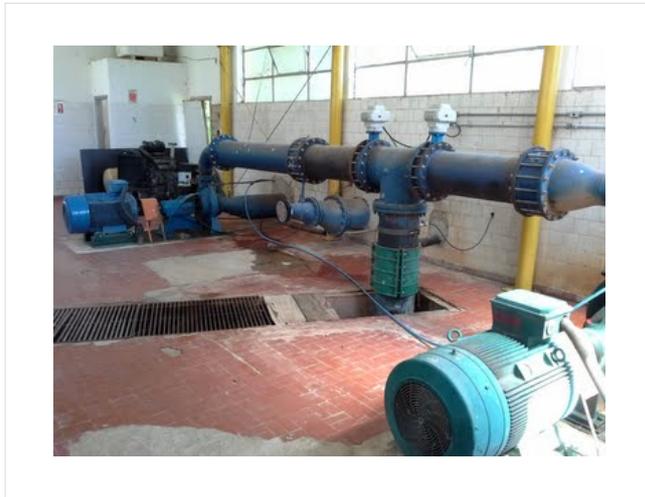
Imagem(7):

Descrição(7): Conjuntos de recalque

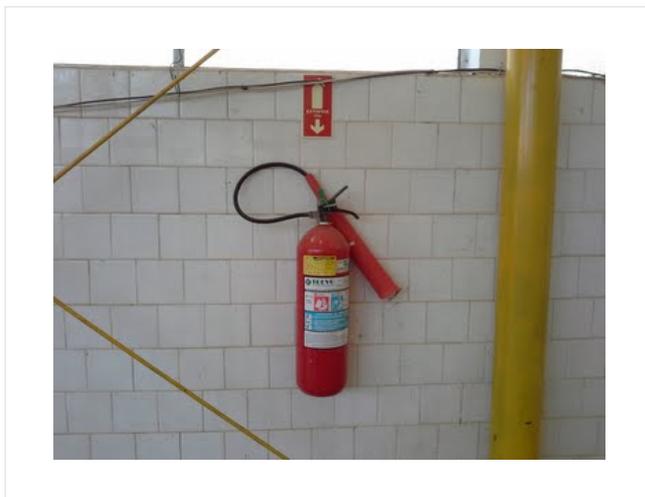
Imagem(8):

Descrição(8): Extintor de incêndio

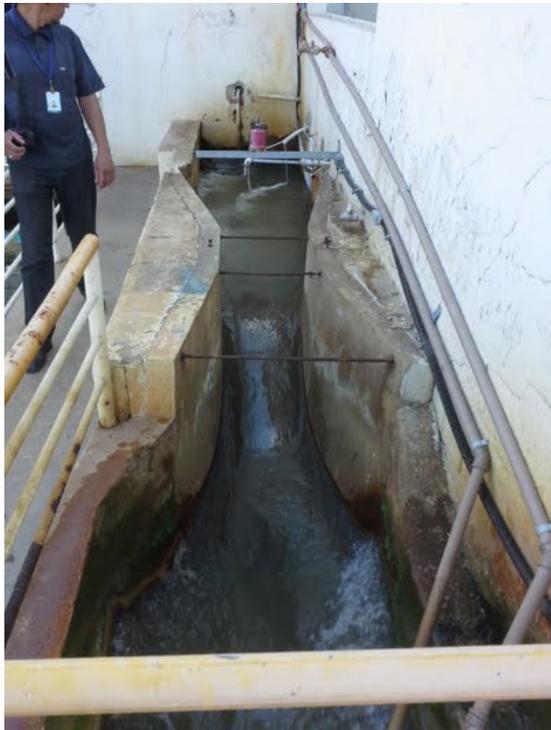
Imagem(1):

Descrição(1): Chegada da água bruta

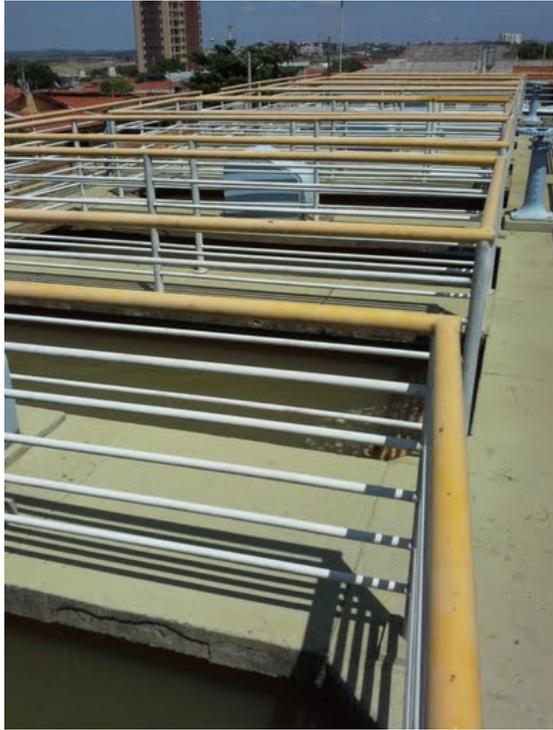
Imagem(2):

Descrição(2): Flocculadores

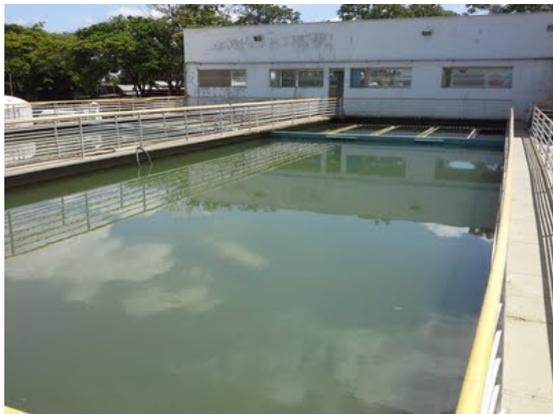
Imagem(3):

Descrição(3): Decantadores e comando de filtros

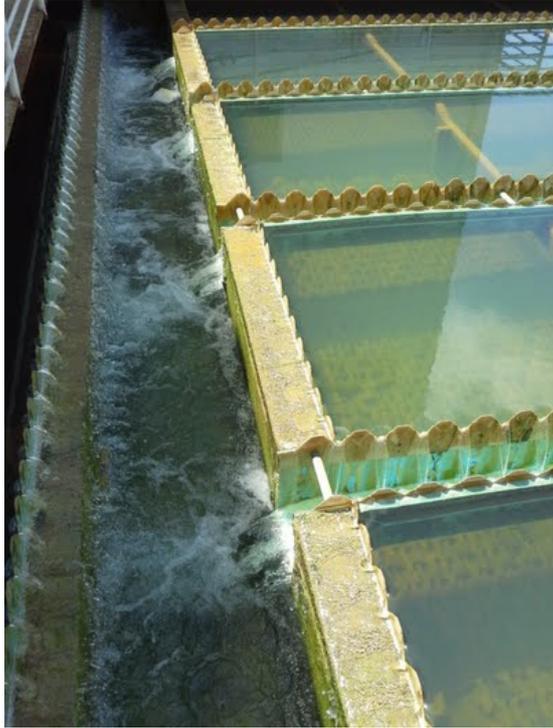
Imagem(4):

Descrição(4): Saída da água decantada

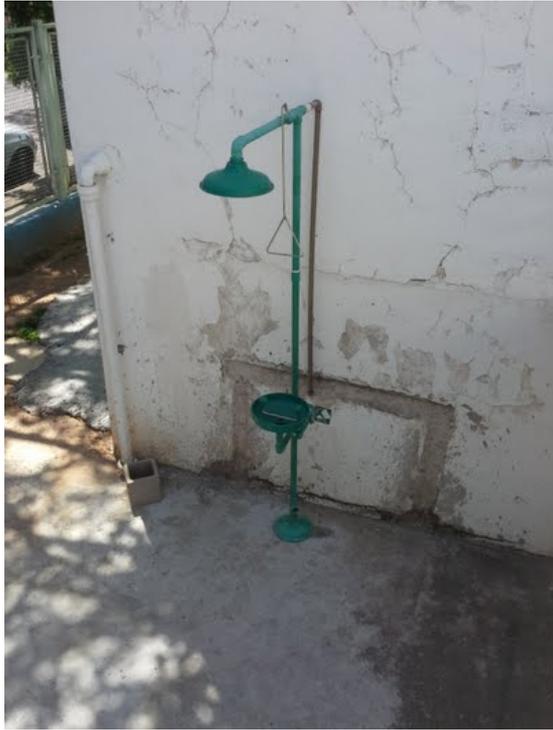
Imagem(6):

Descrição(6): Chuveiro de emergência

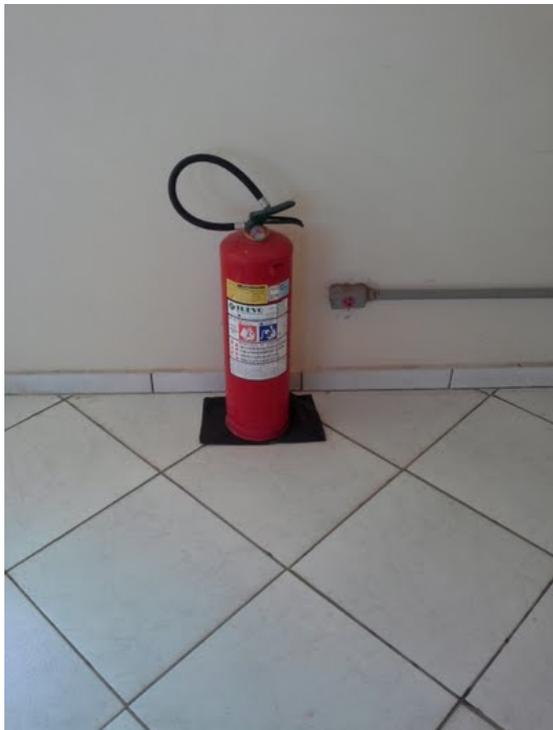
Imagem(7):

Descrição(7): Extintor de incêndio

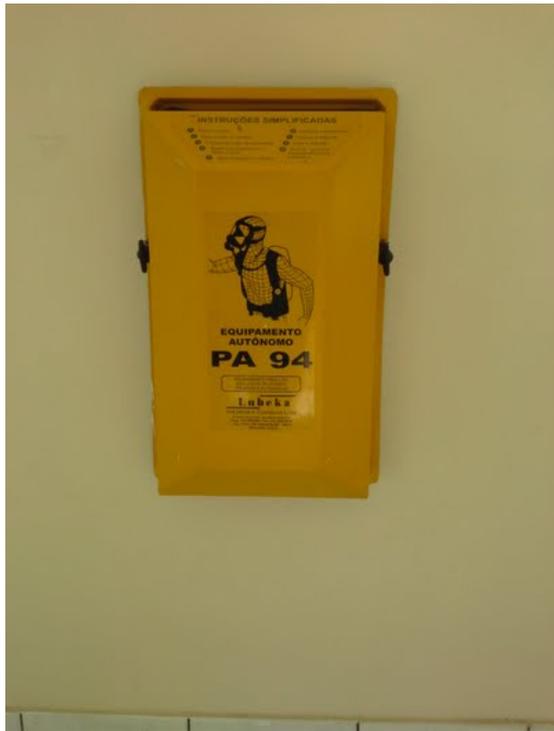
Imagem(8):

Descrição(8): Equipamento autônomo para vazamento de Cloro

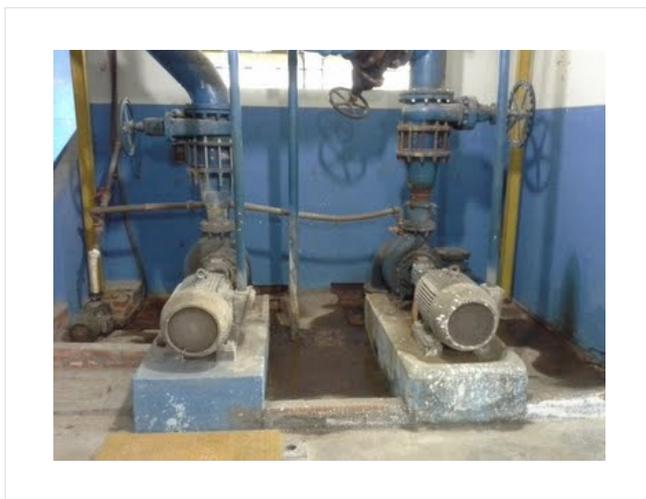
Imagem(1):

Descrição(1): Conjuntos de recalque

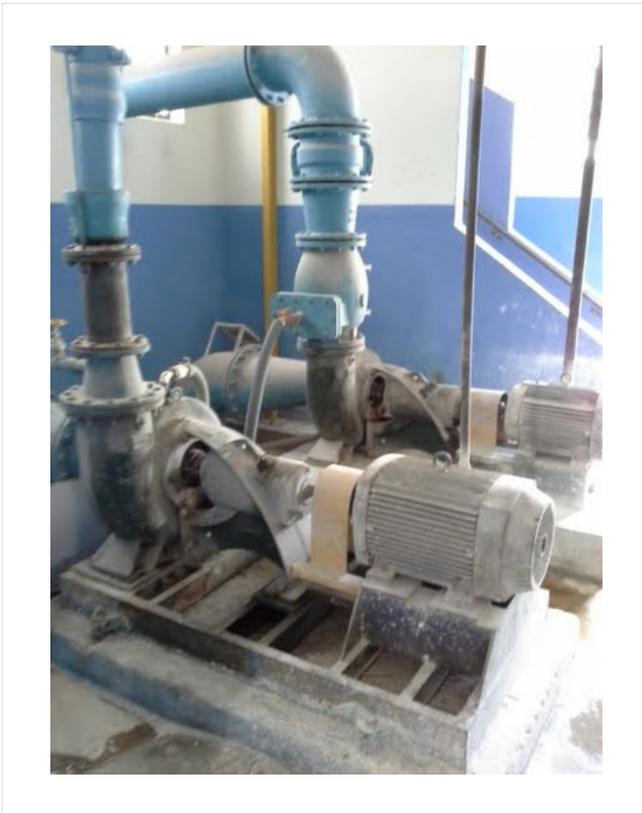
Imagem(2):

Descrição(2): Conjuntos de recalque

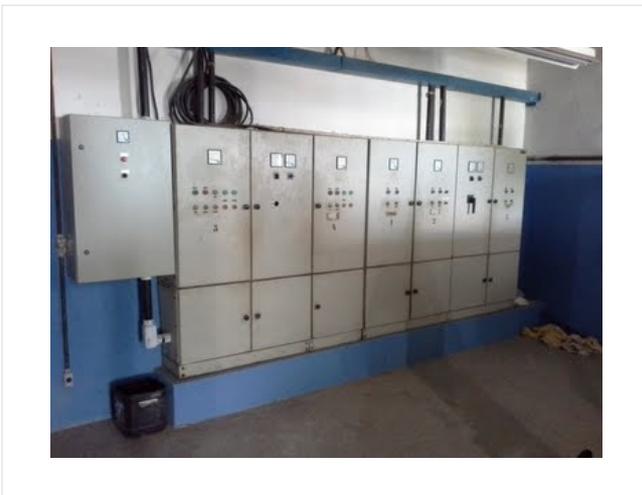
Imagem(3):

Descrição(3): Painéis elétricos

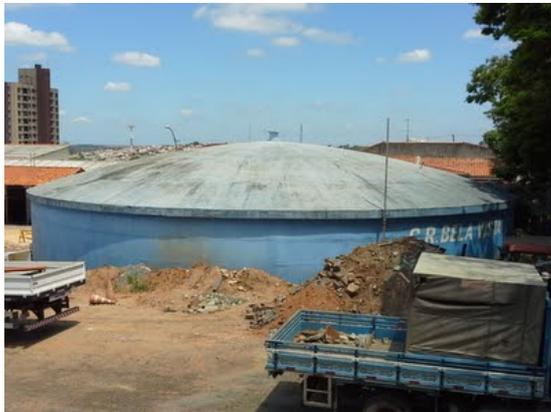
Imagem(1):

Descrição(1): Aspecto geral do reservatório

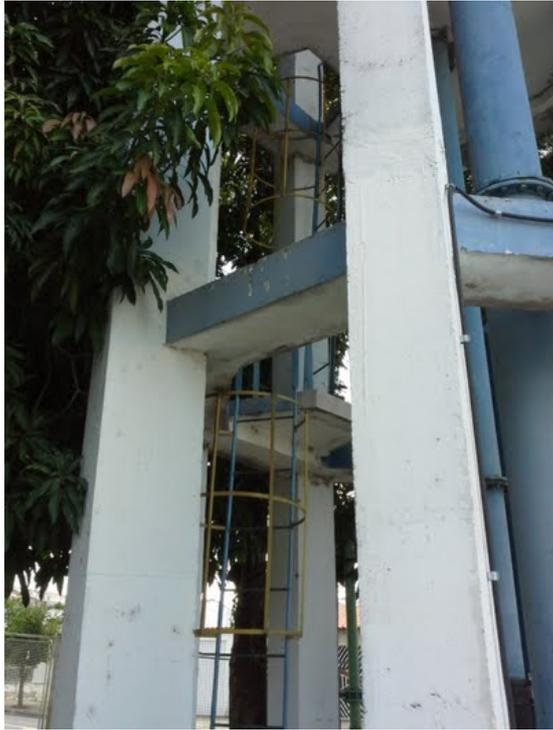
Imagem(2):

Descrição(2): Escada de acesso com guarda-corpo

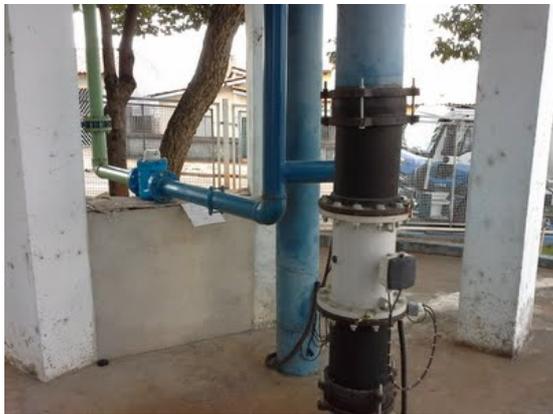
Imagem(3):

Descrição(3): Macromedidores

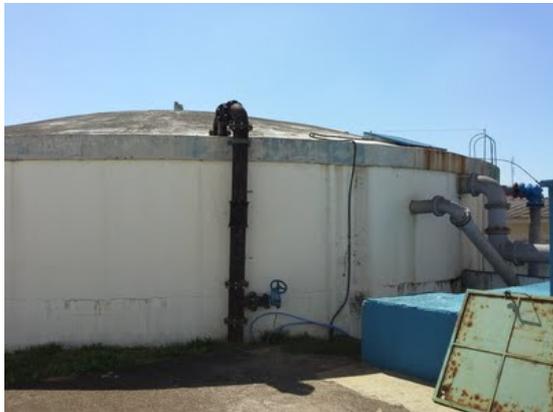
Imagem(1):

Descrição(1): Aspecto geral do reservatório

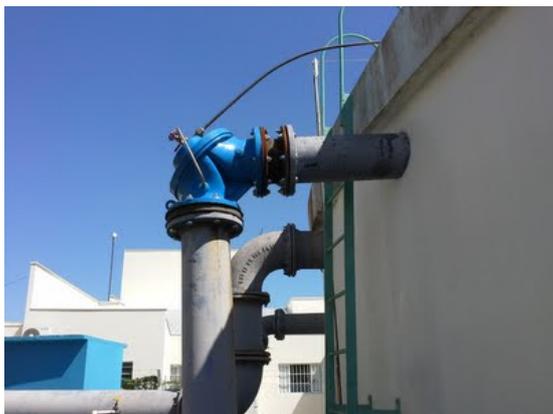
Imagem(2):

Descrição(2): Válvula de nível na entrada do reservatório apoiado

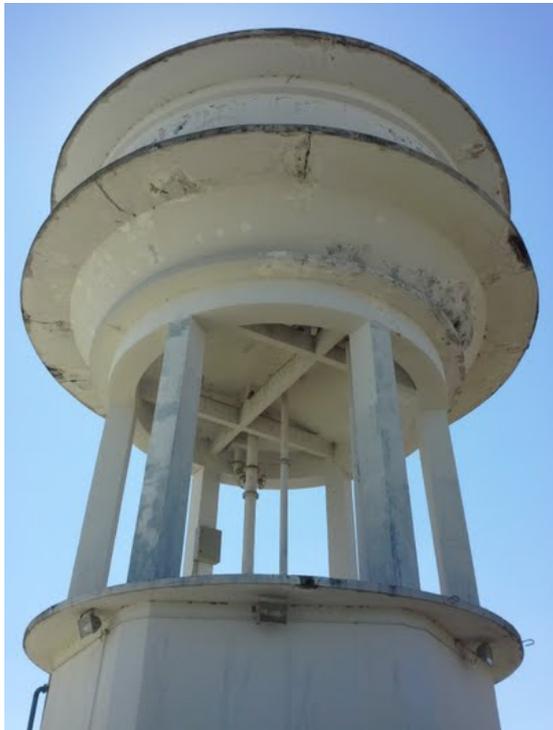
Imagem(1):

Descrição(1): Aspecto geral do reservatório

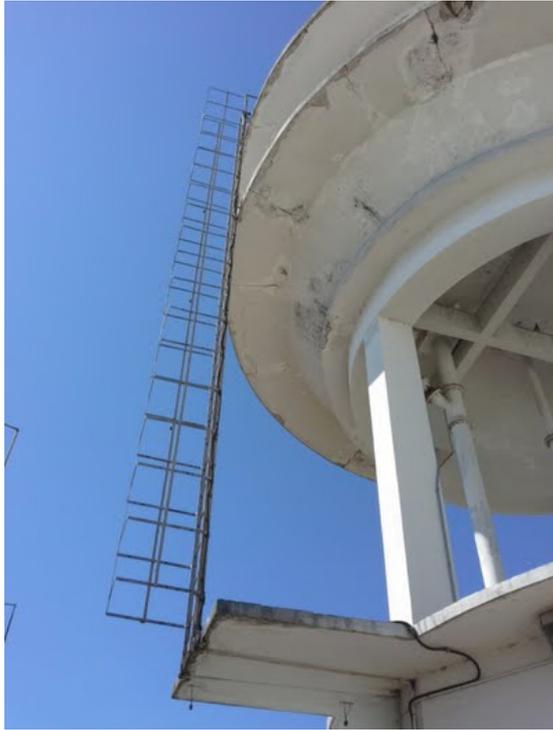
Imagem(2):

Descrição(2): Escada de acesso com guarda-corpo

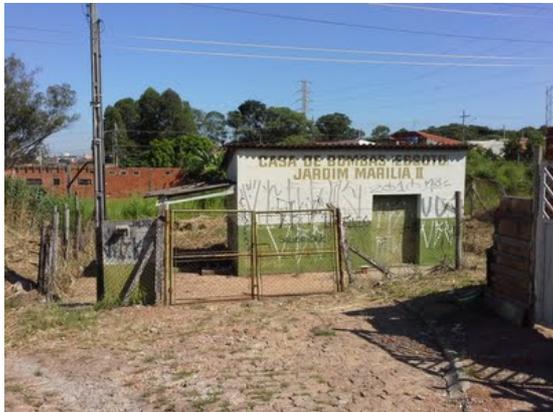
Descrição(1): Aspecto geral da EEEB

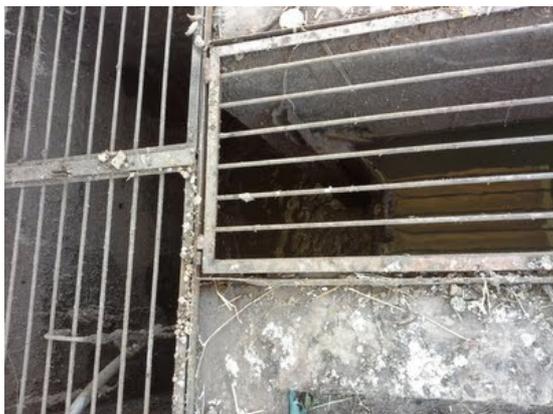
Descrição(2): Chegada do esgoto bruto

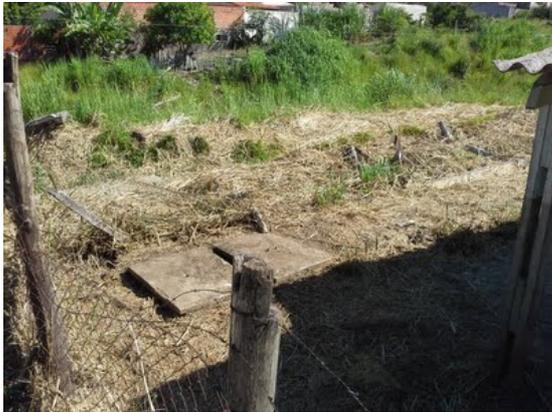
Item 7.1:

- ✓ A área não está devidamente cercada (Art. 2º da Lei Federal 11.445/2007). Prazo: Em até 180 dias

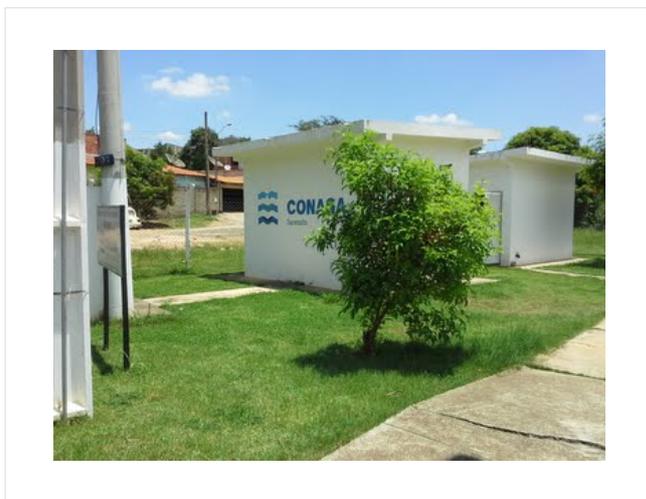
Descrição(1): Aspecto geral da EEEB

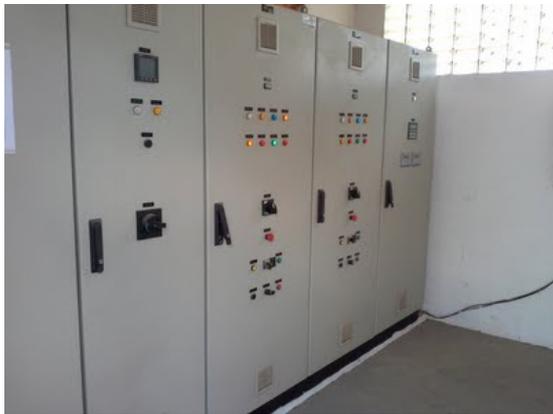
Descrição(3): Paineis elétricos

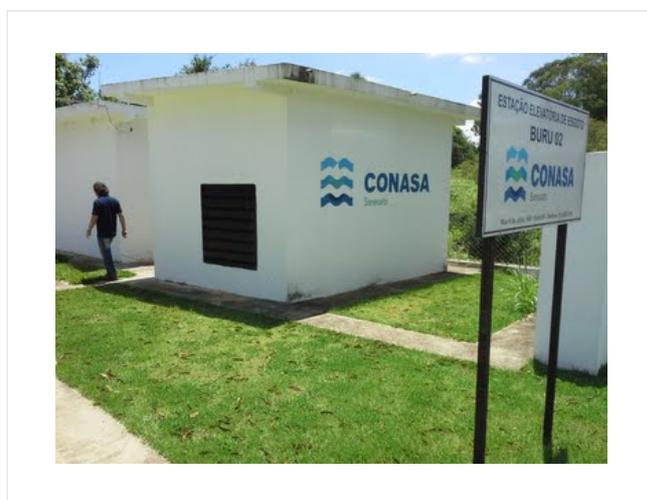
Descrição(1): Aspecto geral da EEEB

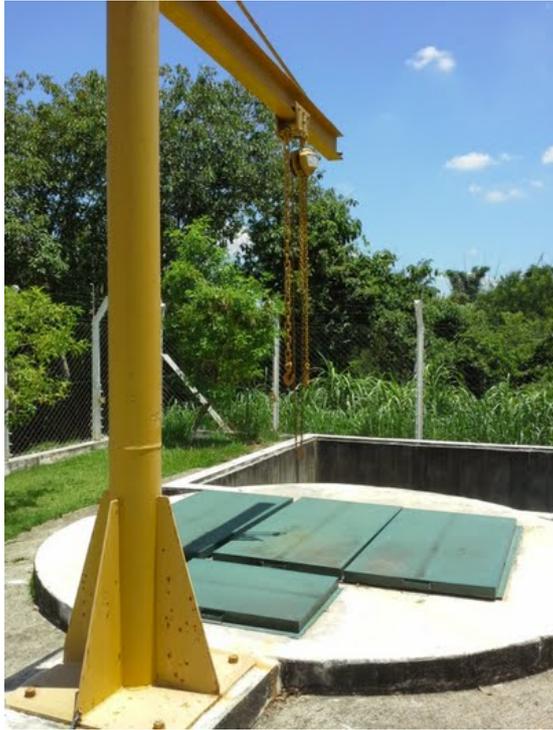
Descrição(2): Gradeamento grosseiro e poço de sucção

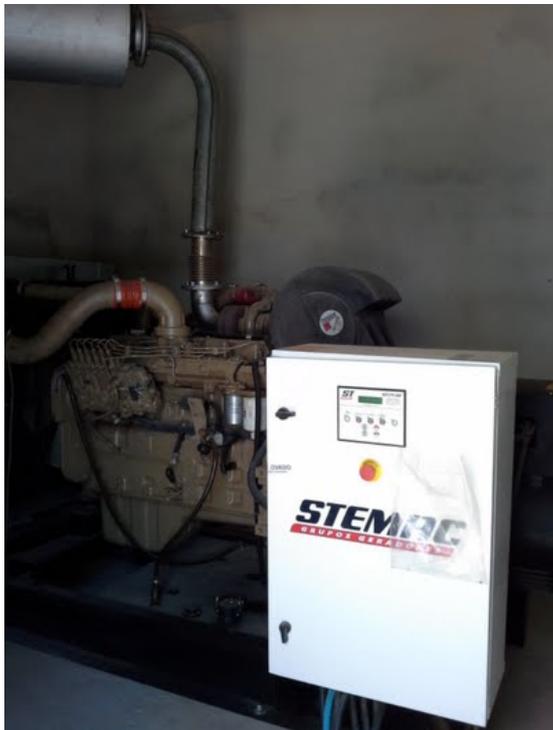
Descrição(3): Grupo gerador

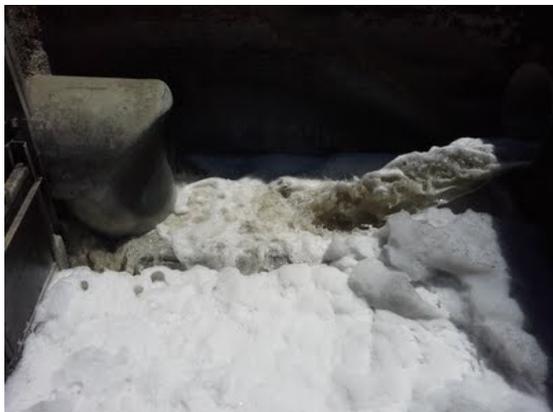
Descrição(1): Efluente final

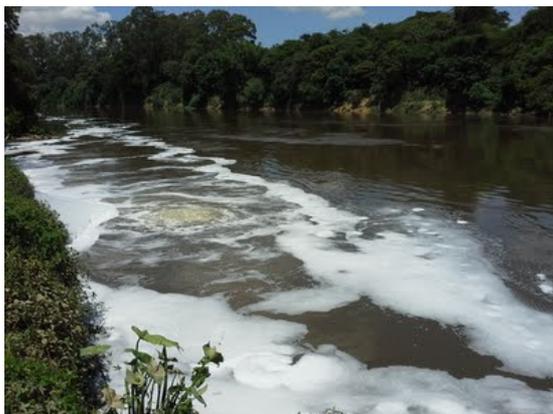
Descrição(2): Lançamento do efluente final no Rio Tietê

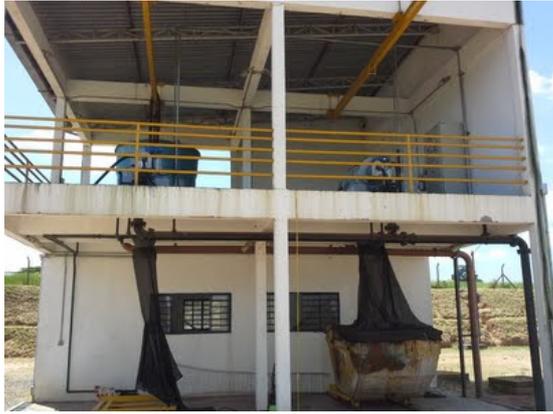
Descrição(3): Desidratação de lodo por centrifugação

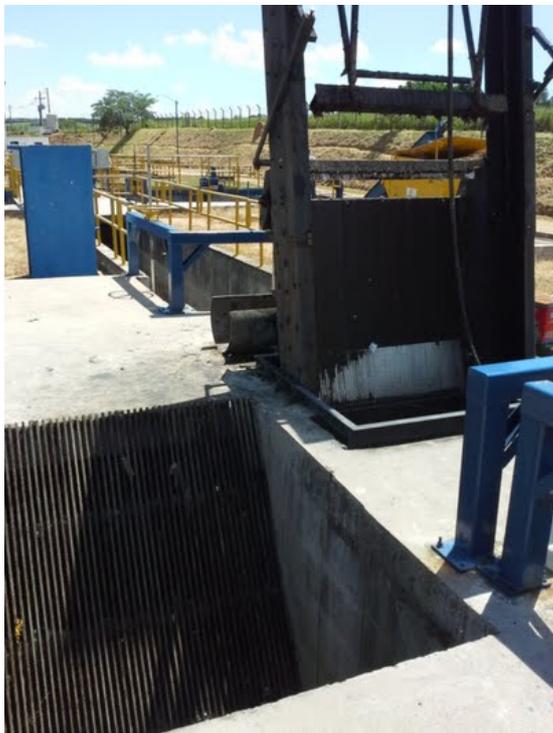
Descrição(4): Gradeamento grosseiro

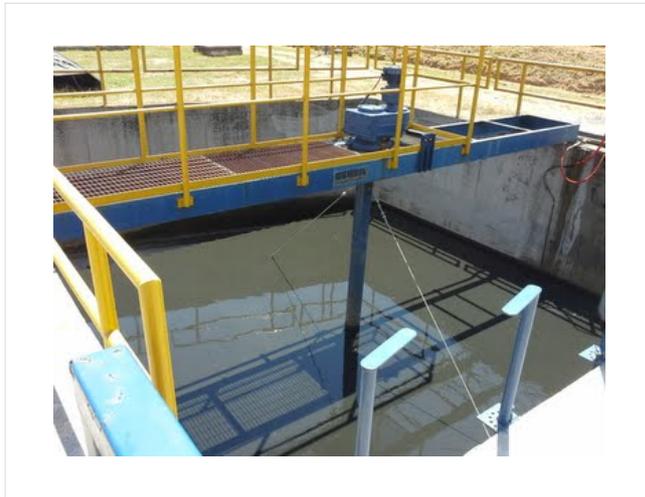
Descrição(5): Desarenador

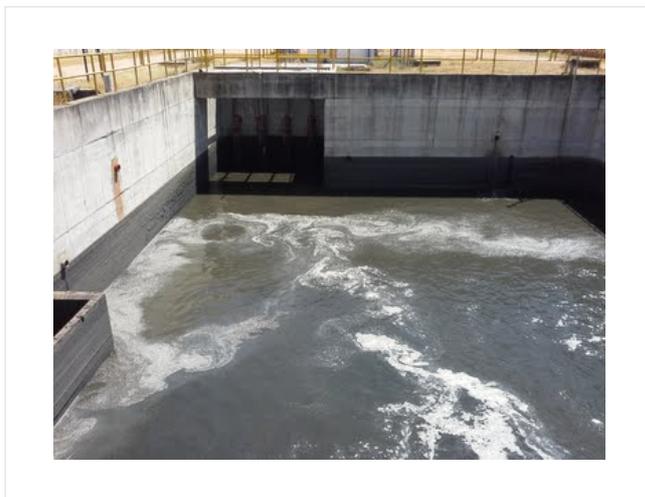
Descrição(6): Tanque de equalização

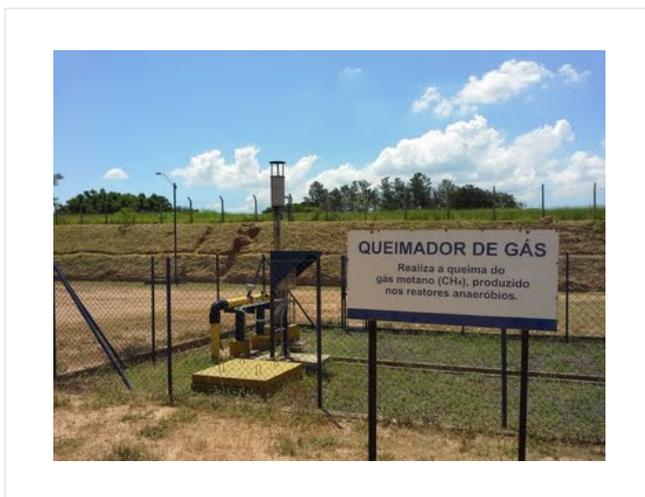
Descrição(7): Queimador de gases

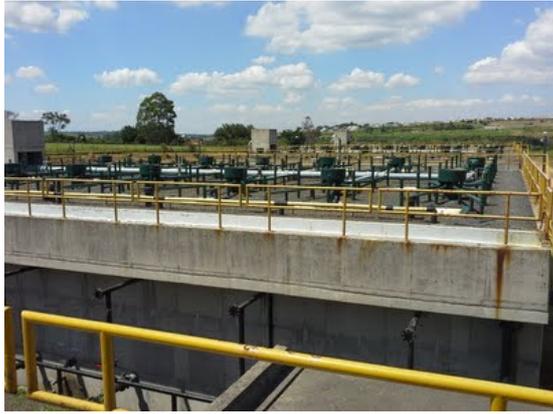
Descrição(8): Reatores anaeróbios

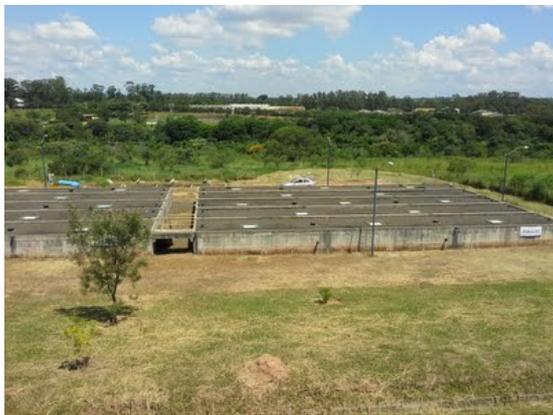
Descrição(9): Biofiltros
