**RELATÓRIO DE FISCALIZAÇÃO TÉCNICA DOS SISTEMAS DE ÁGUA E
ESGOTO DO MUNICÍPIO DE
SÃO CARLOS**

PRESTADOR: SERVIÇO AUTÔNOMO DE ÁGUA E ESGOTO DE SÃO CARLOS- SAAE

**Relatório R2 – Continuação do Diagnóstico e Verificação de Não-
Conformidades**

Americana, novembro de 2018

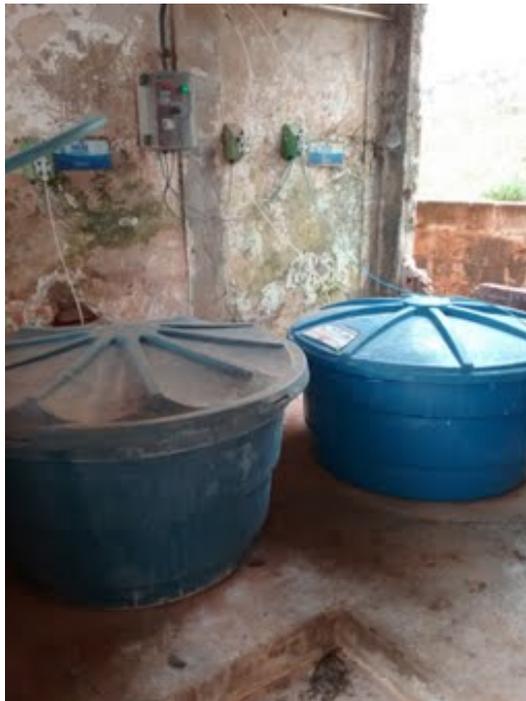
Imagem(4)

Descrição(4): Colocar bacia de contenção no cloro

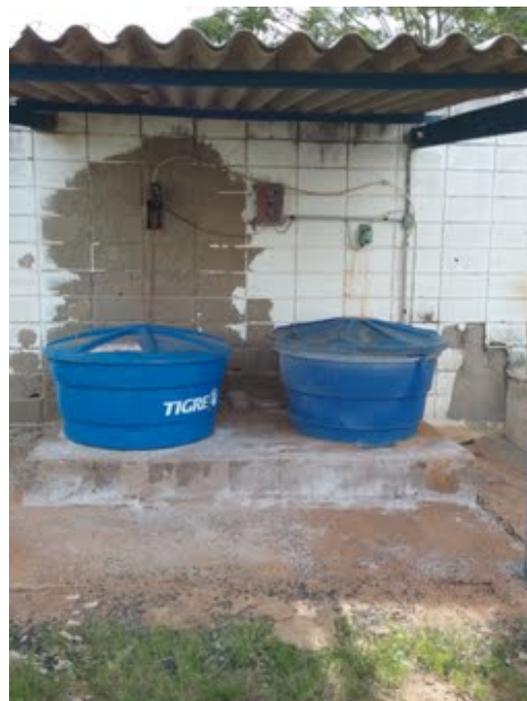
Imagem(2)

Descrição(2): Colocar bacia de contenção para o cloro

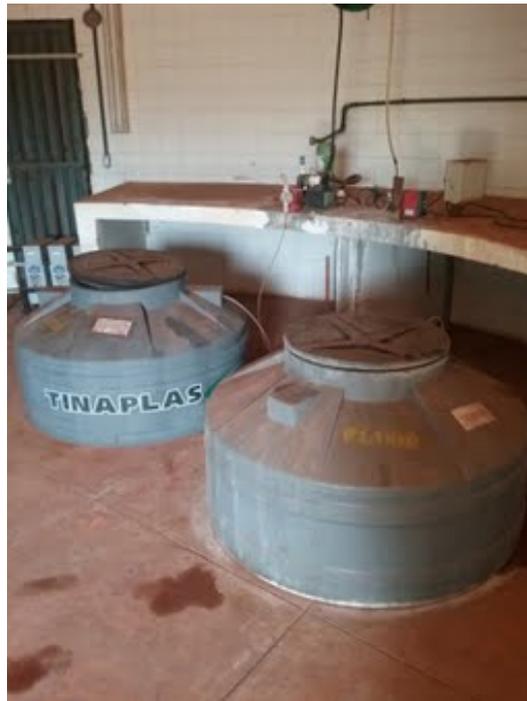
Imagem(4)

Descrição(4): Colocar bacia de contenção no cloro

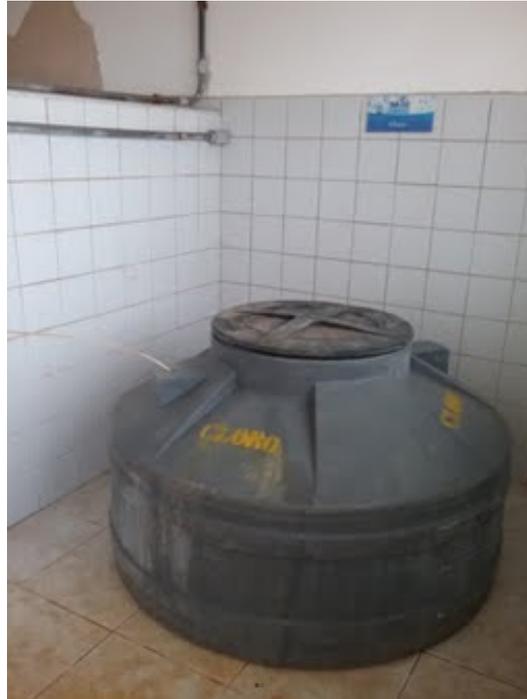
Imagem(3)

Descrição(3): Colocar bacia de contenção no cloro

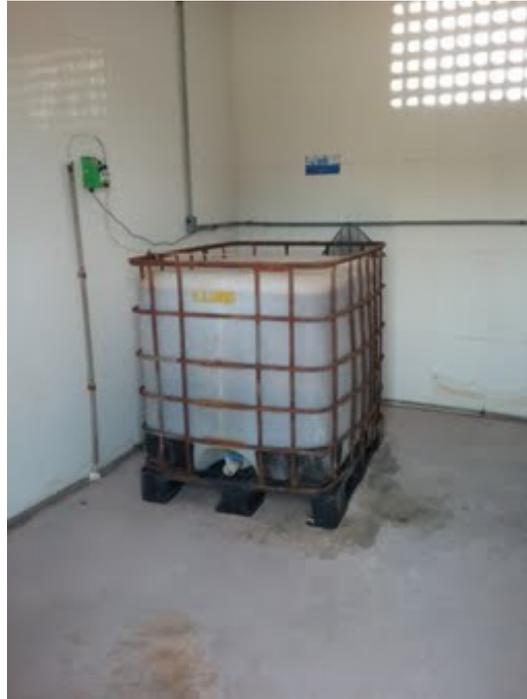
Imagem(5)

Descrição(5): Colocar bacia de contenção

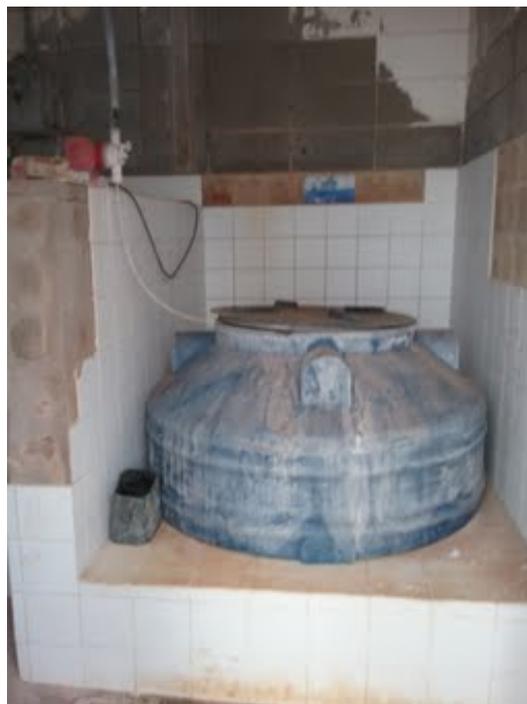
Imagem(8)

Descrição(8): Aplicação de produto químico - Sem bacia de contenção

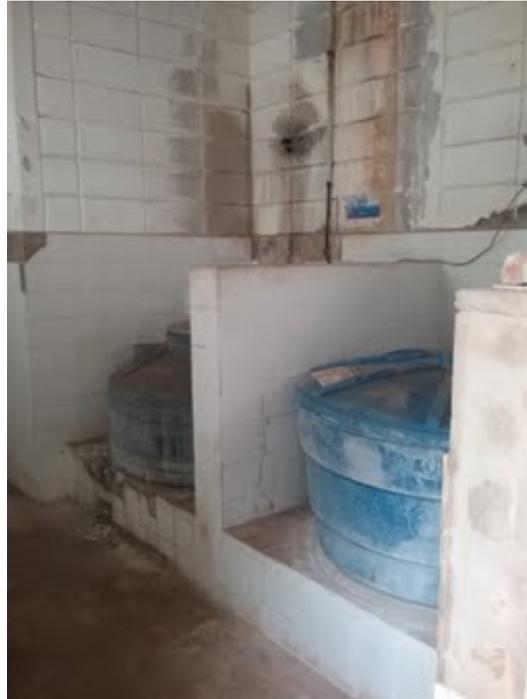
Imagem(9)

Descrição(9): Aplicação de produto químico - Sem bacia de contenção

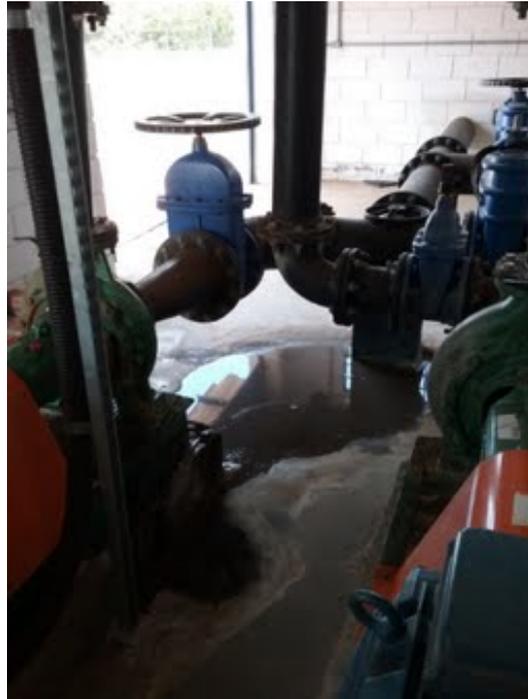
Item 4.7

Item 4.7: Drenagem inadequada de água de lubrificação de gaxetas (Art. 5.5.2.1 da NBR 12214/1992).
Prazo: Em até 180 dias

Informações complementares: Macromedidor na calçada, não foi possível visualizar.

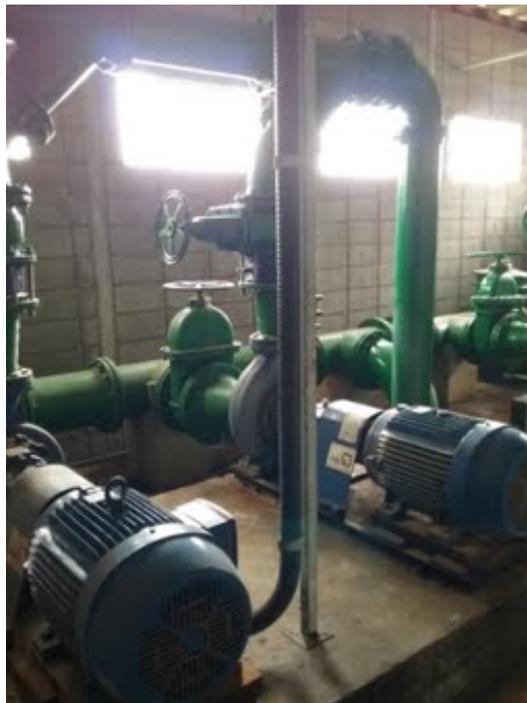
Descrição(1): Essas 2 bombas recalcam do reservatório apoiado para elevado. Uma é reserva.

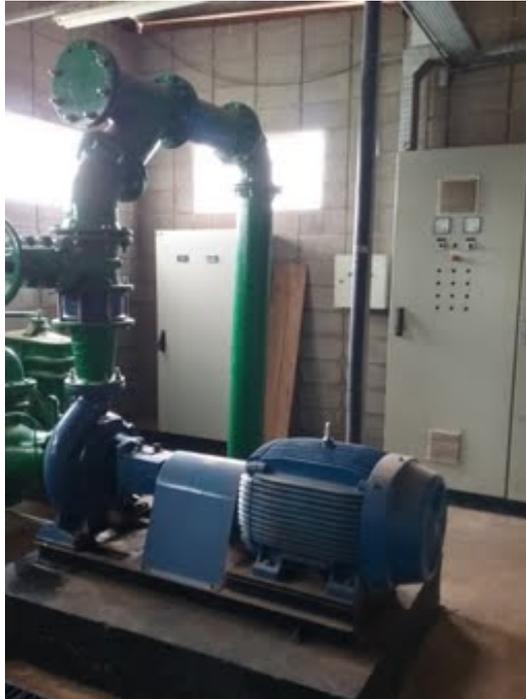
Descrição(2): Essa bomba recalca para a Vila Nery. Necessita reserva, mesmo que em estoque.

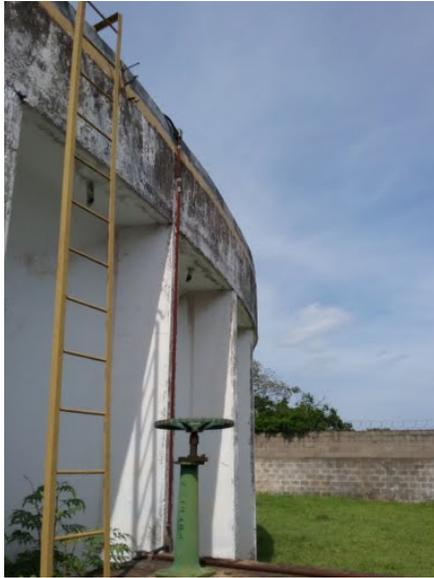
Item 6.4

Item 6.4: Existência de locais sem guarda-corpos ou escadas em situação inadequada (Art. 5.16 da NBR 12217/1994). Prazo: Em até 180 dias

Informações complementares: Manter área limpa. Havia resíduos no entorno do reservatório.

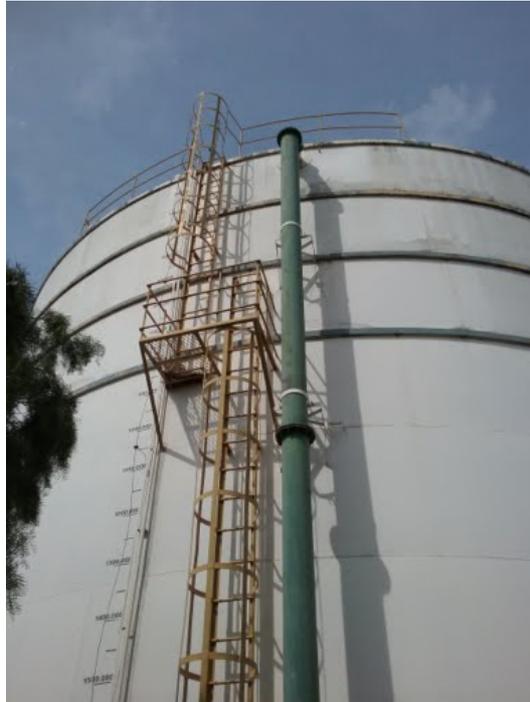
Descrição(2): Escada de acesso à cobertura

Item 6.3: Existência de vazamentos aparentes nas instalações (Art. 2º da Lei Federal 11.445/2007).
Prazo: Imediato

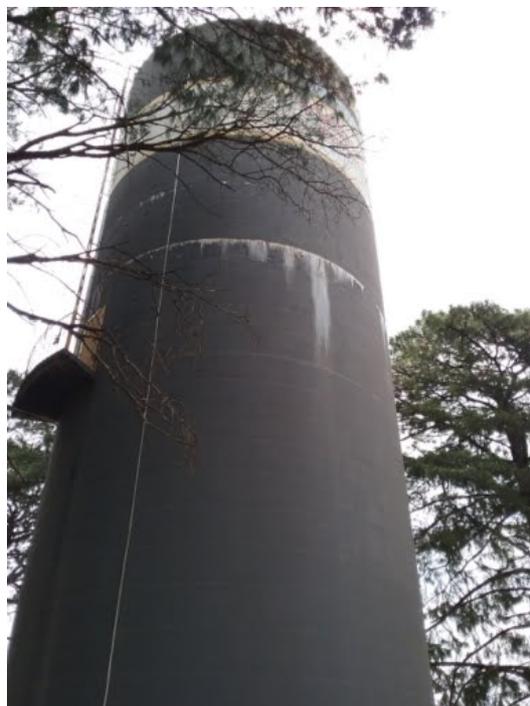
Descrição(1): Reservatório

Item 6.3: Existência de vazamentos aparentes nas instalações (Art. 2º da Lei Federal 11.445/2007).
Prazo: Imediato

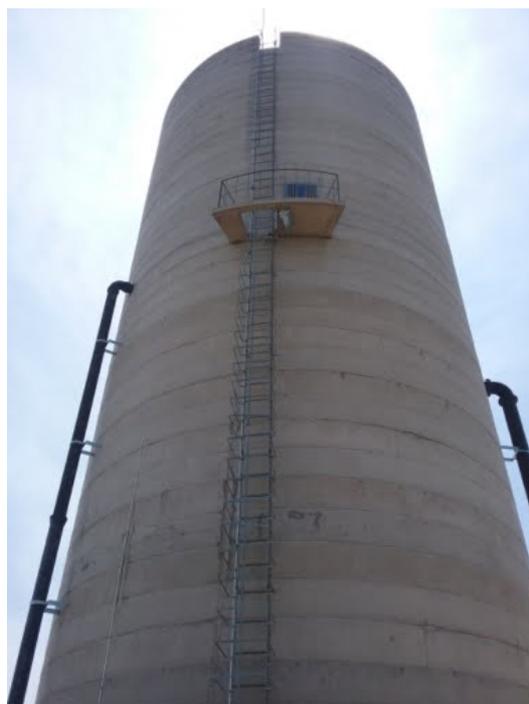
Imagem(2)

Descrição(2): Detalhe da escada de acesso

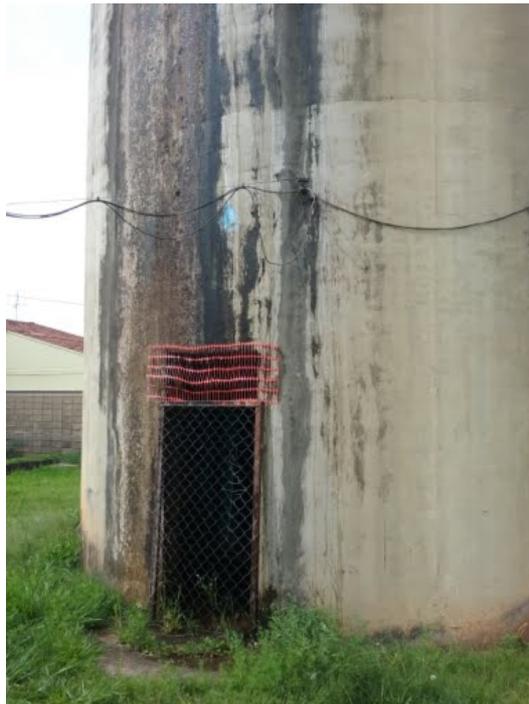
Imagem(1)

Descrição(1): Vista externa do reservatório

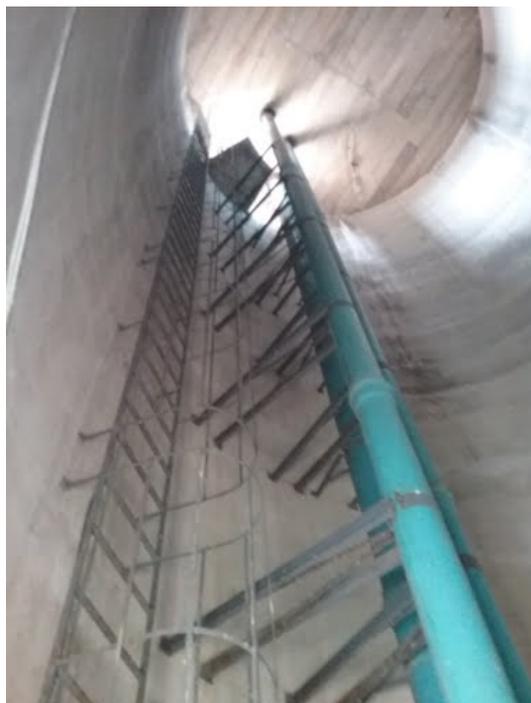
Imagem(4)

Descrição(4): Escada de acesso

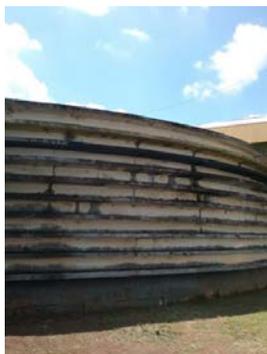
Item 6.4

Item 6.4: Existência de locais sem guarda-corpos ou escadas em situação inadequada (Art. 5.16 da NBR 12217/1994). Prazo: Em até 180 dias

Informações complementares: Sem acesso a cobertura. Colocar guarda corpo ou proteção na cobertura, de acordo com Técnico de Segurança. Colocar tela de proteção nos respiros da cobertura. Colocar proteção na escada da Elevatória que dá acesso a caixa de armazenamento.

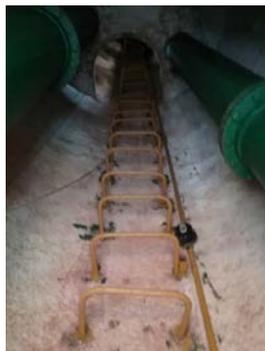
Imagem(2)

Descrição(2): Escada sem proteção

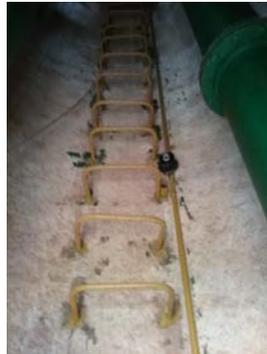
Item 6.4

Item 6.4: Existência de locais sem guarda-corpos ou escadas em situação inadequada (Art. 5.16 da NBR 12217/1994). Prazo: Em até 180 dias
