**RELATÓRIO DE FISCALIZAÇÃO TÉCNICA DOS SISTEMAS DE ÁGUA E  
ESGOTO DO MUNICÍPIO DE  
ARARAQUARA**

**PRESTADOR: DEPARTAMENTO AUTÔNOMO DE ÁGUA E ESGOTOS – DAAE**

**Relatório R3 – Continuação diagnóstico e não conformidades**

**Americana, fevereiro de 2016**

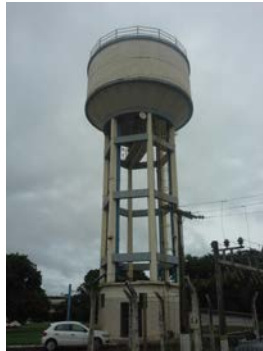
**As condições visíveis de conservação do reservatório são boas? (rachaduras, corrosão, etc):** Não

**Descrição(1):** R6

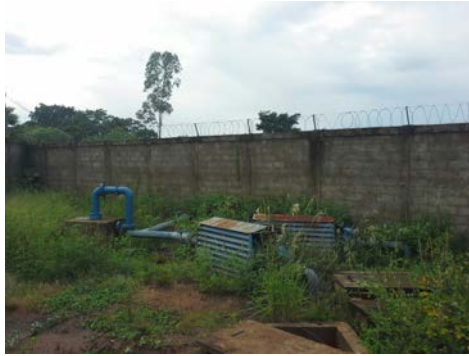
**Existem vazamentos aparentes?:** Sim

Descrição(1): Poço Ouro 1  
Imagem(2)

**Item 2.12:** Existência de vazamentos aparentes (Art. 2º da Lei Federal 11.445/2007). Prazo: Imediato

Reparar também o vazamento na adutora.

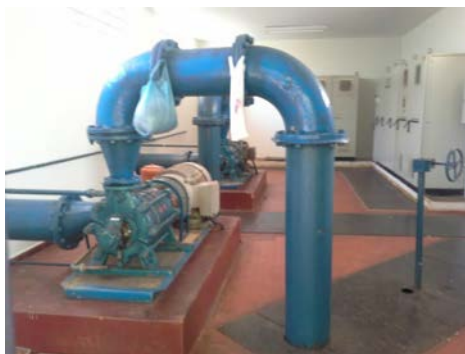
**Informações complementares:**Desativada

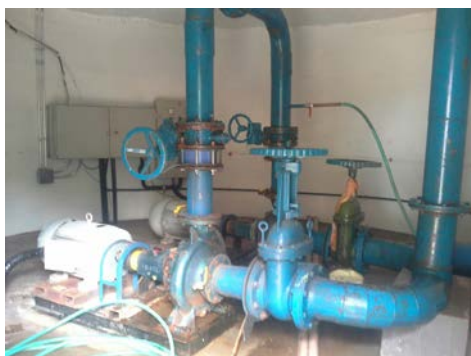
**Existem vazamentos aparentes?:** Sim

**Descrição(1):** EEAT Reservatório Iguatemi

**Item 4.8:** Existência de vazamentos aparentes (Art. 2º da Lei Federal 11.445/2007). Prazo: Imediato

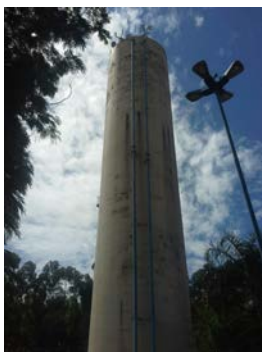
**As condições visíveis de conservação do reservatório são boas? (rachaduras, corrosão, etc):** Não  
Art. 2º da Lei Federal 11.445/2007

**Descrição(1):** Reservatório R11

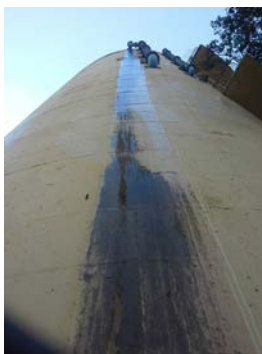
**Item 6.3**

**As condições visíveis de conservação do reservatório são boas? (rachaduras, corrosão, etc):** Não

**Existem vazamentos aparentes nas instalações? :** Sim

**Item 6.3:** Existência de vazamentos aparentes nas instalações (Art. 2º da Lei Federal 11.445/2007).

Prazo: Imediato

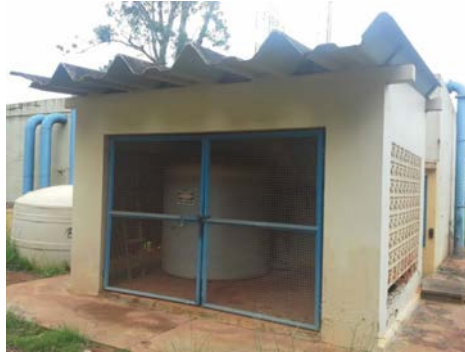
**Imagem(1)**

**Descrição(1):** Armazenamento de cloro e flúor

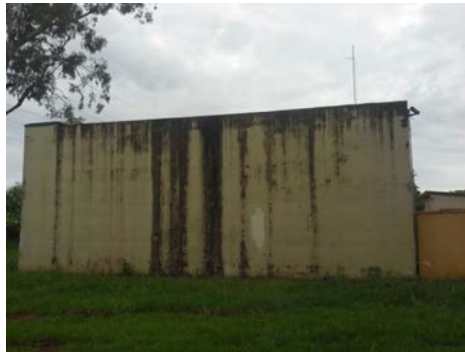
**Imagem(2)**

**Descrição(2):** Reservatório R19

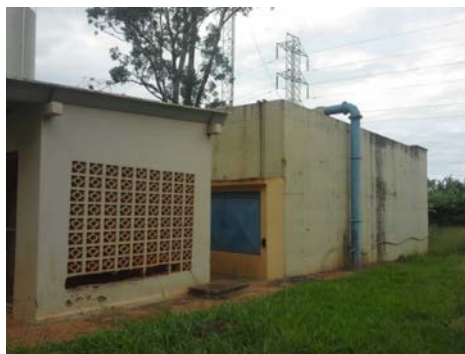
**Imagem(3)**

**Descrição(3):** Reservatório R19

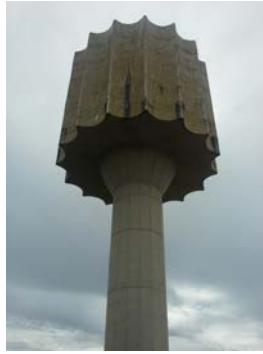
**Imagem(1)**

**As condições visíveis de conservação do reservatório são boas? (rachaduras, corrosão, etc):** Não

**Existem vazamentos aparentes nas instalações?** : Sim

**Descrição(1):** Reservatório R7

**Item 6.3:** Existência de vazamentos aparentes nas instalações (Art. 2º da Lei Federal 11.445/2007).  
Prazo: Imediato

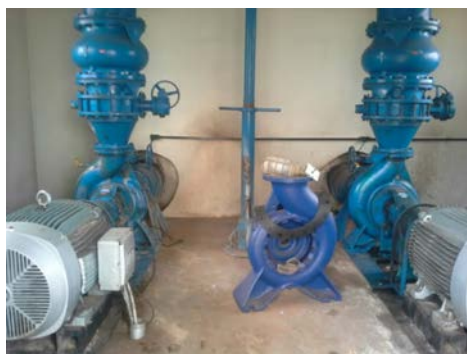
**Imagem(1)**

**Descrição(1):** Conjuntos de recalque

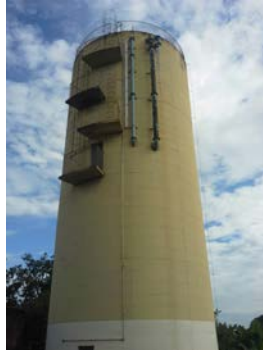
**Imagem(1)**

**Descrição(1):** Reservatório R22

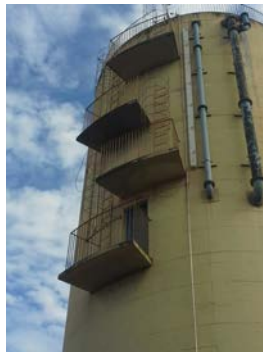
**Imagem(2)**

**Descrição(2):** Guarda corpo

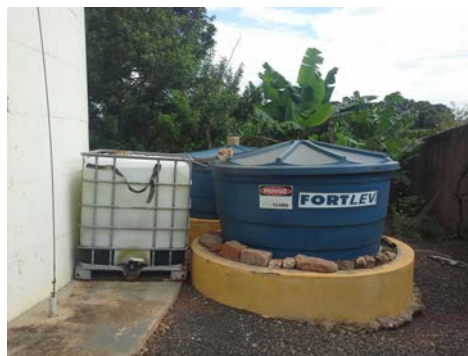
**Imagem(3)**

**Descrição(3):** Armazenamento de cloro e flúor

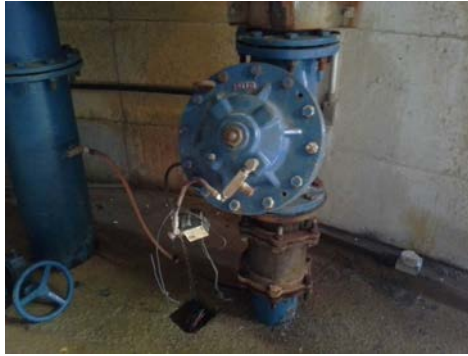
**Item 6.3**

**Existem vazamentos aparentes nas instalações? :** Sim  
Art. 2º da Lei Federal 11.445/2007

**Item 6.3:** Existência de vazamentos aparentes nas instalações (Art. 2º da Lei Federal 11.445/2007).

Prazo: Imediato

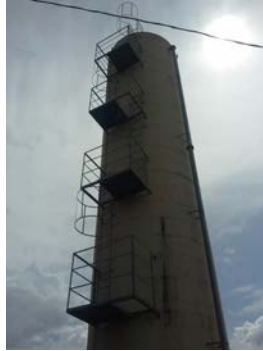
**Imagem(1)**

**Descrição(1):** Reservatório R26

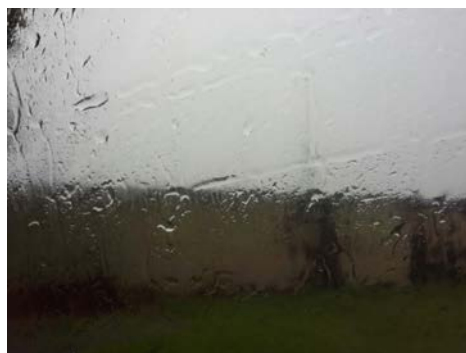
**Imagem(1)**

**Descrição(1):** Reservatório

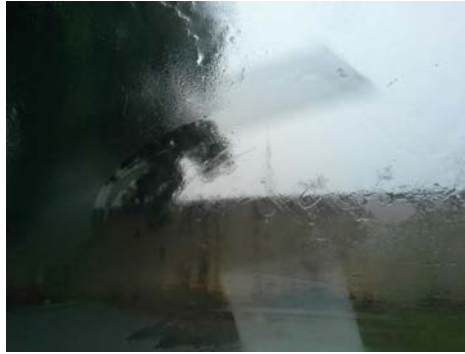
**Imagem(2)**

**Descrição(2):** Reservatório

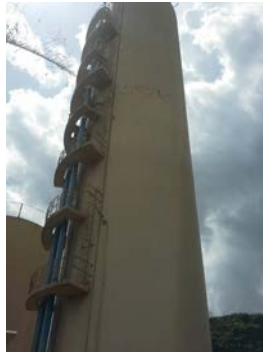
**Imagem(1)**

**Descrição(1):** Reservatório R18

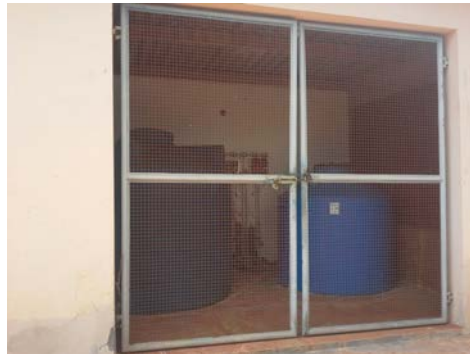
**Imagem(2)**

**Descrição(2):** Armazenamento cloro e flúor

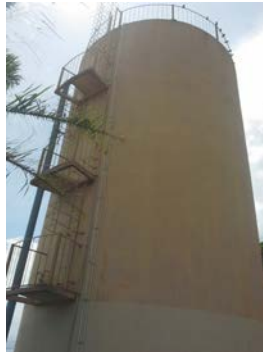
**Imagem(1)**

**Descrição(1):** Reservatório R27

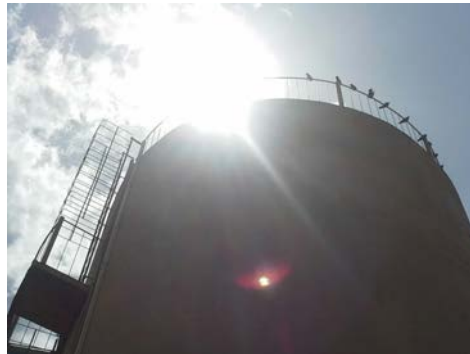
**Imagem(2)**

**Descrição(2):** Guarda corpo

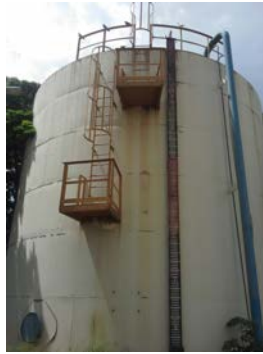
**Imagem(1)**

**Descrição(1):** R30

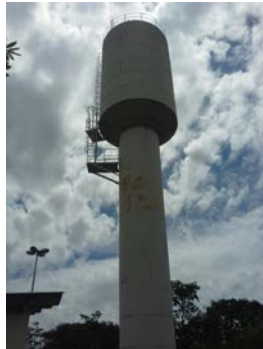
**Imagem(1)**

**Descrição(1):** Reservatório Portal das Laranjeiras

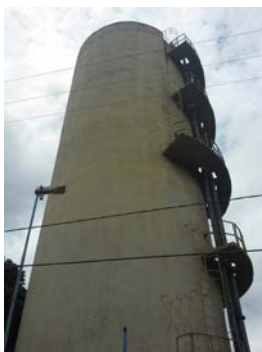
**Imagem(1)**

**As condições visíveis de conservação do reservatório são boas? (rachaduras, corrosão, etc):** Não

**Existem vazamentos aparentes nas instalações? :** Sim

**Descrição(1):** Reservatório R20

**Item 6.3:** Existência de vazamentos aparentes nas instalações (Art. 2º da Lei Federal 11.445/2007).  
Prazo: Imediato

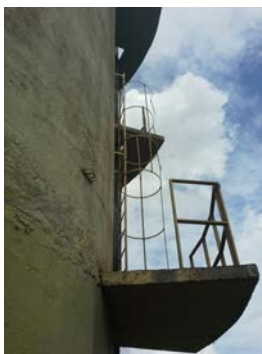
**Imagem(2)**

**Descrição(2):** Guarda corpo Parque Planalto

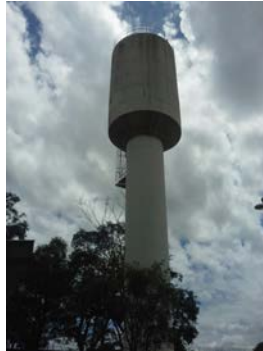
**Imagem(1)**

**As condições visíveis de conservação do reservatório são boas? (rachaduras, corrosão, etc):** Não  
Art. 2º da Lei Federal 11.445/2007

**Descrição(1):** Reservatório Idanorma

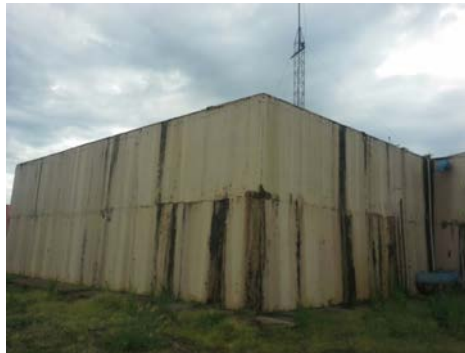
**Imagem(1)**

**As condições visíveis de conservação do reservatório são boas? (rachaduras, corrosão, etc):** Não

**Descrição(1):** Reservatório R15

**Informações complementares:** Características operacionais: recebe água do Poço da Vila Standard Abastece o setor Ouro Zona Baixa.  
As condições visíveis de conservação indicam que deve ser avaliado as condições estruturais e de segurança.

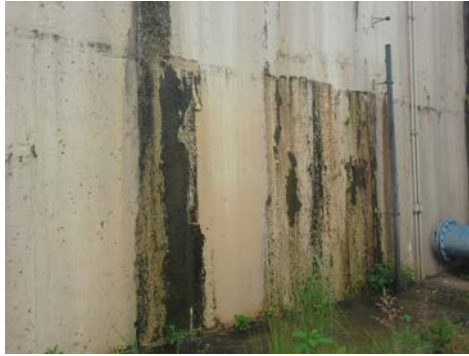
### Item 6.3

**Existem vazamentos aparentes nas instalações? :** Sim

**Item 6.3:** Existência de vazamentos aparentes nas instalações (Art. 2º da Lei Federal 11.445/2007).

Prazo: Imediato

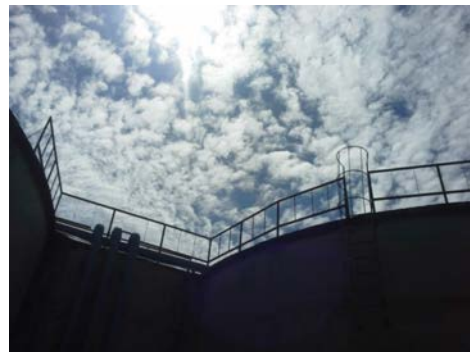
**Imagem(2)**

**As condições visíveis de conservação do reservatório são boas? (rachaduras, corrosão, etc):** Não

**Descrição(2):** Guarda corpo

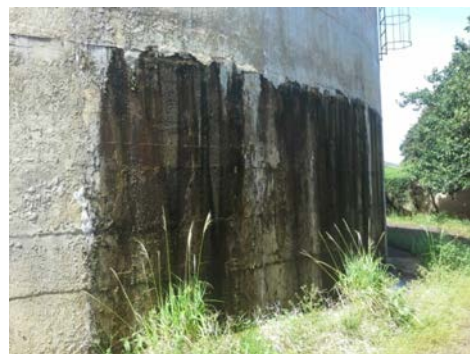
**Item 6.3**

**Existem vazamentos aparentes nas instalações? :** Sim

**Item 6.3:** Existência de vazamentos aparentes nas instalações (Art. 2º da Lei Federal 11.445/2007).

Prazo: Imediato

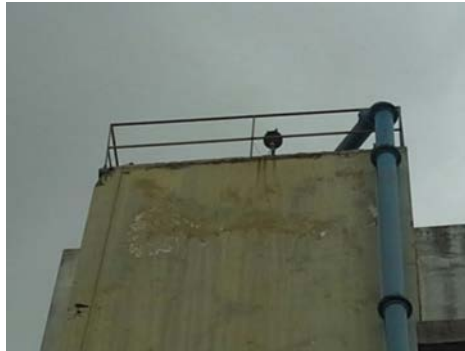
**Imagem(2)**

**As condições visíveis de conservação do reservatório são boas? (rachaduras, corrosão, etc):** Não  
Art. 2º da Lei Federal 11.445/2007

**Descrição(2):** Guarda corpo

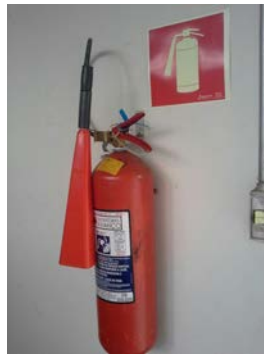
**Descrição(1):** Extintor de incêndio

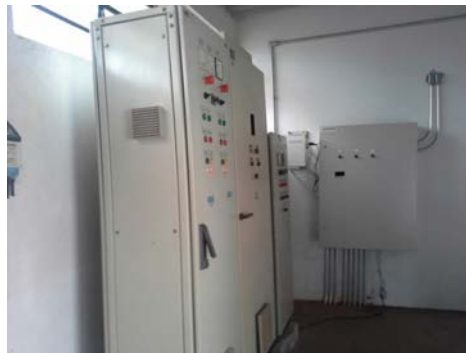
**Descrição(2):** Painel elétrico

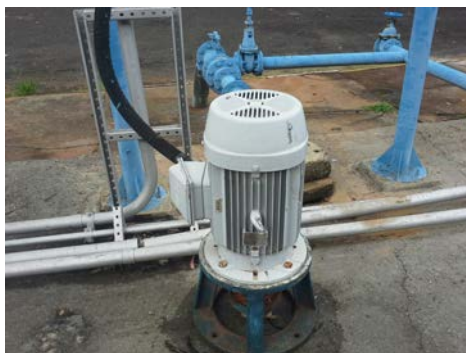
**Descrição(3):** Motor  
**Imagem(4)**

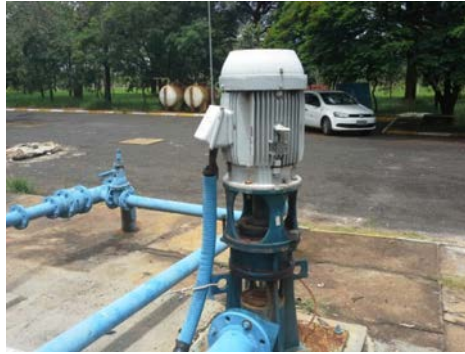
**Descrição(4):** Motor

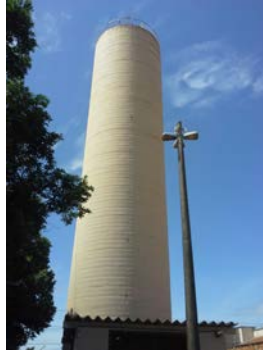
**Descrição(1):** Reservatório Jardim Flores

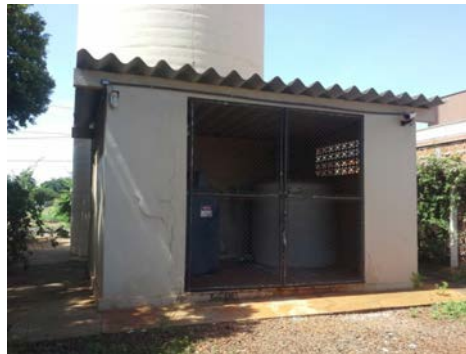
**Descrição(2):** Armazenamento flúor e cloro

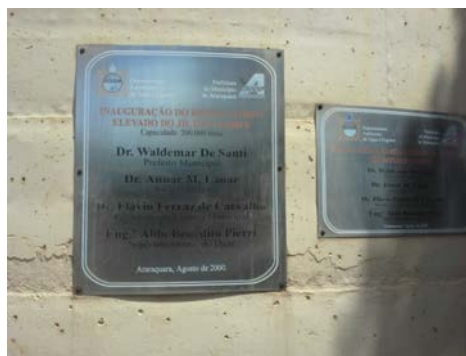
**Descrição(3):** Identificação área

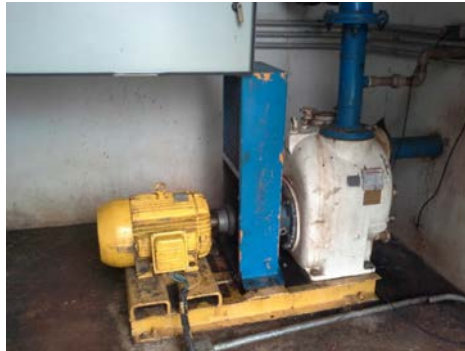
**Descrição:** Conjunto de recalque

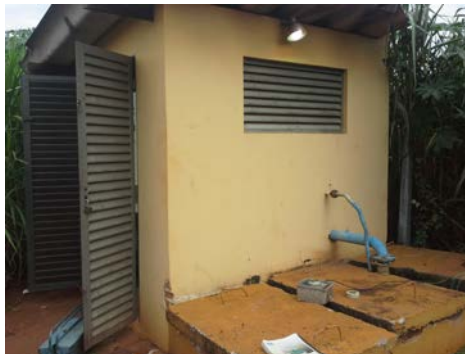
**Descrição:** EEEB Iolanda Ópice

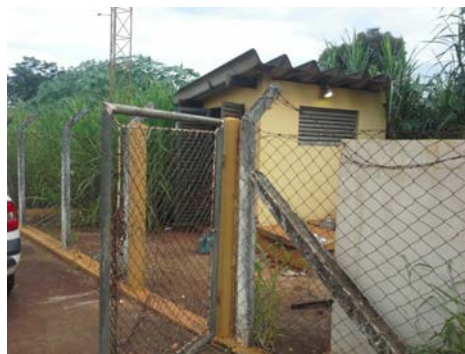
**Descrição:** EEEB Iolanda Ópice
