**RELATÓRIO DE FISCALIZAÇÃO TÉCNICA DOS SISTEMAS DE ÁGUA E
ESGOTO DO MUNICÍPIO DE
INDAIATUBA**

PRESTADOR: SERVIÇO AUTÔNOMO DE ÁGUA E ESGOTOS DE INDAIATUBA - SAAE

Relatório R3 – Continuação do Diagnóstico e Não Conformidades

Americana, fevereiro de 2016

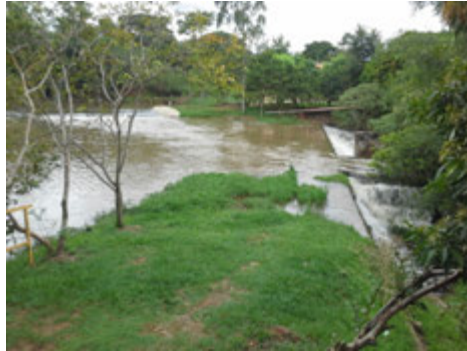
Imagem(1)

Descrição(1): Barramento soleira de nível para a tomada d'água

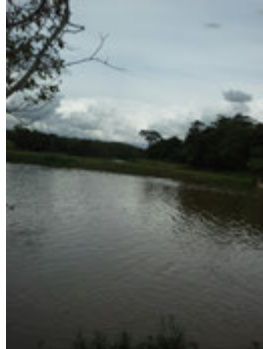
Imagem(2)

Descrição(2): Vista geral do Barramento de nível no Ribeirão do Pirai

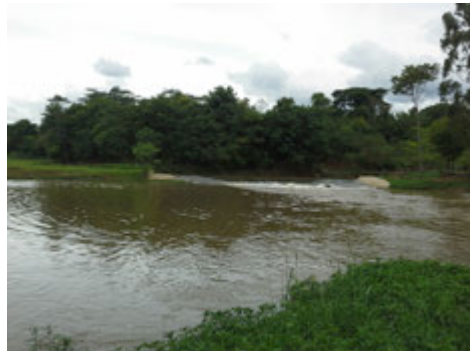
Imagem(3)

Descrição(3): Do outro lado, na margem esquerda do Ribeirão do Pirai existe a captação do SAEE-SALTO

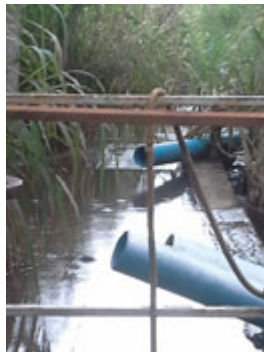
Imagem(2)

Descrição(2): Soleira da barragem de nível no Corrego da Barrinha junto ao muro de divisa do cercado da ETA III e da própria EEAT desta tomada d'água

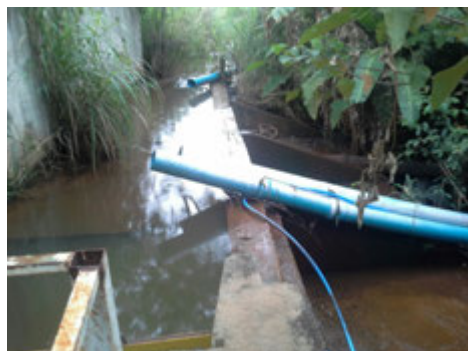
Imagem(3)

Descrição(3): Outra vista do vertedor do Barramento de nível no Corrego do Barrinha

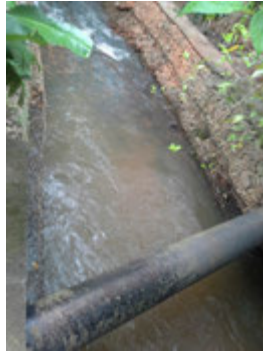
Imagem(4)

Descrição(4): Canal do descarregador de fundo da Barragem passando a vazão mínima para jusante e a tubulação de adução em ferro fundido atravessando o canal em direção à Estação Elevatória de água bruta para a ETA III no mesmo local

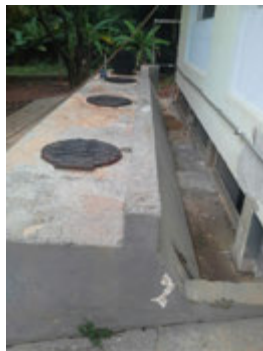
Imagem(6)

Descrição(6): Poços de inspeção ao poço de sucção ao lado da casa de bombas

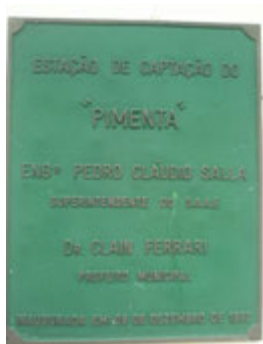
Imagem(7)

Descrição(7): Placa da Captação do Corrego do Barrinha, batizada como Captação do Pimenta

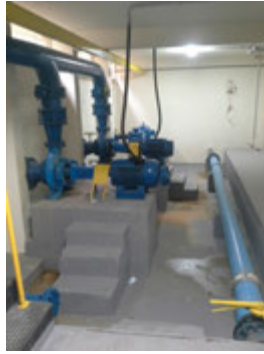
Imagem(8)

Descrição(8): Conjuntos motobombas afogadas e barrilete de recalque da água bruta até a ETA III local, com detalhes da ventilação e iluminação natural e iluminação artificial

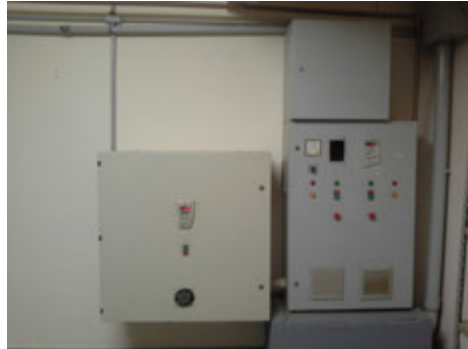
Imagem(9)

Descrição(9): Painéis de Comando Elétrico dos Conjuntos motobombas

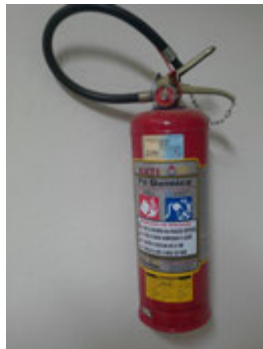
Imagem(10)

Descrição(10): Extintor de incêndio no prazo de validade

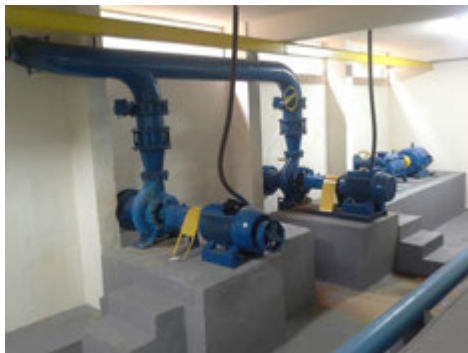
Imagem(11)

Descrição(11): Conjuntos motobombas e detalhe do trilho da monovia com talha para sacar os conjuntos motobombas para a manutenção

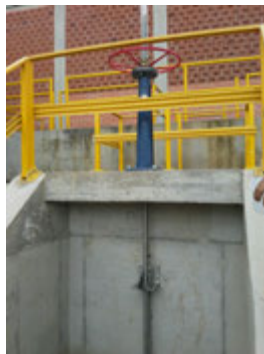
Imagem(1)

Descrição(1): Comporta no canal de adução da água bruta

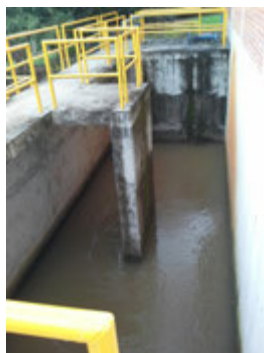
Imagem(3)

Descrição(3): Poço de sucção da água bruta no final do canal de adução justaposto à Casa de bombas da EEAT que recalca a água até a ETA III

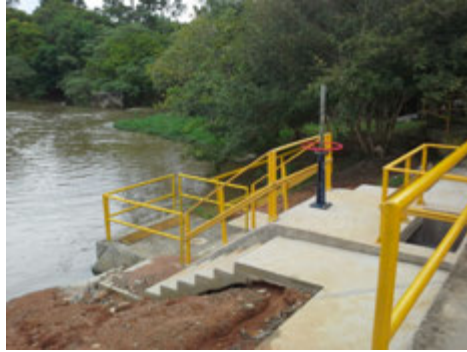
Imagem(4)

Descrição(4): Vista geral da estrutura do canal de adução, tomada d'água e poço de sucção da captação superficial do Ribeirão do Pirai

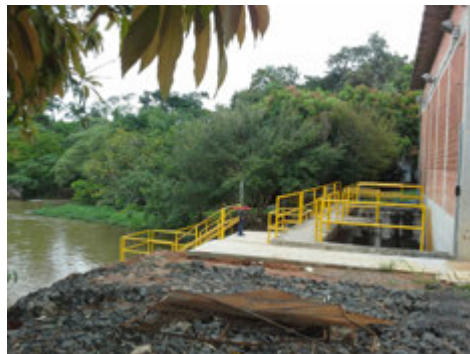
Imagem(5)

Descrição(5): Outra vista geral da captação e da parede da Casa de Bombas da EEAB

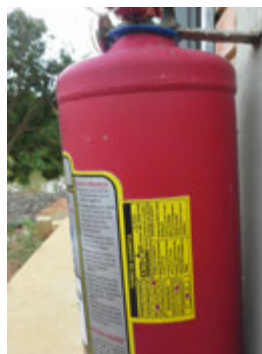
Imagem(6)

Descrição(6): Extintor de incêndio dentro do prazo de validade do cilindro e da carga

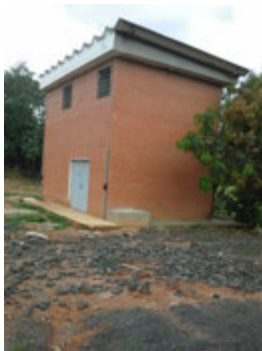
Imagem(13)

Descrição(13): Cabine do transformador de alta tensão de entrada de energia elétrica

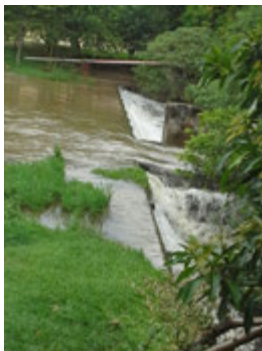
Imagem(14)

Descrição(14): Detalhe da soleira da barragem de nível no Ribeirão do Pirai

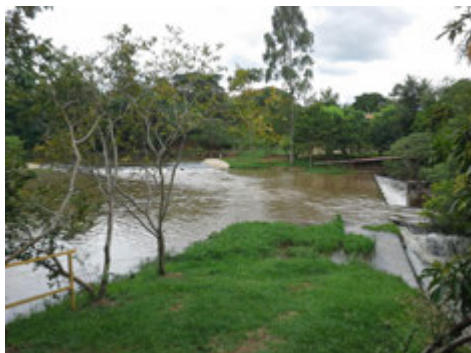
Imagem(15)

Descrição(15): Vista geral da barragem de nível e ao fundo, na margem esquerda do Ribeirão do Pirai, a Captação Superficial do município de Salto

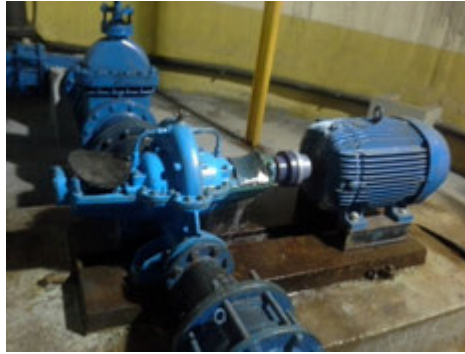
Imagem(4)

Descrição(4): Conjunto motobomba com falha no coletor da drenagem da água de lubrificação da gaxeta espalhada pelo piso sem a adequada condução da mesma por um sistema de drenagem

Item 4.7: Drenagem inadequada de água de lubrificação de gaxetas (Art. 5.5.2.1 da NBR 12214/1992).
Prazo: Em até 180 dias

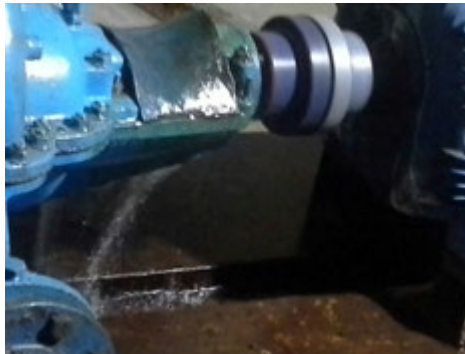
Imagem(5)

Descrição(5): Apesar da existência de anteparo para não espalhar a água de lubrificação da gaxeta não há eficiência no sistema de drenagem

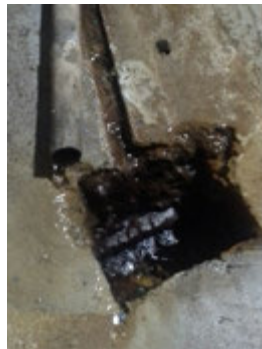
Imagem(6)

Descrição(6): Tubo condutor da água de lubrificação da gaxeta até o canal de drenagem

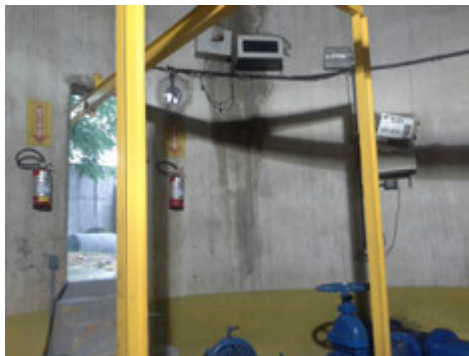
Imagem(8)

Descrição(8): Monovia com talha para sacar os conjuntos motobombas para a saída pela porta e realização da manutenção. Casa de bombas com apenas orifícios na parede circular de fechamento para a ventilação natural e a potável de acesso

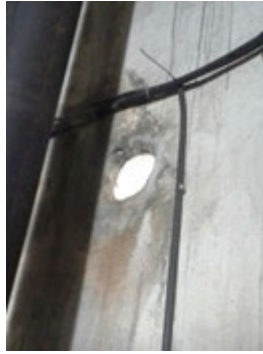
Imagem(12)

Descrição(12): Um dos orifícios na parede para a ventilação natural

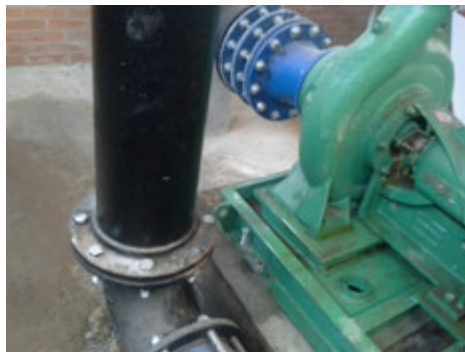
Imagem(6)

Descrição(6): Falha no coletor da drenagem da água de lubrificação da gaxeta

Item 4.7: Drenagem inadequada de água de lubrificação de gaxetas (Art. 5.5.2.1 da NBR 12214/1992).
Prazo: Em até 180 dias

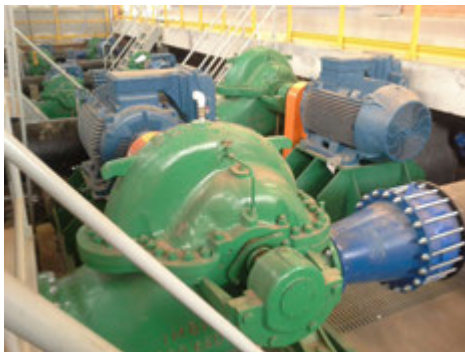
Imagem(7)

Descrição(7): Conjuntos motobombas com as plataformas e escadas de acesso com corrimões e guarda corpos

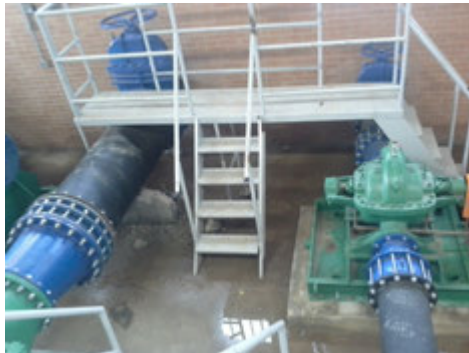
Descrição(9): Nova tubulação de adução do novo Reservatório Apoiado Metálico
Imagem(10)

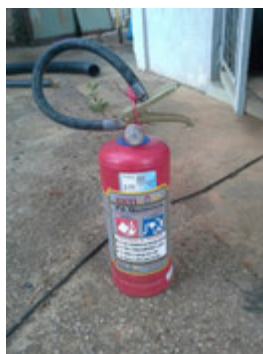
Descrição(10): Extintor de incêndio

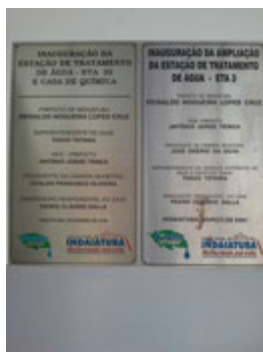
Imagem(1)

Descrição(1): Placa de identificação da ETA

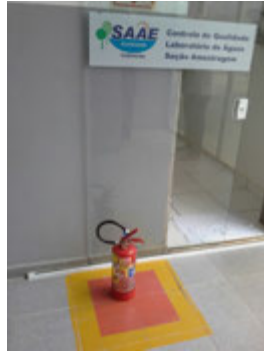
Imagem(2)

Descrição(2): Extintor de incêndio na entrada do laboratório de análise química

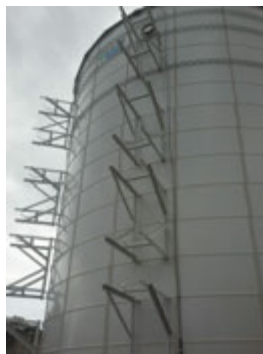
Imagem(1)

Descrição(1): Vista geral do novo Reservatório Apoiado Metálico Morada do Sol

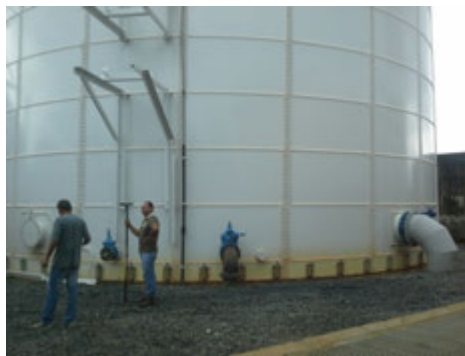
Imagem(2)

Descrição(2): Técnicos do SAAE-SALTO verificando as tubulações recém instaladas. Detalhe da tubulação de descarga de fundo

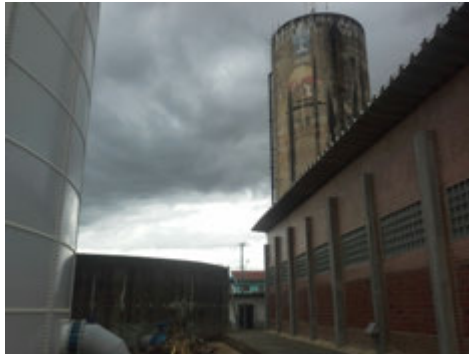
Imagem(9)

Descrição(9): Vista geral do Sistema de Reservação e distribuição Morada do Sol, mostrando a casa de bombas com 04 EEATS que são alimentadas pelos Reservatórios Semienterrado e Apoiado novo, além do Reservatório Elevado ao fundo sobre sua própria casa de bombas da EEAT que o abastece

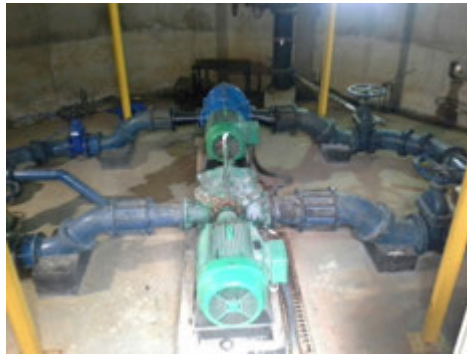
Imagem(1)

Descrição(1): Conjuntos motobombas da EEAT do Reservatório Elevado situada na casa de bombas sob o mesmo

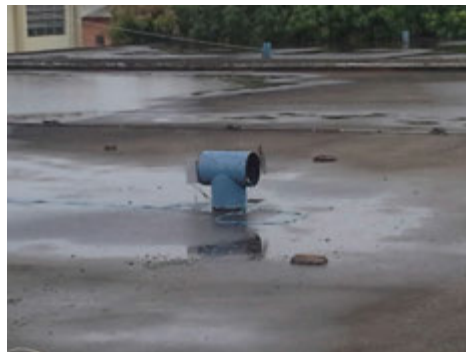
Imagem(14)

As tubulações de ventilação possuem telas de proteção contra entrada de insetos e pequenos animais?: Não
Art. 5.14 da NBR 12217/1994

Descrição(14): Tubo de ventilação na cobertura do Reservatório Semienterrado 3 sem tela de proteção contra a entrada de insetos e pequenos animais

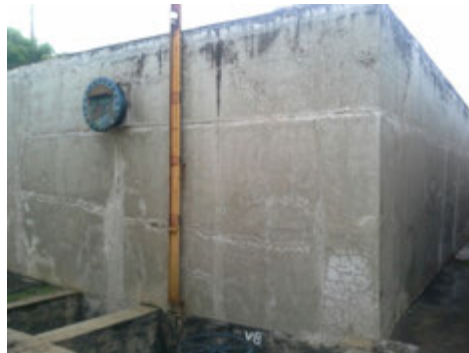
Descrição(17): Detalhe do medidor de nível e de um tubo extravasor tampado e em baixo caixa de inspeção com registros de manobras das vazões de saída do Reservatório Semienterrado

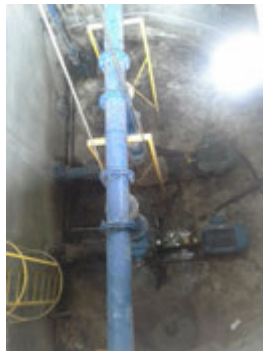
Imagens(9)

Descrição: Conjuntos motobombas e barrilete de recalque e escada metálica, tipo marinheiro com guarda corpos para acesso aos conjuntos motobombas

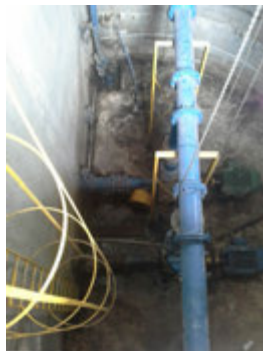
Imagens(10)

Descrição: Detalhe da escada marinheiro fixada na parede e sistema de drenagem no piso do poço seco da casa de bombas com bomba submersa para a retirada do excesso da água de lubrificação das gaxetas das bombas

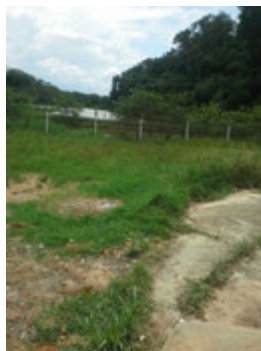
Imagens(17)

Descrição: EEE junto a um curso d'água e está sujeita a inundação

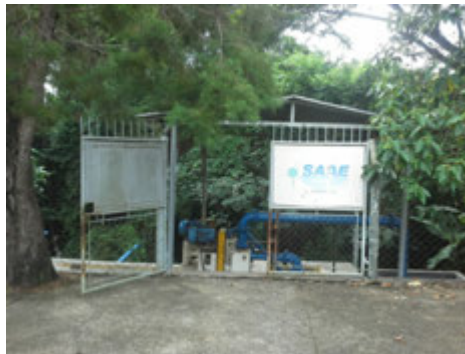
Imagens(1)

Descrição: Fachada da EEE- Morumbi I, portão de acesso à casa de bombas somente com telhado da cobertura sem paredes de fechamento

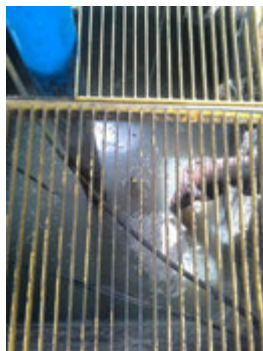
Imagens(3)

Descrição: Poço de sucção coberto apenas com a grade metálica

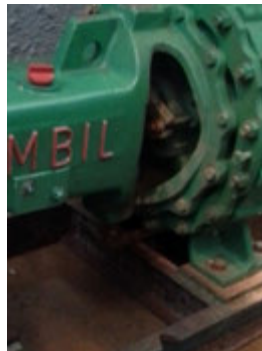
Imagens(12)

Descrição: Detalhe da abertura do acoplamento e da gaxeta de um conjunto motobomba sem coletor da água de lubrificação e drenagem apropriada da mesma ao poço de sucção da drenagem da água do piso

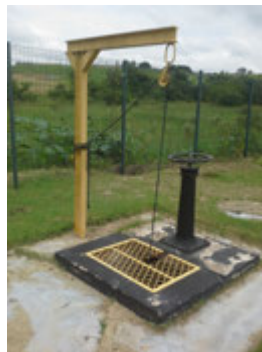
Imagens(4)

Descrição: Detalhe dos equipamentos do poço de entrada do esgoto bruto com cesto de gradeamento grosseiro e guindaste

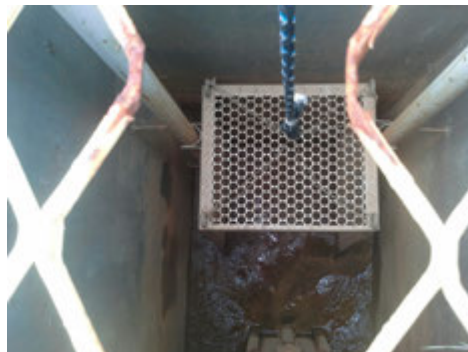
Imagens(5)

Descrição: Detalhe do Cesto de retenção de Resíduos sólidos preso pelo cabo de aço ao guindaste

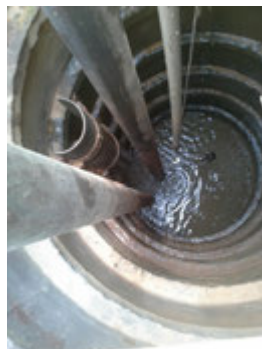
Imagens(6)

Descrição: Interior do poço de sucção com as tubulações de sucção

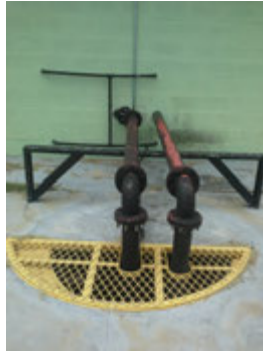
Imagens(7)

Descrição: Detalhe do poço e tubulação de sucção aspirada dos conjuntos motobombas no interior à casa de bombas justaposta ao poço

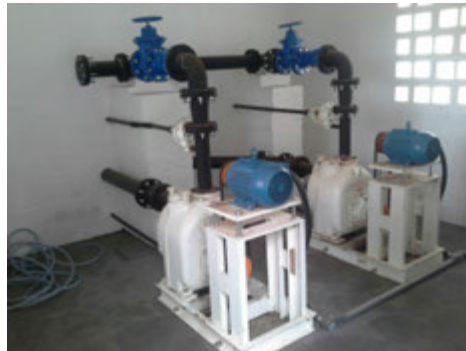
Imagens(8)

Descrição: Conjuntos motobombas, barrilete de sucção e de recalque e detalhes da ventilação e iluminação naturais da casa de bombas

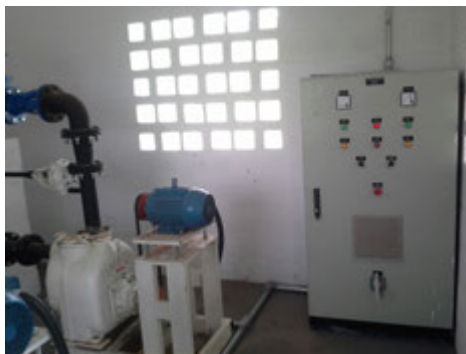
Imagens(9)

Descrição: Painel Elétrico de Comando dos conjuntos motobombas

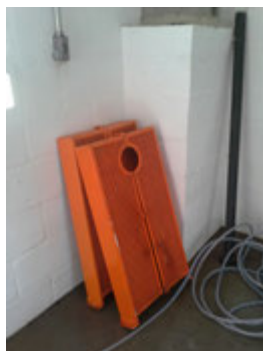
Imagens(10)

Descrição: Proteções contra acidentes, dos sistemas de acionamento dos conjuntos motobombas, que é feito por correias, por estarem paralisados pela manutenção

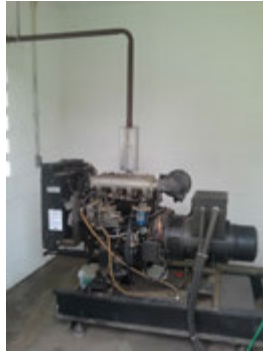
Imagens(11)

Descrição: Moto-gerador de energia elétrica à diesel

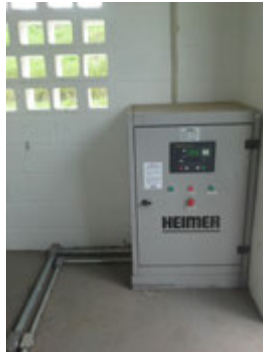
Imagens(12)

Descrição: Transformador de tensão e amperagem continua para alternada para alimentar os conjuntos motobombas quando da falta de energia elétrica da rede pública

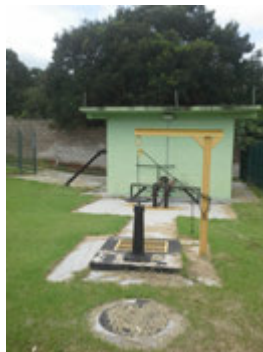
Imagens(13)

Descrição: Vista geral da EEE

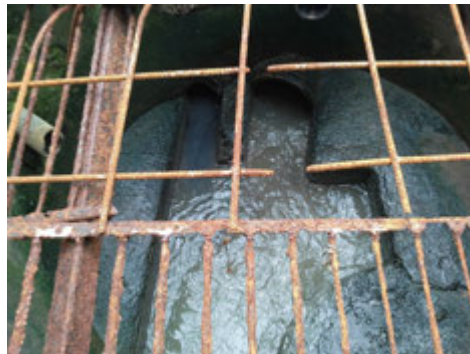
Imagem(1)

Descrição(1): Caixa de inspeção de entrada do esgoto bruto que possui by-pass para descarte no curso d'água no caso de aumento das vazões afluentes forem muito altas por conta das águas pluviais na rede pública de esgoto que desestabilizam o tratamento nas lagoas.

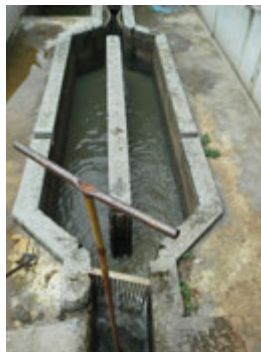
Imagem(2)

Descrição(2): Tratamento preliminar, gradeamento grosseiro e desarenador antes da EEE local para a ETE lagoa com aeração superficial

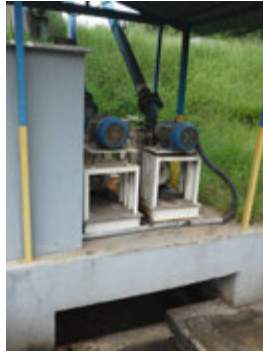
Imagem(3)

Descrição(3): ETE local, sobre uma base e estrutura de concreto em cima do canal e poços de sucção do esgoto bruto em local aberto mas coberto por um telhado de estrutura leve

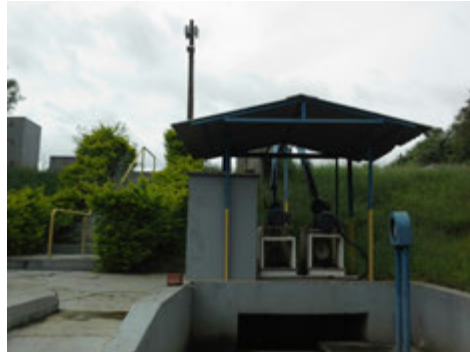
Imagem(4)

Descrição(4): Vista geral da ETE local, do canal do tratamento preliminar passando debaixo da base da ETE e ao fundo da foto mostrando o talude gramado da Lagoa aerada em um nível mais elevado no terreno e, a escada de acesso à ela com corrimões

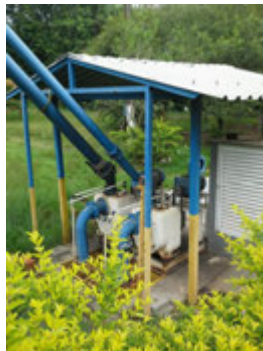
Imagem(5)

Descrição(5): Conjuntos motobombas da ETE com detalhes das tubulações de sucção e de recalque do esgoto bruto para a lagoa de aerção seguida da lagoa facultativa da ETE local

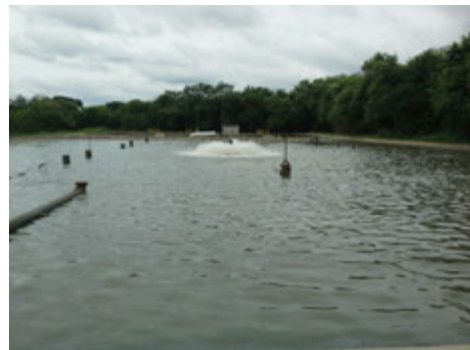
Imagem(6)

Descrição(6): Lagoa com aerção superficial da ETE

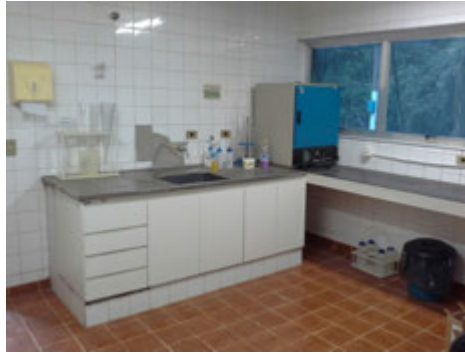
Imagem(7)

Descrição(7): Laboratório da ETE

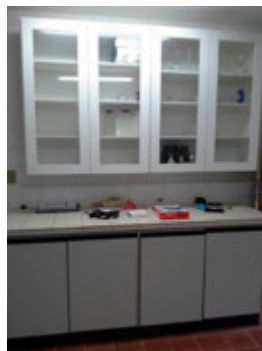
Imagem(9)

Descrição(9): Bancadas e armário do laboratório

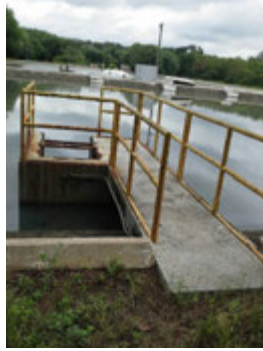
Imagem(15)

Descrição(15): Plataforma de acesso ao vertedor com corrimões

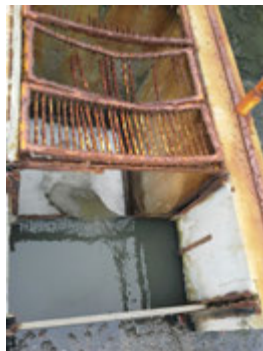
Imagem(17)

Descrição(17): Detalhe de outro vertedor

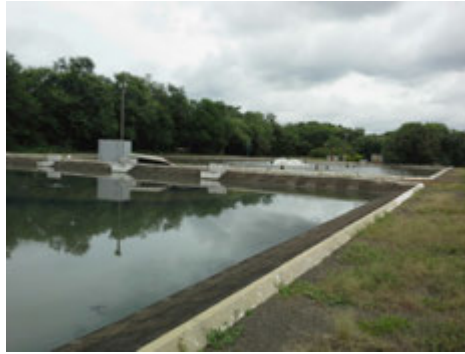
Imagem(19)

Descrição(19): Vista geral das lagoas de aeração seguida da lagoa facultativa
