**RELATÓRIO DE FISCALIZAÇÃO TÉCNICA DOS SISTEMAS DE ÁGUA E  
ESGOTO DO MUNICÍPIO DE  
IPEÚNA**

**PRESTADOR: SECRETARIA MUNICIPAL DE PROJETOS E OBRAS, SERVIÇOS  
PÚBLICOS E SANEAMENTO BÁSICO**

**Relatório R3 – Continuação do Diagnóstico e Não Conformidades**

**Americana, janeiro de 2015**

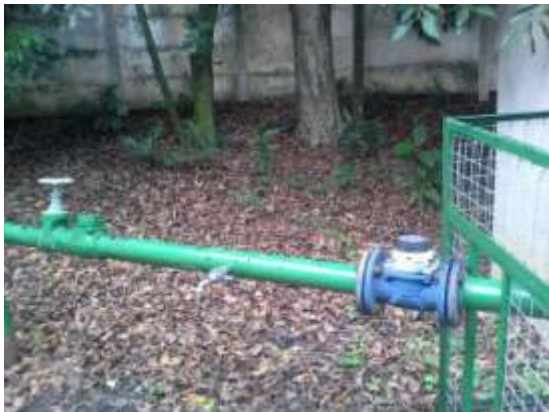
**Imagem(2):**

**Descrição(2):** Medidor de Vazão e Válvula de Retenção - Poço 1

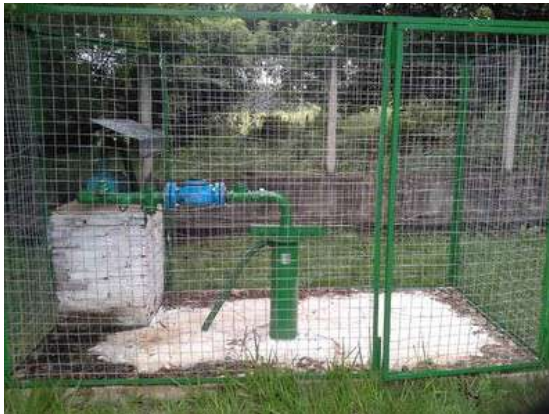
**Descrição(2):** Vista Geral - Poço 5- Ausência de dosador de cloro e flúor

**Informações complementares:** A outorga de captação do Poço 5 está em andamento, sendo assim, foi entregue uma cópia do protocolo da mesma, onde está discriminado o valor de vazão de aproximadamente 2,0 l/s. Notada a ausência de dosador de cloro e flúor.

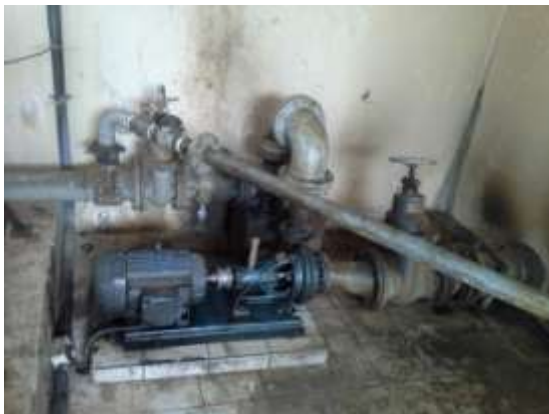
**Imagem(13):**

**Descrição(13):** Conjunto moto-bomba da EEAT em funcionamento - Portal dos Nobres

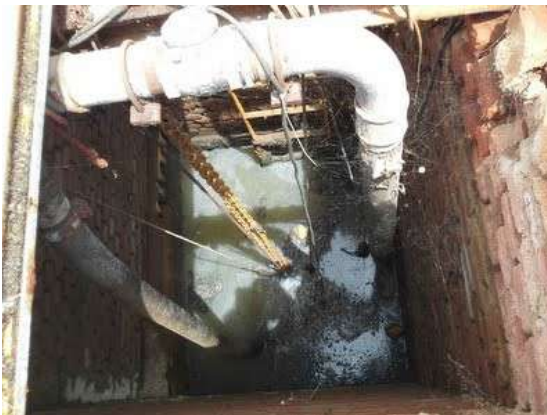
**Imagem(1):**

**Descrição(1):** EEEB Jardim dos Ipês

**Informações complementares:** Como EEEB Jardim dos Ipês possui conjunto moto-bomba submersa, não se aplica, para este caso, o "Plano de Verificação de Alinhamento", "Drenagem de Caxetas", "Controle de Vibração" e "Plano de Lubrificação". Não há Plano de Limpeza, sendo assim, sugere-se a implantação do mesmo. Sugere-se capinação imediata do local para melhor acesso a caixa de inspeção do conjunto moto-bomba. Não há operador no local.
